**Posouzení stavby  
z hlediska výskytu obecně a zvláště chráněných  
druhů živočichů –  
budova Správy a údržby silnic Pardubického kraje,  
Doubravice 98, 533 53 Pardubice**

Vypracoval:  
RNDr. Vladimír Lemberk

listopad 2015

**Předmět posouzení:** Budova Správy a údržby silnic Pardubického kraje, Doubravice 98, Pardubice (okr. Pardubice).

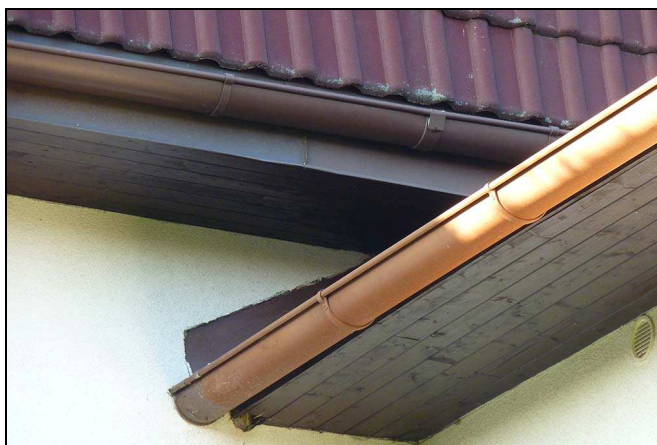
Klempířské prvky jsou v dobrém stavu, plně funkční, těsně přiléhající k zděnému podkladu. Oplechování říms a atik je těsné, bez štěrbin.

*Klempířské prvky a podbití na spojení  
obou částí budov.*

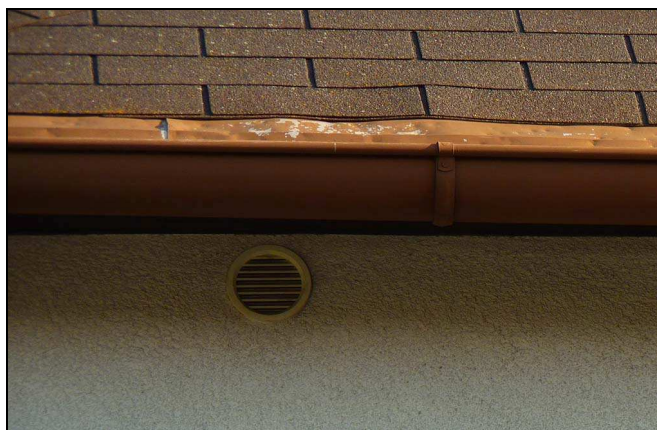
V obvodovém plášti budovy se nalézá vyústění vnitřní klimatizace. V horní části obvodového pláště je vyústění ventilačních šachet důsledně krytých plastovými mřížkami (v počtu celkem 12).

*Vvyústění větracích šachet je kryto plas-  
tovými mřížkami.*

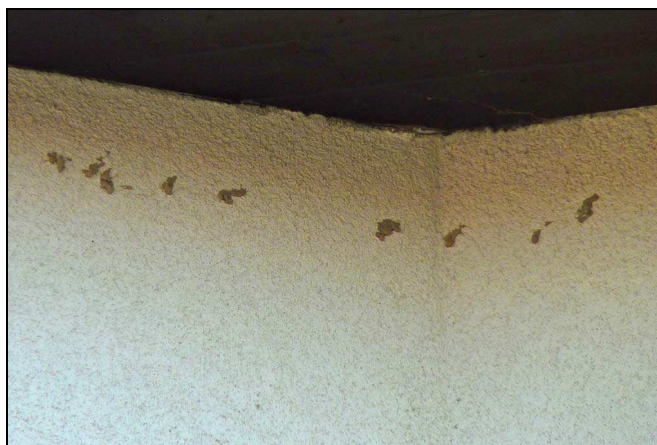
- jiříčka obecná (*Delichon urbica*) – nalezeny zbytky hnízd (patrně shozena před dokončením) pod římsami z jižní strany budovy (viz foto)

*Stopy po pokusech o výstavbu hnízda  
jiříček obecných na jižní straně budovy.*
