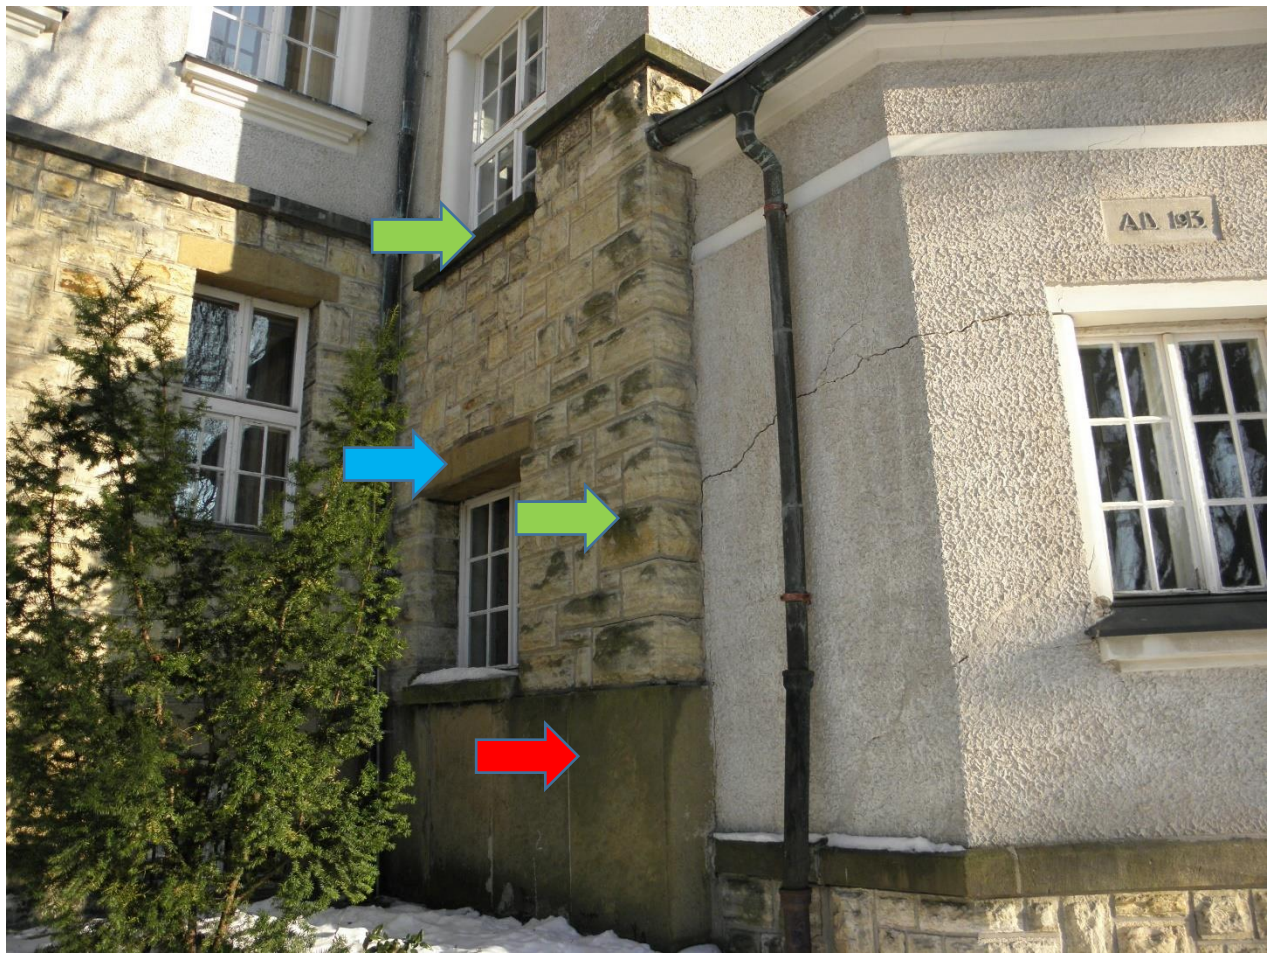
Úsek A -

kombinace znečištění s biologickými povlaky, celoplošná eroze, zavlhčení, uvolněné spáry

kombinace znečištění s biologickými povlaky, celoplošná eroze,

prasklé překlady oken

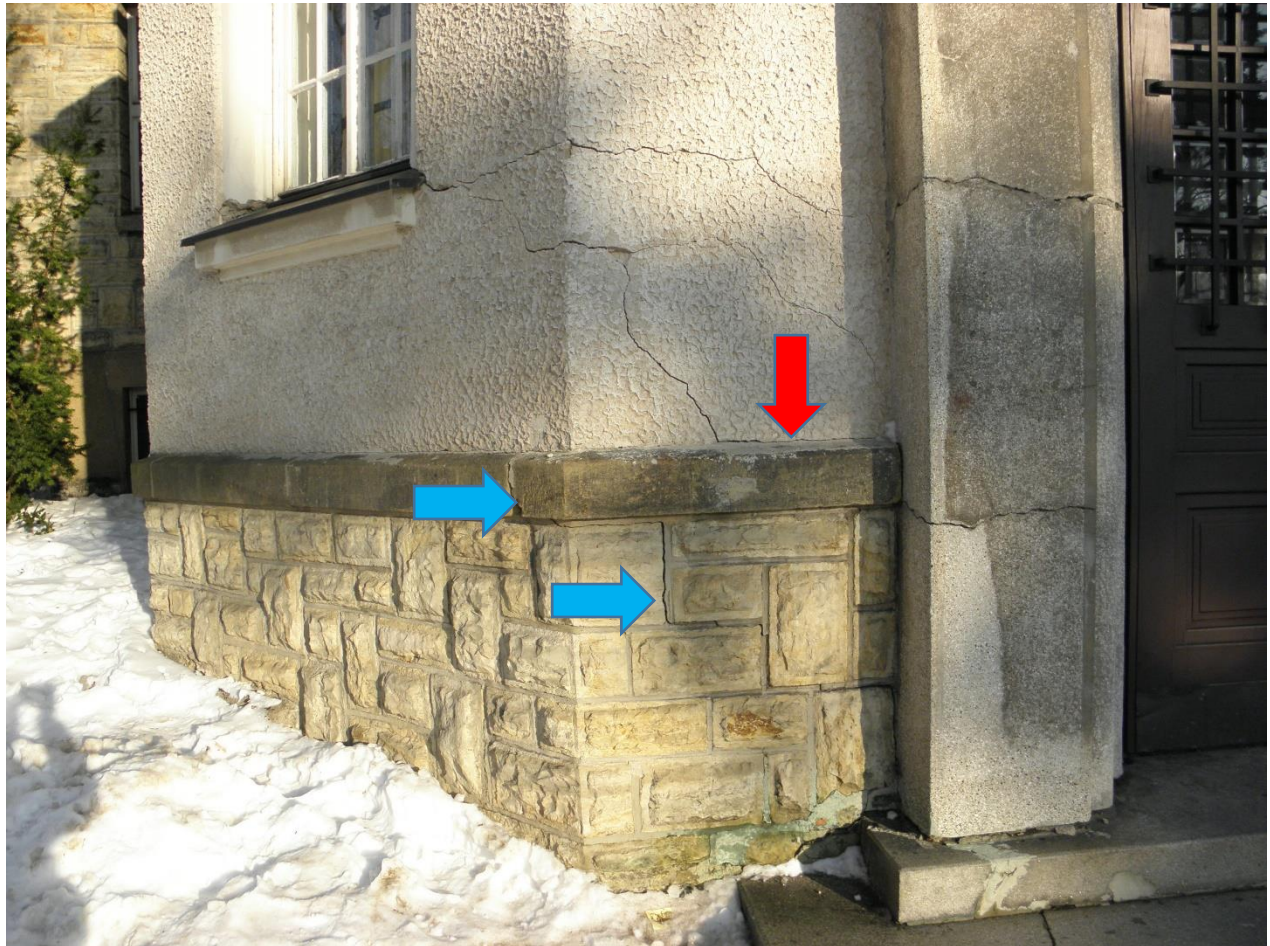
Úsek A -

praskání související s pohyby budovy, zatékání,

výrazné potřísnění maltovinami

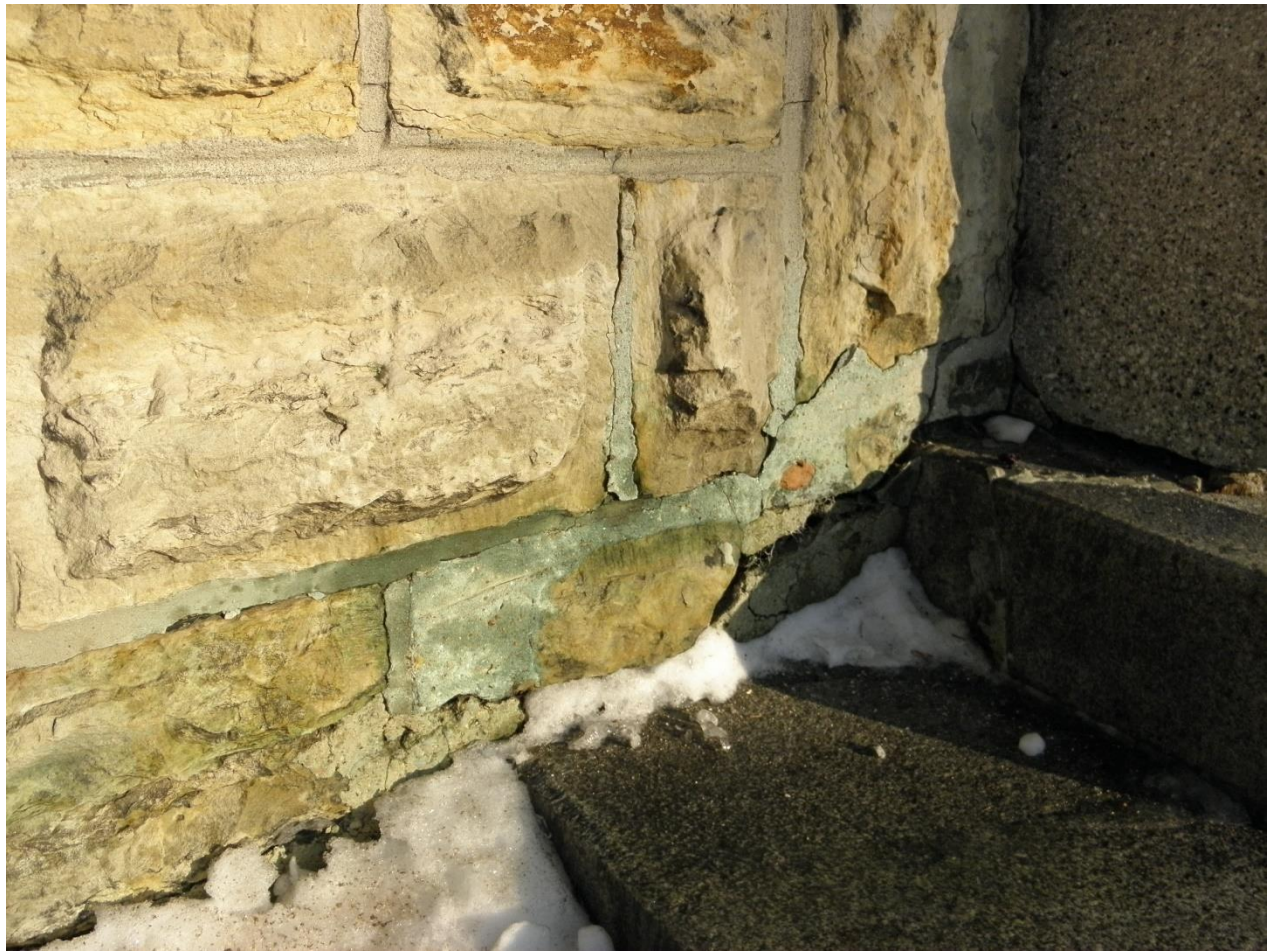
Úsek A – zvlhčení spodních partií, nevhodné opravy

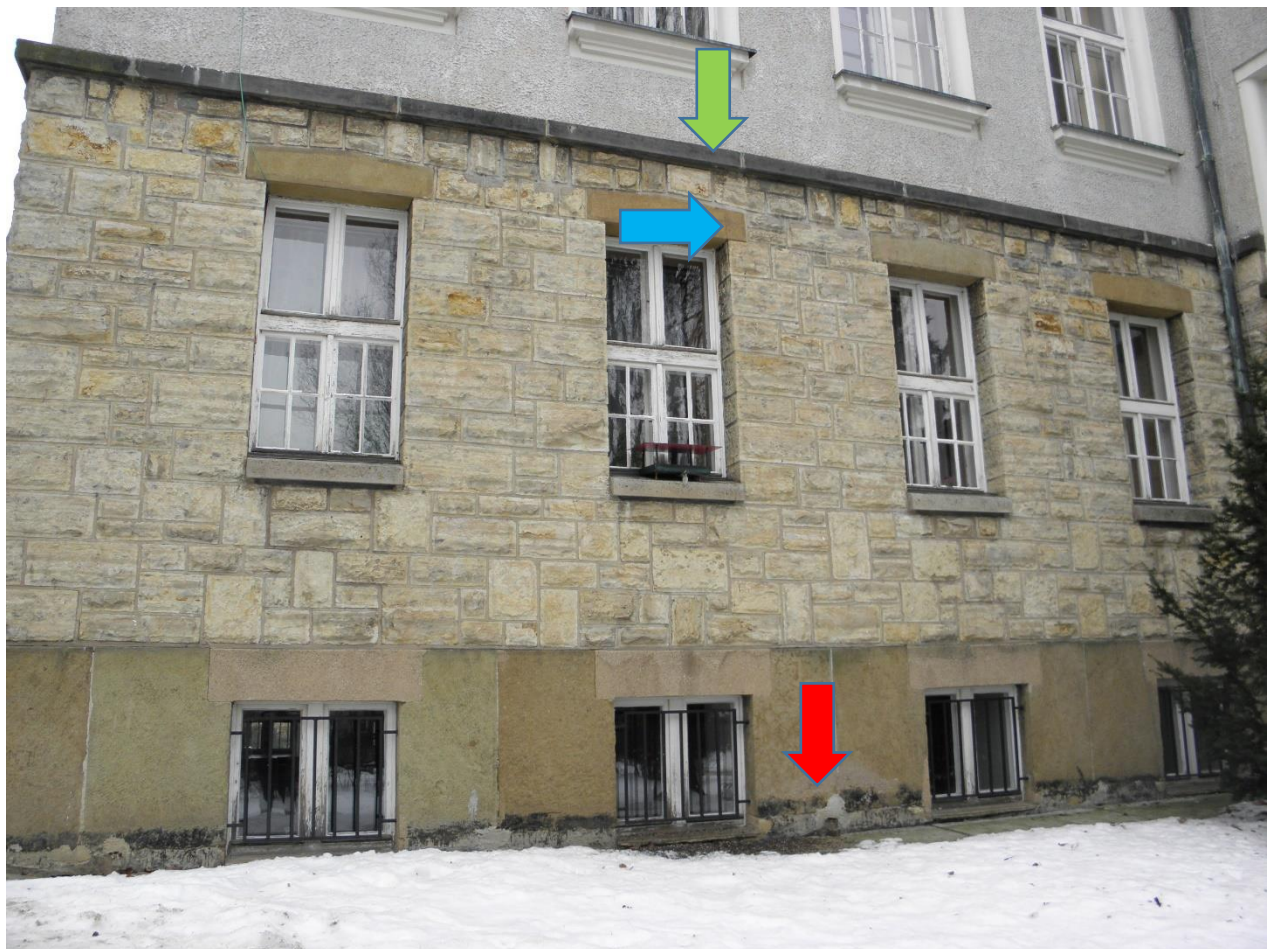
Úsek A - ➡ výrazné znečištění, ztmavlý povrch, ptačí trus, lokálně řasy a lišejník, uvolněné spáry, za okapní hranou krusty s erozí horniny, ➡ prasklé překlady oken, ➡ asfaltové a maltovin. povlaky, eroze, praskliny

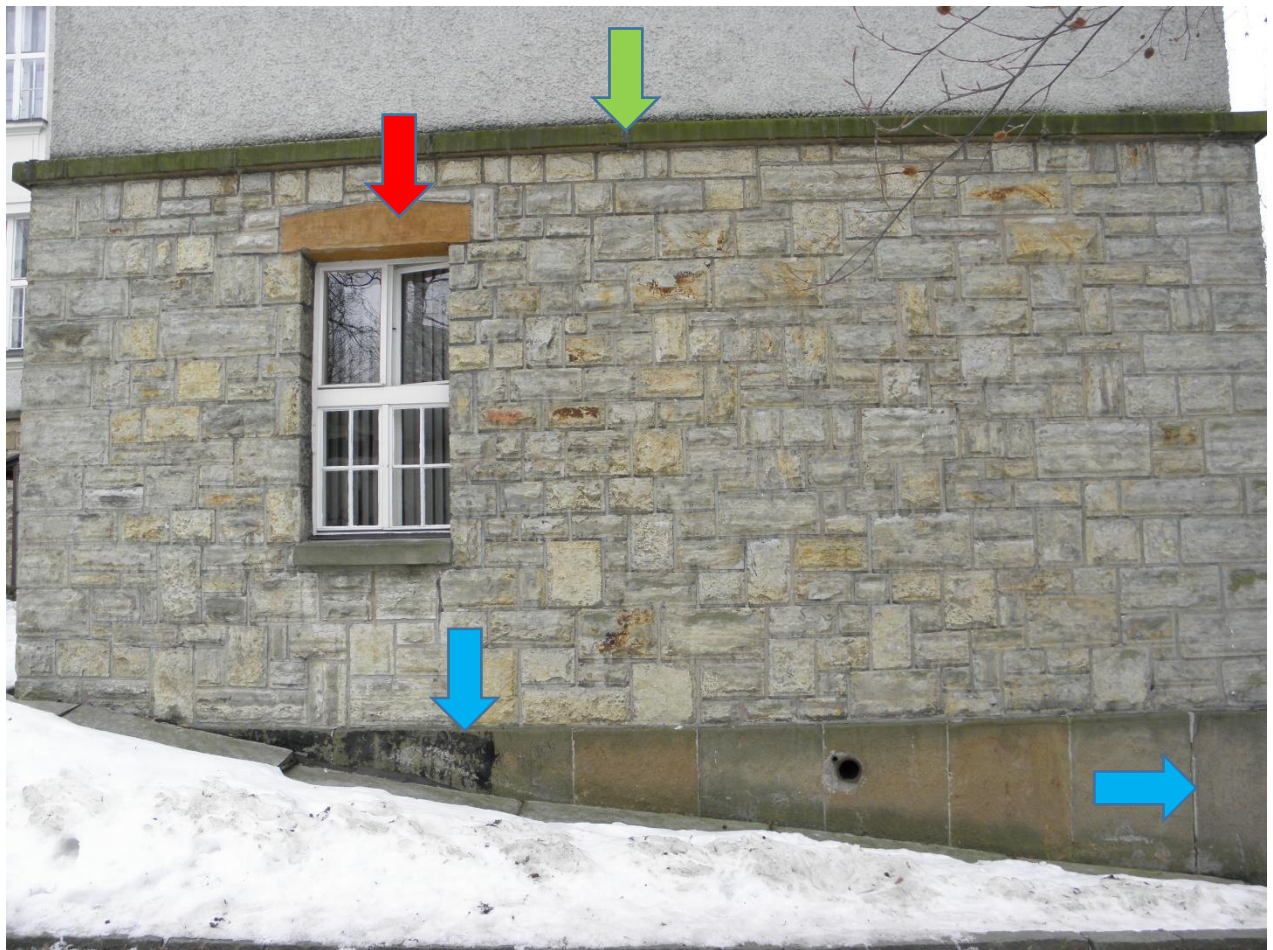
Úsek B - → zvýšený výskyt řas a lišejníku, uvolněné spáry, → překlad z umělého kamene, → sokl znehodnocený asfaltem, uvolněné spáry, nekvalitní vysprávkky, nároží svisle prasklé a mechanicky poškozené

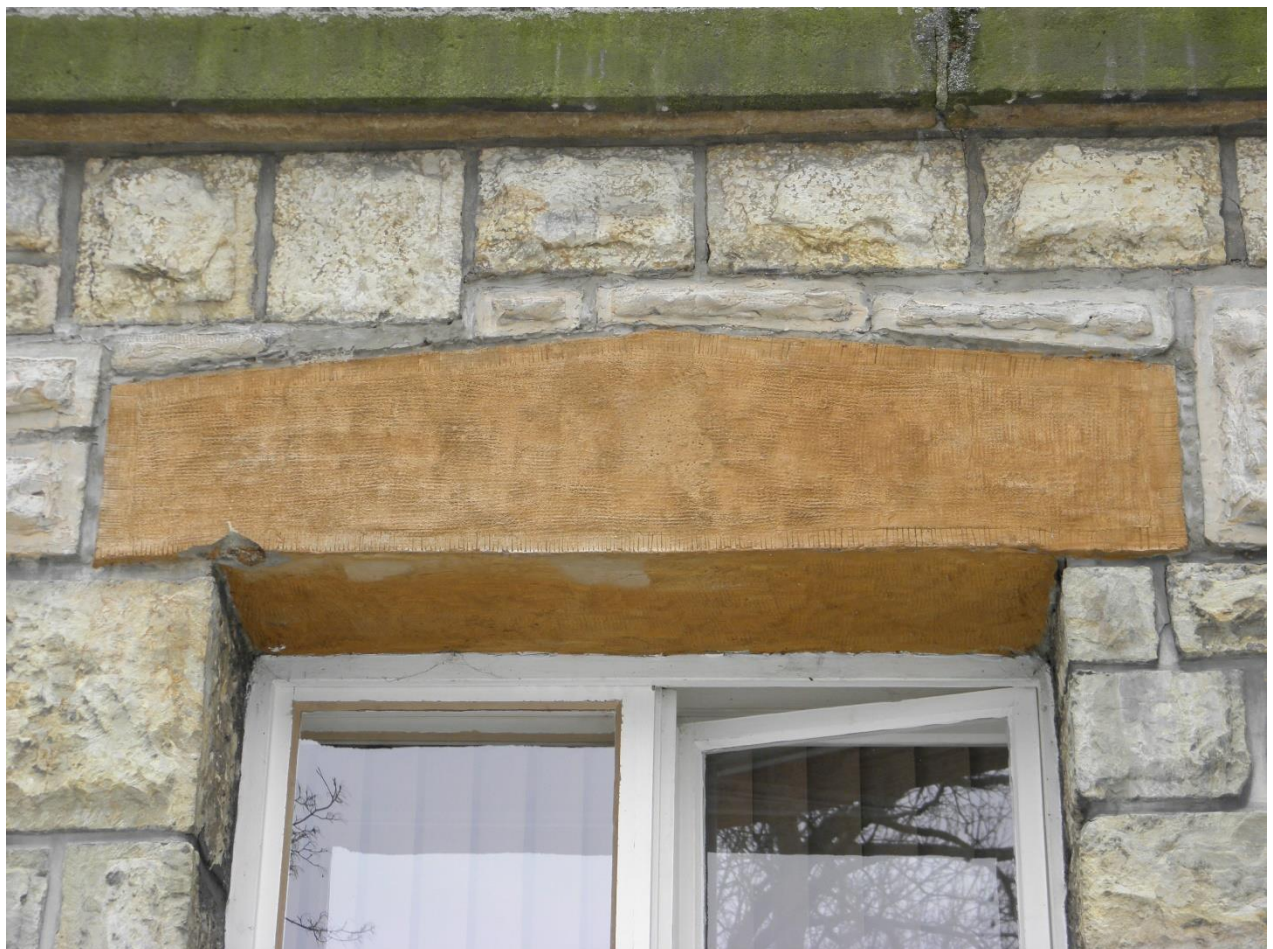
Úsek B – detail na okenní překlad, který byl nahrazen kompozitním materiálem na bázi cementu nebo hydraulického vápna

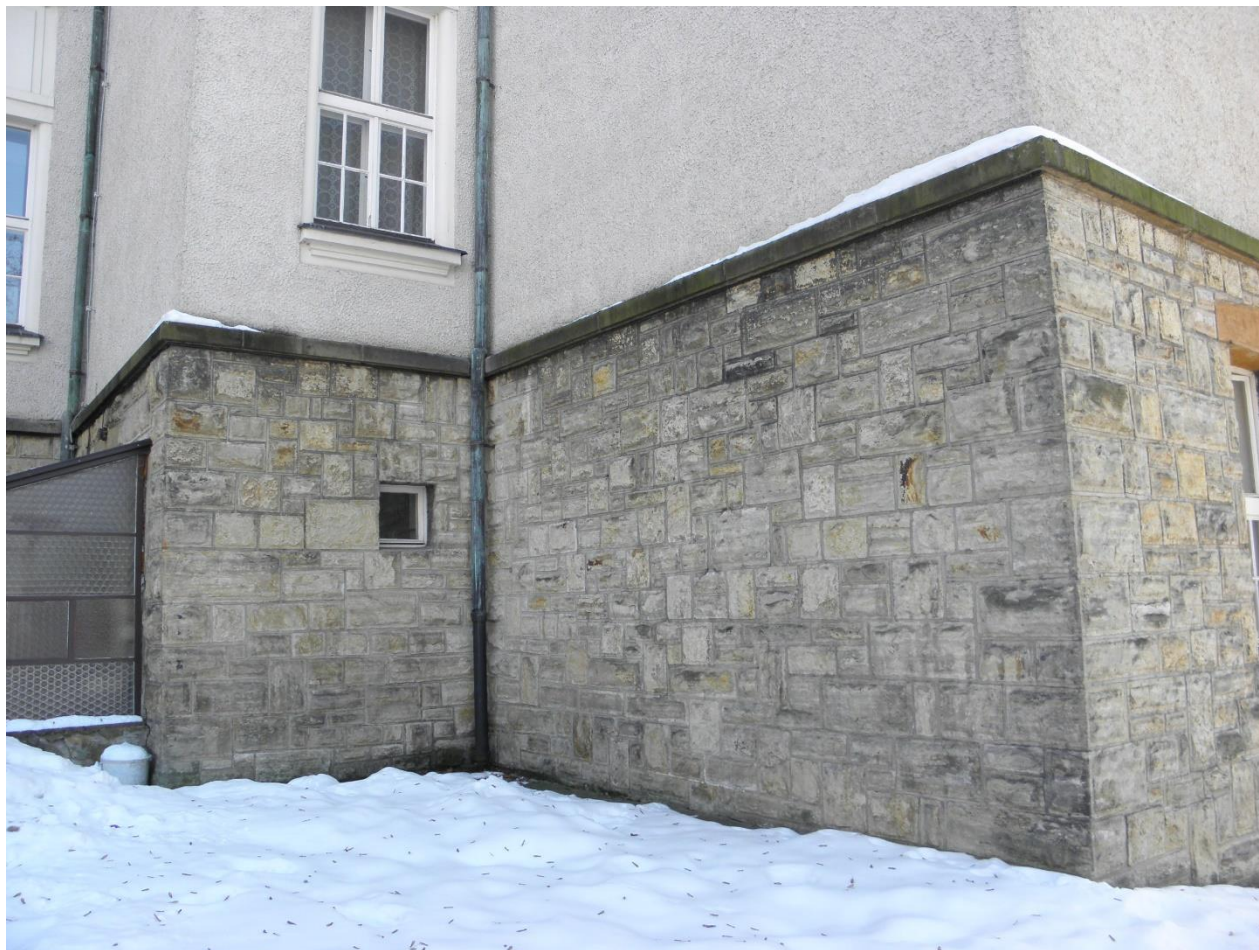
Úsek B - římsa výrazně ztmavlá, výskyt řas snížený, postupující eroze, uvolněné spáry, opuka u země zavlhčená, lokálně výrazněji znečištěná

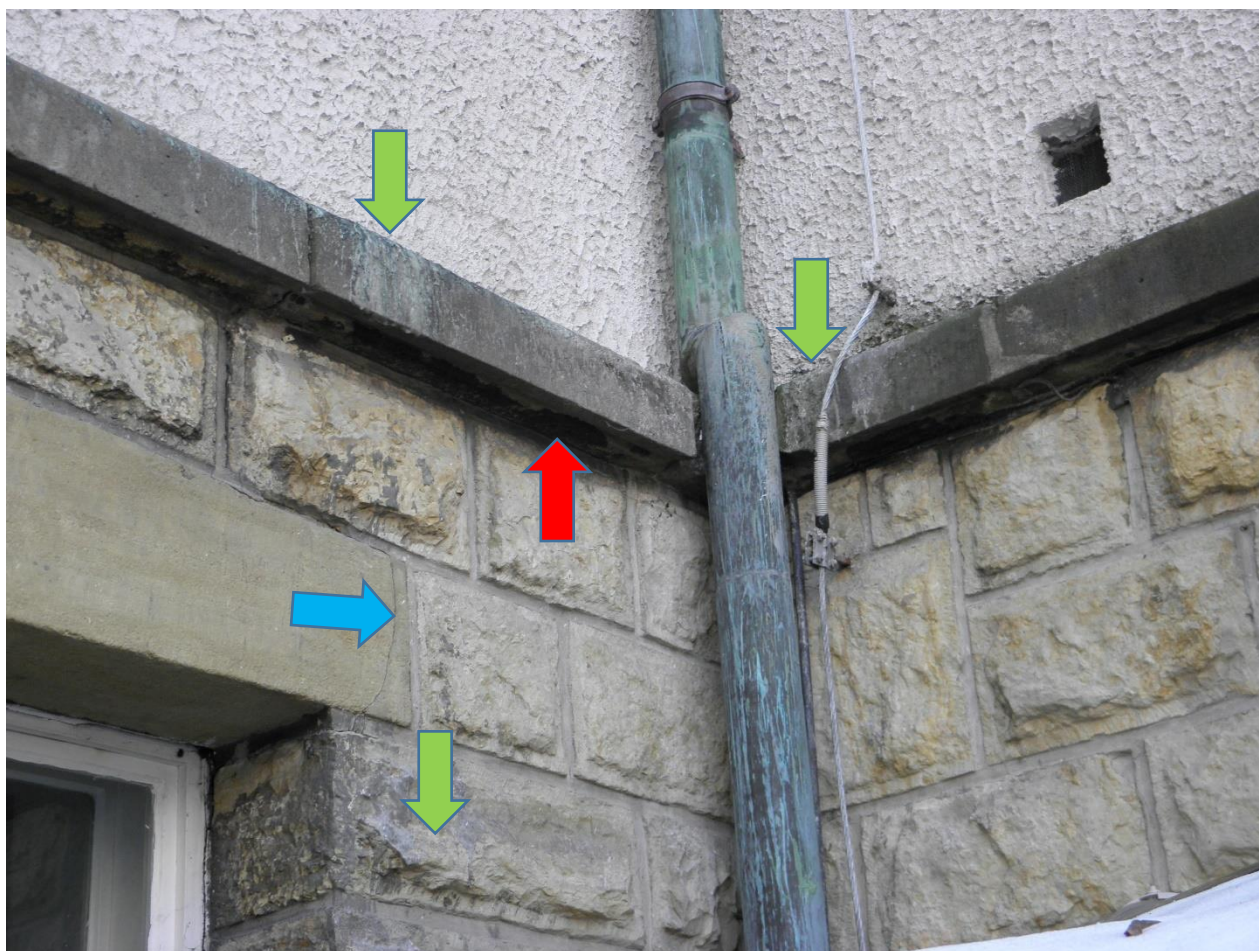
Úsek C – v detailu kombinace poškození hornin: → povlaky maltovin, → prasklé překlady, → tmavé krusty způsobující erozi spodních ploch římsy

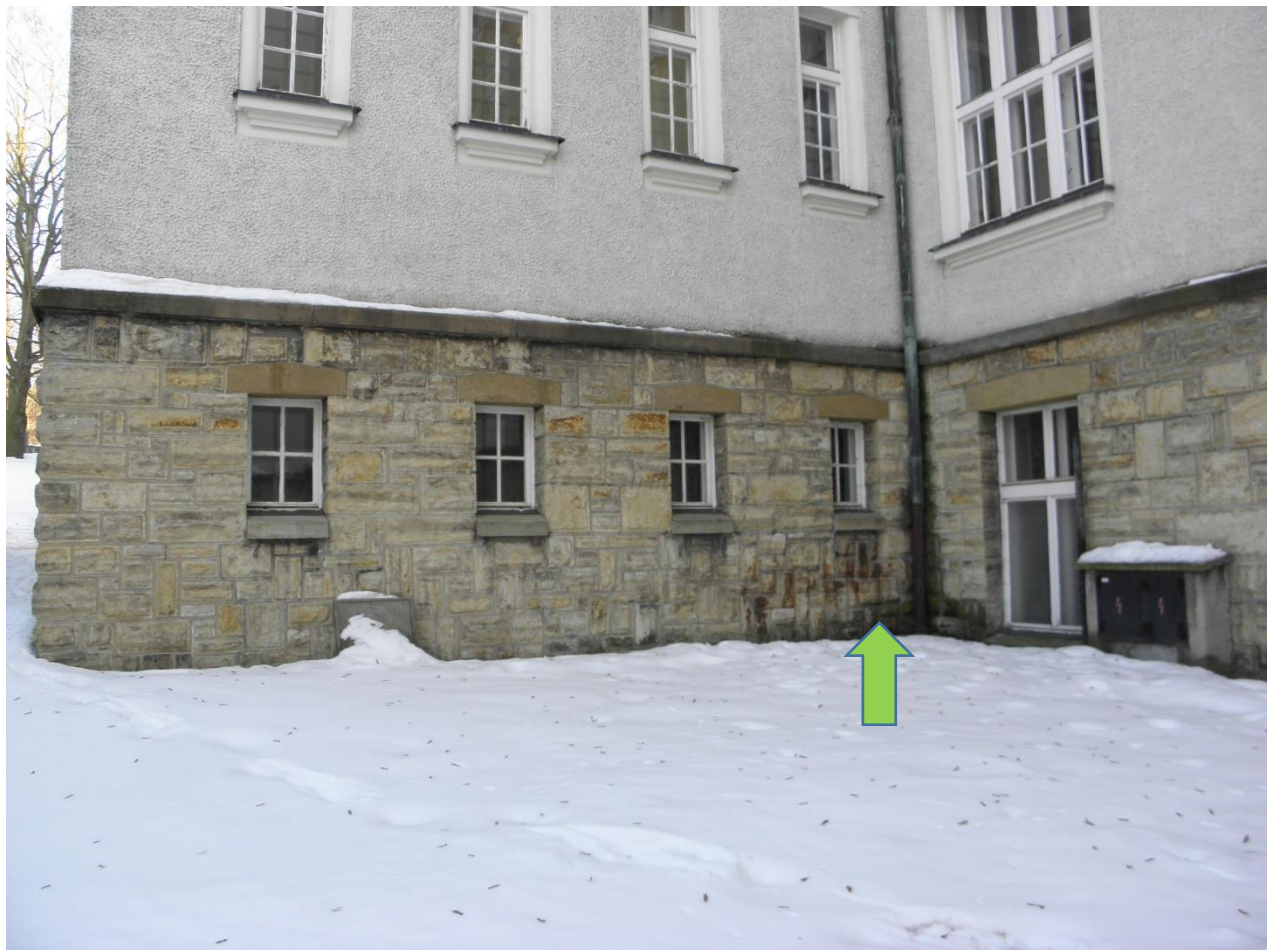
Úsek D - ➡ na opuce zdiva výrazné železité skvrny, roh za okapem zavlhlý, napadený řasou; římsa ve zvýšené míře porostlá biologickým porostem, praskliny, chybějící spáry; praskliny na překladech zacelené

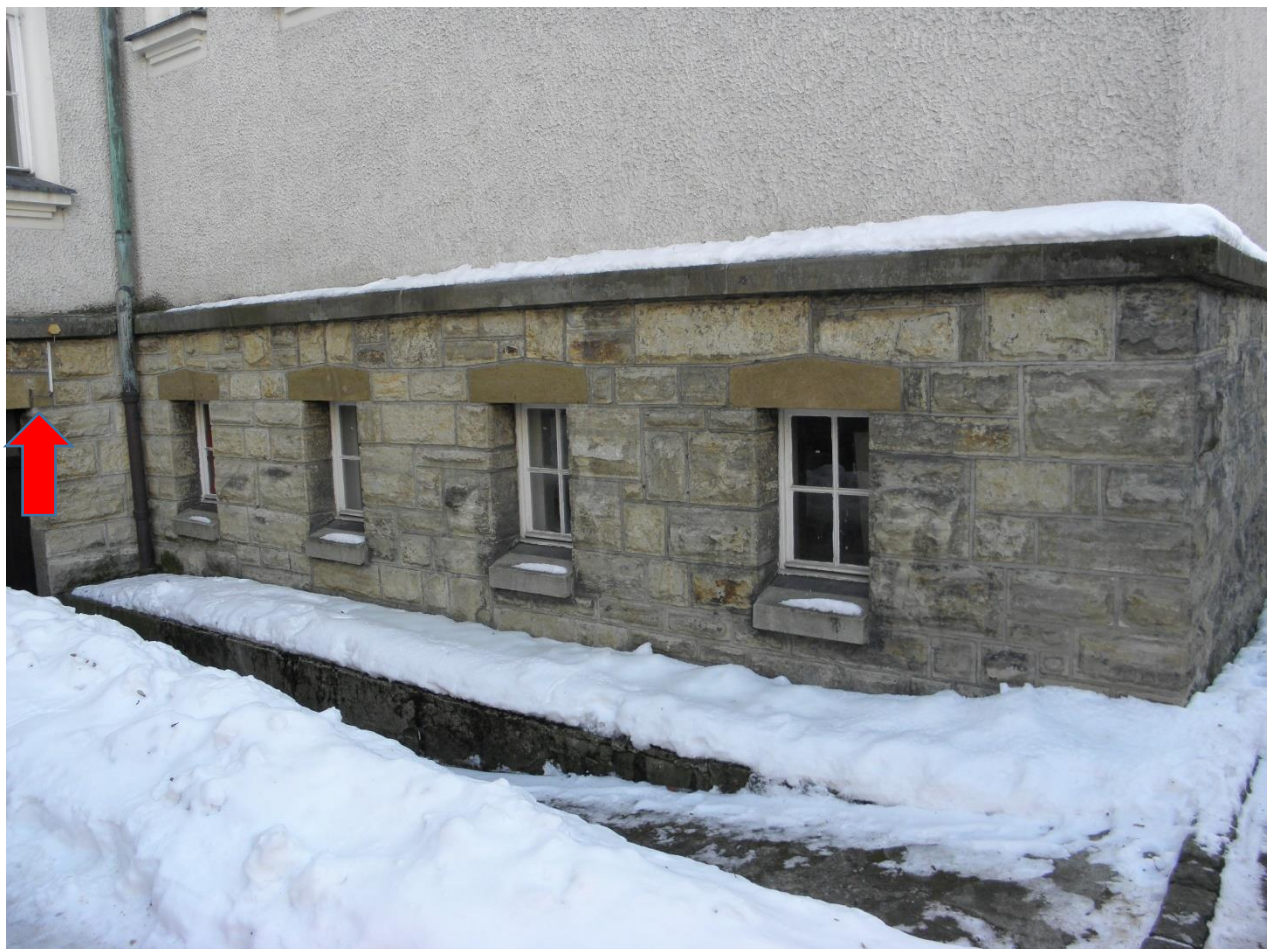
Úsek E – lokálně vrstevnatě erodující opuka zdiva; překlady oken stabilní; římsa znečištěná, nekvalitní vysrávky; lokálně opukové bloky zdiva nahrazeny kompozitními, ➡ poškození elektroinstalací

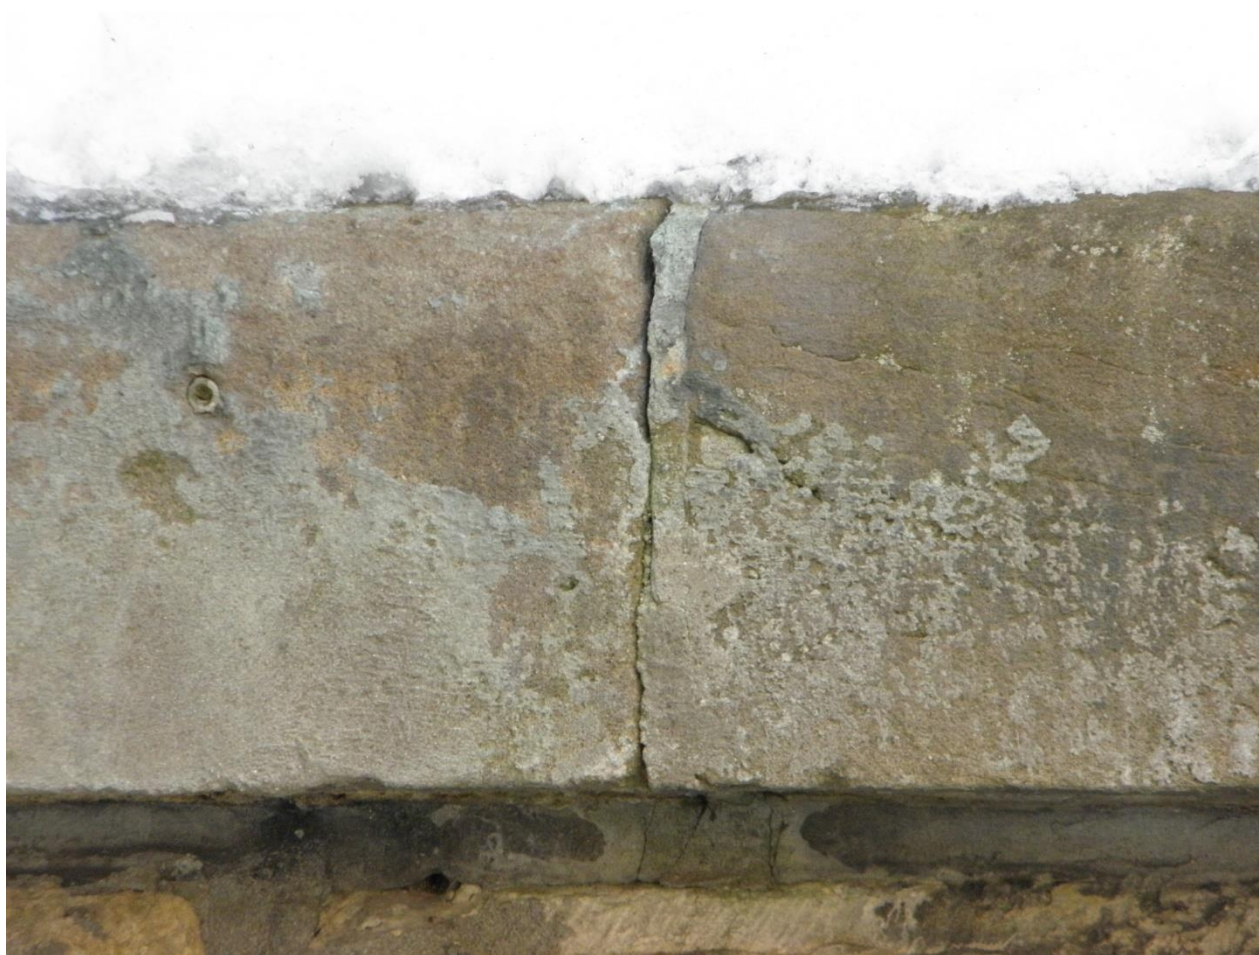
Úsek E – detail na římso, povrchově znehodnocená maltovinami, uvolněné spáry římso i zdiva

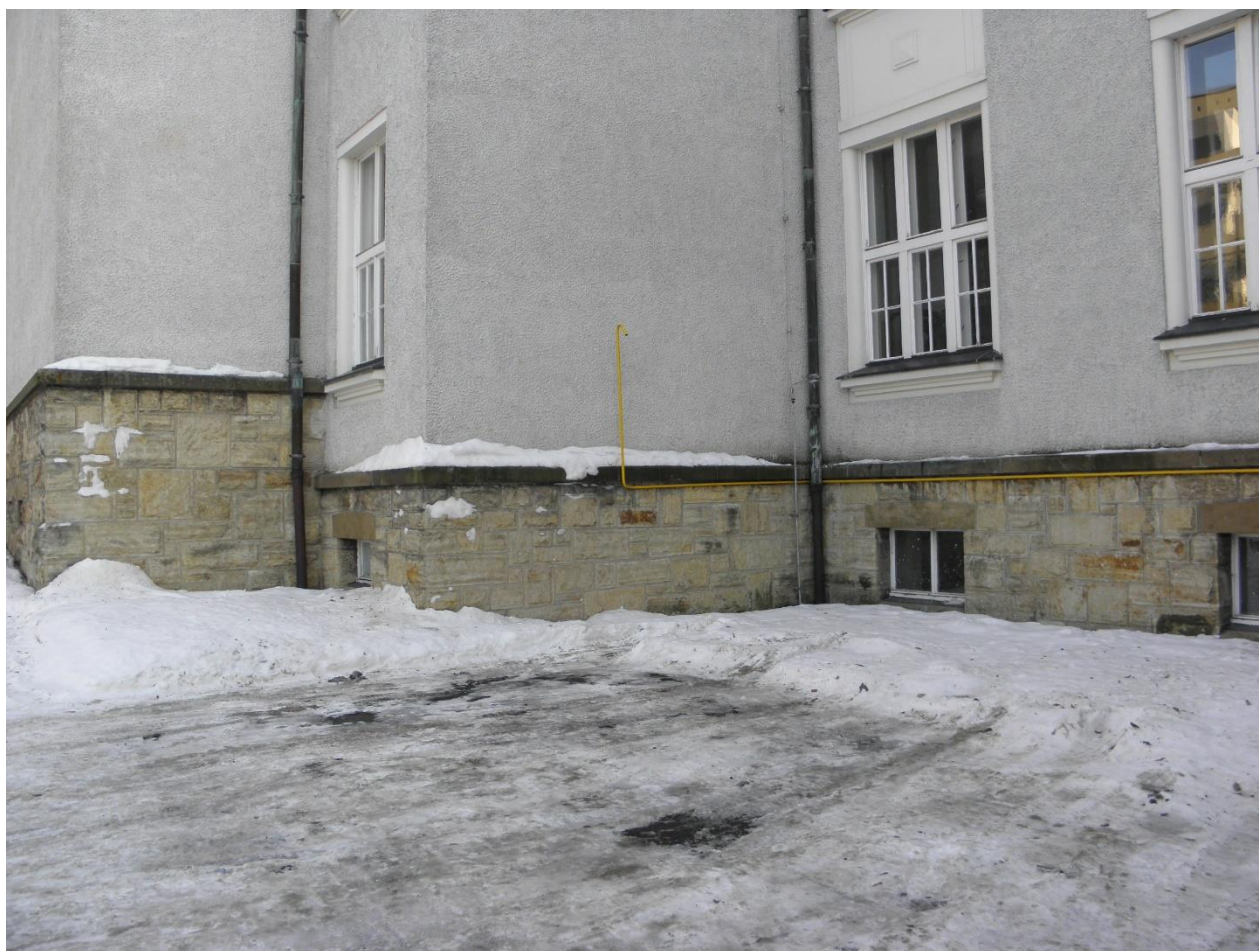
Úsek F - lokálně vrstevnatě erodující opuka zdiva; překlady oken stabilní; římsa znečištěná, nekvalitní vysrávky, uvolněné spáry; lokálně opukové bloky zdiva nahrazeny kompozitními

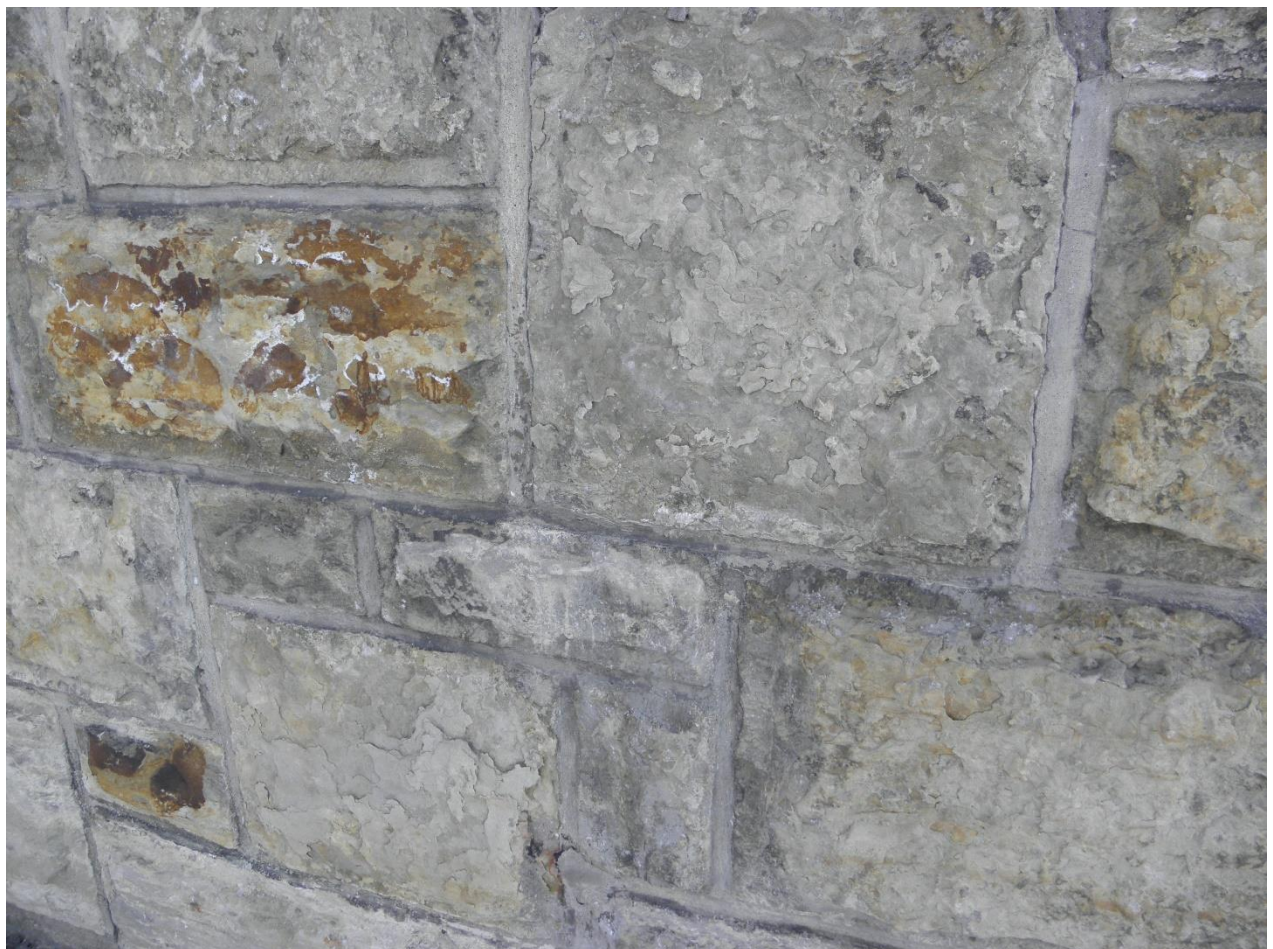
Úsek F – detail zdiva, bílé výkvěty, vrstevnatá eroze

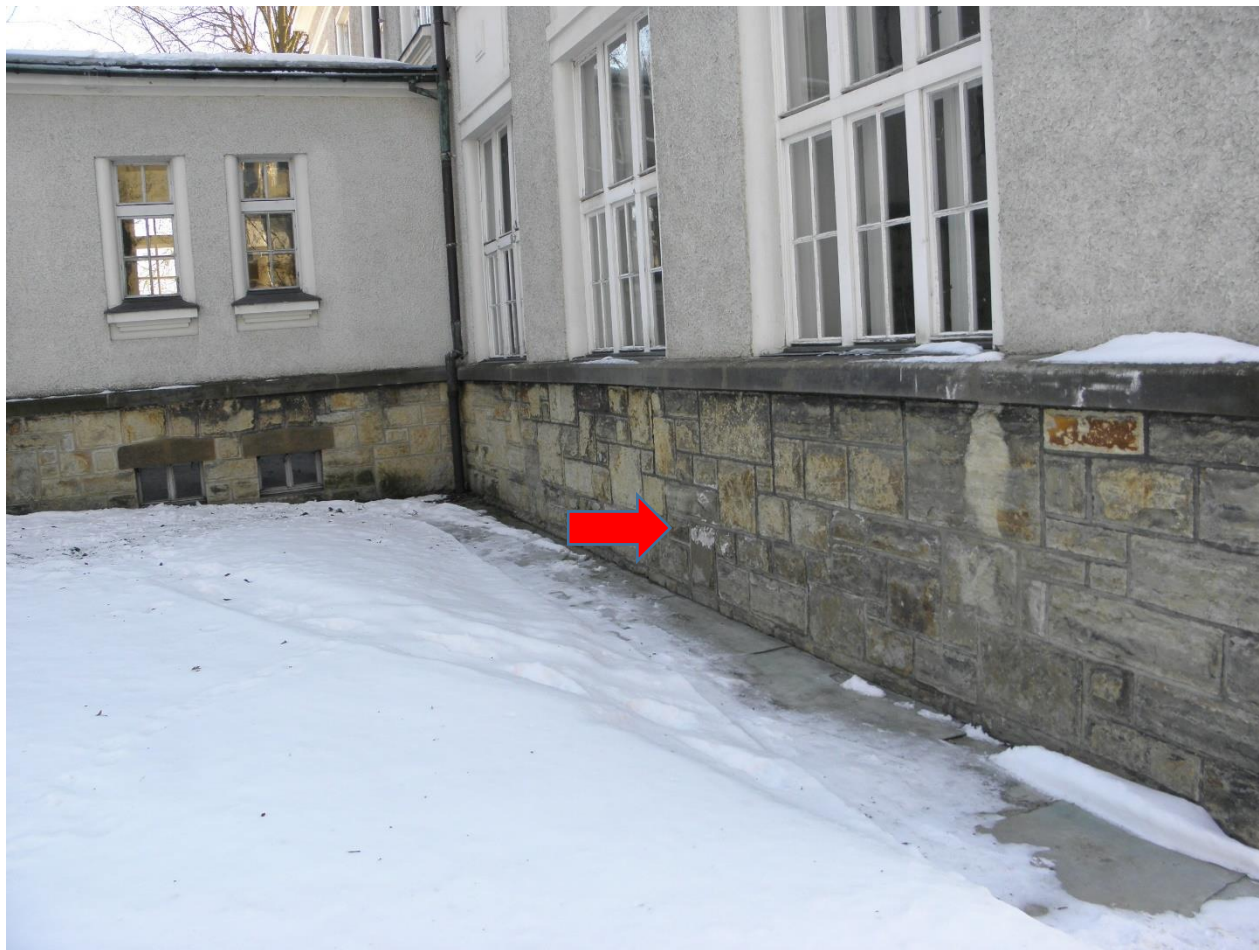
Úsek G – římsa mírně napadená řasou, silně tmavé povlaky, uvolněné spáry; opuka pod římsou výrazně ztmavlá, některé kvádry opuky vrstevnatě erodují, ➡ výrazné bílé výkvěty, viz detail níže

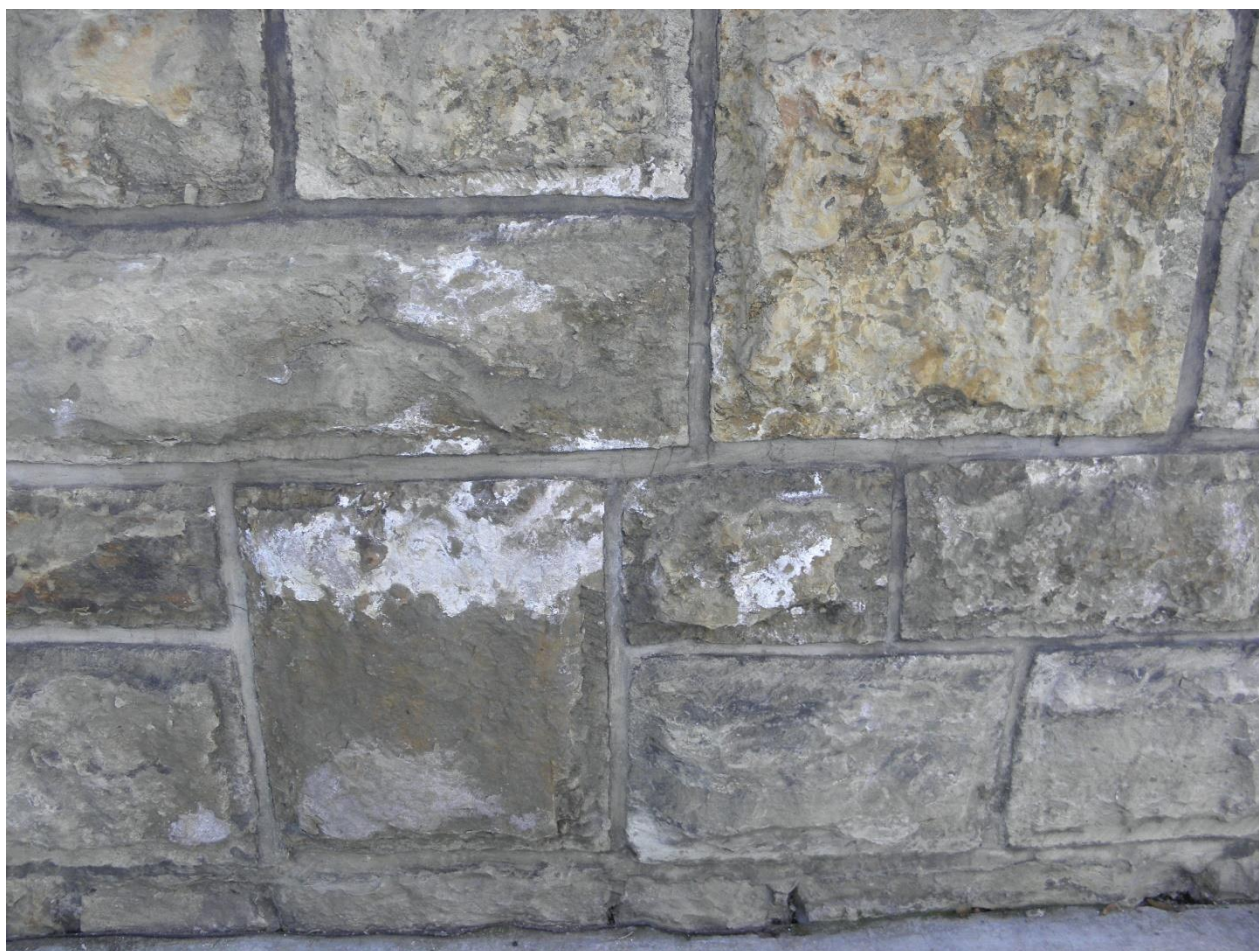
Úsek G – detail zdiva s viditelnými výraznými výkvěty

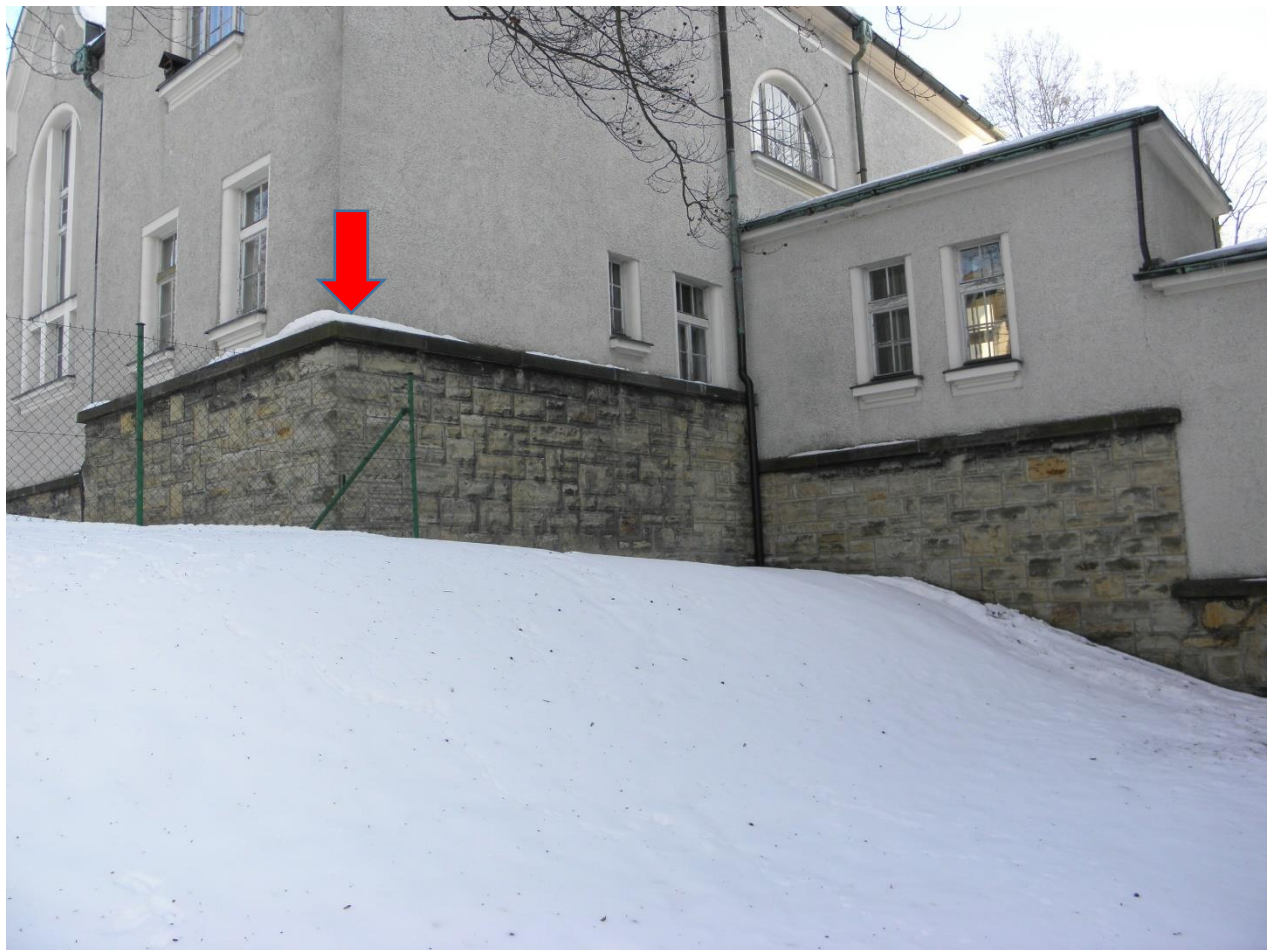
Úsek G -

lokalizace detailu níže, římsa zde výrazně porostlá řasou a lišejníkem, ve srážkových stínech tmavé krusty včetně opuky zdiva; povlaky maltovin

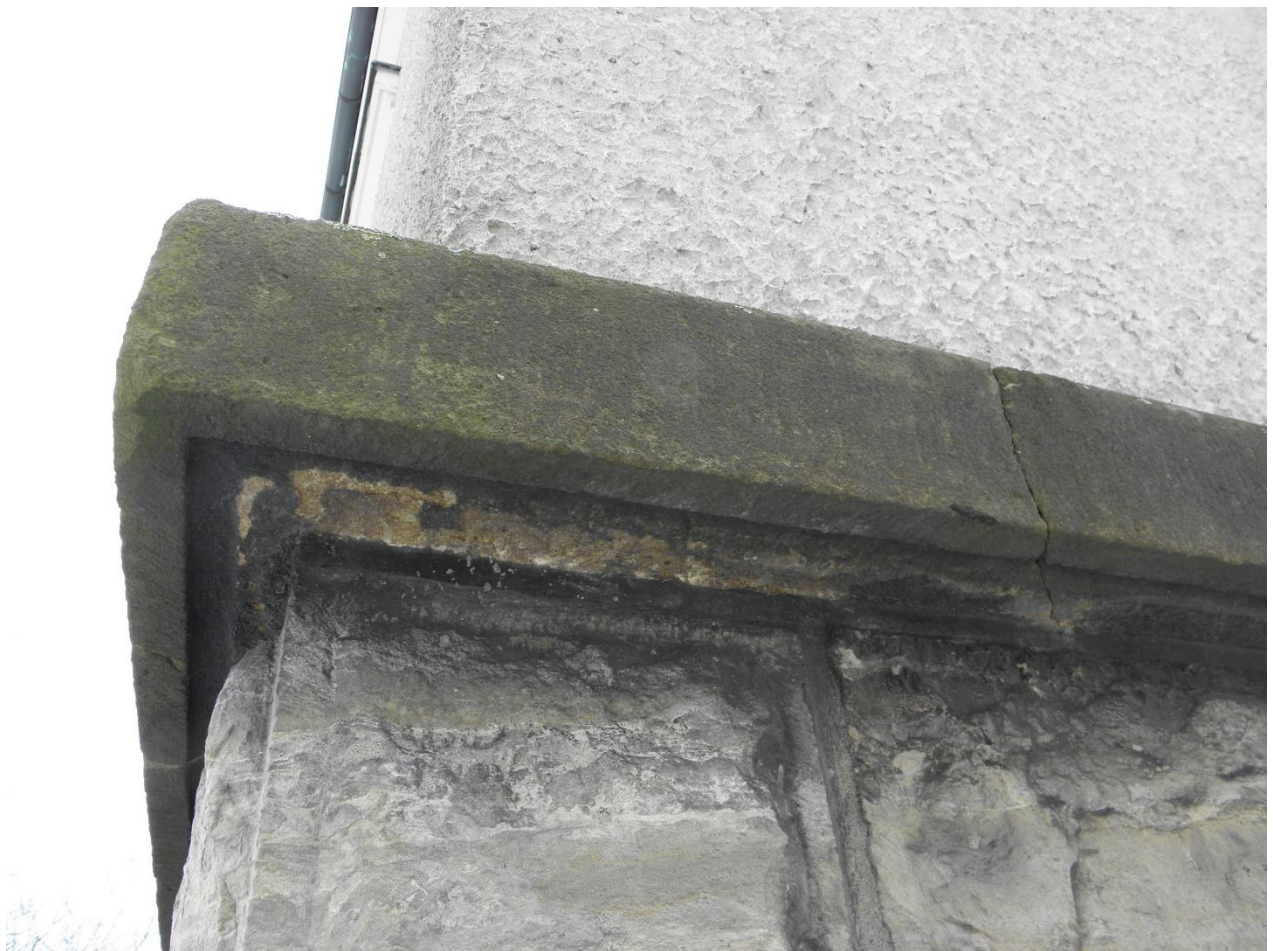
Úsek G – detail nároží tělocvičny, je vidět celoplošné napadení řasou, prasklina v bloku horniny a mechanická poškození, ve srážkovém stínu krusta přecházející na zdivo, přerušovaná erodovanými povrchy

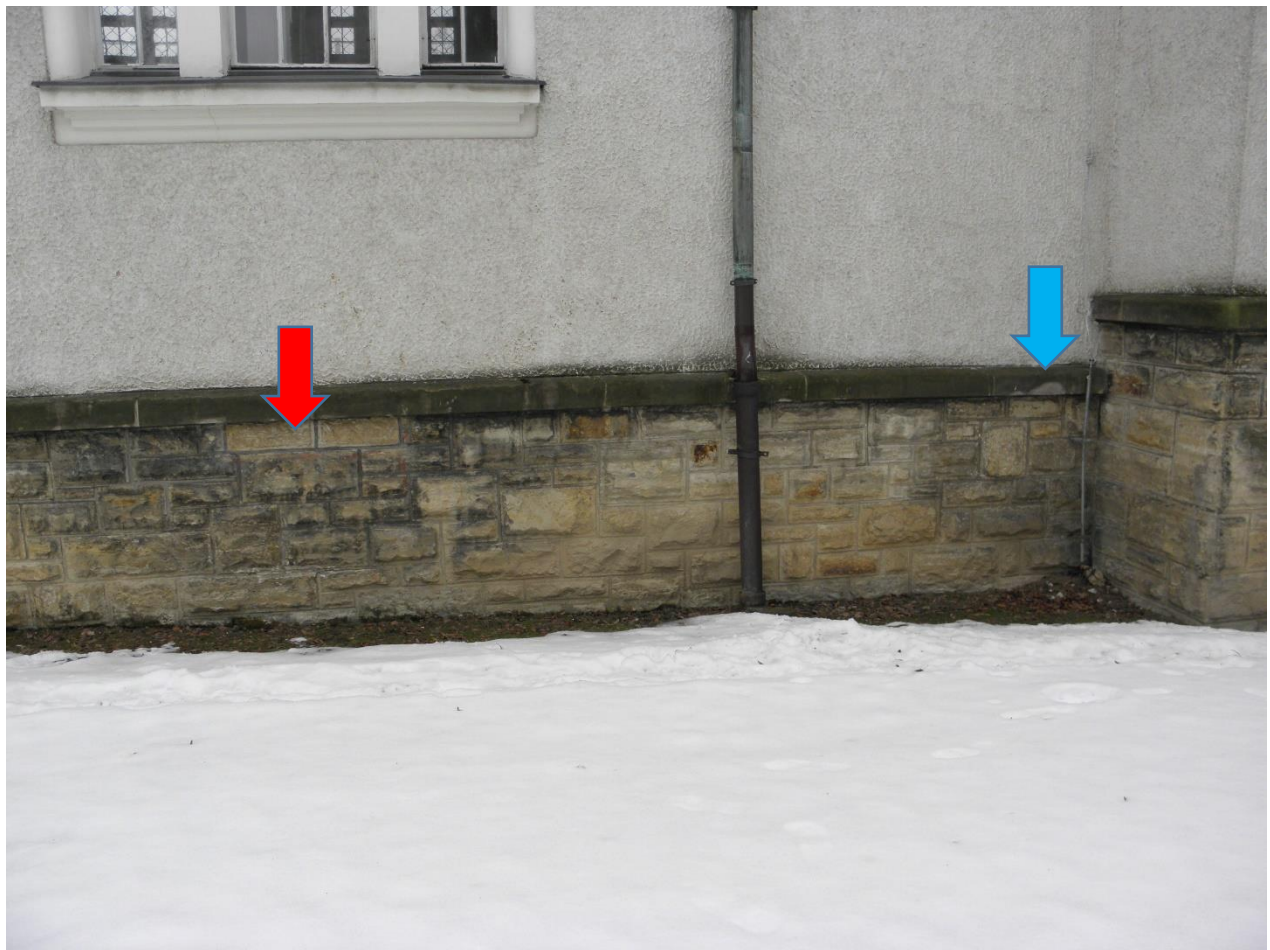
Úsek H – římsa porostlá řasou, ztmavlá a potřísněná trusem, bloky mají praskliny; zdivo znečištěné, u země zavlhlé a napadené mechem, lokálně bílé výkvěty, místy eroze, ➡ náhrady zdiva, ➡ viz níže
