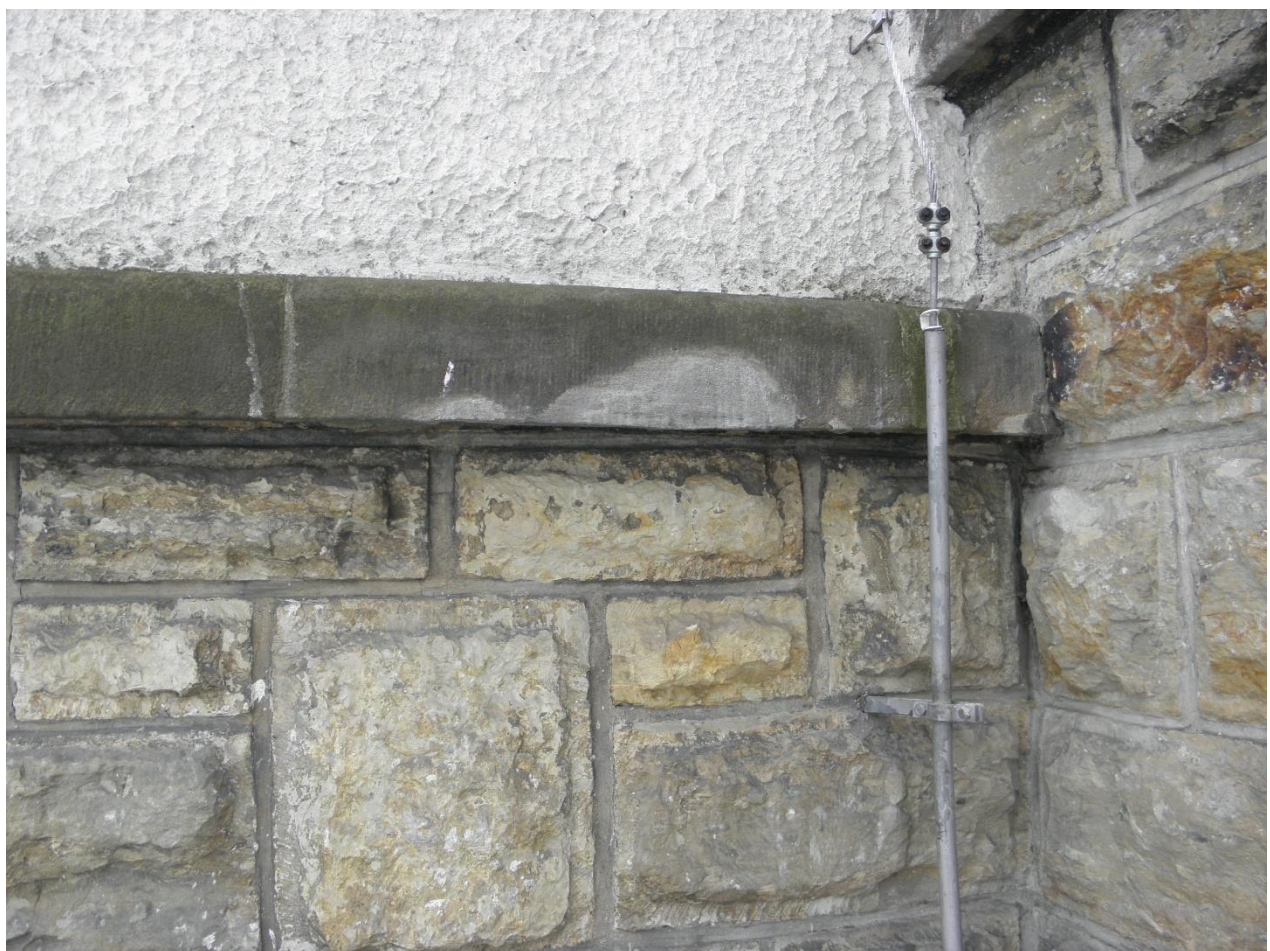
Úsek H – detail obrázku výše, na římse nekvalitní vysprávky

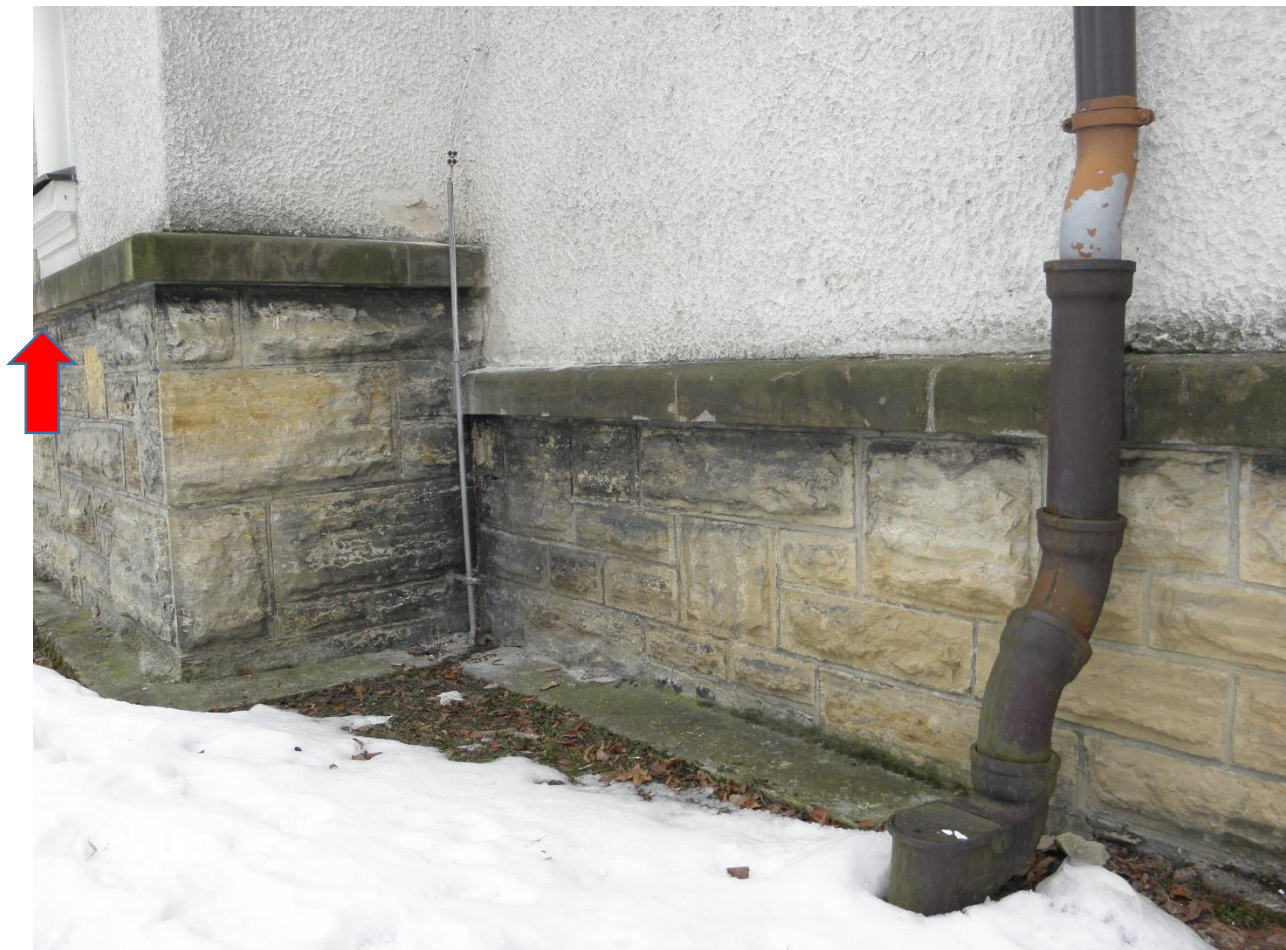
Úsek H – na obrázku jasně patrné tmavé plochy s povlaky v dešťových stínech, ➡ lokalizace detailu níže

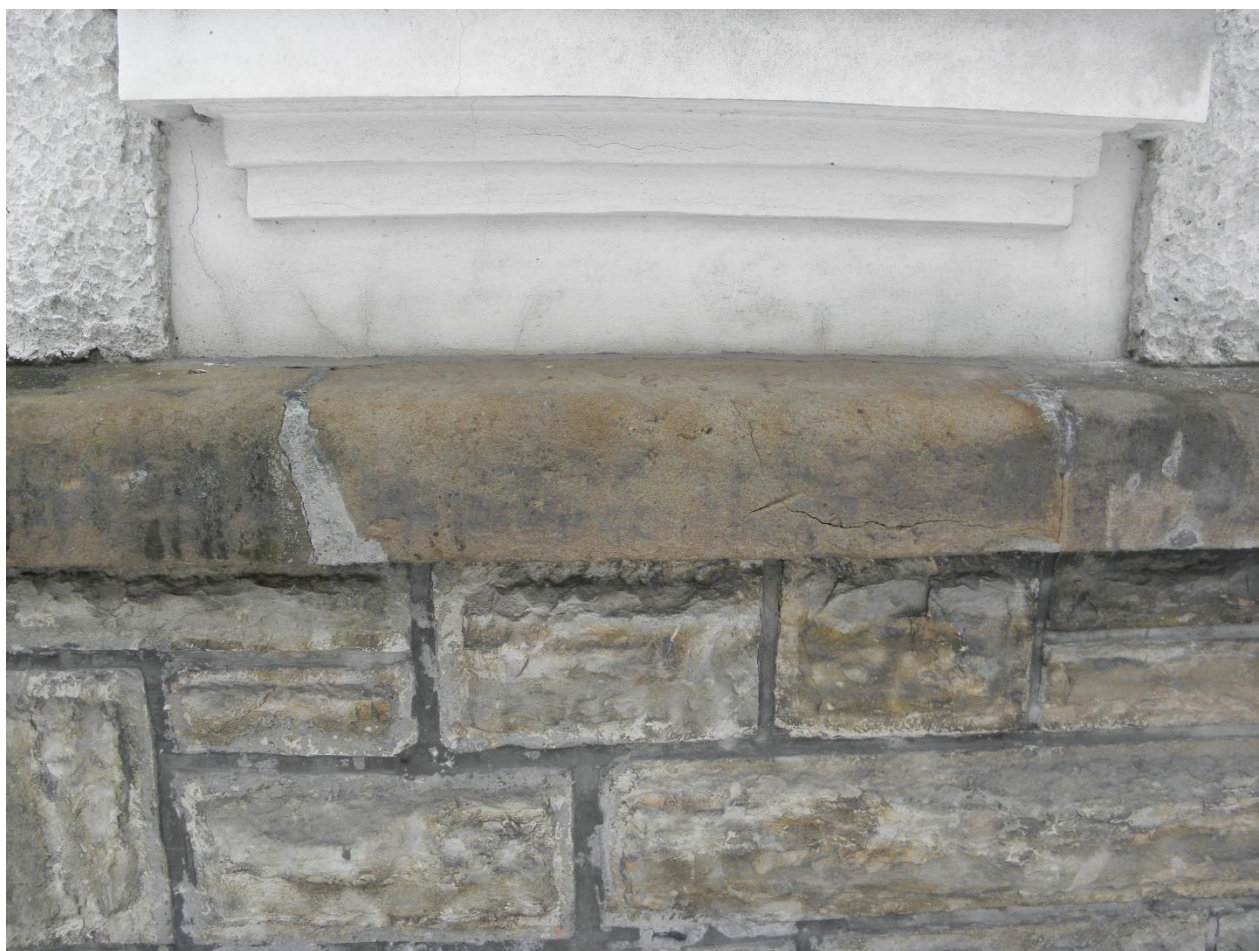
Úsek H – detail obrázku výše, erodovaný a popraskaný povrch římsy, nekvalitní vysprávky tektonických trhlin

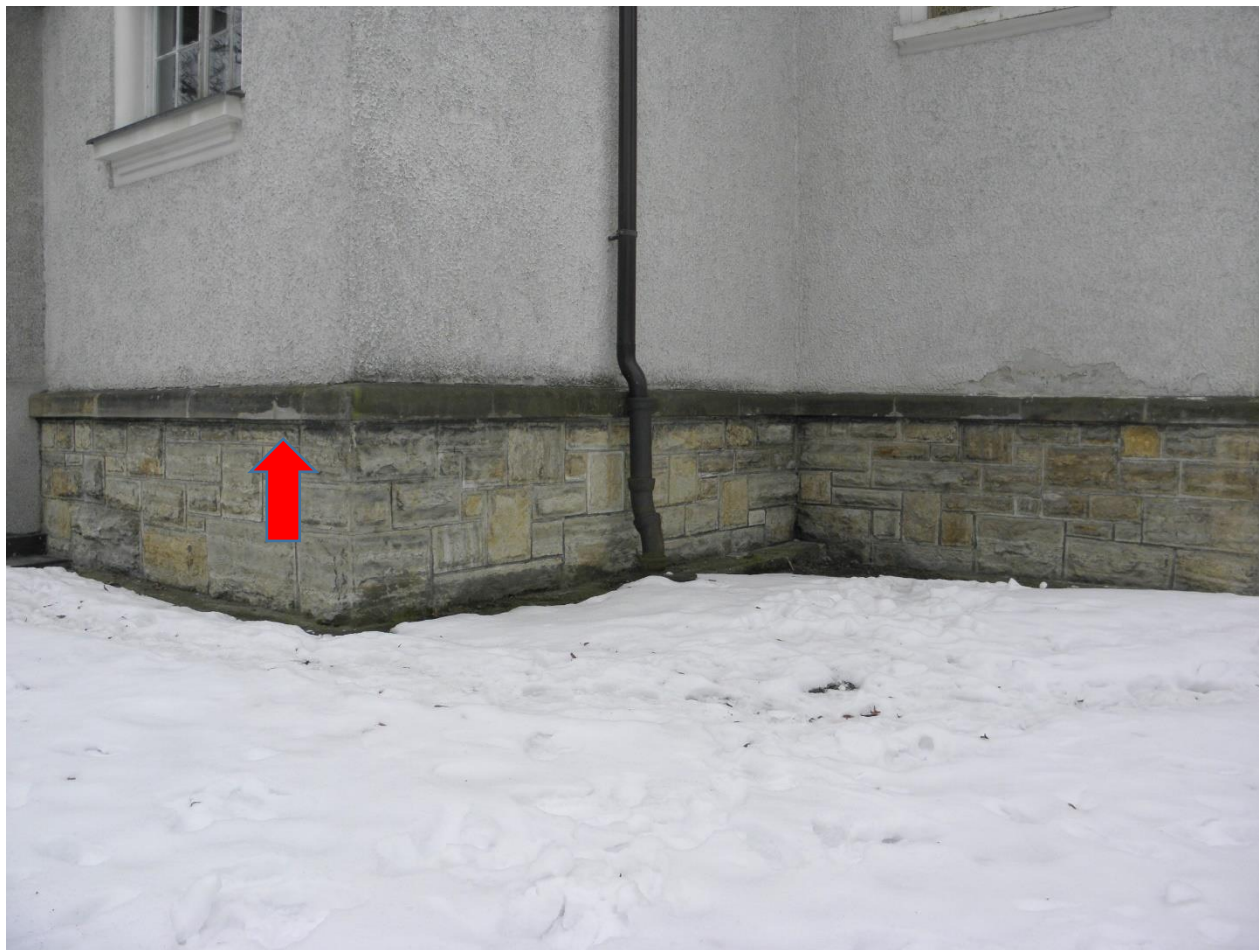
Úsek I – římsa ztmavlá a porostlá řasou a lišejníkem, více nekvalitních vyžilých vysprávek, ➡ lokalizace detailu níže

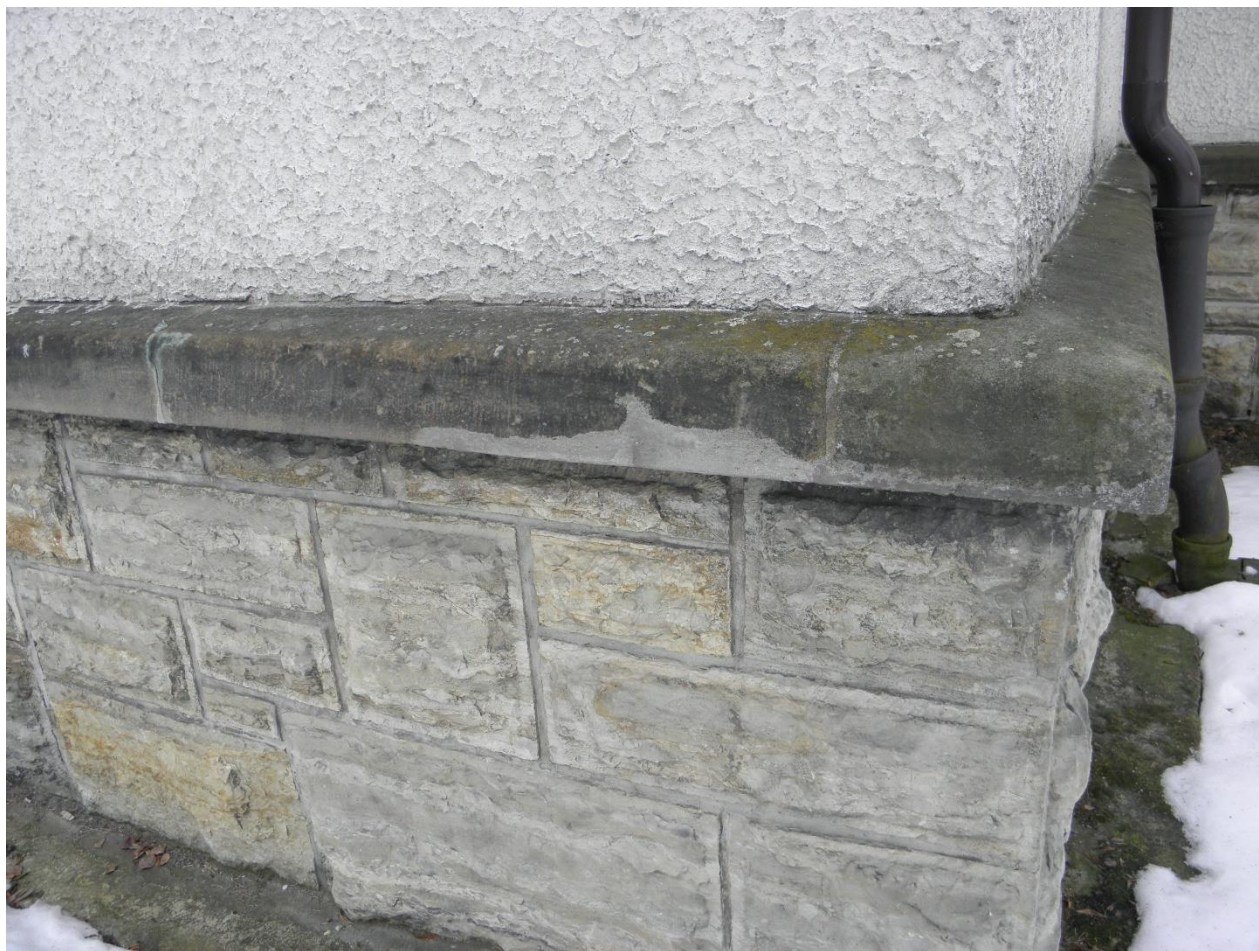
Úsek I – detail obrázku výše, depozity a vysprávky znehodnocující povrch římsy

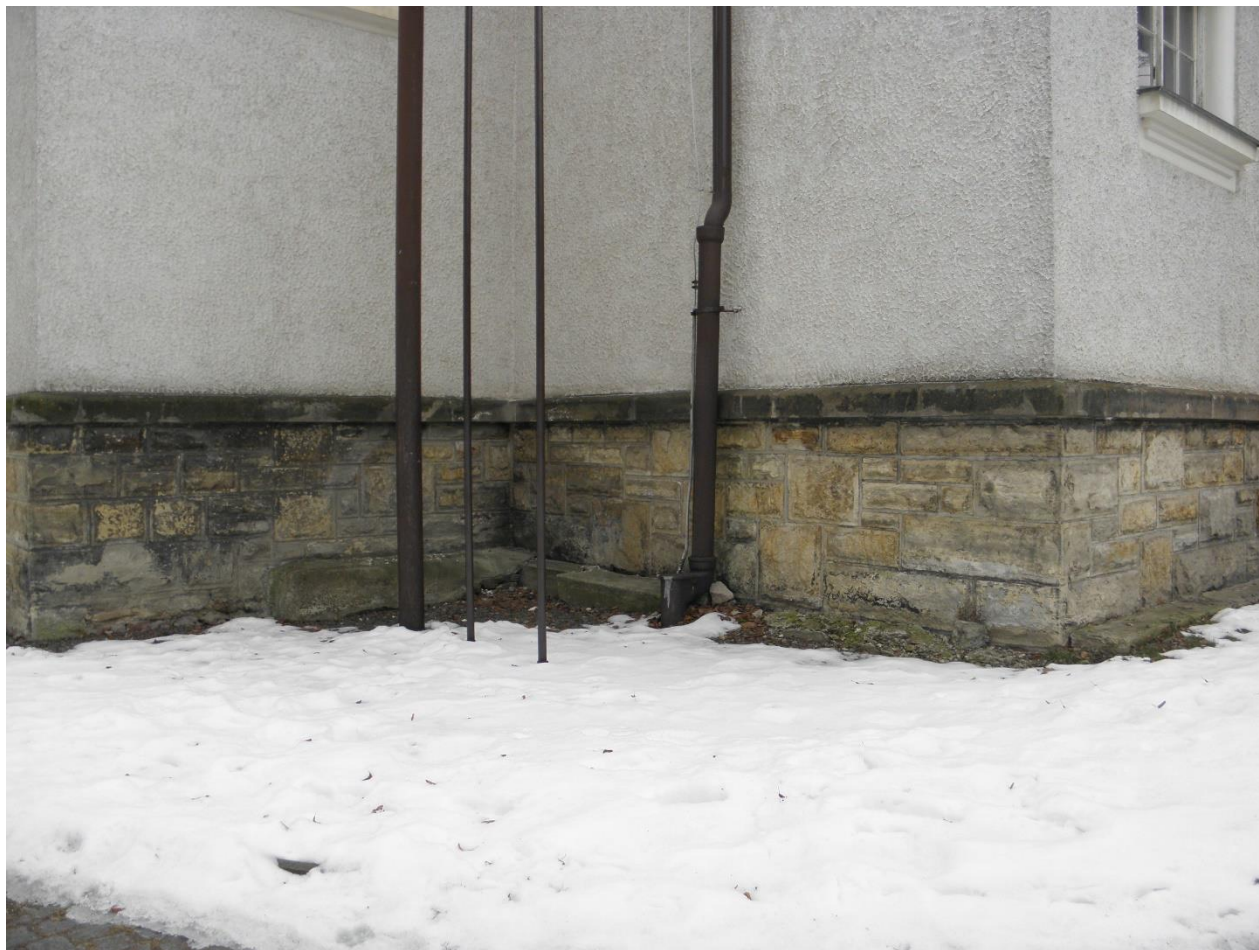
Úsek J - římsa ztmavlá a porostlá řasou a lišejníkem, více nekvalitních vyžilých vysprávek, lokálně tmavé povlaky a krusty, opukové zdivo ve zvýšené míře potřísněné maltovinami

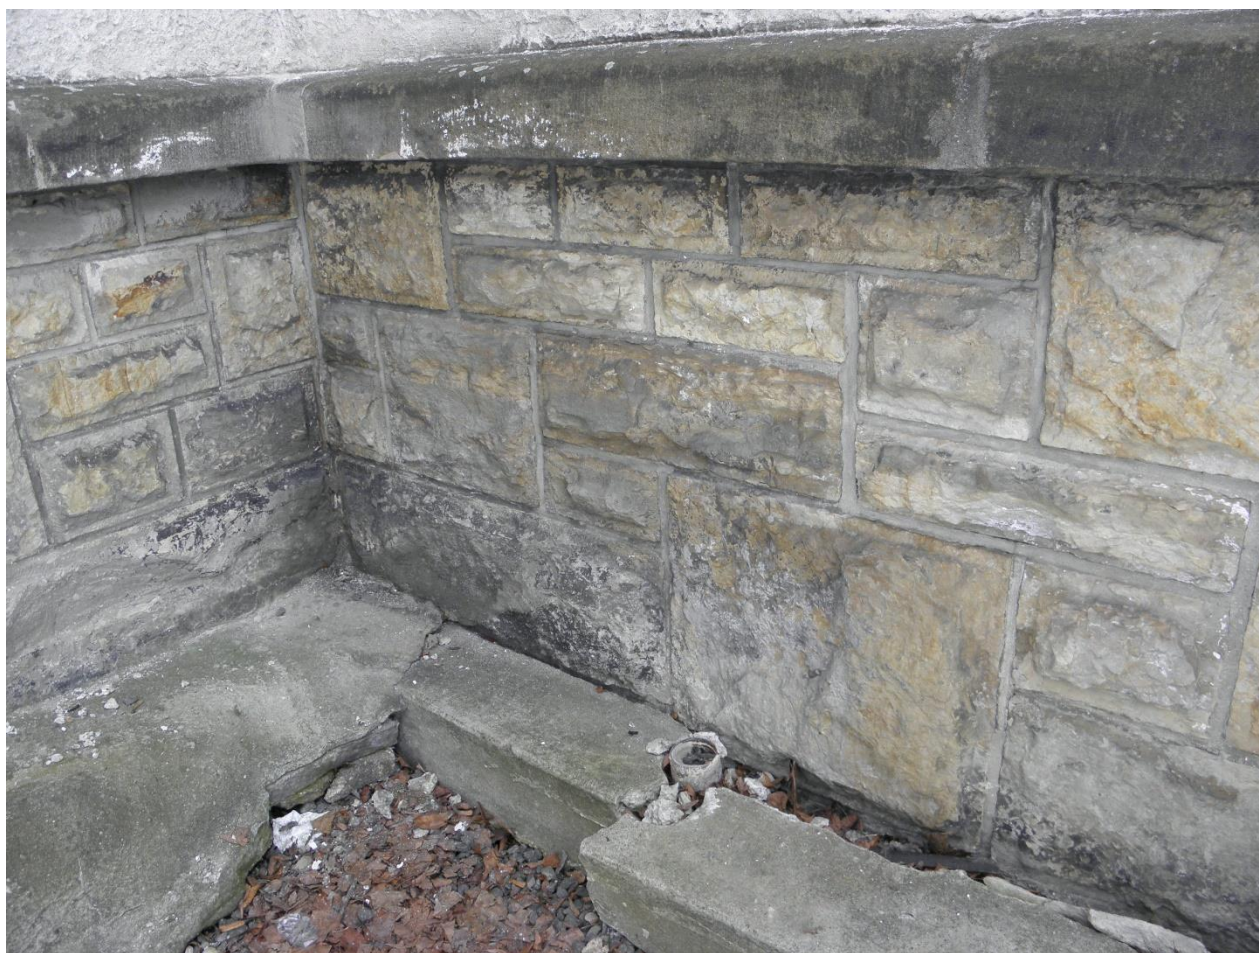
Úsek J – detail, patrné tmavé povlaky a krusty, na zemi nekvalitní obetonávka

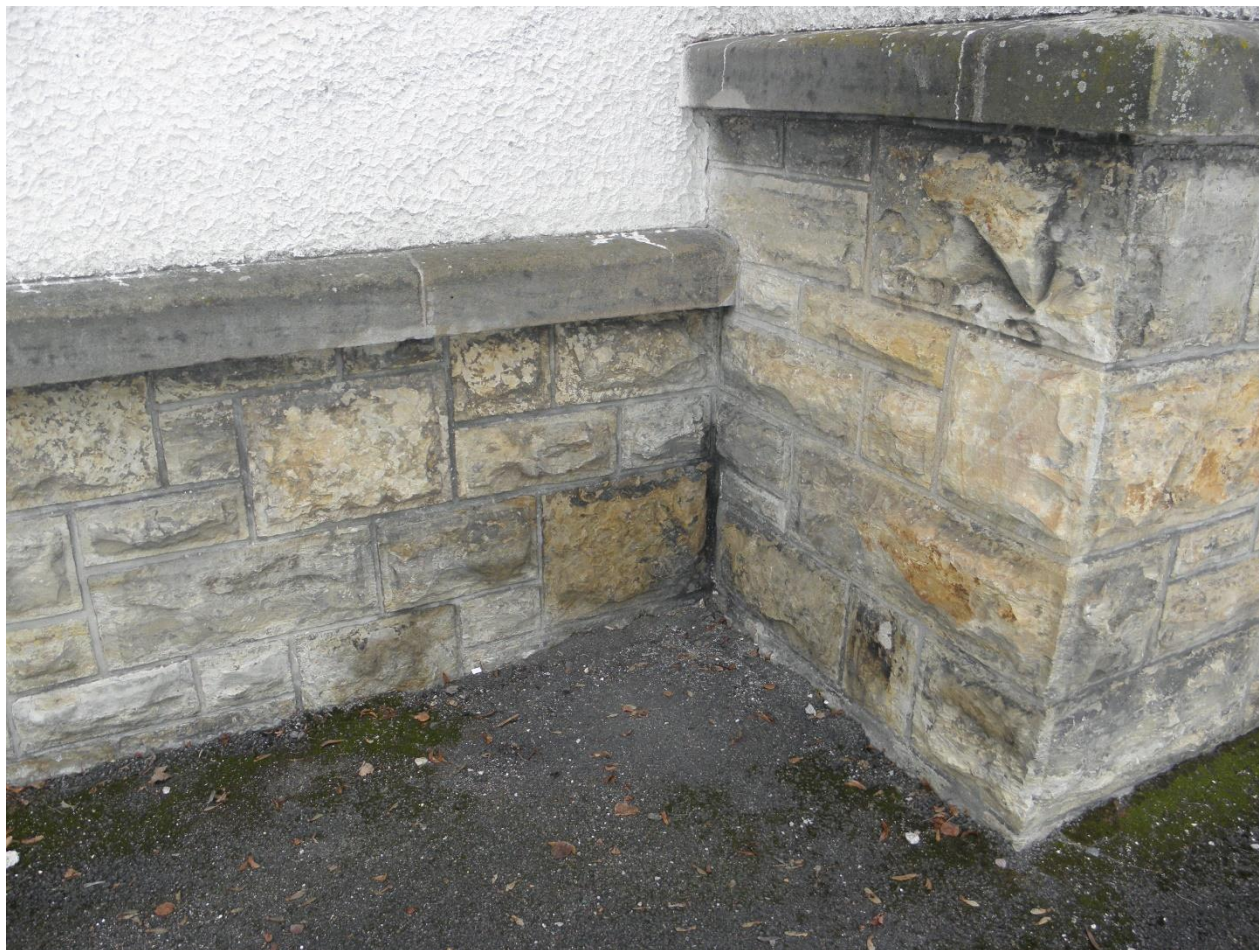
Úsek K – římsa zde v relativně lepším stavu s lokálně se vyskytujícími typickými poškozeními, zdivo v koutě výrazně provlhlé

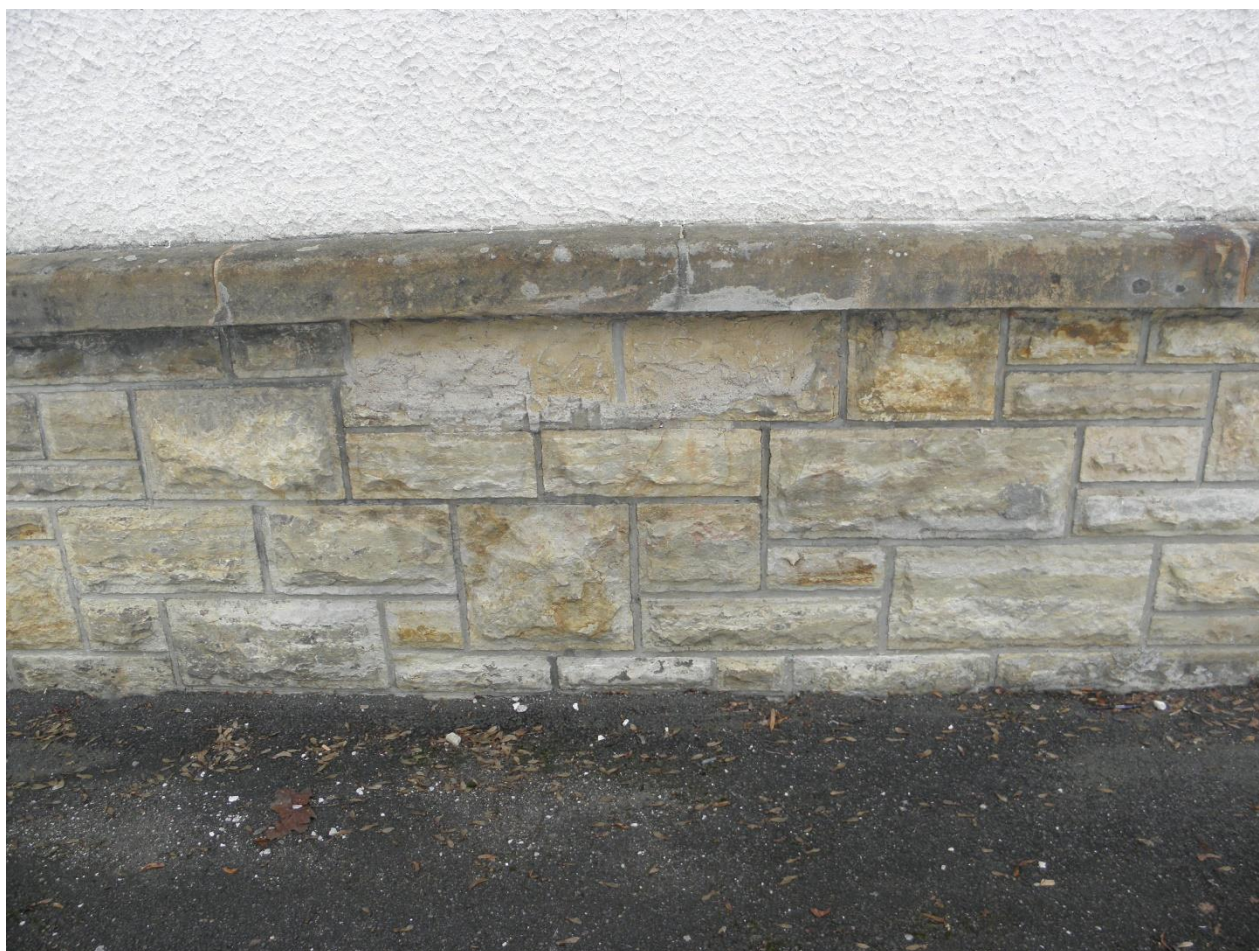
Úsek K – římsa potřísněná maltovinami, nekvalitní vysprávk; zdivo ve srážkovém stínu tmavé, uprostřed obrázku pod římsou dva kvádry nahrazené kompozitní imitací

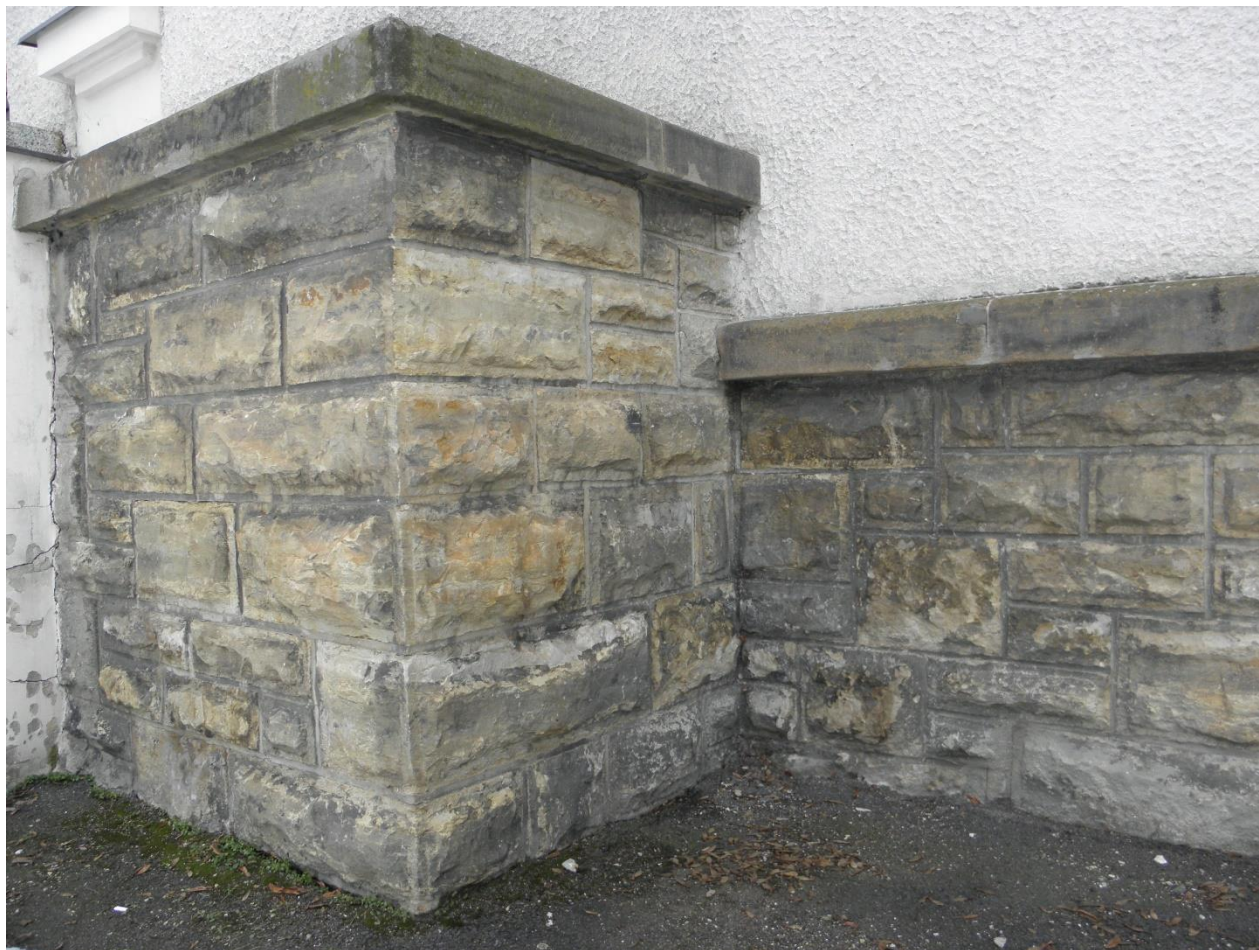
Úsek K – římsa lokálně ztmavlá, zališejníkováná, s nekvalitními vysprávkami; zdivo s tmavým povlakem

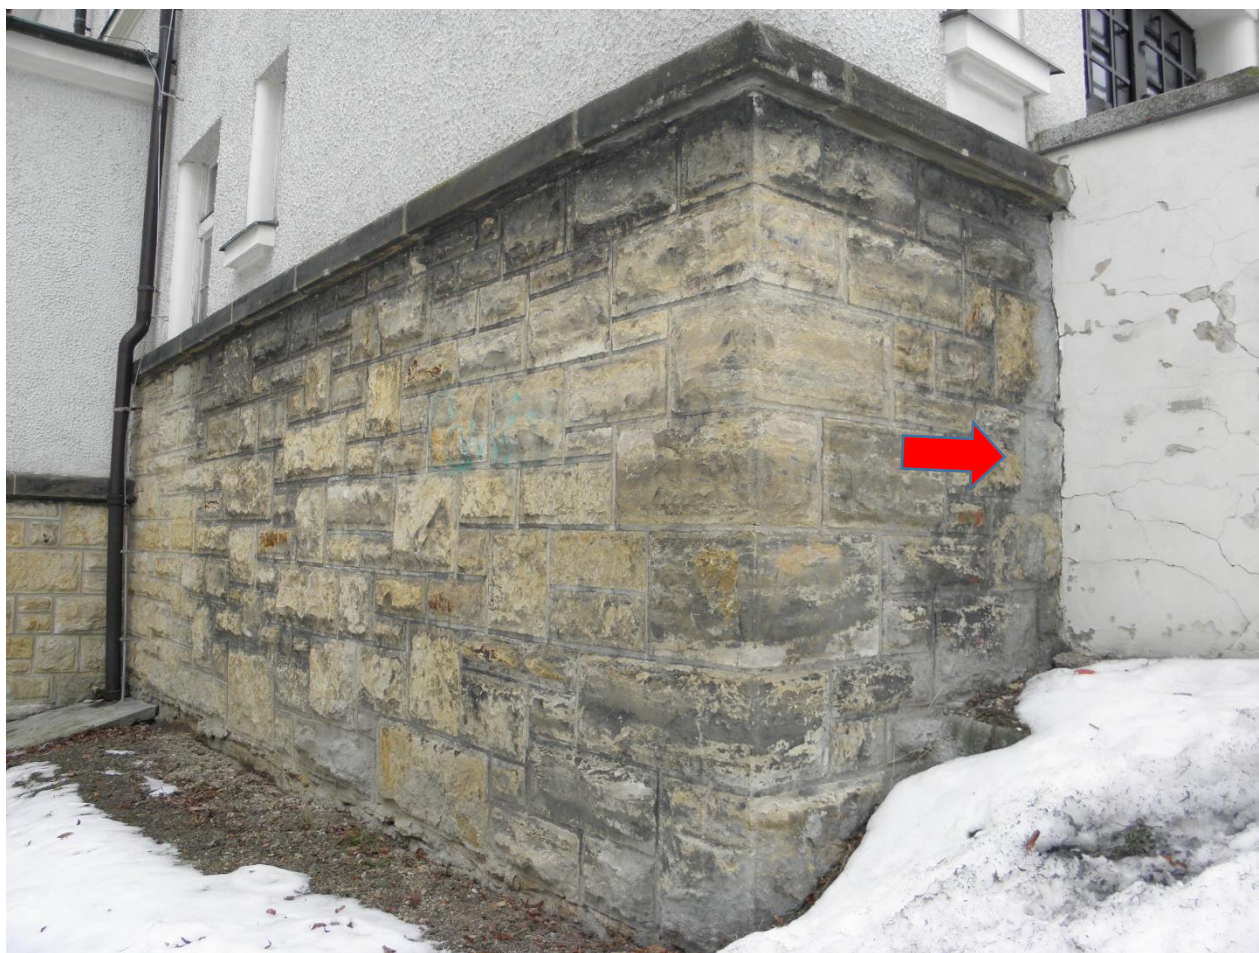
Úsek L – římsa výrazně ztmavlá, na spodní ploše krusty s korodující horninou přecházející na zdivo. To lokálně výrazně ztmavlé, místy vrstevnatá eroze a bílé výkvěty, ➡ povlaky maltovin

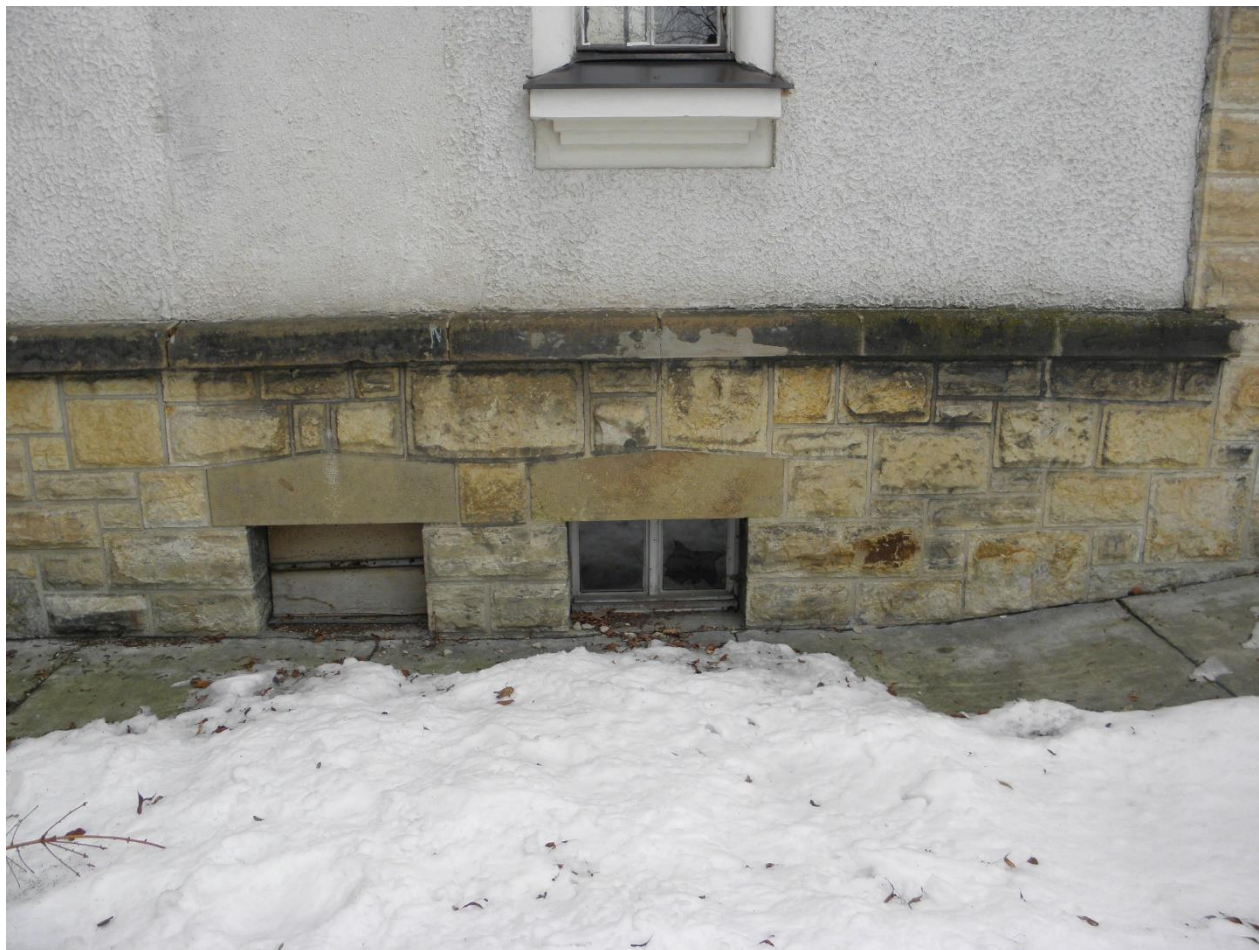
Úsek L - římsa výrazně ztmavlá, na spodní ploše krusty s korodující horninou přecházející na zdivo, na povrchu lišejník, spáry uvolněné, uprostřed výrazná nepěkná vysprávka

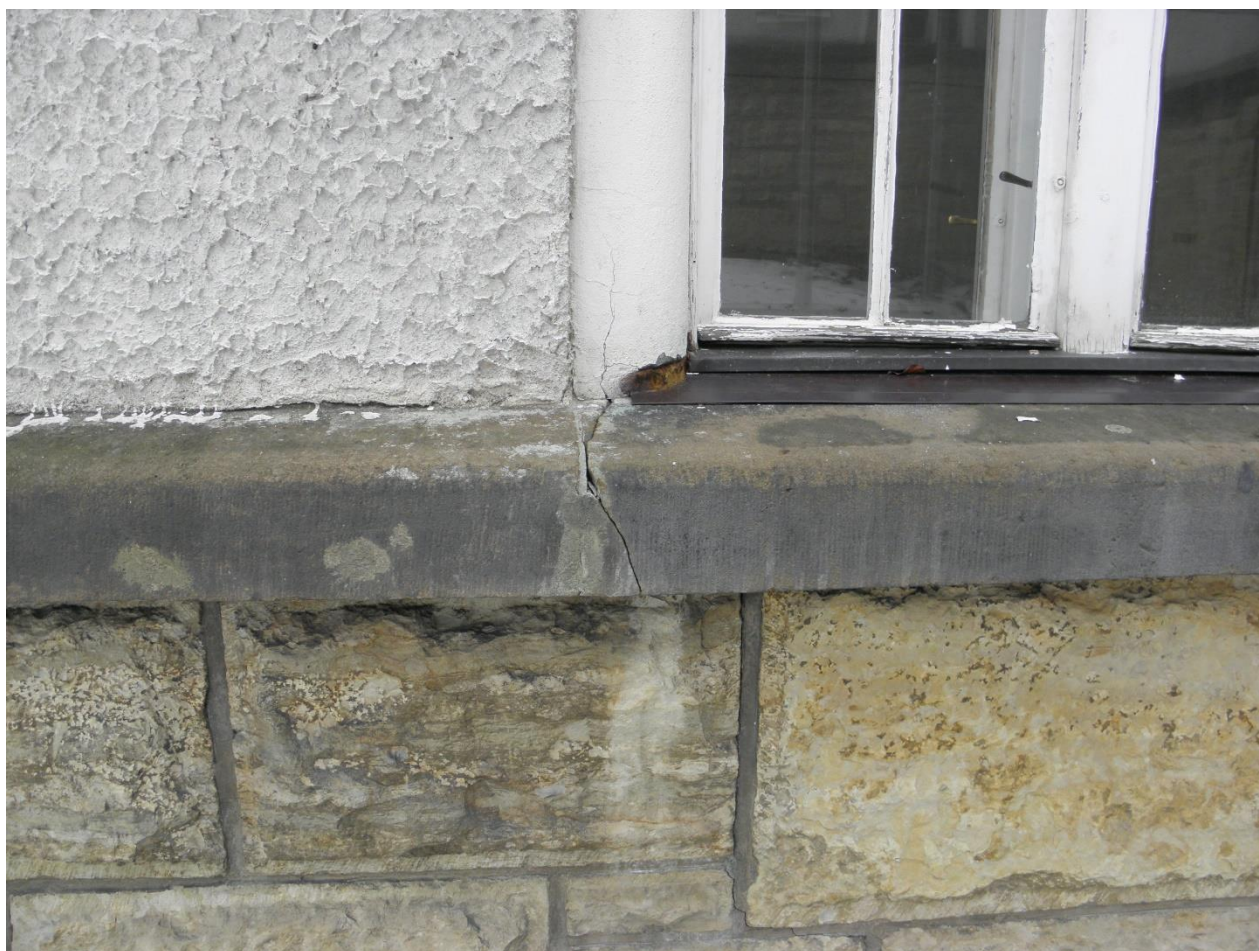
Úsek M – detail římsy na fasádě budovy přiléhající ke spojovacímu krčku, výrazná prasklina, již zatéká do zdi, souvisí s pohyby stavby

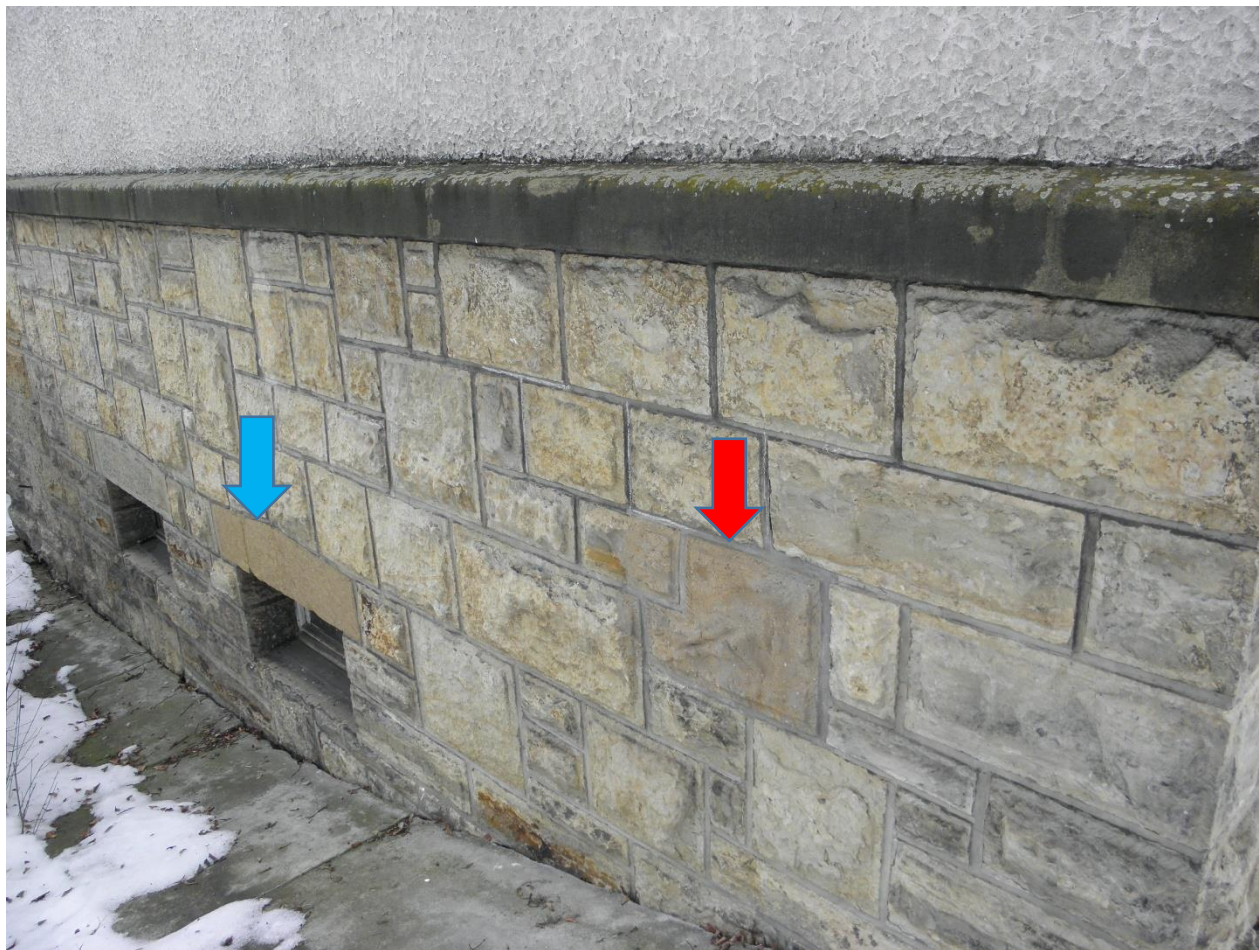
Úsek M – pokračování, římsa ztmavlá, hustě porostlá lišejníky a mechy, ➡ oba překlady oken prasklé; opukové zdivo na povrchu lokálně vrstevnatě eroduje, ➡ náhrady prvků zdiva kompozitní imitací

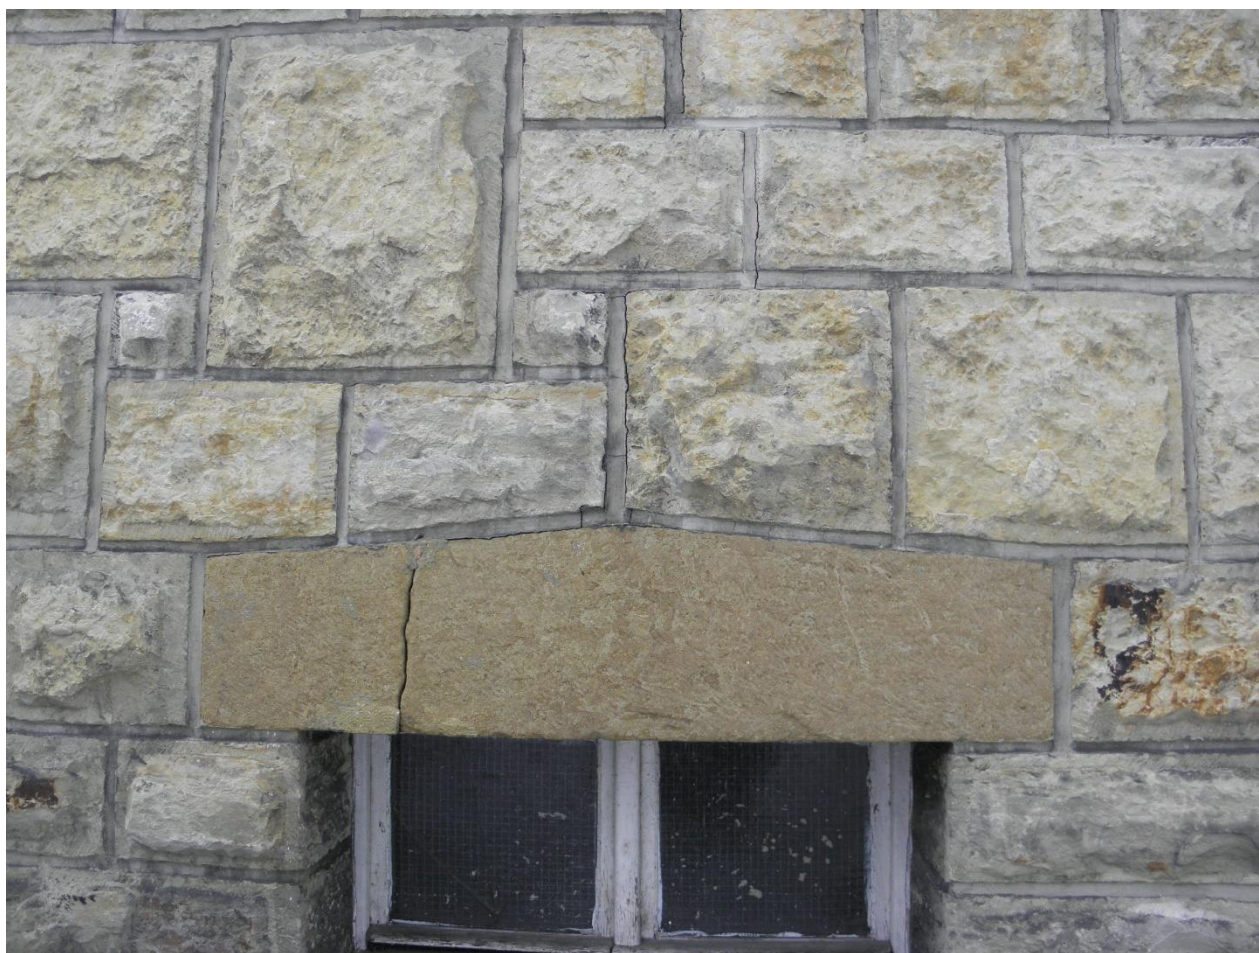
Úsek M – detail obrázku výše, tektonická trhlinka navazující na destrukci ve zdivu

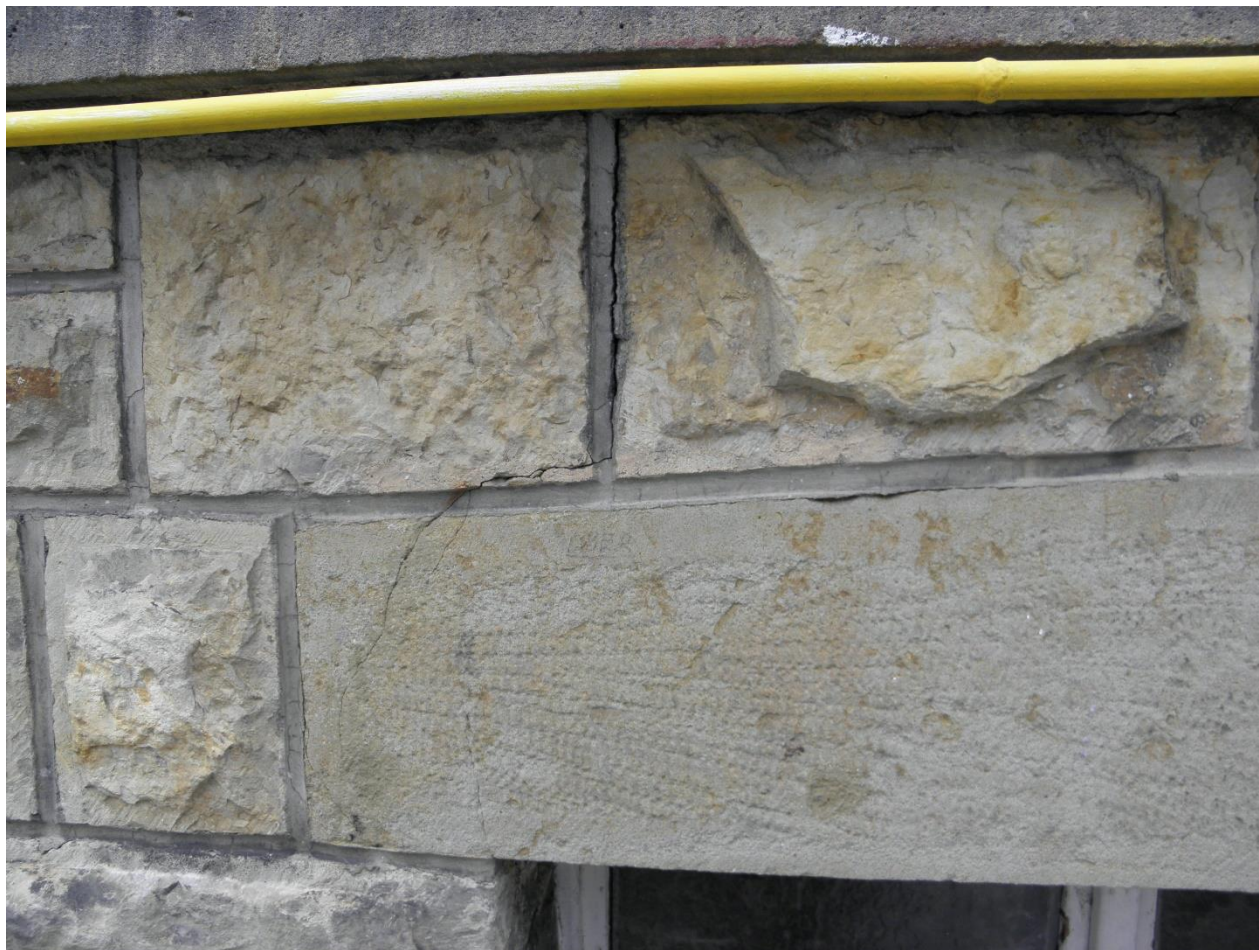
Úsek N – detail zachycující tektonickou trhlinu navazující na destrukci ve zdivu

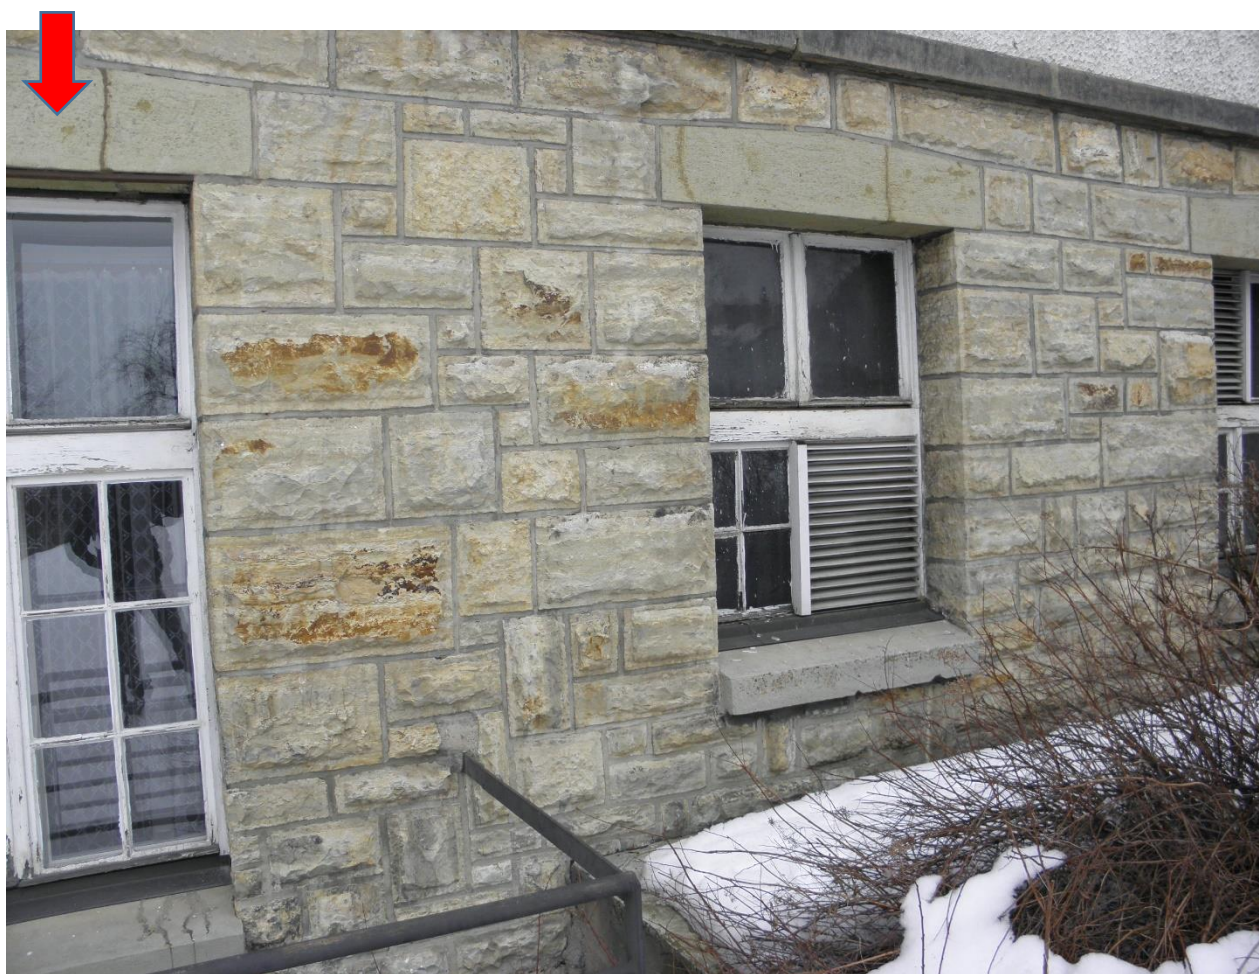
Úsek N – tento úsek není příliš napaden biologickými porosty, suchý; na překladech oken opravené praskliny; na římse uvolněné spáry, ➡ lokalizace detailu níže

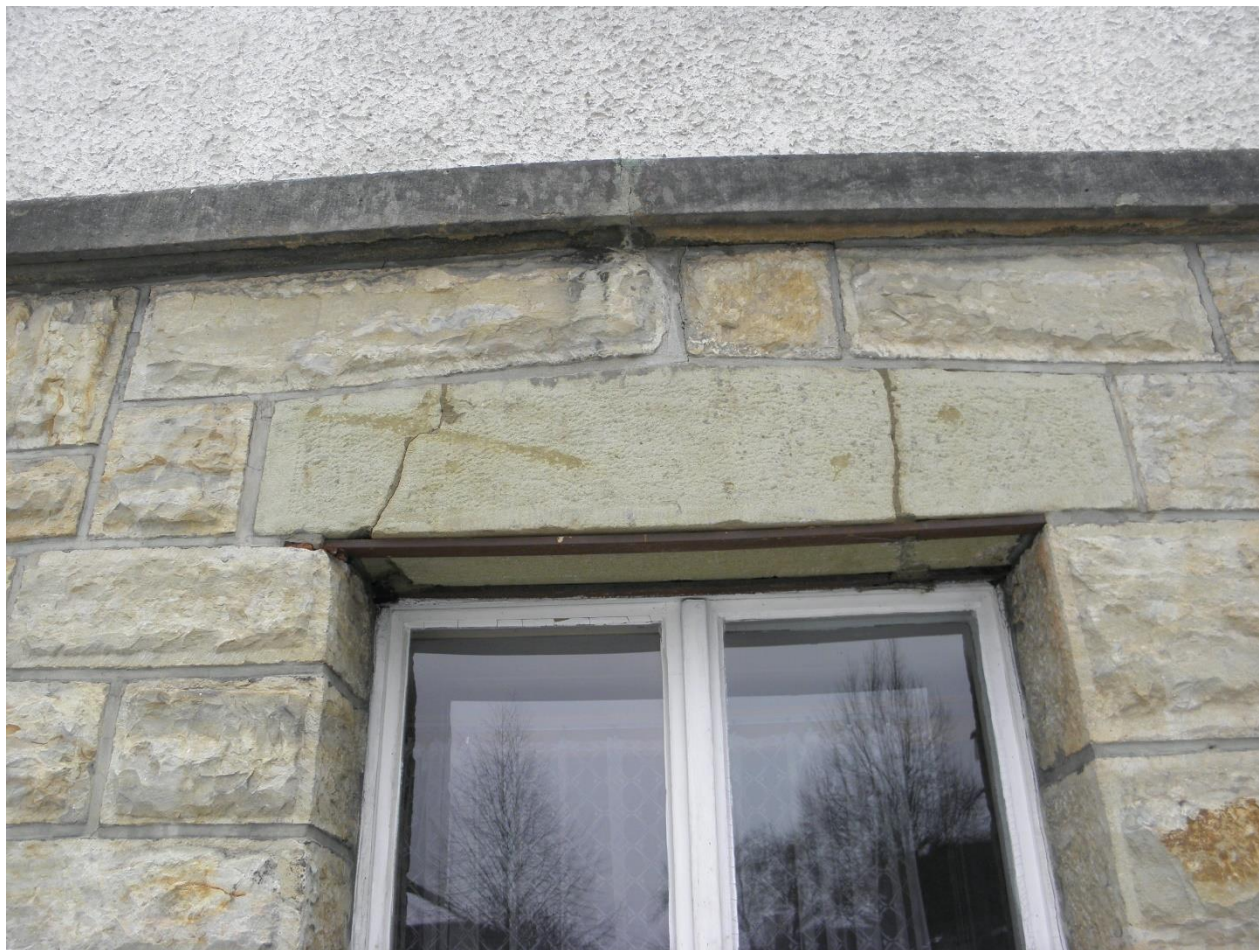
Úsek N – detail, viz výše, římsa vespodu eroduje; nadvakrát prasklý okenní překlad provizorně zajištěn
