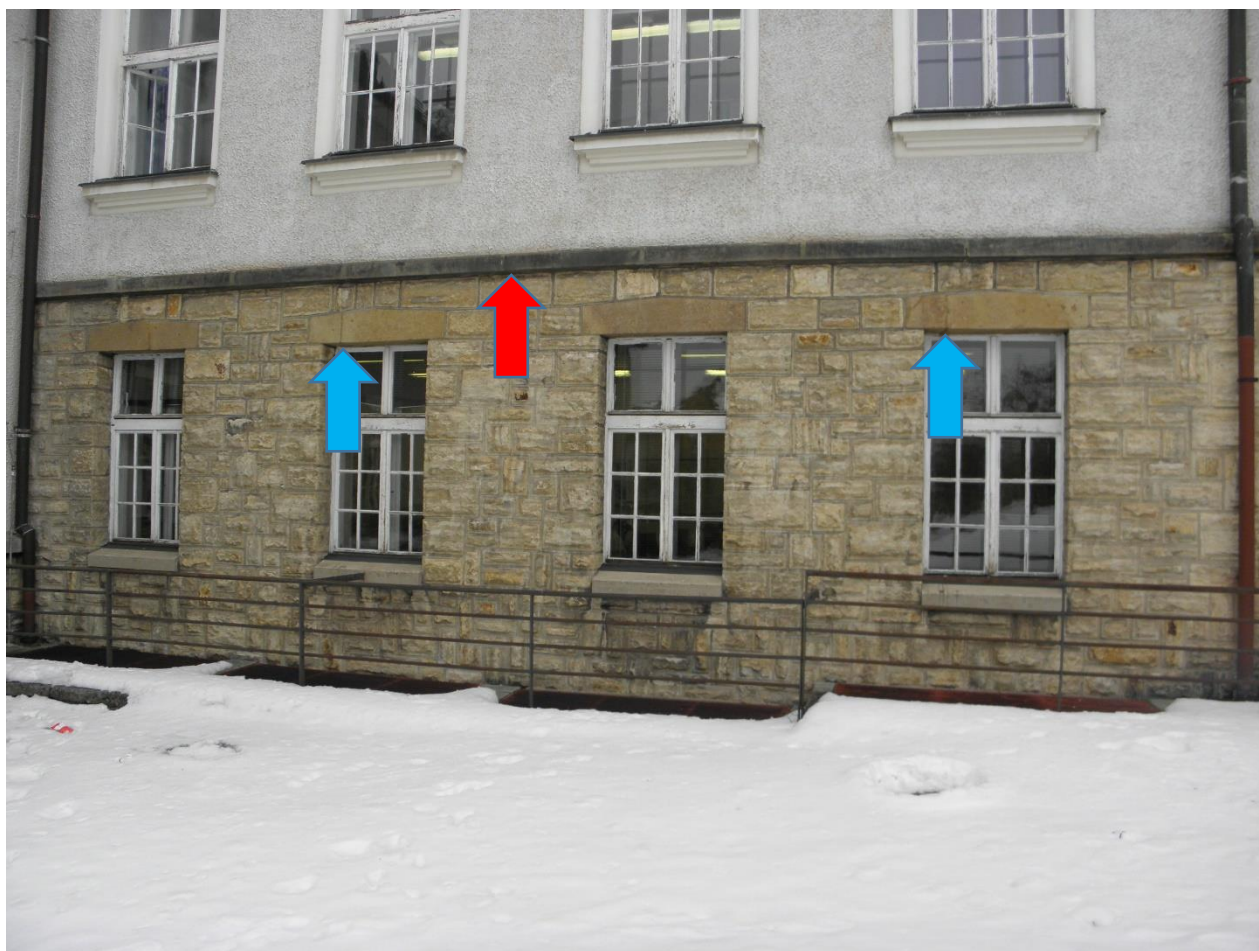
Úsek N – římsa ztmavlá, spáry uvolněné, ➡ zespodu zvýšená koroze horniny, ➡ u většiny opravených prasklin se praskliny obnovují; opuka zdiva lokálně znečištěná, místy eroduje, vyskytují se praskliny spár

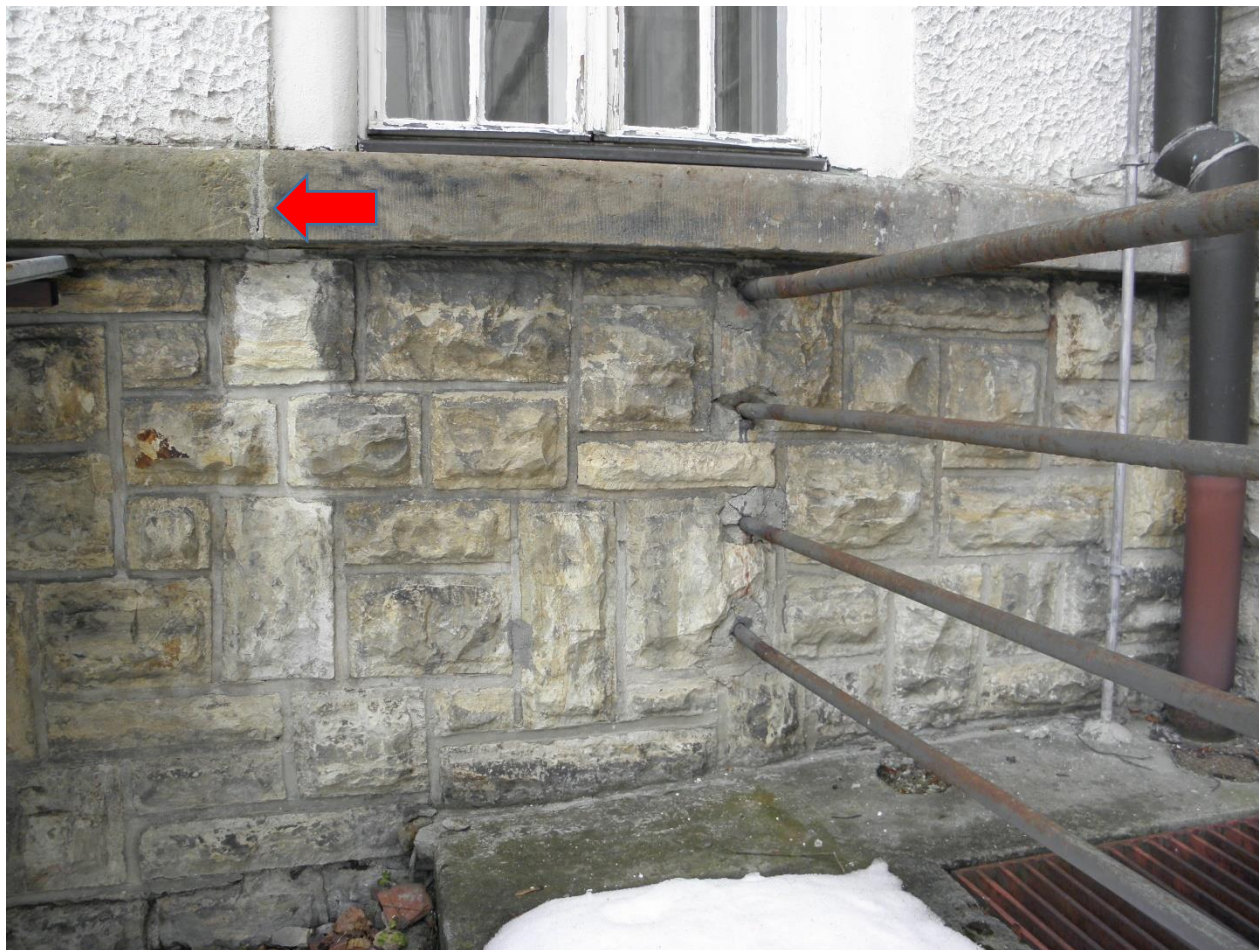
Úsek O – vpravo, ➡ uvolněné spáry jimiž zatéká do zdi, na povrchu opuky tmavé depozity, nevhodně zapravené otvory u trubek zábradlí

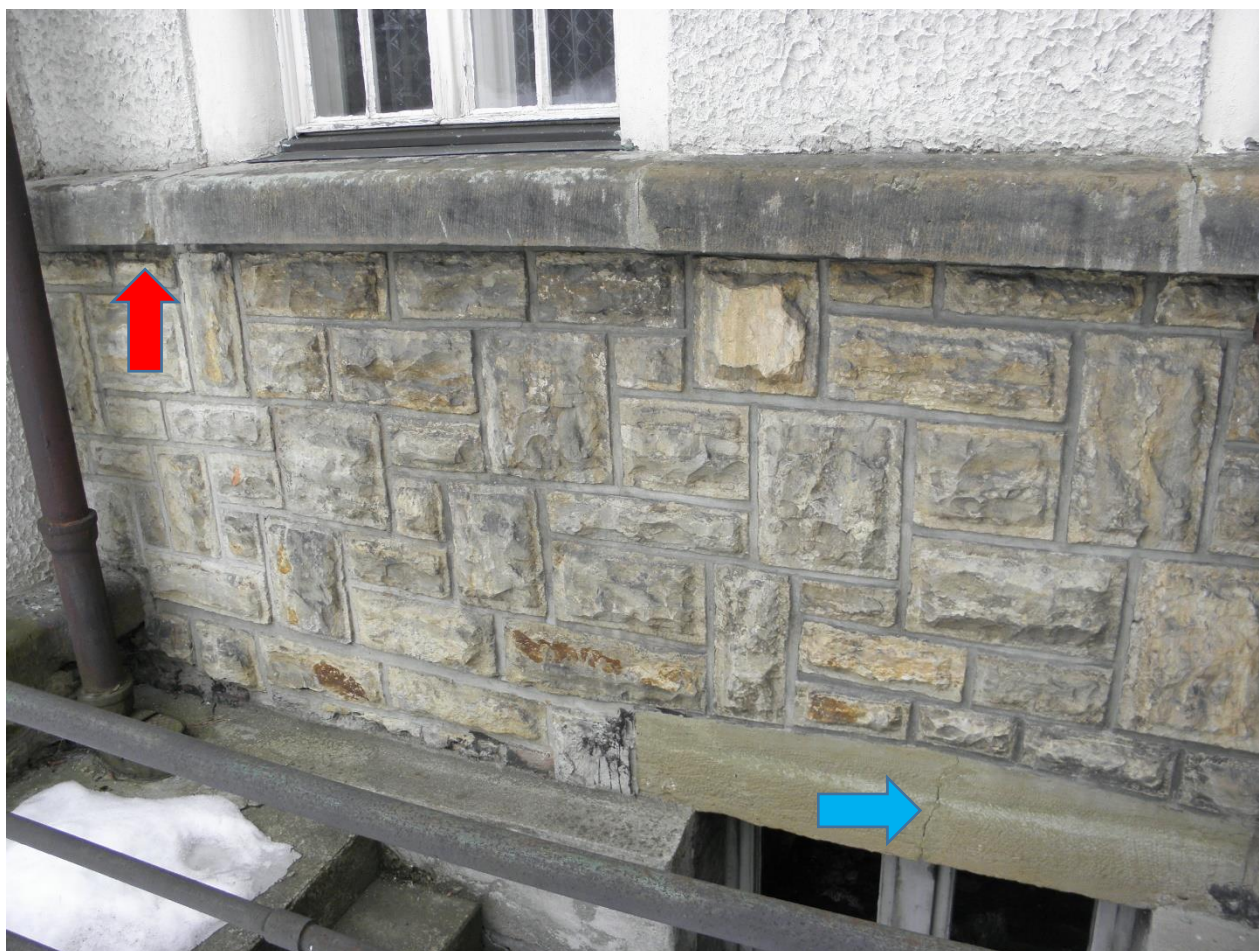
Úsek O - ➡ lokalizace detailu níže, na římsě tmavé depozity, uvolněné spáry, nevhodné vysprávky; praskliny ve spárách zdiva, ➡ překlád okna prasklý

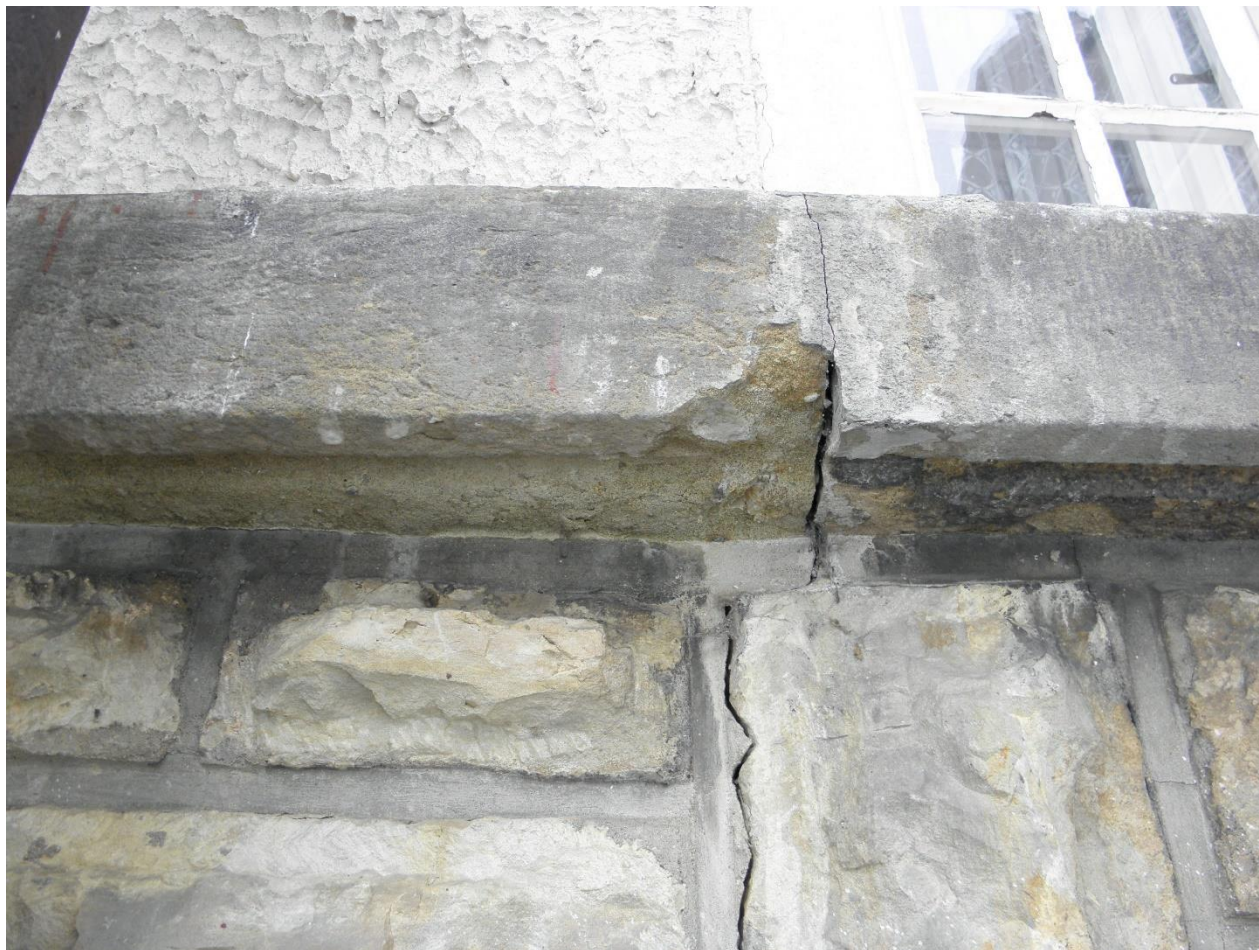
Úsek O – detail obrázku výše, zde tektonická prasklina skrz všechny prvky, uprostřed erodovaný povrch okapnice s výrazným úbytkem horniny, vpravo tmavá křusta

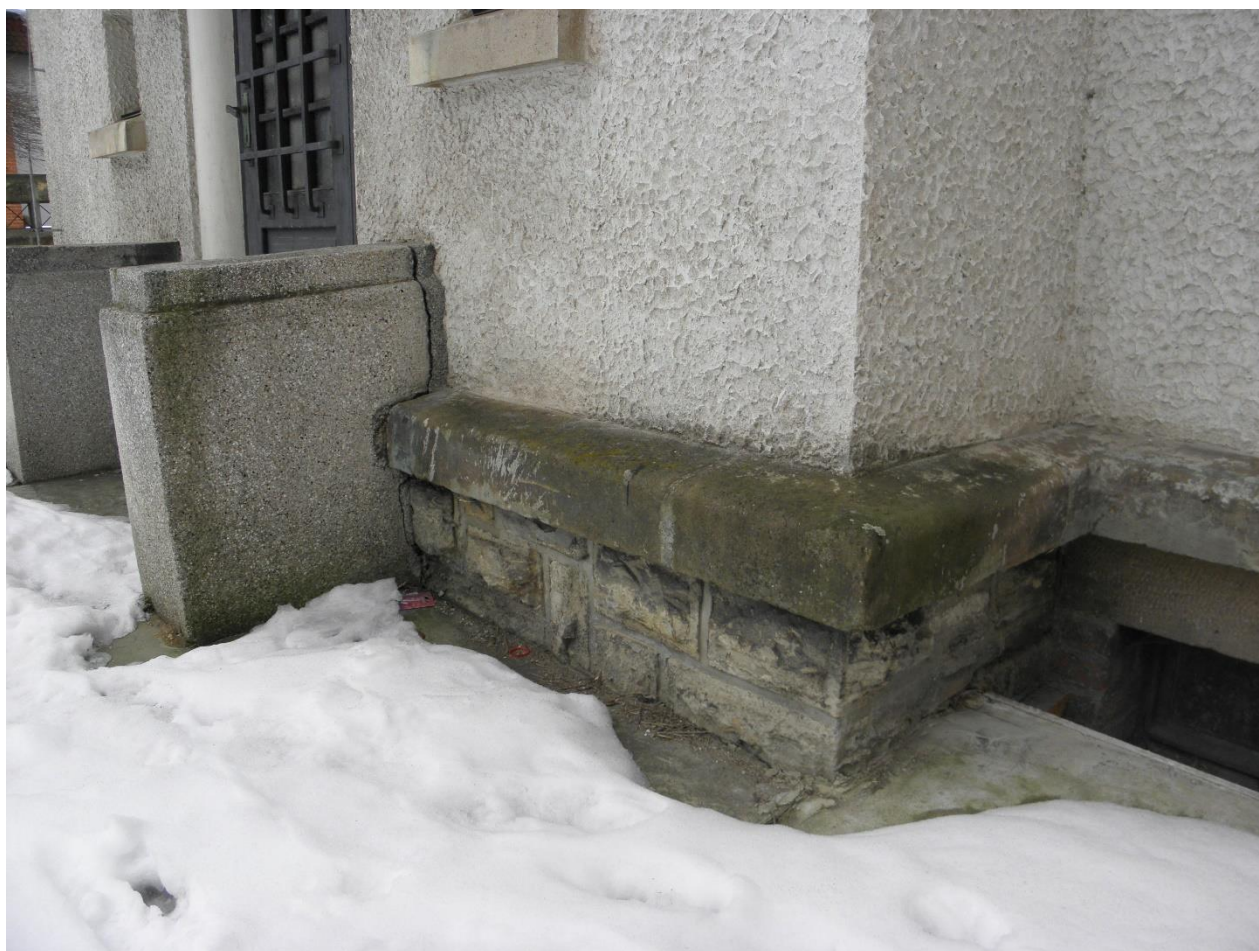
Úsek O – na ploše římsy maltoviny a řasy s lišejníky, nevhodné vysprávkky; opuka znečištěná a ztmavlá; parapetní zeď vchodu uvolněná

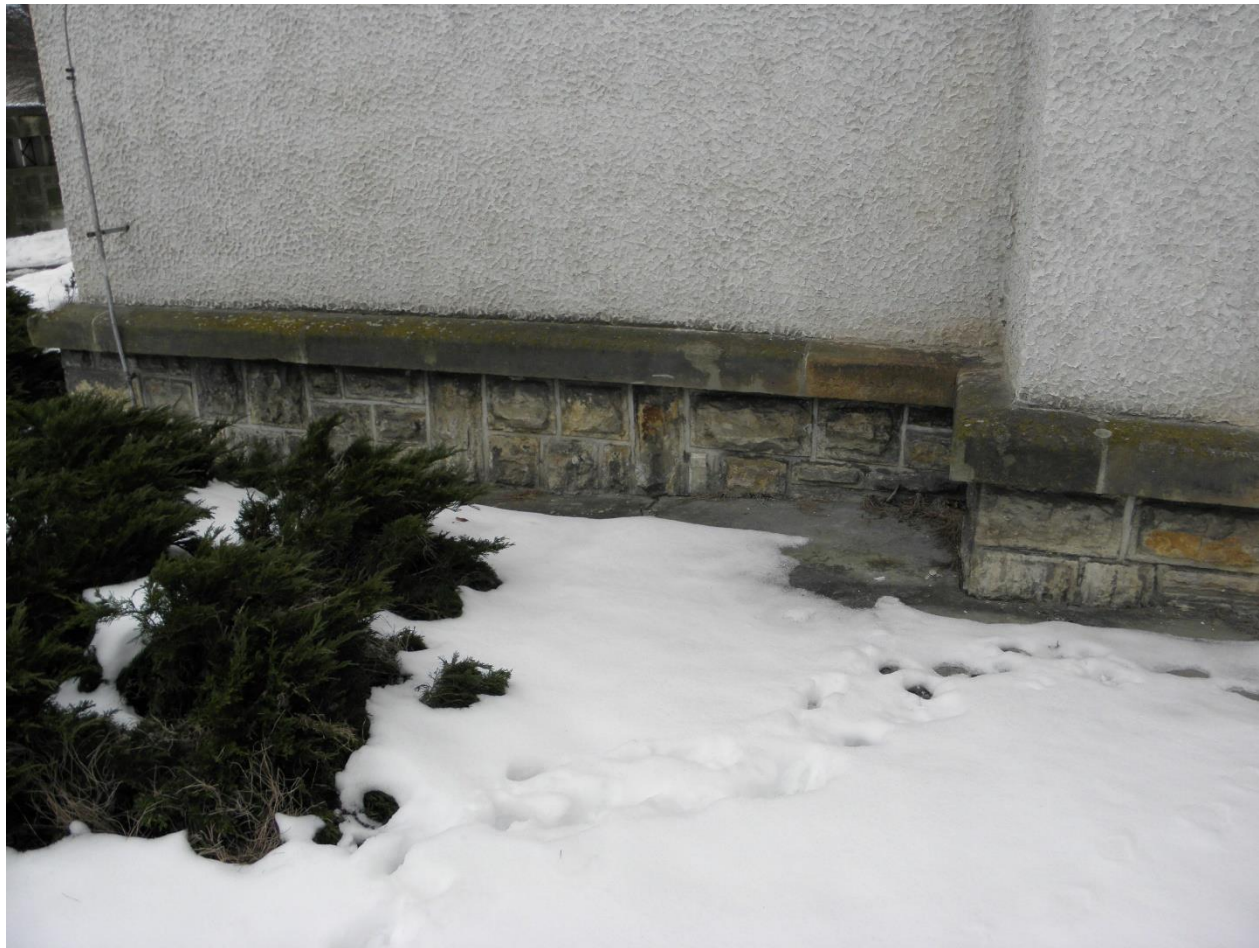
Úsek O – římsa zde výrazněji ztmavlá až k tvorbě krust, ty jsou i na spodní straně a na opuce, na římsě lišejník; opukové zdivo místy bílé výkvěty

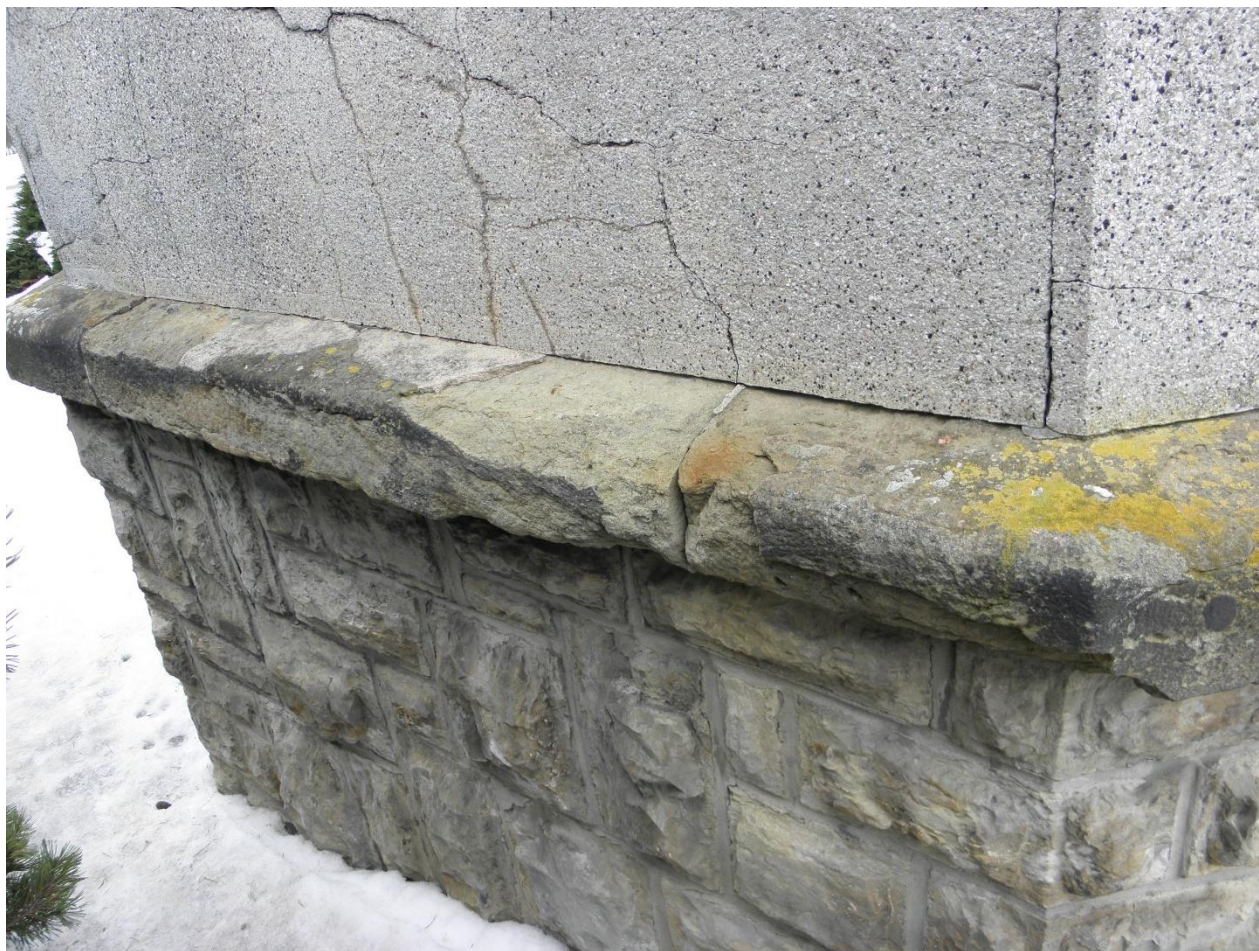
Úsek P – detail balkonu, římsa zde destruovaná kombinací poškození, povrch porostlý lišejníkem; parapetní zeď balkonu se rozpadá, celý blok balkonu se rozestupuje, výrazné praskliny ve zdivu, eroze a výkvěty

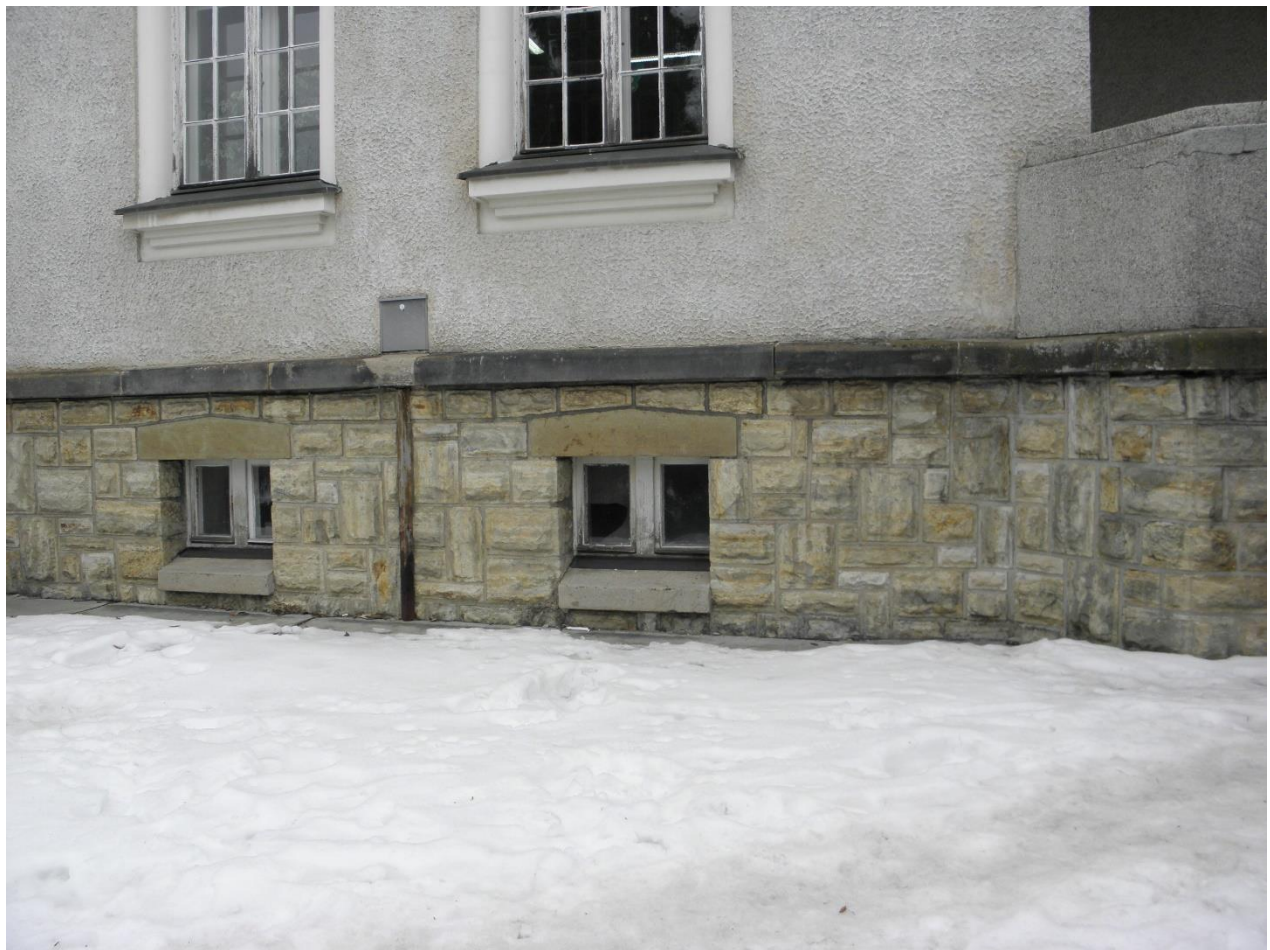
Úsek P – na římsce tmavé depozity, lokálně lišejník s řasou, místy praskliny, nevhodné vysprávkky, eroze s výraznějšími úbytky horniny, uvolněné spáry; opukové zdivo místy erodované, rozestupující se

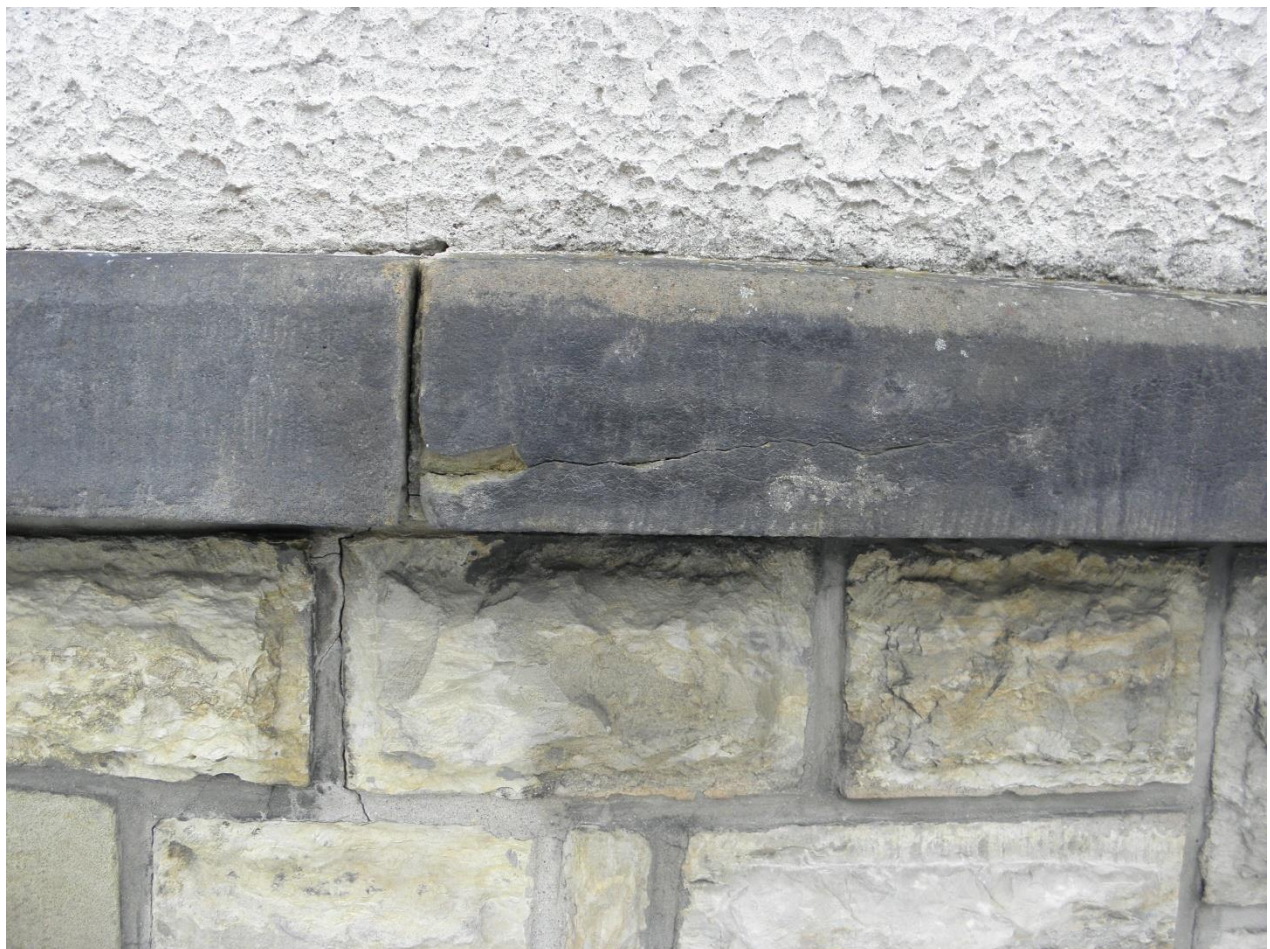
Úsek P – detail obrázku výše vlevo; tektonická trhlina s uvolněnou spárou, římsa prasklá, patrná začínající destrukce

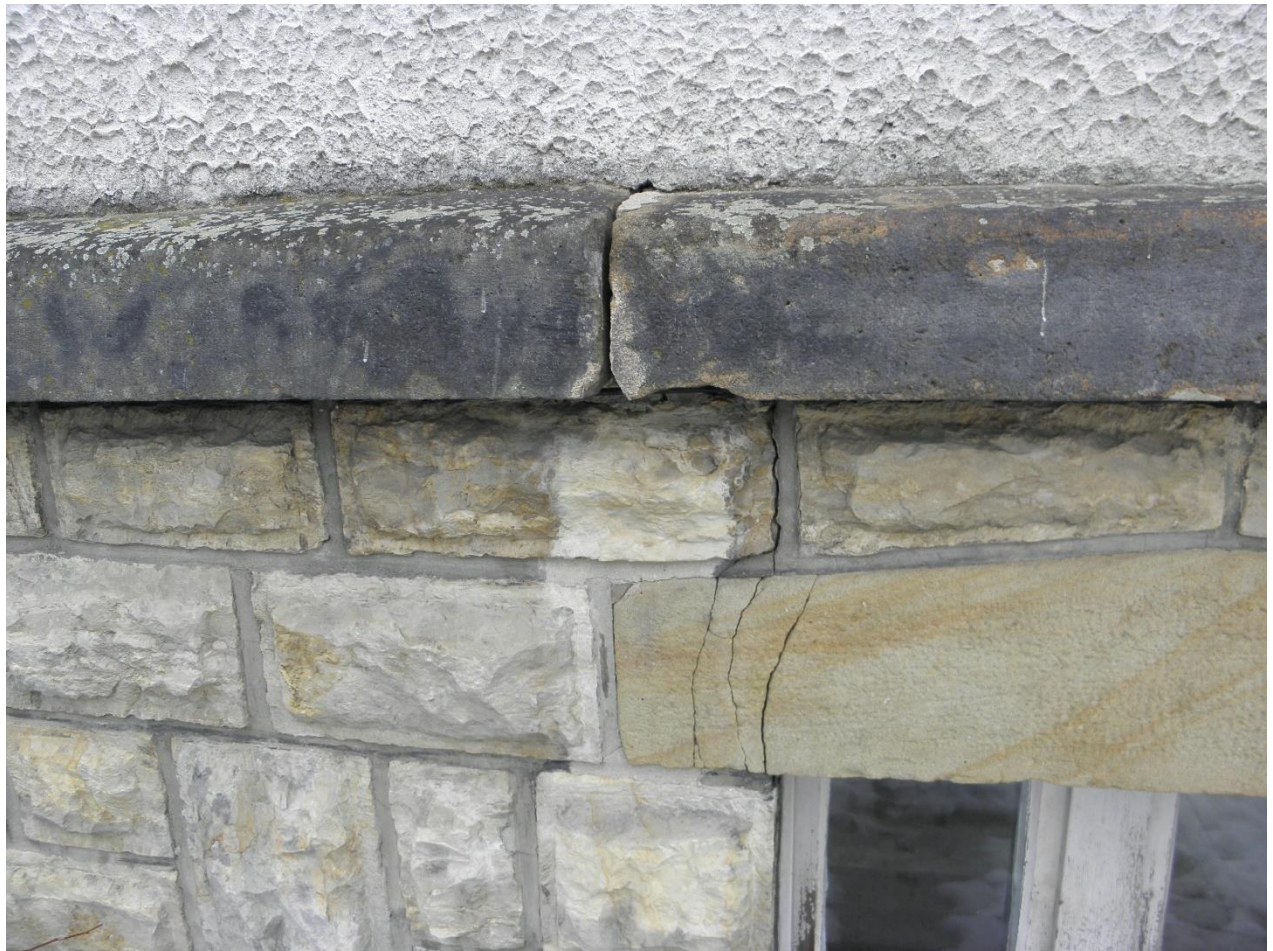
Úsek P – další detail více vlevo; překlad okna součástí tektonické trhliny

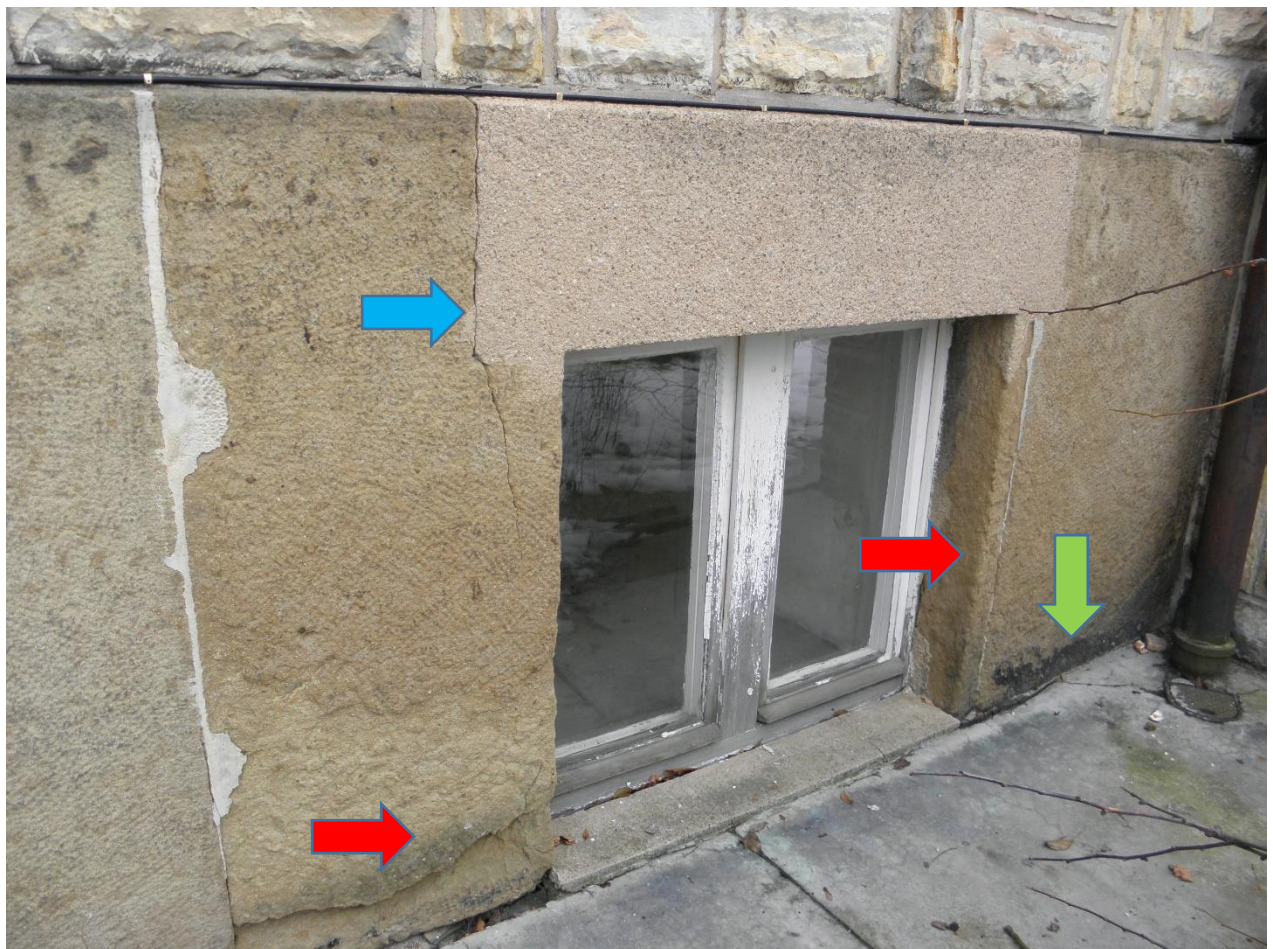
Úsek R – detail vpravo; ➡ překlad okna z kompozitního umělého materiálu se odlučuje od horniny soklu v němž odloučení pokračuje prasklinou, ➡ pokročilá eroze, ➡ asfaltový povlak; nevhodné vysprávký

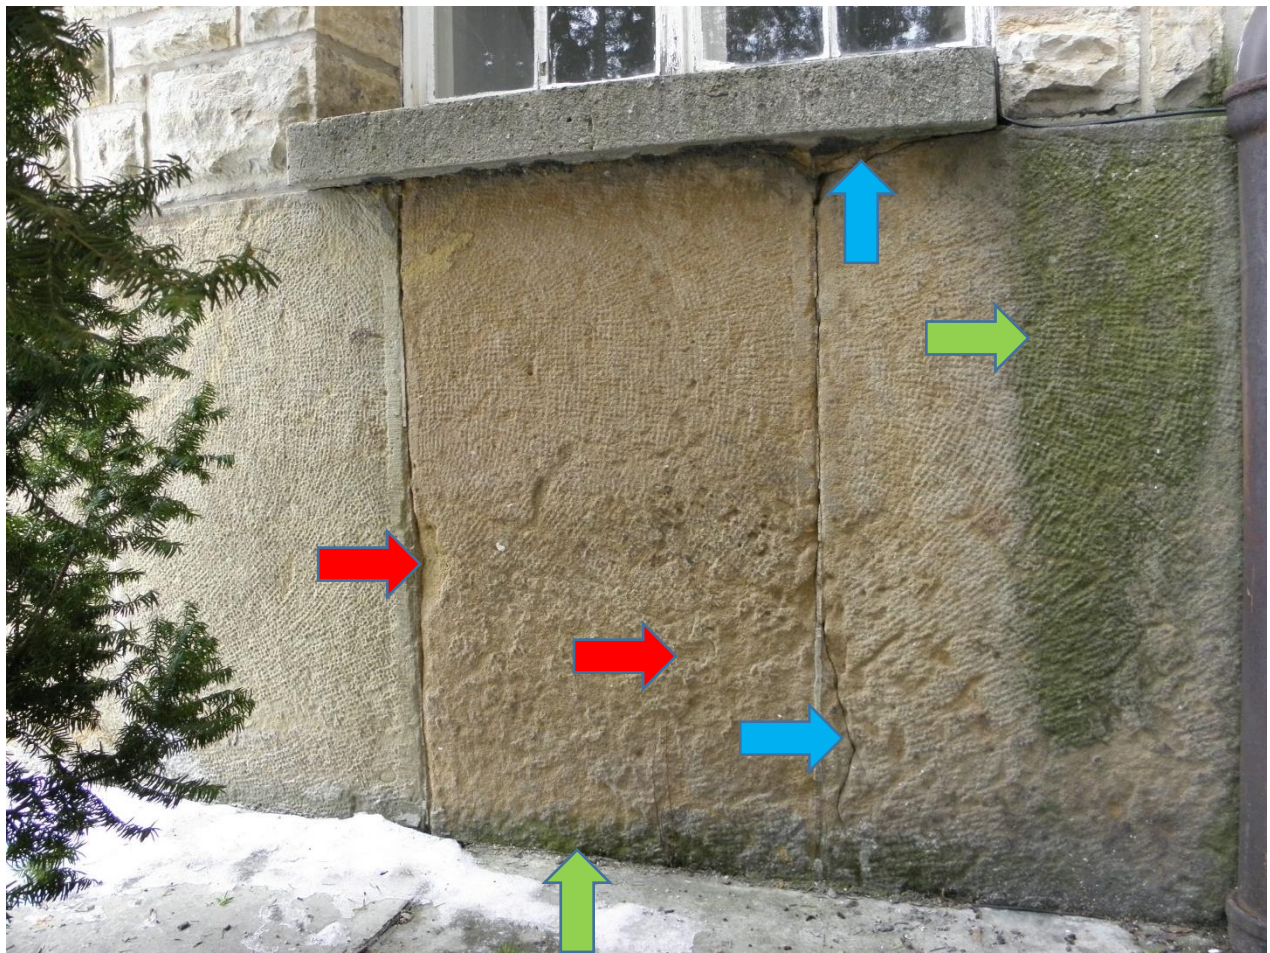
Úsek R – detail soklu; ➡ tektonické trhliny destruuující hmotu obkladové desky, ➡ pokročilá eroze
➡ řasa napadající zavlhčené lokality

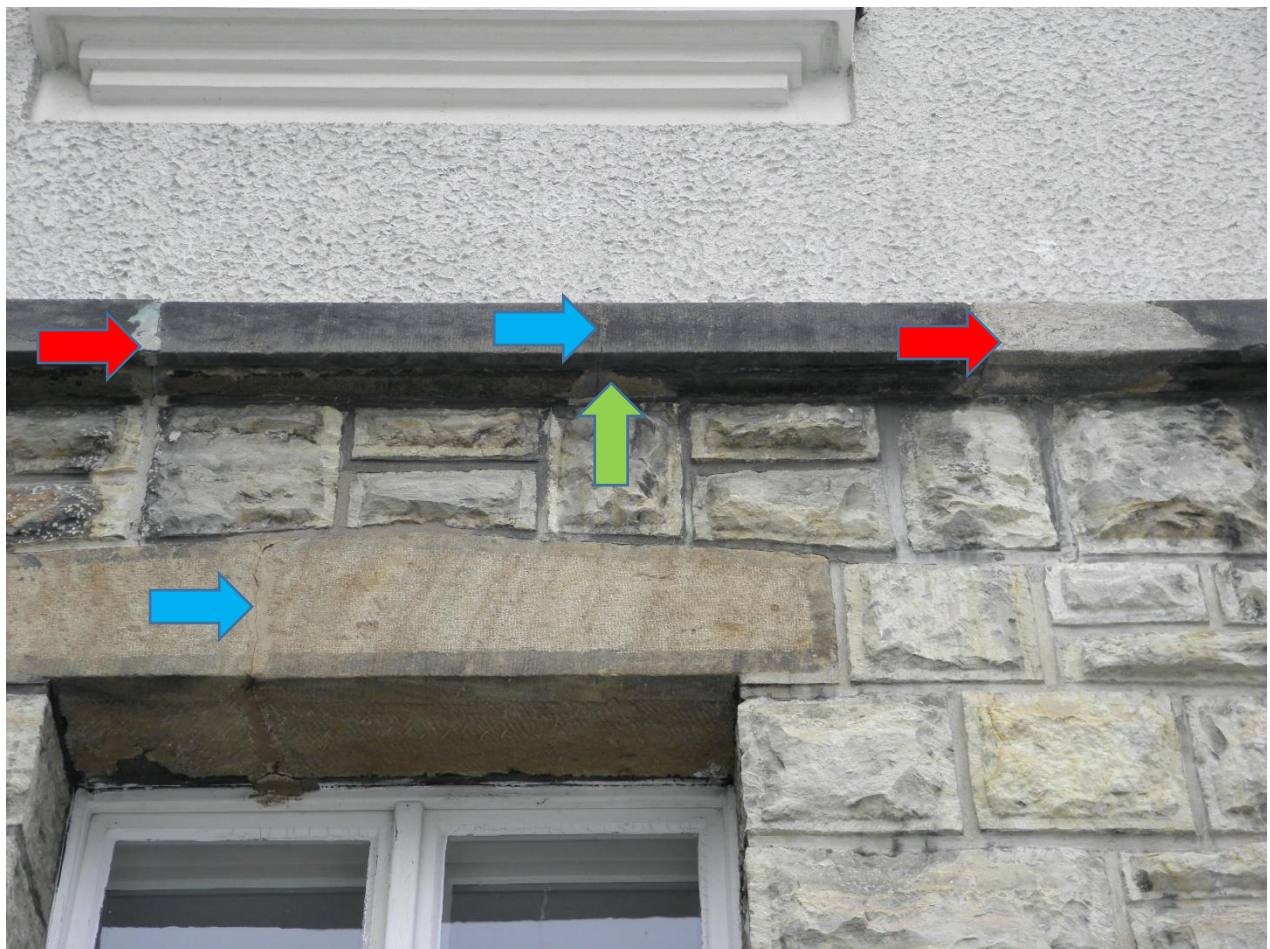
Úsek R – detail horní části; ➡ prasklý okenní překlád, praskliny v římse, na povrchu tmavé depozity,
➡ okapnice římsy eroduje, ➡ nevhodné vysprávky

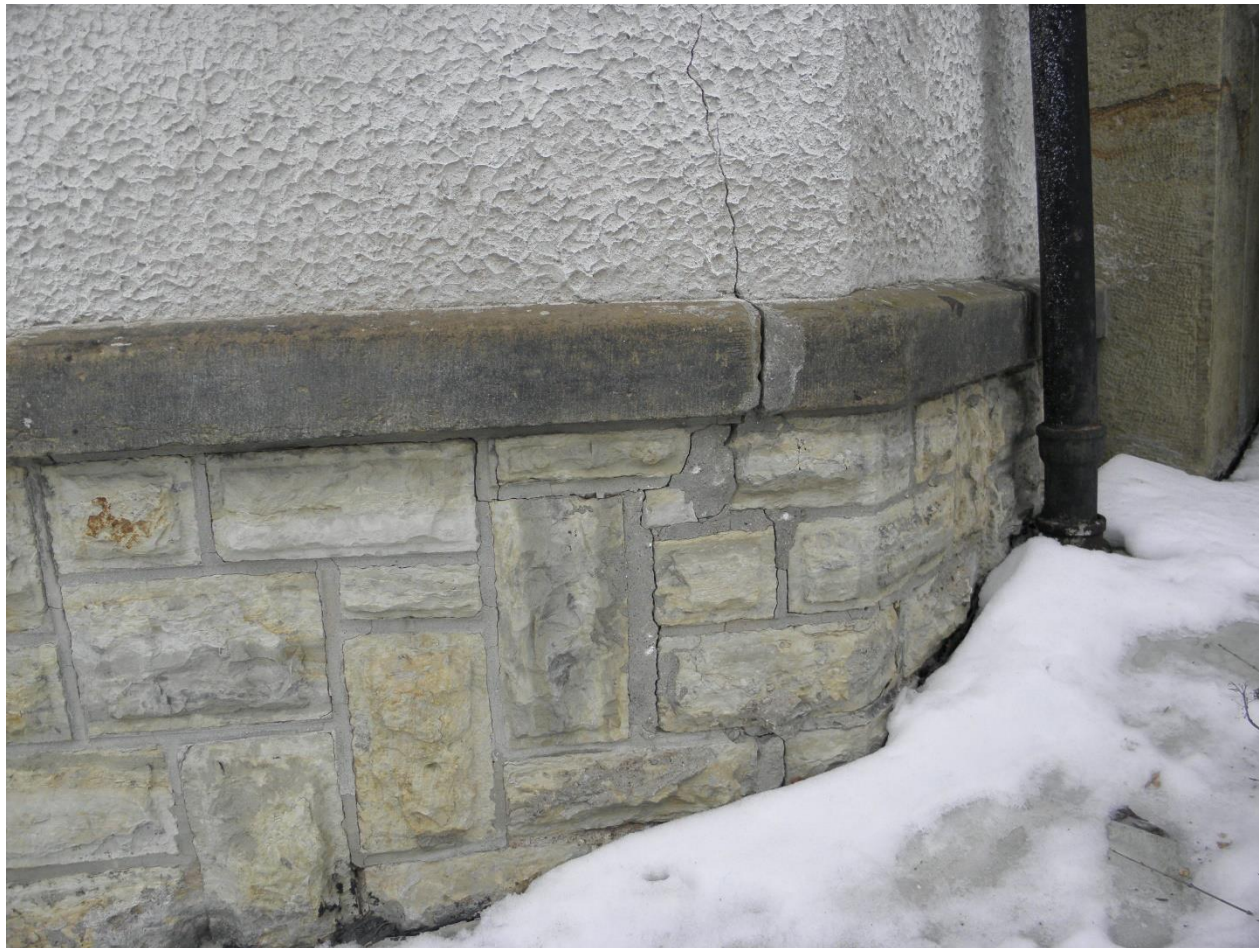
Úsek R – detail soklu u hl. vchodu; mírně se rozestupující zdivo

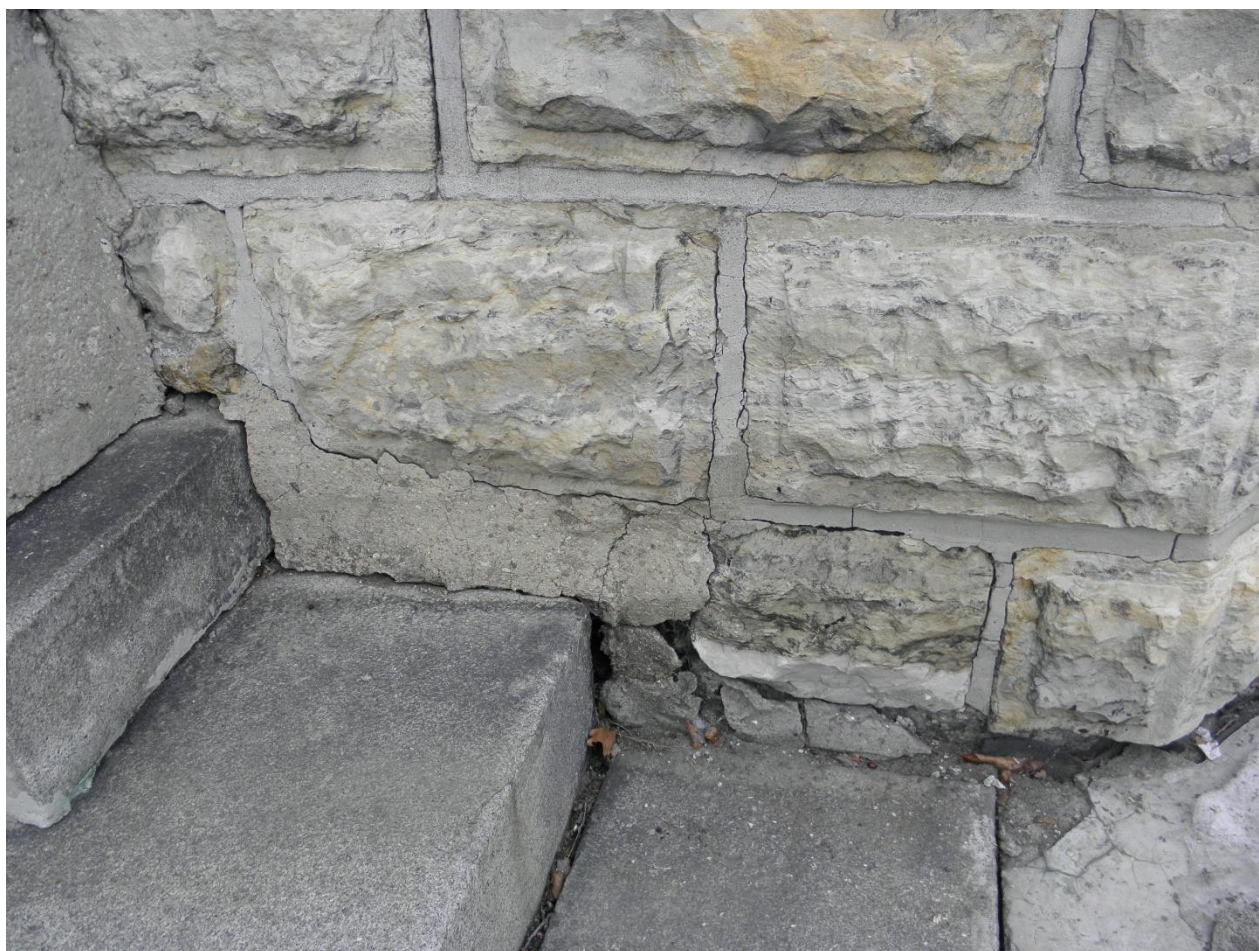
Úsek R - detail soklu u hl. vchodu; mírně se rozestupující zdivo, nevhodné vysprávky; uvolněné spáry schodiště

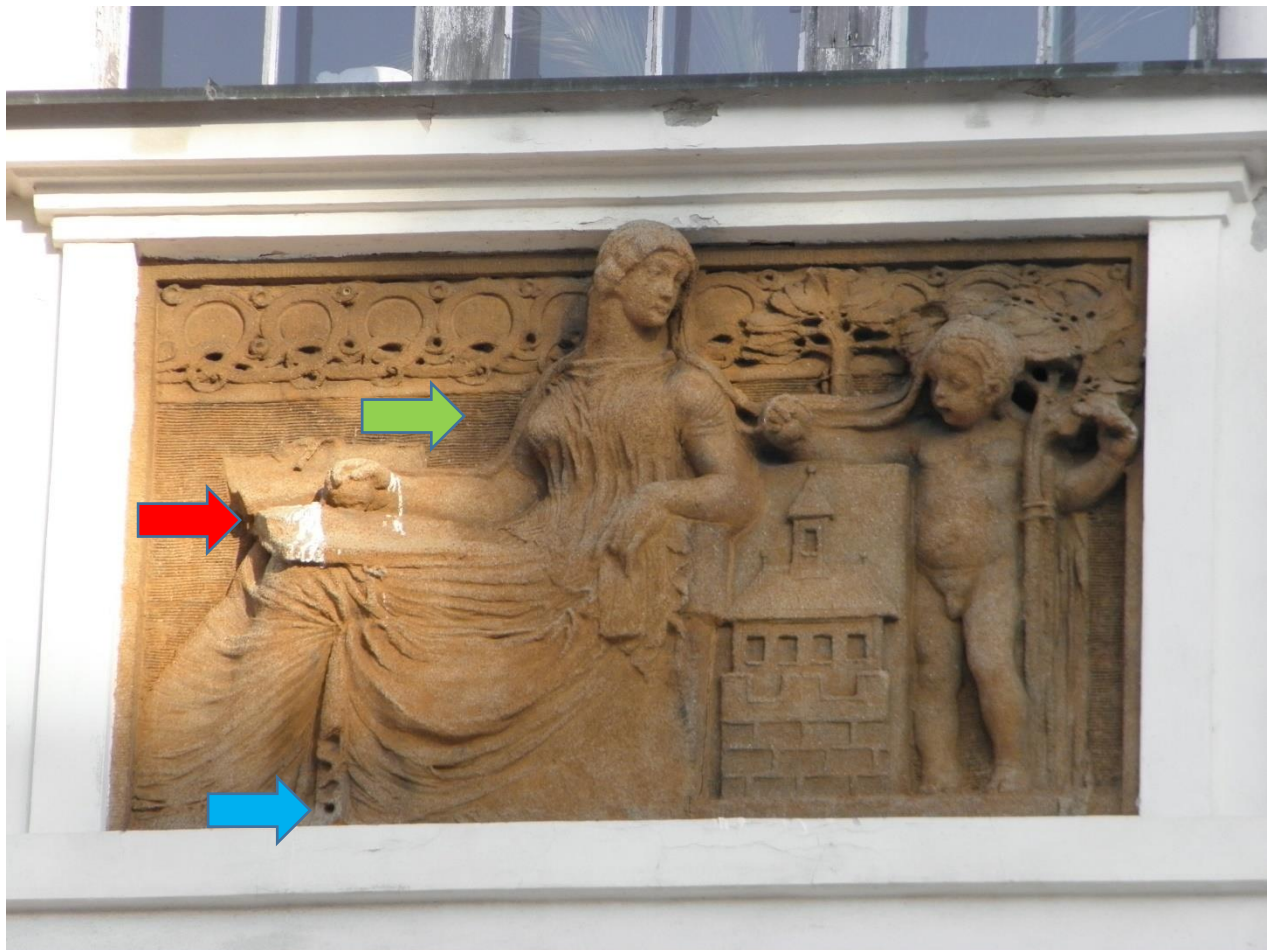
Reliéf na průčelí –

ptačí trus,

krusty v dešťových stínech,

eroze povrchu

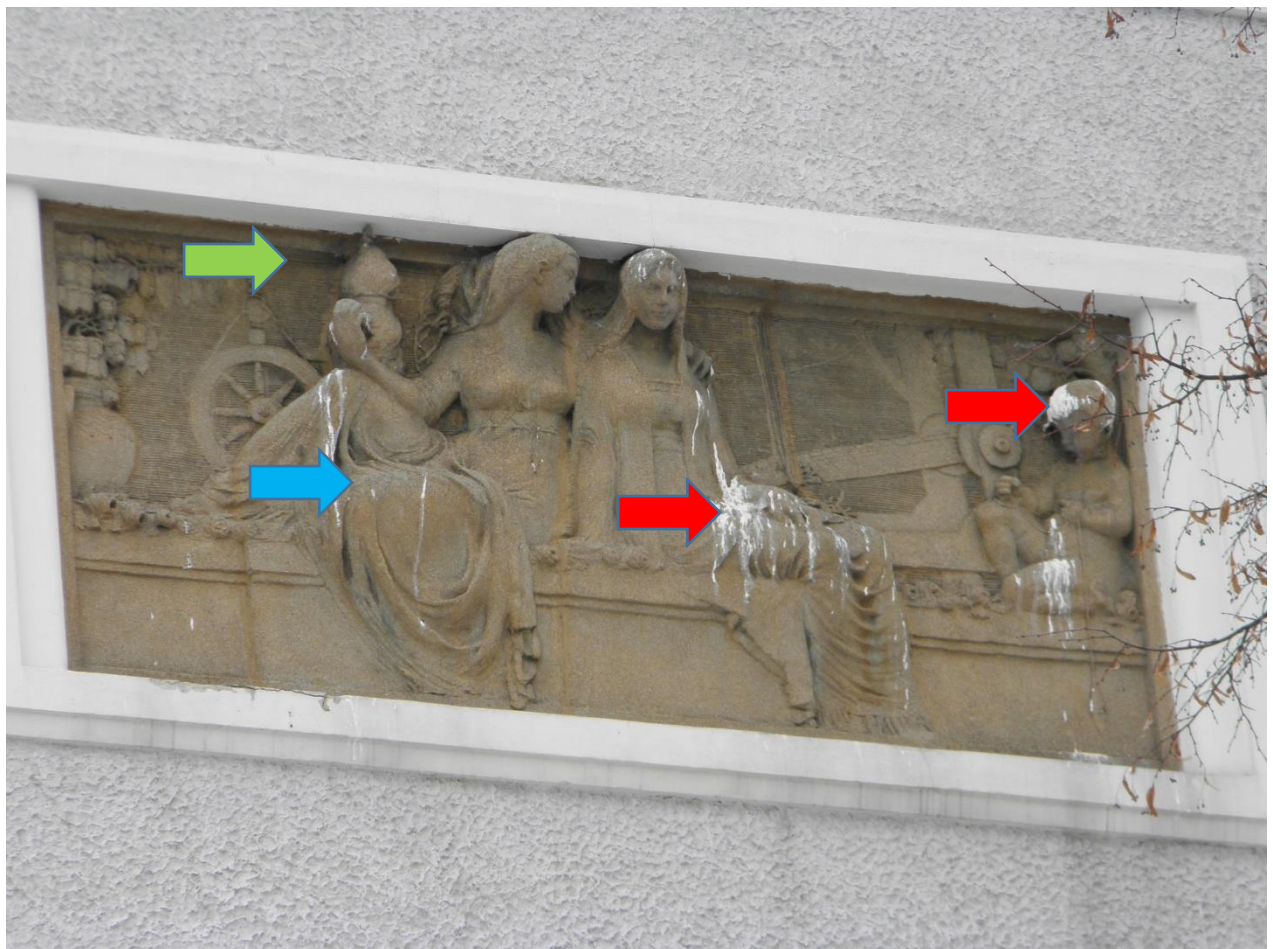
Reliéf na jižní fasádě -

ptačí trus,

krusty v dešťových stínech,

eroze povrchu

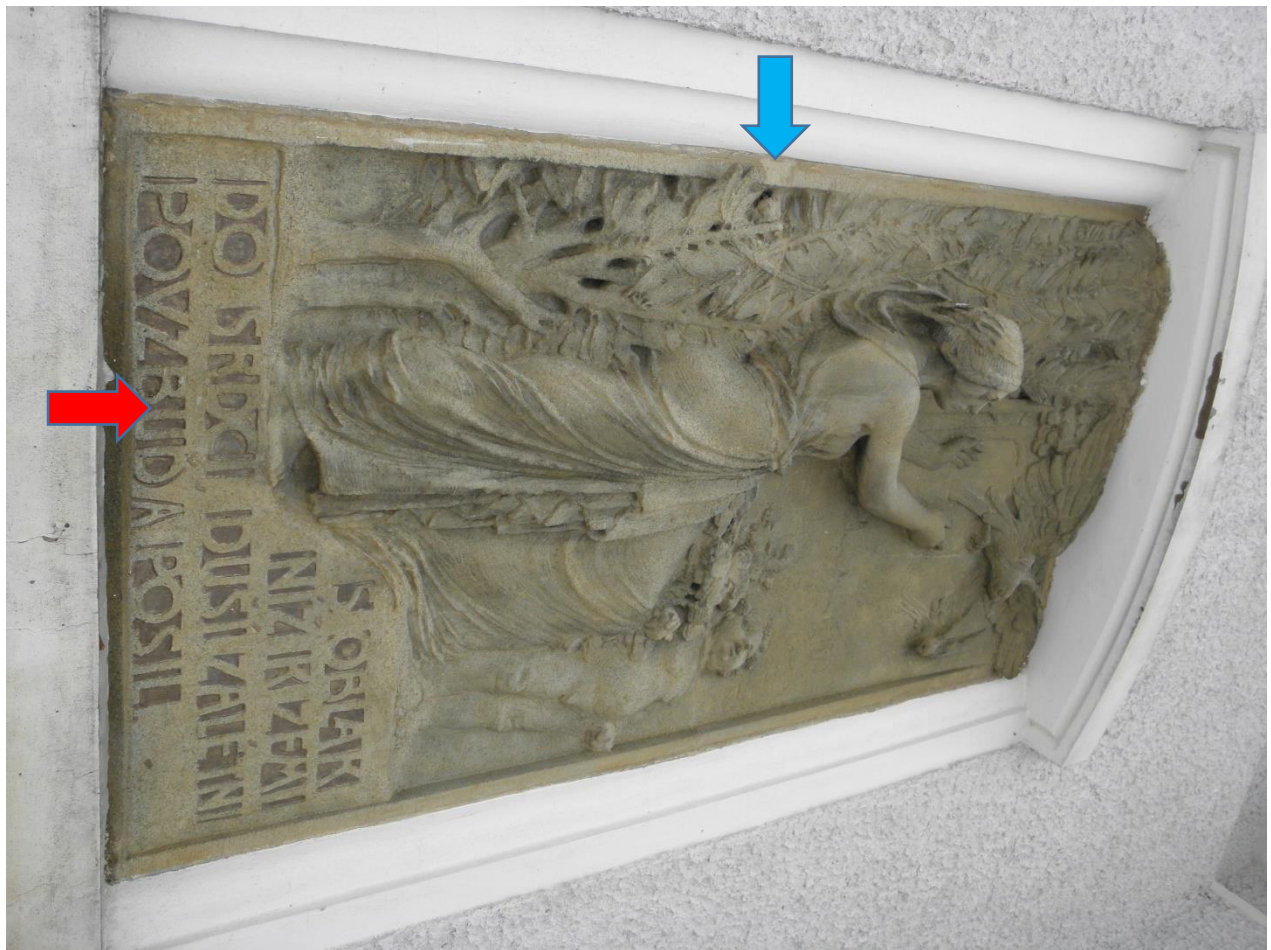
Reliéf na průčelí tělocvičny vlevo – celoplošná eroze v diferencovaném stadiu podle exponovanosti lokality,
 ➡ dělicí spára, ➡ barevná úprava – viz přílohy
