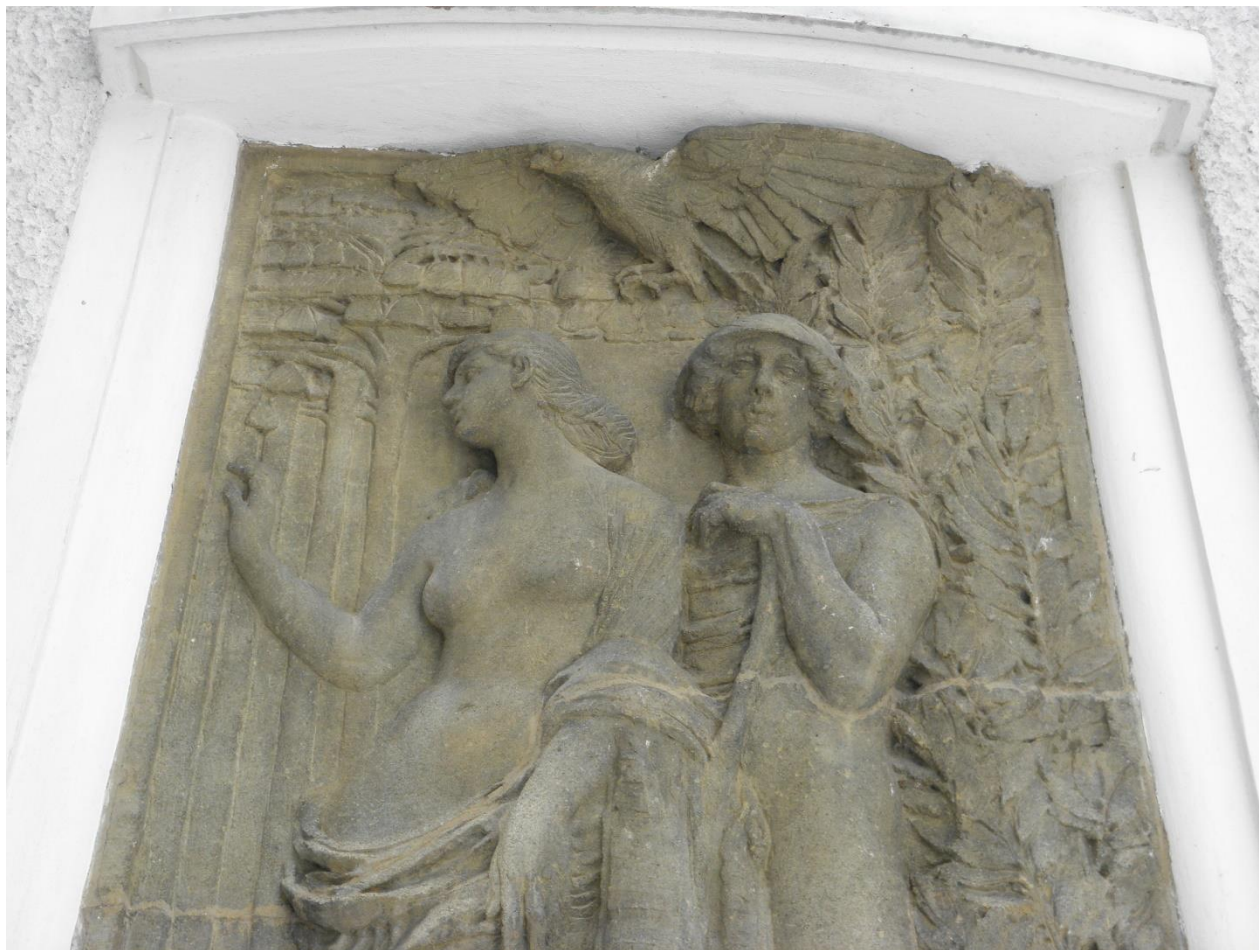
Reliéf na průčelí tělocvičny vpravo – horní část, okrový nátěr je již téměř zaniklý, na exponovaných plochách je erodovaná hladká povrchová vrstva na značné ploše reliéfu již vystupuje struktura plniva

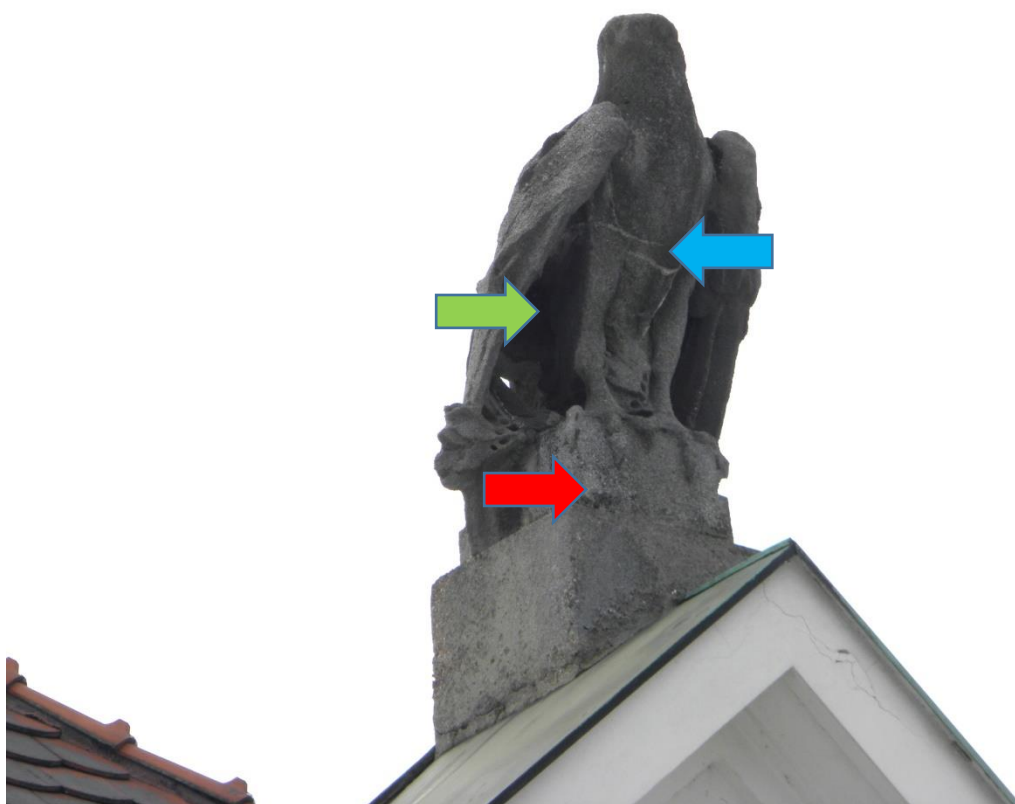
Průčelí sokolovny – sokol z kompozitního umělého kamene, ➡ krusty v dešťových stínech, ➡ erodovaný povrch, ➡ praskliny
