D 1.2 Stavebně-konstrukční část

Kraj:	Pardubický	Traťový úsek/Obec:				
Letohrad						
Investor						
PSS Letohrad, Komenského 472, 561 51 Letohrad						
Akce:						
REALIZACE ÚSPOR ENERGIE						
PSŠ LETOHRAD, areál Komenského						
Domov mládeže "A", jídelna, tělocvična						
Formát						
x A4						
Datum						
12/2015						
Účel						
DPS						
Č. zakázky						
3110/15/076						
Změna						
Č. kopie						
Měřítko						
Část dokumentace						
D 1.2						
Č. výkresu						
.01						
Obsah výkresu:						
TECHNICKÁ ZPRÁVA A STATICKÝ VÝPOČET

REALIZACE ÚSPOR ENERGIE PSŠ LETOHRAD

Domov mládeže "A", jídelna, tělocvična

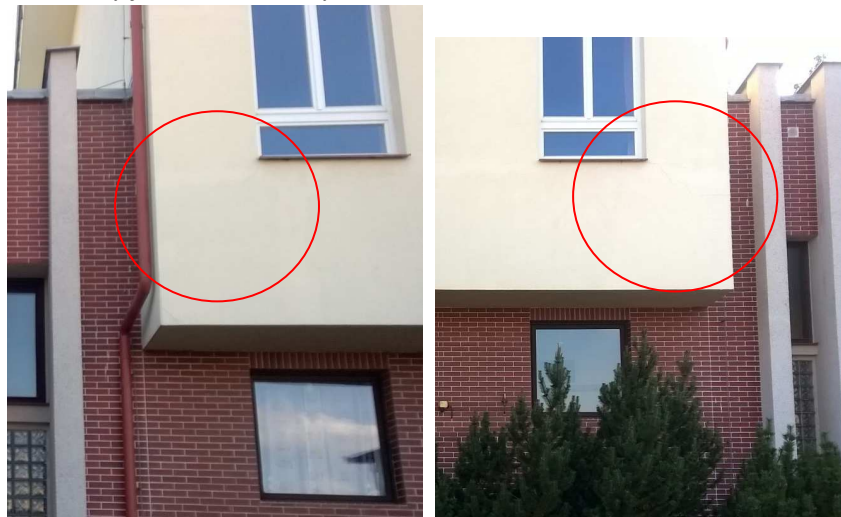
Při místním šetření byly zjištěny trhliny na konstrukci předsazeného průčelí a stropu 1.NP objektu domova mládeže. Trhliny jsou lokalizovány na rozích.

Lokalizace trhlin na fasádě

Přetížení od realizace zateplení obvodových stěn nemá vliv na statiku objektu. Před realizací zateplení bude provedena sanace stávajícího poškození předsazeného průčelí podle následujícího postupu:

V místech trhlín zdiva < 10mm bude stávající uvolněná omítka odstraněna a trhlina bude očištěna od prachu. Kolem trhliny z každé strany bude otlučen pás omítky šířky min. 250mm. Trhlina bude přetažena podomítkovou výztuží (perlinkou) a zapravena omítkou.

V případě kdy stávající trhlina dosahuje šířky > 10mm, bude provedena její injektáž. Stávající uvolněná omítka v okolí trhliny bude odstraněna a zdivo s trhlinou se očistí od prachu. Kolem trhliny bude z každé strany otlučen pás omítky šířky min. 250mm. Do trhliny se osadí polyetylenové trubičky o průměru cca 10 - 15 mm ve vzdálenostech cca 200-250 mm. Trubičky se v trhlině utěsní spárovací maltou. V ložných spárách zdiva budou provedeny osazovací vrty a trhlina bude sešita sponami - úpalky [φ12 z oceli B500B po max. 300mm. Přesah spon-výztuže za trhlinu bude min. 250mm. Sešití trhliny se provede z obou stran zdiva.

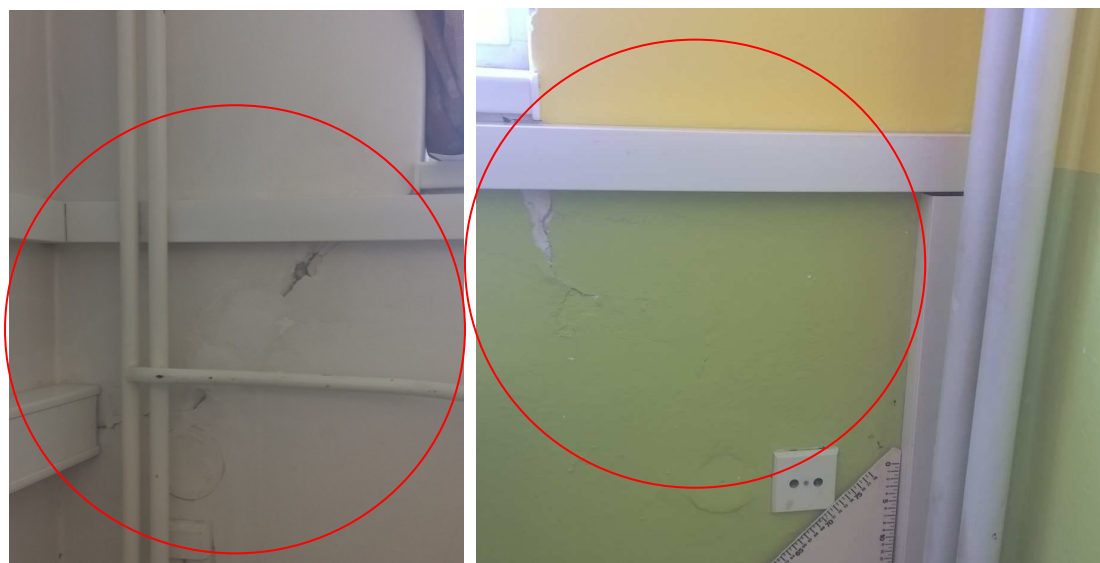
Lokalizace trhlin v učebnách 2.NP

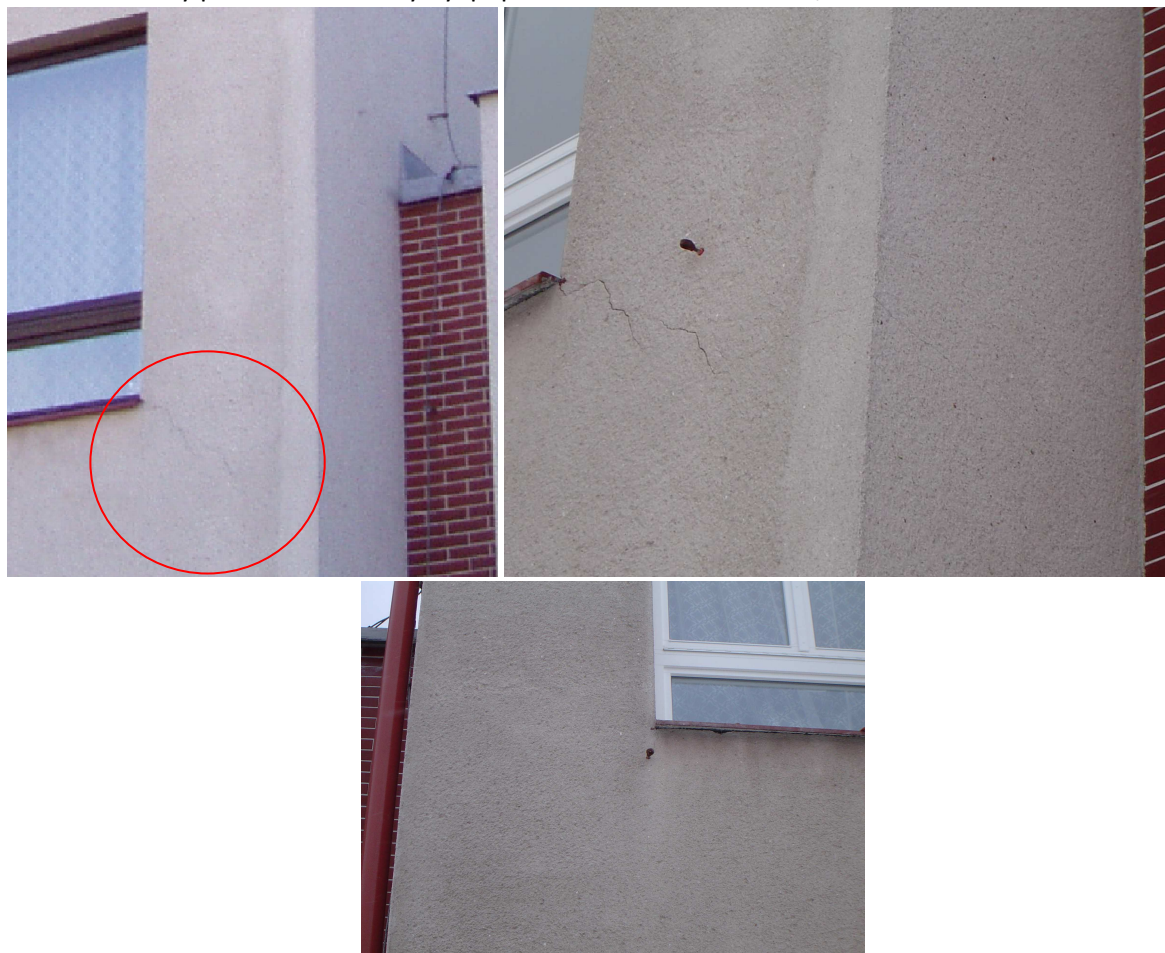
Problém trhliny předsazené fasády byl poprvé zdokumentován v 03/2004.

Archivní fotodokumentace z 02-03/2004.

Na základě provedeného šetření lze předpokládat, že aktivace trhlin proběhla nejpozději v průběhu provádění nástavby. Její původ bude zřejmě v dočasném přetížení v době výstavby.

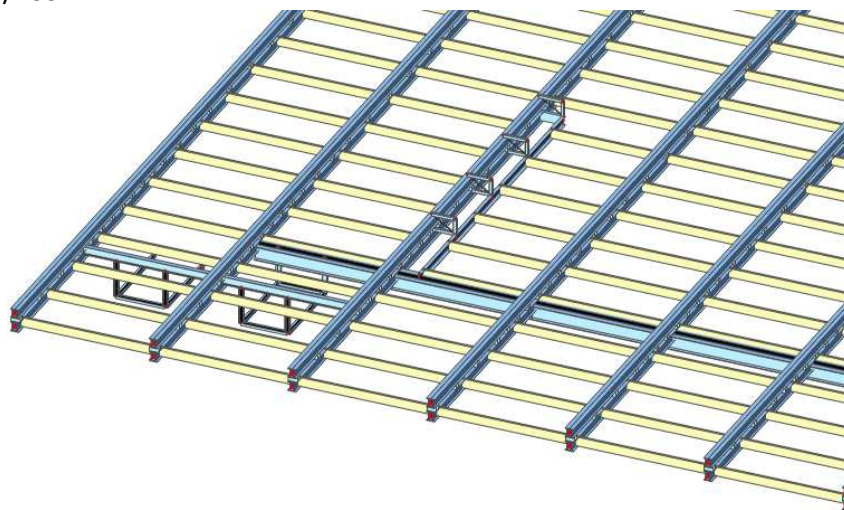
Úprava stropnic a vložení OK pro VZT

Upravená skladba střechy se na konstrukci projeví pouze minimálně. Stávající ocelové a dřevěné prvky budou upraveny v trase VZT a v místech osazení jednotek a tlumičů VZT budou doplněny ocelové závěsy a nosníky. Dřevěné stropnice tělocvičny budou doplněny v polovině stávajících roztečí stropnicemi 50/200.

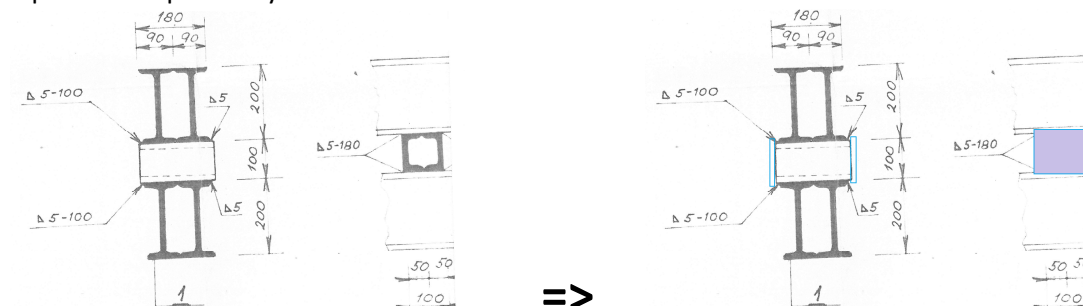
Zesílení podporových spojek nosníku

Dvě krajní, podporové spojky (z 2xU100) v každém poli budou po stranách doplněny PLO 110x8-110 a po obvodu přivařeny.
