A k c e		
Zámek Pardubice		
- využití a obnova zámeckých exteriérů a interiérů č. p. 1 a č. p. 2		
S t a v e b n í k		
Pardubický kraj, Komenského náměstí 125, 532 11 Pardubice		
S t u p e ň	R e v i z e	D a t u m
DPS		07 / 2018

O z n a č e n í č á s t i	Č á s t
D.1	DOKUMENTACE STAVEBNÍHO OBJEKTU - SO.01
Č í s l o p r o f e s e	P r o f e s e
D.1.1	ARCHITEKTONICKO STAVEBNÍ ŘEŠENÍ
Č í s l o p ř í l o h y	P ř í l o h a
D.1.1.c-08	KNIHA OSTATNÍCH PRVKŮ

KNIHA OSTATNÍCH PRVKŮ

Zámek Pardubice - využití a obnova zámeckých exteriérů a interiérů č. p. 1 a č. p. 2

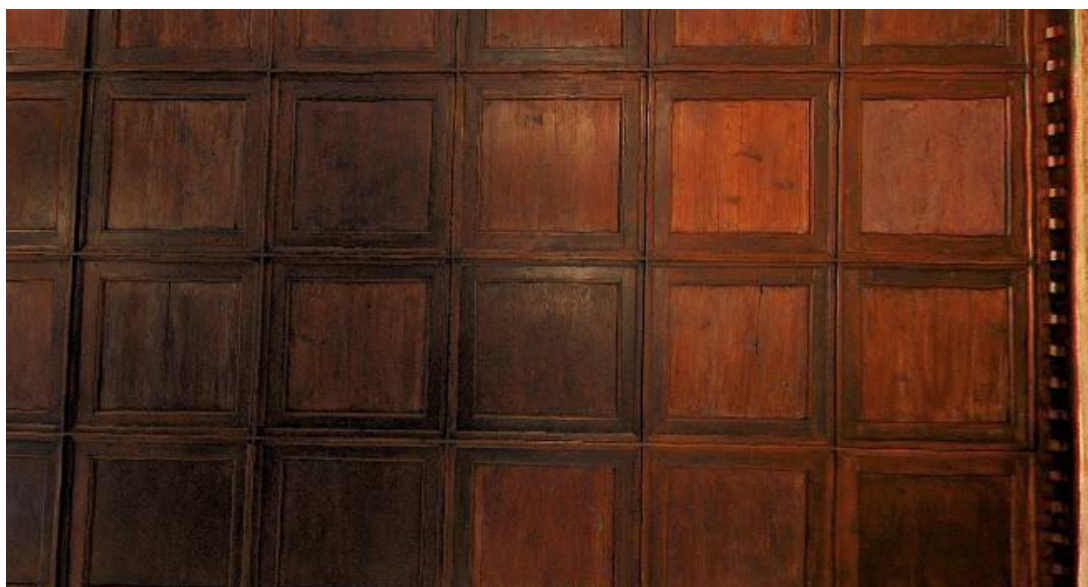
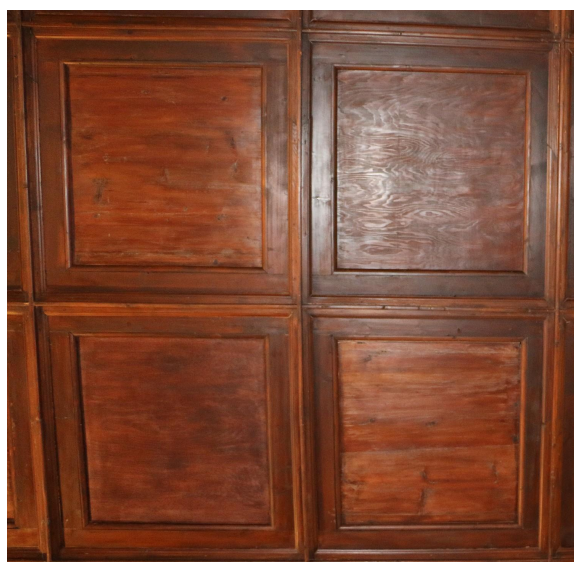
Obecné	
ID prvku	U1-2.01
Jiné označení	P/1.08/1
Název prvku	rovný kazetový strop
Opatření	ponechání bez zásahu (viz technologický předpis 2.I)
Podlaží	2.NP
Umístění	1-1.08
Rozměry [mm]	cca 11000x12000
Stávající stav	
Zhodnocení	původní; architektonicky hodnotný
Stav	mírně poškozený; restaurovaný prvek
Popis prvku	rovný kazetový strop tvořen 8x8mi čtvercovými kazetami; kazety jsou ploché nečleněné oddělené profilovanými lištami; po obvodu probíhá dřevěná konzolová lišta; hnědý nátěr

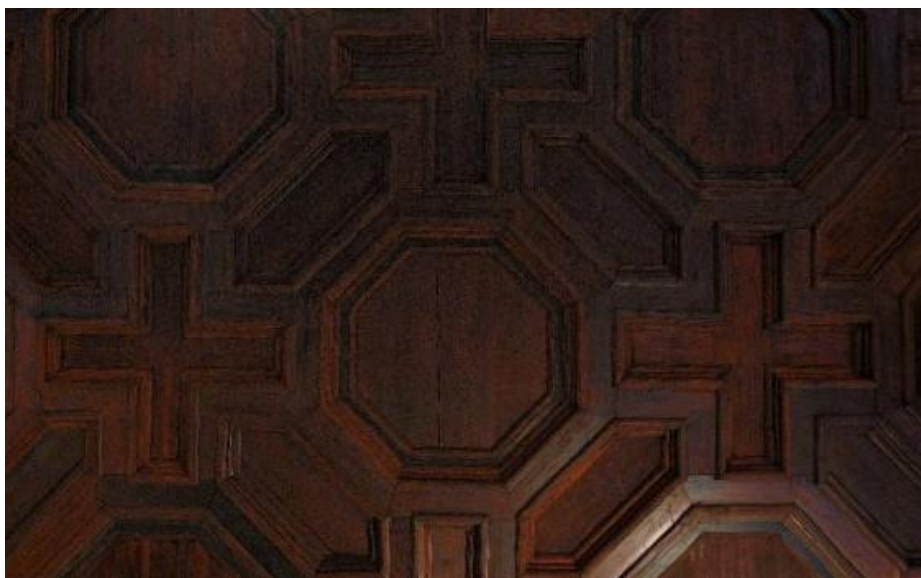
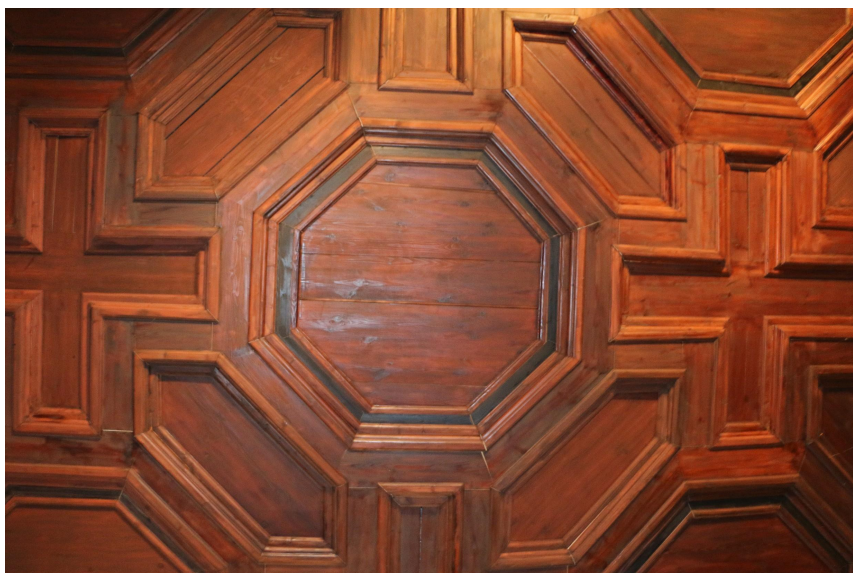
Obecné	
ID prvku	U1-2.02
Jiné označení	P/1.12/1
Název prvku	plochý kazetový strop
Opatření	ponechání bez zásahu (viz technologický předpis 2.I)
Podlaží	2.NP
Umístění	1-1.12
Rozměry [mm]	cca 13500x11000
Stávající stav	
Zhodnocení	původní; architektonicky hodnotný
Stav	mírně poškozený; restaurovaný prvek
Popis prvku	plochý plasticky vnutý kazetový strop se složitým geometrickým vzorem, základem osmiúhelná a křížová pole s menšími diagonálními spojkami; hnědý monochromní lazurní nátěr

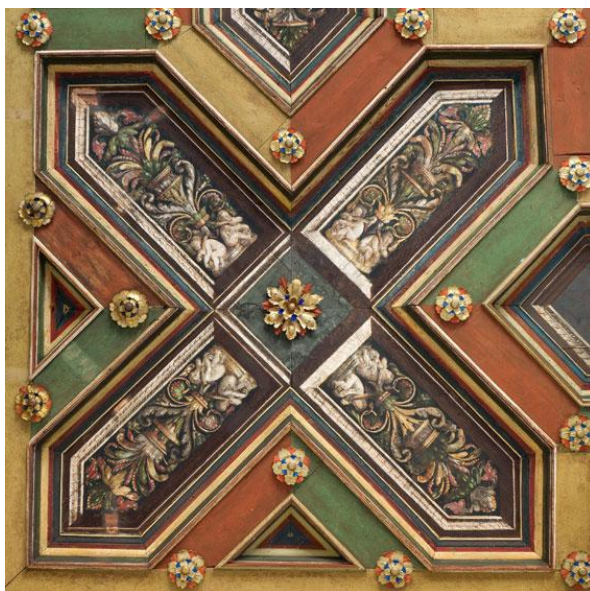
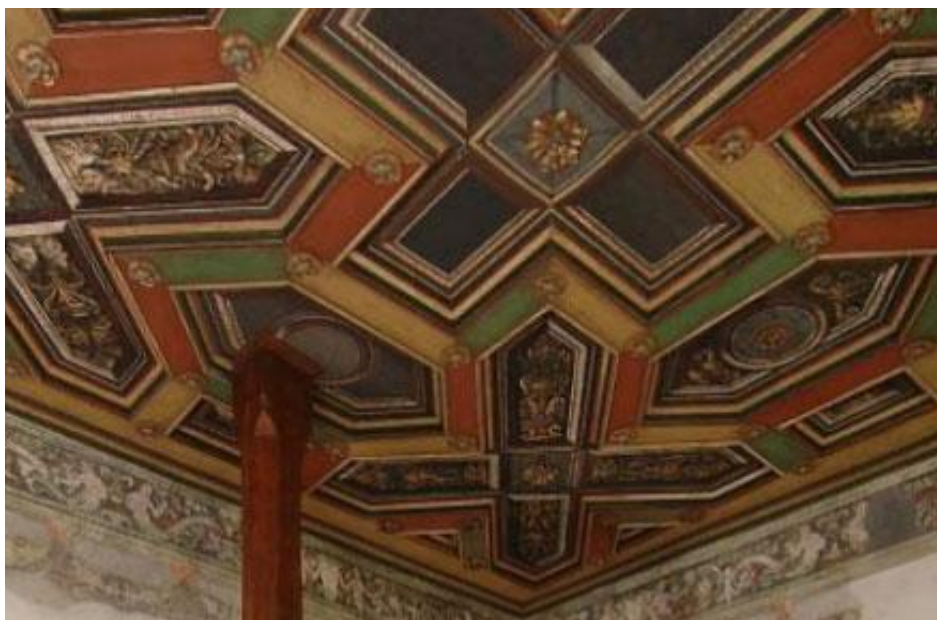
Obecné	
ID prvku	U1-2.03
Jiné označení	P/1.15/1
Název prvku	kazetový strop
Opatření	ponechání bez zásahu (viz technologický předpis 2.I)
Podlaží	2.NP
Umístění	1-3.15
Rozměry [mm]	cca 7800x7800
Stávající stav	
Zhodnocení	původní; architektonicky hodnotný
Stav	mírně poškozený; restaurovaný prvek
Popis prvku	renesanční kazetový strop s malovanými výplněmi s význačnými čtyřmi poli v podobě písmene X

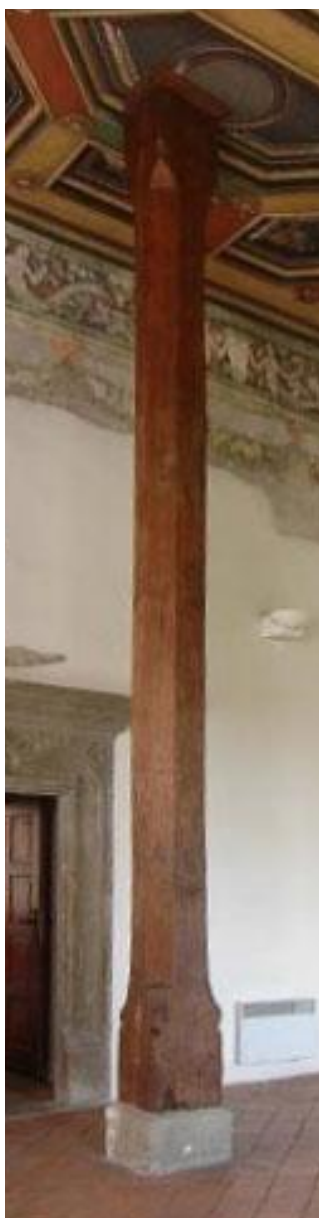
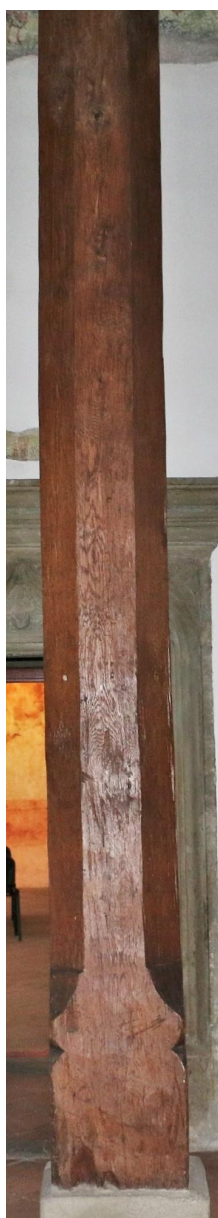
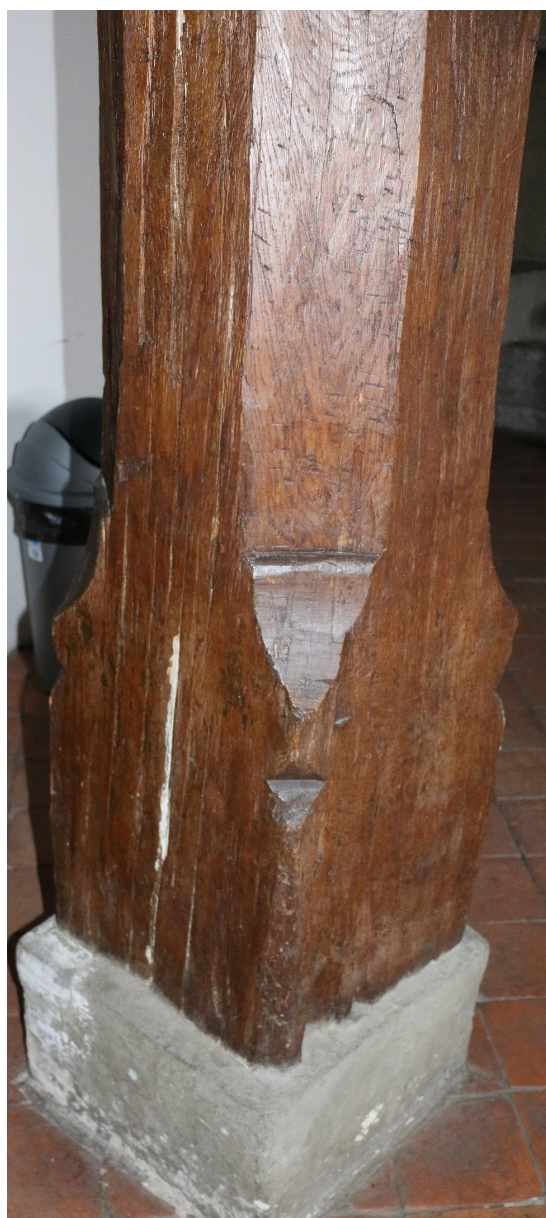
Obecné	
ID prvku	U1-2.04
Jiné označení	P/1.15/2
Název prvku	dřevěný sloup
Opatření	ponechání bez zásahu (viz technologický předpis 2.I)
Podlaží	2.NP
Umístění	1-1.15
Rozměry [mm]	výška 5900
Stávající stav	
Zhodnocení	původní; architektonicky hodnotný
Stav	mírně poškozený; restaurovaný prvek
Popis prvku	dřevěný osmiboký sloup podpírající kazetový strop; okosené vertikální hrany se spodními náběhy; sloup umístěn v betonové patce

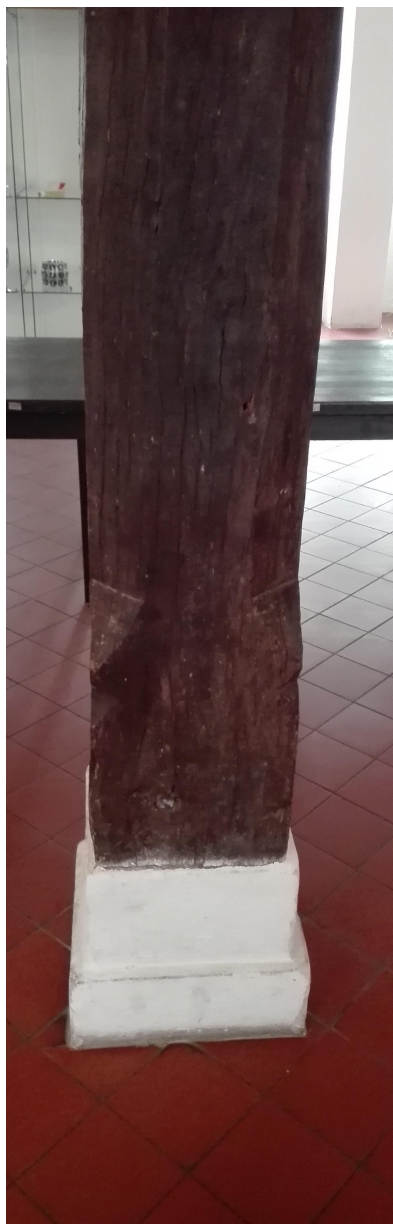
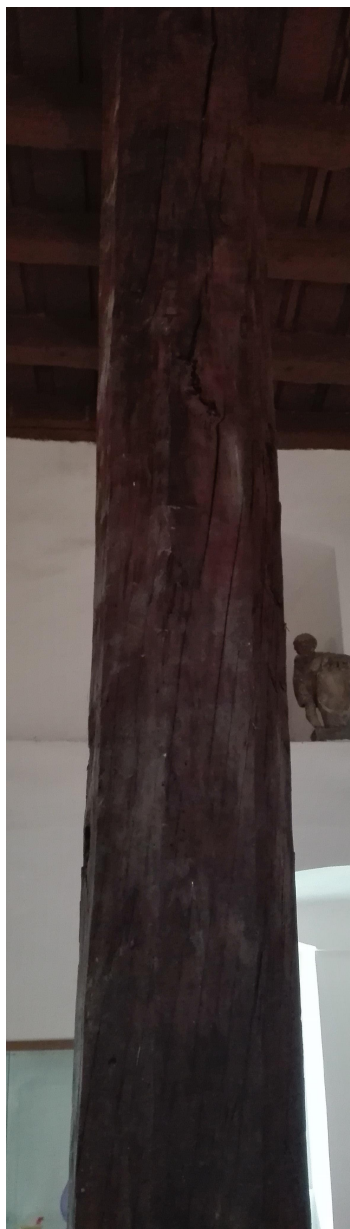
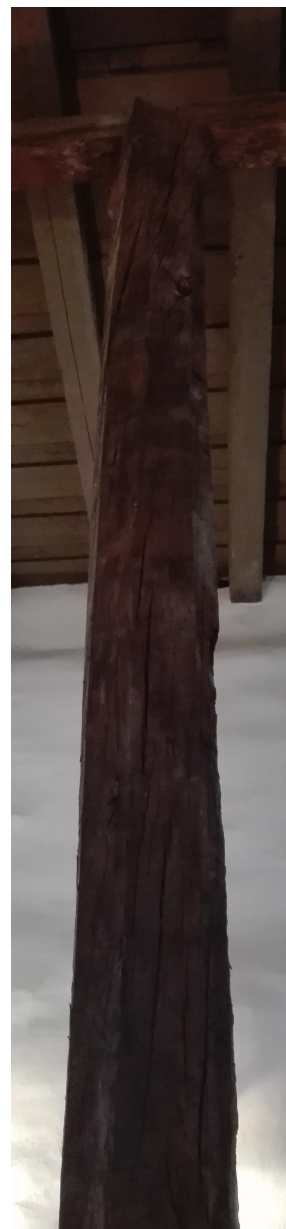
Obecné	
ID prvku	U1-2.05
Jiné označení	
Název prvku	dřevěný sloup
Opatření	ponechání bez zásahu (viz technologický předpis 2.I)
Podlaží	2.NP
Umístění	1-1.06
Rozměry [mm]	výška 6530
Stávající stav	
Zhodnocení	původní; architektonicky hodnotný
Stav	bez poškození; restaurovaný prvek
Popis prvku	dřevěný osmiboký sloup podpírající trámový strop; okosené vertikální hrany se spodními náběhy; sloup umístěn na betonové patce

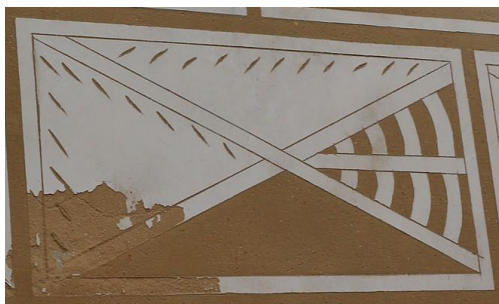
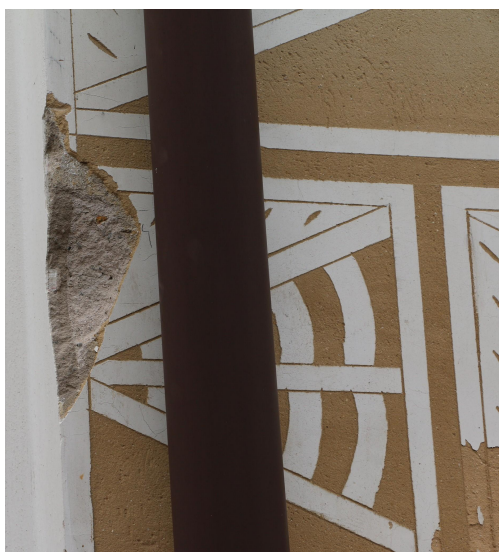
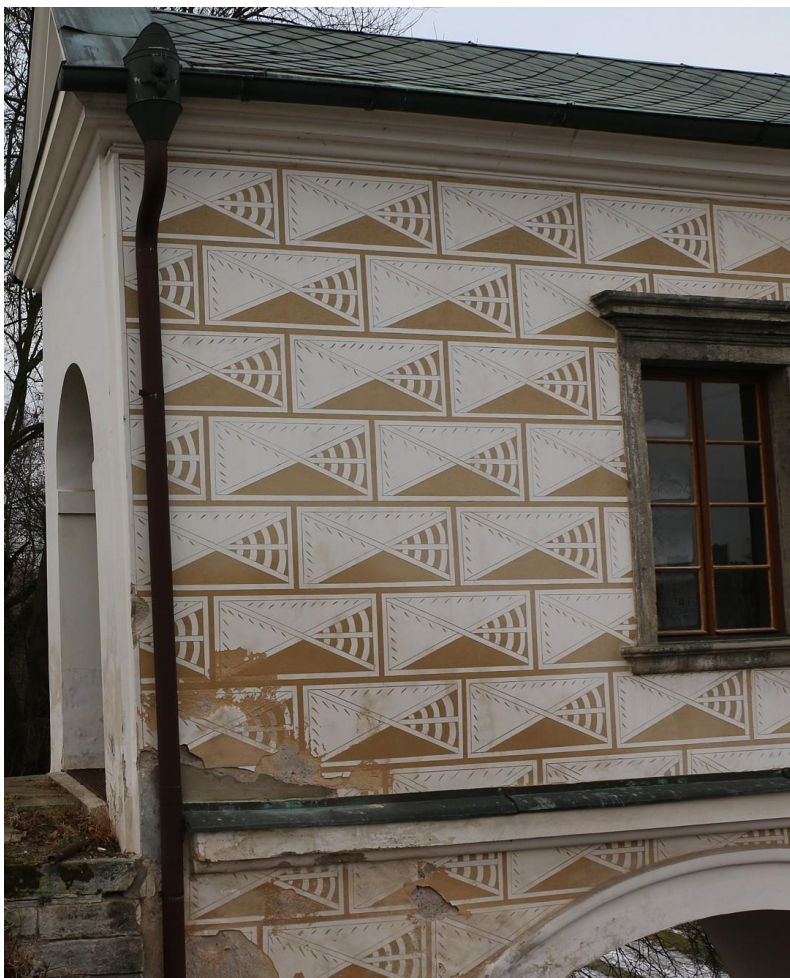
Obecné	
ID prvku	U1-2.06
Jiné označení	
Název prvku	sgrafitové omítky
Opatření	demontáž a replika (viz technologický předpis 2.G)
Podlaží	2.NP
Umístění	
Rozměry [mm]	plocha 30 m2
Stávající stav	
Zhodnocení	nepůvodní; architektonicky hodnotný
Stav	silně poškozený; fragment
Popis prvku	<p>Novodobá rekonstrukce sgrafitových ploch fasád zámku zhotovena z poměrně masivních omítkových vrstev, které nemají vždy optimální fyzikálně-mechanické vlastnosti. Novodobé sgrafitové povrchy se dochovaly v 90% a více? v dokonalém stavu. Významné poruchy nacházíme v místech, kde dochází k zavlhčení stavby, zejména v místech, kde vzlíná zdivem vlhkost a vystupuje na povrch a v místech poruch oplechování. V těchto místech dochází k plástevnatému odlučování obou, zřejmě méně propustných intonakových vrstev a případně i povrchů upravených nátěry. Tyto poruchy významně poškozují jinak přesné a dokonalé členění fasády i celkový vzhled stavby. Z typu poruch je zřejmé, že nejsou odstranitelné pouhou rekonstrukcí poškozených míst.</p>

Novodobá rekonstrukce sgrafitových ploch fasád zámku zhotovena z poměrně masivních omítkových vrstev, které nemají vždy optimální fyzikálně-mechanické vlastnosti. Novodobé sgrafitové povrchy se dochovaly v 90% a více v dokonalém stavu. Významné poruchy nacházíme v místech, kde dochází k zavlhčení stavby, zejména v místech, kde vzlíná zdivem vlhkost a vystupuje na povrch a v místech poruch oplechování. V těchto místech dochází k plástevnatému odlučování obou, zřejmě méně propustných intonakových vrstev a případně i povrchů upravených nátěry. Tyto poruchy významně poškozují jinak přesné a dokonalé členění fasády i celkový vzhled stavby. Z typu poruch je zřejmé, že nejsou odstranitelné pouhou rekonstrukcí poškozených míst.

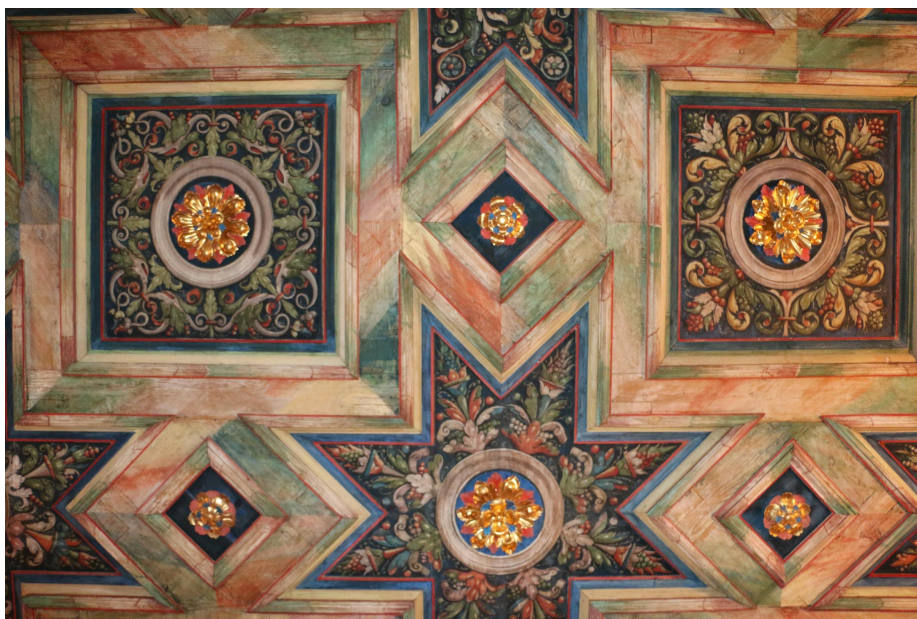
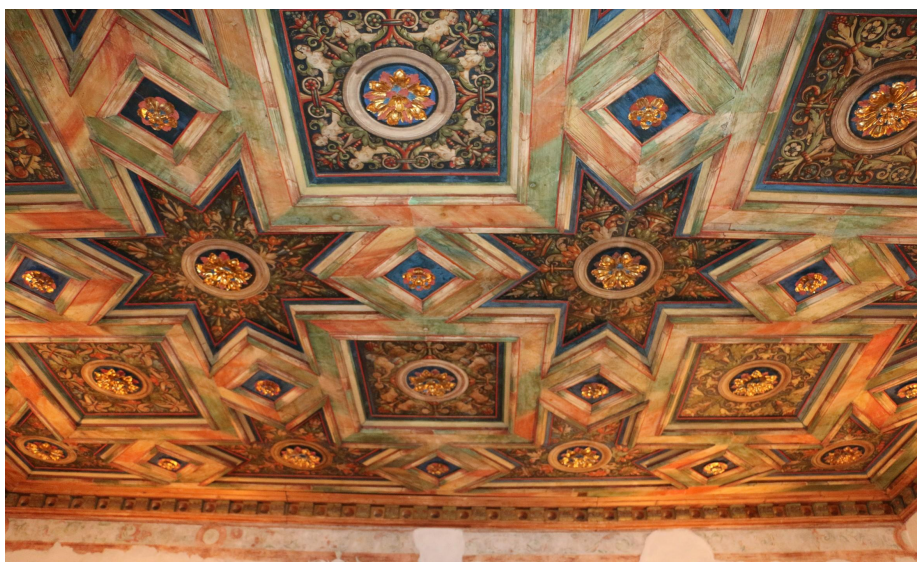
Obecné	
ID prvku	U1-3.01
Jiné označení	P/3.19/1
Název prvku	kazetový strop
Opatření	ponechání bez zásahu (viz technologický předpis 2.I)
Podlaží	3.NP
Umístění	1-3.19
Rozměry [mm]	cca 8800x8700
Stávající stav	
Zhodnocení	původní; architektonicky hodnotný
Stav	mírně poškozený; restaurovaný prvek
Popis prvku	restaurovaný dřevěný kazetový strop; zdola podtržený dřevěnou konzolkovou římsou; složitý pravidelný geometrický ornament tvořen 3x3 velkými čtvercovými kazetami, propojenými v osách stran menšími kosočtverci; akcent bohatých plastických zlacených rozet v malovaných kruhových terčích, na podkladu bohatě barevné renesanční grotesky; celková barevnost využívá celou škálu základních barev (červená, modrá, žlutá, zelená) se zlatými akcenty; římsa stropu i ploché rámy kazet jsou mramorovány v těchto tónech
