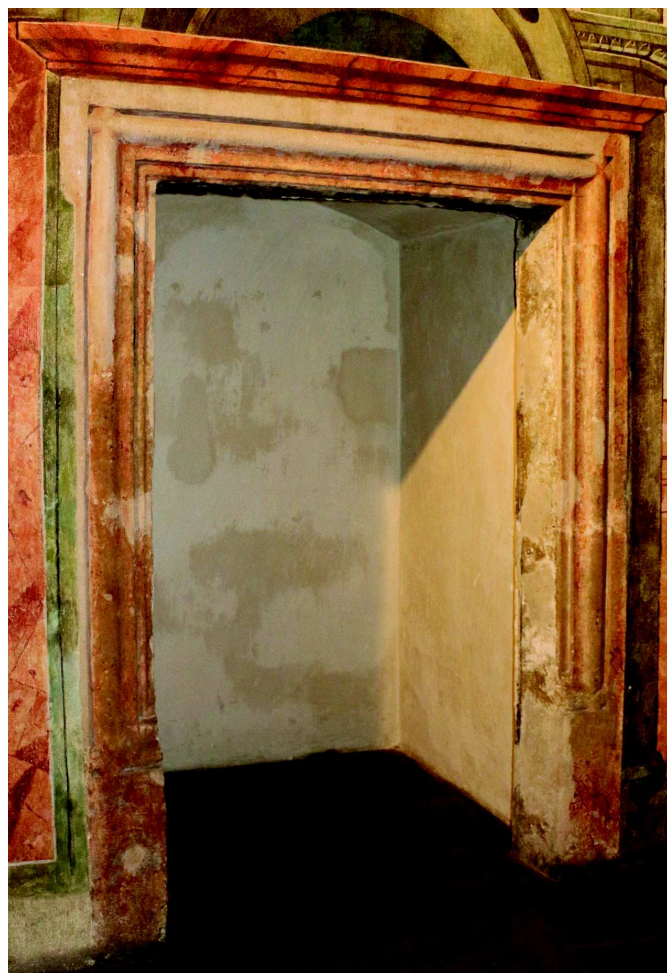
Obecné	
ID prvku	K1-2.19
Jiné označení	PO/1.08a/1
Název prvku	kamenný portál
Opatření	ponechání bez zásahu (viz technologický předpis 2.I)
Podlaží	2.NP
Umístění	1-0.08
Rozměry [mm]	
Stávající stav	
Zhodnocení	původní; architektonicky hodnotný
Stav	silně poškozený
Popis prvku	
Návrhový stav	
Rozměry [mm]	
Popis opatření / novotvaru	
Materiál	
Povrchová úprava	
Kotvení	
Poznámky

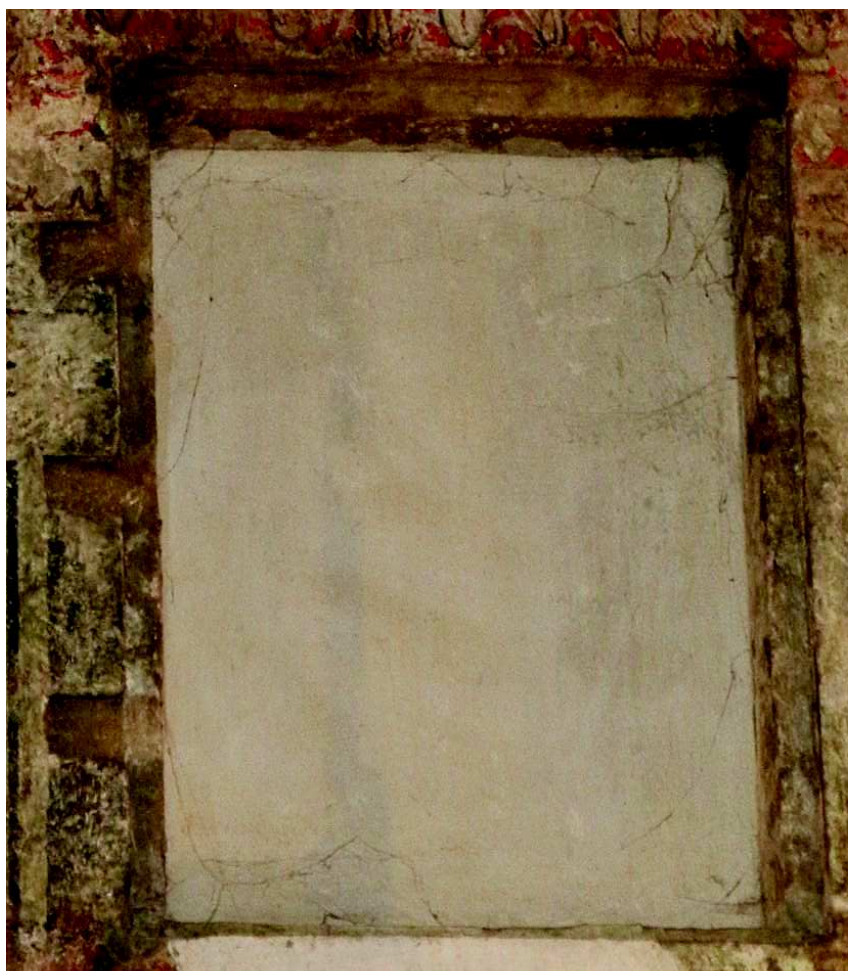
Obecné	
ID prvku	K1-2.20
Jiné označení	KP/1.08a/1
Název prvku	kamenné ostění niky
Opatření	ponechání bez zásahu (viz technologický předpis 2.1)
Podlaží	2.NP
Umístění	1-0.08
Rozměry [mm]	
Stávající stav	
Zhodnocení	původní; architektonicky hodnotný
Stav	mírně poškozený
Popis prvku	
Návrhový stav	
Rozměry [mm]	
Popis opatření / novotvaru	
Materiál	
Povrchová úprava	
Kotvení	
Poznámky

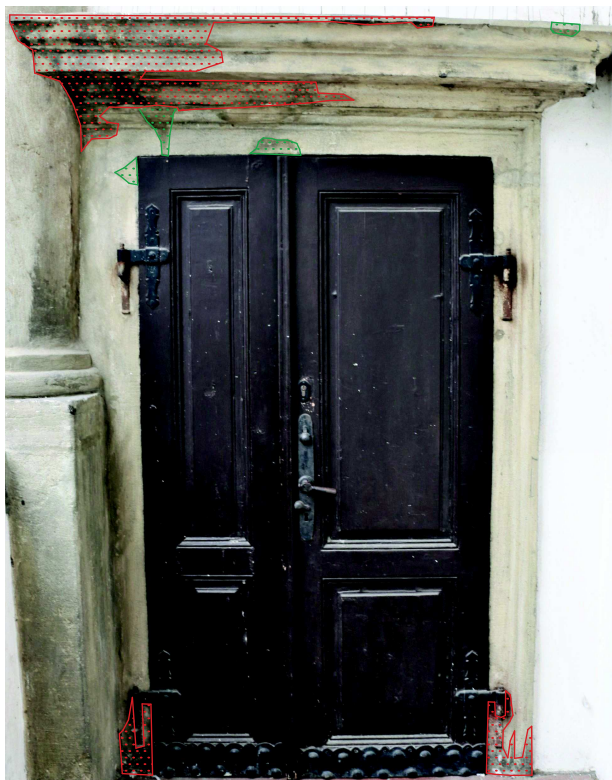
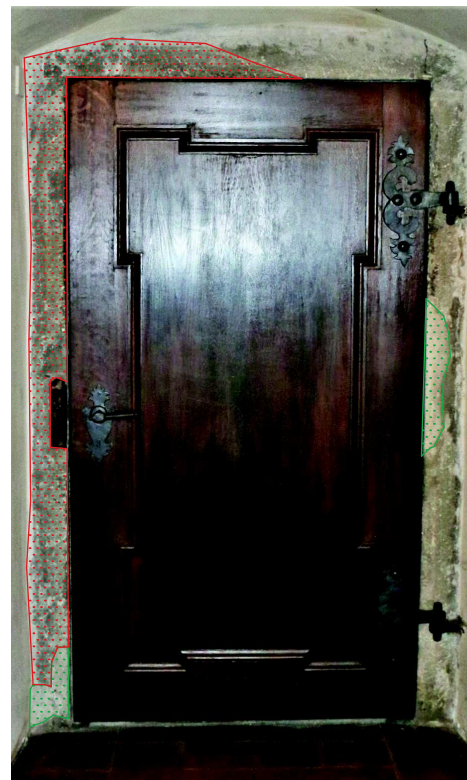
Obecné	
ID prvku	K1-2.21
Jiné označení	PO/1.04/2
Název prvku	kamenný portál s nadpražní římsou
Opatření	restaurování (viz technologický předpis 2.C)
Podlaží	2.NP
Umístění	západní arkáda 2.NP
Rozměry [mm]	
Stávající stav	
Zhodnocení	původní; architektonicky hodnotný
Stav	silně poškozený
Popis prvku	kamenný portál s nadpražní římsou, dožívající starší povrchové úpravy, výrazné barevnostní kontrasty, kontrastní výplně spár, barevnostně a materiálově nevhodné řešení, nevhodné plastické vysprávky, znečištění sedimentem
Návrhový stav	
Rozměry [mm]	
Popis opatření / novotvaru	
Materiál	
Povrchová úprava	
Kotvení	
Poznámky

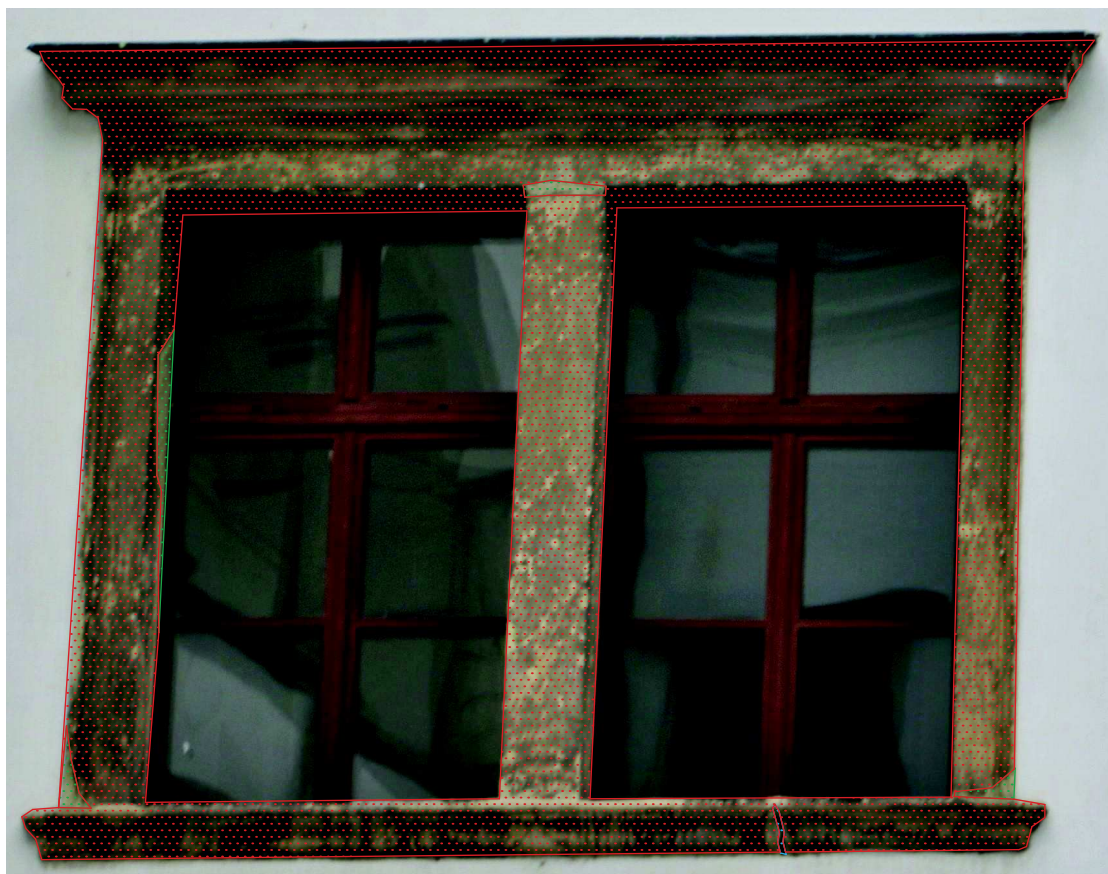
Obecné	
ID prvku	K1-2.22
Jiné označení	OK/1.26/2
Název prvku	kamenné ostění okna s parapetem a nadokenní římsou
Opatření	restaurování (viz technologický předpis 2.C)
Podlaží	2.NP
Umístění	severní dvorní průčelí
Rozměry [mm]	
Stávající stav	
Zhodnocení	původní; architektonicky hodnotný
Stav	silně poškozený
Popis prvku	kamenné ostění okna s parapetem a nadokenní římsou, dožívající starší povrchové úpravy, výrazné barevnostní kontrasty, kontrastní výplně spár, barevnostně a materiálově nevhodné řešení
Návrhový stav	
Rozměry [mm]	
Popis opatření / novotvaru	
Materiál	
Povrchová úprava	
Kotvení	
Poznámky

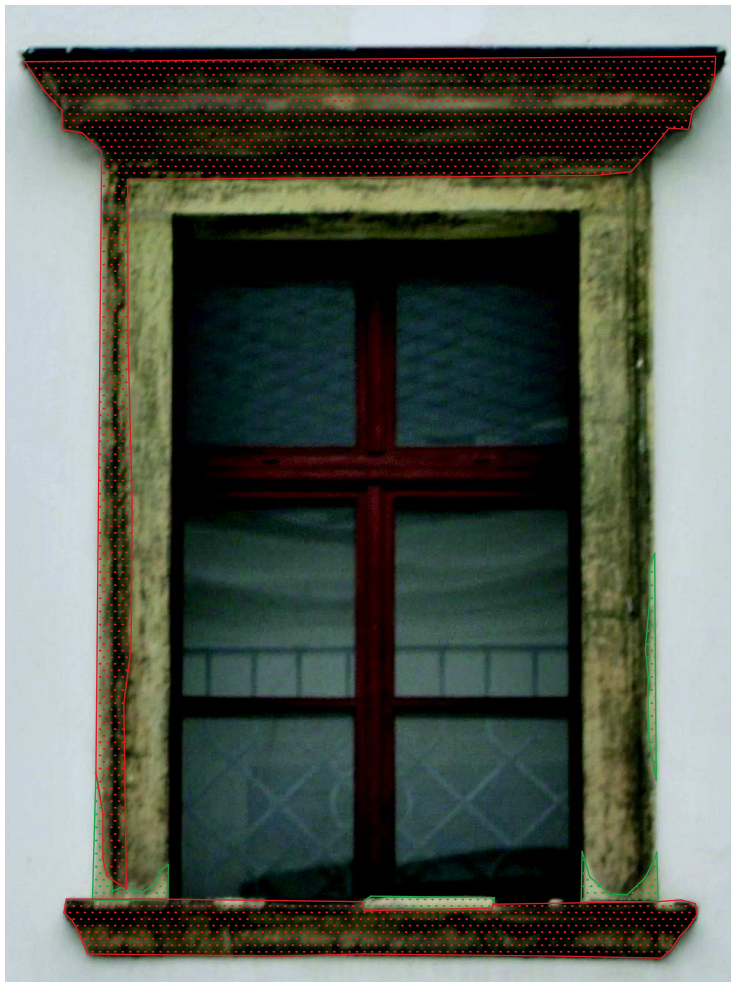
Obecné	
ID prvku	K1-2.23
Jiné označení	OK/1.26/3
Název prvku	kamenné ostění okna s parapetem a nadokenní římsou
Opatření	restaurování (viz technologický předpis 2.C)
Podlaží	2.NP
Umístění	severní dvorní průčelí
Rozměry [mm]	
Stávající stav	
Zhodnocení	původní; architektonicky hodnotný
Stav	silně poškozený
Popis prvku	kamenné ostění okna s parapetem a nadokenní římsou, dožívající starší povrchové úpravy, výrazné barevnostní kontrasty, kontrastní výplně spár, barevnostně a materiálově nevhodné řešení
Návrhový stav	
Rozměry [mm]	
Popis opatření / novotvaru	
Materiál	
Povrchová úprava	
Kotvení	
Poznámky

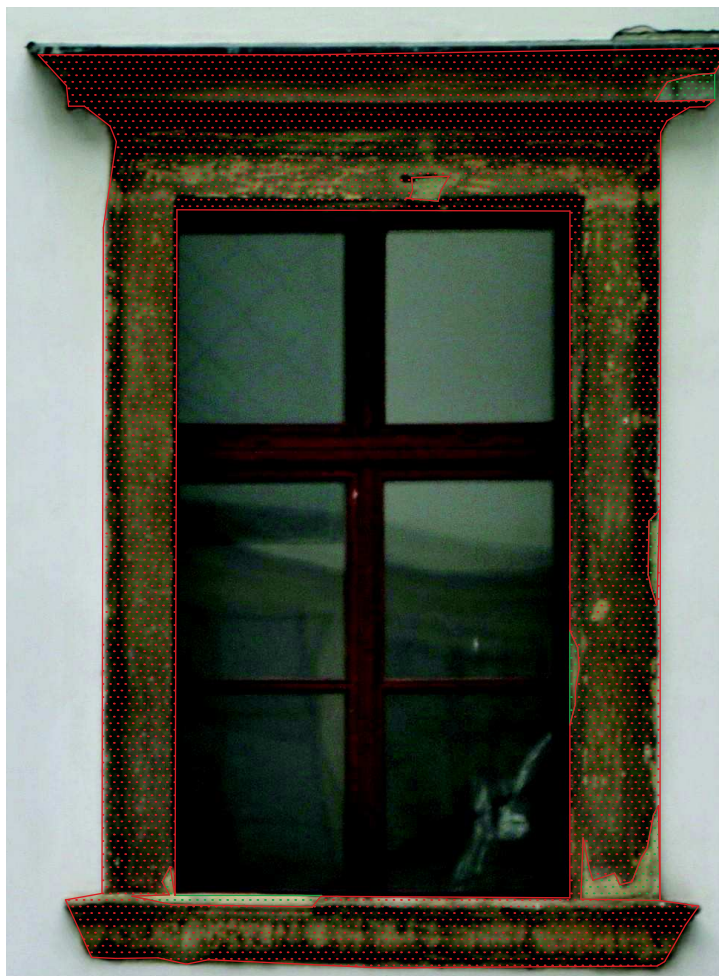
Obecné	
ID prvku	K1-2.24
Jiné označení	OK/0.39/1
Název prvku	kamenné ostění okna s parapetem a nadokenní římsou
Opatření	restaurování (viz technologický předpis 2.C)
Podlaží	2.NP
Umístění	severní dvorní průčelí
Rozměry [mm]	
Stávající stav	
Zhodnocení	původní; architektonicky hodnotný
Stav	silně poškozený
Popis prvku	kamenné ostění okna s parapetem a nadokenní římsou, dožívající starší povrchové úpravy, výrazné barevnostní kontrasty, kontrastní výplně spár, barevnostně a materiálově nevhodné řešení
Návrhový stav	
Rozměry [mm]	
Popis opatření / novotvaru	
Materiál	
Povrchová úprava	
Kotvení	
Poznámky

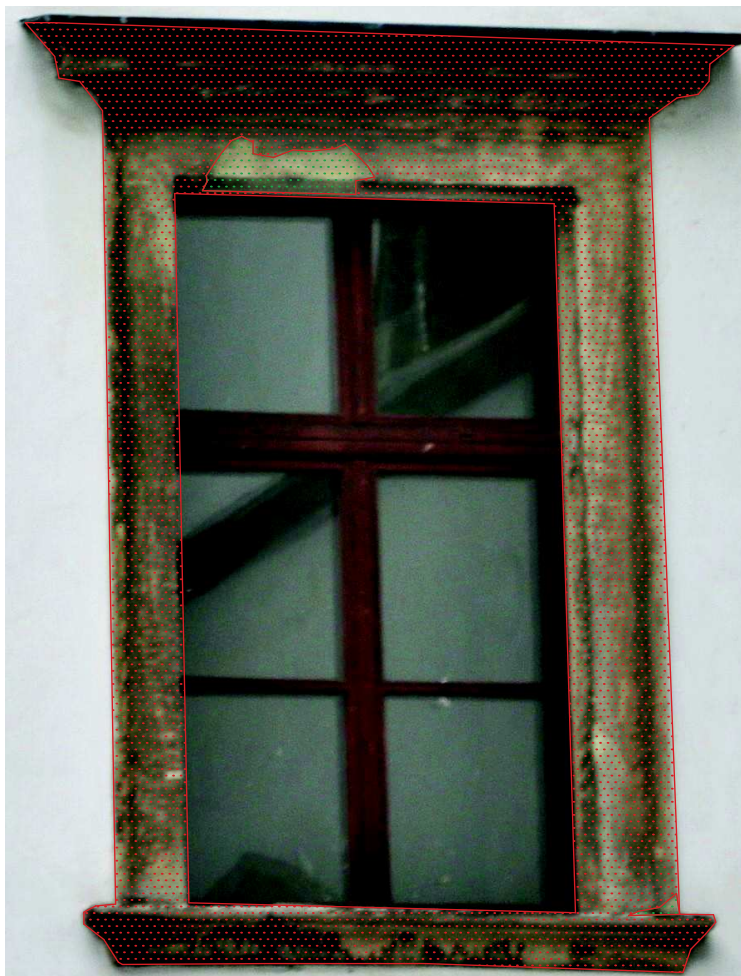
Obecné	
ID prvku	K1-2.25
Jiné označení	OK/1.26/1
Název prvku	kamenné ostění okna s parapetem a nadokenní římsou
Opatření	restaurování (viz technologický předpis 2.C)
Podlaží	2.NP
Umístění	severní dvorní průčelí
Rozměry [mm]	
Stávající stav	
Zhodnocení	původní; architektonicky hodnotný
Stav	silně poškozený
Popis prvku	kamenné ostění okna s parapetem a nadokenní římsou, dožívající starší povrchové úpravy, výrazné barevnostní kontrasty, nevhodné plastické vysprávky
Návrhový stav	
Rozměry [mm]	
Popis opatření / novotvaru	
Materiál	
Povrchová úprava	
Kotvení	
Poznámky

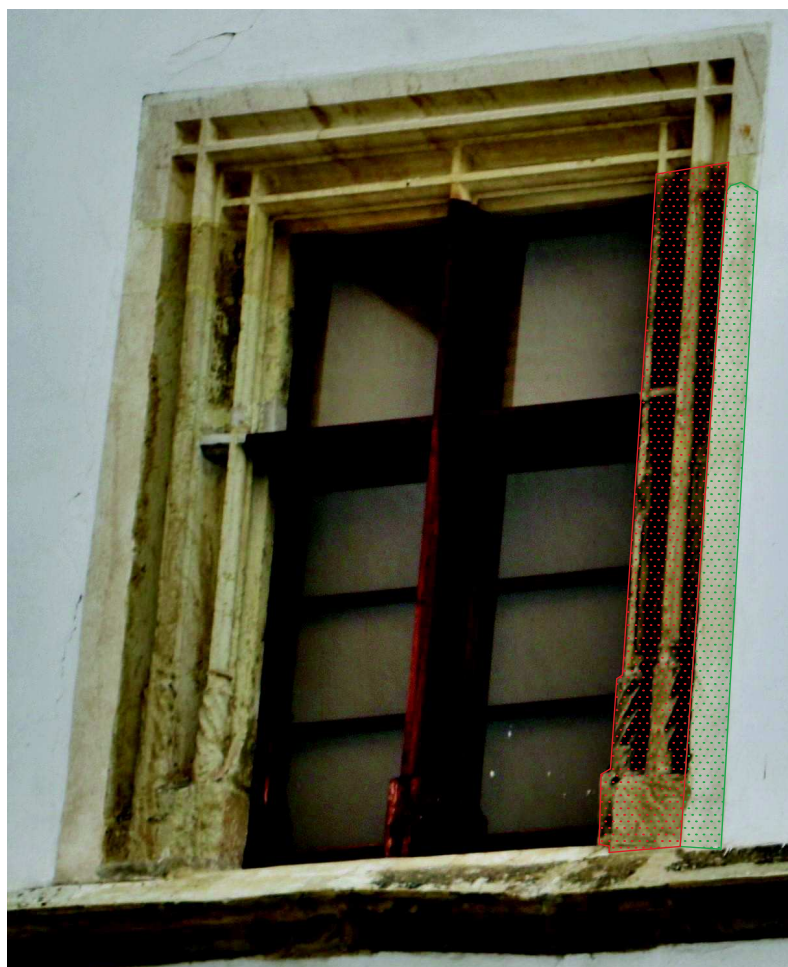
Obecné	
ID prvku	K1-2.26
Jiné označení	OK/1.20a/1
Název prvku	kamenné profilované ostění okna
Opatření	restaurování (viz technologický předpis 2.C)
Podlaží	2.NP
Umístění	východní dvorní průčelí
Rozměry [mm]	
Stávající stav	
Zhodnocení	původní; architektonicky hodnotný
Stav	silně poškozený
Popis prvku	kamenné profilované ostění okna, rozsáhlejší zbytky ztmavých, dožívajících úprav povrchu, nevhodné plastické vysprávky
Návrhový stav	
Rozměry [mm]	
Popis opatření / novotvaru	
Materiál	
Povrchová úprava	
Kotvení	
Poznámky

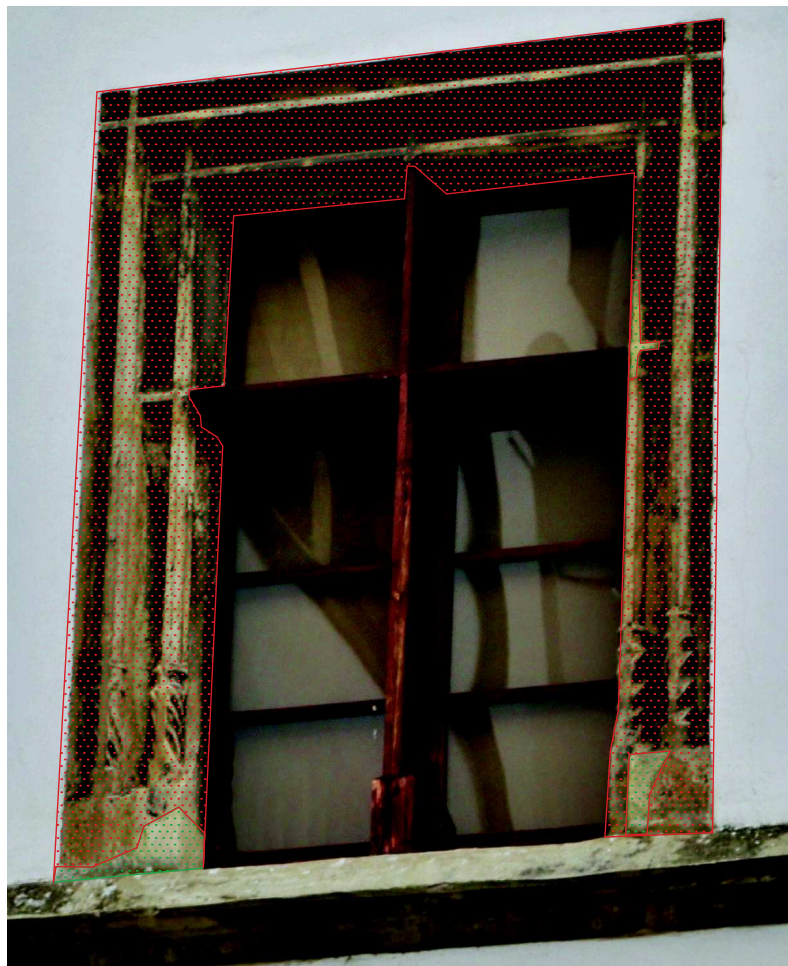
Obecné	
ID prvku	K1-2.27
Jiné označení	OK/1.20a/2
Název prvku	kamenné profilované ostění okna
Opatření	restaurování (viz technologický předpis 2.C)
Podlaží	2.NP
Umístění	východní dvorní průčelí
Rozměry [mm]	
Stávající stav	
Zhodnocení	původní; architektonicky hodnotný
Stav	silně poškozený
Popis prvku	kamenné profilované ostění okna, rozsáhlejší zbytky ztmavých, dožívajících úprav povrchu, nevhodné plastické vysprávky, kontrastní výplně spár, barevnostně a materiálově nevhodné řešení,
Návrhový stav	
Rozměry [mm]	
Popis opatření / novotvaru	
Materiál	
Povrchová úprava	
Kotvení	
Poznámky

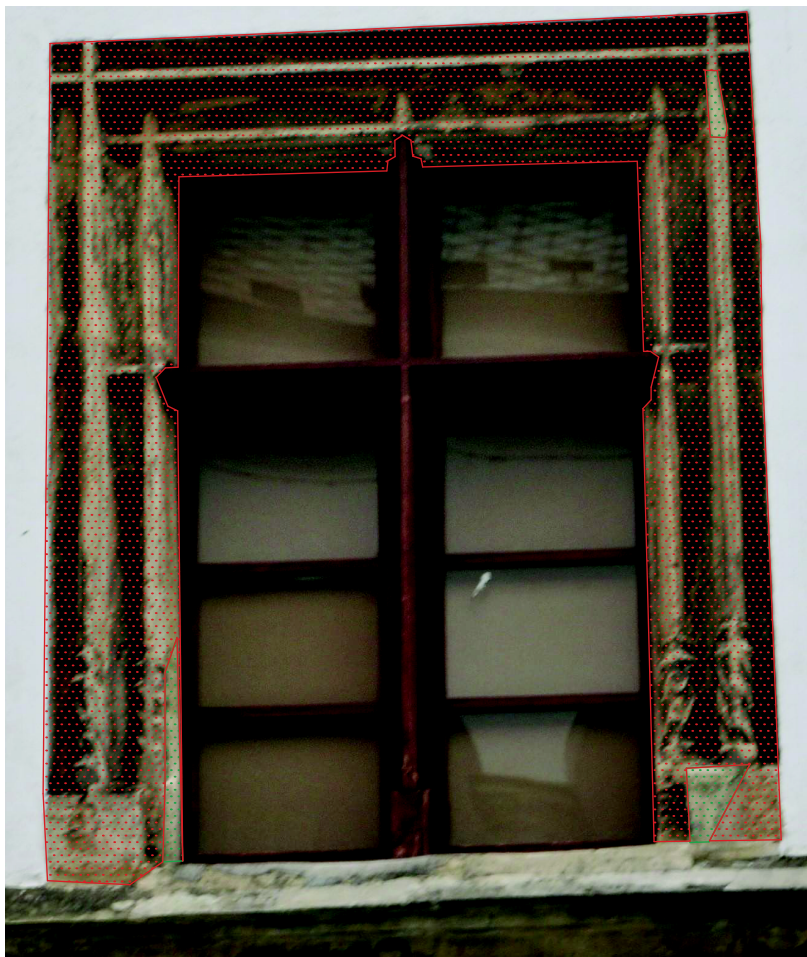
Obecné	
ID prvku	K1-2.28
Jiné označení	OK/1.20a/3
Název prvku	kamenné profilované ostění okna
Opatření	restaurování (viz technologický předpis 2.C)
Podlaží	2.NP
Umístění	východní dvorní průčelí
Rozměry [mm]	
Stávající stav	
Zhodnocení	původní; architektonicky hodnotný
Stav	silně poškozený
Popis prvku	kamenné profilované ostění okna, rozsáhlejší zbytky ztmavých, dožívajících úprav povrchu, nevhodné plastické vysprávky
Návrhový stav	
Rozměry [mm]	
Popis opatření / novotvaru	
Materiál	
Povrchová úprava	
Kotvení	
Poznámky

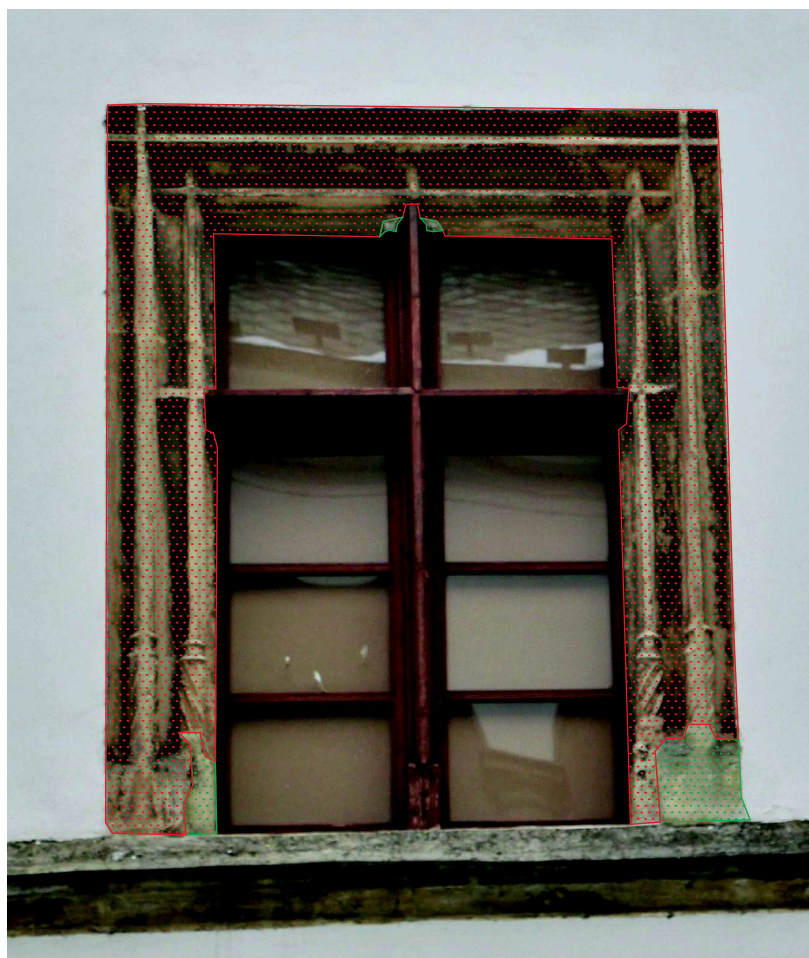
Obecné	
ID prvku	K1-2.29
Jiné označení	OK/1.20a/4
Název prvku	kamenné profilované ostění okna
Opatření	restaurování (viz technologický předpis 2.C)
Podlaží	2.NP
Umístění	východní dvorní průčelí
Rozměry [mm]	
Stávající stav	
Zhodnocení	původní; architektonicky hodnotný
Stav	silně poškozený
Popis prvku	kamenné profilované ostění okna, rozsáhlejší zbytky ztmavých, dožívajících úprav povrchu, nevhodné plastické vysprávky
Návrhový stav	
Rozměry [mm]	
Popis opatření / novotvaru	
Materiál	
Povrchová úprava	
Kotvení	
Poznámky

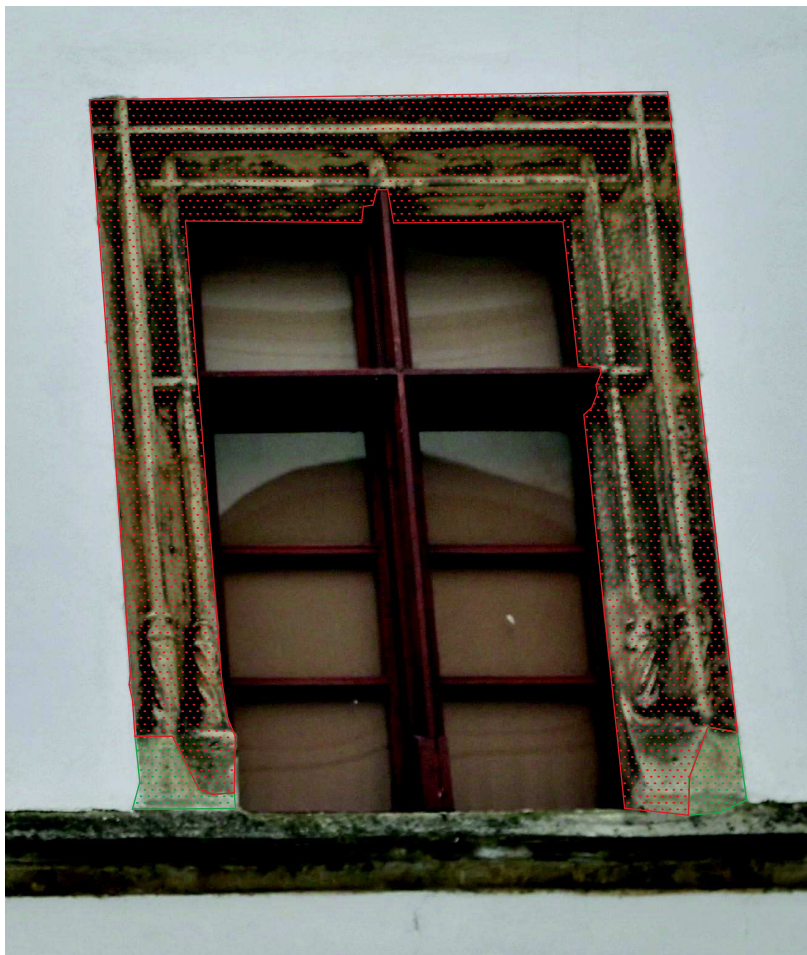
Obecné	
ID prvku	K1-2.30
Jiné označení	OK/1.20a/5
Název prvku	kamenné profilované ostění okna
Opatření	restaurování (viz technologický předpis 2.C)
Podlaží	2.NP
Umístění	východní dvorní průčelí
Rozměry [mm]	
Stávající stav	
Zhodnocení	původní; architektonicky hodnotný
Stav	silně poškozený
Popis prvku	kamenné profilované ostění okna, rozsáhlejší zbytky ztmavých, dožívajících úprav povrchu, nevhodné plastické vysprávky
Návrhový stav	
Rozměry [mm]	
Popis opatření / novotvaru	
Materiál	
Povrchová úprava	
Kotvení	
Poznámky

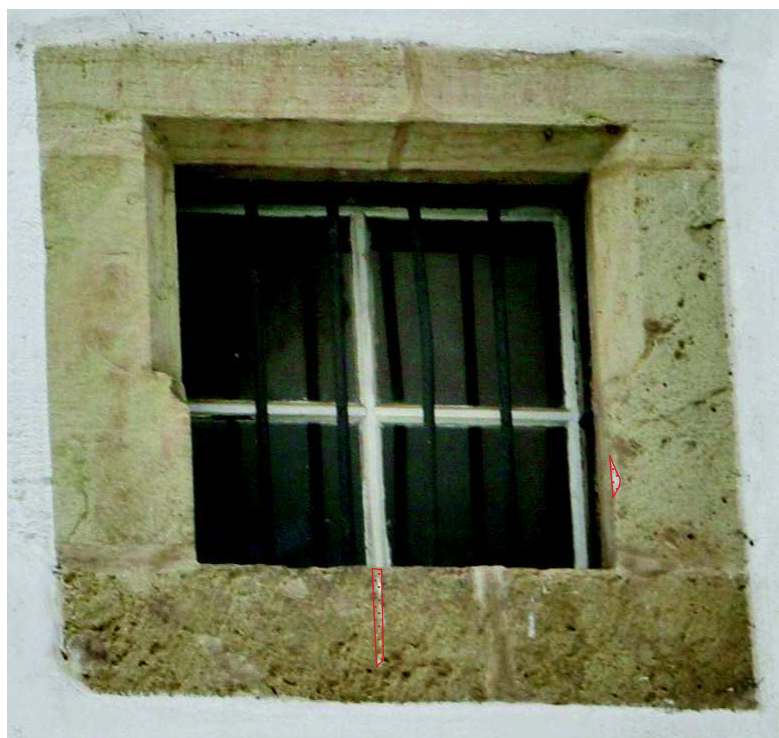
Obecné	
ID prvku	K1-2.31
Jiné označení	OK/1.20b/1
Název prvku	kamenné ostění okna
Opatření	očištění pod restaurátorským dohledem (viz technologický předpis 2.K)
Podlaží	2.NP
Umístění	východní dvorní průčelí
Rozměry [mm]	
Stávající stav	
Zhodnocení	původní; architektonicky hodnotný
Stav	mírně poškozený
Popis prvku	kamenné ostění okna, zbytky starých povrchových úprav souvisejících s úpravou fasády
Návrhový stav	
Rozměry [mm]	
Popis opatření / novotvaru	
Materiál	
Povrchová úprava	
Kotvení	
Poznámky

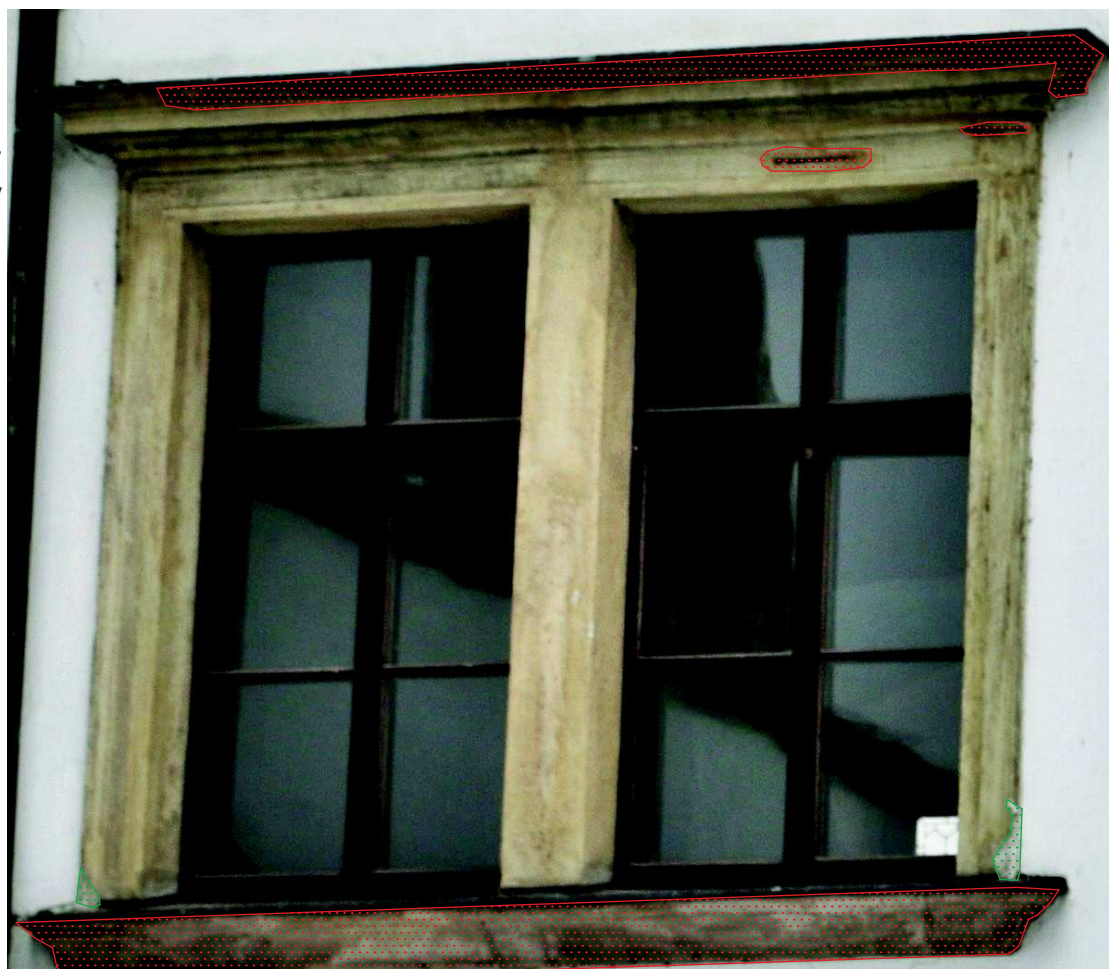
Obecné	
ID prvku	K1-2.33
Jiné označení	OK/1.12/2
Název prvku	kamenné ostění okna s parapetem a nadokenní římsou
Opatření	restaurování (viz technologický předpis 2.C)
Podlaží	2.NP
Umístění	jižní dvorní průčelí
Rozměry [mm]	
Stávající stav	
Zhodnocení	původní; architektonicky hodnotný
Stav	mírně poškozený
Popis prvku	kamenné ostění okna s parapetem a nadokenní římsou, dožívající starší povrchové úpravy, přirozená barevnost kamene, nevhodné plastické vysprávky, stávající oplechování působí tvrdým, lineárním způsobem
Návrhový stav	
Rozměry [mm]	
Popis opatření / novotvaru	
Materiál	
Povrchová úprava	
Kotvení	
Poznámky

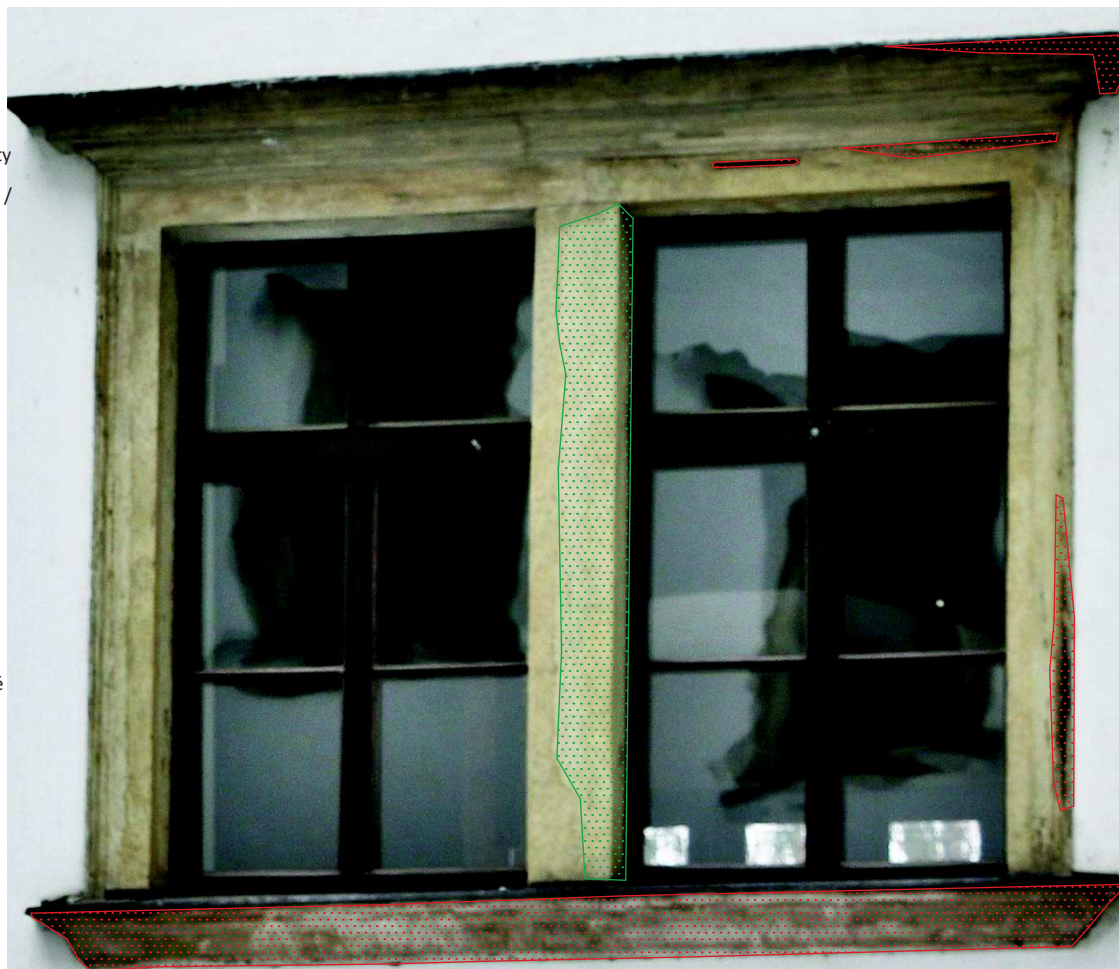
Obecné	
ID prvku	K1-2.34
Jiné označení	OK/1.12/1
Název prvku	kamenné ostění okna s parapetem a nadokenní římsou
Opatření	restaurování (viz technologický předpis 2.C)
Podlaží	2.NP
Umístění	jižní dvorní průčelí
Rozměry [mm]	
Stávající stav	
Zhodnocení	původní; architektonicky hodnotný
Stav	mírně poškozený
Popis prvku	kamenné ostění okna s parapetem a nadokenní římsou, dožívající starší povrchové úpravy, přirozená barevnost kamene, nevhodné plastické vysprávky, stávající oplechování působí tvrdým, lineárním způsobem
Návrhový stav	
Rozměry [mm]	
Popis opatření / novotvaru	
Materiál	
Povrchová úprava	
Kotvení	
Poznámky

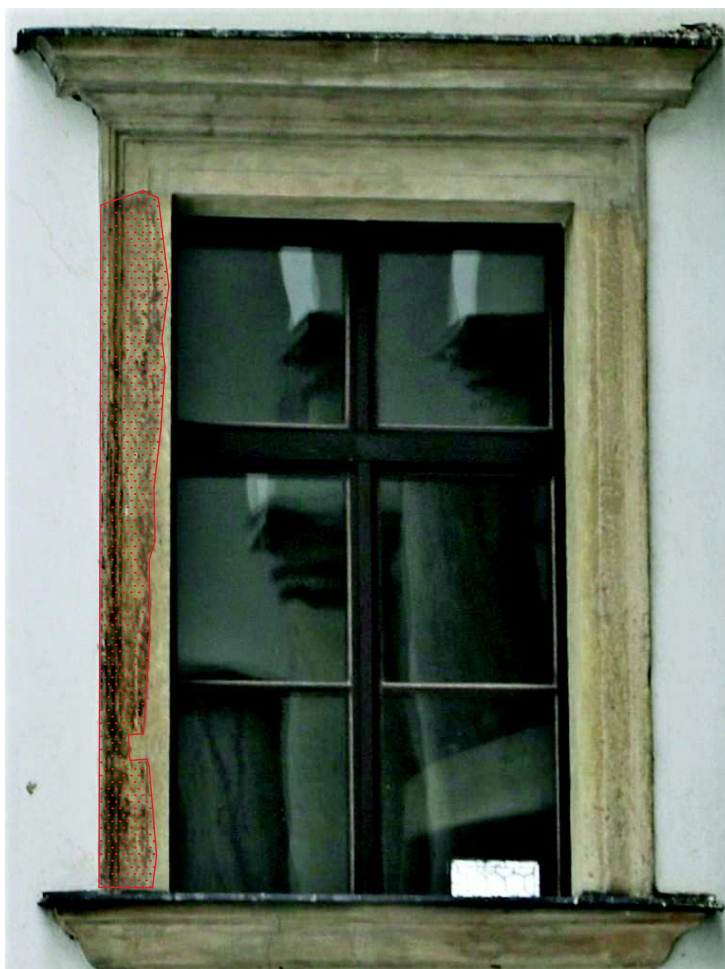
Obecné	
ID prvku	K1-2.35
Jiné označení	OK/1.08a/5
Název prvku	kamenné ostění okna s parapetem a nadokenní římsou
Opatření	restaurování (viz technologický předpis 2.C)
Podlaží	2.NP
Umístění	jižní dvorní průčelí
Rozměry [mm]	
Stávající stav	
Zhodnocení	původní; architektonicky hodnotný
Stav	mírně poškozený
Popis prvku	kamenné ostění okna s parapetem a nadokenní římsou, dožívající starší povrchové úpravy, přirozená barevnost kamene, stávající oplechování působí tvrdým, lineárním způsobem
Návrhový stav	
Rozměry [mm]	
Popis opatření / novotvaru	
Materiál	
Povrchová úprava	
Kotvení	
Poznámky

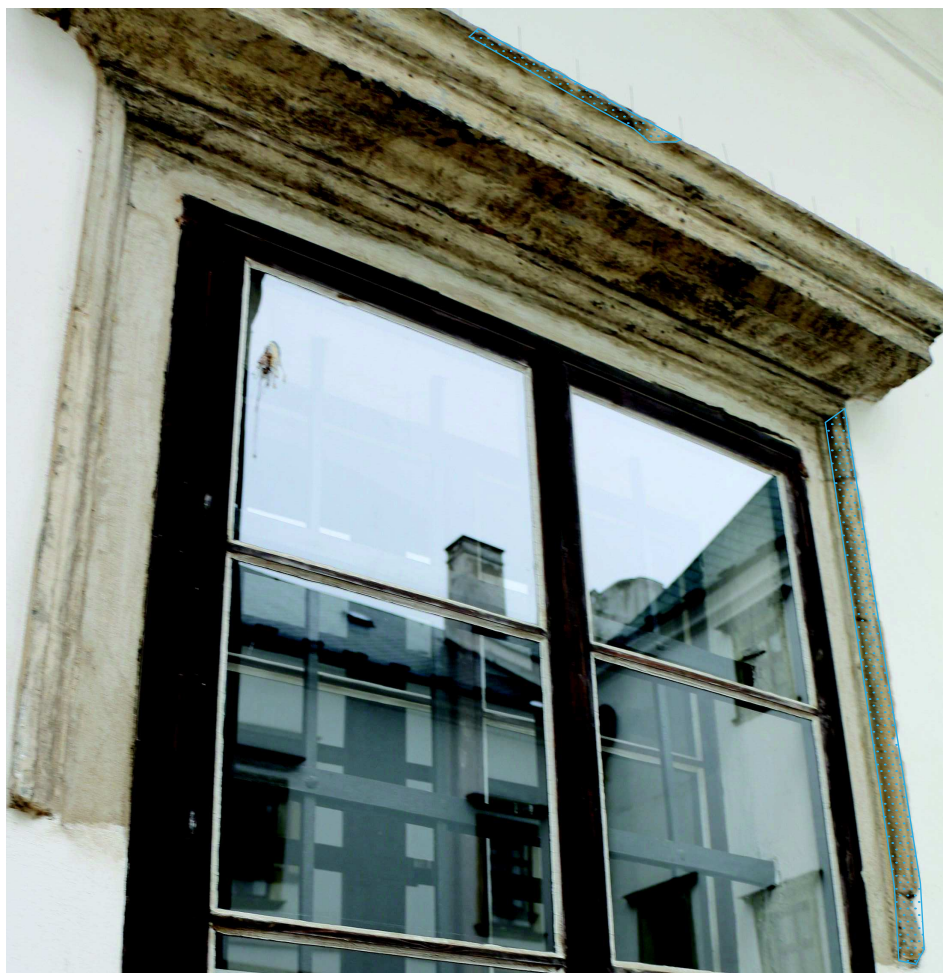
Obecné	
ID prvku	K1-2.36
Jiné označení	OK/1.06/2
Název prvku	kamenná nadokenní římsa
Opatření	restaurování (viz technologický předpis 2.C)
Podlaží	2.NP
Umístění	západní arkáda 2.NP
Rozměry [mm]	
Stávající stav	
Zhodnocení	původní; architektonicky hodnotný
Stav	mírně poškozený
Popis prvku	kamenná nadokenní římsa, nevhodné plastické vysprávky
Návrhový stav	
Rozměry [mm]	
Popis opatření / novotvaru	
Materiál	
Povrchová úprava	
Kotvení	
Poznámky

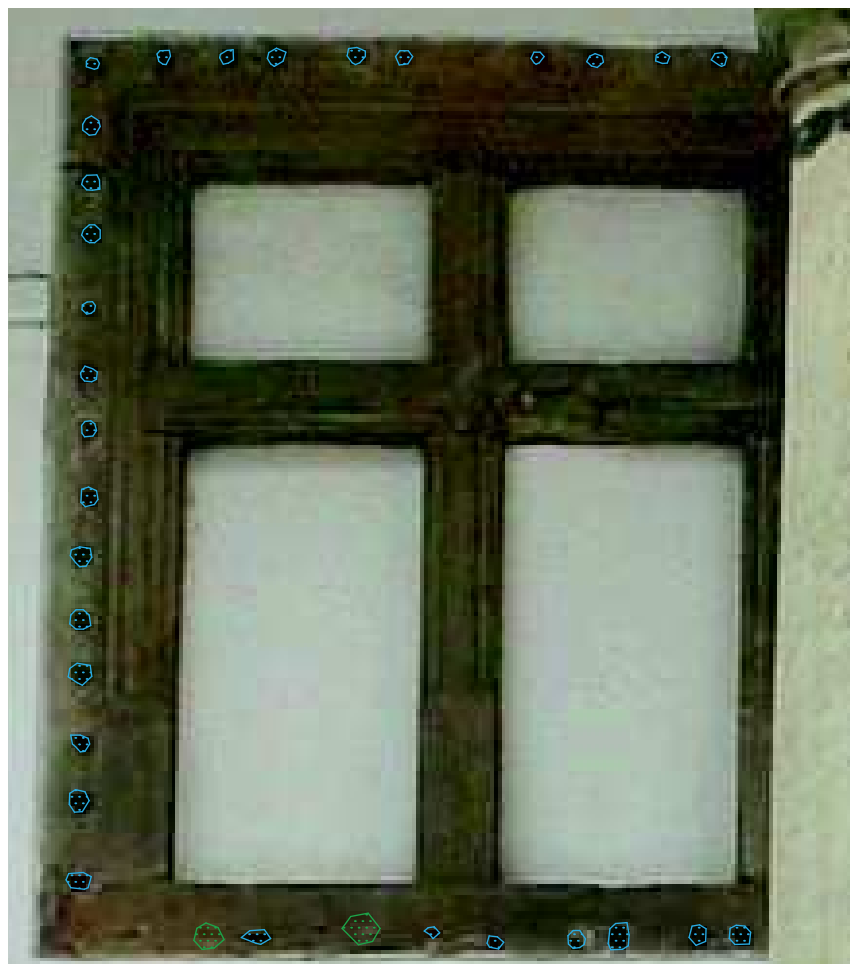
Obecné	
ID prvku	K1-2.37
Jiné označení	OK/1.06/1
Název prvku	kamenné ostění slepého okna s křížem
Opatření	restaurování (viz technologický předpis 2.C)
Podlaží	2.NP
Umístění	západní arkáda 2.NP
Rozměry [mm]	
Stávající stav	
Zhodnocení	původní; architektonicky hodnotný
Stav	mírně poškozený
Popis prvku	kamenné ostění slepého okna s křížem, stopy vývoje změn stavby, otvory po prutech mříží, dřevěné výplně otvorů po mřížích
Návrhový stav	
Rozměry [mm]	
Popis opatření / novotvaru	
Materiál	
Povrchová úprava	
Kotvení	
Poznámky

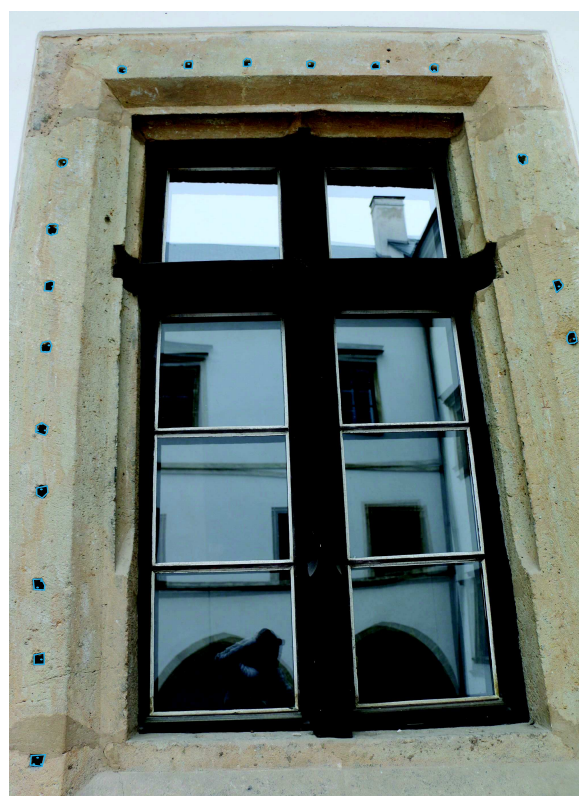
Obecné	
ID prvku	K1-2.38
Jiné označení	
Název prvku	kamenné profilované ostění okna
Opatření	ponechání bez zásahu (viz technologický předpis 2.I)
Podlaží	2.NP
Umístění	západní arkáda 2.NP
Rozměry [mm]	
Stávající stav	
Zhodnocení	původní; architektonicky hodnotný
Stav	bez poškození
Popis prvku	kamenné profilované ostění okna, stopy vývoje změn stavby, otvory po prutech mříží, kontrastní výplně spár, barevnostně a materiálově nevhodné řešení
Návrhový stav	
Rozměry [mm]	
Popis opatření / novotvaru	
Materiál	
Povrchová úprava	
Kotvení	
Poznámky

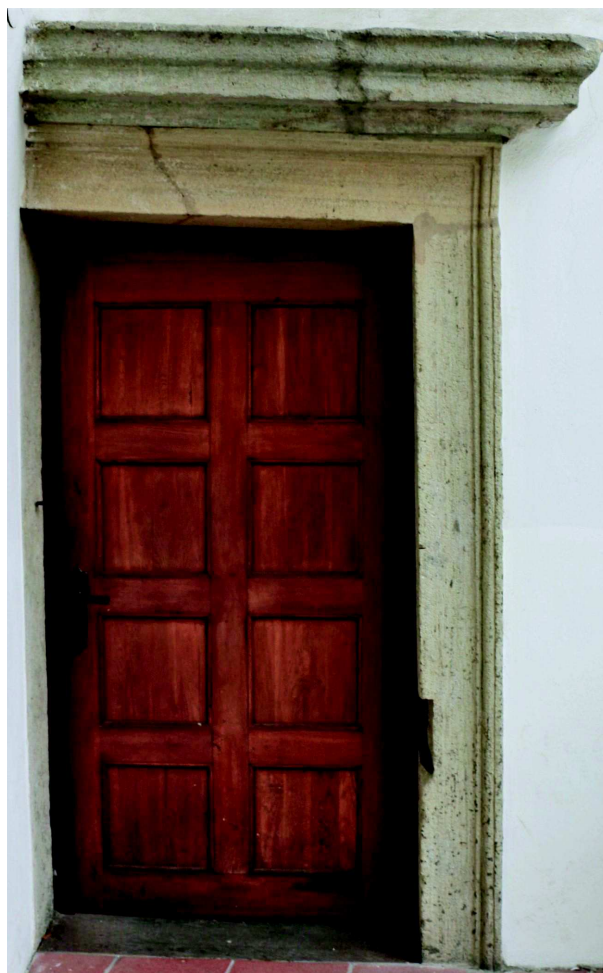
Obecné	
ID prvku	K1-2.39
Jiné označení	PO/0.04/1
Název prvku	kamenný portál
Opatření	ponechání bez zásahu (viz technologický předpis 2.I)
Podlaží	2.NP
Umístění	západní arkáda 2.NP
Rozměry [mm]	
Stávající stav	
Zhodnocení	původní; architektonicky hodnotný
Stav	mírně poškozený
Popis prvku	
Návrhový stav	
Rozměry [mm]	
Popis opatření / novotvaru	
Materiál	
Povrchová úprava	
Kotvení	
Poznámky

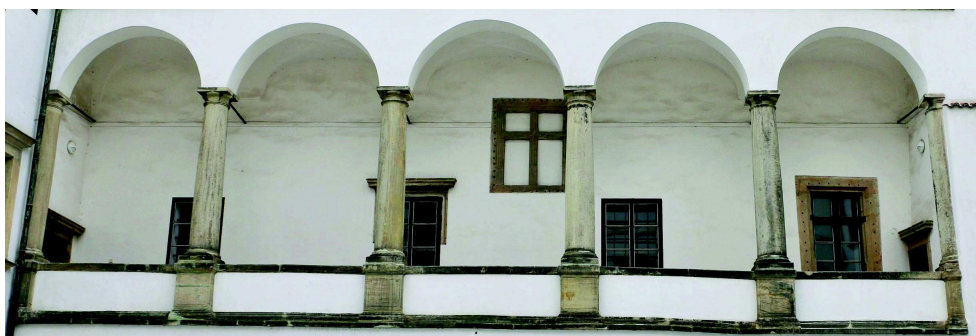
Obecné	
ID prvku	K1-2.41
Jiné označení	KP/1.04/1
Název prvku	kamenný sloup arkády
Opatření	restaurování (viz technologický předpis 2.C)
Podlaží	2.NP
Umístění	západní arkáda 2.NP
Rozměry [mm]	
Stávající stav	
Zhodnocení	původní; architektonicky hodnotný
Stav	mírně poškozený
Popis prvku	kamenný sloup arkády, díky přirozený výraz, nežádoucí barevnostní anomálie spojů prvků, znečištění sedimentem
Návrhový stav	
Rozměry [mm]	
Popis opatření / novotvaru	
Materiál	
Povrchová úprava	
Kotvení	
Poznámky

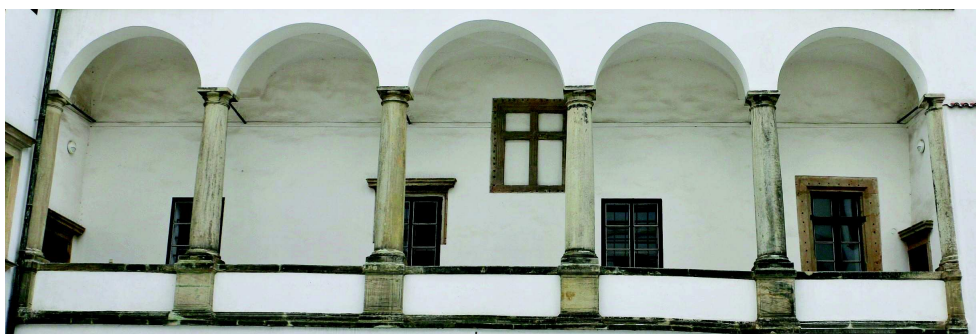
Obecné	
ID prvku	K1-2.43
Jiné označení	KP/1.04/1
Název prvku	kamenný sloup arkády
Opatření	restaurování (viz technologický předpis 2.C)
Podlaží	2.NP
Umístění	západní arkáda 2.NP
Rozměry [mm]	
Stávající stav	
Zhodnocení	původní; architektonicky hodnotný
Stav	mírně poškozený
Popis prvku	kamenný sloup arkády, díky přirozený výraz, nežádoucí barevnostní anomálie spojů prvků, znečištění sedimentem
Návrhový stav	
Rozměry [mm]	
Popis opatření / novotvaru	
Materiál	
Povrchová úprava	
Kotvení	
Poznámky

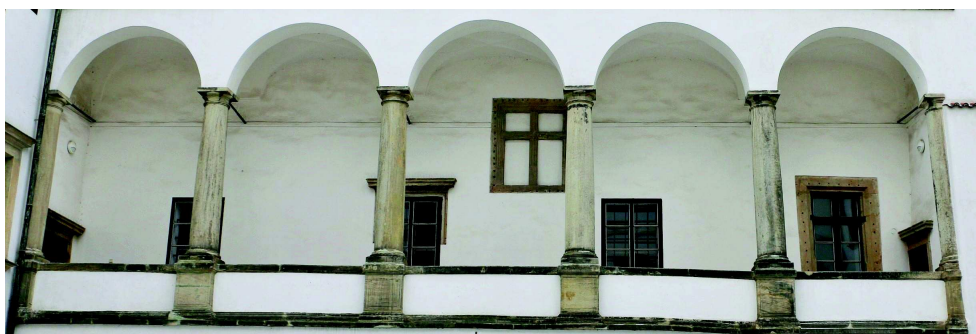
Obecné	
ID prvku	K1-2.44
Jiné označení	KP/1.04/1
Název prvku	kamenný sloup arkády
Opatření	restaurování (viz technologický předpis 2.C)
Podlaží	2.NP
Umístění	západní arkáda 2.NP
Rozměry [mm]	
Stávající stav	
Zhodnocení	původní; architektonicky hodnotný
Stav	mírně poškozený
Popis prvku	kamenný sloup arkády, díky přirozený výraz, nežádoucí barevnostní anomálie spojů prvků, nevhodné plastické vysprávky, znečištění sedimentem
Návrhový stav	
Rozměry [mm]	
Popis opatření / novotvaru	
Materiál	
Povrchová úprava	
Kotvení	
Poznámky

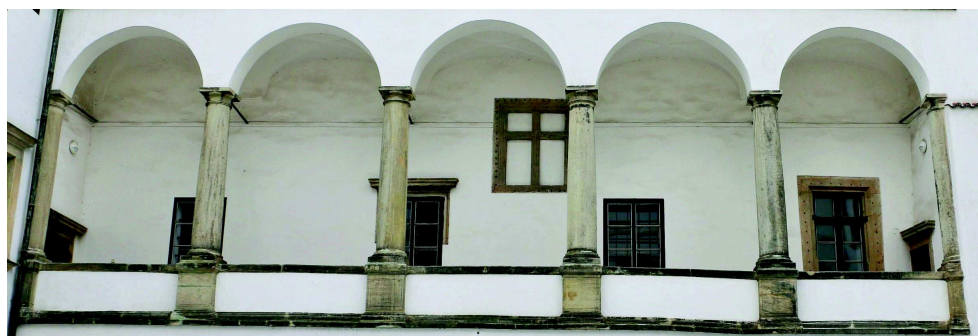
Obecné	
ID prvku	K1-2.45
Jiné označení	KP/1.04/1
Název prvku	kamenný pilastr arkády
Opatření	restaurování (viz technologický předpis 2.C)
Podlaží	2.NP
Umístění	západní arkáda 2.NP
Rozměry [mm]	
Stávající stav	
Zhodnocení	původní; architektonicky hodnotný
Stav	mírně poškozený
Popis prvku	kamenný pilastr arkády, dřívky přirozený výraz, nežádoucí barevnostní anomálie spojů prvků, nevhodné plastické vysprávky, znečištění sedimentem
Návrhový stav	
Rozměry [mm]	
Popis opatření / novotvaru	
Materiál	
Povrchová úprava	
Kotvení	
Poznámky

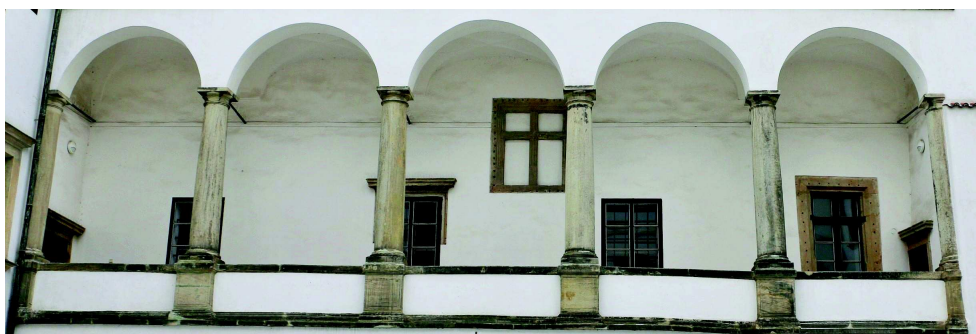
Obecné	
ID prvku	K1-2.47
Jiné označení	KP/1.04/2
Název prvku	kamenná římsa zábradlí
Opatření	restaurování (viz technologický předpis 2.C)
Podlaží	2.NP
Umístění	západní arkáda 2.NP
Rozměry [mm]	
Stávající stav	
Zhodnocení	původní; architektonicky hodnotný
Stav	mírně poškozený
Popis prvku	kamenná římsa zábradlí, zvlněná se sedáním stavby, dožívající starší povrchové úpravy, znečištění sedimentem, popraskané spoje prvků vhodné k nahrazení spáry s řízenou dilatací, korodující kramle vhodné k náhradě za nekorodující ocel
Návrhový stav	
Rozměry [mm]	
Popis opatření / novotvaru	
Materiál	
Povrchová úprava	
Kotvení	
Poznámky

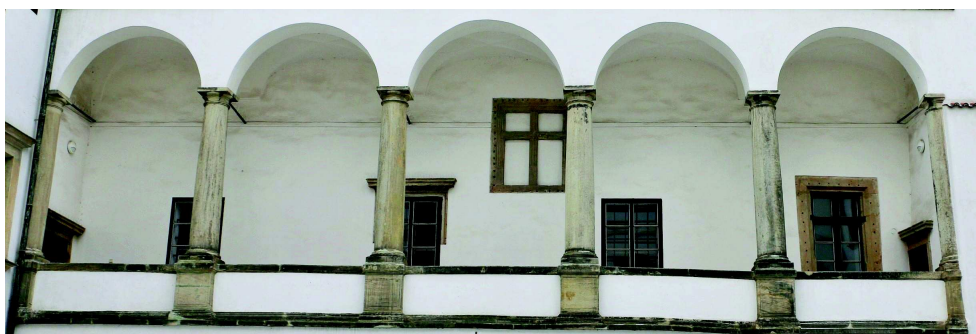
Obecné	
ID prvku	K1-2.48
Jiné označení	KP/1.04/2
Název prvku	kamenná římsa zábradlí
Opatření	restaurování (viz technologický předpis 2.C)
Podlaží	2.NP
Umístění	západní arkáda 2.NP
Rozměry [mm]	
Stávající stav	
Zhodnocení	původní; architektonicky hodnotný
Stav	mírně poškozený
Popis prvku	kamenná římsa zábradlí, zvlněná se sedáním stavby, dožívající starší povrchové úpravy, znečištění sedimentem, nevhodné plastické vysprávky, popraskané spoje prvků vhodné k nahrazení spáry s řízenou dilatací
Návrhový stav	
Rozměry [mm]	
Popis opatření / novotvaru	
Materiál	
Povrchová úprava	
Kotvení	
Poznámky

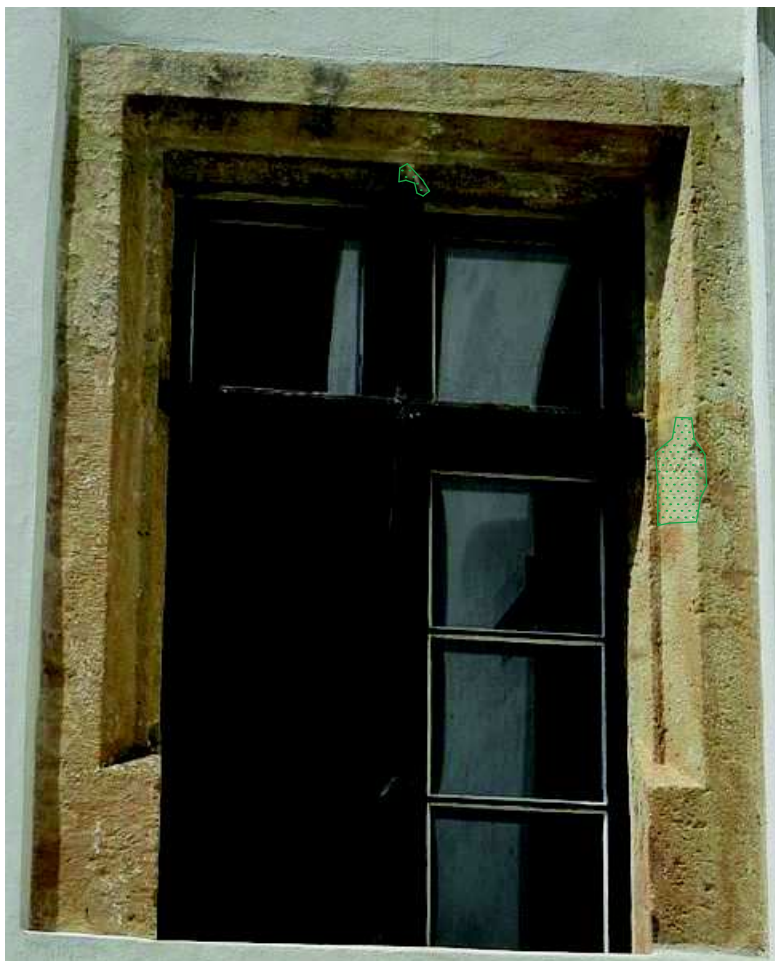
Obecné	
ID prvku	K1-2.52
Jiné označení	OK/1.03/1
Název prvku	kamenné ostění okna s křížem
Opatření	ponechání bez zásahu (viz technologický předpis 2.1)
Podlaží	2.NP
Umístění	západní dvorní průčelí
Rozměry [mm]	
Stávající stav	
Zhodnocení	původní; architektonicky hodnotný
Stav	bez poškození
Popis prvku	kamenné ostění okna s křížem, nevhodné plastické vysprávky, přirozená barevnost kamene
Návrhový stav	
Rozměry [mm]	
Popis opatření / novotvaru	
Materiál	
Povrchová úprava	
Kotvení	
Poznámky
