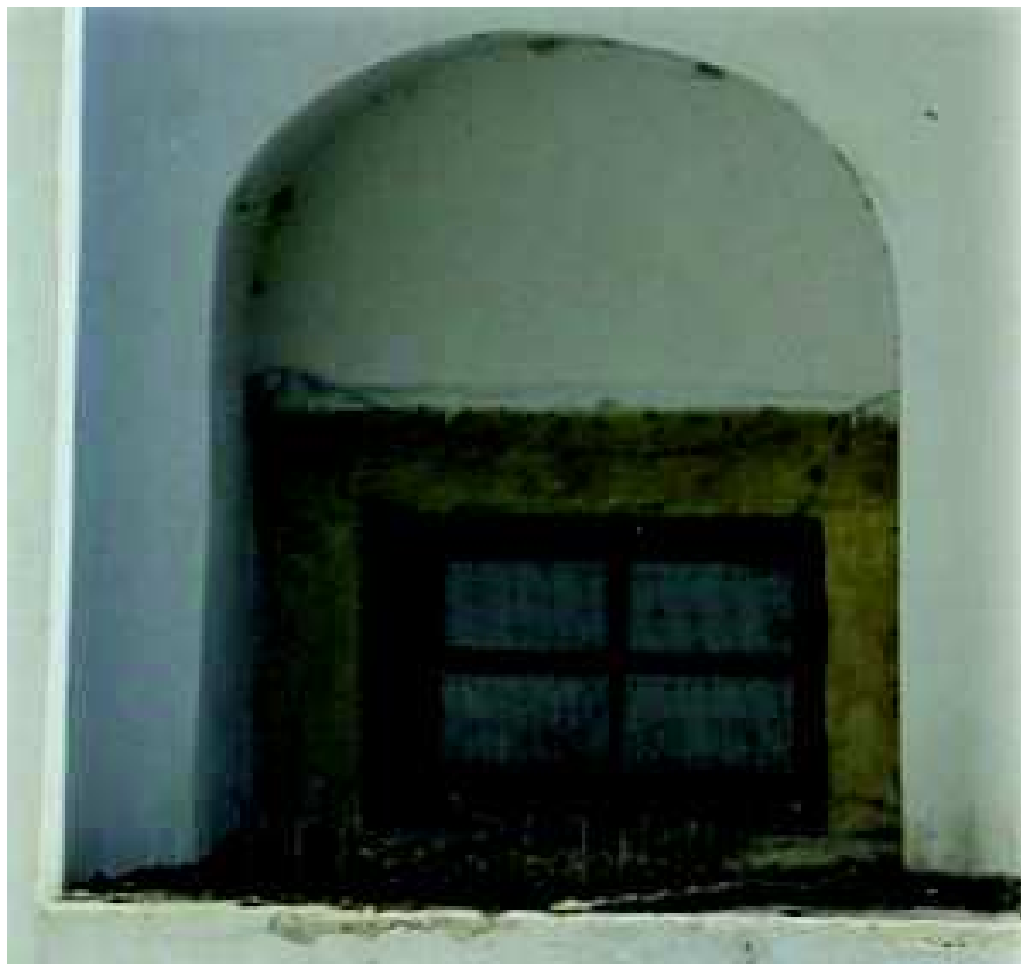
Obecné	
ID prvku	K1-2.53
Jiné označení	
Název prvku	kamenné ostění okna
Opatření	restaurování (viz technologický předpis 2.C)
Podlaží	2.NP
Umístění	severní dvorní průčelí
Rozměry [mm]	
Stávající stav	
Zhodnocení	původní; architektonicky hodnotný
Stav	mírně poškozený
Popis prvku	kamenné ostění okna, znečištění sedimentem
Návrhový stav	
Rozměry [mm]	
Popis opatření / novotvaru	
Materiál	
Povrchová úprava	
Kotvení	
Poznámky

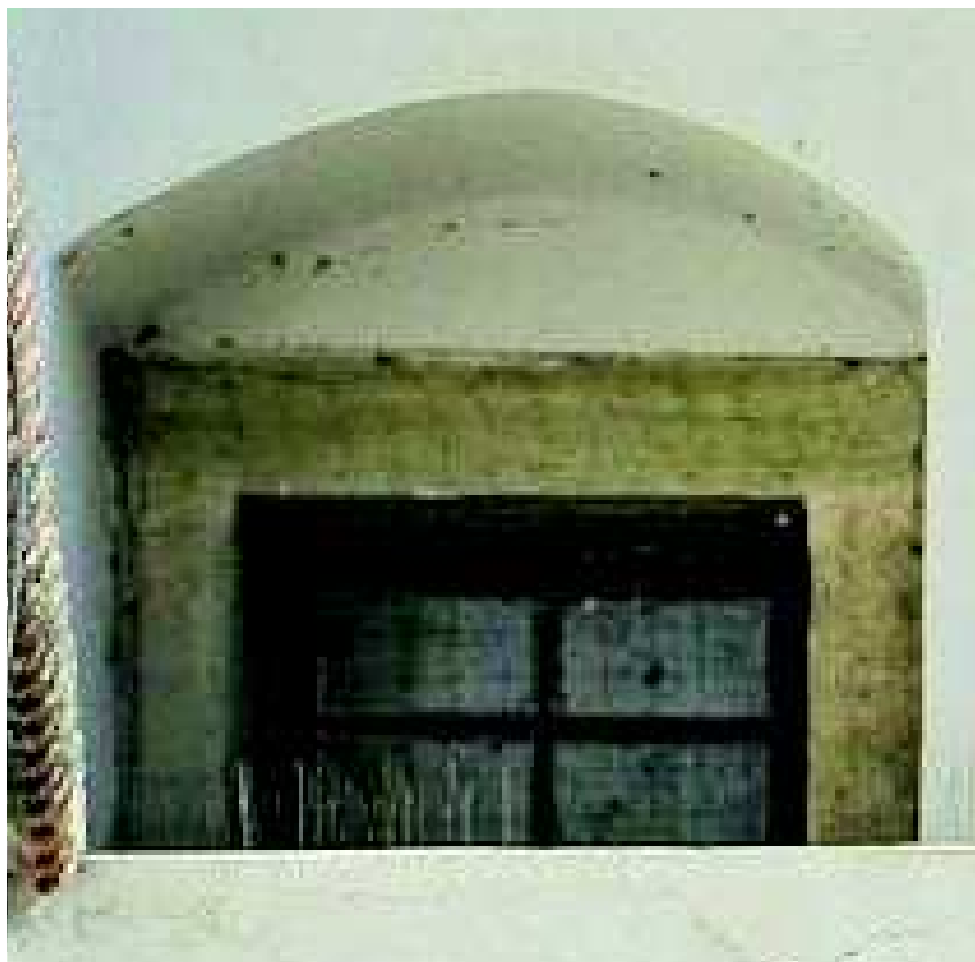
Obecné	
ID prvku	K1-2.54
Jiné označení	
Název prvku	kamenné ostění okna
Opatření	restaurování (viz technologický předpis 2.C)
Podlaží	2.NP
Umístění	severní dvorní průčelí
Rozměry [mm]	
Stávající stav	
Zhodnocení	původní; architektonicky hodnotný
Stav	mírně poškozený
Popis prvku	kamenné ostění okna, znečištění sedimentem
Návrhový stav	
Rozměry [mm]	
Popis opatření / novotvaru	
Materiál	
Povrchová úprava	
Kotvení	
Poznámky

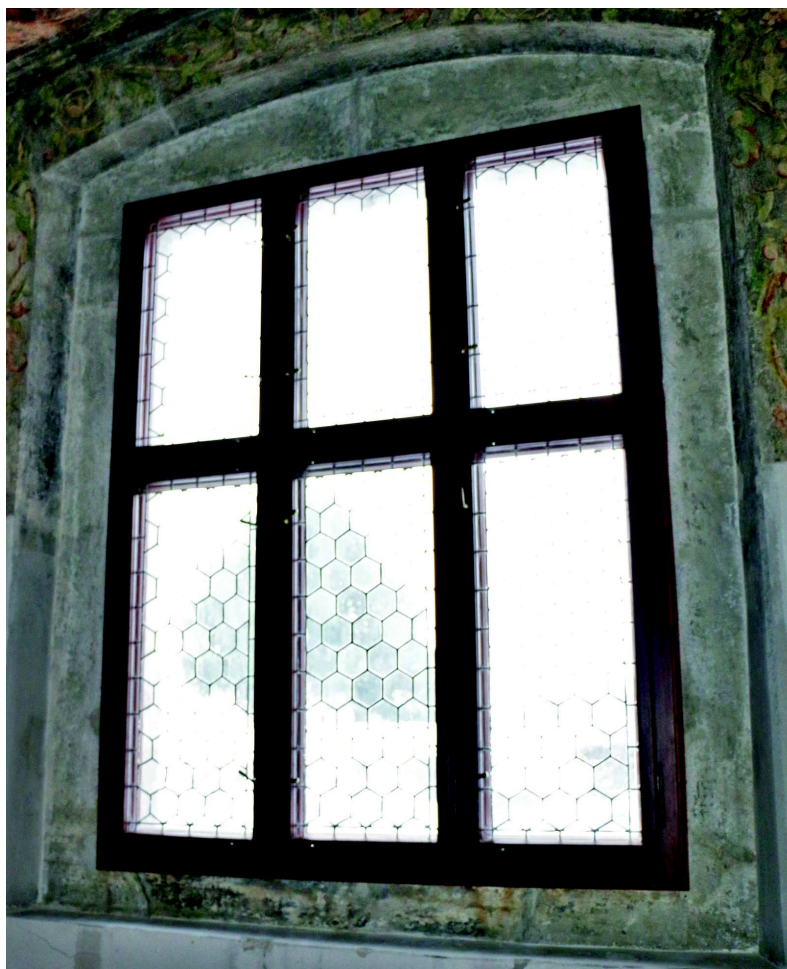
Obecné	
ID prvku	K1-2.55
Jiné označení	OK/1.15/1
Název prvku	kamenné ostění okna
Opatření	ponechání bez zásahu (viz technologický předpis 2.1)
Podlaží	2.NP
Umístění	1-1.15
Rozměry [mm]	
Stávající stav	
Zhodnocení	původní; architektonicky hodnotný
Stav	mírně poškozený
Popis prvku	
Návrhový stav	
Rozměry [mm]	
Popis opatření / novotvaru	
Materiál	
Povrchová úprava	
Kotvení	
Poznámky

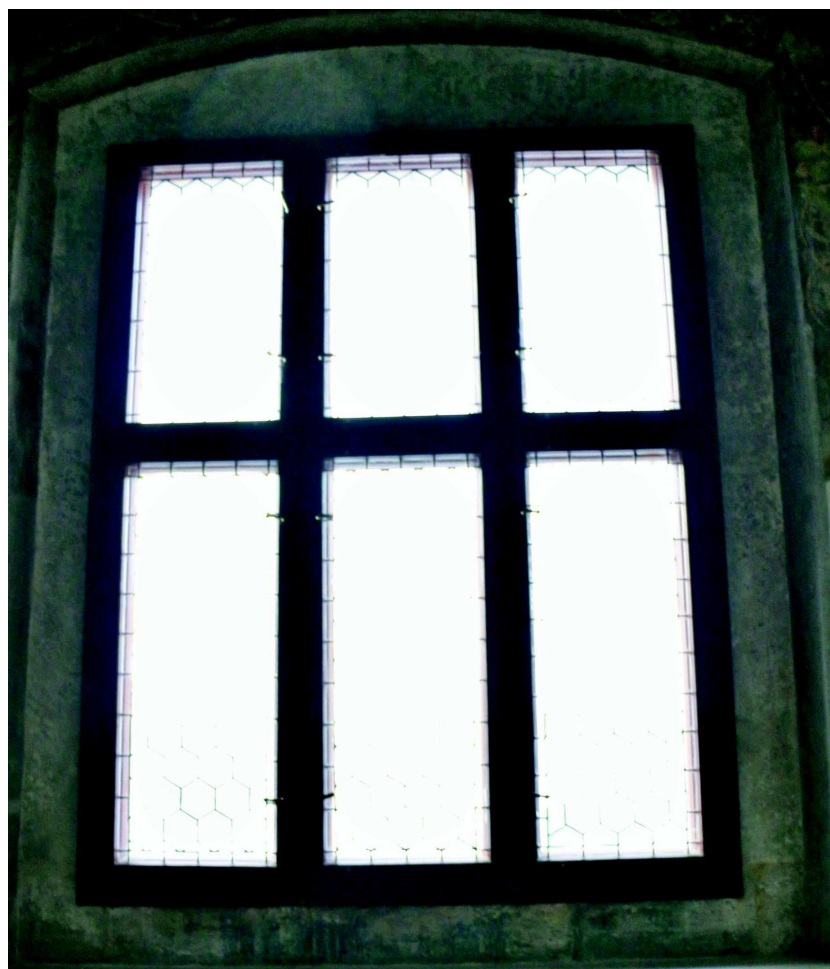
Obecné	
ID prvku	K1-2.56
Jiné označení	OK/1.15/2
Název prvku	kamenné ostění okna
Opatření	ponechání bez zásahu (viz technologický předpis 2.I)
Podlaží	2.NP
Umístění	1-1.15
Rozměry [mm]	
Stávající stav	
Zhodnocení	původní; architektonicky hodnotný
Stav	mírně poškozený
Popis prvku	
Návrhový stav	
Rozměry [mm]	
Popis opatření / novotvaru	
Materiál	
Povrchová úprava	
Kotvení	
Poznámky

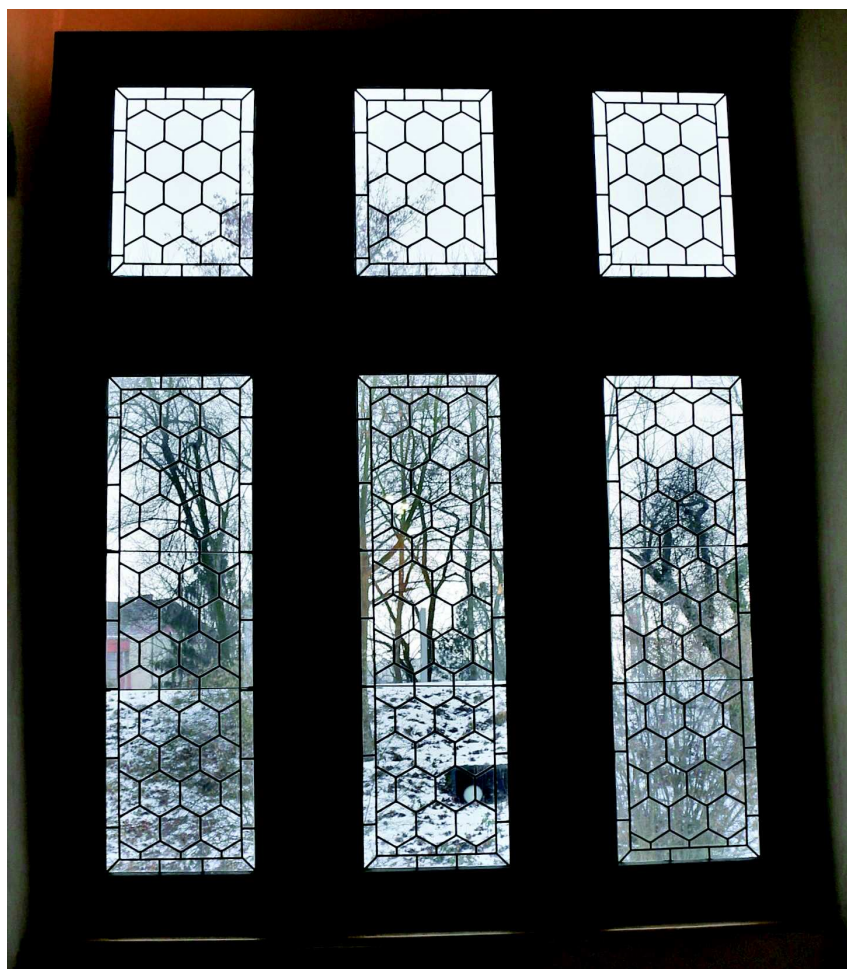
Obecné	
ID prvku	K1-2.57
Jiné označení	OK/1.12/4
Název prvku	kamenné ostění okna s dvojitým křížem
Opatření	ponechání bez zásahu (viz technologický předpis 2.I)
Podlaží	2.NP
Umístění	1-1.12
Rozměry [mm]	
Stávající stav	
Zhodnocení	původní; architektonicky hodnotný
Stav	bez poškození
Popis prvku	
Návrhový stav	
Rozměry [mm]	
Popis opatření / novotvaru	
Materiál	
Povrchová úprava	
Kotvení	
Poznámky

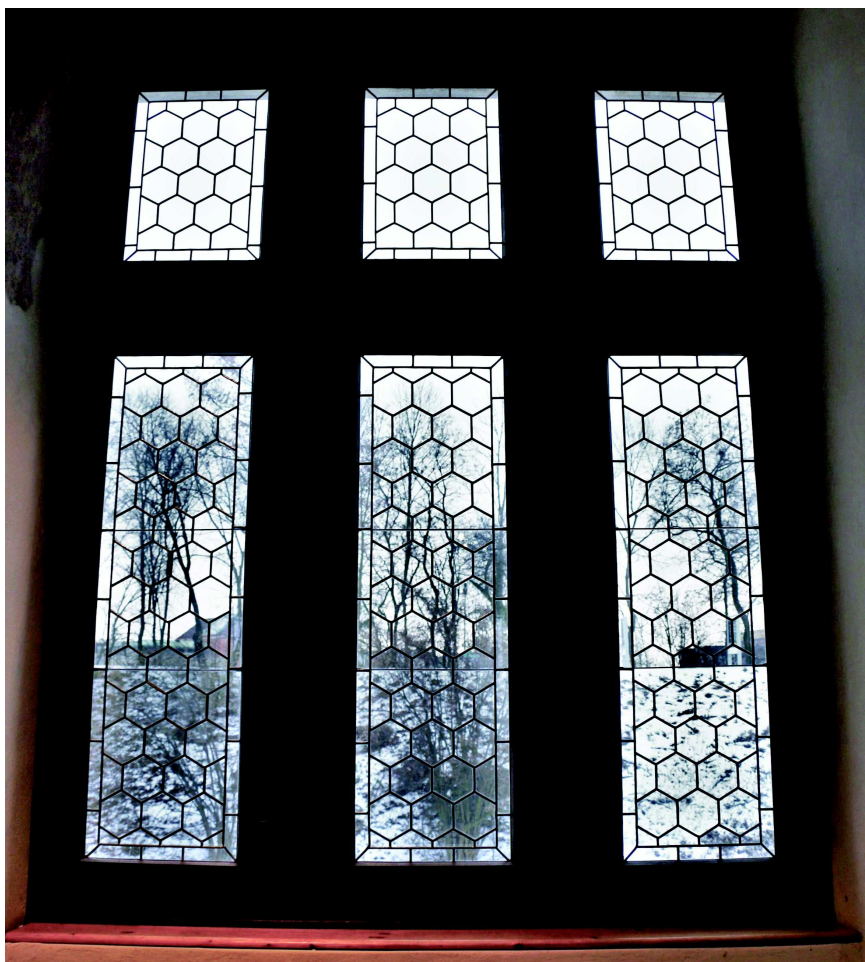
Obecné	
ID prvku	K1-2.58
Jiné označení	OK/1.12/3
Název prvku	kamenné ostění okna s dvojitým křížem
Opatření	ponechání bez zásahu (viz technologický předpis 2.I)
Podlaží	2.NP
Umístění	1-1.12
Rozměry [mm]	
Stávající stav	
Zhodnocení	původní; architektonicky hodnotný
Stav	bez poškození
Popis prvku	
Návrhový stav	
Rozměry [mm]	
Popis opatření / novotvaru	
Materiál	
Povrchová úprava	
Kotvení	
Poznámky

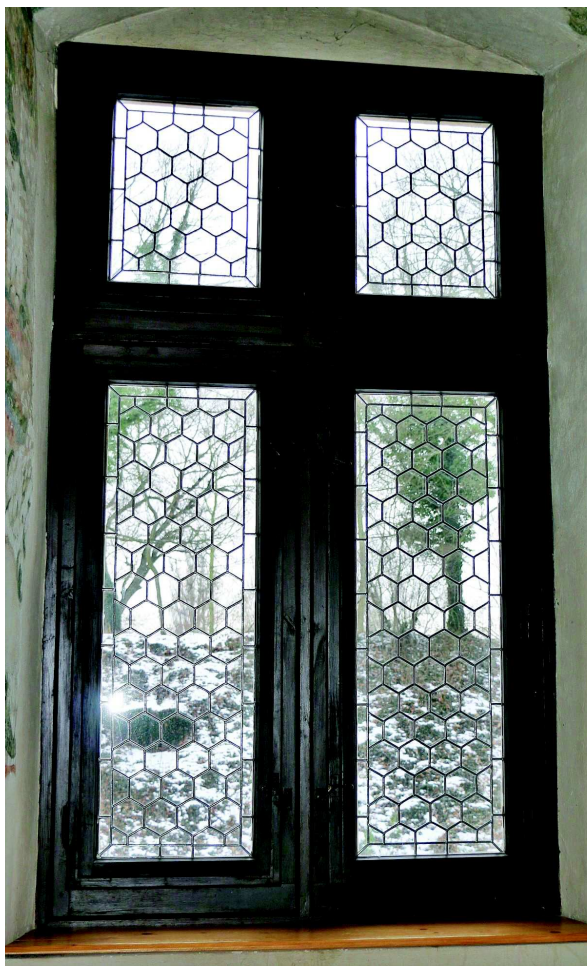
Obecné	
ID prvku	K1-2.62
Jiné označení	OK/1.08a/3
Název prvku	kamenné ostění okna s křížem
Opatření	ponechání bez zásahu (viz technologický předpis 2.1)
Podlaží	2.NP
Umístění	1-1.08
Rozměry [mm]	
Stávající stav	
Zhodnocení	původní; architektonicky hodnotný
Stav	bez poškození
Popis prvku	
Návrhový stav	
Rozměry [mm]	
Popis opatření / novotvaru	
Materiál	
Povrchová úprava	
Kotvení	
Poznámky

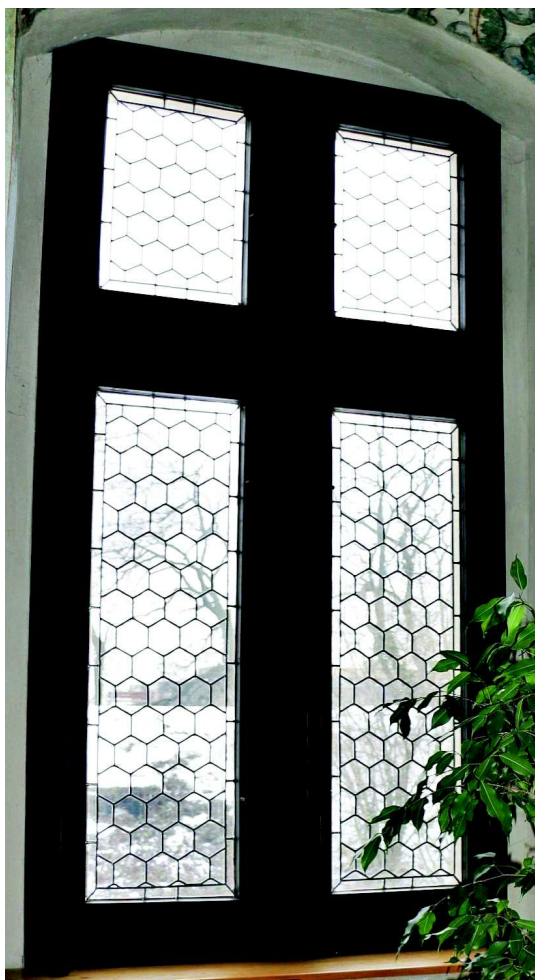
Obecné	
ID prvku	K1-2.63
Jiné označení	OK/1.08a/4
Název prvku	kamenné ostění okna s křížem
Opatření	ponechání bez zásahu (viz technologický předpis 2.1)
Podlaží	2.NP
Umístění	1-1.08
Rozměry [mm]	
Stávající stav	
Zhodnocení	původní; architektonicky hodnotný
Stav	bez poškození
Popis prvku	
Návrhový stav	
Rozměry [mm]	
Popis opatření / novotvaru	
Materiál	
Povrchová úprava	
Kotvení	
Poznámky

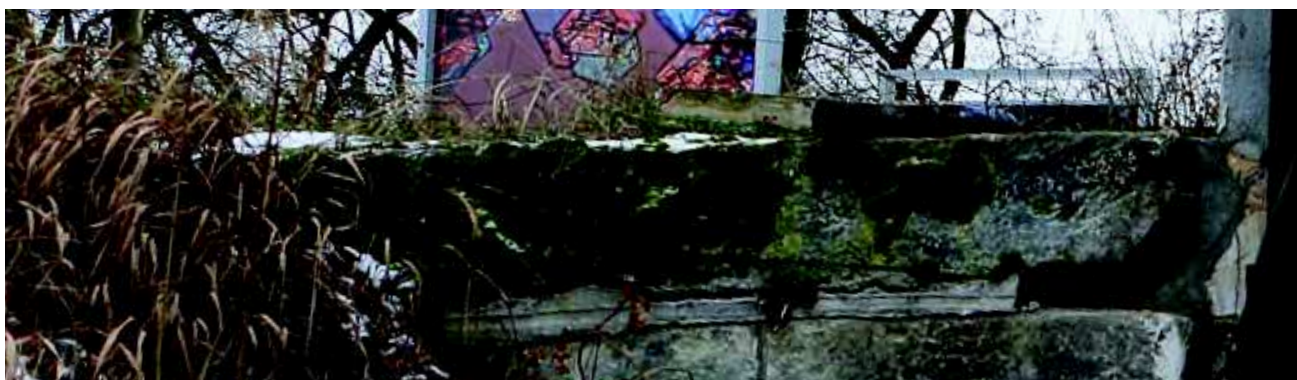
Obecné	
ID prvku	K1-2.65
Jiné označení	
Název prvku	kamenný kryt zídky
Opatření	odstranění (viz technologický předpis 2.B)
Podlaží	2.NP
Umístění	jižní průčelí přechodu na valy
Rozměry [mm]	
Stávající stav	
Zhodnocení	nepůvodní; architektonicky nehodnotný
Stav	silně poškozený
Popis prvku	
Návrhový stav	
Rozměry [mm]	
Popis opatření / novotvaru	
Materiál	
Povrchová úprava	
Kotvení	
Poznámky

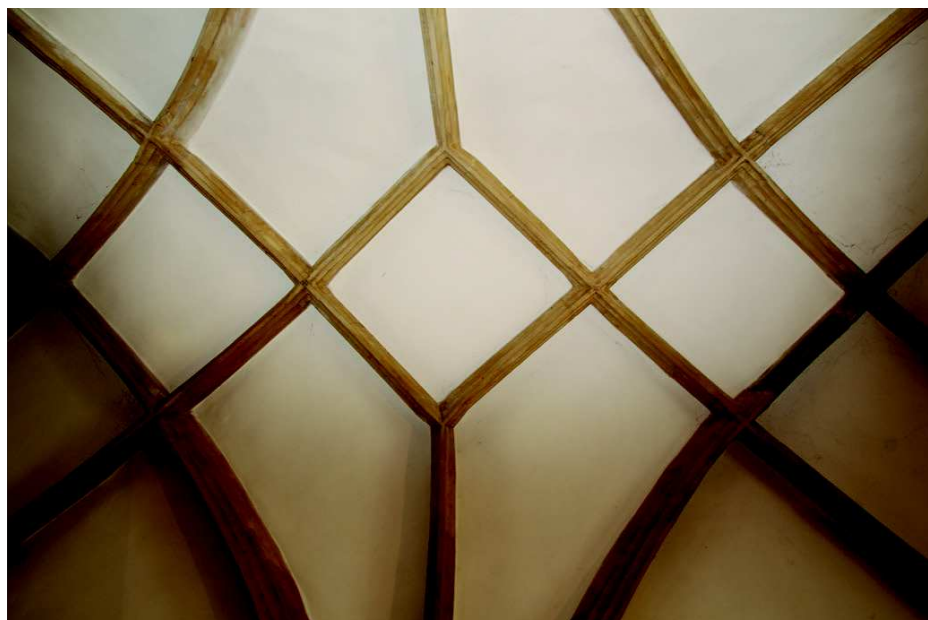
Obecné	
ID prvku	K1-2.76
Jiné označení	KP/1.07/1
Název prvku	kamenná žebra klenby
Opatření	přeštukování (viz technologický předpis 2.L)
Podlaží	2.NP
Umístění	1-1.07
Rozměry [mm]	
Stávající stav	
Zhodnocení	nepůvodní; architektonicky hodnotný
Stav	bez poškození
Popis prvku	
Návrhový stav	
Rozměry [mm]	
Popis opatření / novotvaru	
Materiál	
Povrchová úprava	
Kotvení	
Poznámky

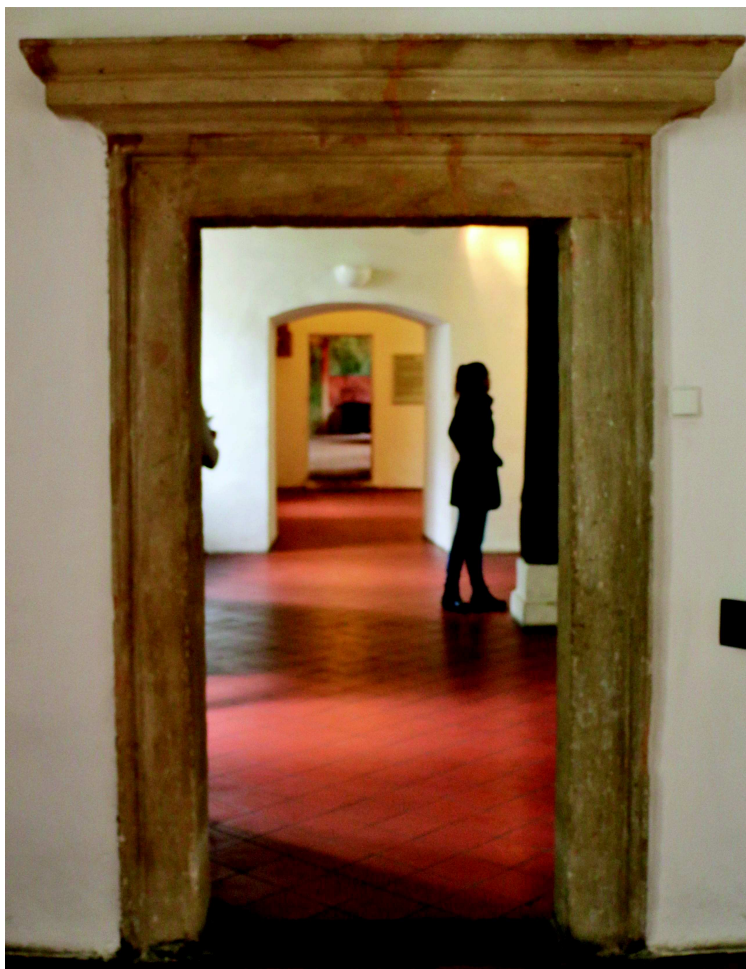
Obecné	
ID prvku	K1-2.77
Jiné označení	PO/1.05/2
Název prvku	kamenný portál
Opatření	ponechání bez zásahu (viz technologický předpis 2.I)
Podlaží	2.NP
Umístění	1-1.05
Rozměry [mm]	
Stávající stav	
Zhodnocení	původní; architektonicky hodnotný
Stav	mírně poškozený
Popis prvku	
Návrhový stav	
Rozměry [mm]	
Popis opatření / novotvaru	
Materiál	
Povrchová úprava	
Kotvení	
Poznámky

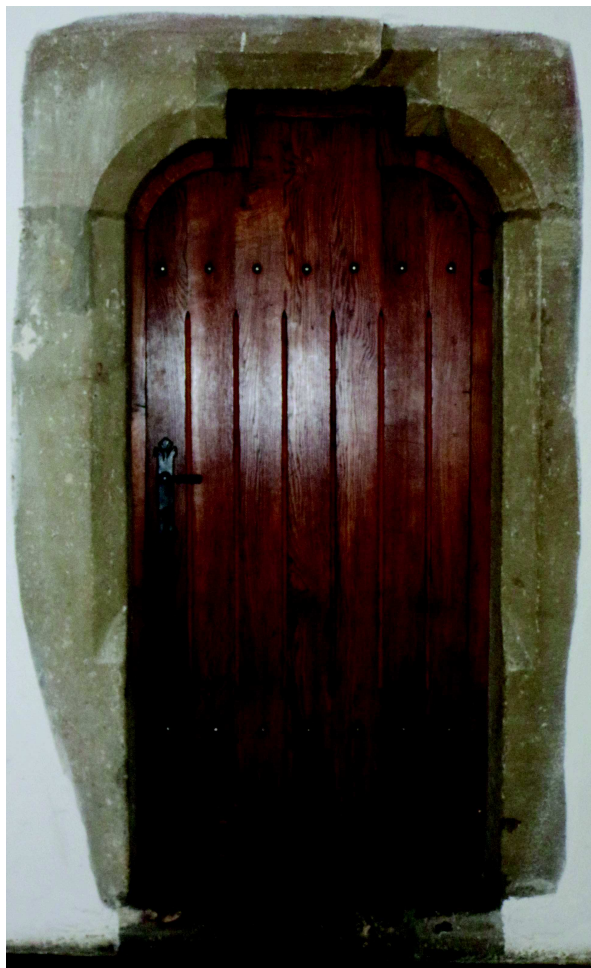
Obecné	
ID prvku	K1-2.78
Jiné označení	PO/1.03/1
Název prvku	kamenný portál
Opatření	ponechání bez zásahu (viz technologický předpis 2.1)
Podlaží	2.NP
Umístění	1-1.03
Rozměry [mm]	
Stávající stav	
Zhodnocení	původní; architektonicky hodnotný
Stav	mírně poškozený
Popis prvku	
Návrhový stav	
Rozměry [mm]	
Popis opatření / novotvaru	
Materiál	
Povrchová úprava	
Kotvení	
Poznámky

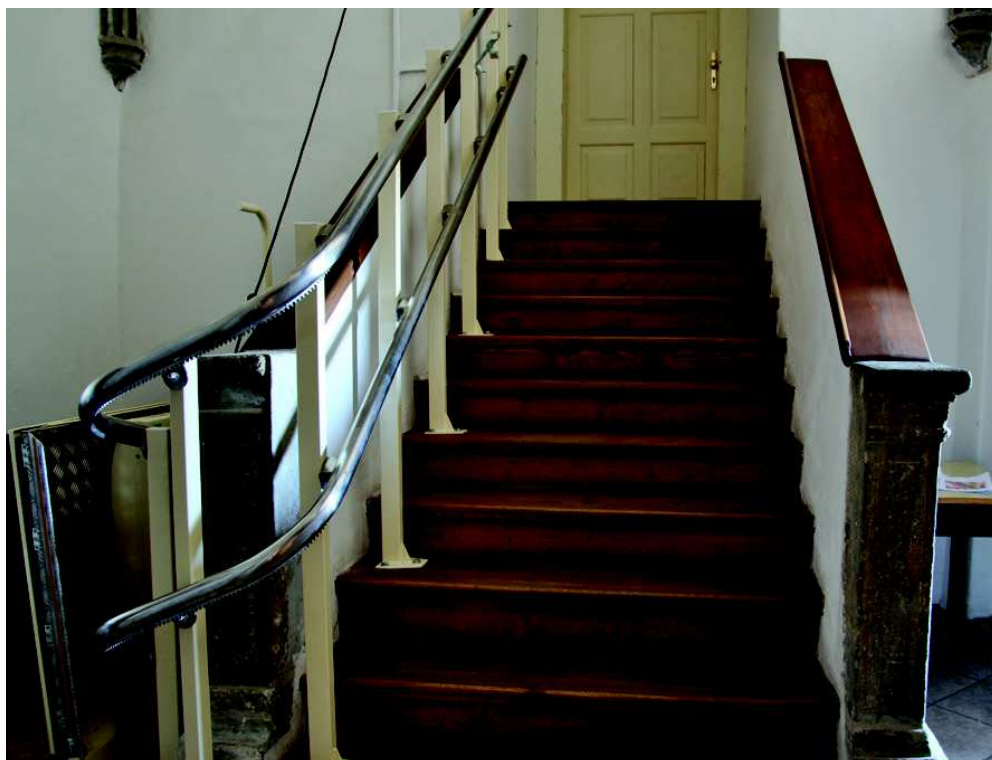
Obecné	
ID prvku	K1-2.81
Jiné označení	KP/1.15/2
Název prvku	kamenné prvky schodiště
Opatření	ponechání bez zásahu (viz technologický předpis 2.I)
Podlaží	2.NP
Umístění	1-1.16a
Rozměry [mm]	
Stávající stav	
Zhodnocení	původní; architektonicky hodnotný
Stav	bez poškození
Popis prvku	
Návrhový stav	
Rozměry [mm]	
Popis opatření / novotvaru	
Materiál	
Povrchová úprava	
Kotvení	
Poznámky

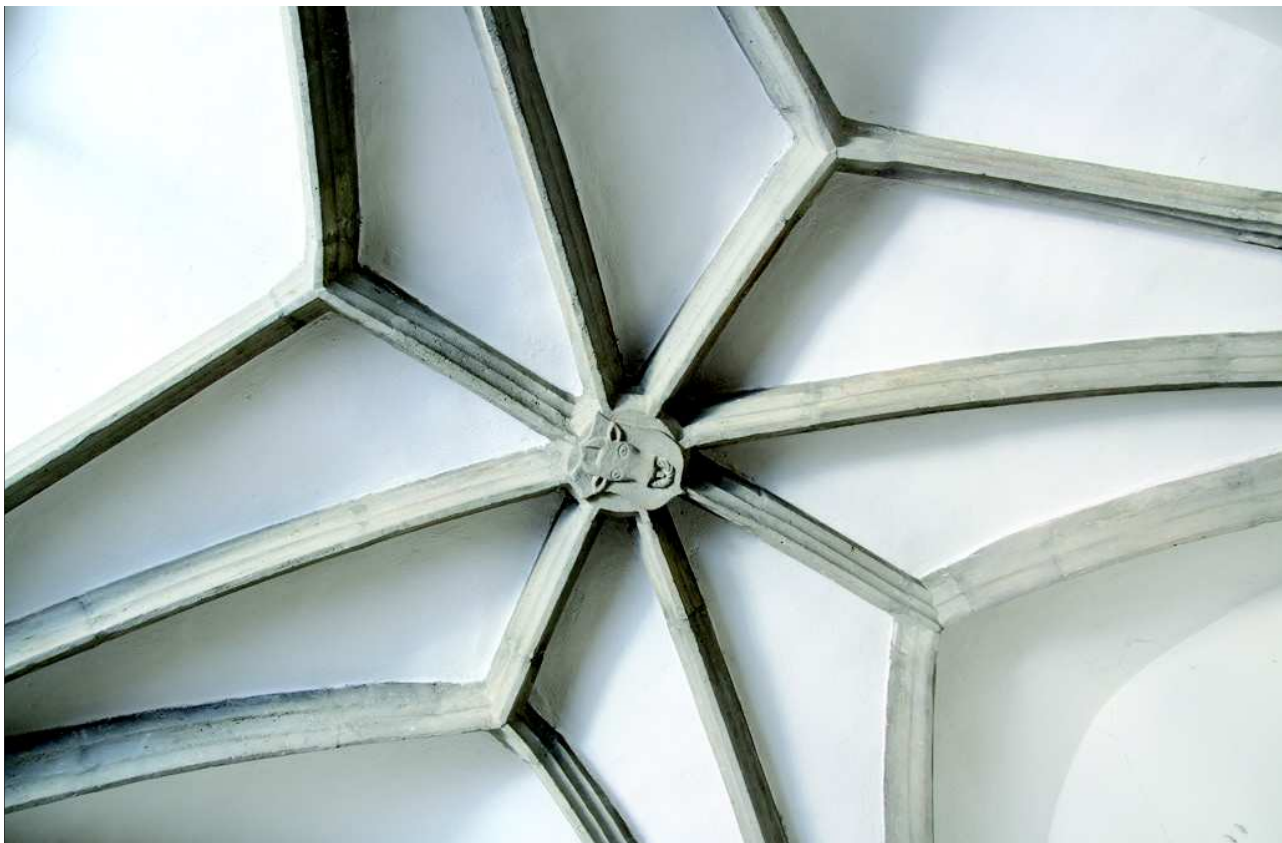
Obecné	
ID prvku	K1-2.82
Jiné označení	KP/1.15/1
Název prvku	kamenná žebra klenby
Opatření	ponechání bez zásahu (viz technologický předpis 2.1)
Podlaží	2.NP
Umístění	1-1.16a
Rozměry [mm]	
Stávající stav	
Zhodnocení	původní; architektonicky hodnotný
Stav	bez poškození
Popis prvku	
Návrhový stav	
Rozměry [mm]	
Popis opatření / novotvaru	
Materiál	
Povrchová úprava	
Kotvení	
Poznámky

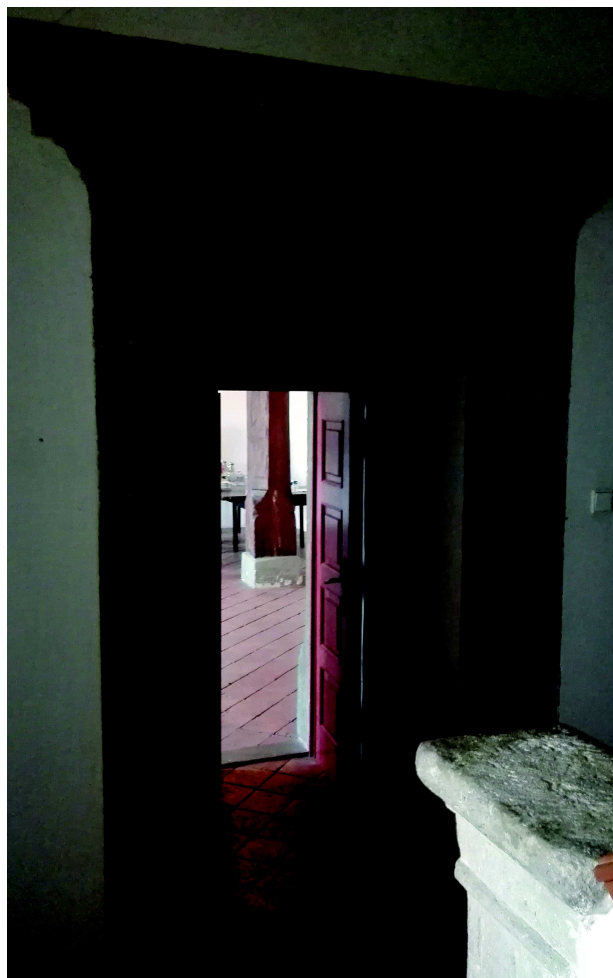
Obecné	
ID prvku	K1-2.84
Jiné označení	PO/1.16/1
Název prvku	kamenný portál s nadpražní římsou
Opatření	ponechání bez zásahu (viz technologický předpis 2.1)
Podlaží	2.NP
Umístění	1-1.16a
Rozměry [mm]	
Stávající stav	
Zhodnocení	původní; architektonicky hodnotný
Stav	bez poškození
Popis prvku	
Návrhový stav	
Rozměry [mm]	
Popis opatření / novotvaru	
Materiál	
Povrchová úprava	
Kotvení	
Poznámky

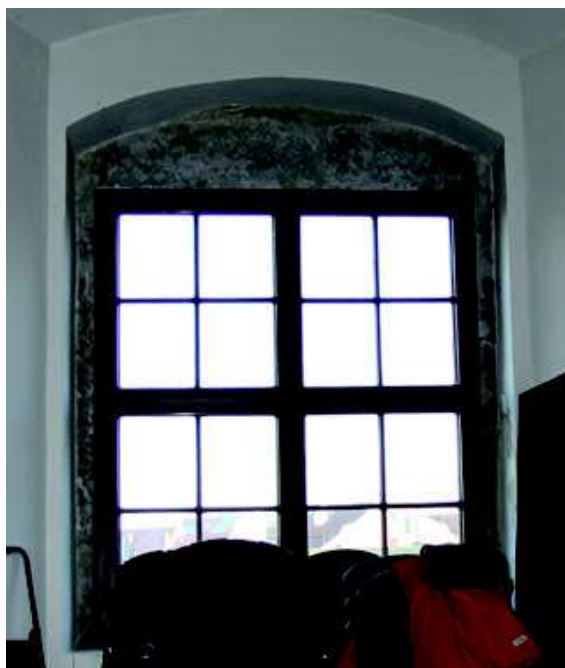
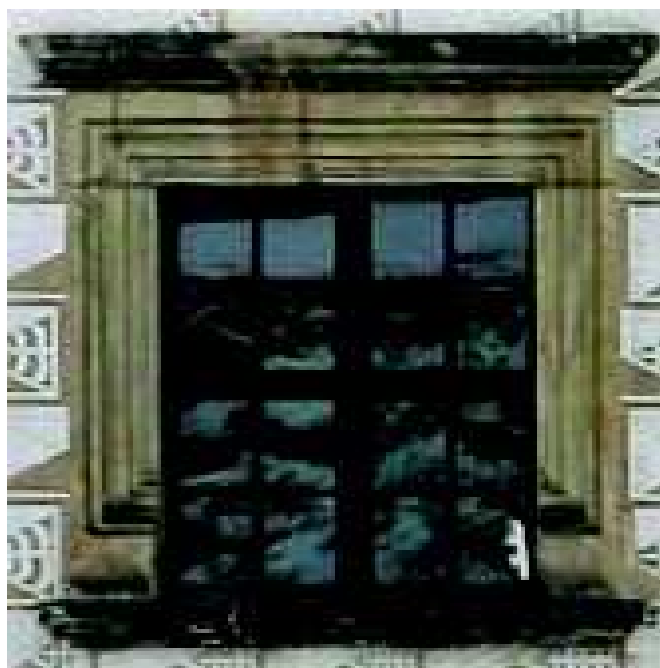
Obecné	
ID prvku	K1-2.85
Jiné označení	OK/1.14/1
Název prvku	kamenné ostění okna s křížem
Opatření	ponechání bez zásahu (viz technologický předpis 2.I)
Podlaží	2.NP
Umístění	1-1.14
Rozměry [mm]	
Stávající stav	
Zhodnocení	původní; architektonicky hodnotný
Stav	mírně poškozený
Popis prvku	
Návrhový stav	
Rozměry [mm]	
Popis opatření / novotvaru	
Materiál	
Povrchová úprava	
Kotvení	
Poznámky

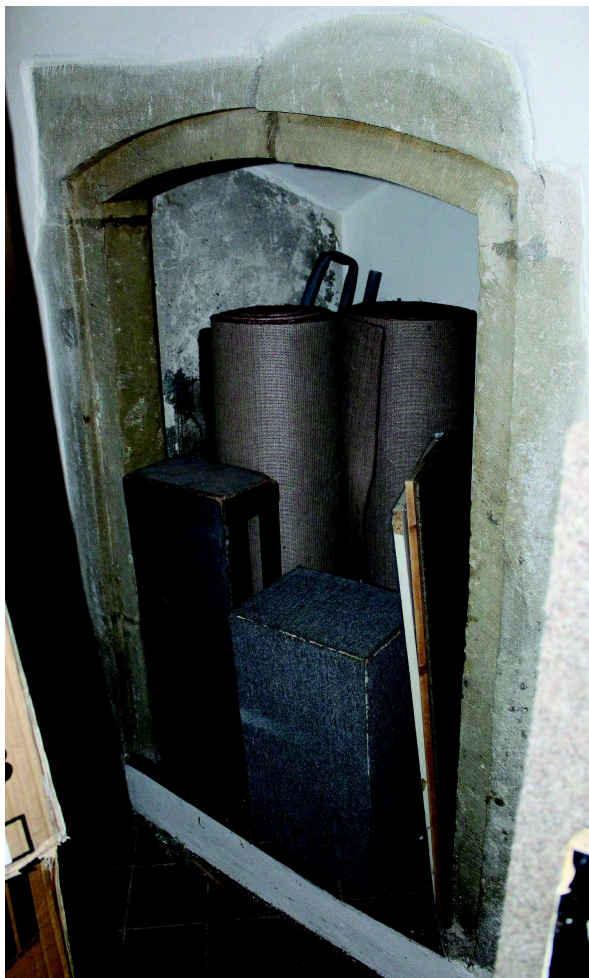
Obecné	
ID prvku	K1-2.87
Jiné označení	PO/1.05/1
Název prvku	kamenné ostění niky
Opatření	ponechání bez zásahu (viz technologický předpis 2.1)
Podlaží	2.NP
Umístění	1-1.05
Rozměry [mm]	
Stávající stav	
Zhodnocení	původní; architektonicky hodnotný
Stav	bez poškození
Popis prvku	
Návrhový stav	
Rozměry [mm]	
Popis opatření / novotvaru	
Materiál	
Povrchová úprava	
Kotvení	
Poznámky

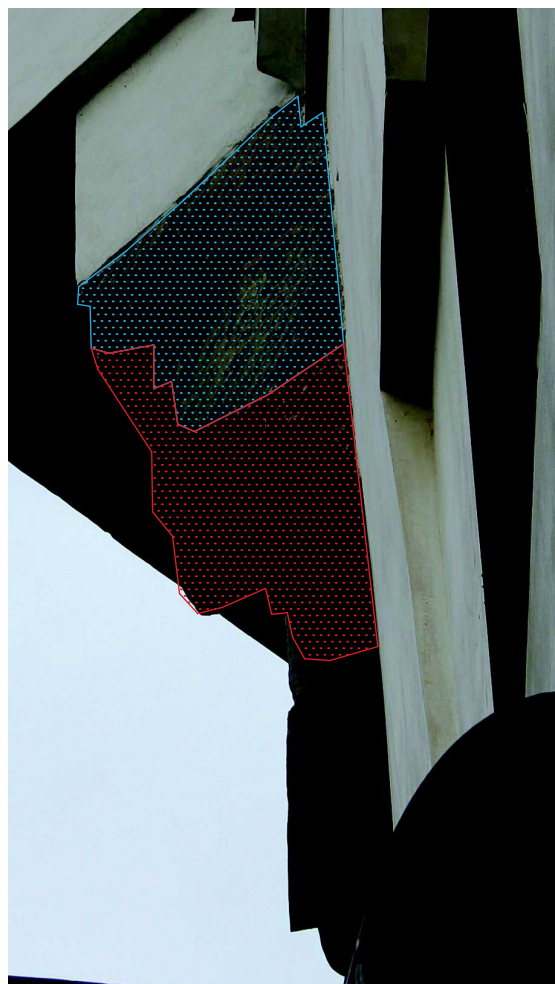
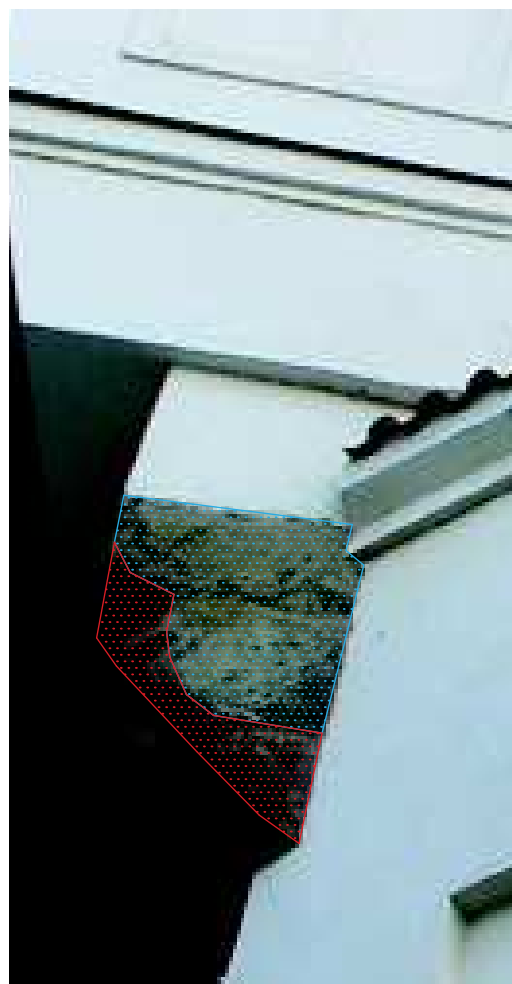
Obecné	
ID prvku	K1-2.88
Jiné označení	
Název prvku	kamenný krakorec
Opatření	restaurování (viz technologický předpis 2.C)
Podlaží	2.NP
Umístění	arkýř západní fasády 2.NP
Rozměry [mm]	
Stávající stav	
Zhodnocení	původní; architektonicky hodnotný
Stav	mírně poškozený
Popis prvku	kamenný krakorec, znečištění sedimentem, znaky koroze povrchu na boční stěně, vymytá povrchová úprava, nelze vyloučit stopy degradace povrchu
Návrhový stav	
Rozměry [mm]	
Popis opatření / novotvaru	
Materiál	
Povrchová úprava	
Kotvení	
Poznámky

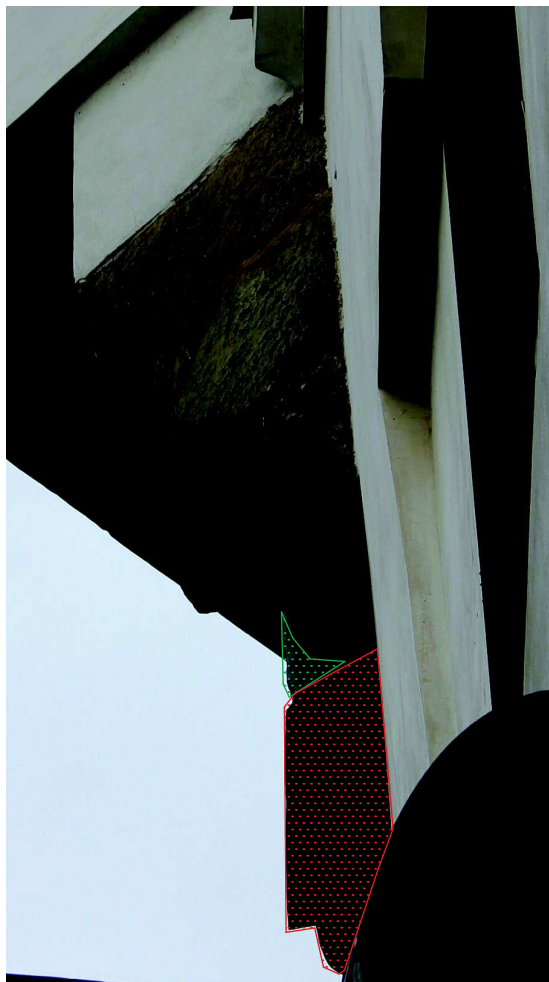
Obecné	
ID prvku	K1-2.89
Jiné označení	
Název prvku	kamenný krakorec
Opatření	restaurování (viz technologický předpis 2.C)
Podlaží	2.NP
Umístění	arkýř západní fasády 2.NP
Rozměry [mm]	
Stávající stav	
Zhodnocení	původní; architektonicky hodnotný
Stav	mírně poškozený
Popis prvku	kamenný krakorec, znečištění sedimentem, nevhodné plastické vysprávky
Návrhový stav	
Rozměry [mm]	
Popis opatření / novotvaru	
Materiál	
Povrchová úprava	
Kotvení	
Poznámky

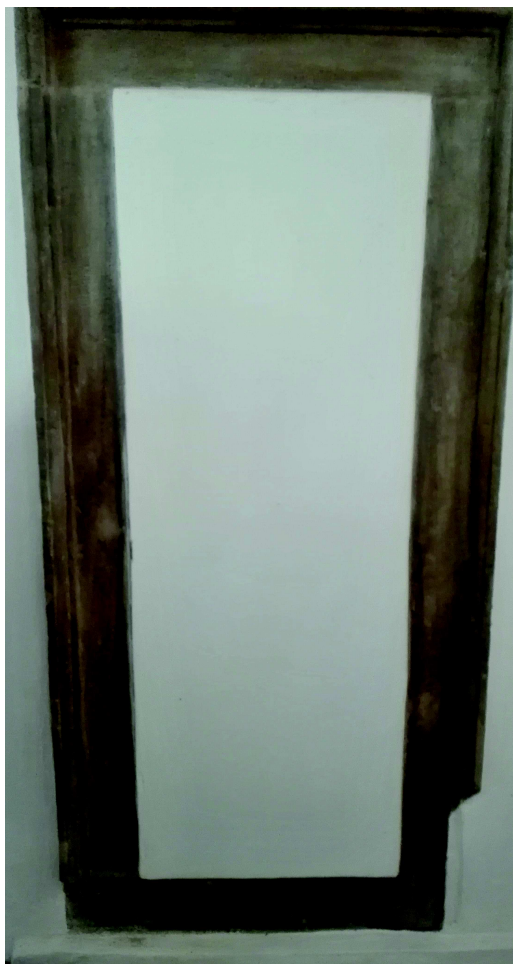
Obecné	
ID prvku	K1-2.90
Jiné označení	
Název prvku	kamenné ostění niky
Opatření	ponechání bez zásahu (viz technologický předpis 2.1)
Podlaží	2.NP
Umístění	1-2.08
Rozměry [mm]	
Stávající stav	
Zhodnocení	původní; architektonicky hodnotný
Stav	bez poškození
Popis prvku	
Návrhový stav	
Rozměry [mm]	
Popis opatření / novotvaru	
Materiál	
Povrchová úprava	
Kotvení	
Poznámky

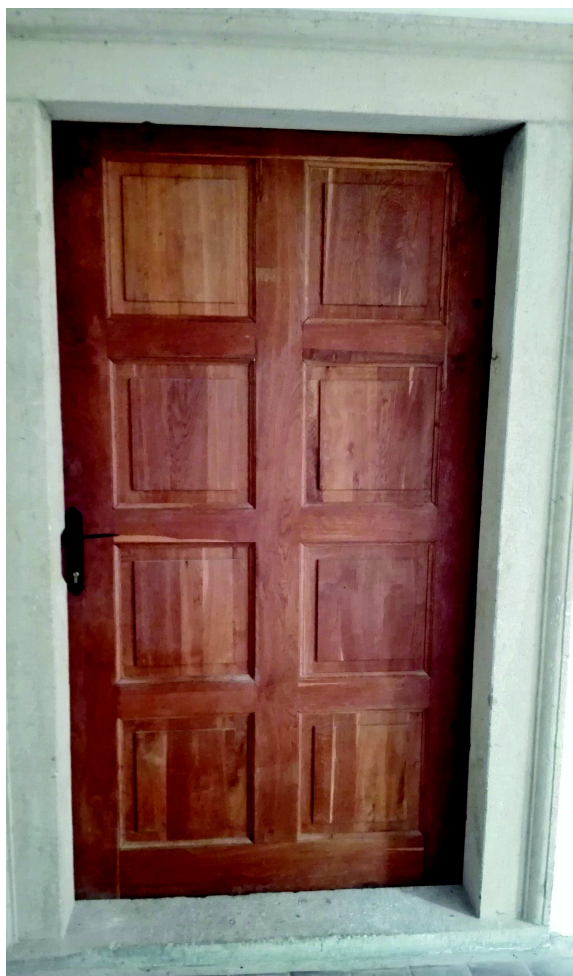
Obecné	
ID prvku	K1-2.91
Jiné označení	
Název prvku	kamenný portál
Opatření	ponechání bez zásahu (viz technologický předpis 2.1)
Podlaží	2.NP
Umístění	1-2.08
Rozměry [mm]	
Stávající stav	
Zhodnocení	původní; architektonicky hodnotný
Stav	bez poškození
Popis prvku	
Návrhový stav	
Rozměry [mm]	
Popis opatření / novotvaru	
Materiál	
Povrchová úprava	
Kotvení	
Poznámky

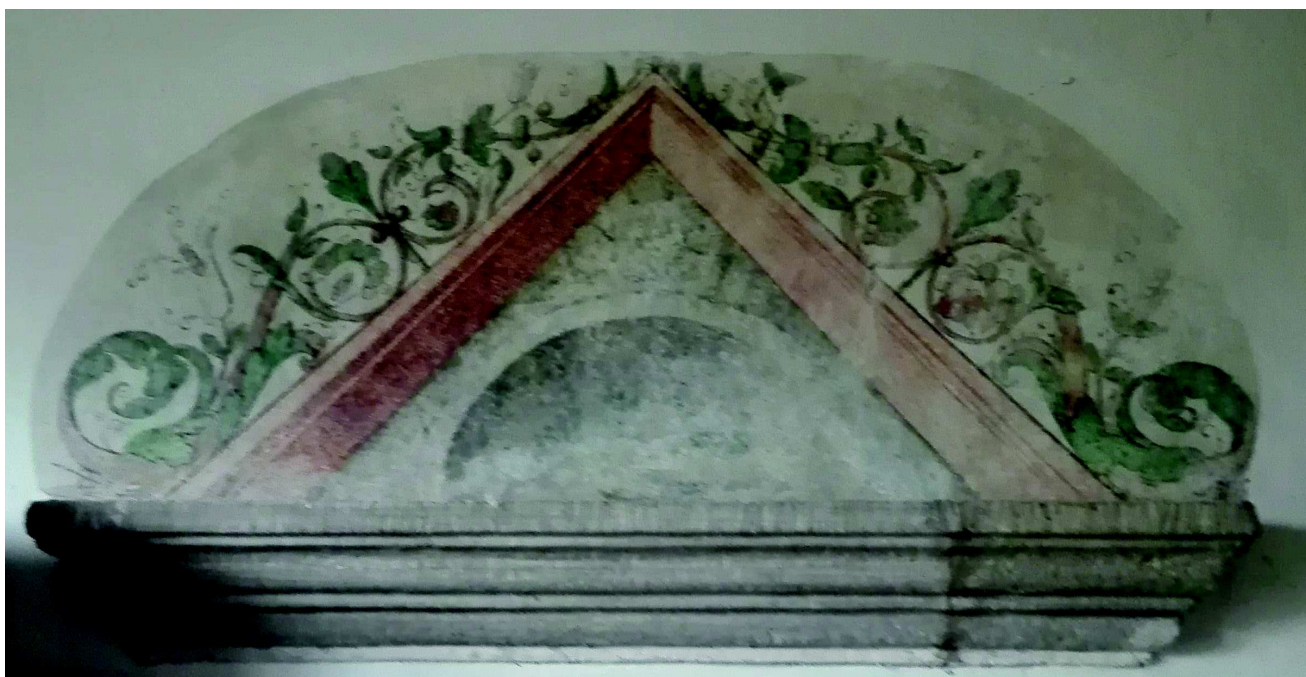
Obecné	
ID prvku	K1-2.92
Jiné označení	OK/1.14/1
Název prvku	kamenná římsa
Opatření	ponechání bez zásahu (viz technologický předpis 2.I)
Podlaží	2.NP
Umístění	1-1.14
Rozměry [mm]	
Stávající stav	
Zhodnocení	původní; architektonicky hodnotný
Stav	bez poškození
Popis prvku	
Návrhový stav	
Rozměry [mm]	
Popis opatření / novotvaru	
Materiál	
Povrchová úprava	
Kotvení	
Poznámky

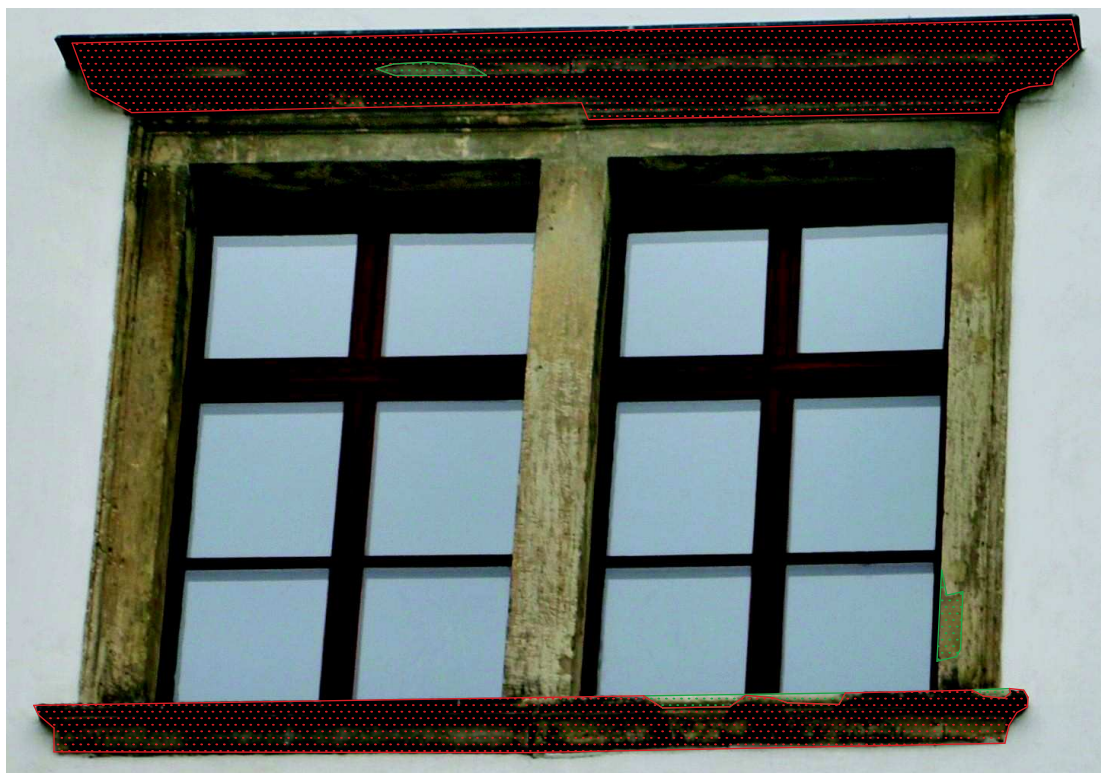
Obecné	
ID prvku	K1-3.01
Jiné označení	
Název prvku	kamenné ostění okna s parapetem a nadokenní římsou
Opatření	restaurování (viz technologický předpis 2.C)
Podlaží	3.NP
Umístění	severní dvorní průčelí
Rozměry [mm]	
Stávající stav	
Zhodnocení	původní; architektonicky hodnotný
Stav	mírně poškozený
Popis prvku	kamenné ostění okna s parapetem a nadokenní římsou, dožívající starší povrchové úpravy, výrazné barevnostní kontrasty vodorovných prvků, nevhodné plastické vysprávky
Návrhový stav	
Rozměry [mm]	
Popis opatření / novotvaru	
Materiál	
Povrchová úprava	
Kotvení	
Poznámky

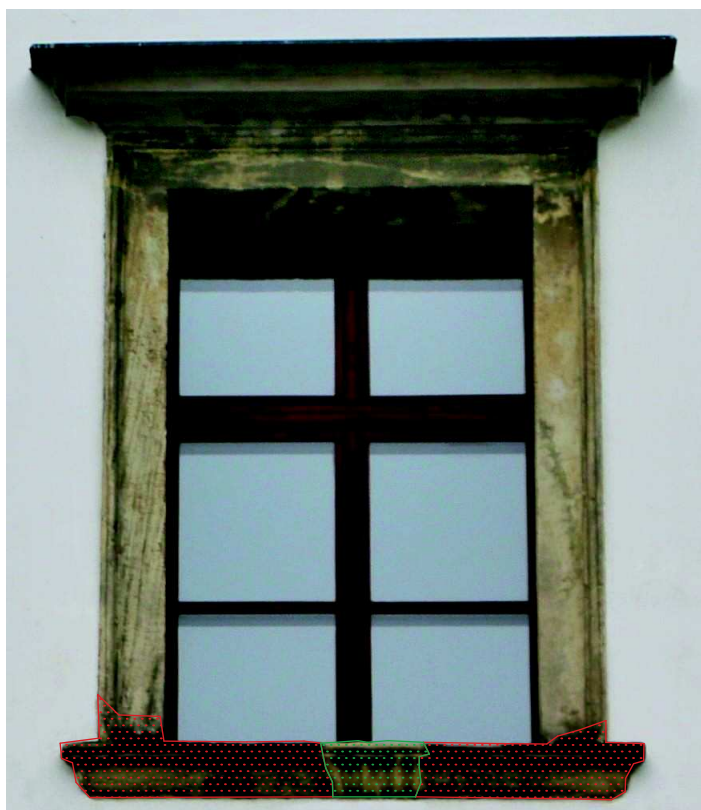
Obecné	
ID prvku	K1-3.02
Jiné označení	
Název prvku	kamenné ostění okna s parapetem a nadokenní římsou
Opatření	restaurování (viz technologický předpis 2.C)
Podlaží	3.NP
Umístění	severní dvorní průčelí
Rozměry [mm]	
Stávající stav	
Zhodnocení	původní; architektonicky hodnotný
Stav	mírně poškozený
Popis prvku	kamenné ostění okna s parapetem a nadokenní římsou, dožívající starší povrchové úpravy, výrazné barevnostní kontrasty vodorovných prvků, nevhodné plastické vysprávky
Návrhový stav	
Rozměry [mm]	
Popis opatření / novotvaru	
Materiál	
Povrchová úprava	
Kotvení	
Poznámky

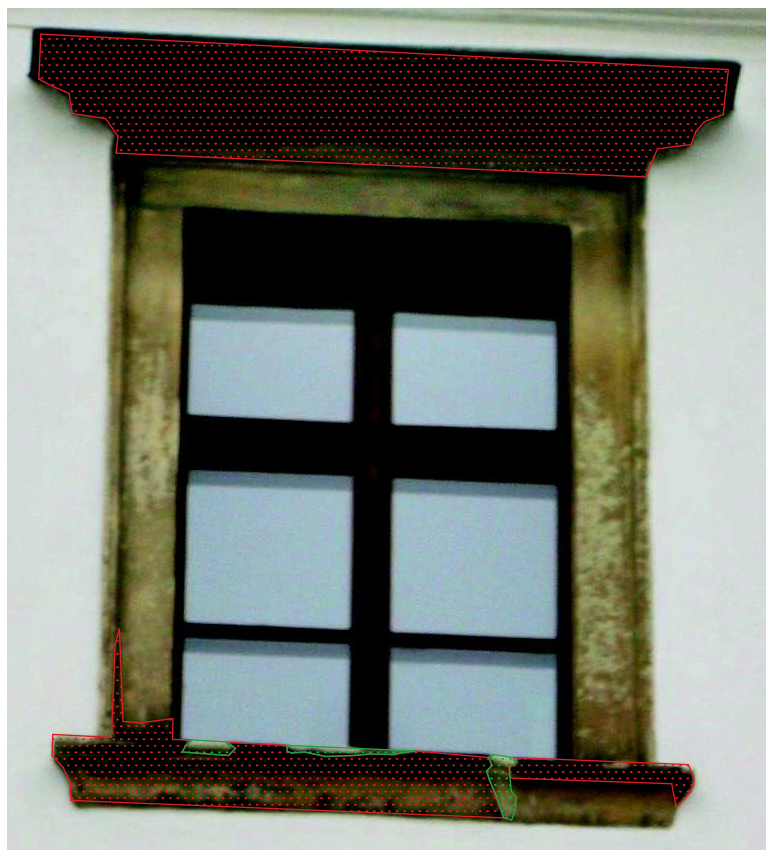
Obecné	
ID prvku	K1-3.03
Jiné označení	
Název prvku	kamenné ostění okna s parapetem a nadokenní římsou
Opatření	restaurování (viz technologický předpis 2.C)
Podlaží	3.NP
Umístění	severní dvorní průčelí
Rozměry [mm]	
Stávající stav	
Zhodnocení	původní; architektonicky hodnotný
Stav	mírně poškozený
Popis prvku	kamenné ostění okna s parapetem a nadokenní římsou, dožívající starší povrchové úpravy, výrazné barevnostní kontrasty vodorovných prvků, nevhodné plastické vysprávky
Návrhový stav	
Rozměry [mm]	
Popis opatření / novotvaru	
Materiál	
Povrchová úprava	
Kotvení	
Poznámky

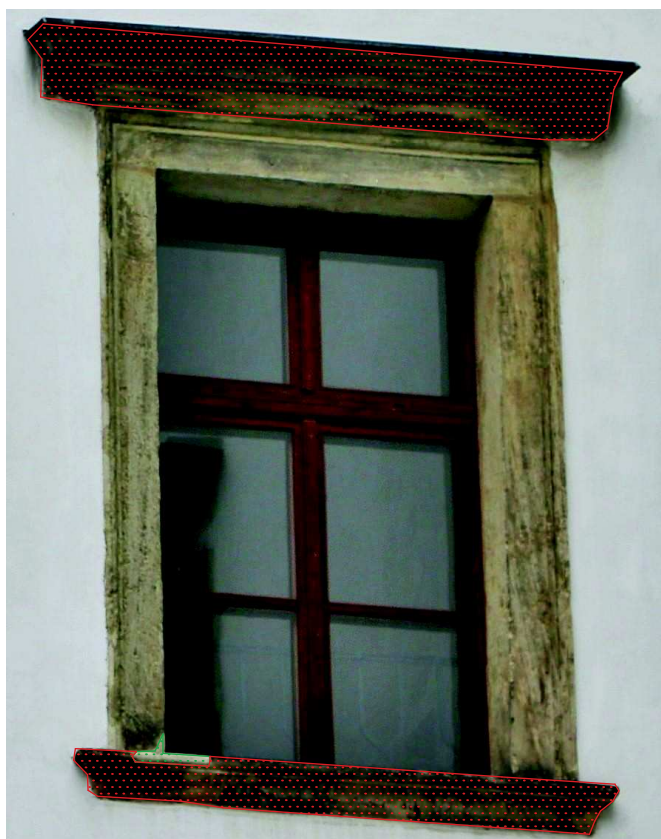
Obecné	
ID prvku	K1-3.04
Jiné označení	
Název prvku	kamenné ostění okna s parapetem a nadokenní římsou
Opatření	restaurování (viz technologický předpis 2.C)
Podlaží	3.NP
Umístění	severní dvorní průčelí
Rozměry [mm]	
Stávající stav	
Zhodnocení	původní; architektonicky hodnotný
Stav	mírně poškozený
Popis prvku	kamenné ostění okna s parapetem a nadokenní římsou, dožívající starší povrchové úpravy, výrazné barevnostní kontrasty vodorovných prvků, nevhodné plastické vysprávky
Návrhový stav	
Rozměry [mm]	
Popis opatření / novotvaru	
Materiál	
Povrchová úprava	
Kotvení	
Poznámky

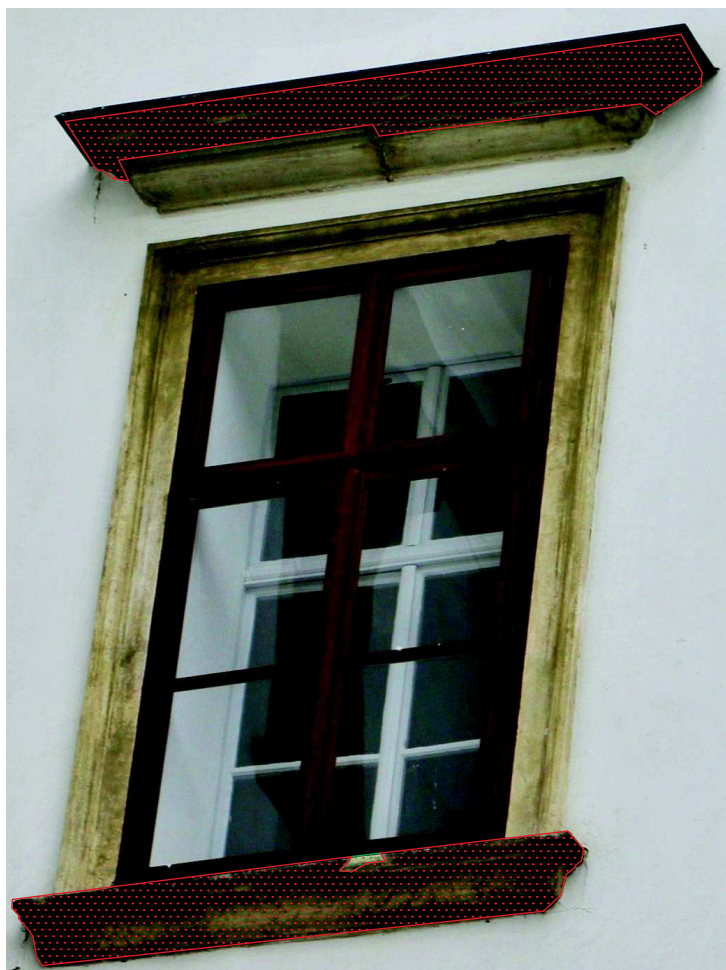
Obecné	
ID prvku	K1-3.05
Jiné označení	
Název prvku	kamenné ostění okna s parapetem a nadokenní římsou
Opatření	restaurování (viz technologický předpis 2.C)
Podlaží	3.NP
Umístění	východní dvorní průčelí
Rozměry [mm]	
Stávající stav	
Zhodnocení	původní; architektonicky hodnotný
Stav	mírně poškozený
Popis prvku	kamenné ostění okna s parapetem a nadokenní římsou, dožívající starší povrchové úpravy, výrazné barevnostní kontrasty vodorovných prvků
Návrhový stav	
Rozměry [mm]	
Popis opatření / novotvaru	
Materiál	
Povrchová úprava	
Kotvení	
Poznámky
