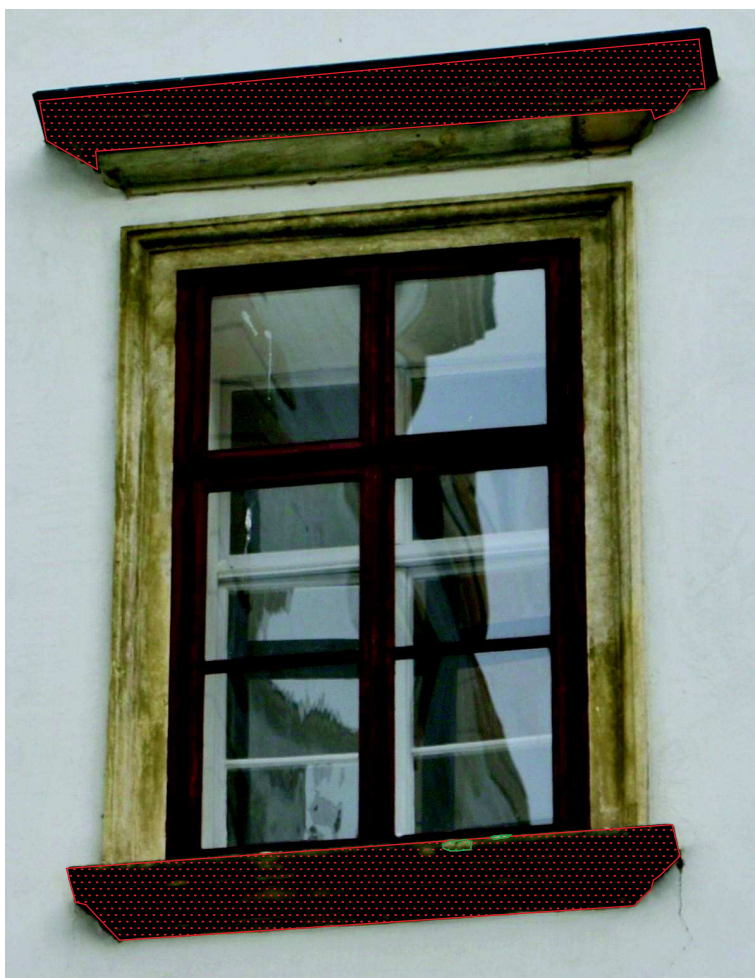
Obecné	
ID prvku	K1-3.06
Jiné označení	
Název prvku	kamenné ostění okna s parapetem a nadokenní římsou
Opatření	restaurování (viz technologický předpis 2.C)
Podlaží	3.NP
Umístění	východní dvorní průčelí
Rozměry [mm]	
Stávající stav	
Zhodnocení	původní; architektonicky hodnotný
Stav	mírně poškozený
Popis prvku	kamenné ostění okna s parapetem a nadokenní římsou, dožívající starší povrchové úpravy, výrazné barevnostní kontrasty vodorovných prvků
Návrhový stav	
Rozměry [mm]	
Popis opatření / novotvaru	
Materiál	
Povrchová úprava	
Kotvení	
Poznámky

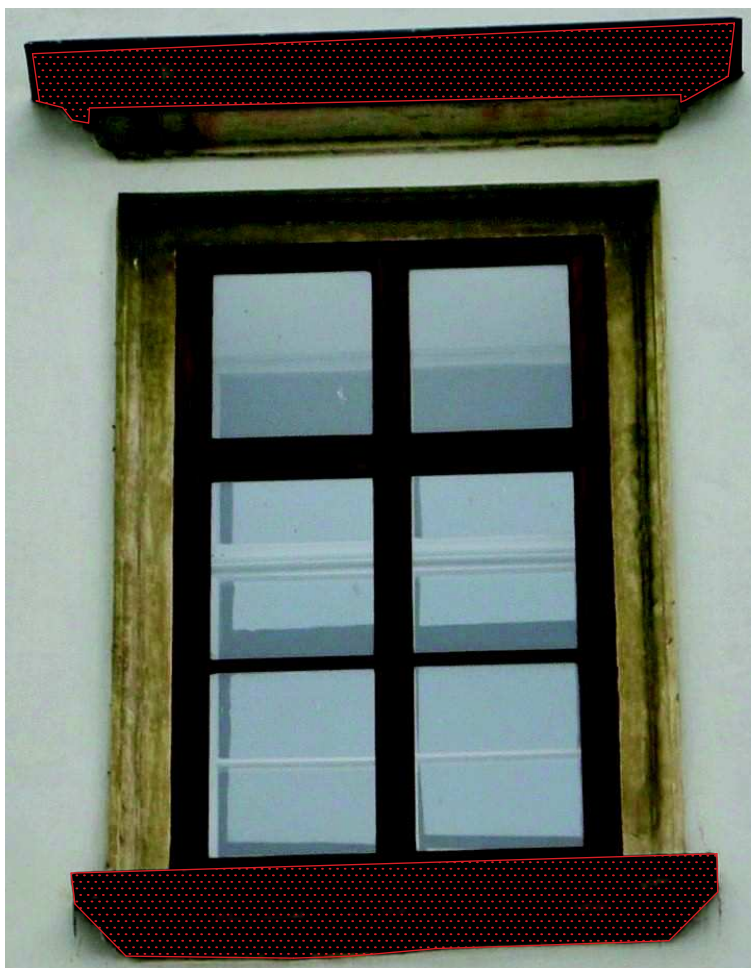
Obecné	
ID prvku	K1-3.07
Jiné označení	
Název prvku	kamenné ostění okna s parapetem a nadokenní římsou
Opatření	restaurování (viz technologický předpis 2.C)
Podlaží	3.NP
Umístění	východní dvorní průčelí
Rozměry [mm]	
Stávající stav	
Zhodnocení	původní; architektonicky hodnotný
Stav	mírně poškozený
Popis prvku	kamenné ostění okna s parapetem a nadokenní římsou, dožívající starší povrchové úpravy, výrazné barevnostní kontrasty vodorovných prvků
Návrhový stav	
Rozměry [mm]	
Popis opatření / novotvaru	
Materiál	
Povrchová úprava	
Kotvení	
Poznámky

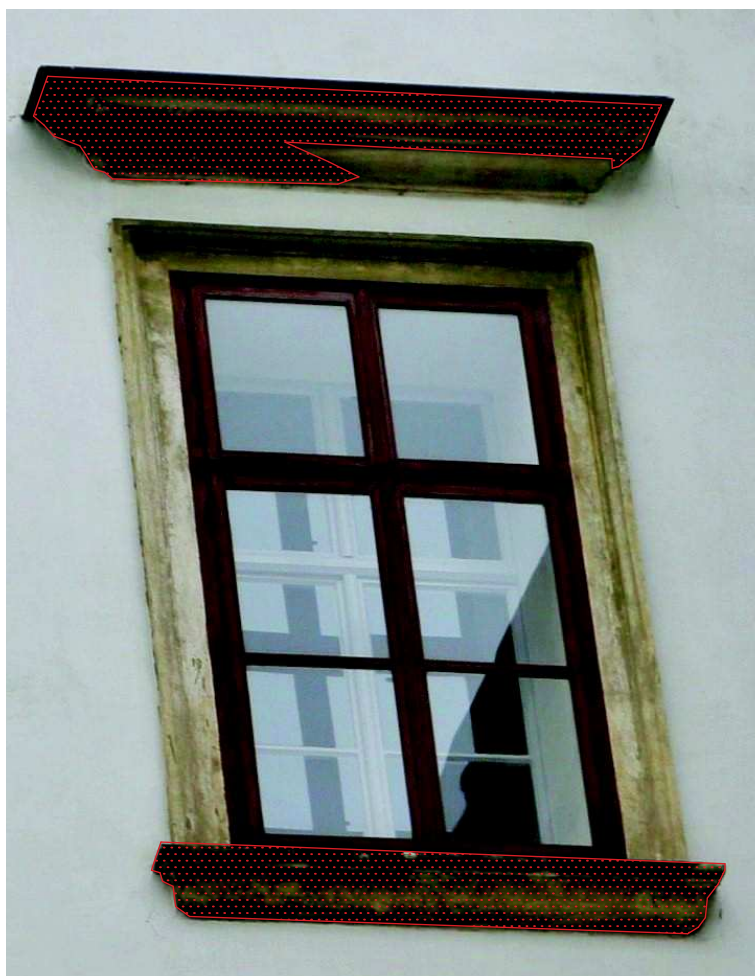
Obecné	
ID prvku	K1-3.08
Jiné označení	
Název prvku	kamenné ostění okna s parapetem a nadokenní římsou
Opatření	restaurování (viz technologický předpis 2.C)
Podlaží	3.NP
Umístění	východní dvorní průčelí
Rozměry [mm]	
Stávající stav	
Zhodnocení	původní; architektonicky hodnotný
Stav	mírně poškozený
Popis prvku	kamenné ostění okna s parapetem a nadokenní římsou, dožívající starší povrchové úpravy, výrazné barevnostní kontrasty vodorovných prvků
Návrhový stav	
Rozměry [mm]	
Popis opatření / novotvaru	
Materiál	
Povrchová úprava	
Kotvení	
Poznámky

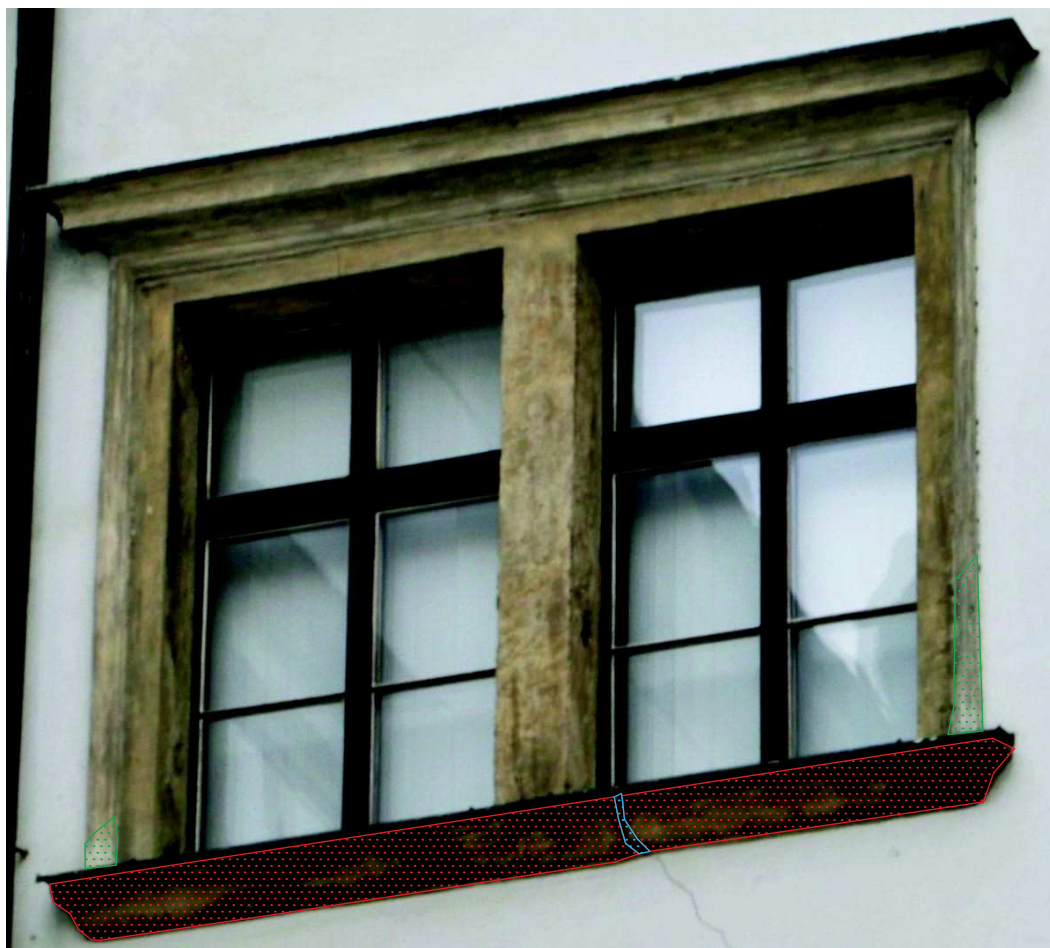
Obecné	
ID prvku	K1-3.10
Jiné označení	
Název prvku	kamenné ostění okna s parapetem a nadokenní římsou
Opatření	restaurování (viz technologický předpis 2.C)
Podlaží	3.NP
Umístění	jižní dvorní průčelí
Rozměry [mm]	
Stávající stav	
Zhodnocení	původní; architektonicky hodnotný
Stav	mírně poškozený
Popis prvku	kamenné ostění okna s parapetem a nadokenní římsou, nízká míra znečištění sedimentem, přirozená barevnost kamene, nevhodné plastické vysprávky, stávající oplechování působí tvrdým, lineárním způsobem, praskliny související s narušenou konstrukcí zdiva
Návrhový stav	
Rozměry [mm]	
Popis opatření / novotvaru	
Materiál	
Povrchová úprava	
Kotvení	
Poznámky

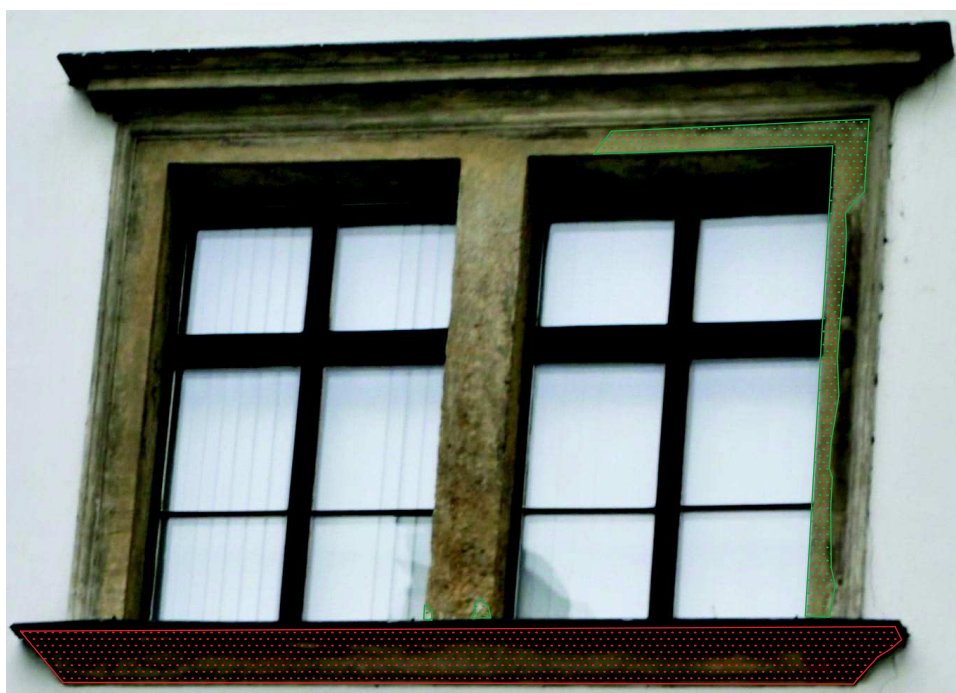
Obecné	
ID prvku	K1-3.11
Jiné označení	
Název prvku	kamenné ostění okna s parapetem a nadokenní římsou
Opatření	restaurování (viz technologický předpis 2.C)
Podlaží	3.NP
Umístění	jižní dvorní průčelí
Rozměry [mm]	
Stávající stav	
Zhodnocení	původní; architektonicky hodnotný
Stav	mírně poškozený
Popis prvku	kamenné ostění okna s parapetem a nadokenní římsou, nízká míra znečištění sedimentem, přirozená barevnost kamene, nevhodné plastické vysrávky, stávající oplechování působí tvrdým, lineárním způsobem
Návrhový stav	
Rozměry [mm]	
Popis opatření / novotvaru	
Materiál	
Povrchová úprava	
Kotvení	
Poznámky

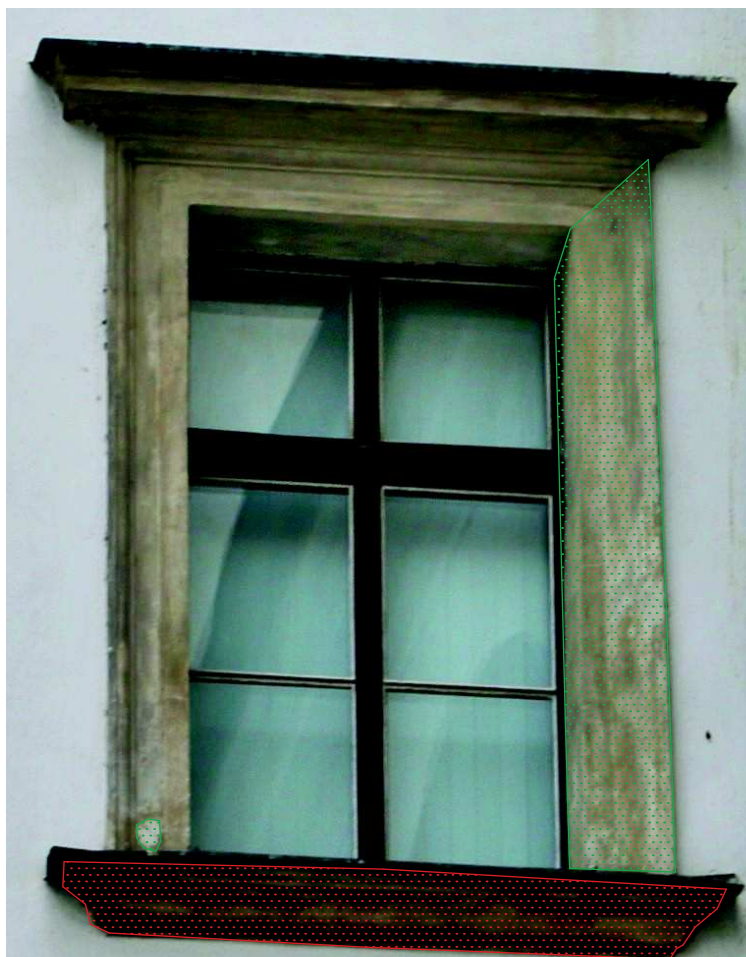
Obecné	
ID prvku	K1-3.12
Jiné označení	
Název prvku	kamenné ostění okna s parapetem a nadokenní římsou
Opatření	restaurování (viz technologický předpis 2.C)
Podlaží	3.NP
Umístění	jižní dvorní průčelí
Rozměry [mm]	
Stávající stav	
Zhodnocení	původní; architektonicky hodnotný
Stav	mírně poškozený
Popis prvku	kamenné ostění okna s parapetem a nadokenní římsou, nízká míra znečištění sedimentem, přirozená barevnost kamene, nevhodné plastické vysrávky, stávající oplechování působí tvrdým, lineárním způsobem, materiál ostění vhodný k ověření sondážním způsobem
Návrhový stav	
Rozměry [mm]	
Popis opatření / novotvaru	
Materiál	
Povrchová úprava	
Kotvení	
Poznámky
