# TECHNICKÁ ZPRÁVA + STATICKÝ VÝPOČET

## Studie výběru krytiny

Akce:	Gymnázium Česká Třebová – rekonstrukce střechy
Investor:	Krajský úřad Pardubického kraje – odbor rozvoje a investic
Místo stavby:	Tyršovo náměstí 970, 56002 Česká Třebová
Stupeň:	Studie

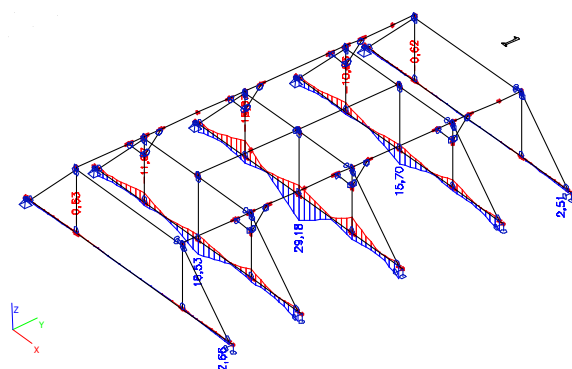
Momenty na vazných trámech 3D model  
Největší zatížení je na středovém (půdorysně) vazném trámu

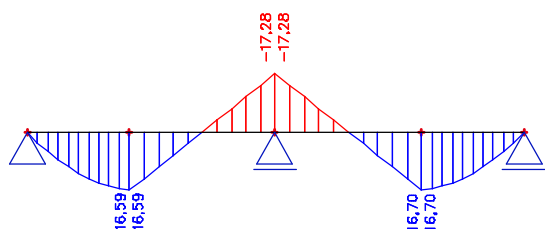
Vaznice východní – v místě napojení „krčku“ ke krokvu č.2  
zatížení vaznicí krčku a úžlabní krokvi

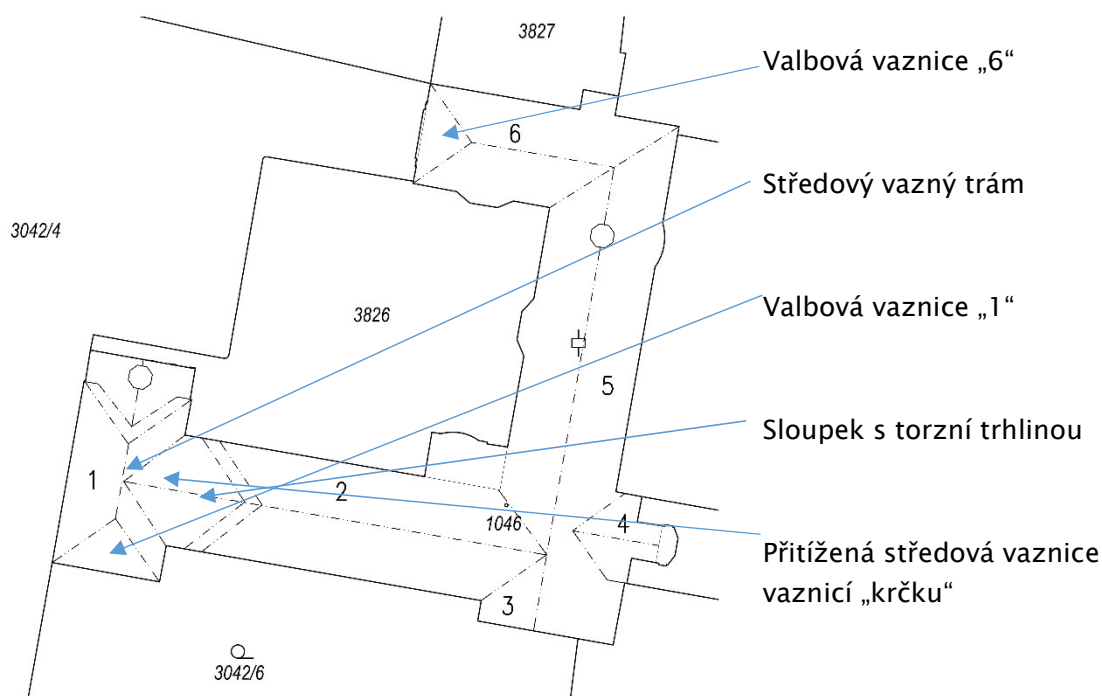
Zaznamenání nalezených nevyhovujících prvků

Ve studii bylo zjištěno že **některé prvky krovu nevyhovují** a je nutné navrhnout jejich zesílení v další fázi dokumentace. Jedná se zejména o prvky střechy č. 1 a o valbovou vaznici na střeše č.6. (viz schéma střech). Nevyhovující sloupek s torzní trhlinou v krčku mezi střechou 1 a 2.

- Posílení prostředního vazného trámu ve střeše č. 1
- Vaznici (střechy 1 – východní) přetíženou vaznicí „krčku“ na stejné střeše (směrem ke krčku střechy 2)
- Vaznici polovalby, na jižní straně střechy 1, která je podepřena cca po 5,5m.
- Vaznici (západní) střechy 6 – valbová – vykazuje větší průhyby, nutné zhodnotit, případně zesílit.
- Dále doporučujeme zaměřit se na posouzení komínových výměň a dalších míst kam docházelo k zatékání (úžlabí). Plný rozsah poškození od srážkových vod bude možné posoudit až po odkrytí krytiny.

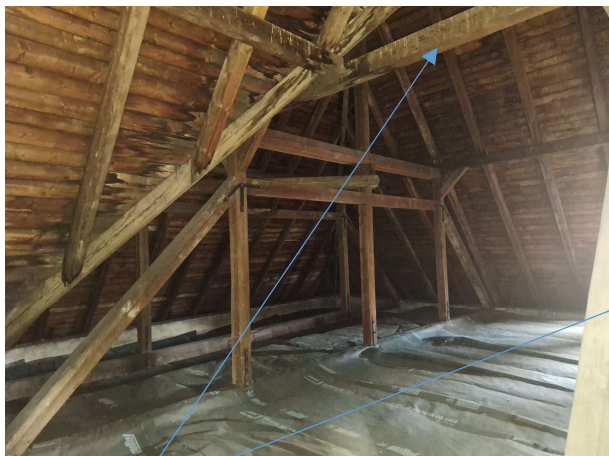
Pohled na krov 1 (z krčku na jižní valbu)

Nevyhovující vaznice která je přitížena od vaznice „krčku“ viz výše. Navíc zde docházelo k zatékání,

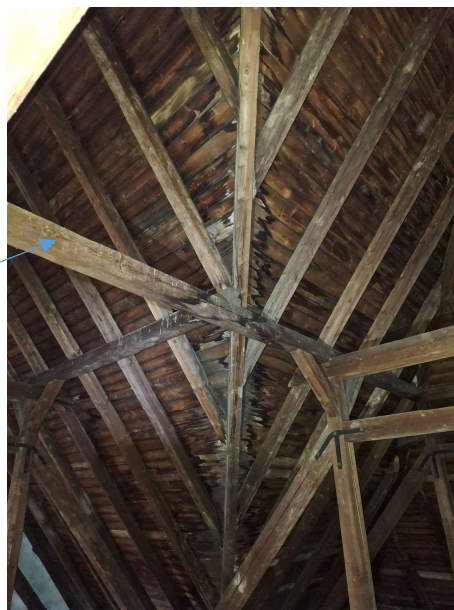
Pohled na krov 1 – úžlabní krokev na jižní straně domu

Evidentní zatékání do krovu, bude zhodnoceno mykologem

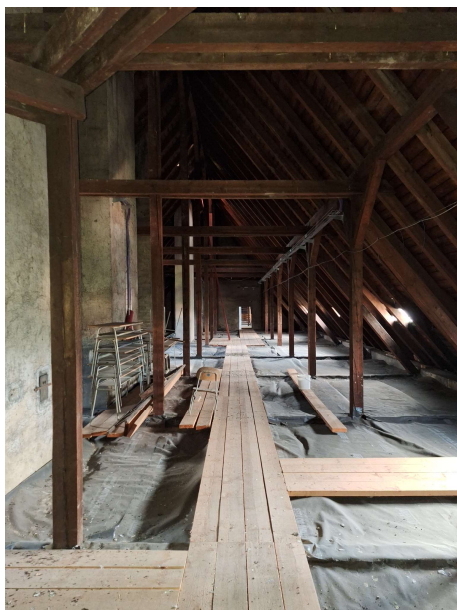
Pohled na krov 2

Komínová tělesa vystupující nad úroveň stropu nad 3.NP značí polohu podélné střední nosné stěny (nesymetricky umístěné) podepírající vazné trámy krovu

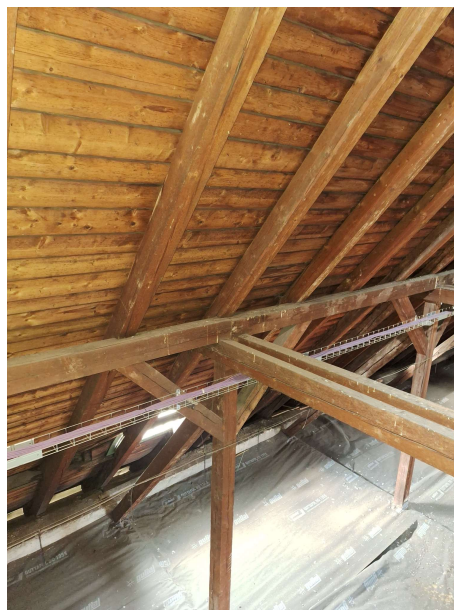
Krov 2

Část bez zatékání, jsou zde vidět krokve, vaznice, sloupky, pásky, kleštiny a vzpěra sloupku a zakrytý vazný trám

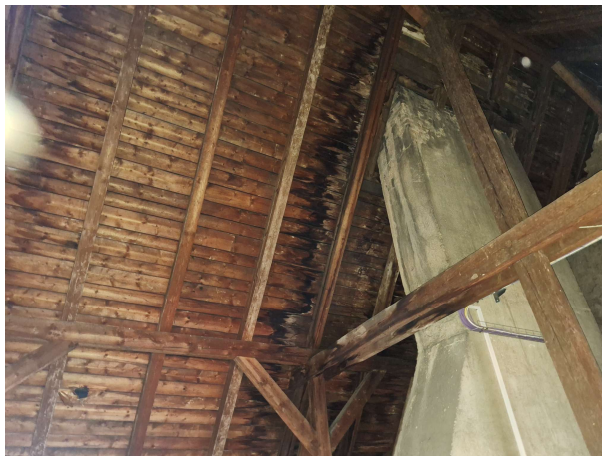
Krov 6 – zatékání v místě komínu (jižní strana)

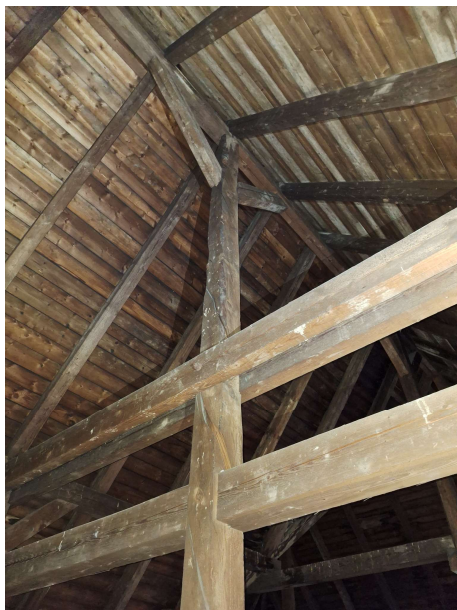
Krov 1-2 (krček mezi nimi) – horní část

Nachází se zde sloupek s torzní trhlinou, doporučujeme jeho výměnu.
