# STAVEBNĚ TECHNICKÝ PRŮZKUM

OBJEKT : Zámek Pardubice, objekt č.p. 1 a č.p. 2

Č. ZAK. : 2017/04/03

BŘEZEN/DUBEN 2017

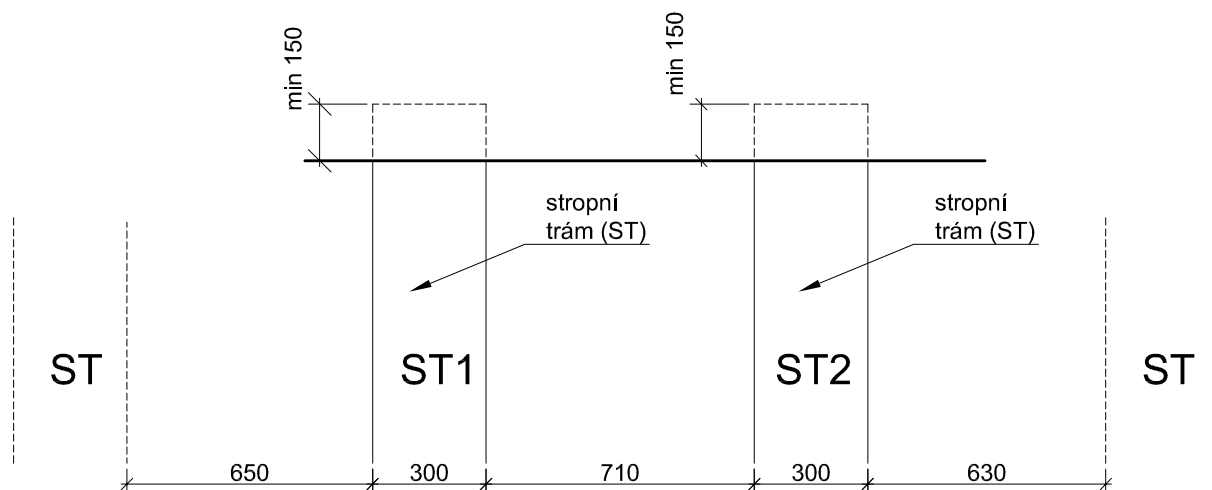
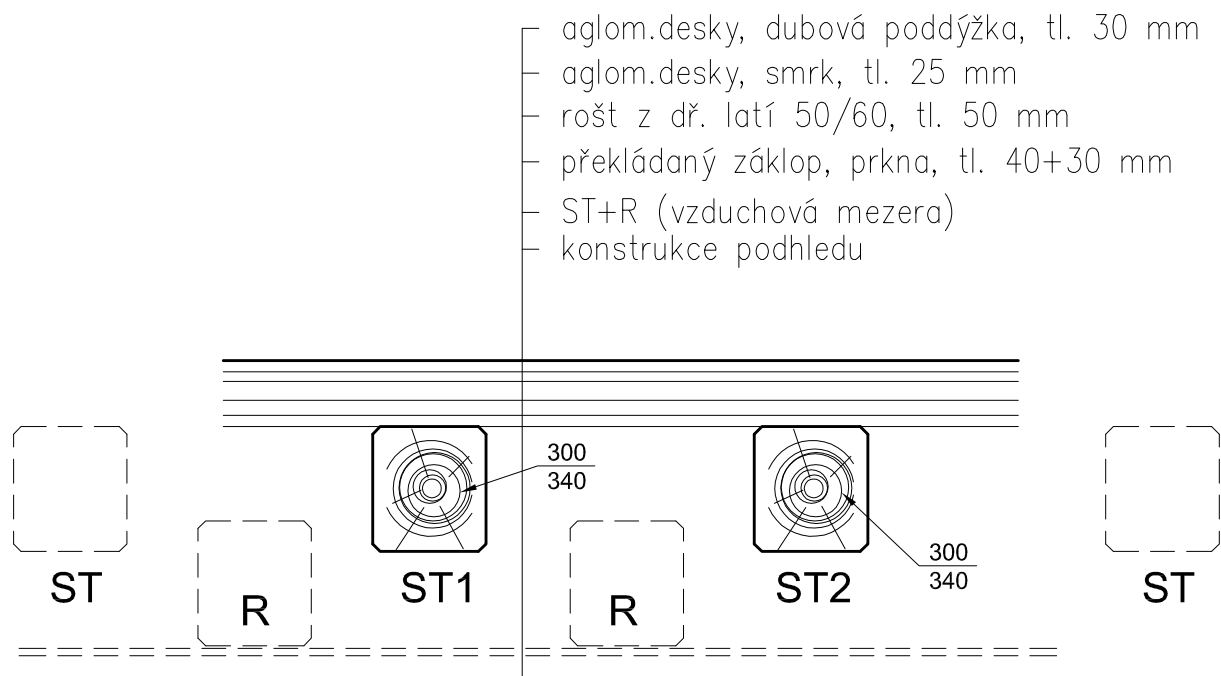
SONDA WS1-3.02 - SONDA TRÁMOVÝ STROP (č.m. 3.02)

Sondy byly prohlédnuty a zaměřeny a dřevěné prvky byly zkontrolovány mykologem. Z hlediska poškození biotickými škůdci nebylo na v sondách odhalených stropních trámech zjištěno biotické poškození.

POZN.: POUŽITÉ JSOU SMRKOVÉ TRÁMY

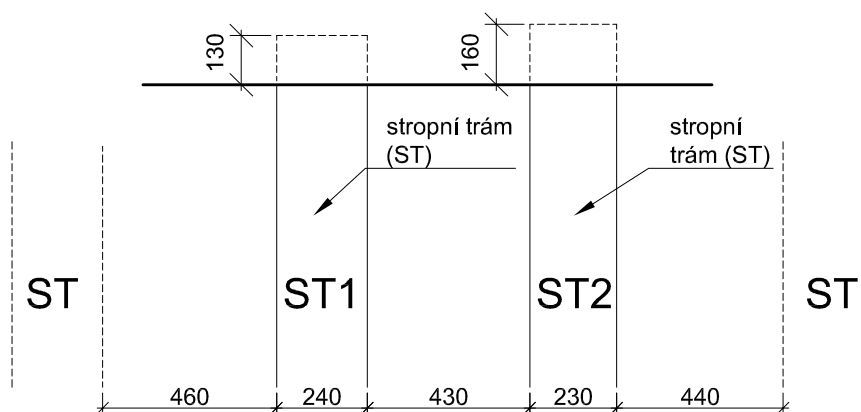
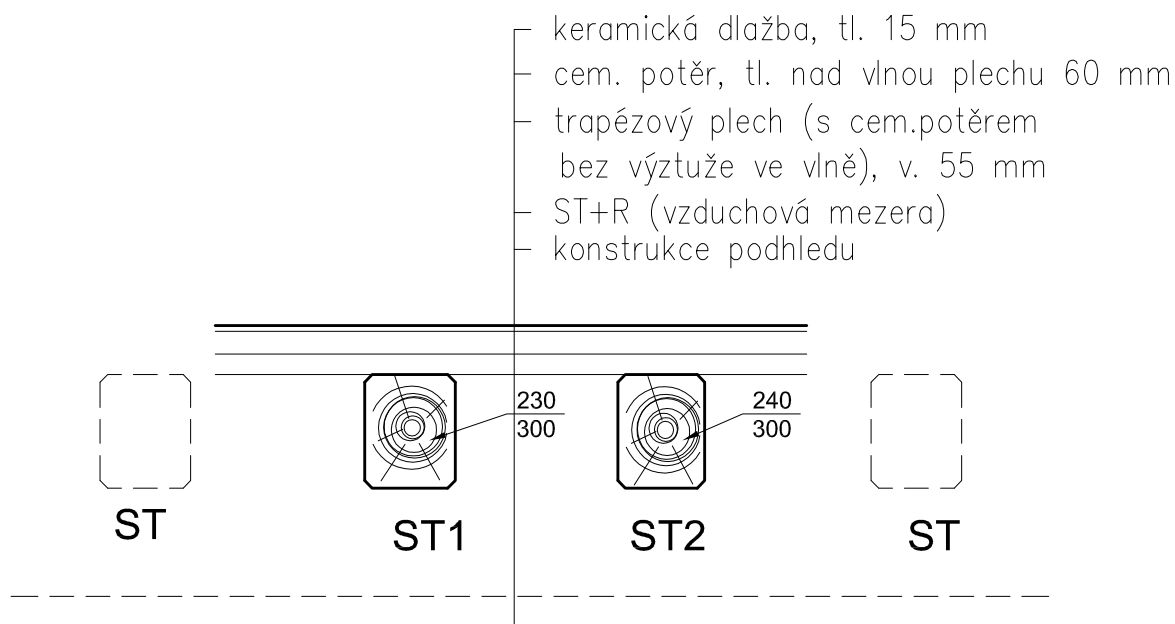
## SONDA WS1-3.04 - SONDA TRÁMOVÝ STROP PŮDORYSNÉ SCHÉMA

POZN.: POUŽITÉ JSOU DUBOVÉ TRÁMY

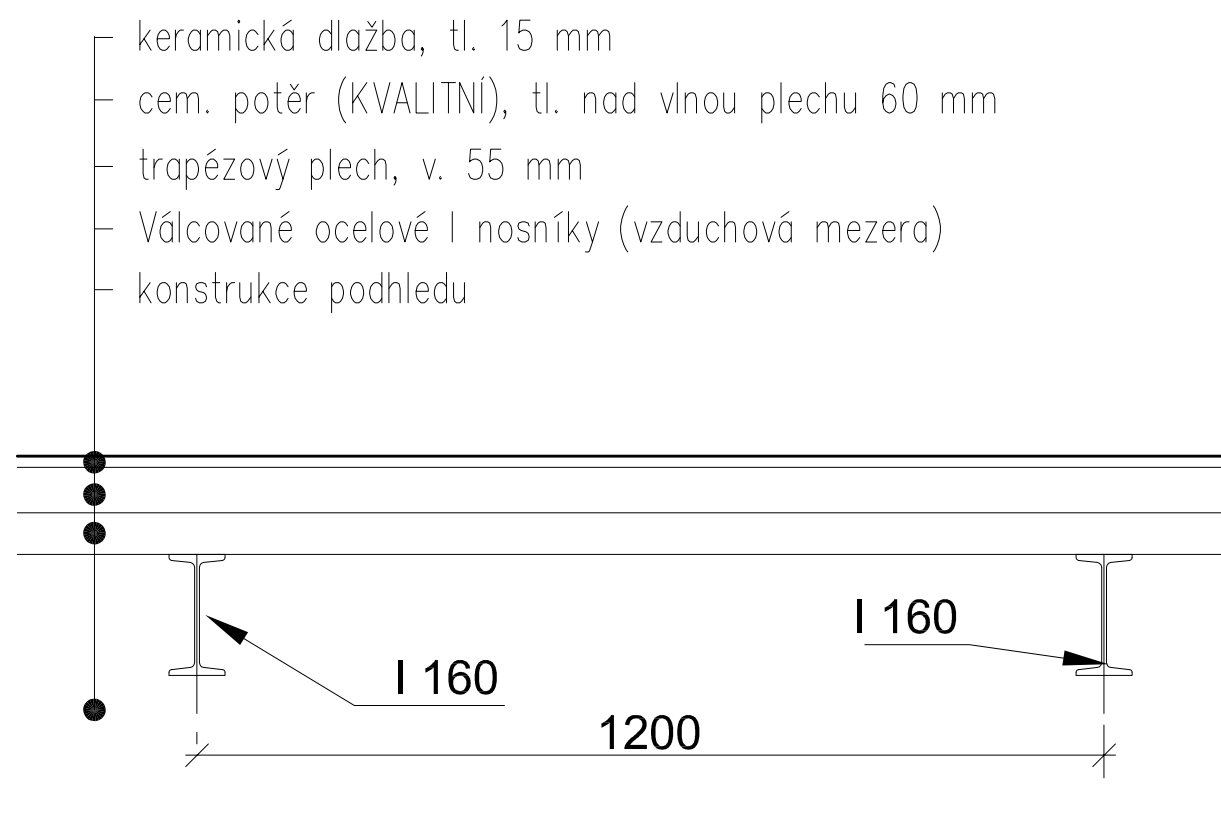
SONDA WS1-3.05 - SONDA PODLAHA

V 3.NP objektu č.p. 1 byly provedeny 2 sonda do stávajících podlah, indexované WS1-3.05 a 3.08. V sondách byla zjištěna stropní konstrukce tvořená ocelovými válcovanými profily a trapézovým plechem.

**POZN.: OCELOVÉ NOSNÍKY KOLMO NA PŘÍČKU MEZI  
MÍSTNOSTMI 3.12 a 3.15 (PŘÍČKA JE NOSNÁ !!)**

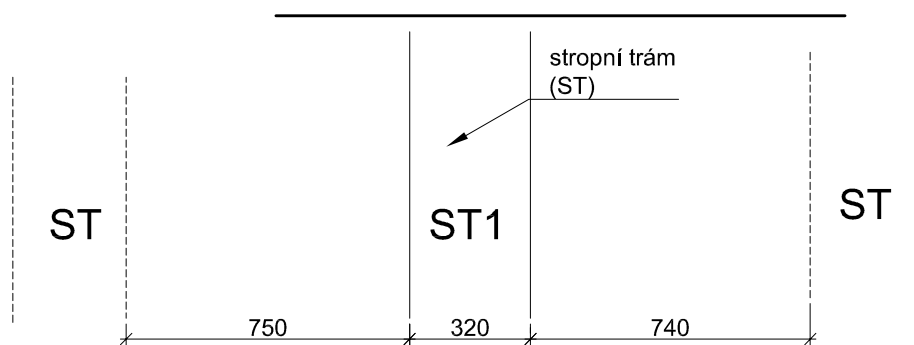
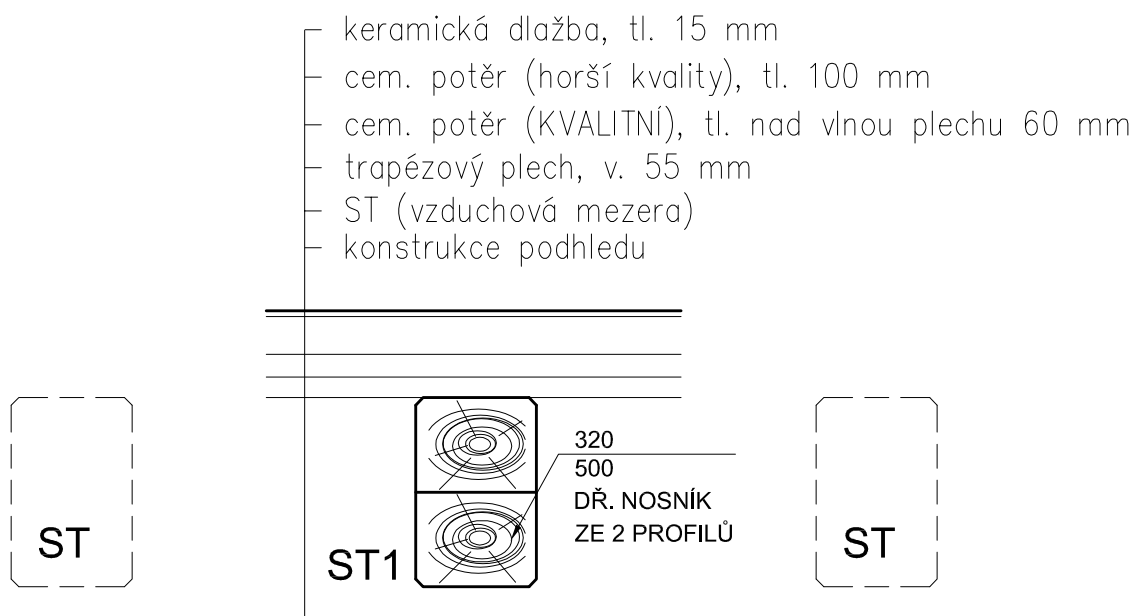
## SONDA WS1-3.06 - SONDA TRÁMOVÝ STROP PŮDORYSNÉ SCHÉMA

POZN.: POUŽITÉ JSOU SMRKOVÉ SPŘAŽENÉ DVOJTRÁMY

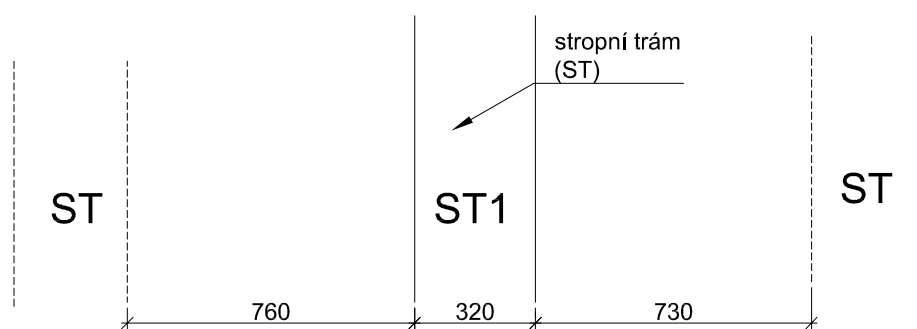
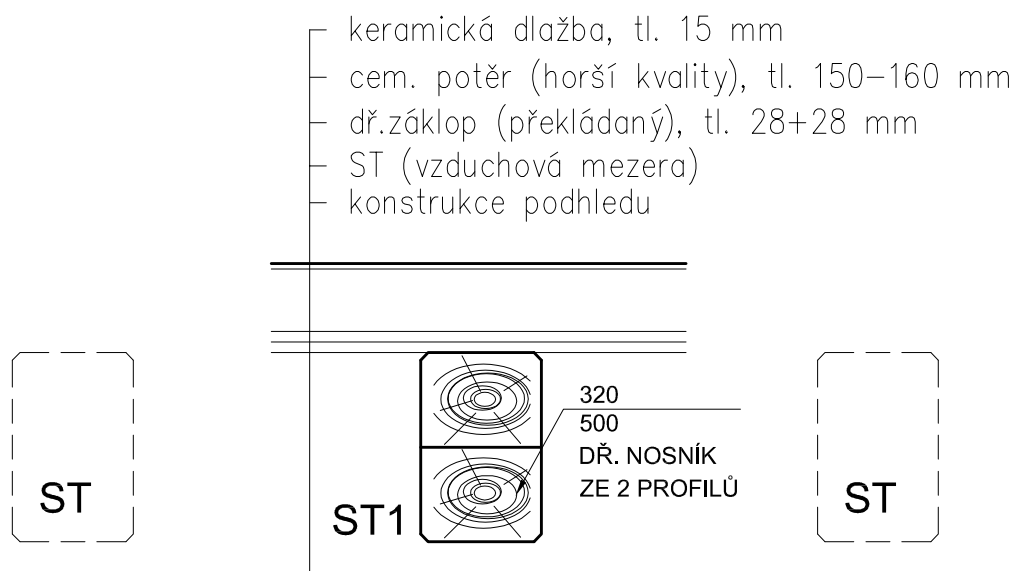
## SONDA WS1-3.07 - SONDA TRÁMOVÝ STROP PŮDORYSNÉ SCHÉMA

POZN.: POUŽITÉ JSOU SMRKOVÉ SPŘAŽENÉ DVOJTRÁMY

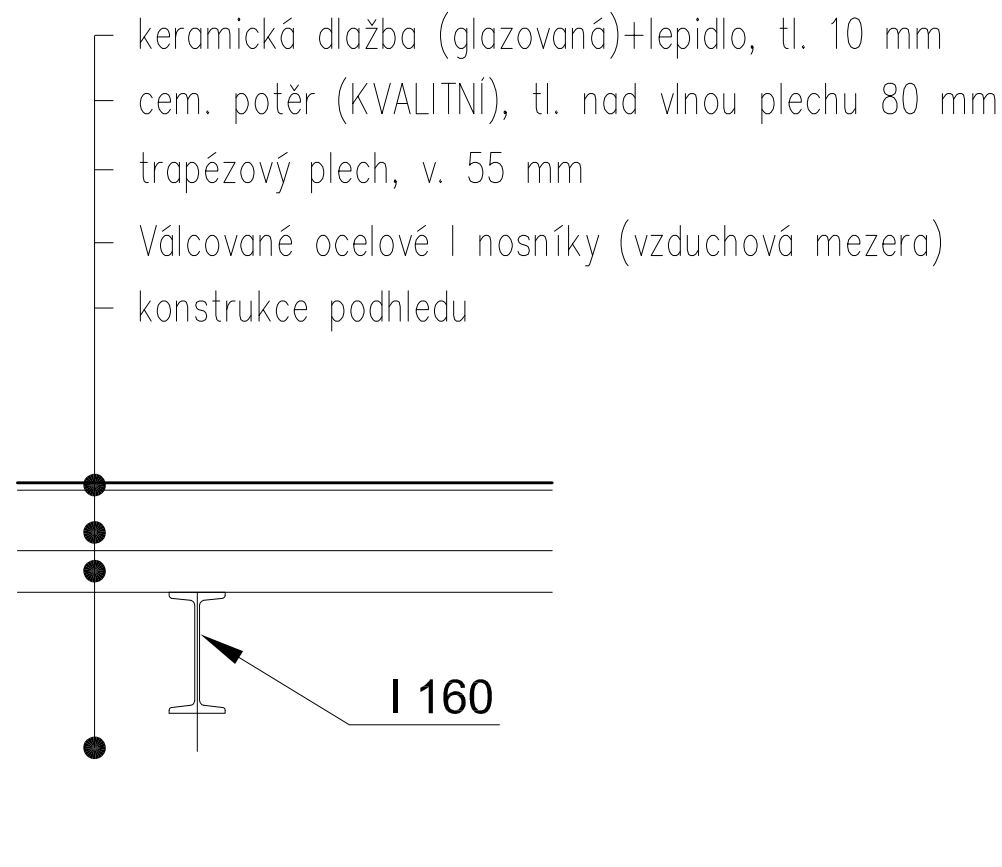
SONDA WS1-3.08 - SONDA PODLAHA

POZN.: OCELOVÉ NOSNÍKY KOLMO NA OBVODOVOU  
STĚNU NÁDVOŘÍ

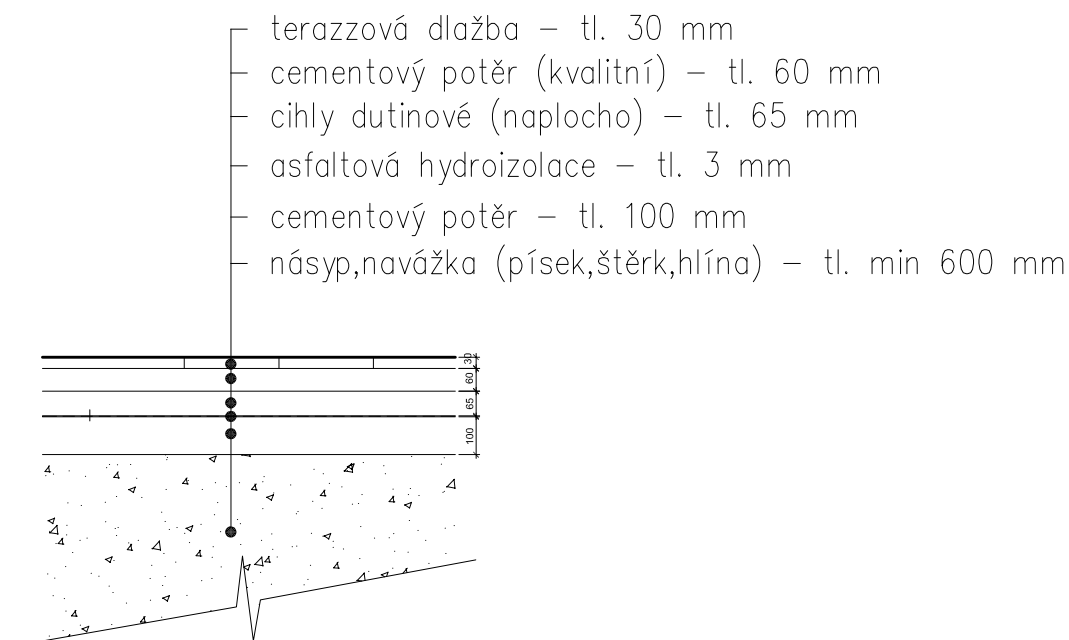
## SONDA SO02\_P01 - SONDA PODLAHA (truhlárna; v.podlahy -1,74)

POZN.: HLOUBKA ZÁKLADOVÉ SPÁRY U PŘILEHLÉ STĚNY cca 250 mm POD H.H. PODLAHY V MÍSTĚ SONDY
