A k c e Zámek Pardubice - využití a obnova zámeckých exteriérů a interiérů č. p. 1 a č. p. 2		
S t a v e b n í k Pardubický kraj, Komenského náměstí 125, 532 11 Pardubice		
S t u p e ň DPS	R e v i z e	D a t u m 07 / 2018

O z n a č e n í č á s t i D.1	Č á s t DOKUMENTACE STAVEBNÍHO OBJEKTU - SO.01
Č í s l o p r o f e s e D.1.1	P r o f e s e ARCHITEKTONICKO STAVEBNÍ ŘEŠENÍ
Č í s l o p ř í l o h y D.1.1.c-09	P ř í l o h a KNIHA NÁSTĚNNÝCH MALEB

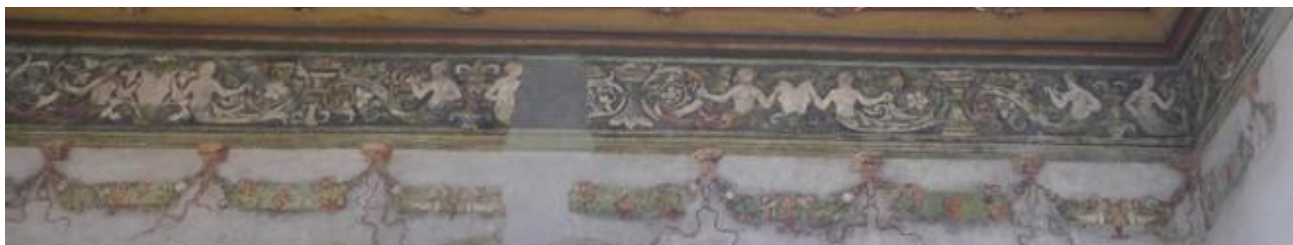
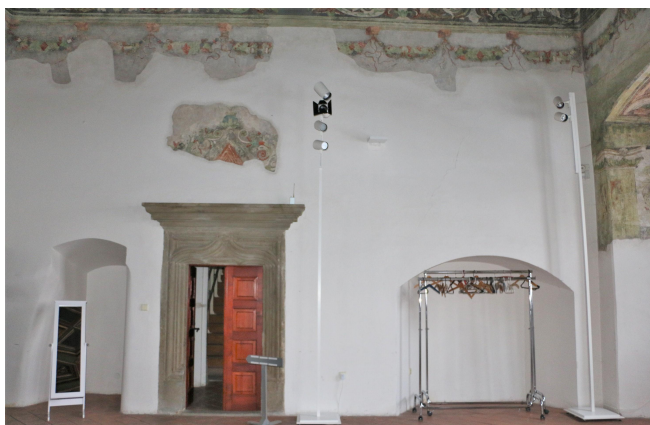
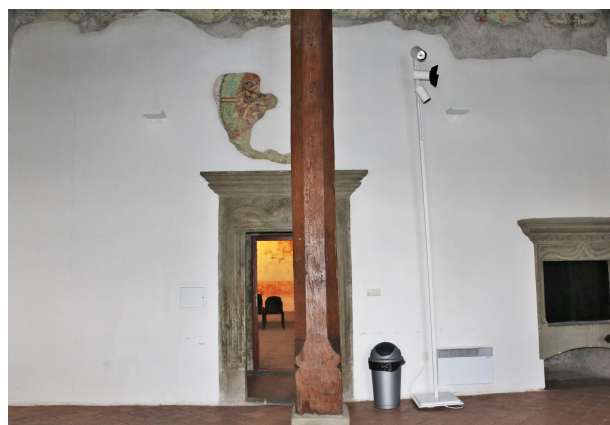
Obecné	
ID prvku	M1-2.01
Jiné označení	MA/1.15/1
Název prvku	podstropní nástěnná malba v pásu
Opatření	ponechání bez zásahu (viz technologický předpis 2.I)
Podlaží	2.NP
Umístění	1-1.15
Rozměry [mm] (d x v)	cca 31400x600
Stávající stav	
Zhodnocení	původní; architektonicky hodnotný
Stav	fragment
Popis prvku	renesanční podstropní nástěnná malba v souvislém pásu, spodní část ve fragmentech; s rostlinnými ornamentálními motivy; pás se vine po celém obvodu místnosti

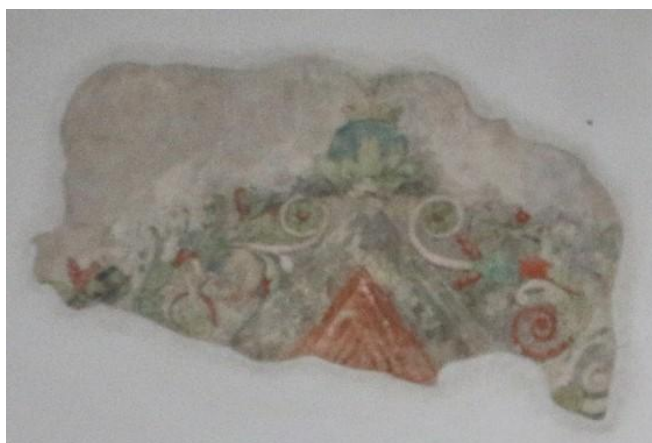
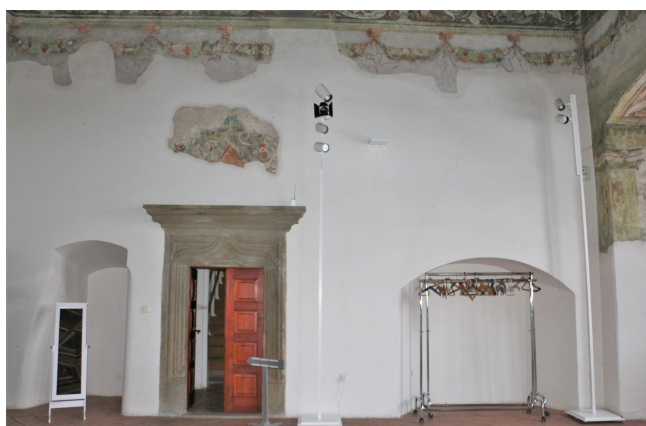
Obecné	
ID prvku	M1-2.02
Jiné označení	MA/1.15/3
Název prvku	nástěnná malba na severní stěně
Opatření	ponechání bez zásahu (viz technologický předpis 2.I)
Podlaží	2.NP
Umístění	1-1.15
Rozměry [mm] (d x v)	cca 1600x1000
Stávající stav	
Zhodnocení	původní; architektonicky hodnotný
Stav	fragment
Popis prvku	renesanční nástěnná malba nad portálem fragment trojúhelného fontonu iluzivní architektury

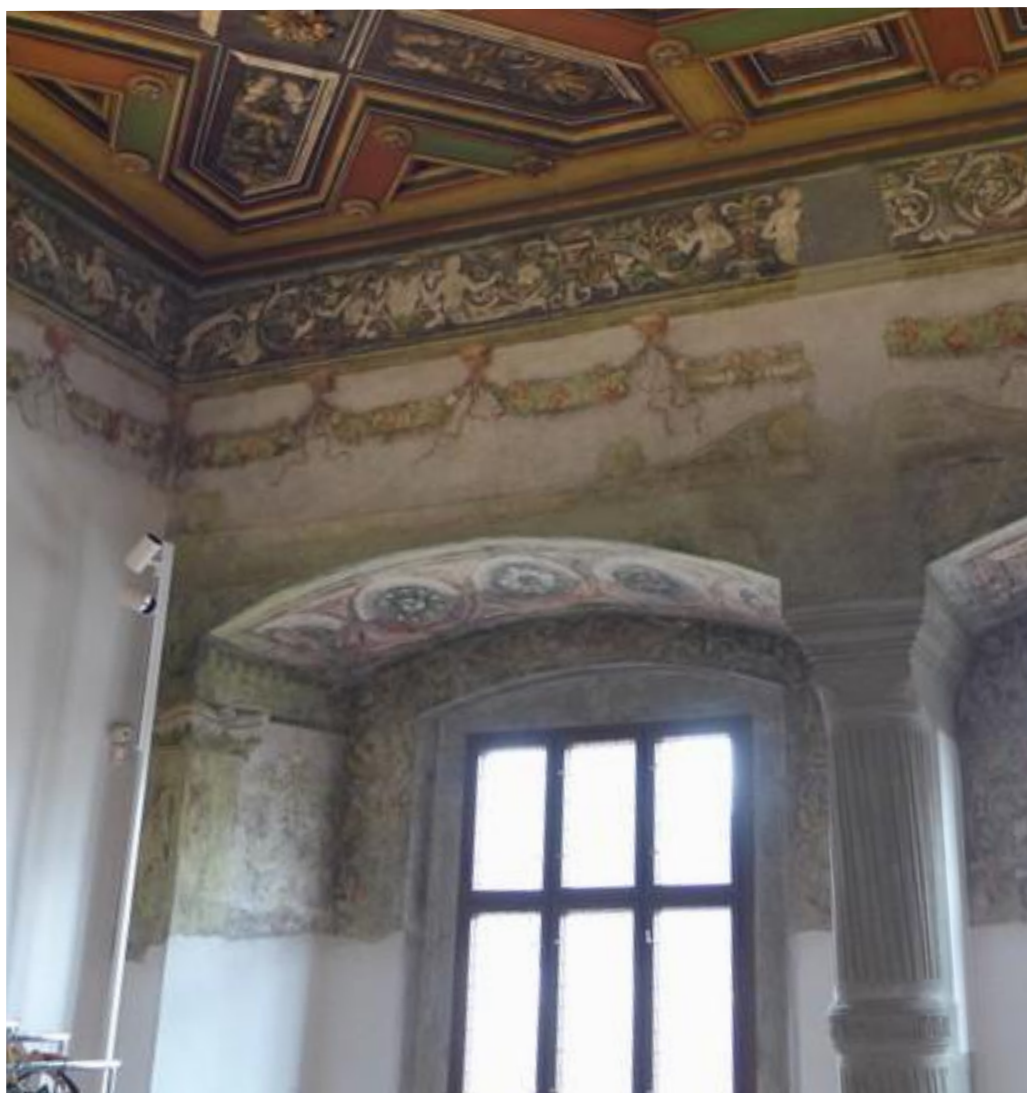
Obecné	
ID prvku	M1-2.03
Jiné označení	MA/1.15/6
Název prvku	výmalba v jižním výklenku okna ve východní stěně
Opatření	ponechání bez zásahu (viz technologický předpis 2.I)
Podlaží	2.NP
Umístění	1-1.15
Rozměry [mm] (d x v)	cca 5000x3000
Stávající stav	
Zhodnocení	původní; architektonicky hodnotný
Stav	mírně poškozený
Popis prvku	renesanční nástěnná malba ve výklenku okna; ve špaletách okna a segmentového nadpraží; rostlinné ornamentální motivy

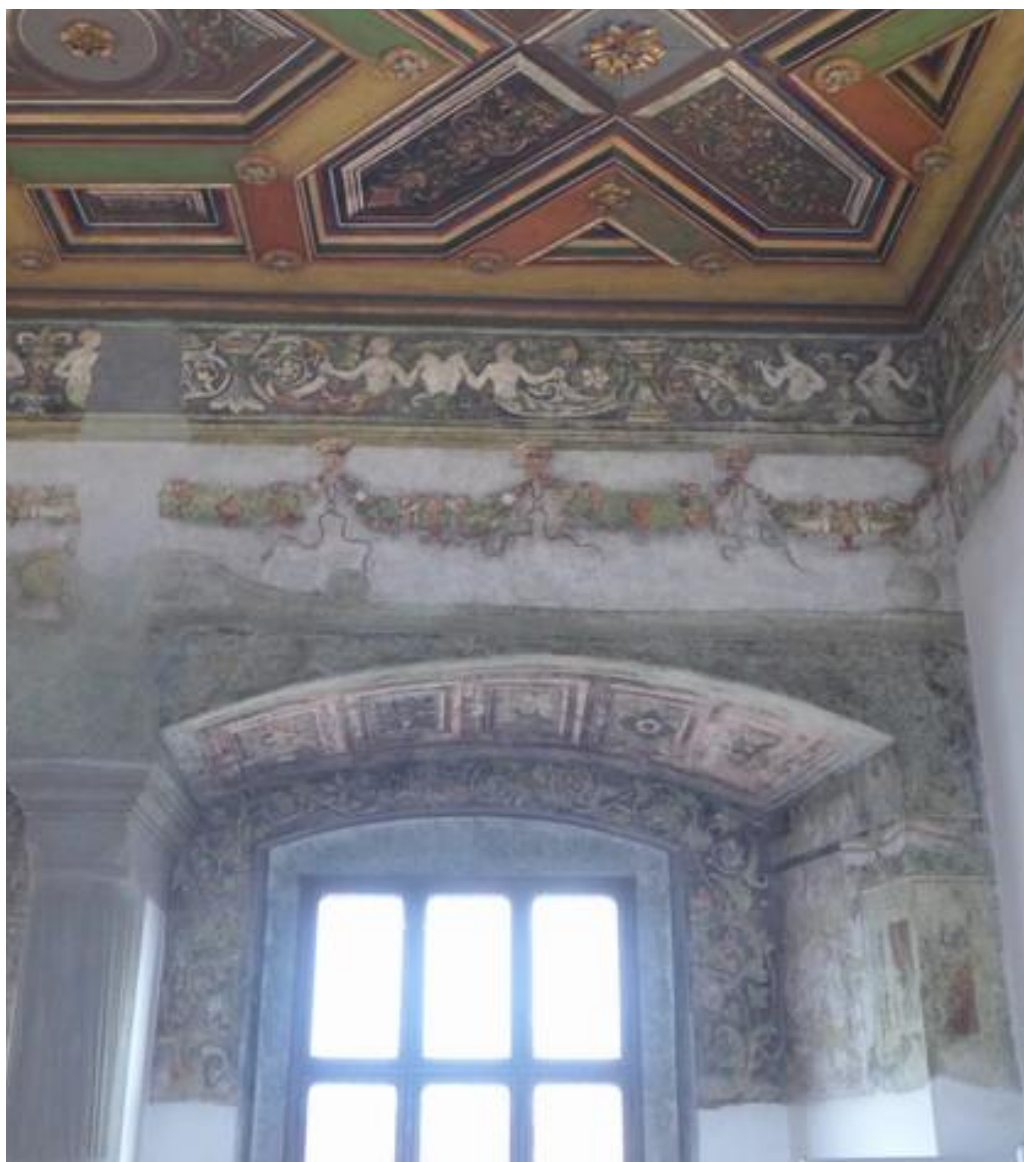
Obecné	
ID prvku	M1-2.04
Jiné označení	MA/1.15/5
Název prvku	výmalba v severním výklenku okna ve východní stěně
Opatření	ponechání bez zásahu (viz technologický předpis 2.1)
Podlaží	2.NP
Umístění	1-3.15
Rozměry [mm] (d x v)	cca 5000x3000
Stávající stav	
Zhodnocení	původní; architektonicky hodnotný
Stav	mírně poškozený
Popis prvku	renesanční nástěnná malba ve výklenku okna; ve špaletách okna a segmentového nadpraží; rostlinné ornamentální motivy

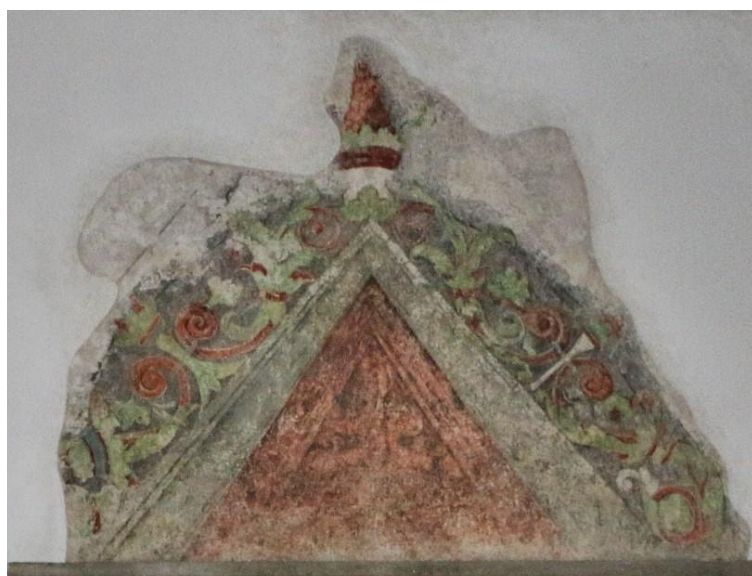
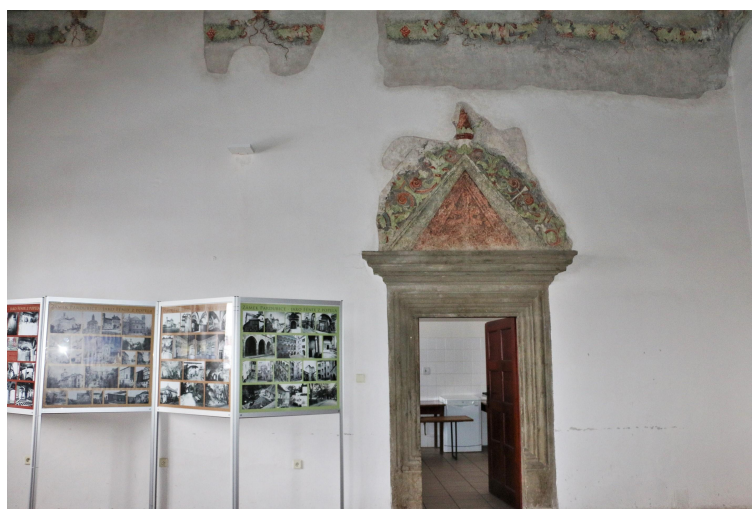
Obecné	
ID prvku	M1-2.05
Jiné označení	MA/1.15/4
Název prvku	nástěnná malba nad římsou v jižní stěně
Opatření	ponechání bez zásahu (viz technologický předpis 2.I)
Podlaží	2.NP
Umístění	1-1.15
Rozměry [mm] (d x v)	cca 2200x1600
Stávající stav	
Zhodnocení	původní; architektonicky hodnotný
Stav	mírně poškozený
Popis prvku	renasanční nástěnná malba nad portálem; trojúhelný fonton iluzorní architektury

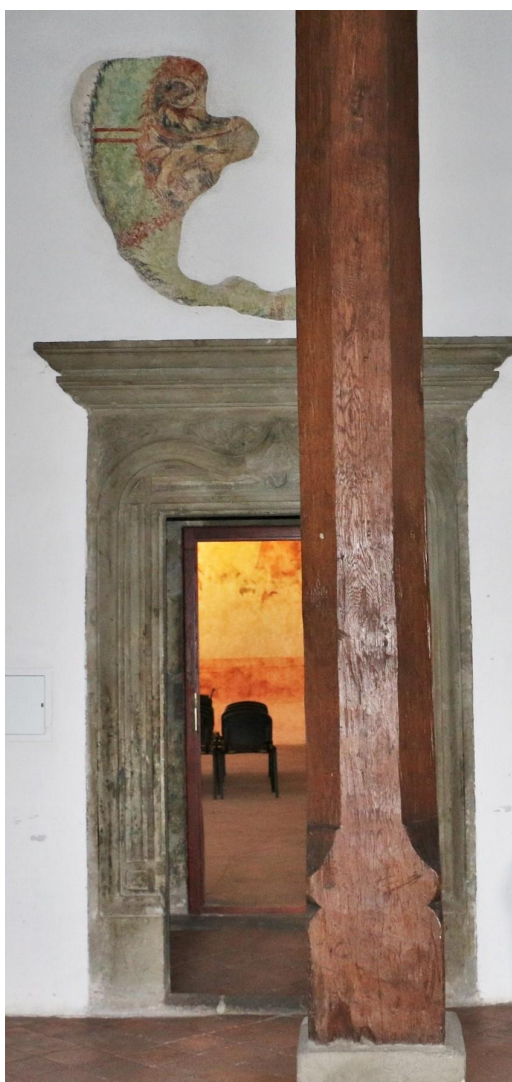
Obecné	
ID prvku	M1-2.06
Jiné označení	MA/1.15/2
Název prvku	nástěnná malba nad portálem v západní stěně
Opatření	ponechání bez zásahu (viz technologický předpis 2.I)
Podlaží	2.NP
Umístění	1-1.15
Rozměry [mm] (d x v)	cca 1000x1000
Stávající stav	
Zhodnocení	původní; architektonicky hodnotný
Stav	fragment
Popis prvku	renesanční nástěnná malba nad portálem; fragment iluzivní architektury související s portálem

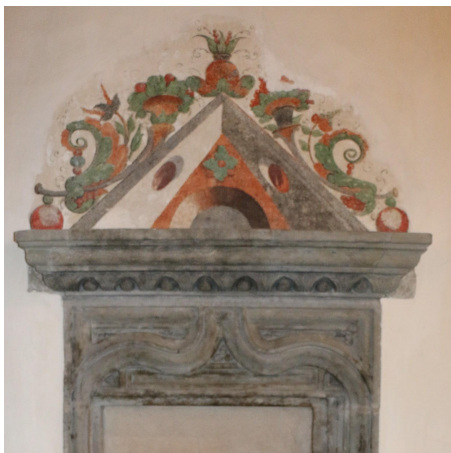
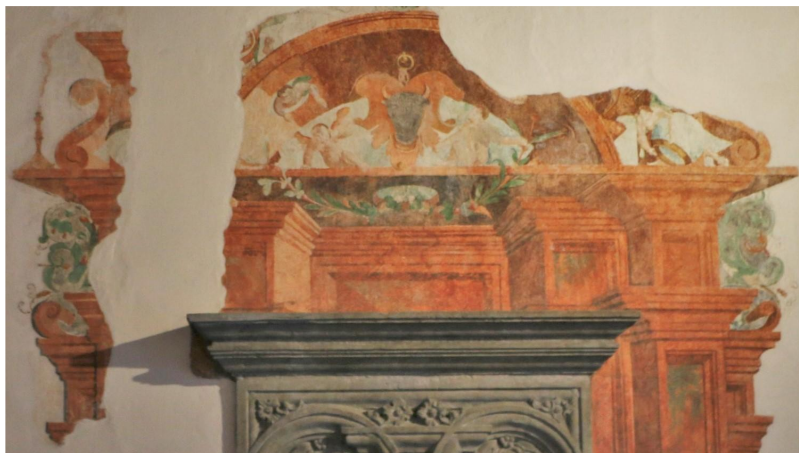
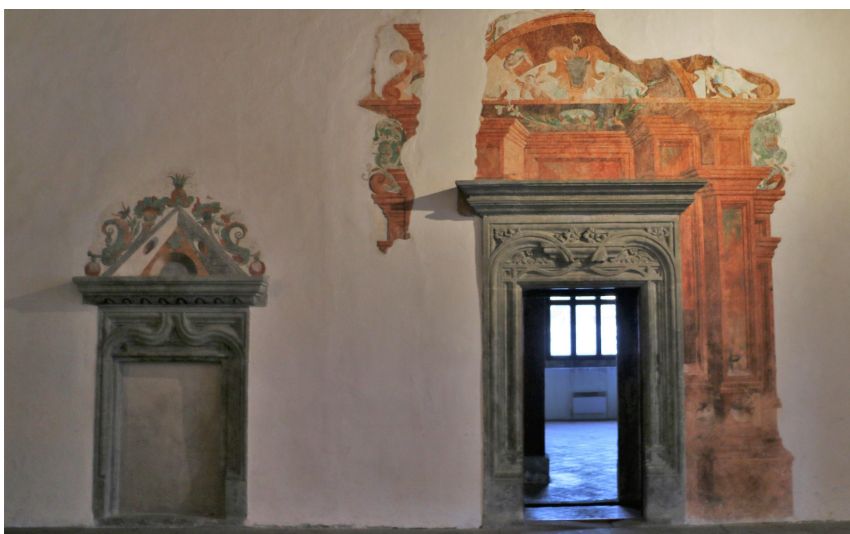
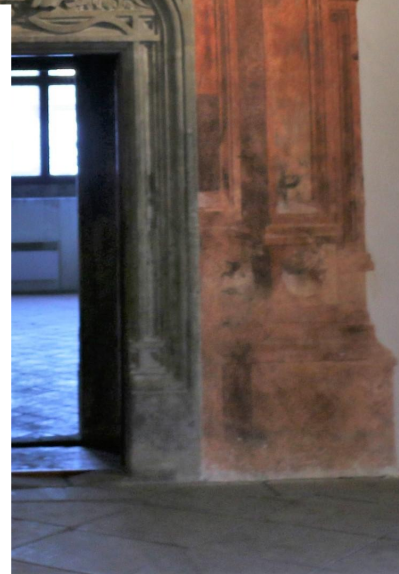
Obecné	
ID prvku	M1-2.07
Jiné označení	MA/1.12/3
Název prvku	nástěnné malby na východní stěně
Opatření	ponechání bez zásahu (viz technologický předpis 2.I)
Podlaží	2.NP
Umístění	1-1.12
Rozměry [mm] (d x v)	cca 3000x4500; 1200x1000
Stávající stav	
Zhodnocení	původní; architektonicky hodnotný
Stav	silně poškozený
Popis prvku	nástěnná malba nad portály; iluzivní portálová architektura v okolí portálu a malovaná iluzivní trojúhelná supraporta menšího portálu

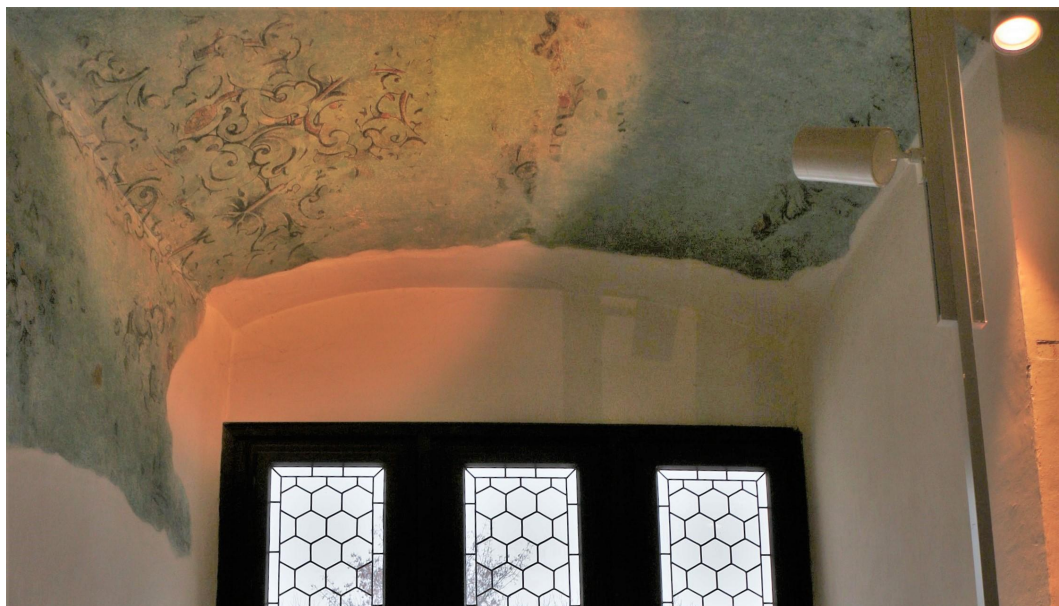
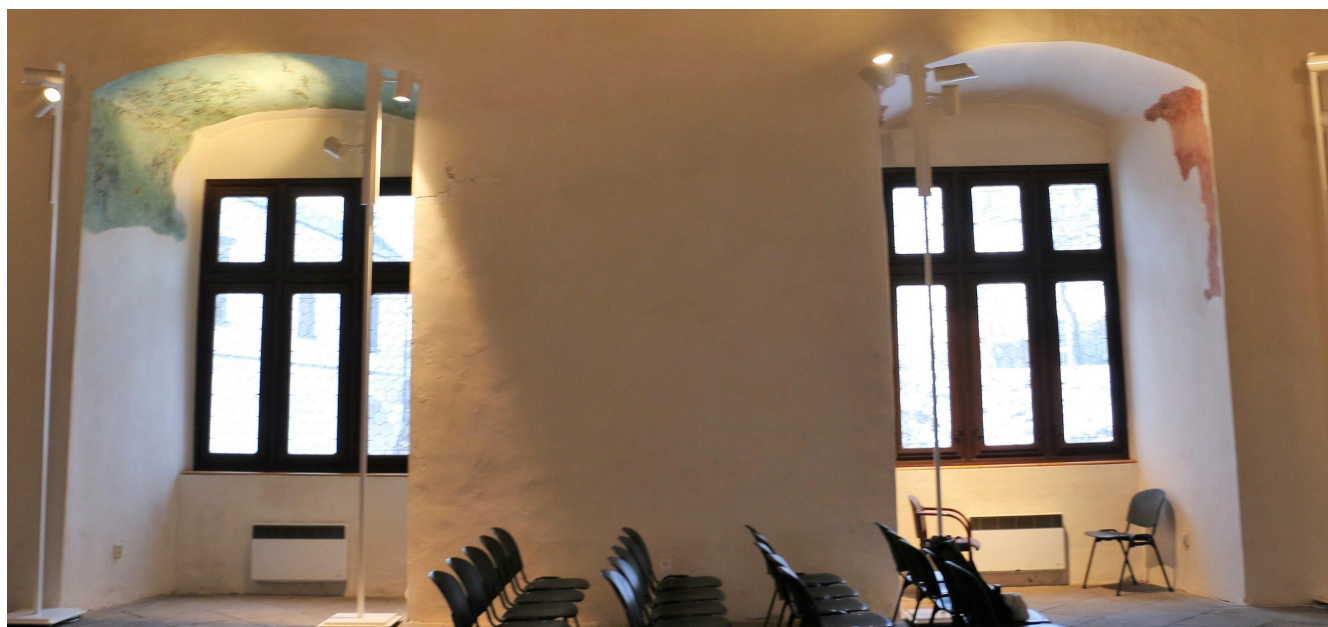
Obecné	
ID prvku	M1-2.08
Jiné označení	MA/1.12/4
Název prvku	nástěnné malby v okenních výklencích jižní stěny
Opatření	ponechání bez zásahu (viz technologický předpis 2.I)
Podlaží	2.NP
Umístění	1-1.12
Rozměry [mm] (d x v)	cca 4000x 1500
Stávající stav	
Zhodnocení	původní; architektonicky hodnotný
Stav	silně poškozený
Popis prvku	renesanční nástěnná malba ve výklenku okna; ve špaletách okna a segmentového nadpraží; rostlinné ornamentální motivy

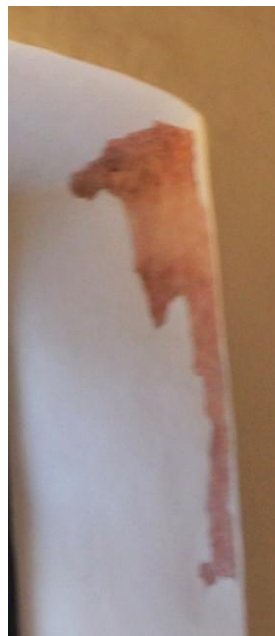
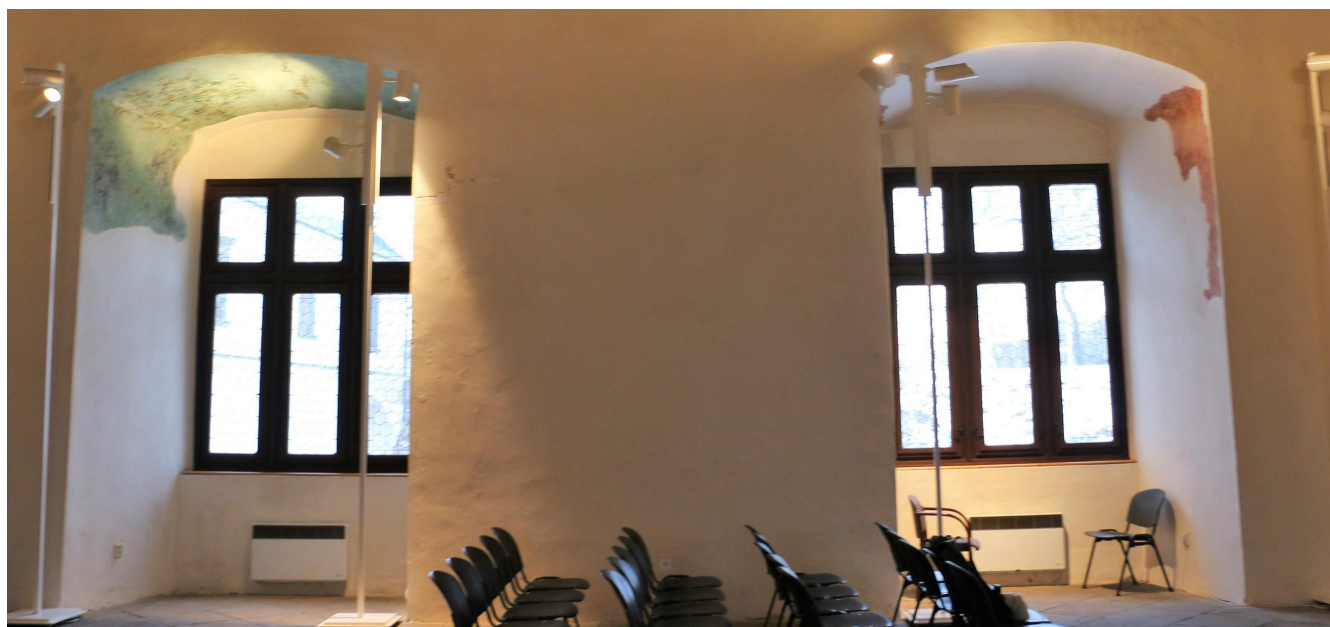
Obecné	
ID prvku	M1-2.09
Jiné označení	MA/1.12/5
Název prvku	nástěnné malby v okenních výklencích jižní stěny
Opatření	ponechání bez zásahu (viz technologický předpis 2.I)
Podlaží	2.NP
Umístění	1-1.12
Rozměry [mm] (d x v)	cca 1500x1000
Stávající stav	
Zhodnocení	původní; architektonicky hodnotný
Stav	fragment
Popis prvku	renesanční nástěnná malba ve výklenku okna; fragmenty ve špaletách okna; iluzivní architektura

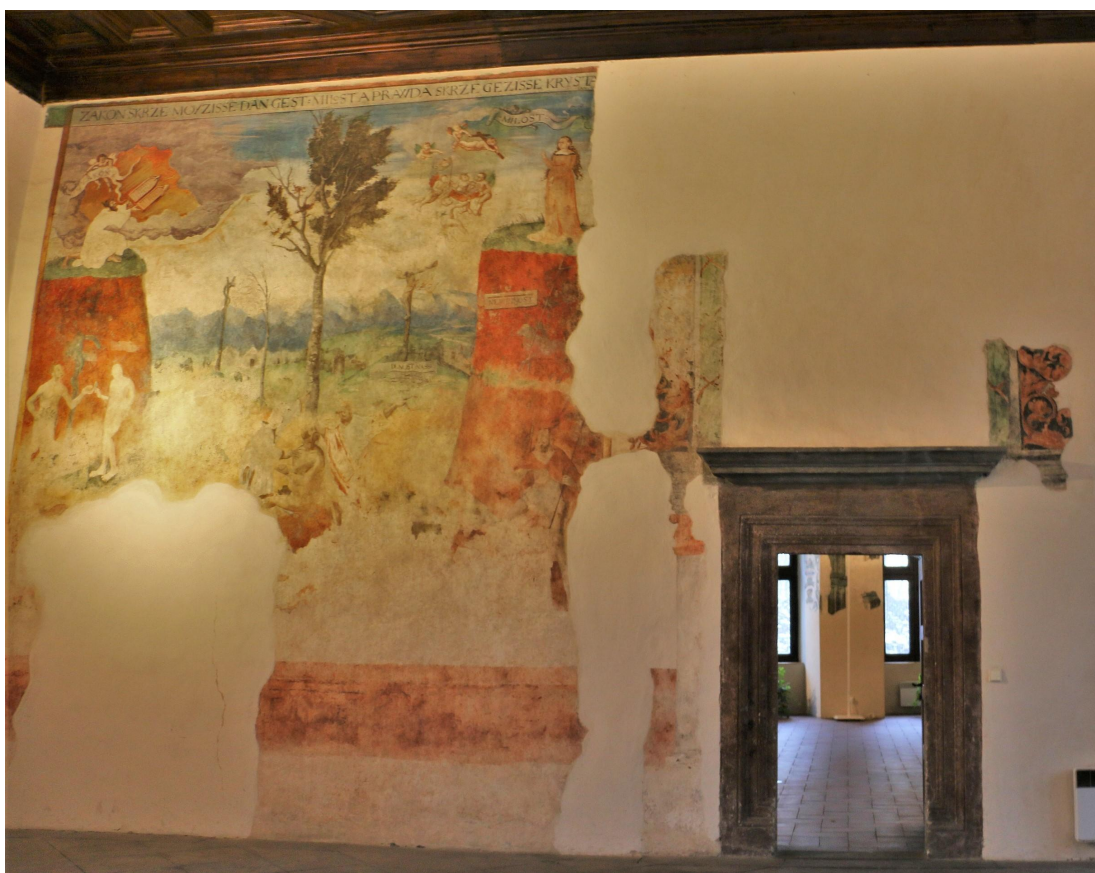
Obecné	
ID prvku	M1-2.10
Jiné označení	MA/1.12/1
Název prvku	nástěnné malby na severní stěně
Opatření	ponechání bez zásahu (viz technologický předpis 2.1)
Podlaží	2.NP
Umístění	1-1.12
Rozměry [mm] (d x v)	cca 7800x5800
Stávající stav	
Zhodnocení	původní; architektonicky hodnotný
Stav	silně poškozený
Popis prvku	rozsáhlá nástěnná malba; v jižní části stěny malba čtvercového tvaru s námětem Zákona a Milosti; nad portálem fragmenty iluzivní portálové architektury; malba Zákona a Milosti je v jižním koutě narušena zarděným průrazem výklenku vstupu patrně se segmentovým záklenkem

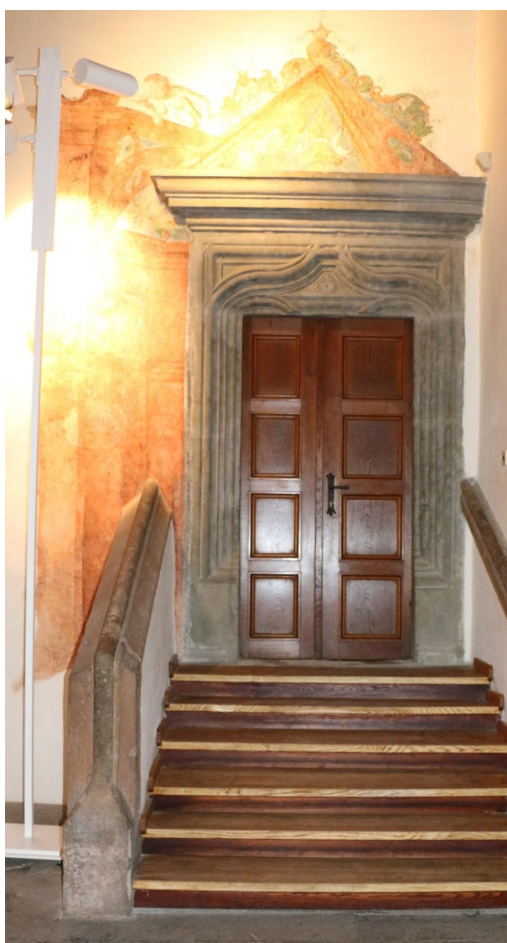
Obecné	
ID prvku	M1-2.11
Jiné označení	MA/1.12/2
Název prvku	nástěnné malby na severní stěně
Opatření	ponechání bez zásahu (viz technologický předpis 2.I)
Podlaží	2.NP
Umístění	1-1.12
Rozměry [mm] (d x v)	cca 3000x3500
Stávající stav	
Zhodnocení	původní; architektonicky hodnotný
Stav	silně poškozený
Popis prvku	nástěnná malba v okolí portálu; trojúhelný fronton iluzivní architektury a fragment architektonického orámování okna; součástí fragment podstropního vlysu

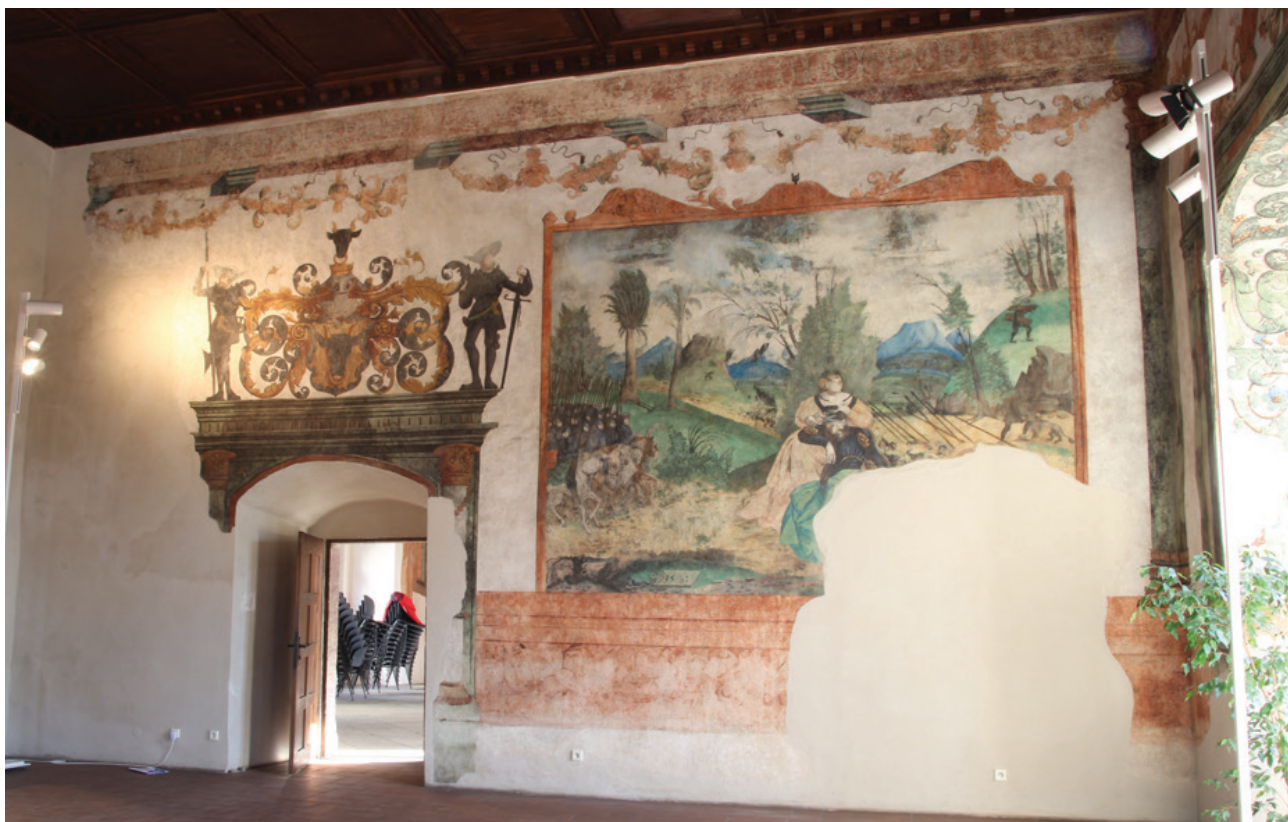
Obecné	
ID prvku	M1-2.12
Jiné označení	MA/1.08a/3
Název prvku	nástěnné malby na východní stěně, Samson a Dalila
Opatření	ponechání bez zásahu (viz technologický předpis 2.1)
Podlaží	2.NP
Umístění	1-1.08
Rozměry [mm] (d x v)	cca 9600x5800
Stávající stav	
Zhodnocení	původní; architektonicky hodnotný
Stav	mírně poškozený
Popis prvku	rozsáhlá nástěnná malba; výklenek vstupu lemován malovanou iluzivní architekturou portálu se dvěma štítonoši v nadpraží dokládající původní umístění vstupního otvoru; v jižní části stěny rozměrná nástěnná malba Samsona a Dalily; v jižní části malba narušena mladší zadržkou otvoru

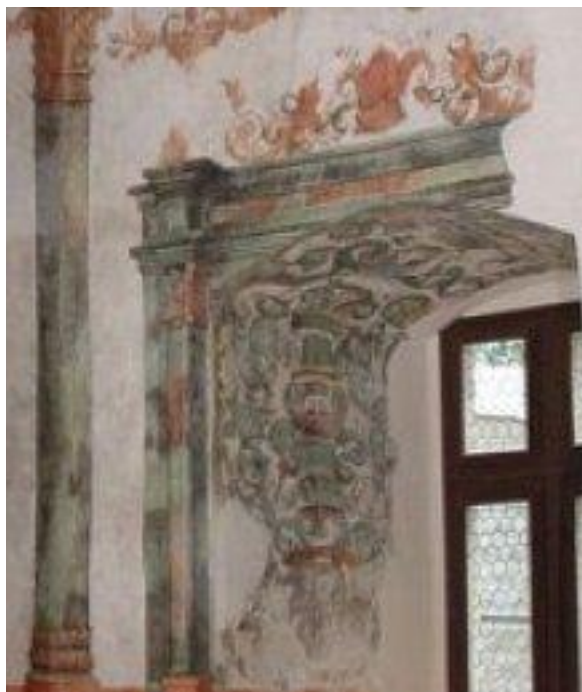
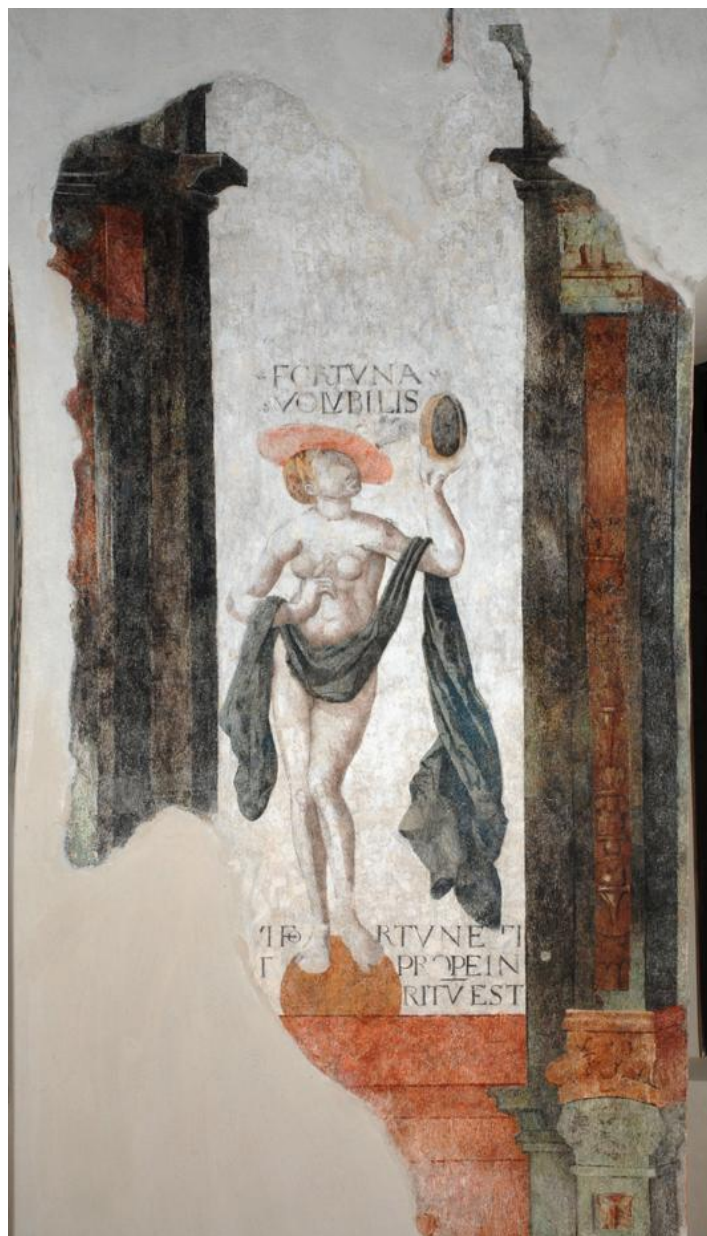
Obecné	
ID prvku	M1-2.13
Jiné označení	MA/1.08a/4
Název prvku	nástěnné malby na jižní straně, Fortuna volubisis
Opatření	ponechání bez zásahu (viz technologický předpis 2.I)
Podlaží	2.NP
Umístění	1-1.08
Rozměry [mm] (d x v)	cca 5100x5800
Stávající stav	
Zhodnocení	původní; architektonicky hodnotný
Stav	mírně poškozený
Popis prvku	rozsáhlá nástěnná malba; iluzivní portálová architektura lemuje oba výklenky oken; na meziokenním pilíři figura ženského aktu označena nápisem Fortuna volubilis

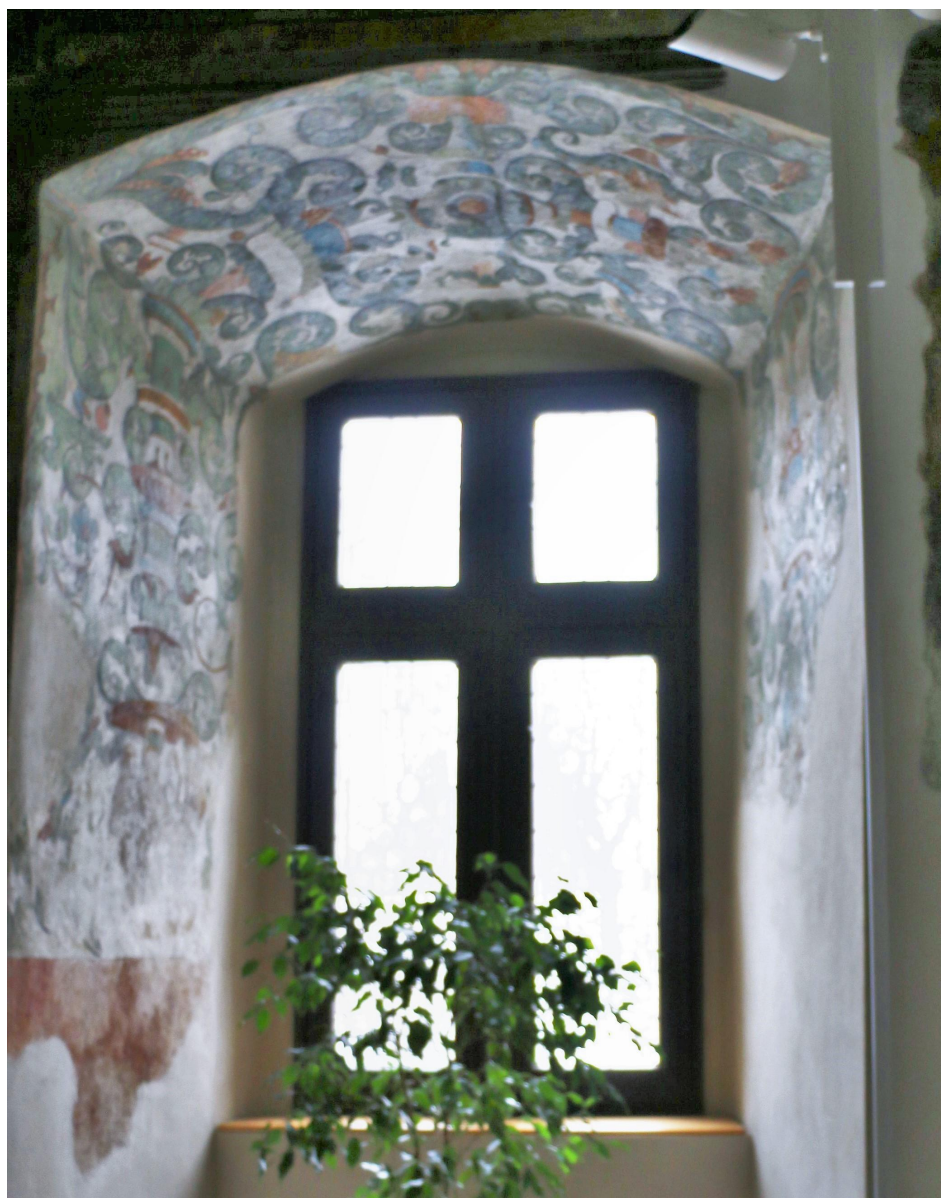
Obecné	
ID prvku	M1-2.14
Jiné označení	MA/1.08a/7
Název prvku	nástěnné malby v okenních výklencích jižní stěny
Opatření	ponechání bez zásahu (viz technologický předpis 2.I)
Podlaží	2.NP
Umístění	1-1.08
Rozměry [mm] (d x v)	cca 4800x2000
Stávající stav	
Zhodnocení	původní; architektonicky hodnotný
Stav	silně poškozený
Popis prvku	nástěnná malba ve výklenku okna; ve špaletách okna a segmentového nadpraží; rostlinné ornamentální motivy

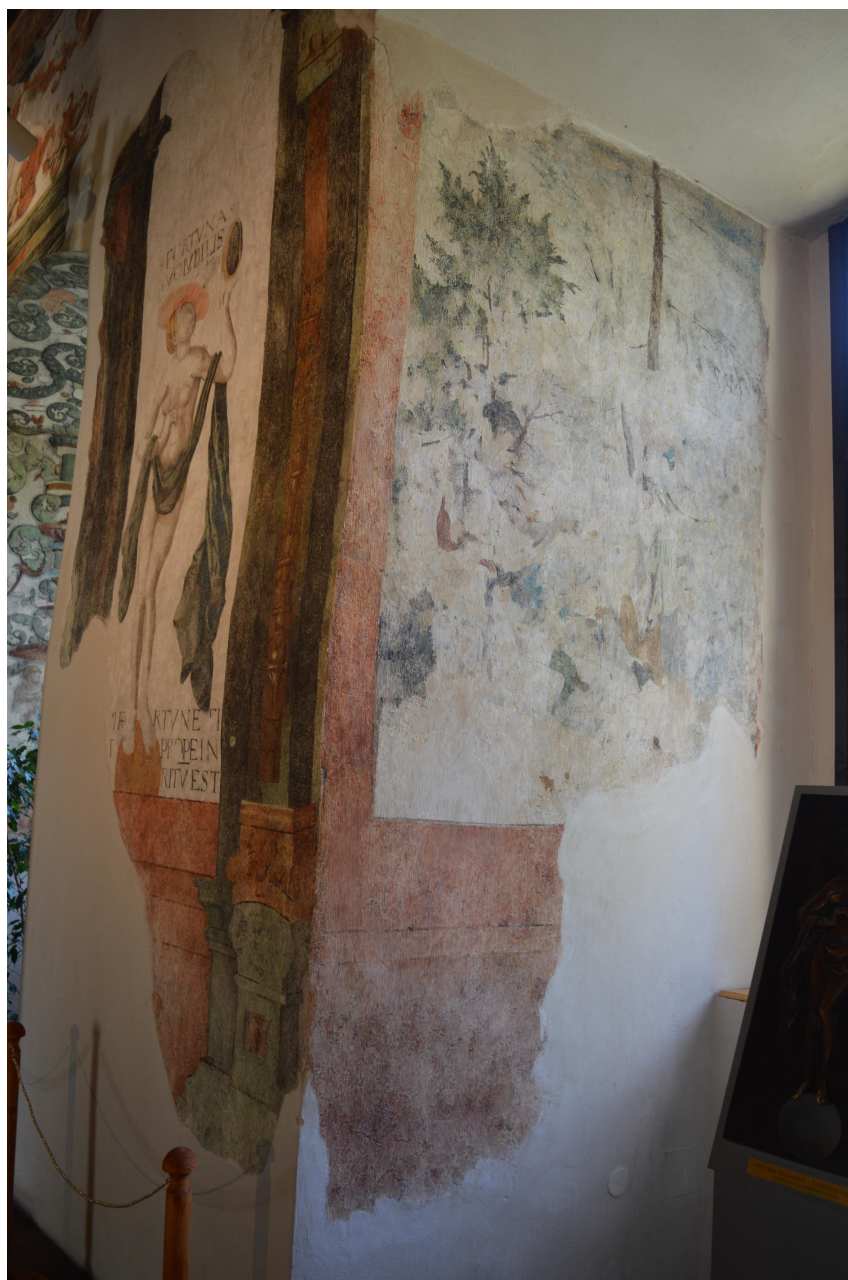
Obecné	
ID prvku	M1-2.15
Jiné označení	MA/1.08a/8
Název prvku	nástěnné malby v okenních výklencích jižní stěny
Opatření	ponechání bez zásahu (viz technologický předpis 2.I)
Podlaží	2.NP
Umístění	1-1.08
Rozměry [mm] (d x v)	cca 1800x1000
Stávající stav	
Zhodnocení	původní; architektonicky hodnotný
Stav	fragment
Popis prvku	nástěnná malba ve výklenku okna; fragmenty v levé špaletě okna; iluzivní architektura

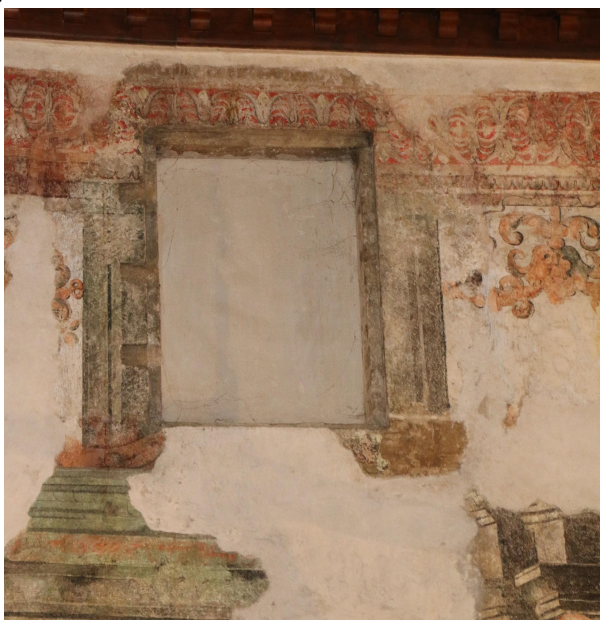
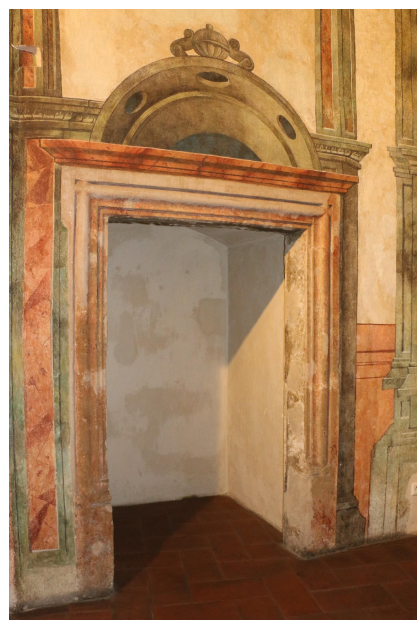
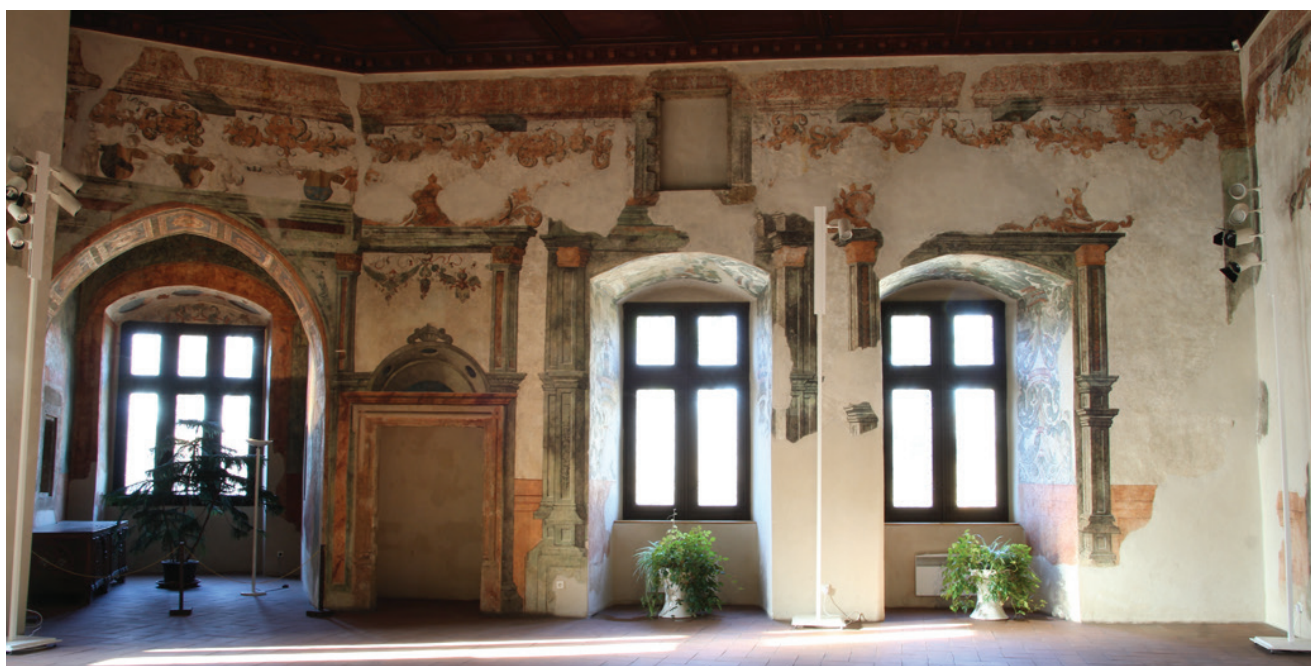
Obecné	
ID prvku	M1-2.16
Jiné označení	MA/1.08a/1
Název prvku	nástěnné malby na západní stěně
Opatření	ponechání bez zásahu (viz technologický předpis 2.1)
Podlaží	2.NP
Umístění	1-1.08
Rozměry [mm] (d x v)	cca 13100x5800
Stávající stav	
Zhodnocení	původní; architektonicky hodnotný
Stav	mírně poškozený
Popis prvku	rozsáhlé nástěnné malby; iluzivní portálová architektura lemující oba výklenky oken i ostění portálu; nad lomeným obloukem průchodu do nárožního arkýře je malovaná erbová galerie vývodu Pernštýjnů

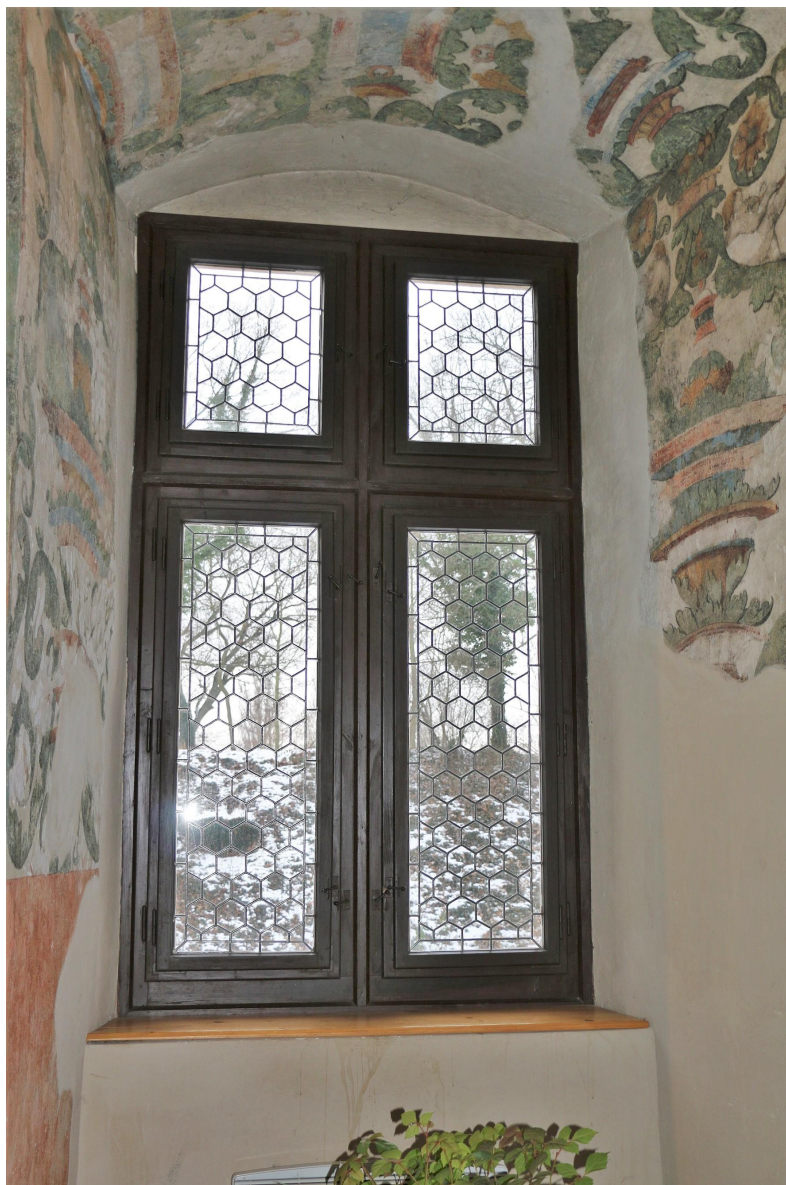
Obecné	
ID prvku	M1-2.17
Jiné označení	MA/1.08a/5
Název prvku	nástěnné malby v okenních výklencích západní stěny
Opatření	ponechání bez zásahu (viz technologický předpis 2.I)
Podlaží	2.NP
Umístění	1-1.08
Rozměry [mm] (d x v)	cca 4400x2000
Stávající stav	
Zhodnocení	původní; architektonicky hodnotný
Stav	mírně poškozený
Popis prvku	nástěnná malba ve výklenku okna; ve špaletách okna a segmentového nadpraží; rostlinné ornamentální motivy

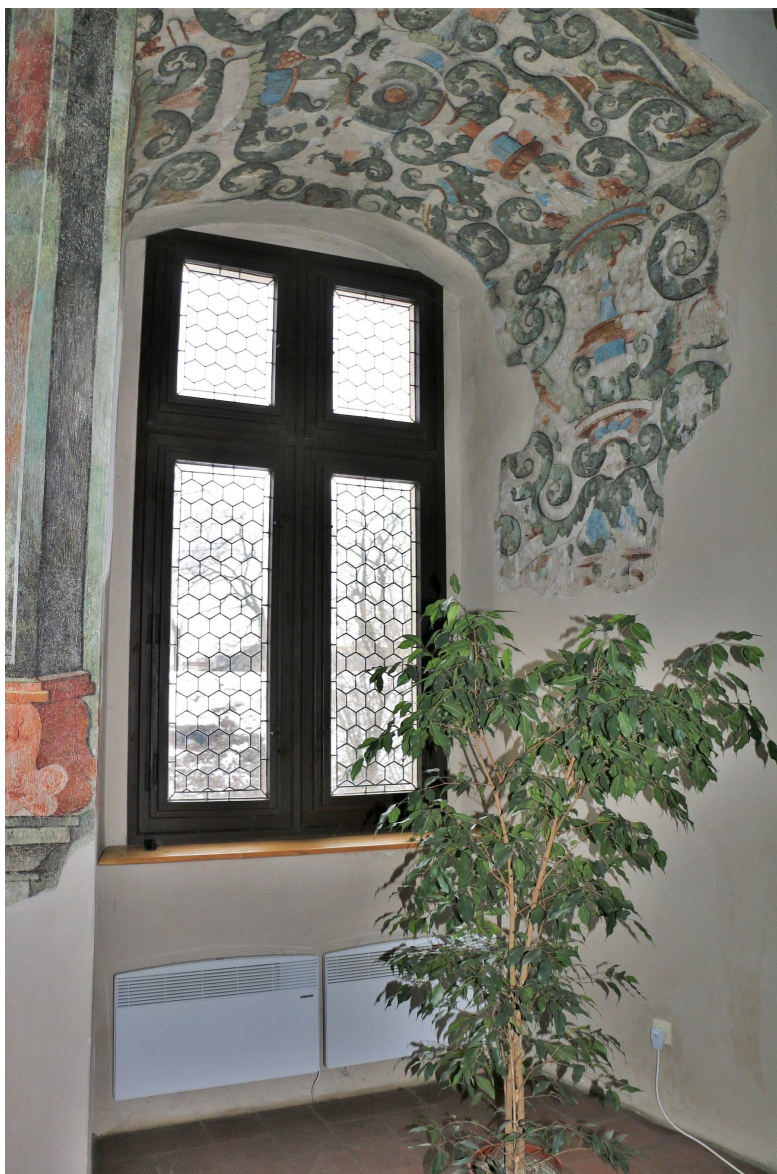
Obecné	
ID prvku	M1-2.18
Jiné označení	MA/1.08a/6
Název prvku	nástěnné malby v okenních výklencích západní stěny
Opatření	ponechání bez zásahu (viz technologický předpis 2.I)
Podlaží	2.NP
Umístění	1-1.08
Rozměry [mm] (d x v)	cca 4400x2000
Stávající stav	
Zhodnocení	původní; architektonicky hodnotný
Stav	mírně poškozený
Popis prvku	nástěnná malba ve výklenku okna; ve špaletách okna a segmentového nadpraží; rostlinné ornamentální motivy

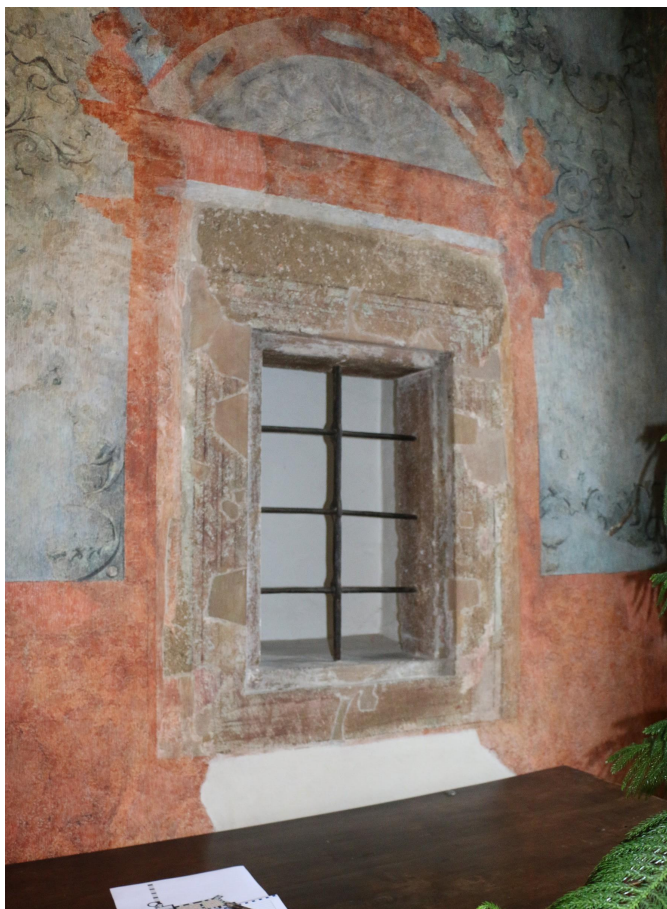
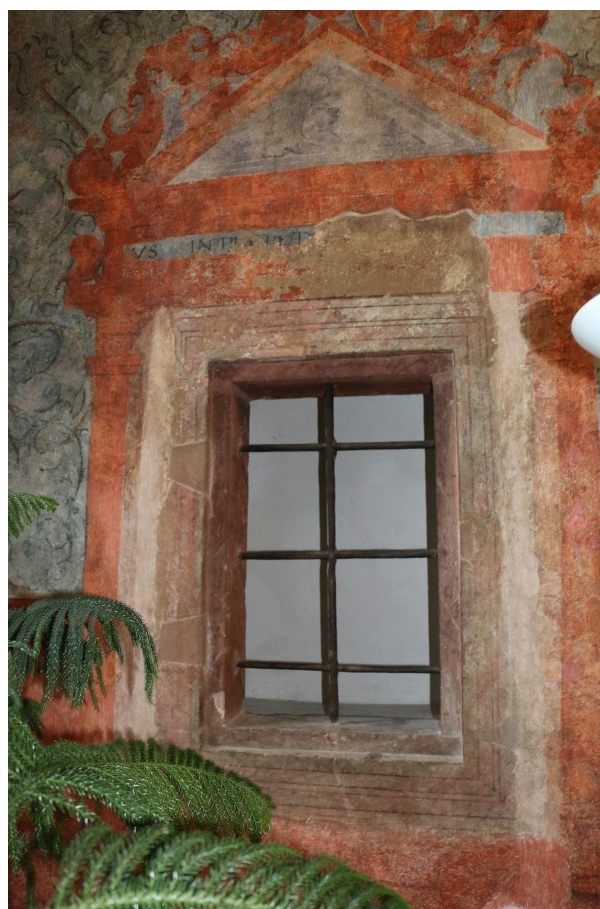
Obecné	
ID prvku	M1-2.19
Jiné označení	MA/1.08b/4
Název prvku	nástěnné malby v arkýři
Opatření	ponechání bez zásahu (viz technologický předpis 2.I)
Podlaží	2.NP
Umístění	1-1.08
Rozměry [mm] (d x v)	cca 9600x5500
Stávající stav	
Zhodnocení	původní; architektonicky hodnotný
Stav	mírně poškozený
Popis prvku	nástěnné malby v celé ploše stěn arkýře; vegetabilní motivy a iluzivní architektonické orámování ostění oken

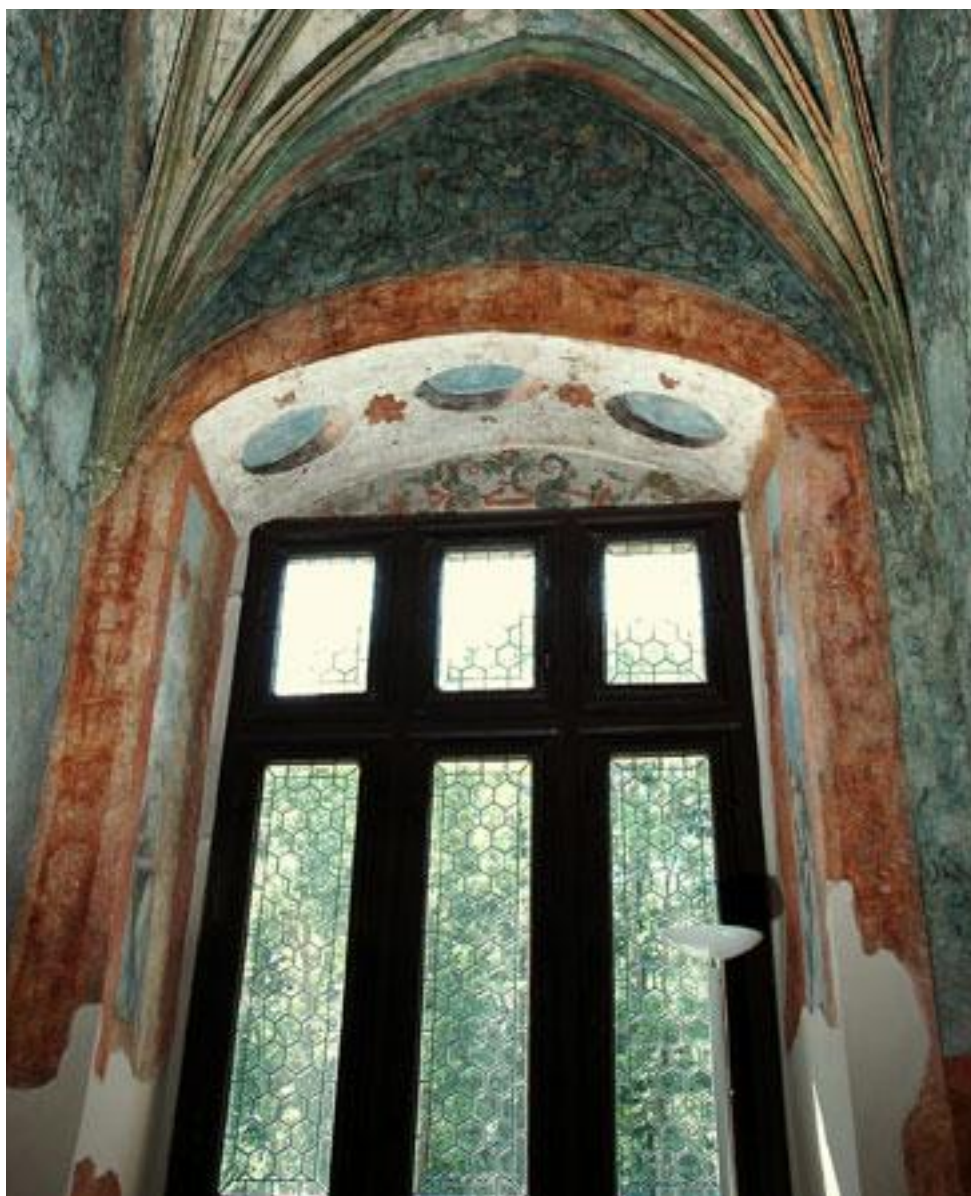
Obecné	
ID prvku	M1-2.20
Jiné označení	MA/1.08b/2
Název prvku	nástěnné malby v okenních výklencích
Opatření	ponechání bez zásahu (viz technologický předpis 2.1)
Podlaží	2.NP
Umístění	1-1.08
Rozměry [mm] (d x v)	cca rozvinutá délka 3000, v 3800
Stávající stav	
Zhodnocení	původní; architektonicky hodnotný
Stav	mírně poškozený
Popis prvku	nástěnné malby v celé ploše stěn arkýře; vegetabilní motivy a iluzivní architektonické orámování ostění oken
