A k c e Zámek Pardubice - využití a obnova zámeckých exteriérů a interiérů č. p. 1 a č. p. 2		
S t a v e b n í k Pardubický kraj, Komenského náměstí 125, 532 11 Pardubice		
S t u p e ň DPS	R e v i z e	D a t u m 07 / 2018

O z n a č e n í č á s t i D.1	Č á s t DOKUMENTACE STAVEBNÍHO OBJEKTU - SO.01
Č í s l o p r o f e s e D.1.1	P r o f e s e ARCHITEKTONICKO STAVEBNÍ ŘEŠENÍ
Č í s l o p ř í l o h y D.1.1.c-09	P ř í l o h a KNIHA NÁSTĚNNÝCH MALEB

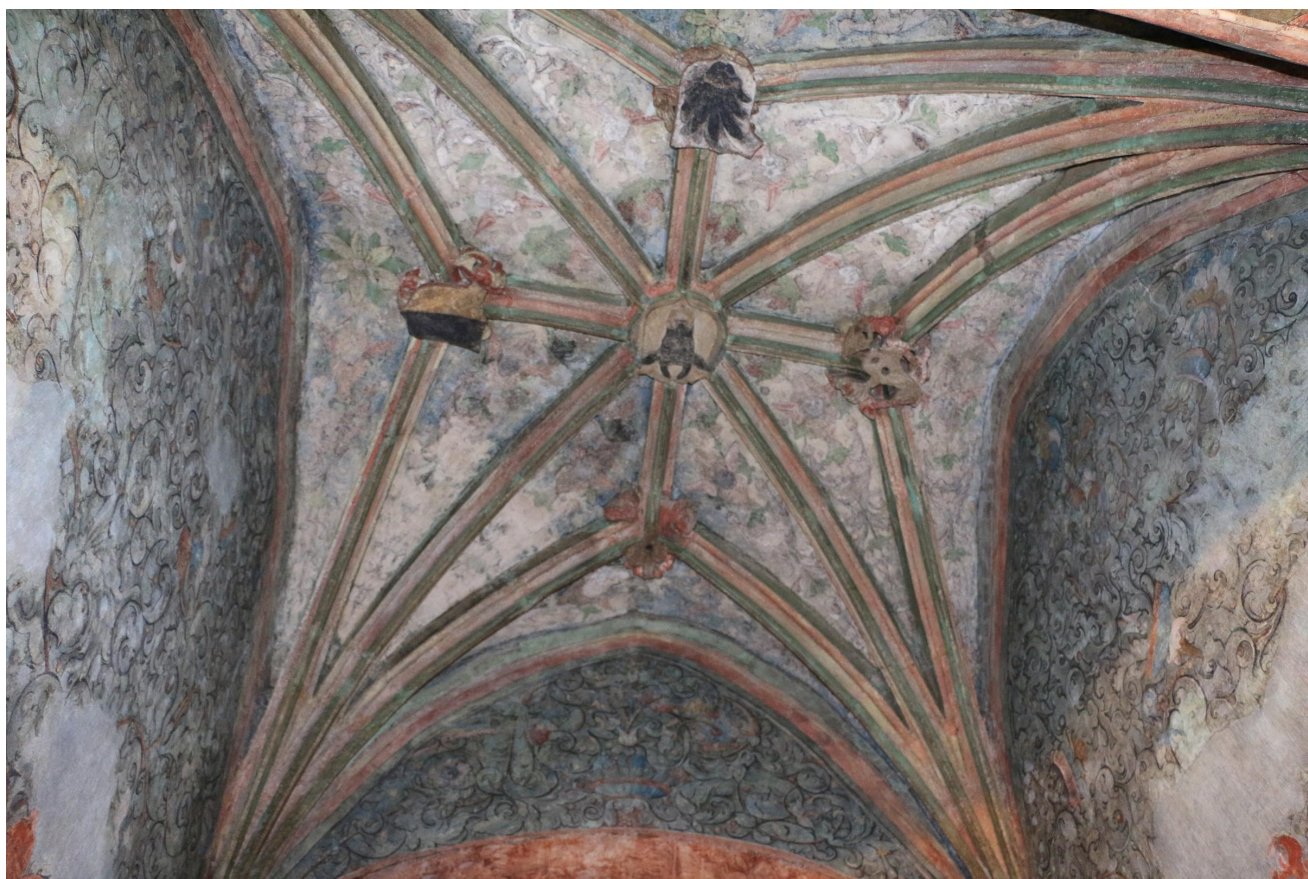
Obecné	
ID prvku	M1-2.21
Jiné označení	MA/1.08b/1
Název prvku	nástěnné malby v kápě klenby
Opatření	ponechání bez zásahu (viz technologický předpis 2.1)
Podlaží	2.NP
Umístění	1-1.08
Rozměry [mm] (d x v)	cca 10 m2
Stávající stav	
Zhodnocení	původní; architektonicky hodnotný
Stav	mírně poškozený
Popis prvku	nástěnné malby v celé ploše stěn arkýře; vegetabilní motivy a iluzivní architektonické orámování ostění oken

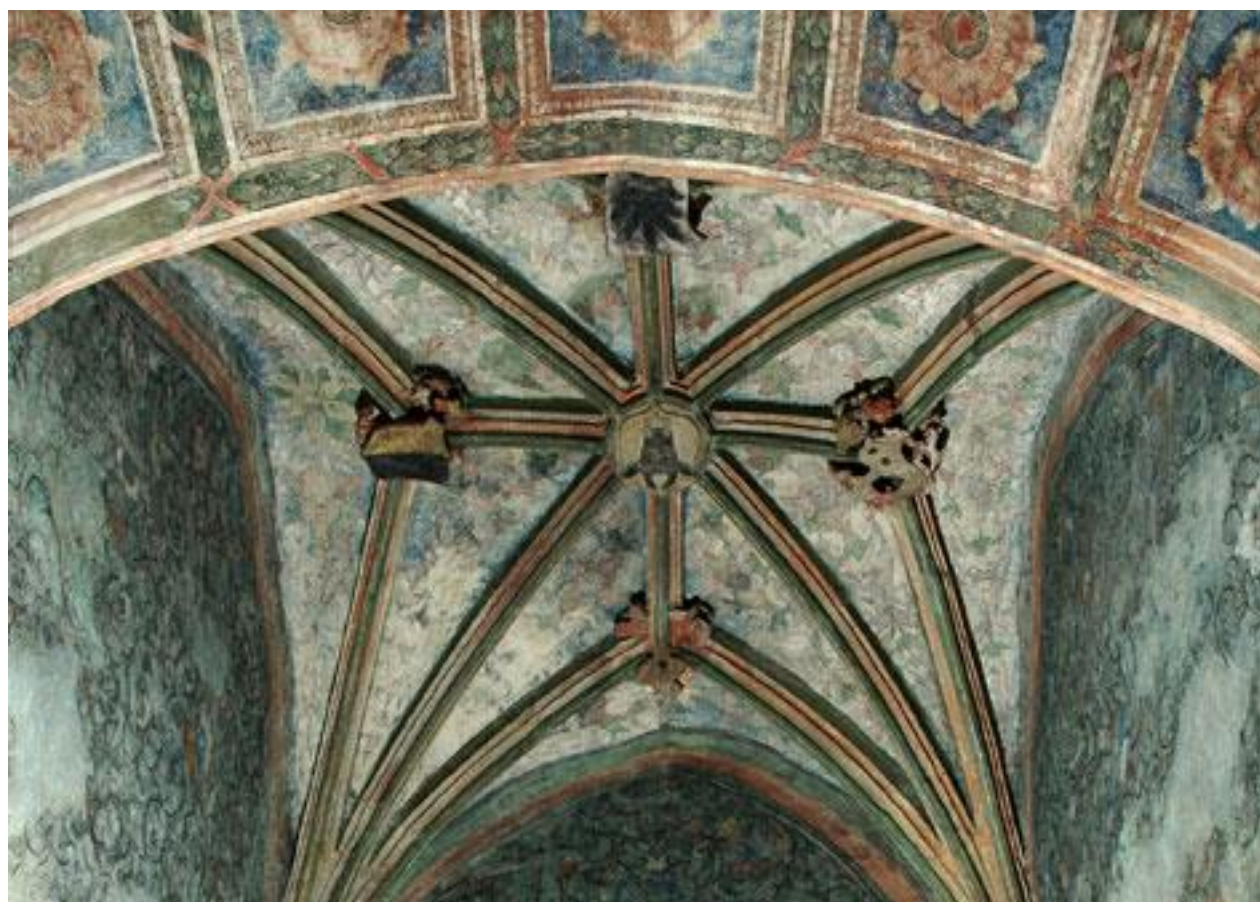
Obecné	
ID prvku	M1-2.22
Jiné označení	MA/1.08b/3
Název prvku	nástěnné malby v záklenku
Opatření	ponechání bez zásahu (viz technologický předpis 2.I)
Podlaží	2.NP
Umístění	1-1.08
Rozměry [mm] (d x v)	cca 3000x1000
Stávající stav	
Zhodnocení	původní; architektonicky hodnotný
Stav	mírně poškozený
Popis prvku	celoplošná malba kápě klenby; vegetabilní motivy

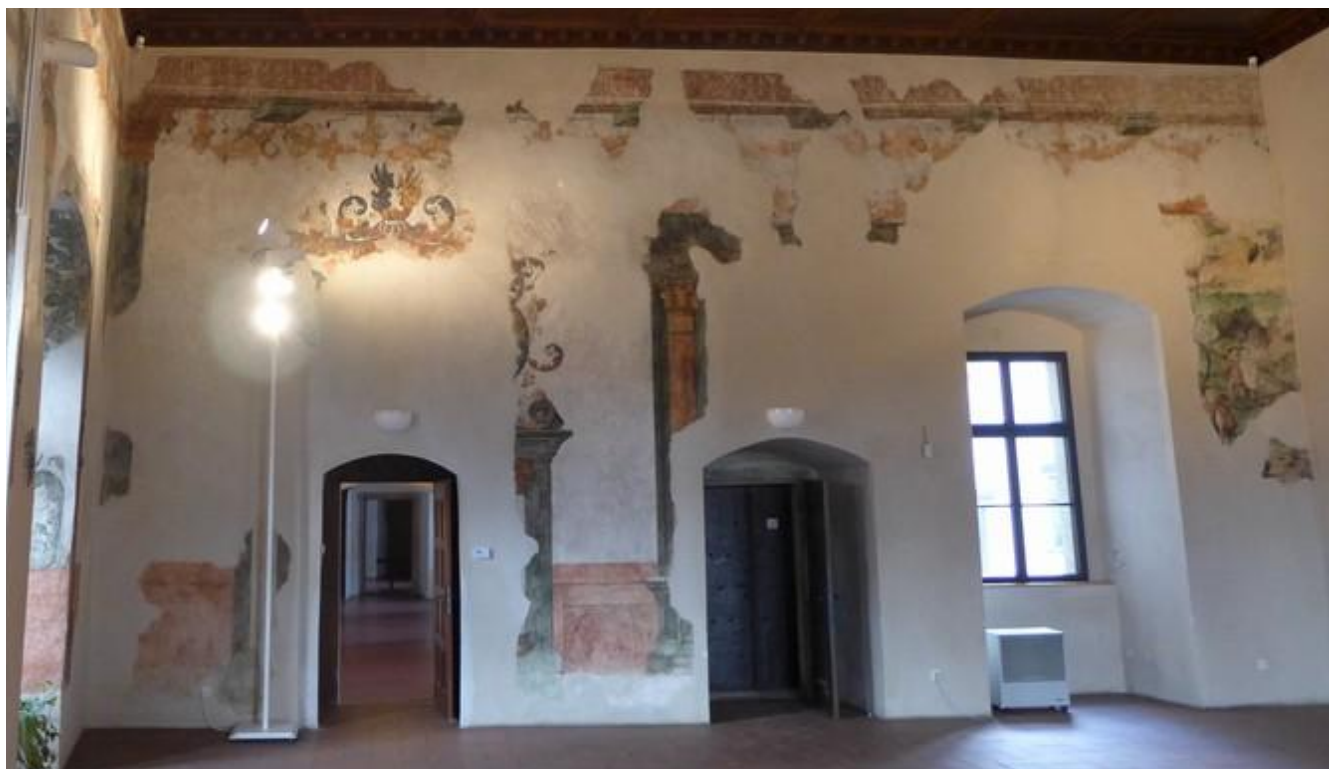
Obecné	
ID prvku	M1-2.23
Jiné označení	MA/1.08a/2
Název prvku	nástěnné malby na severní stěně
Opatření	ponechání bez zásahu (viz technologický předpis 2.1)
Podlaží	2.NP
Umístění	1-1.08
Rozměry [mm] (d x v)	cca 11 m2
Stávající stav	
Zhodnocení	původní; architektonicky hodnotný
Stav	fragment
Popis prvku	rozsáhlé fragmenty nástěnné malby; rozmístění iluzivní architektury maleb naznačuje, že střední vstup a okenní výklenek je mladší na místě většího staršího oknarámovaného malovanou iluzivní architekturou; západní vstupní výklenek je na místě staršího vstupu rámovaného malovanou architekturou

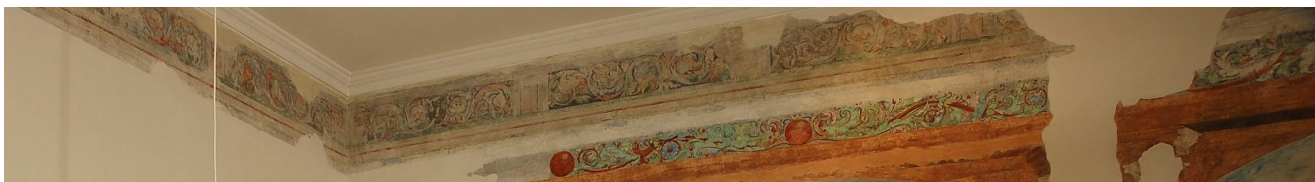
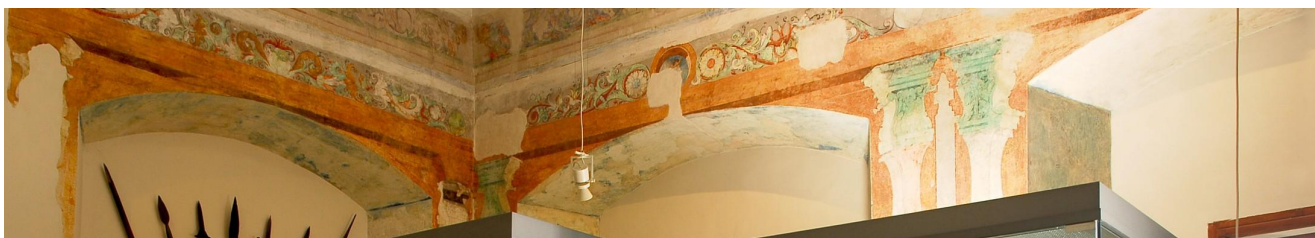
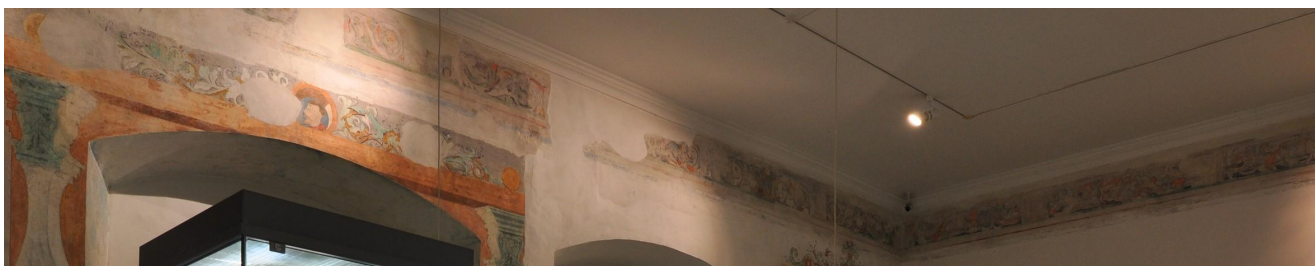
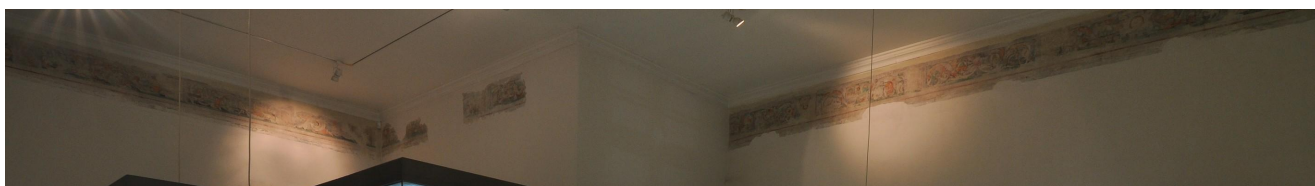
Obecné	
ID prvku	M1-3.01
Jiné označení	MA/3.22/1
Název prvku	podstropní nástěnná mlaba v pásu
Opatření	ponechání bez zásahu (viz technologický předpis 2.I)
Podlaží	3.NP
Umístění	1-3.22
Rozměry [mm] (d x v)	cca 38400x500
Stávající stav	
Zhodnocení	původní; architektonicky hodnotný
Stav	silně poškozený; restaurovaný prvek
Popis prvku	restaurovaná nástěnná malba; celý prostor obíhající silně poškozený podstropní pás zdobený arabeskami a maskarony

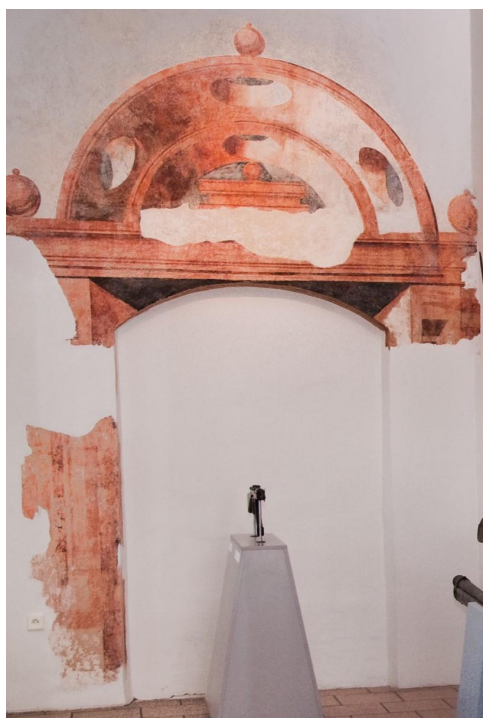
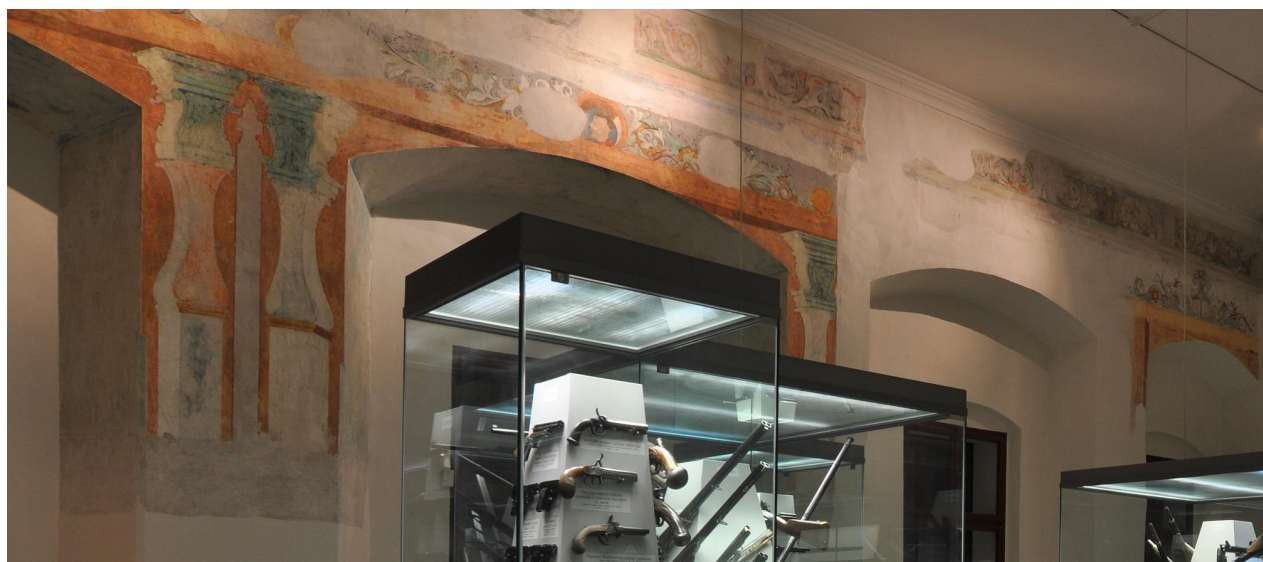
Obecné	
ID prvku	M1-3.02
Jiné označení	MA/3.22/2
Název prvku	nástěnné malby ve fragmentech
Opatření	ponechání bez zásahu (viz technologický předpis 2.1)
Podlaží	3.NP
Umístění	1-3.22
Rozměry [mm] (d x v)	cca 4x 3200x1800; 2x 2000x2000
Stávající stav	
Zhodnocení	původní; architektonicky hodnotný
Stav	fragment; restaurovaný prvek
Popis prvku	restaurovaná nástěnná malba; iluzivní architektura ve formě edikulových portálů doprovázející nejen okenní výklenky, ale i slepou dveřní niku v jižní stěně

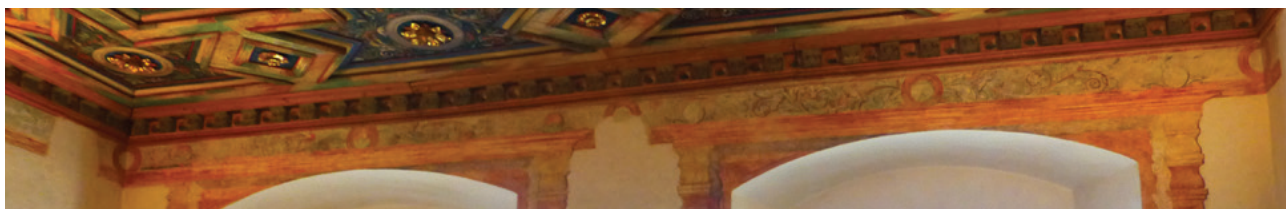
Obecné	
ID prvku	M1-3.03
Jiné označení	MA/3.19/1
Název prvku	podstropní nástěnná mlaba v pásu
Opatření	ponechání bez zásahu (viz technologický předpis 2.1)
Podlaží	3.NP
Umístění	1-3.19
Rozměry [mm] (d x v)	cca 35100x400
Stávající stav	
Zhodnocení	původní; architektonicky hodnotný
Stav	silně poškozený; restaurovaný prvek
Popis prvku	restaurovaná nástěnná malba v pásu; po obvodu místnosti probíhající podstropní pás ve funkci vlysu pod římsou, navazující na cihlově červenou iluzivní architekturu okenních edikul; pás členěn kruhovými medailony na pole s vegetabilními ornamenty

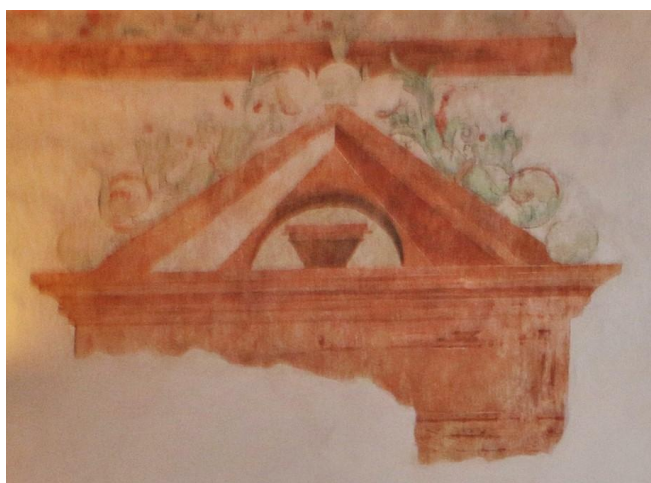
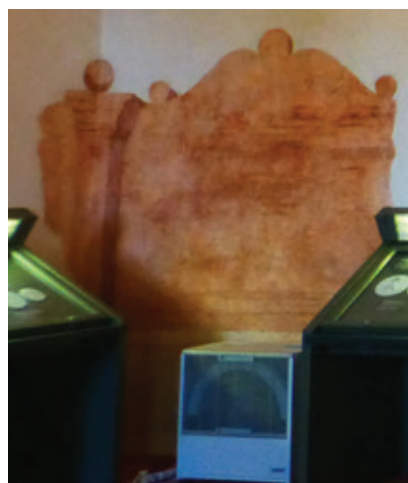
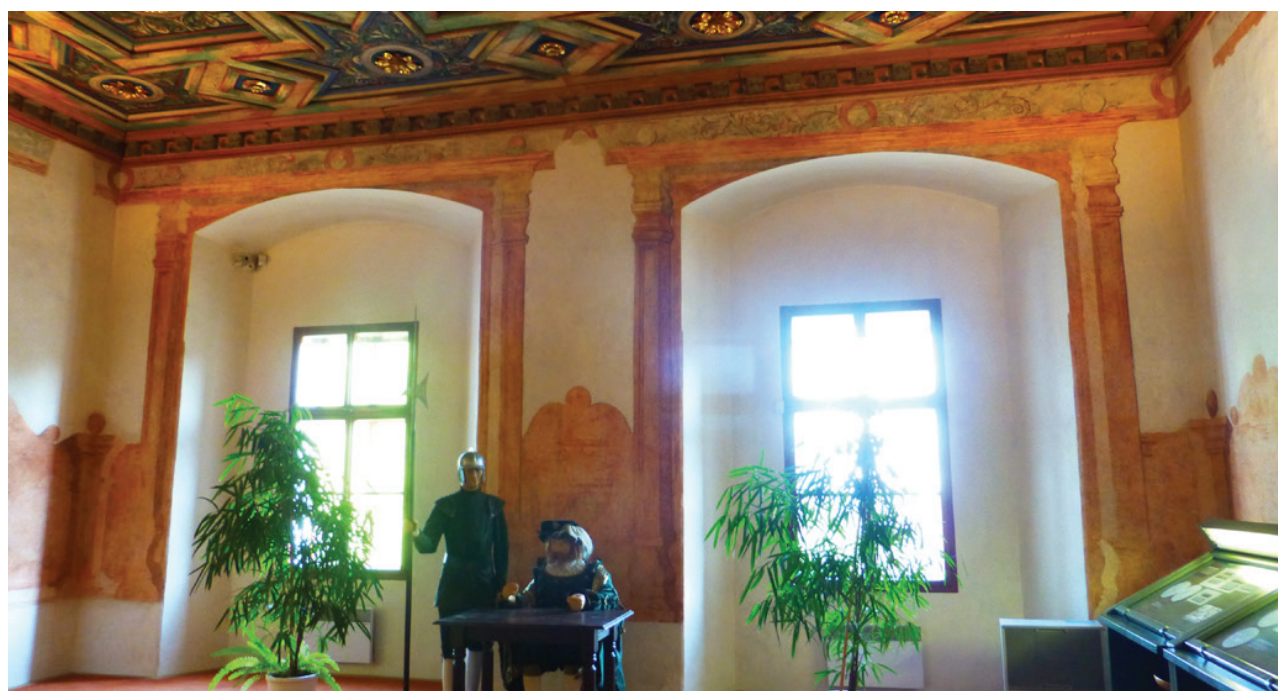
Obecné	
ID prvku	M1-3.04
Jiné označení	MA/3.19/1
Název prvku	nástěnné malby ve fragmentech
Opatření	ponechání bez zásahu (viz technologický předpis 2.I)
Podlaží	3.NP
Umístění	1-3.19
Rozměry [mm] (d x v)	cca 8500x4500; 3200x1800; 1600x1000; 1000x1000; 1000x1000
Stávající stav	
Zhodnocení	původní; architektonicky hodnotný
Stav	silně poškozený; restaurovaný prvek
Popis prvku	restaurovaná nástěnná malba ve fragmentech; iluzivní architektura ve ve formě edikulových portálů; edikuly dolněny iluzivním deštěním stěn, členěným hranolovými pilířky s koulemi na pole s vykrajovanými nástavci

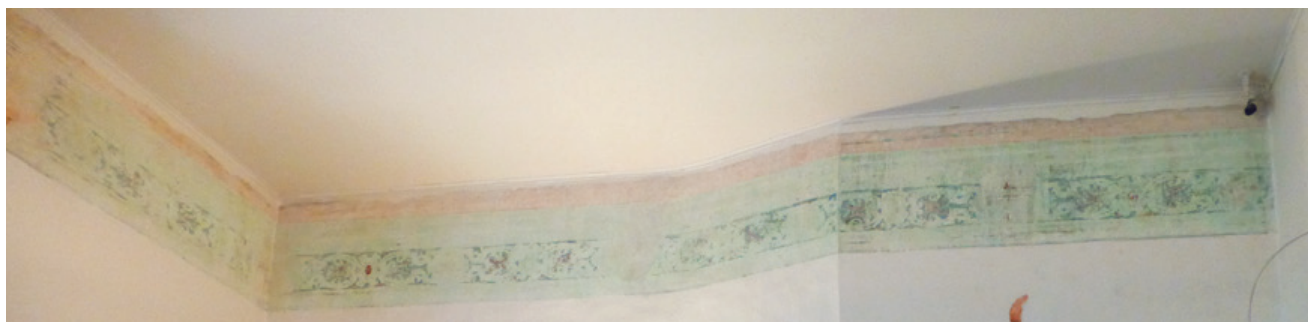
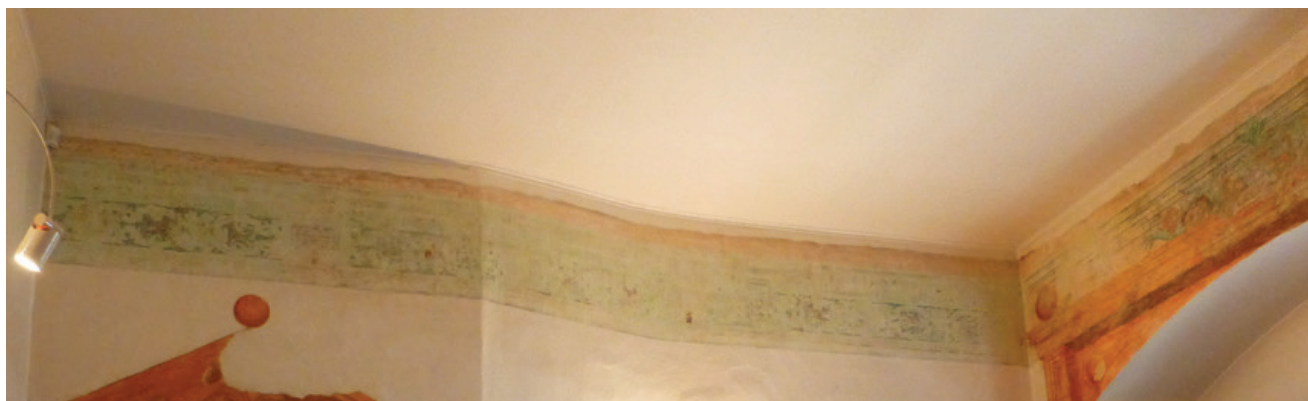
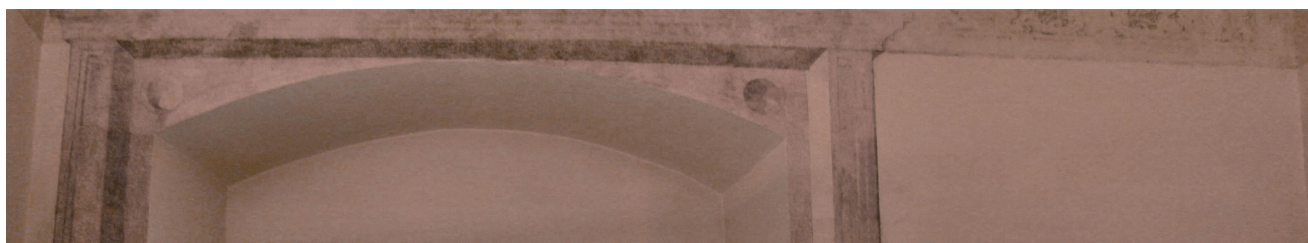
Obecné	
ID prvku	M1-3.05
Jiné označení	MA/3.17/2
Název prvku	podstropní nástěnná mlaba v pásu
Opatření	ponechání bez zásahu (viz technologický předpis 2.I)
Podlaží	3.NP
Umístění	1-3.17
Rozměry [mm] (d x v)	cca 1600x400
Stávající stav	
Zhodnocení	původní; architektonicky hodnotný
Stav	mírně poškozený; restaurovaný prvek
Popis prvku	restaurovaná nástěnná malba; dekorativní ornamentální pás převažující zelené barvy pod stropem po obvodu místnosti vyjma jedné stěny

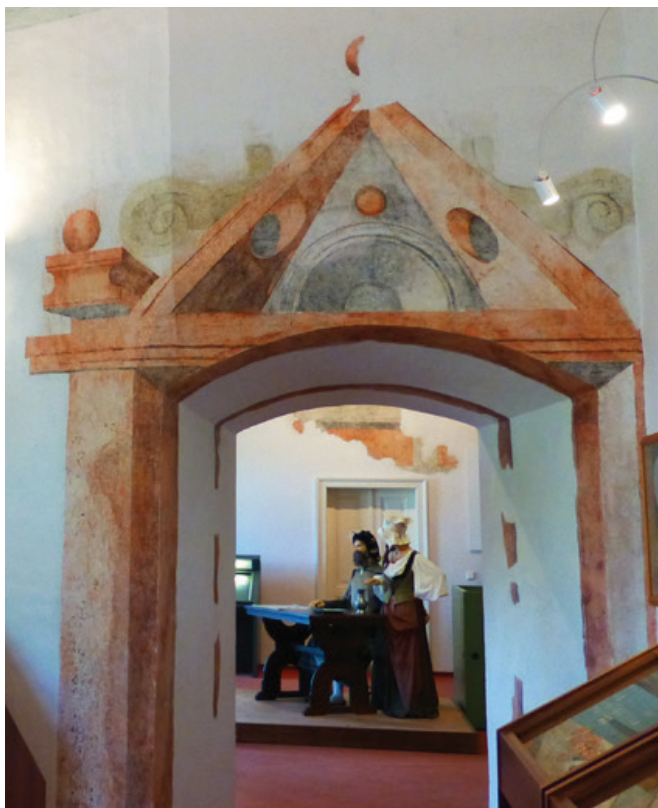
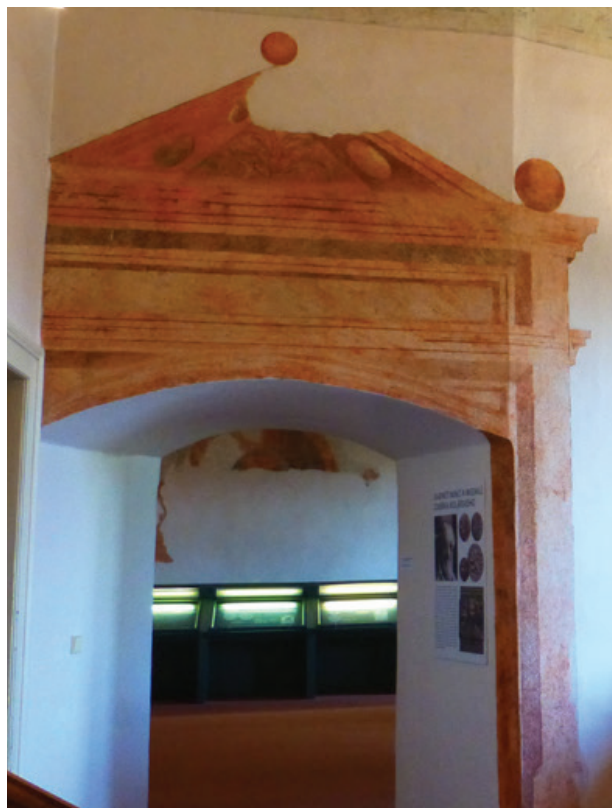
Obecné	
ID prvku	M1-3.06
Jiné označení	MA/3.17/1
Název prvku	nástěnné malby nad průchody
Opatření	ponechání bez zásahu (viz technologický předpis 2.I)
Podlaží	3.NP
Umístění	1-3.17
Rozměry [mm] (d x v)	cca 2100x3500; 2100x3000
Stávající stav	
Zhodnocení	původní; architektonicky hodnotný
Stav	mírně poškozený; restaurovaný prvek
Popis prvku	restaurovaná nástěnná malba; iluzivní architektura v podobě edikul rámuje okenní a dvěřní otvory; malovaný portál rámuje průchod do 1-3.19 cihlově červené barvy, pilířová edikula s obdélným vlysem, rovnou římsou a trojúhelným frontonem s oválnými průzory, zdobenými koulemi; cihlově červená pilířová edikula rámuje průchod do 1-3.15, na rovnou římsu zdobenou koulí nasedá odsazený vzdušný trojúhelný nástavec s kruhovými průzory a koulí ve vrcholu

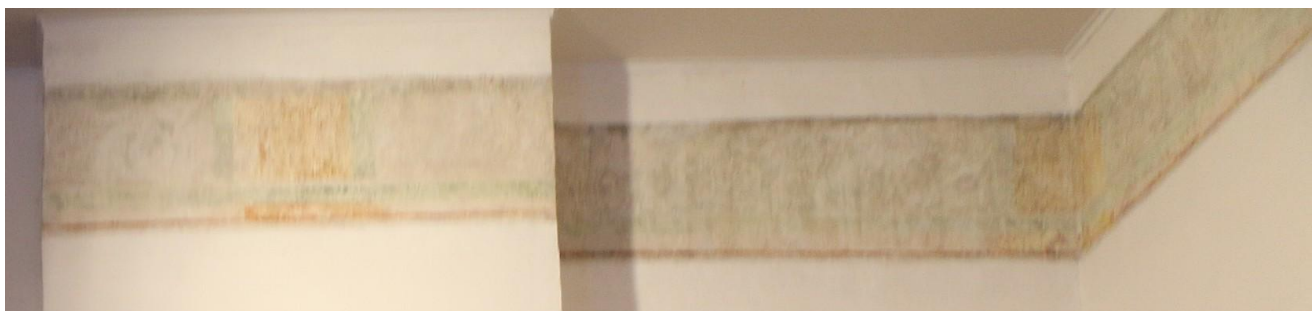
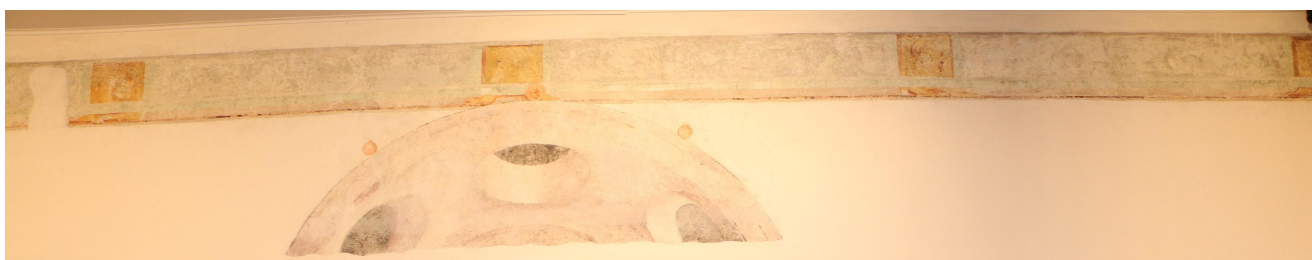
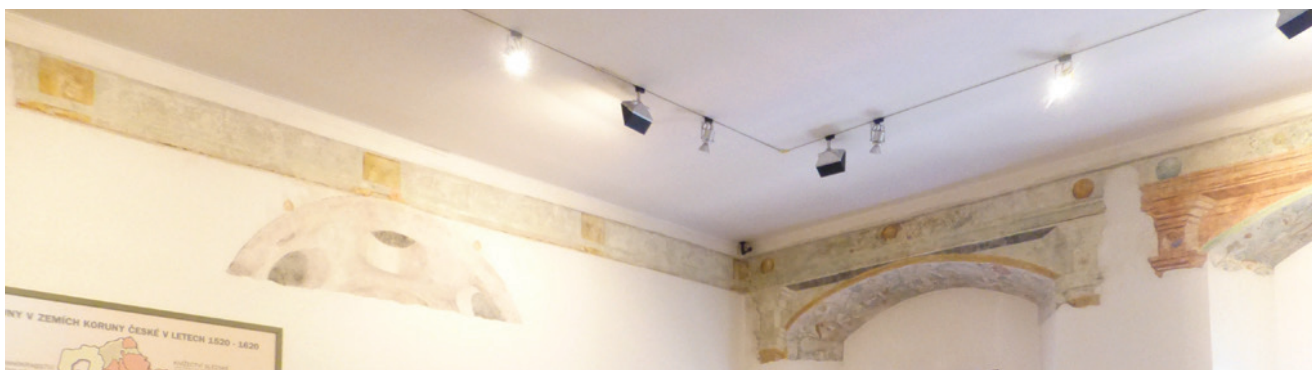
Obecné	
ID prvku	M1-3.07
Jiné označení	MA/3.15/1
Název prvku	podstropní nástěnná mlaba v pásu
Opatření	ponechání bez zásahu (viz technologický předpis 2.I)
Podlaží	3.NP
Umístění	1-3.15
Rozměry [mm] (d x v)	cca 2700x300
Stávající stav	
Zhodnocení	původní; architektonicky hodnotný
Stav	mírně poškozený; fragment
Popis prvku	restaurovaná nástěnná malba; dekorativní ornamentální pás pod stropem po obvodu místnosti vyjma koutku s výklenkem; pás dělený na dlouhá pole s mezilehlými drobnými žlutými obdélníkovými poli

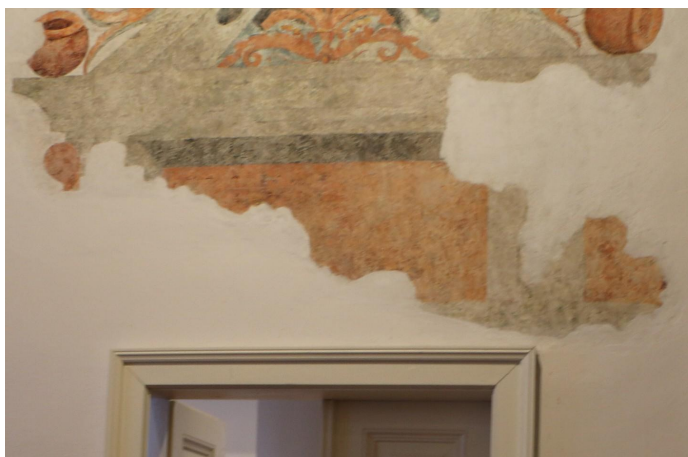
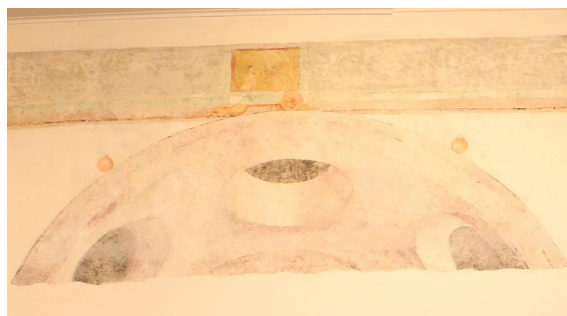
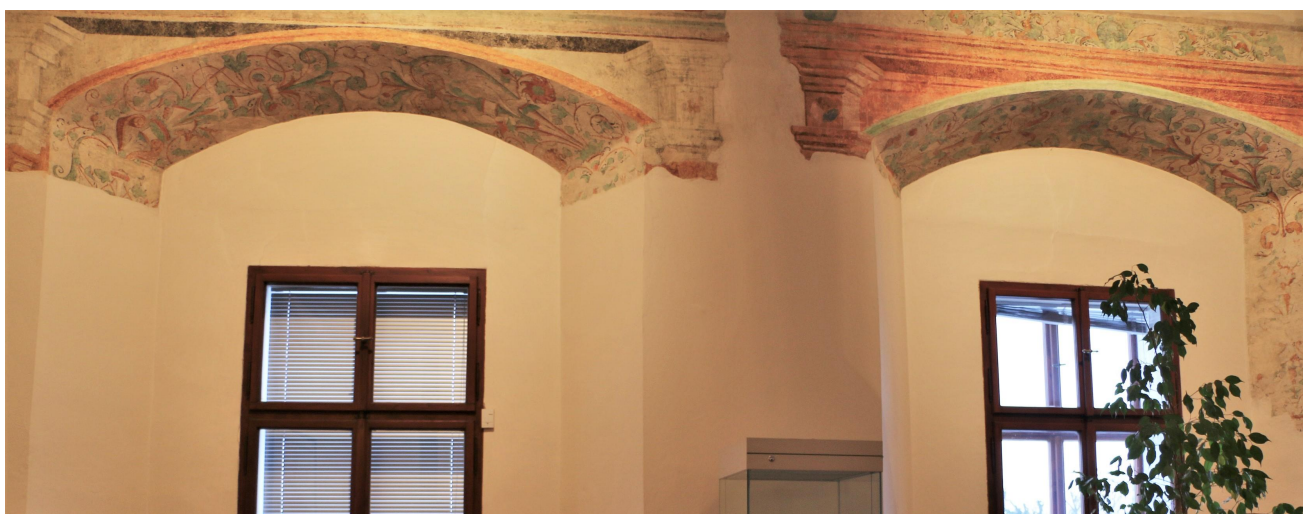
Obecné	
ID prvku	M1-3.08
Jiné označení	MA/3.15/2
Název prvku	nástěnné malby nad průchody a výklenky
Opatření	ponechání bez zásahu (viz technologický předpis 2.)
Podlaží	3.NP
Umístění	1-3.15
Rozměry [mm] (d x v)	cca 900x500; 1300x1600; 2900x600;2900x600
Stávající stav	
Zhodnocení	původní; architektonicky hodnotný
Stav	silně poškozený; restaurovaný prvek
Popis prvku	restaurovaná nástěnná malba; iluzorní architektura dochovalá ve fragmentech; vrcholová část edikuly reagující na polohu vstupu v severní stěně, tři kruhové průzory; dvojice vrcholových částí edikul ve dvou barevných a tvarových provedení nad záklenky oken, ornamentální výmalba, vrcholový barevný vegetabilní ornament; vrcholová část edikuly reagující na vstup v v jižní stěně, trojúhelný fronton zdobený dutými koulemi; fragment cihlově červeného pilíře

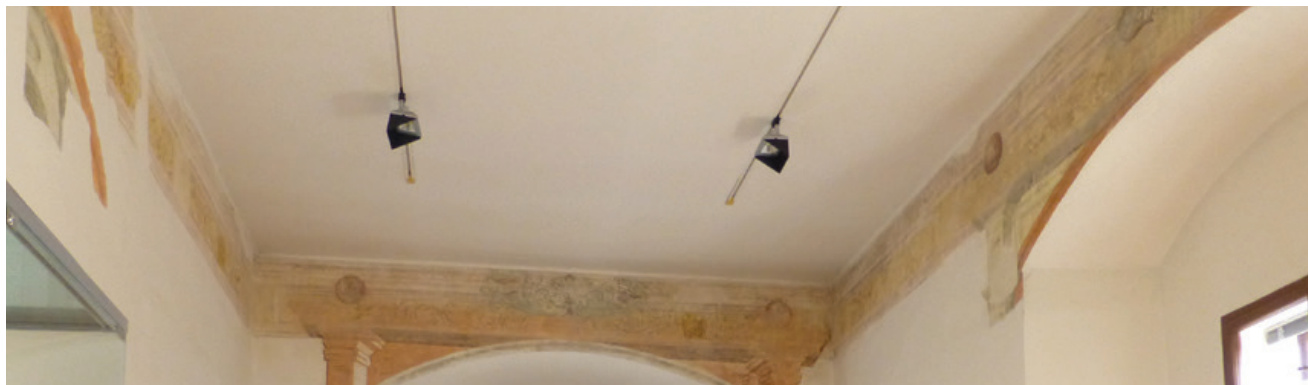
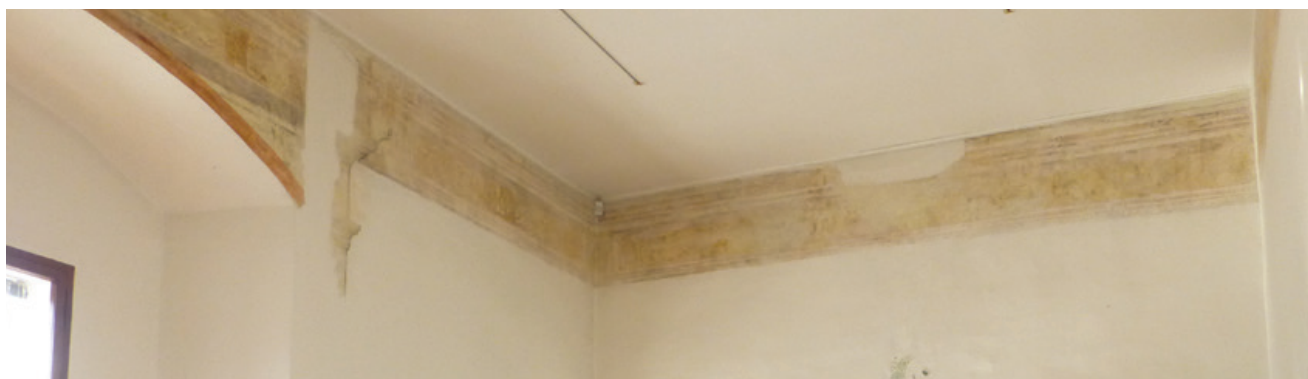
Obecné	
ID prvku	M1-3.09
Jiné označení	MA/3.12/1
Název prvku	podstropní nástěnná mlaba v pásu
Opatření	ponechání bez zásahu (viz technologický předpis 2.I)
Podlaží	3.NP
Umístění	1-3.12
Rozměry [mm] (d x v)	cca 26200x600
Stávající stav	
Zhodnocení	původní; architektonicky hodnotný
Stav	mírně poškozený; restaurovaný prvek
Popis prvku	restaurovaná nástěnná malba; dekorativní ornamentální pás pod stropem po obvodu místnosti

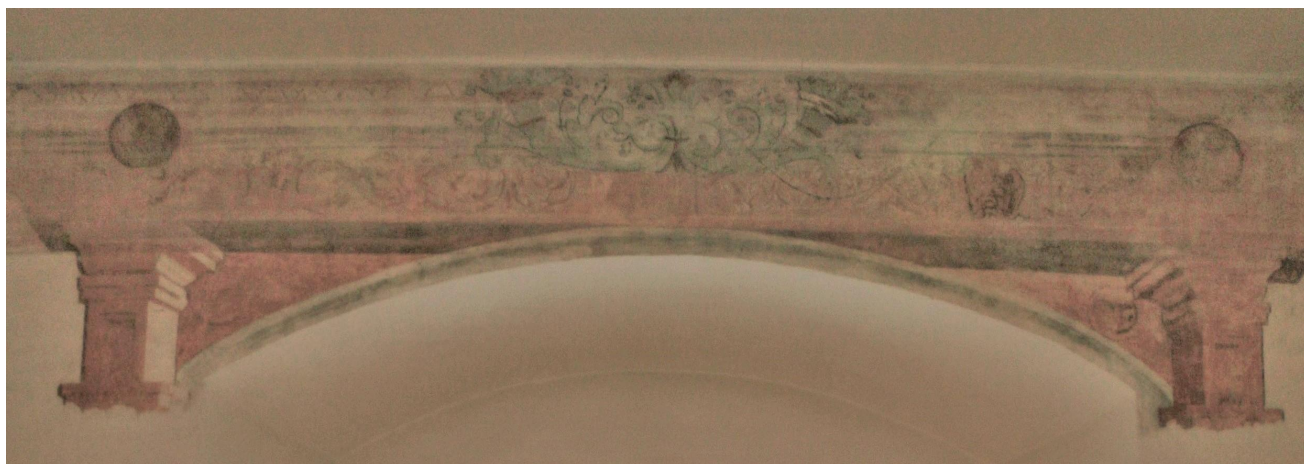
Obecné	
ID prvku	M1-3.10
Jiné označení	MA/3.12/2
Název prvku	nástěnné malby nad průchodem a výklenky
Opatření	ponechání bez zásahu (viz technologický předpis 2.1)
Podlaží	3.NP
Umístění	1-3.12
Rozměry [mm] (d x v)	cca 900x500; 2900x500; 2900x500
Stávající stav	
Zhodnocení	původní; architektonicky hodnotný
Stav	mírně poškozený; restaurovaný prvek
Popis prvku	restaurovaná nástěnná malba; iluzivní architektura ve fragmentech; vrcholová část edikuly s kochou reagující na polohu vstupu; vrcholová část cihlově červené edikuly nad záklenkem východního okna s hlavicemi pilířů a přímou římsou

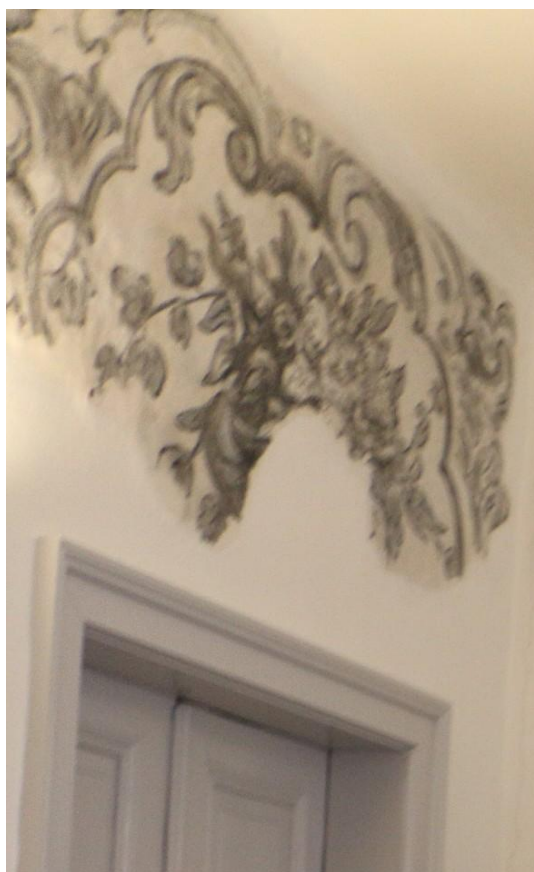
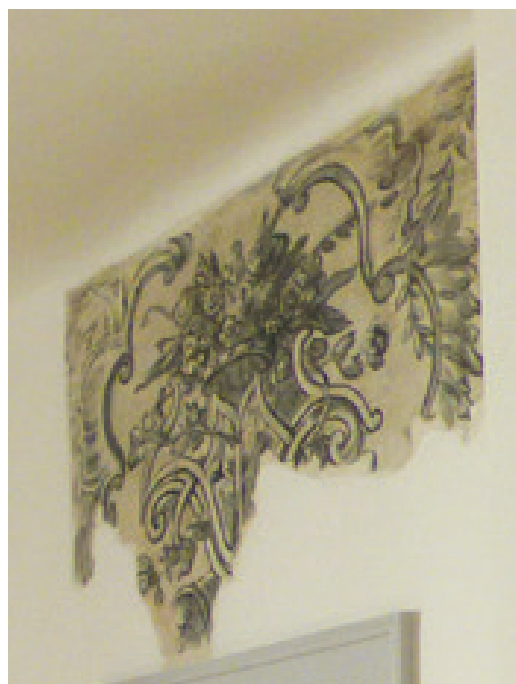
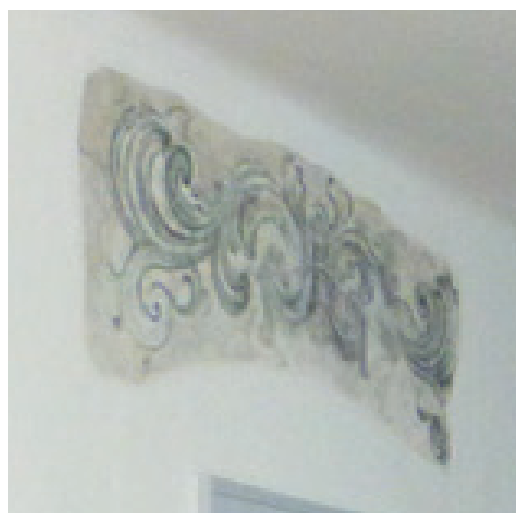
Obecné	
ID prvku	M1-3.11
Jiné označení	MA/3.18/1
Název prvku	nástěnné malby ve fragmentech
Opatření	ponechání bez zásahu (viz technologický předpis 2.)
Podlaží	3.NP
Umístění	1-3.18
Rozměry [mm] (d x v)	cca 3x 1500x1000
Stávající stav	
Zhodnocení	původní; architektonicky hodnotný
Stav	mírně poškozený; fragment; restaurovaný prvek
Popis prvku	restaurované nástěnné malby ve fragmentech; fragmenty barokní chiaroscurové výmalby nad dveřními výklenky
