| A k c e<br>Zámek Pardubice<br>- využití a obnova zámeckých exteriérů a interiérů č. p. 1 a č. p. 2 | | |

| O z n a č e n í č á s t i<br>D.1 | Č á s t<br>DOKUMENTACE STAVEBNÍHO OBJEKTU - SO.01 |
| Č í s l o p r o f e s e<br>D.1.1 | P r o f e s e<br>ARCHITEKTONICKO STAVEBNÍ ŘEŠENÍ |
| Č í s l o p ř í l o h y<br>D.1.1.c-06 | P ř í l o h a<br>KNIHA KAMENICKÝCH PRVKŮ |

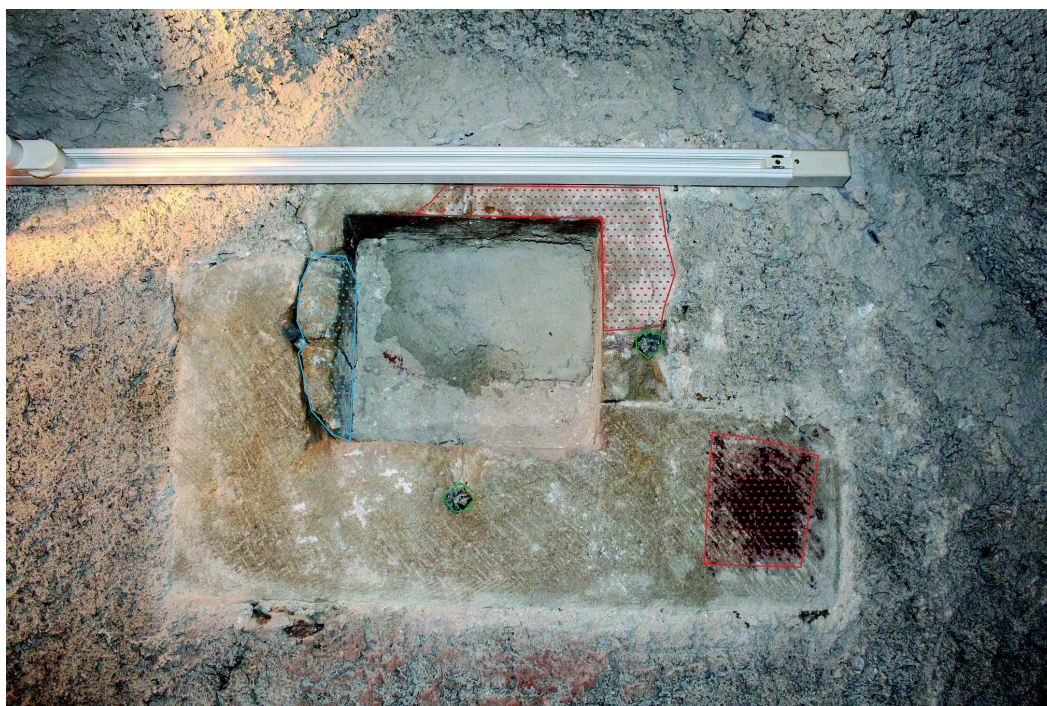
| Obecné | |
|---|--|
| ID prvku | K1-1.01 |

| Obecné | |
|---|--|
| Stav | mírně poškozený |

**NEVHODNÉ VÝPLNĚ**  
(kontrastní výplně spár či otvorů, barevnostně nebo materiálově nevhodné)

**PLASTICKÉ ANOMÁLIE**  
(anomálie vzniklá chybějící částí profilace / nevhodně doplněná profilace / praskliny v prvku)

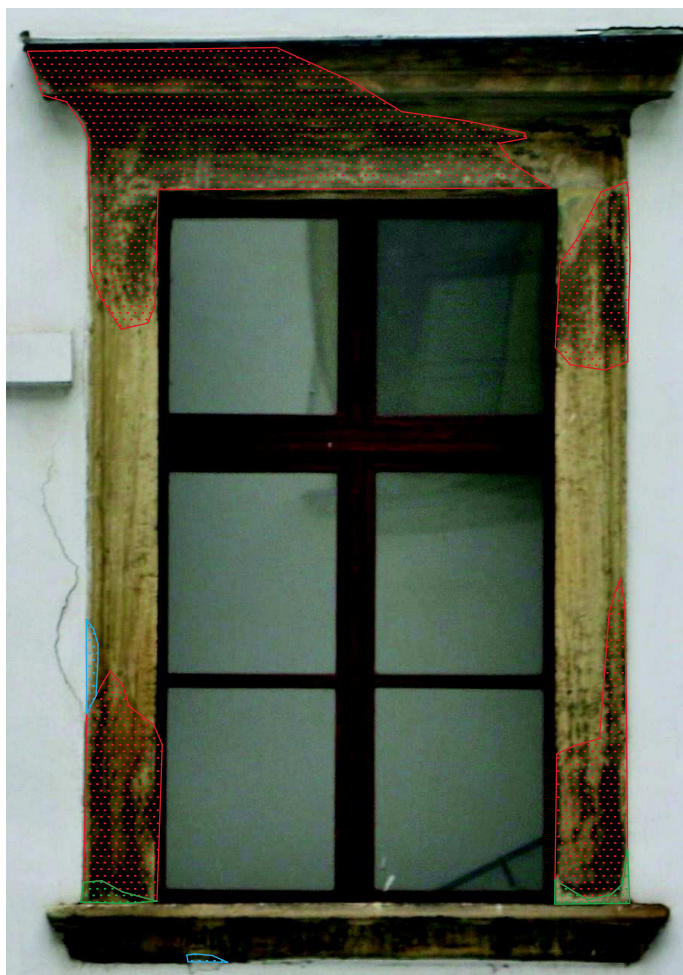
| Obecné | |
|---|---|
| ID prvku | K1-1.02 |

| Obecné | |
|---|---|
| Stav | mírně poškozený |

**NEVHODNÉ VÝPLNĚ**  
(kontrastní výplně spár či otvorů, barevnostně nebo materiálově nevhodné)

**PLASTICKÉ ANOMÁLIE**  
(anomálie vzniklá chybějící částí profilace / nevhodně doplněná profilace / praskliny v prvku)

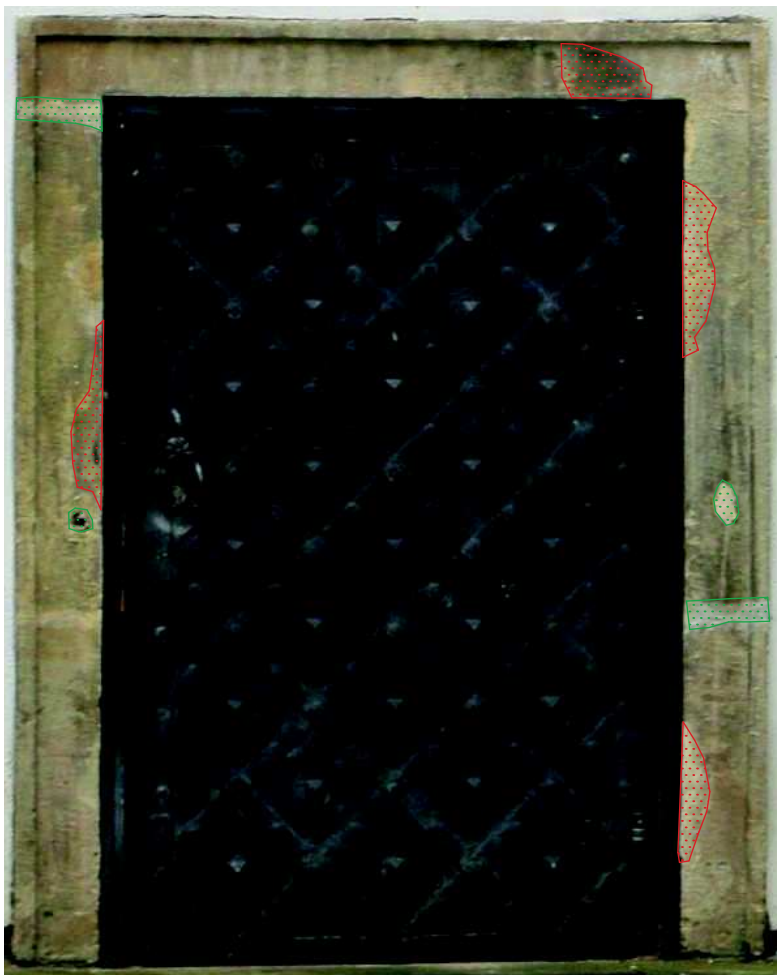
| Obecné | |
|---|---|
| ID prvku | K1-1.03 |

| Obecné | |
|---|---|
| Stav | mírně poškozený |

PLASTICKÉ ANOMÁLIE  
(anomálie vzniklá chybějící částí profilace / nevhodně doplněná profilace / praskliny v prvku)

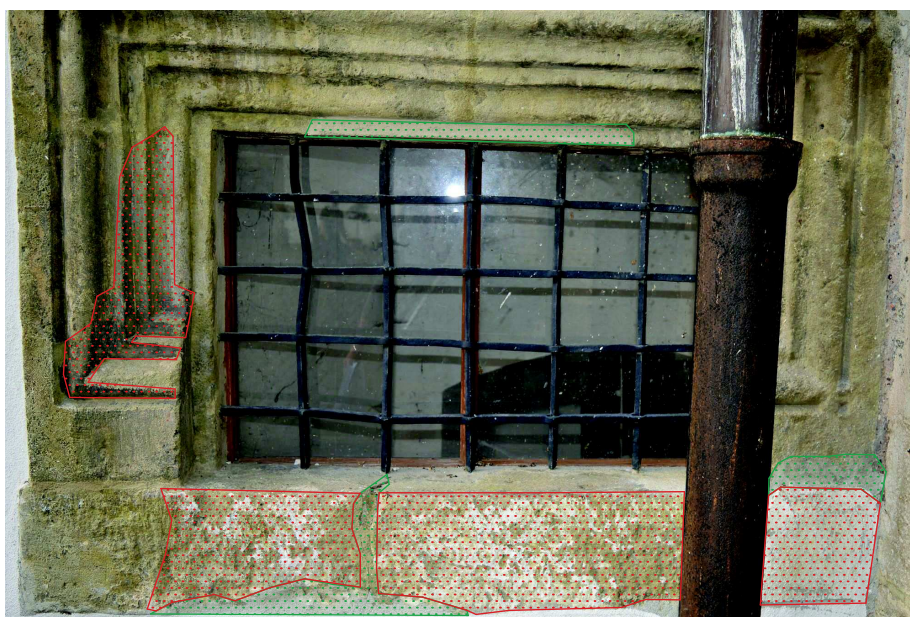
| <b>ID prvku</b> | K1-1.04 |

| <b>Stav</b> | mírně poškozený |

**PLASTICKÉ ANOMÁLIE**  
(anomálie vzniklá chybějící částí profilace / nevhodně doplněná profilace / praskliny v prvku)

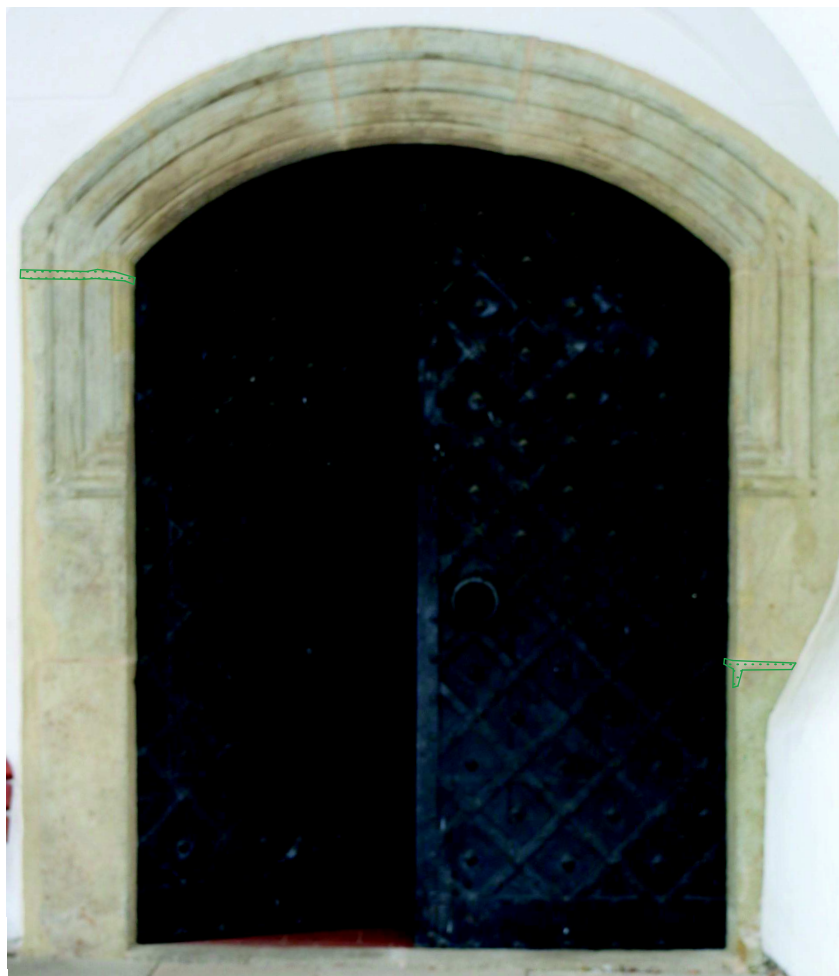
| Obecné | |
|---|---|
| ID prvku | K1-1.28 |

| Obecné | |
|---|---|
| Stav | silně poškozený |

**PLASTICKÉ ANOMÁLIE**  
(anomálie vzniklá chybějící částí profilace / nevhodně doplněná profilace / praskliny v prvku)

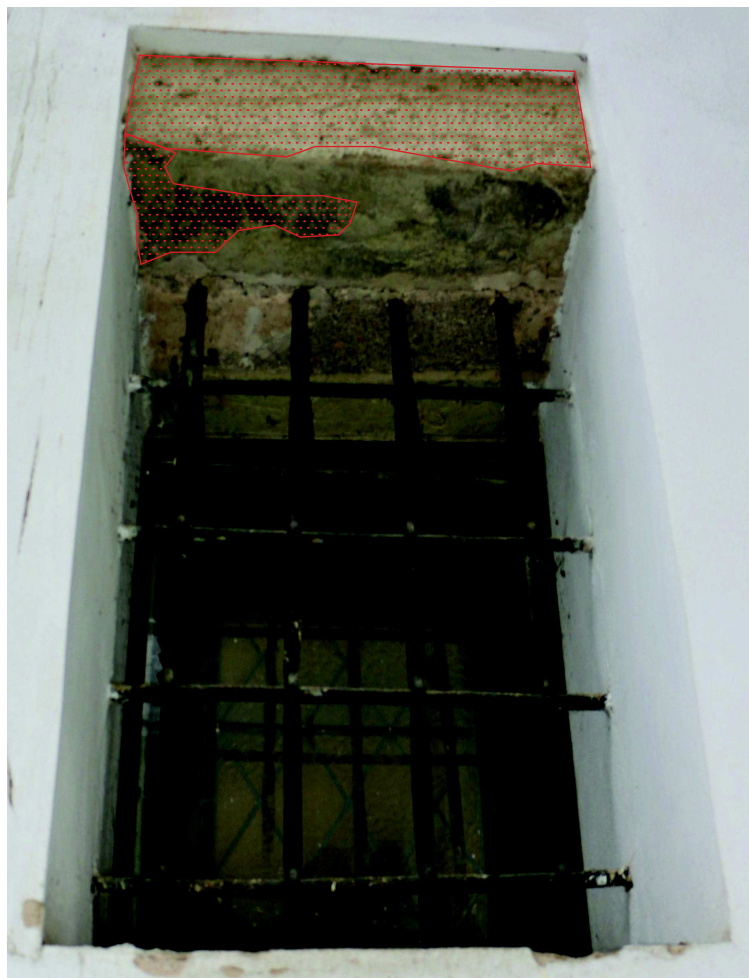
| <b>ID prvku</b> | K1-1.38 |

| <b>Stav</b> | silně poškozený |

**PLASTICKÉ ANOMÁLIE**  
(anomálie vzniklá chybějící částí profilace / nevhodně doplněná profilace / praskliny v prvku)
