ZHODNOCENÍ PRVKŮ LICENCOVANÝM RESTAURÁTOREM

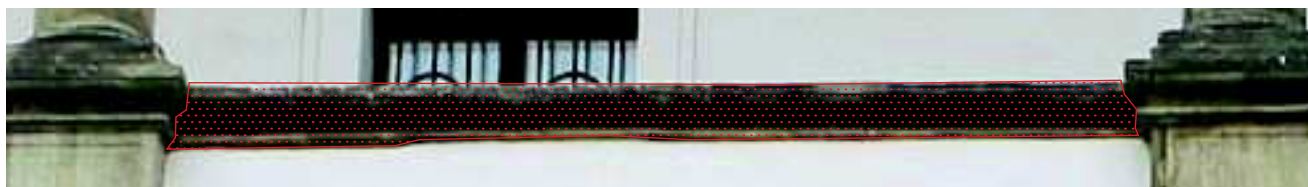
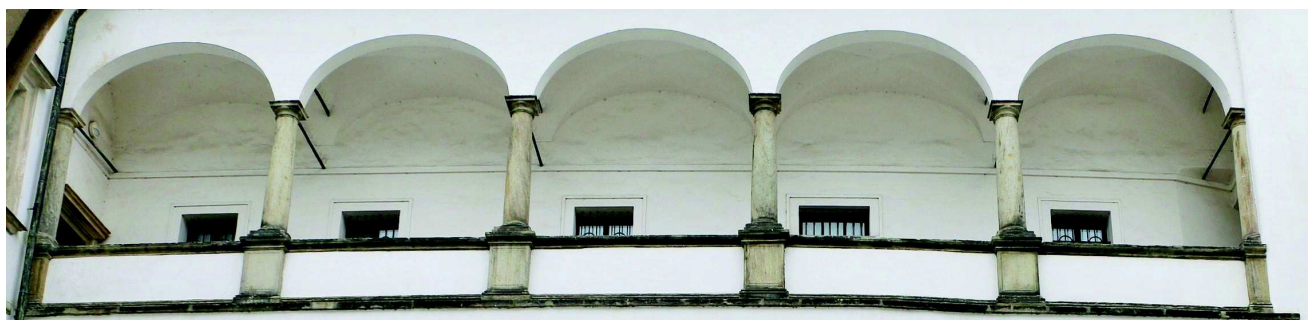
Obecné	
ID prvku	K1-3.27
Jiné označení	KP/3.06/1
Název prvku	kamenná římsa zábradlí
Opatření	restaurování (viz technologický předpis 2.C)
Podlaží	3.NP
Umístění	západní arkáda 3.NP
Rozměry [mm]	
Stávající stav	
Zhodnocení	původní; architektonicky hodnotný
Stav	silně poškozený
Popis prvku	kamenná římsa zábradlí, zvlněná se sedáním stavby, dožívající starší povrchové úpravy, znečištění sedimentem, popraskané spoje prvků vhodné k nahrazení spáry s řízenou dilatací,
Návrhový stav	
Rozměry [mm]	
Popis opatření / novotvaru	
Materiál	
Povrchová úprava	
Kotvení	
Poznámky

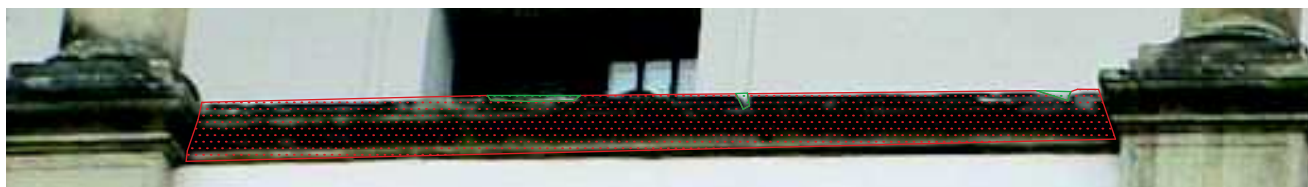
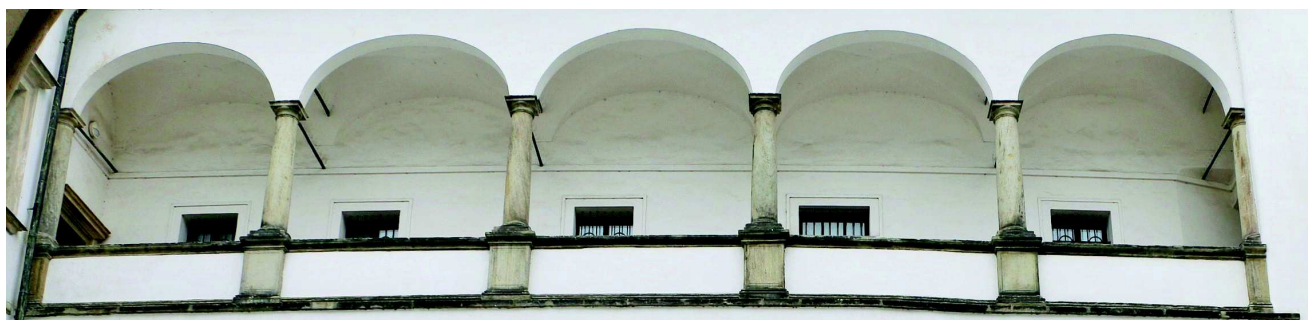
Obecné	
ID prvku	K1-3.28
Jiné označení	KP/3.06/1
Název prvku	kamenná římsa zábradlí
Opatření	restaurování (viz technologický předpis 2.C)
Podlaží	3.NP
Umístění	západní arkáda 3.NP
Rozměry [mm]	
Stávající stav	
Zhodnocení	původní; architektonicky hodnotný
Stav	silně poškozený
Popis prvku	kamenná římsa zábradlí, zvlněná se sedáním stavby, dožívající starší povrchové úpravy, znečištění sedimentem, nevhodné plastické vysprávky, popraskané spoje prvků vhodné k nahrazení spáry s řízenou dilatací, korodující kramle vhodné k náhradě za nekorodující ocel
Návrhový stav	
Rozměry [mm]	
Popis opatření / novotvaru	
Materiál	
Povrchová úprava	
Kotvení	
Poznámky

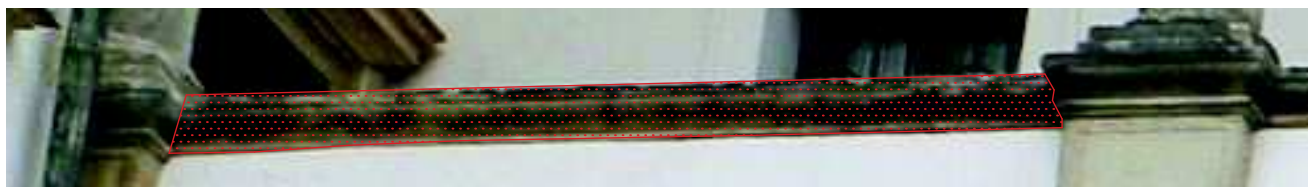
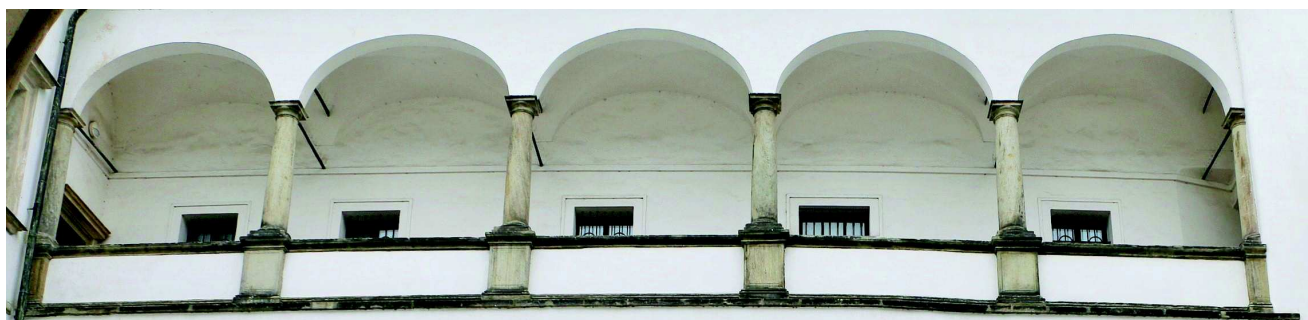
Obecné	
ID prvku	K1-3.29
Jiné označení	KP/3.06/1
Název prvku	kamenná římsa zábradlí
Opatření	restaurování (viz technologický předpis 2.C)
Podlaží	3.NP
Umístění	západní arkáda 3.NP
Rozměry [mm]	
Stávající stav	
Zhodnocení	původní; architektonicky hodnotný
Stav	silně poškozený
Popis prvku	kamenná římsa zábradlí, zvlněná se sedáním stavby, dožívající starší povrchové úpravy, znečištění sedimentem, popraskané spoje prvků vhodné k nahrazení spáry s řízenou dilatací, korodující kramle vhodné k náhradě za nekorodující ocel
Návrhový stav	
Rozměry [mm]	
Popis opatření / novotvaru	
Materiál	
Povrchová úprava	
Kotvení	
Poznámky

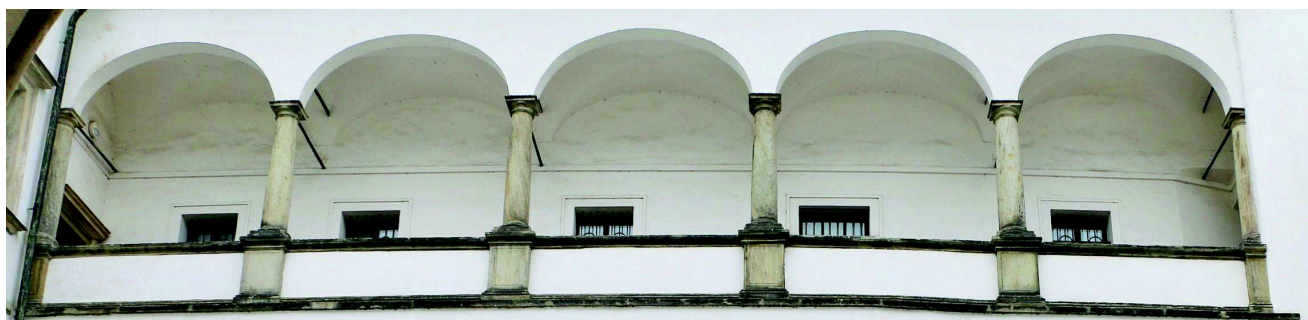
Obecné	
ID prvku	K1-3.30
Jiné označení	
Název prvku	kamenná římsa
Opatření	restaurování (viz technologický předpis 2.C)
Podlaží	3.NP
Umístění	západní arkáda 3.NP
Rozměry [mm]	
Stávající stav	
Zhodnocení	původní; architektonicky hodnotný
Stav	silně poškozený
Popis prvku	kamenná římsa, dožívající starší povrchové úpravy, výrazné barevnostní kontrasty, znečištění sedimentem, nevhodné plastické vysprávky
Návrhový stav	
Rozměry [mm]	
Popis opatření / novotvaru	
Materiál	
Povrchová úprava	
Kotvení	
Poznámky

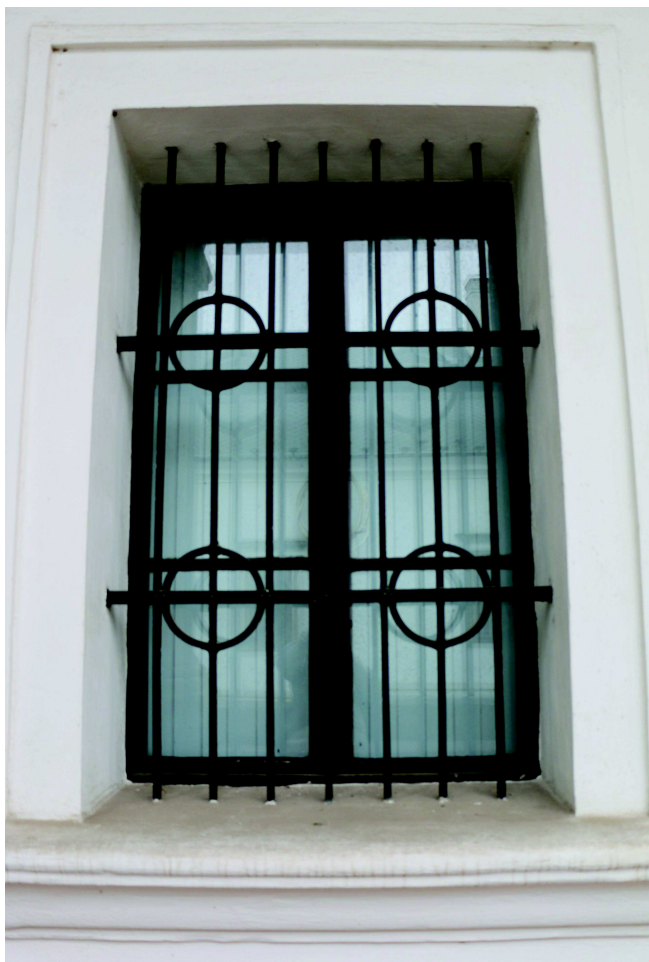
Obecné	
ID prvku	K1-3.31
Jiné označení	KP/3.06/2
Název prvku	kamenné ostění okna
Opatření	ponechání bez zásahu (viz technologický předpis 2.1)
Podlaží	3.NP
Umístění	západní arkáda 3.NP
Rozměry [mm]	
Stávající stav	
Zhodnocení	původní; architektonicky hodnotný
Stav	bez poškození
Popis prvku	
Návrhový stav	
Rozměry [mm]	
Popis opatření / novotvaru	
Materiál	
Povrchová úprava	
Kotvení	
Poznámky

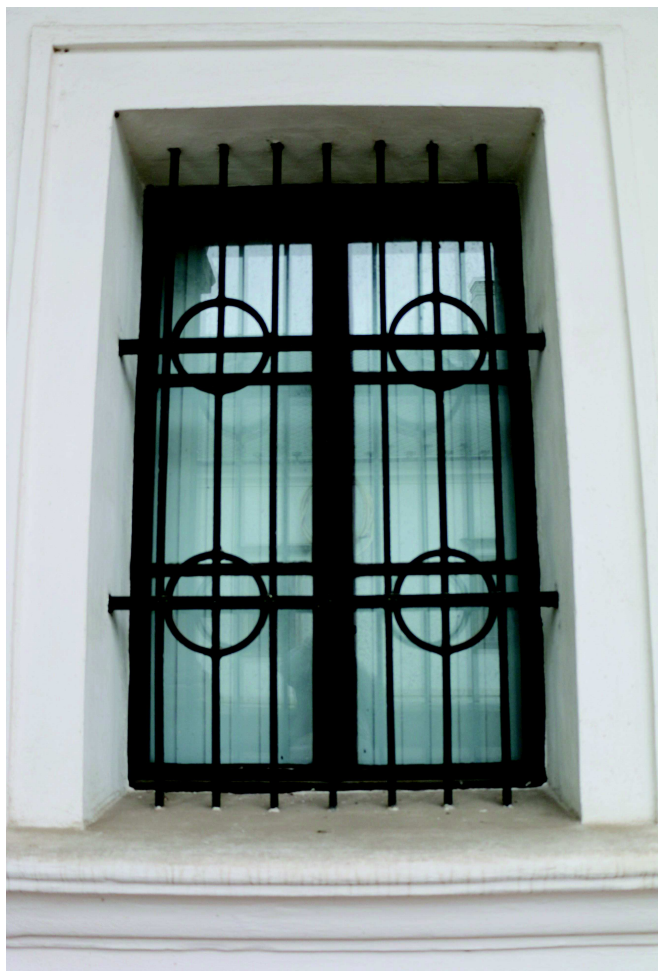
Obecné	
ID prvku	K1-3.32
Jiné označení	KP/3.06/2
Název prvku	kamenné ostění okna
Opatření	ponechání bez zásahu (viz technologický předpis 2.1)
Podlaží	3.NP
Umístění	západní arkáda 3.NP
Rozměry [mm]	
Stávající stav	
Zhodnocení	původní; architektonicky hodnotný
Stav	bez poškození
Popis prvku	
Návrhový stav	
Rozměry [mm]	
Popis opatření / novotvaru	
Materiál	
Povrchová úprava	
Kotvení	
Poznámky

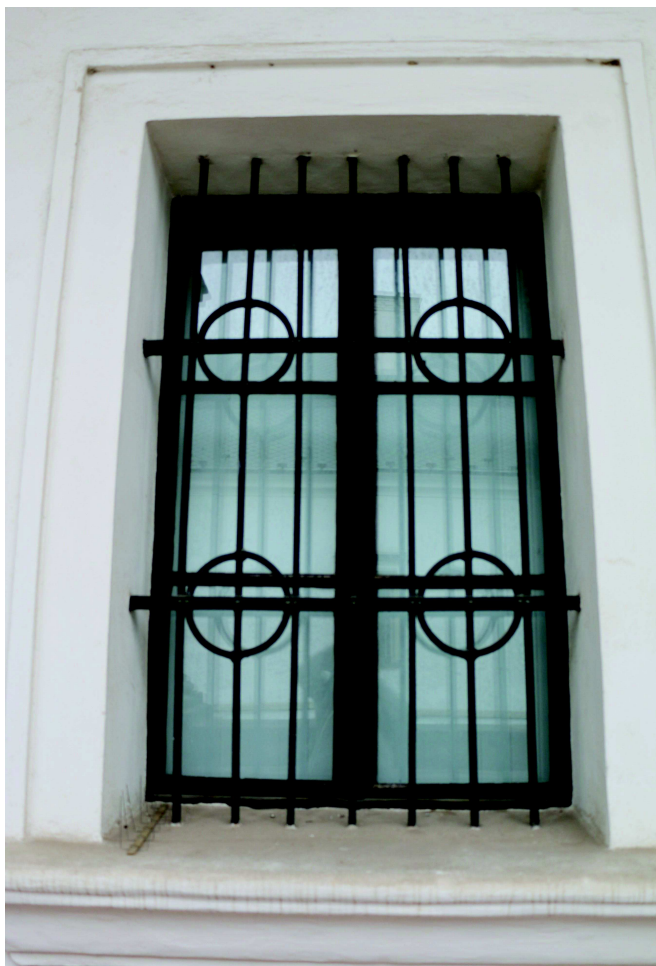
Obecné	
ID prvku	K1-3.33
Jiné označení	KP/3.06/2
Název prvku	kamenné ostění okna
Opatření	ponechání bez zásahu (viz technologický předpis 2.1)
Podlaží	3.NP
Umístění	západní arkáda 3.NP
Rozměry [mm]	
Stávající stav	
Zhodnocení	původní; architektonicky hodnotný
Stav	bez poškození
Popis prvku	
Návrhový stav	
Rozměry [mm]	
Popis opatření / novotvaru	
Materiál	
Povrchová úprava	
Kotvení	
Poznámky

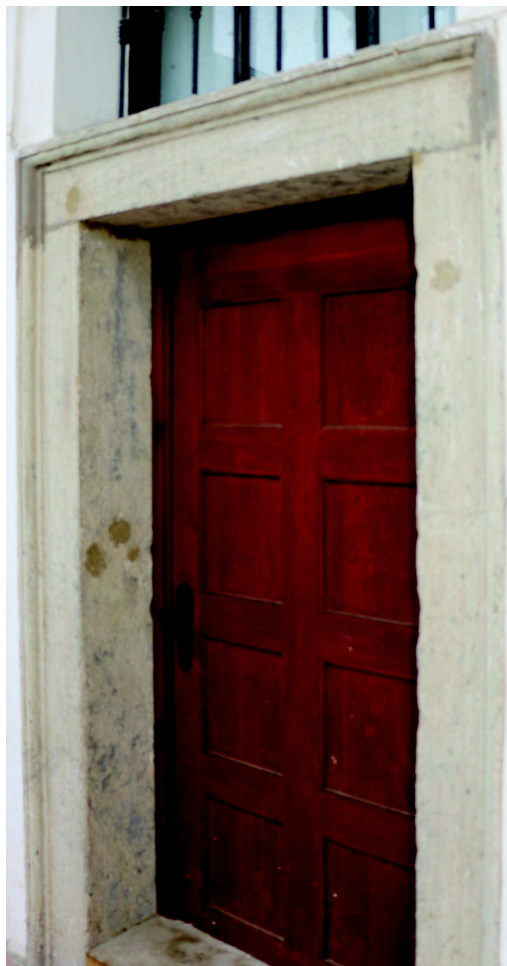
Obecné	
ID prvku	K1-3.34
Jiné označení	KP/3.06/2
Název prvku	kamenný portál s nadpražní římsou
Opatření	ponechání bez zásahu (viz technologický předpis 2.1)
Podlaží	3.NP
Umístění	západní arkáda 3.NP
Rozměry [mm]	
Stávající stav	
Zhodnocení	původní; architektonicky hodnotný
Stav	bez poškození
Popis prvku	
Návrhový stav	
Rozměry [mm]	
Popis opatření / novotvaru	
Materiál	
Povrchová úprava	
Kotvení	
Poznámky

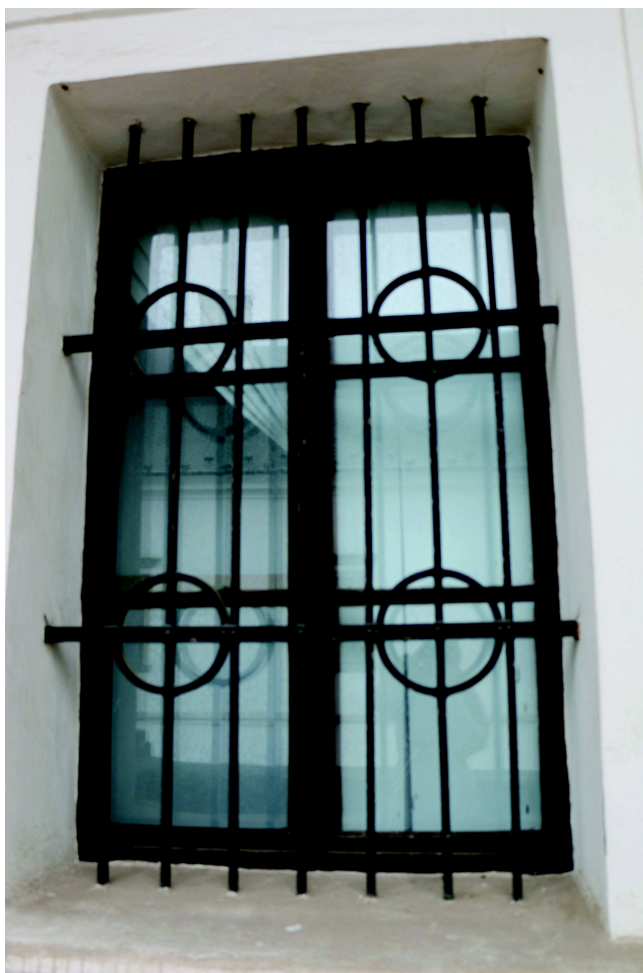
Obecné	
ID prvku	K1-3.35
Jiné označení	
Název prvku	kamenné ostění okna
Opatření	ponechání bez zásahu (viz technologický předpis 2.1)
Podlaží	3.NP
Umístění	západní arkáda 3.NP
Rozměry [mm]	
Stávající stav	
Zhodnocení	původní; architektonicky hodnotný
Stav	bez poškození
Popis prvku	
Návrhový stav	
Rozměry [mm]	
Popis opatření / novotvaru	
Materiál	
Povrchová úprava	
Kotvení	
Poznámky

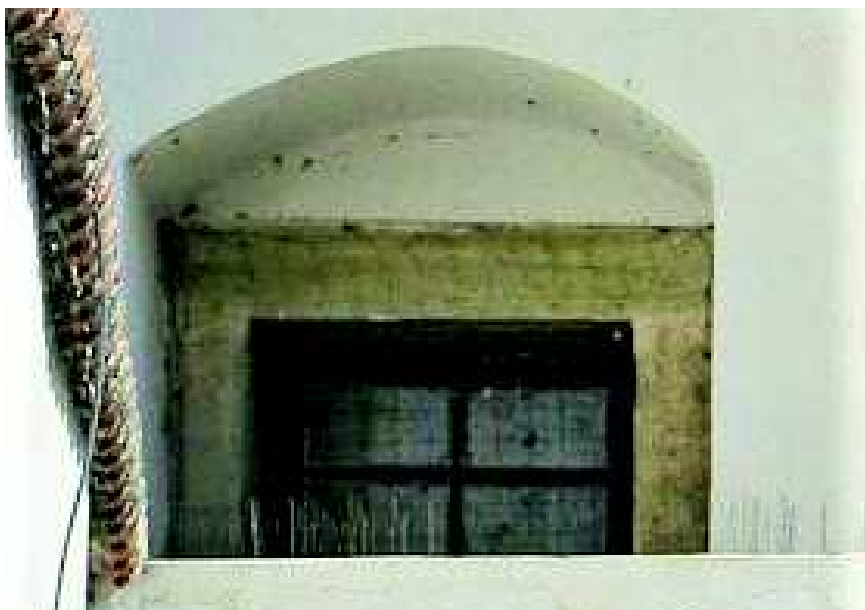
Obecné	
ID prvku	K1-3.36
Jiné označení	
Název prvku	kamenné ostění okna
Opatření	restaurování (viz technologický předpis 2.C)
Podlaží	3.NP
Umístění	severní dvorní průčelí
Rozměry [mm]	
Stávající stav	
Zhodnocení	původní; architektonicky hodnotný
Stav	mírně poškozený
Popis prvku	kamenné ostění okna, znečištění sedimentem
Návrhový stav	
Rozměry [mm]	
Popis opatření / novotvaru	
Materiál	
Povrchová úprava	
Kotvení	
Poznámky

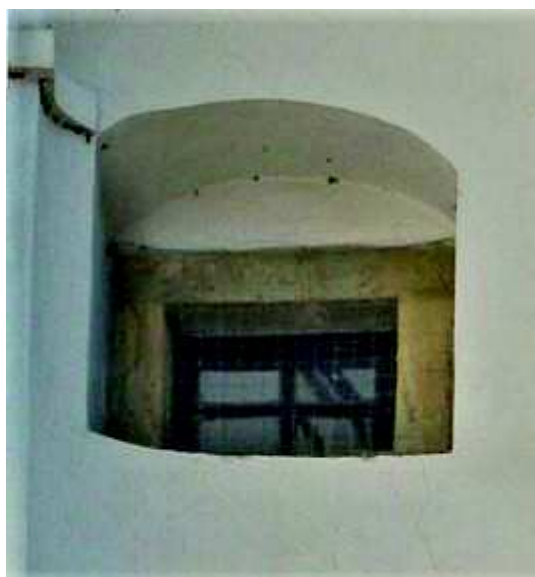
Obecné	
ID prvku	K1-3.37
Jiné označení	
Název prvku	kamenné ostění okna
Opatření	restaurování (viz technologický předpis 2.C)
Podlaží	3.NP
Umístění	severní dvorní průčelí
Rozměry [mm]	
Stávající stav	
Zhodnocení	původní; architektonicky hodnotný
Stav	mírně poškozený
Popis prvku	kamenné ostění okna, znečištění sedimentem
Návrhový stav	
Rozměry [mm]	
Popis opatření / novotvaru	
Materiál	
Povrchová úprava	
Kotvení	
Poznámky

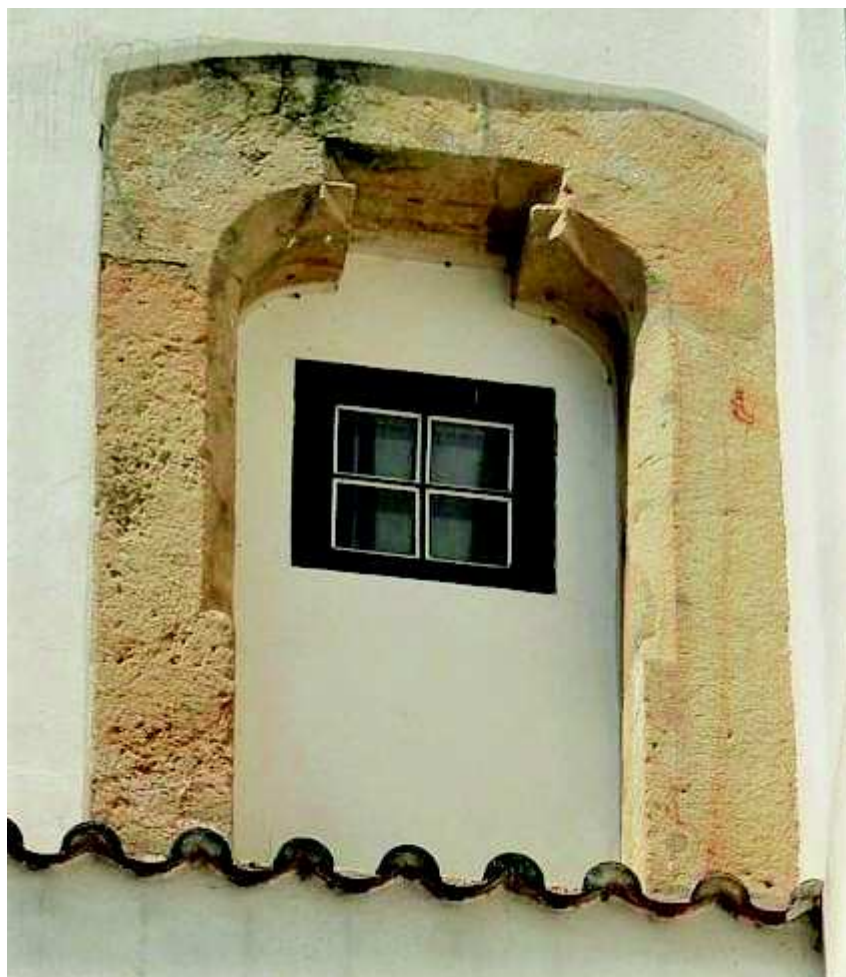
Obecné	
ID prvku	K1-3.38
Jiné označení	
Název prvku	kamenný portál
Opatření	očištění pod restaurátorským dohledem (viz technologický předpis 2.K)
Podlaží	3.NP
Umístění	západní dvorní průčelí
Rozměry [mm]	
Stávající stav	
Zhodnocení	původní; architektonicky hodnotný
Stav	mírně poškozený
Popis prvku	kamenný portál, přirozená barevnost kamene, znečištění sedimentem,
Návrhový stav	
Rozměry [mm]	
Popis opatření / novotvaru	
Materiál	
Povrchová úprava	
Kotvení	
Poznámky

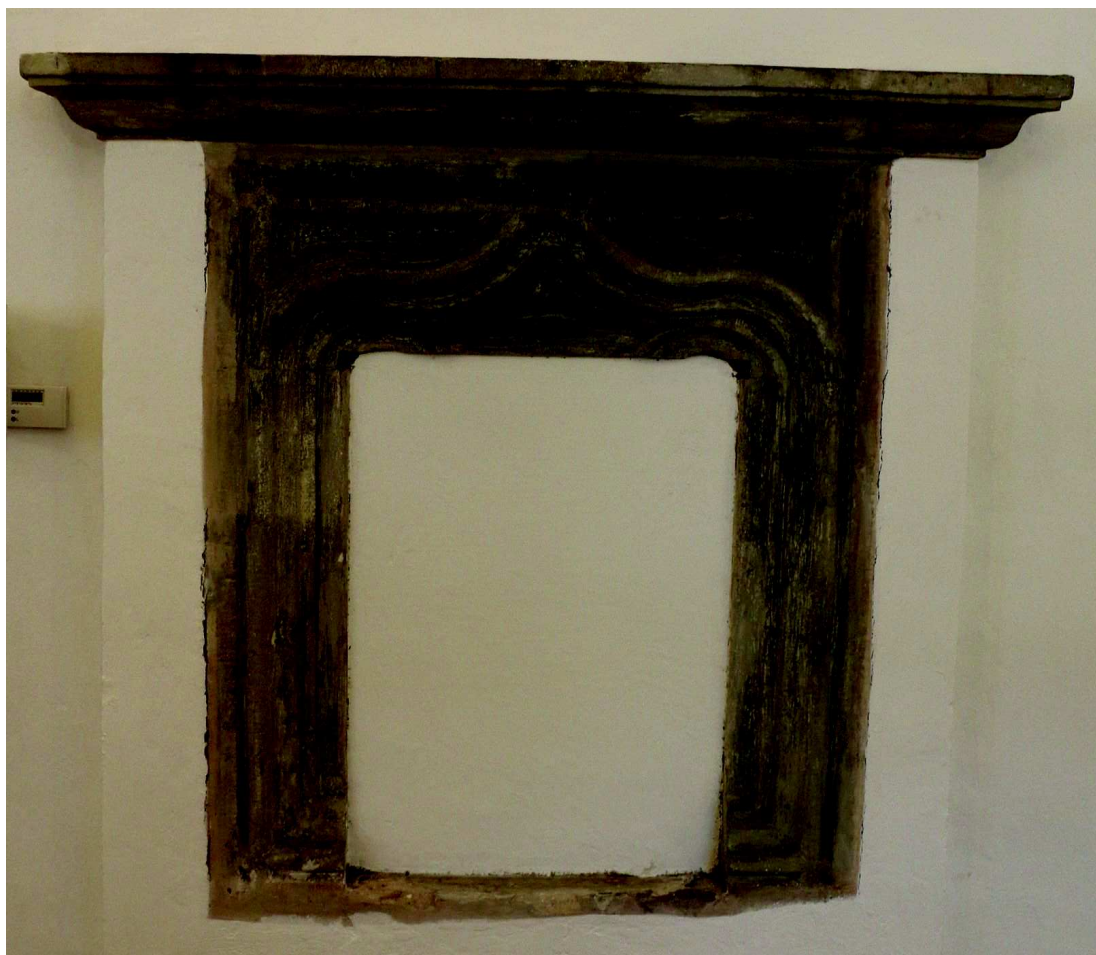
Obecné	
ID prvku	K1-3.39
Jiné označení	KP/3.18/1
Název prvku	kamenný portál
Opatření	ponechání bez zásahu (viz technologický předpis 2.1)
Podlaží	3.NP
Umístění	1-3.18
Rozměry [mm]	
Stávající stav	
Zhodnocení	původní; architektonicky hodnotný
Stav	mírně poškozený
Popis prvku	
Návrhový stav	
Rozměry [mm]	
Popis opatření / novotvaru	
Materiál	
Povrchová úprava	
Kotvení	
Poznámky

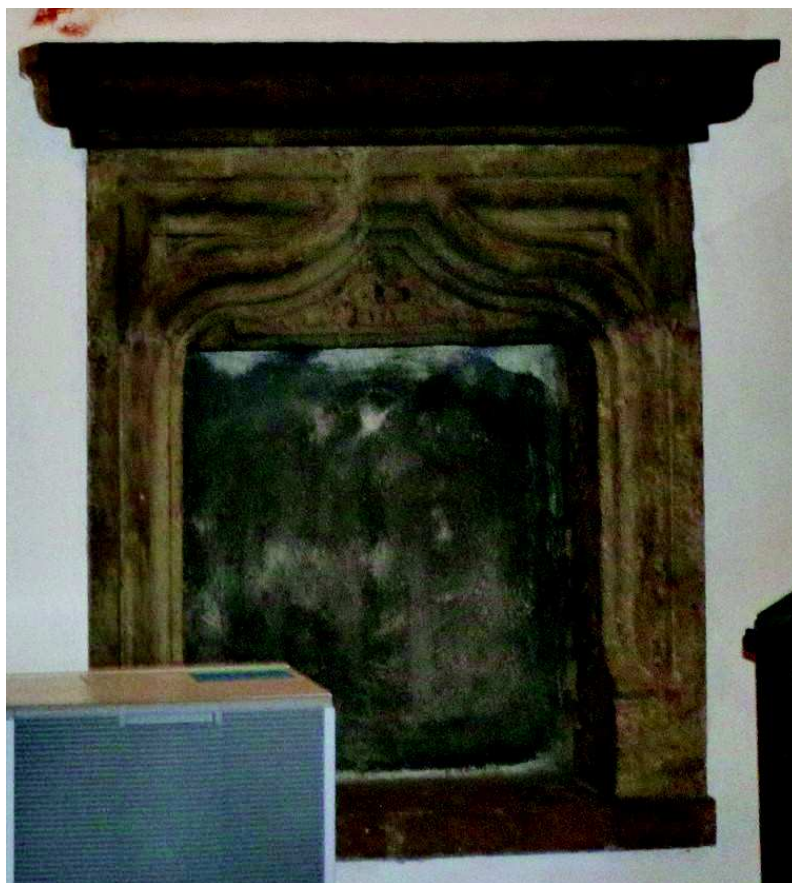
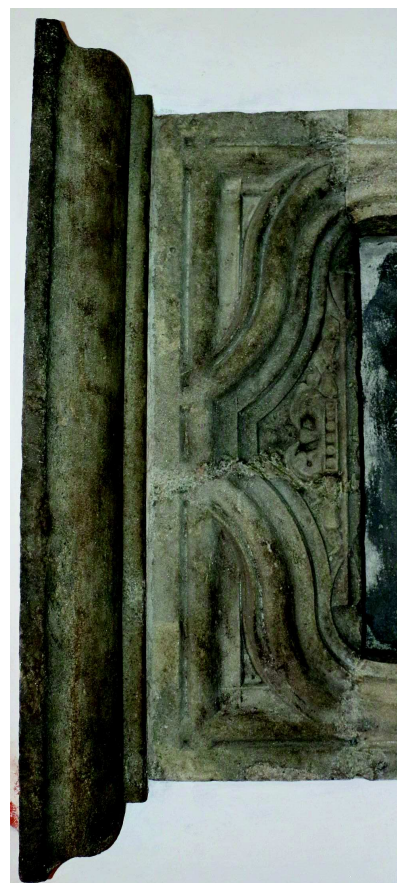
Obecné	
ID prvku	K1-3.40
Jiné označení	KP/3.19/1
Název prvku	kamenný portál
Opatření	ponechání bez zásahu (viz technologický předpis 2.1)
Podlaží	3.NP
Umístění	1-3.19
Rozměry [mm]	
Stávající stav	
Zhodnocení	původní; architektonicky hodnotný
Stav	mírně poškozený
Popis prvku	
Návrhový stav	
Rozměry [mm]	
Popis opatření / novotvaru	
Materiál	
Povrchová úprava	
Kotvení	
Poznámky

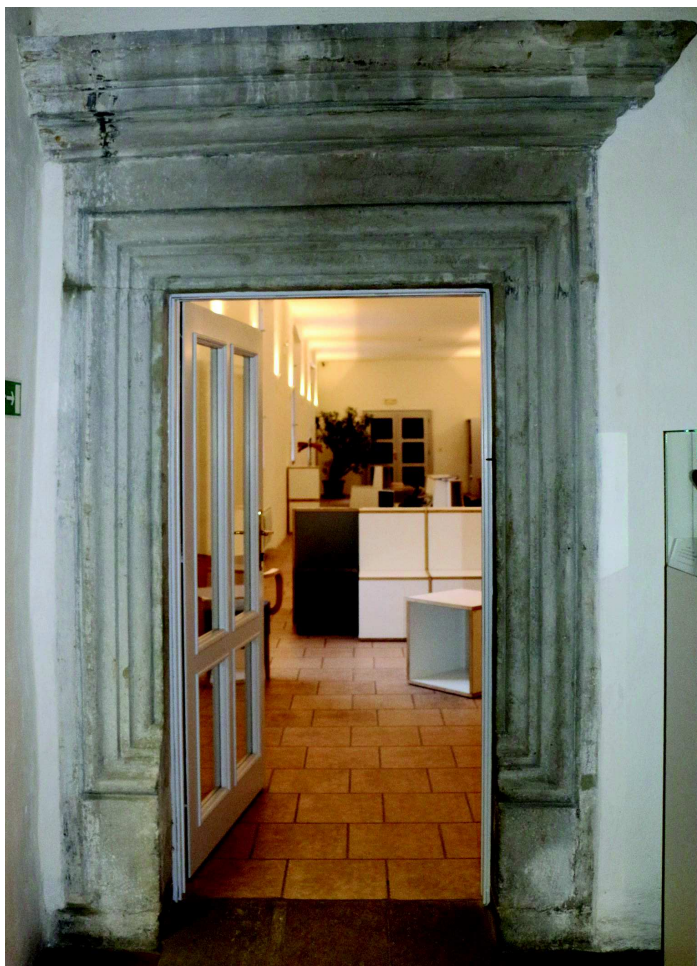
Obecné	
ID prvku	K1-3.41
Jiné označení	PO/3.11/2
Název prvku	kamenný portál s nadpražní římsou
Opatření	ponechání bez zásahu (viz technologický předpis 2.1)
Podlaží	3.NP
Umístění	1-3.11
Rozměry [mm]	
Stávající stav	
Zhodnocení	původní; architektonicky hodnotný
Stav	mírně poškozený
Popis prvku	
Návrhový stav	
Rozměry [mm]	
Popis opatření / novotvaru	
Materiál	
Povrchová úprava	
Kotvení	
Poznámky

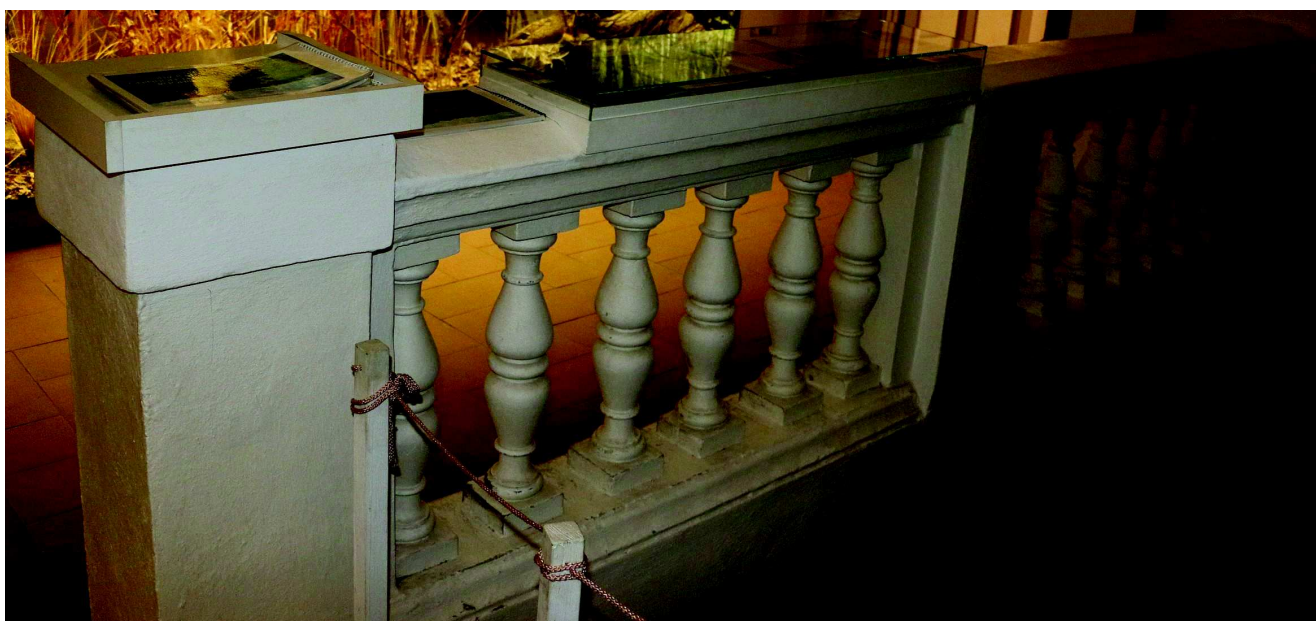
Obecné	
ID prvku	K1-3.42
Jiné označení	
Název prvku	kamenné schodiště
Opatření	ponechání bez zásahu (viz technologický předpis 2.1)
Podlaží	3.NP
Umístění	1-3.11
Rozměry [mm]	
Stávající stav	
Zhodnocení	původní; architektonicky hodnotný
Stav	mírně poškozený
Popis prvku	
Návrhový stav	
Rozměry [mm]	
Popis opatření / novotvaru	
Materiál	
Povrchová úprava	
Kotvení	
Poznámky

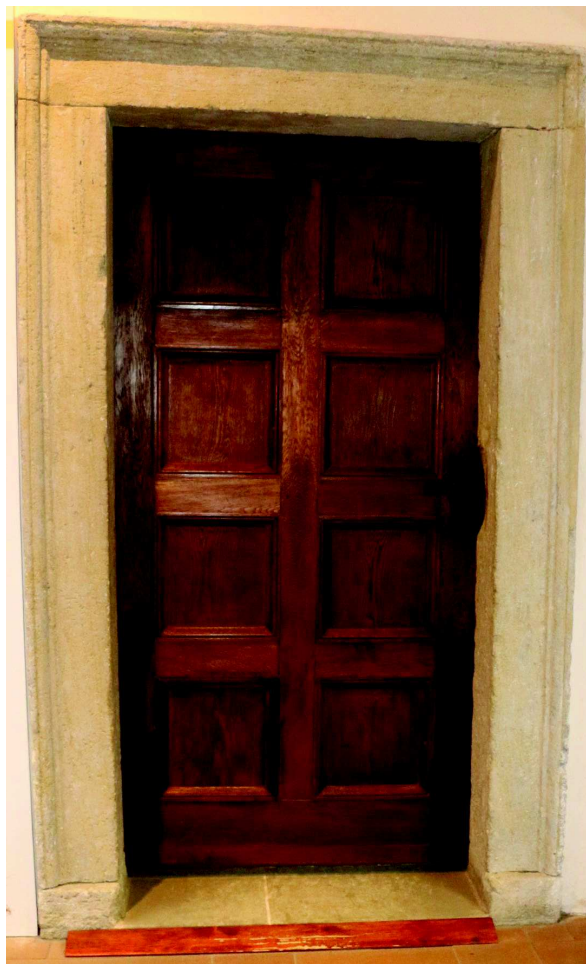
Obecné	
ID prvku	K1-3.43
Jiné označení	PO/3.11/1
Název prvku	kamenný portál
Opatření	ponechání bez zásahu (viz technologický předpis 2.1)
Podlaží	3.NP
Umístění	1-3.11
Rozměry [mm]	
Stávající stav	
Zhodnocení	původní; architektonicky hodnotný
Stav	bez poškození
Popis prvku	
Návrhový stav	
Rozměry [mm]	
Popis opatření / novotvaru	
Materiál	
Povrchová úprava	
Kotvení	
Poznámky
