navrhl	SQZ s.r.o.		investor	Pardubický kraj
	vypracoval	SQZ s.r.o.		zak. číslo	132018-6
	zodp. projektant	ING. O. SVOBODA		datum	11/2018
				stupeň	DUSP
STATIKA, MOSTY, PAMÁTKY	STAVBA :			měřítko	-
	Modernizace mostu ev.č. 358-015 Litomyšl			č.přílohy:	paré :
				G.3	
Příloha:	PRŮZKUM VOZOVKY

Mosty na úseku Litomyšl - Skuteč - Svitavy

PROTOKOL TLOUŠŤKY JÁDROVÝCH VÝVRTŮ

PROTOKOL O SKLADBĚ KONSTRUKCE

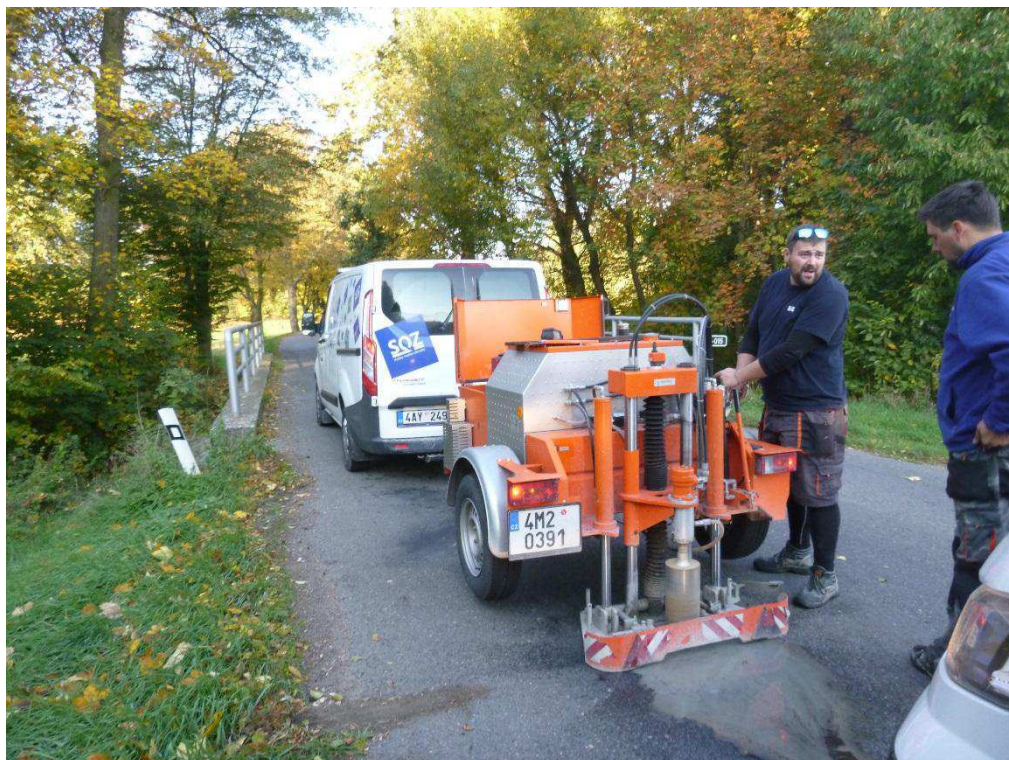
Obr. 1 Místo vrtu HS1, most 358-015 Litomyšl

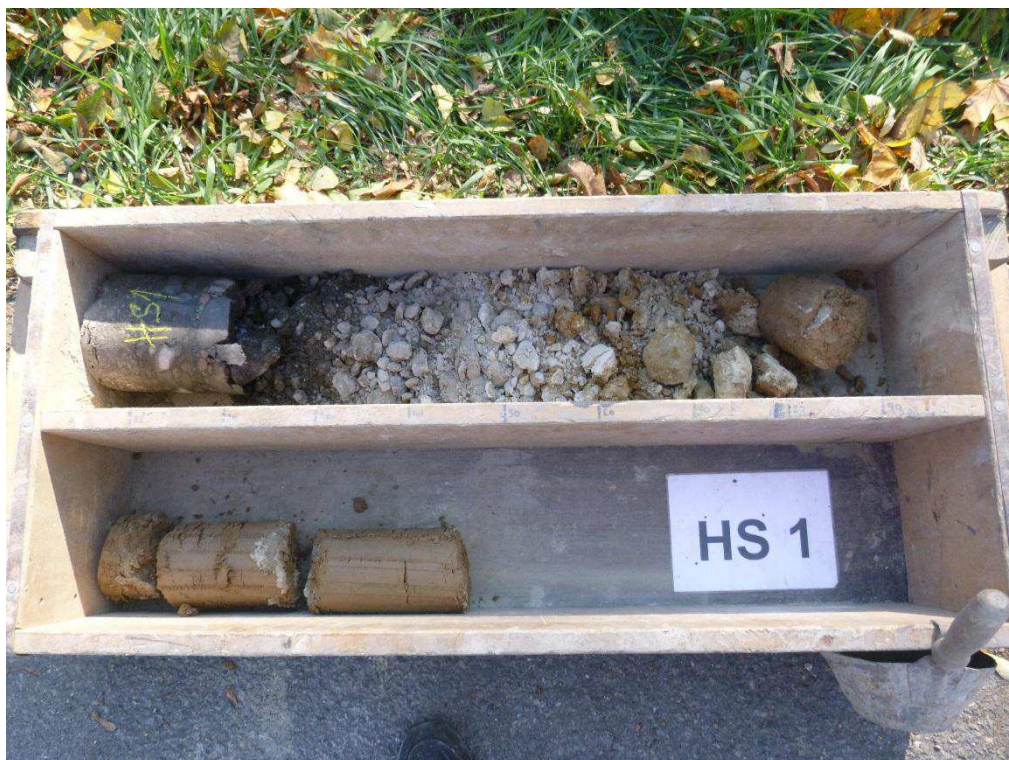
Obr. 2 Vzorkovnice HS1, most 358-015 Litomyšl

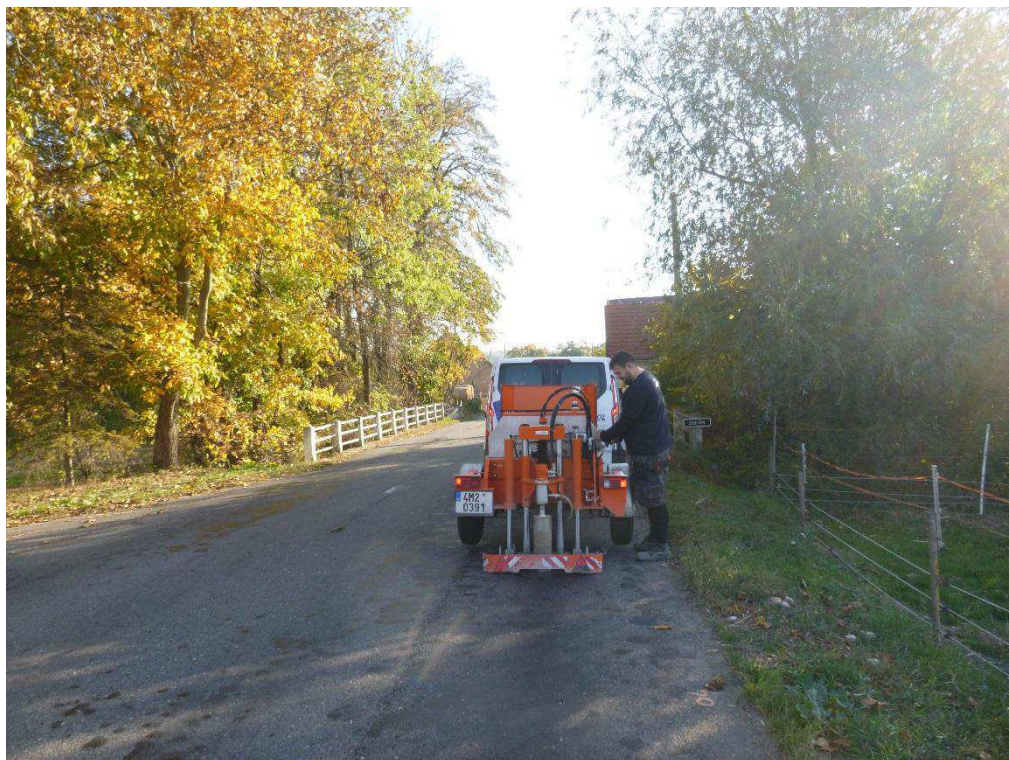
Obr. 3 Místo vrtu HS2, most 358-014 Višňáry

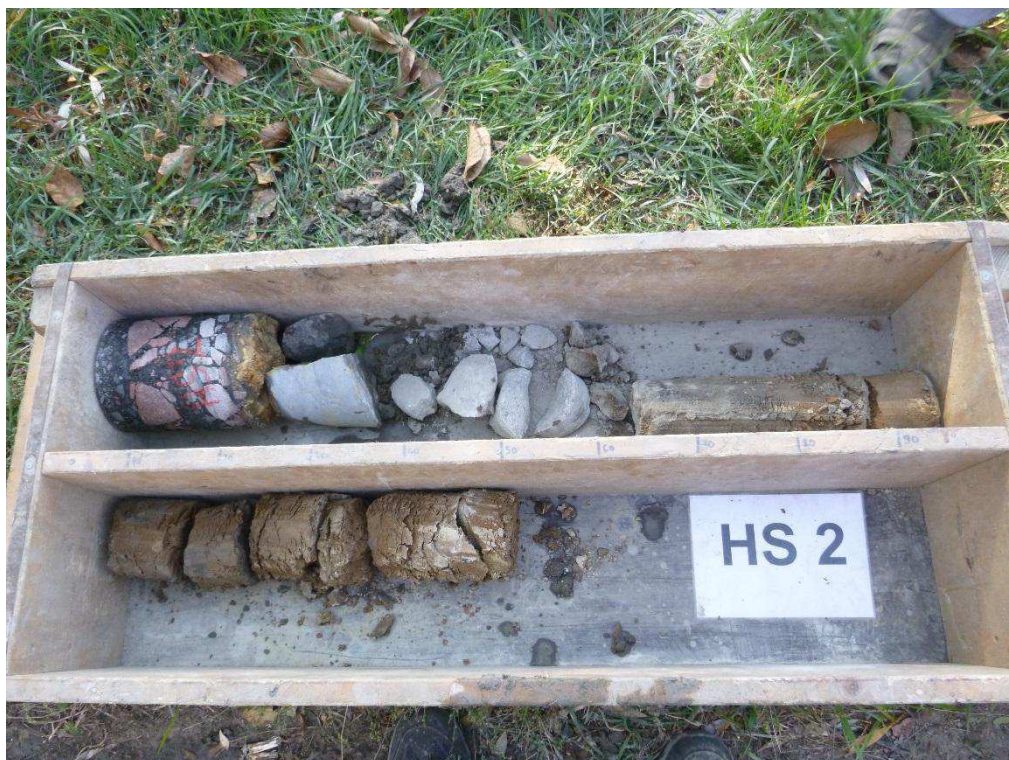
Obr. 4 Vzorkovnice HS2, most 358-014 Višňáry

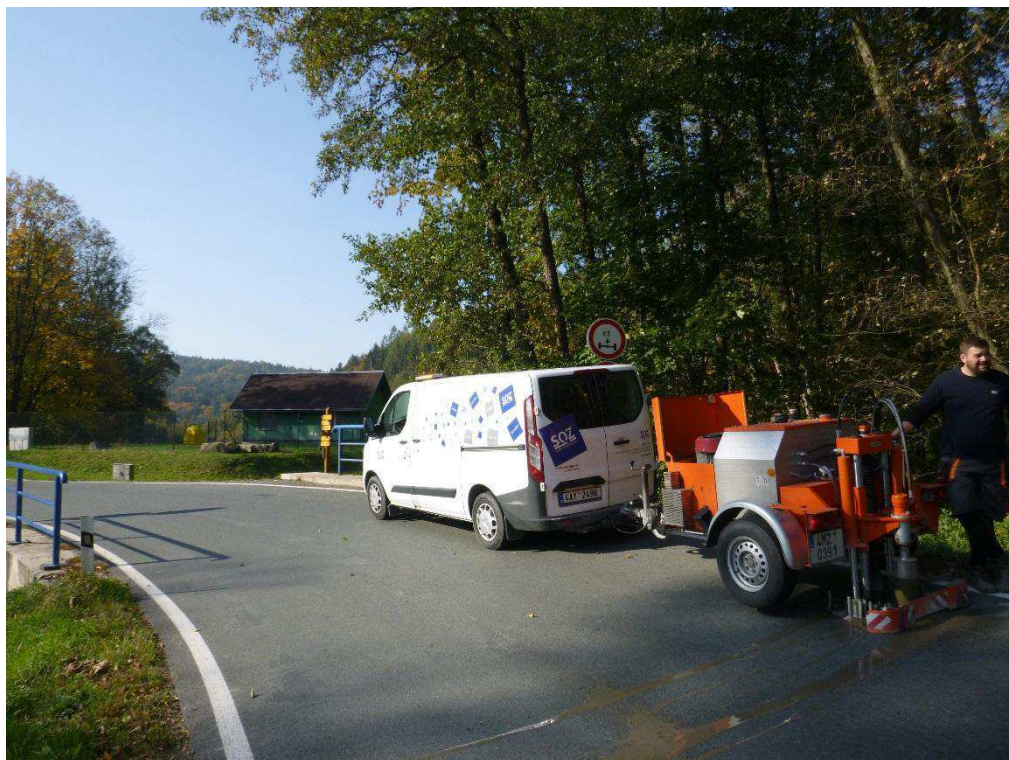
Obr. 5 Místo vrtu HS3, most 357-009A Nové Hradý

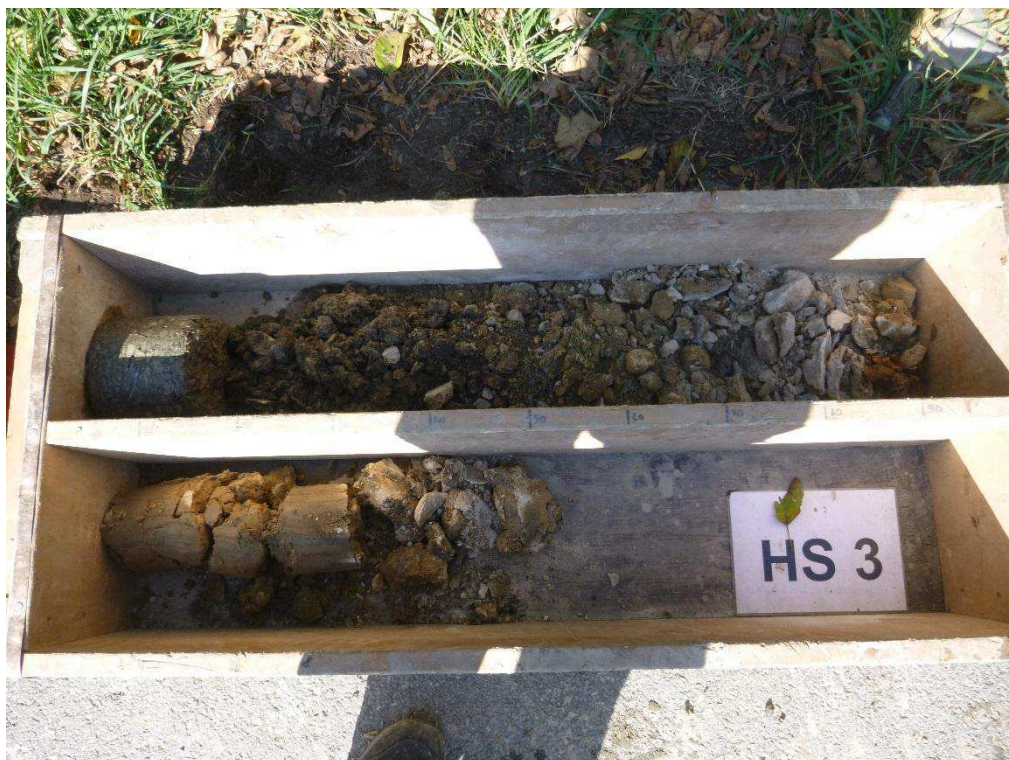
Obr. 6 Vzorkovnice HS3, most 357-009A Nové Hradý

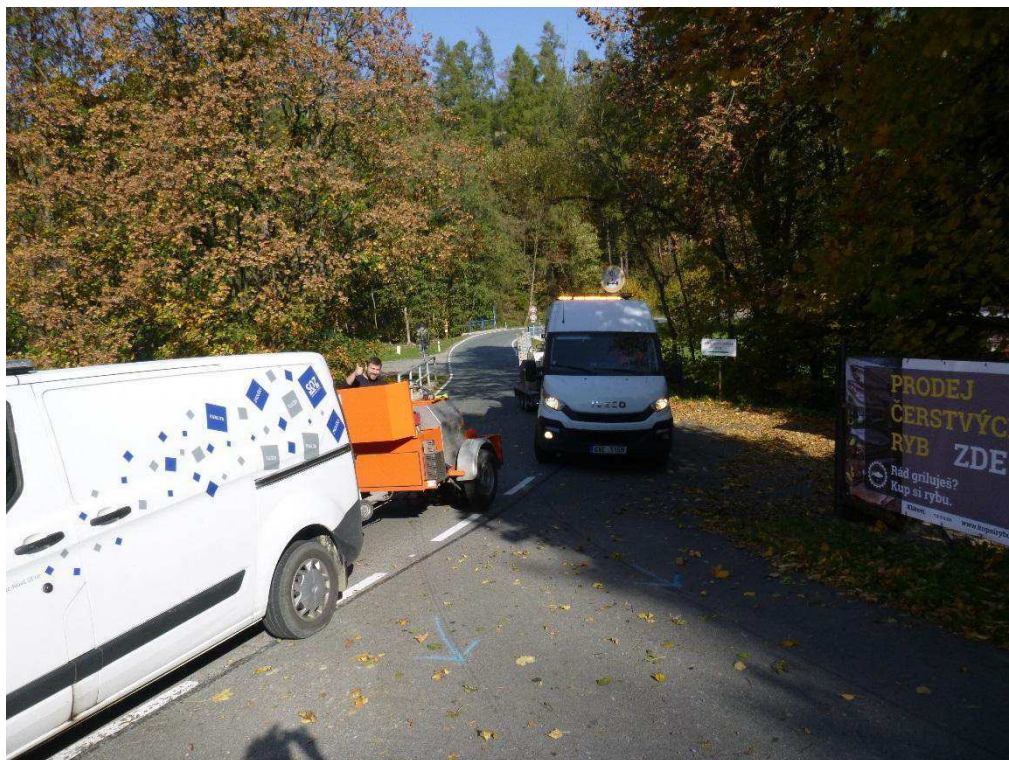
Obr. 7 Místo vrtu HS4, most 357-010 Nové Hrady II

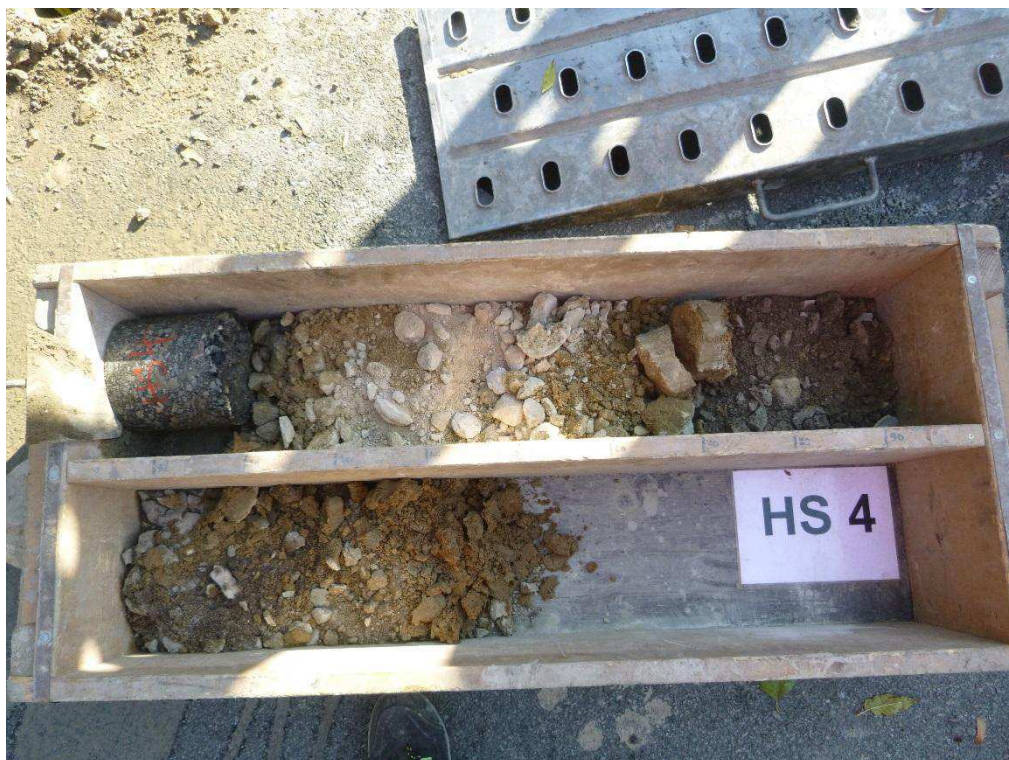
Obr. 8 Vzorkovnice HS4, most 357-010 Nové Hrady II

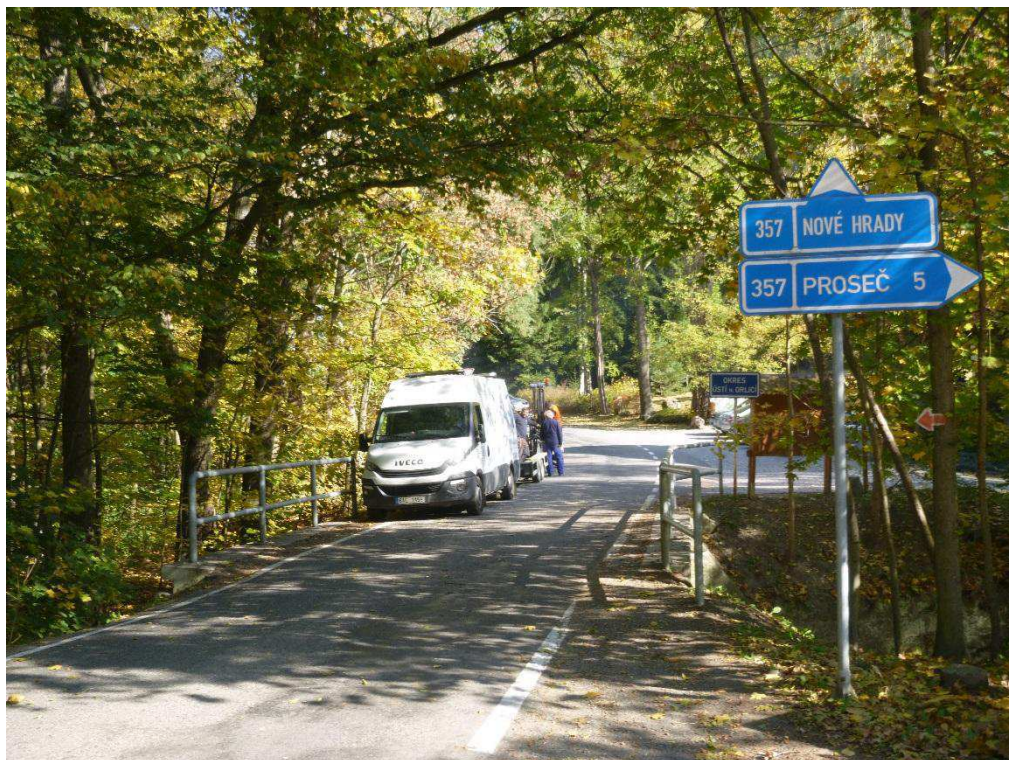
Obr. 9 Místo vrtu HS5, most 358-010 Polanka

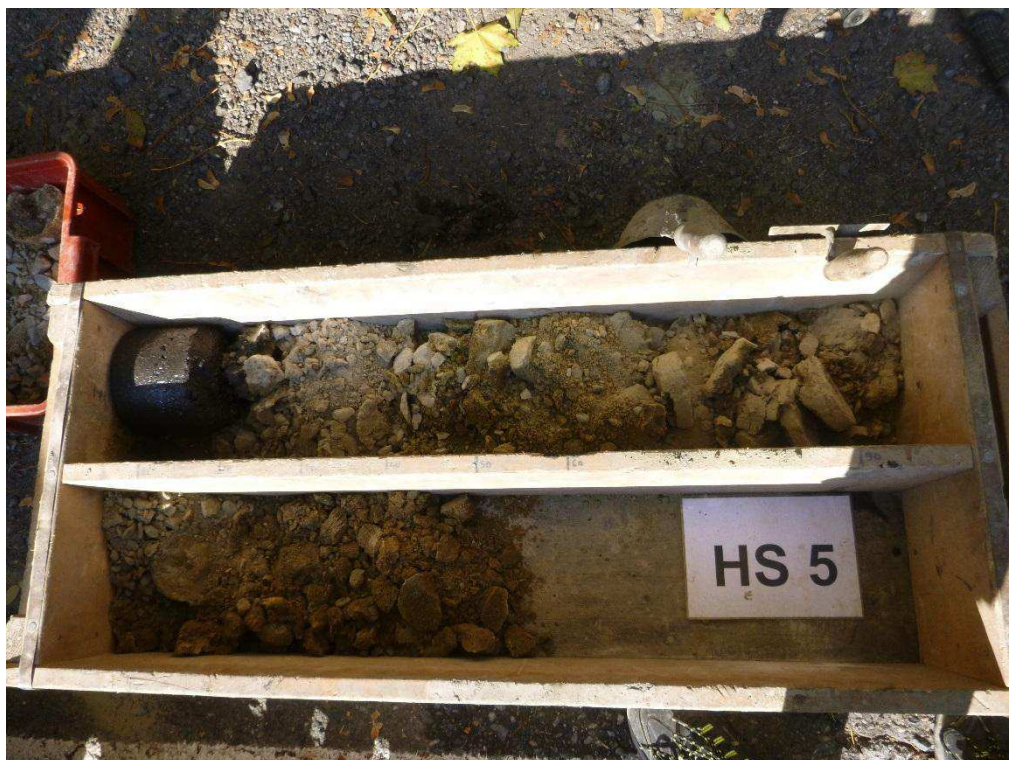
Obr. 10 Vzorkovnice HS5, most 358-010 Polanka

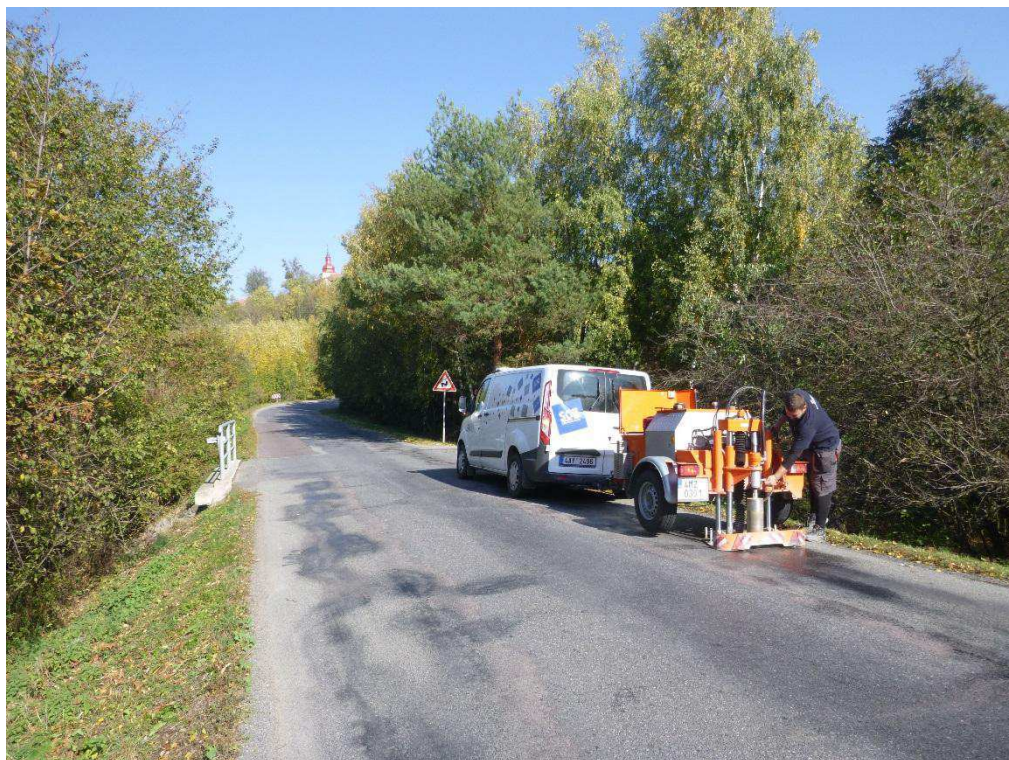
Obr. 11 Místo vrtu HS6, most 305-019 Štěpánov u Skutče

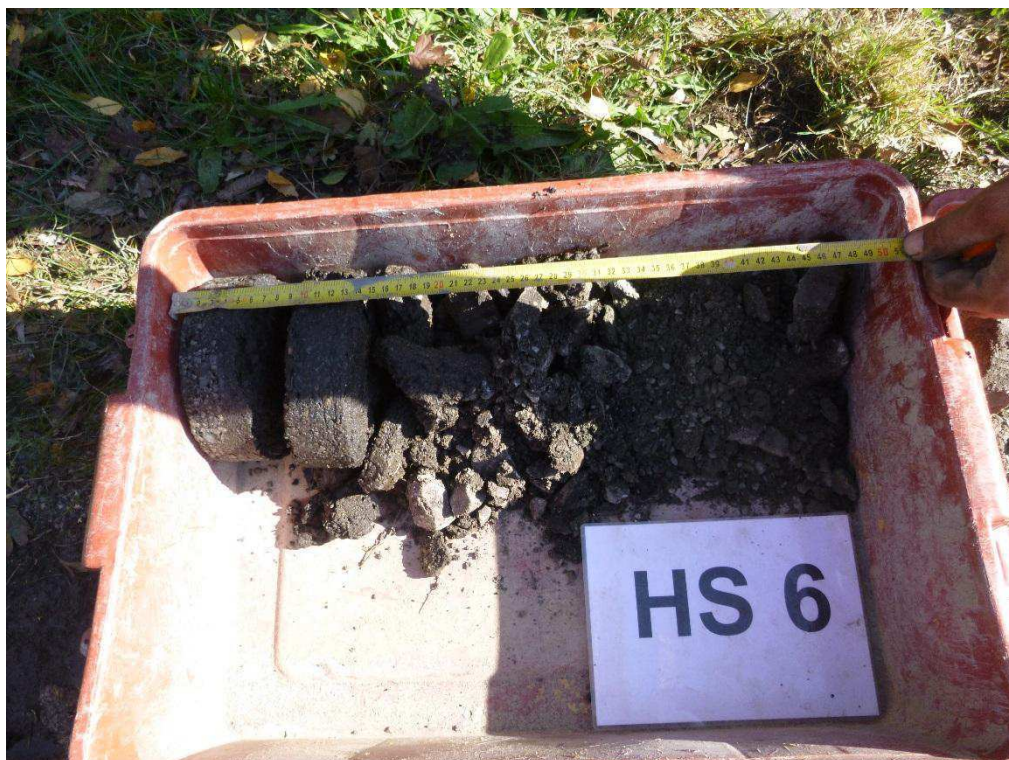
Obr. 12 Vzorkovnice 1/3 vrtu HS6, most 305-019 Štěpánov u Skutče

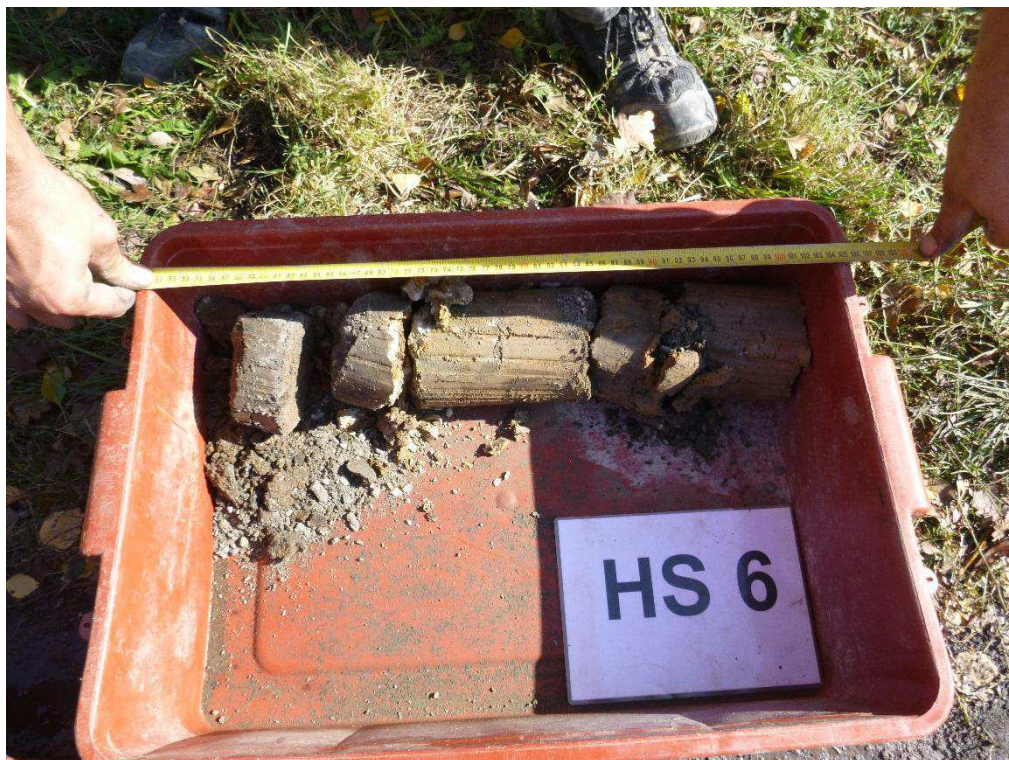
Obr. 13 Vzorkovnice 2/3 vrtu HS6, most 305-019 Štěpánov u Skutče

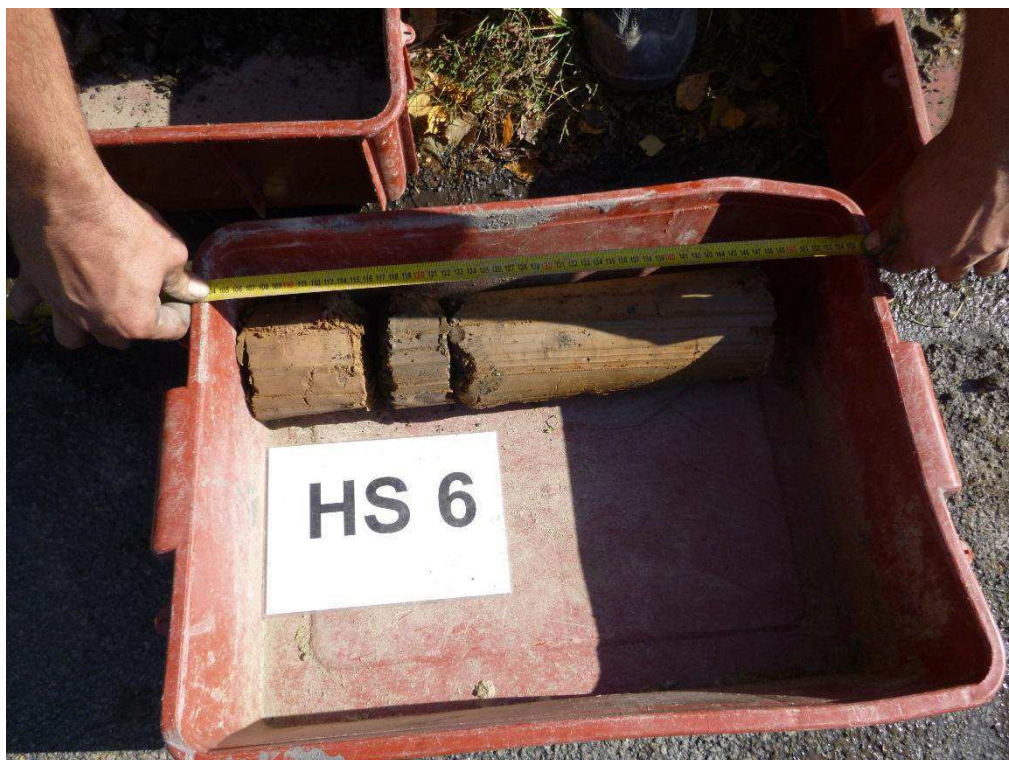
Obr. 14 Vzorkovnice 3/3 vrtu HS6, most 305-019 Štěpánov u Skutče

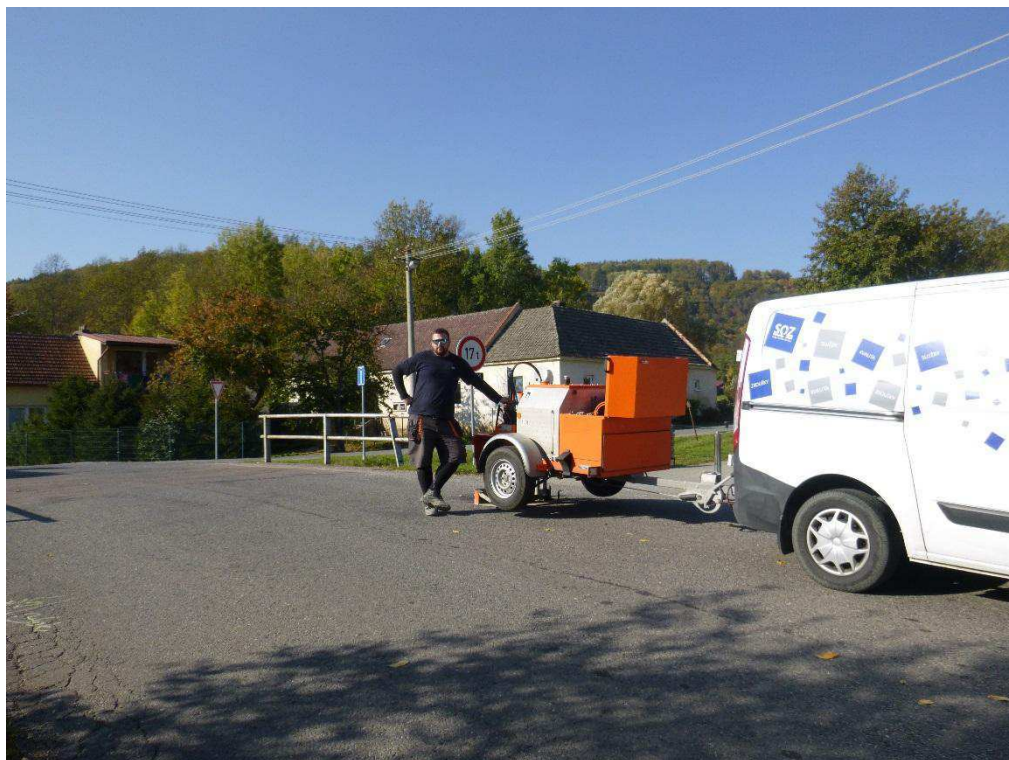
Obr. 15 Místo vrtu HS1, most 644-002 Pěčíkov

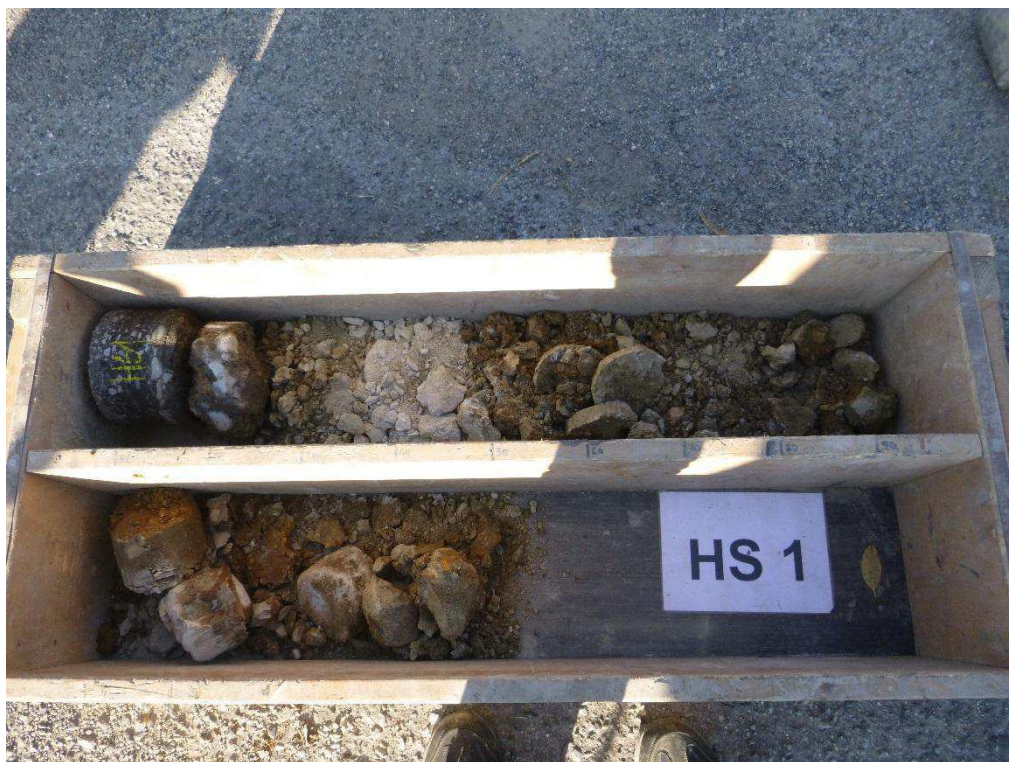
Obr. 16 Vzorkovnice HS1, most 644-002 Pěčíkov

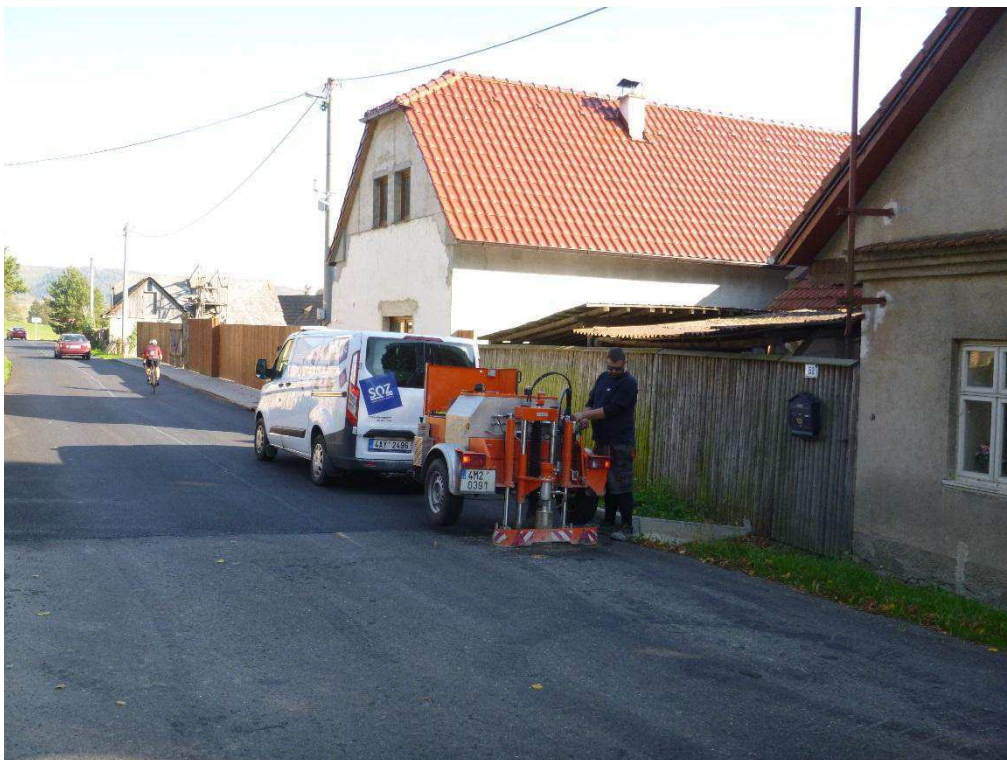
Obr. 17 Místo vrtu HS2, most 644-003 Pěčíkov - Hraničky

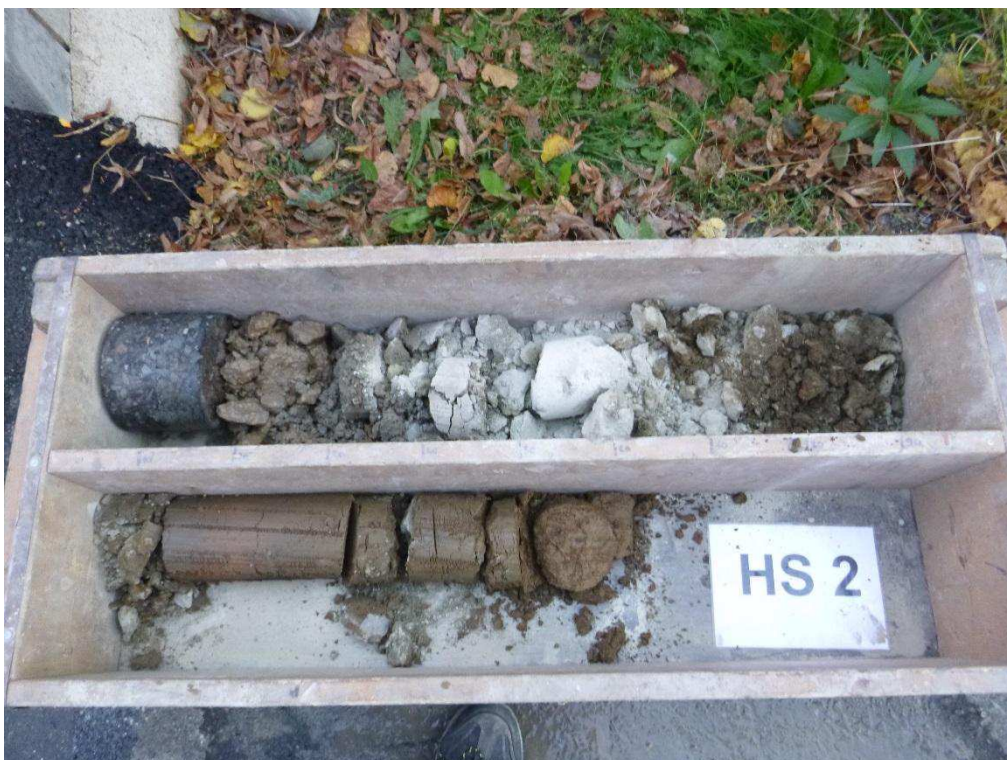
Obr. 18 Vzorkovnice HS2, most 644-003 Pěčíkov - Hraničky

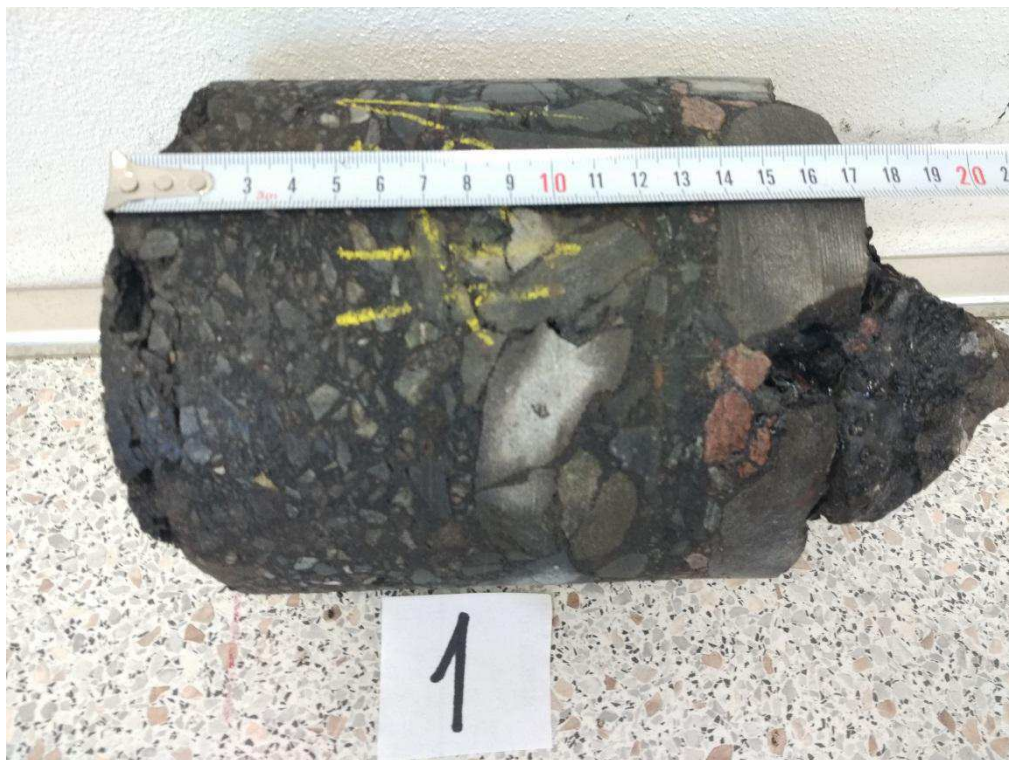
Obr.19 AC vývrt JV1, most 358-015 Litomyšl

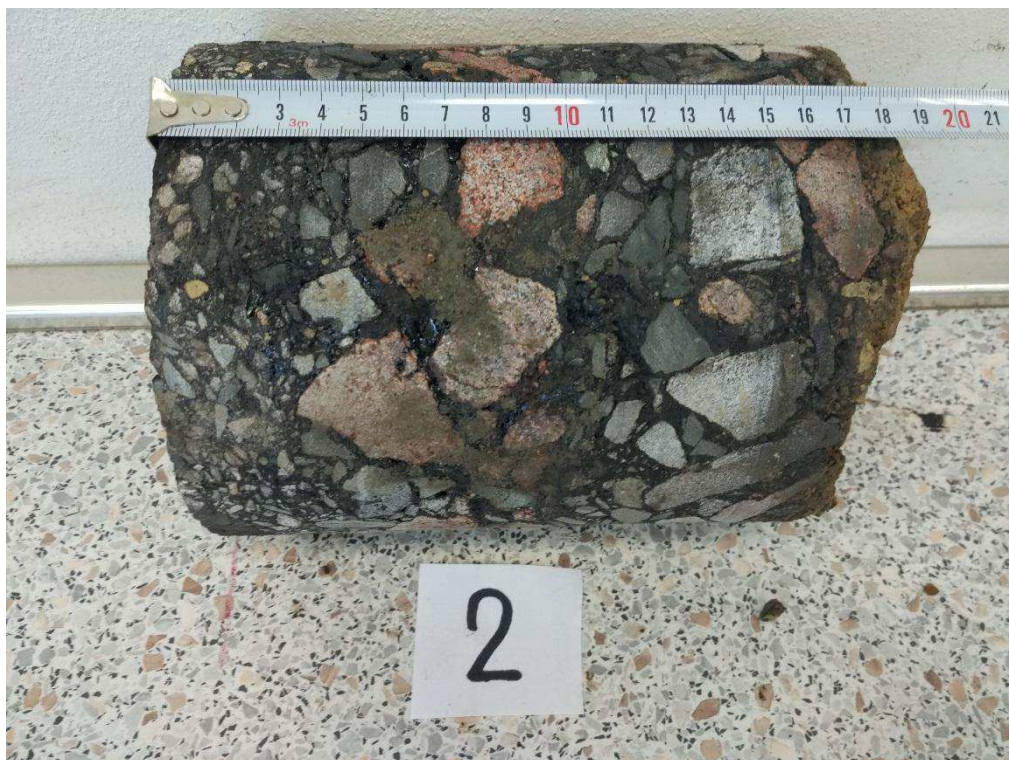
Obr. 20 AC vývrt JV2, most 358-014 Višňový

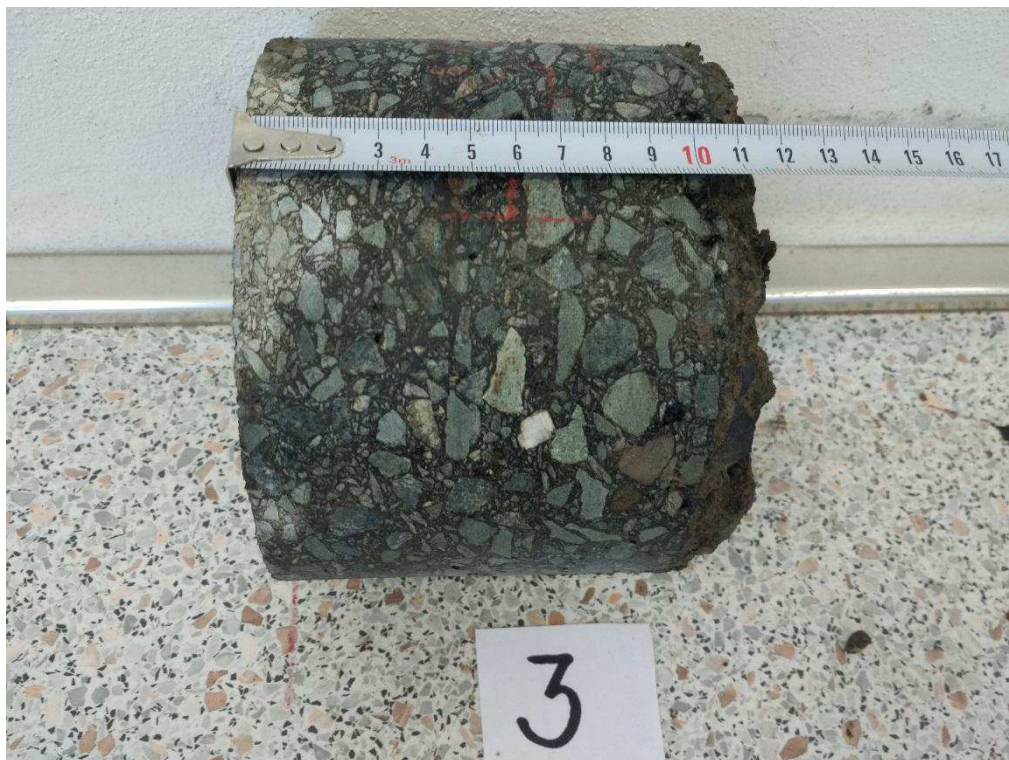
Obr. 21 AC vývrt JV3, most 357-009A Nové Hrady

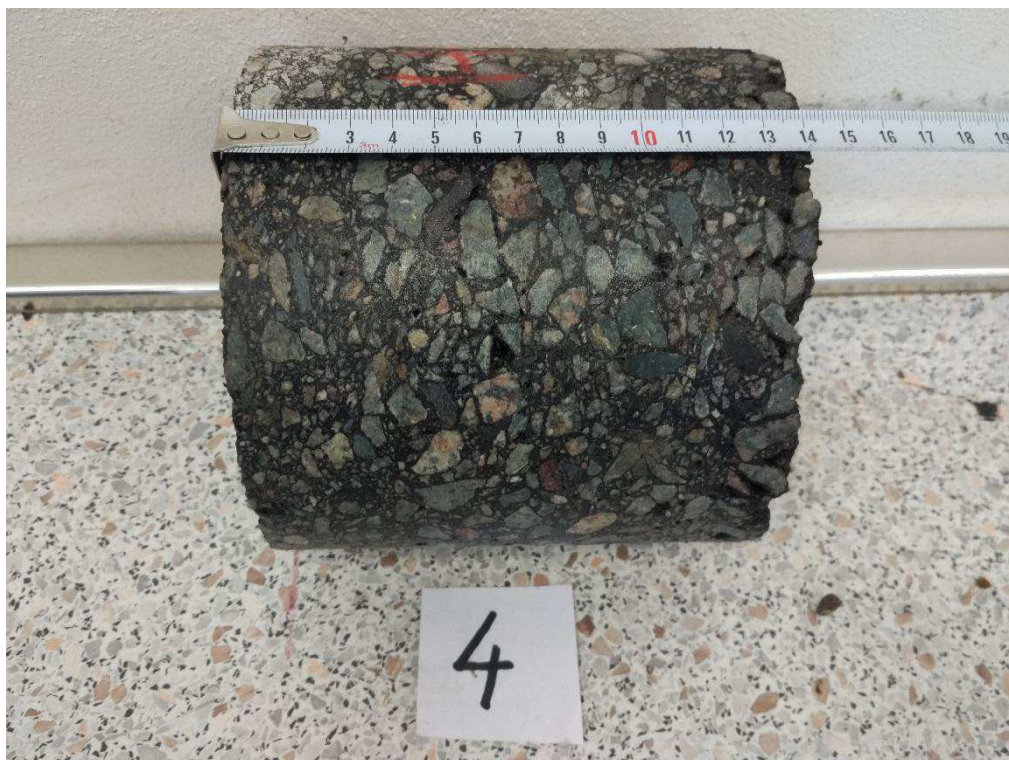
Obr. 22 AC vývrt JV4, most 357-010 Nové Hrady II

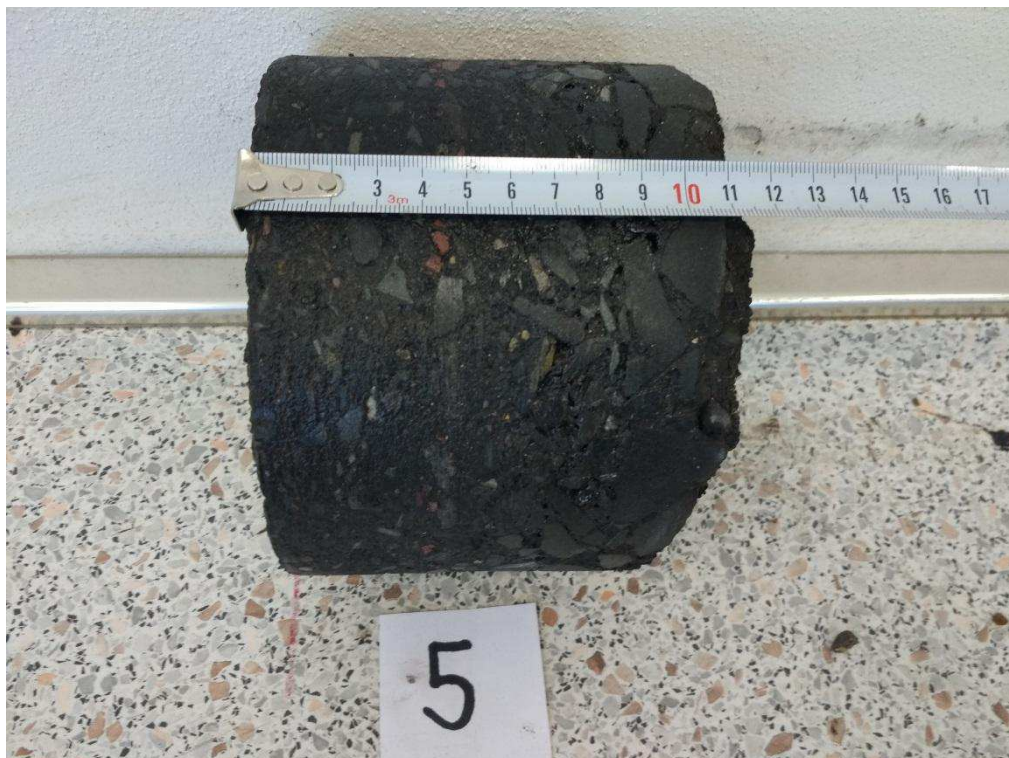
Obr. 23 AC vývrt JV5, most 358-010 Polanka

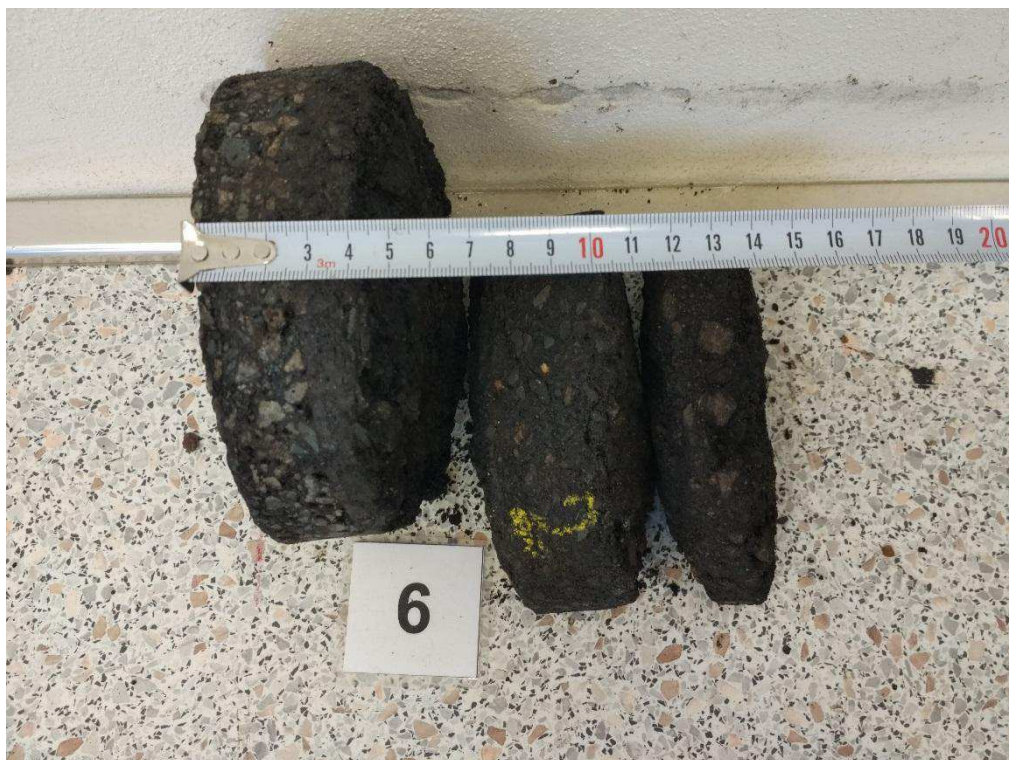
Vývrt JV6 rozpaden mezi vrstvami 1-2 a 2-3.

Obr. 24 AC vývrt JV6, most 305-019 Štěpánov u Skutče

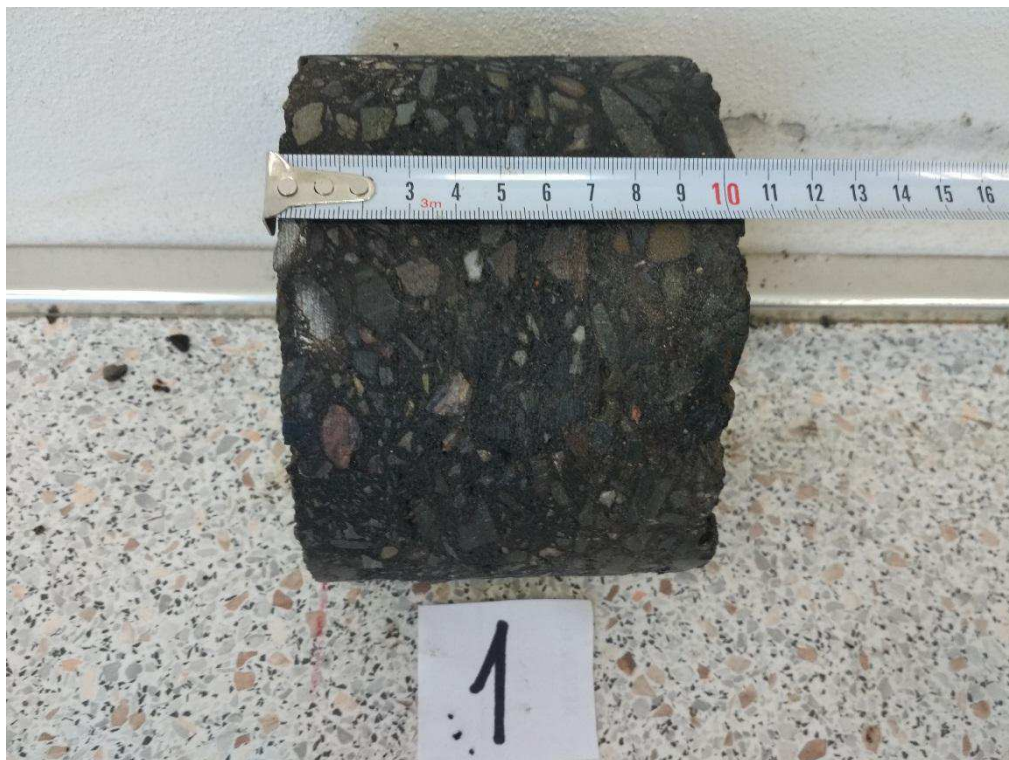
Obr. 25 AC vývrt JV7, most 644-002 Pěčíkov

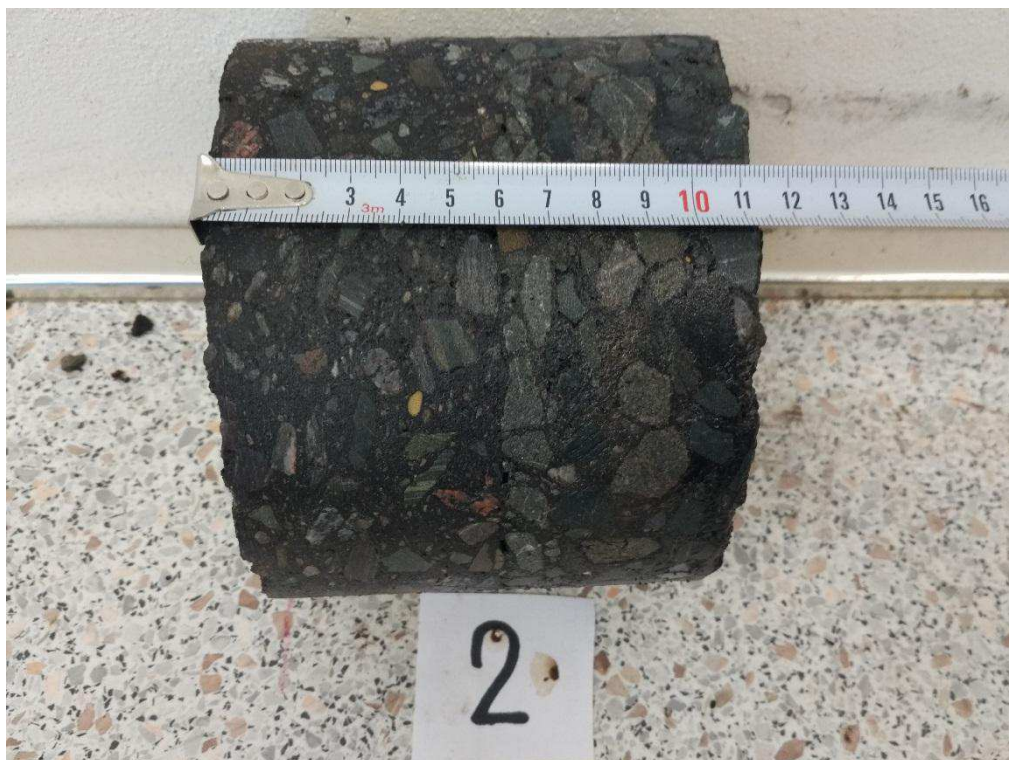
Obr. 26 AC vývrt JV8, most 644-003 Pěčíkov - Hraničky

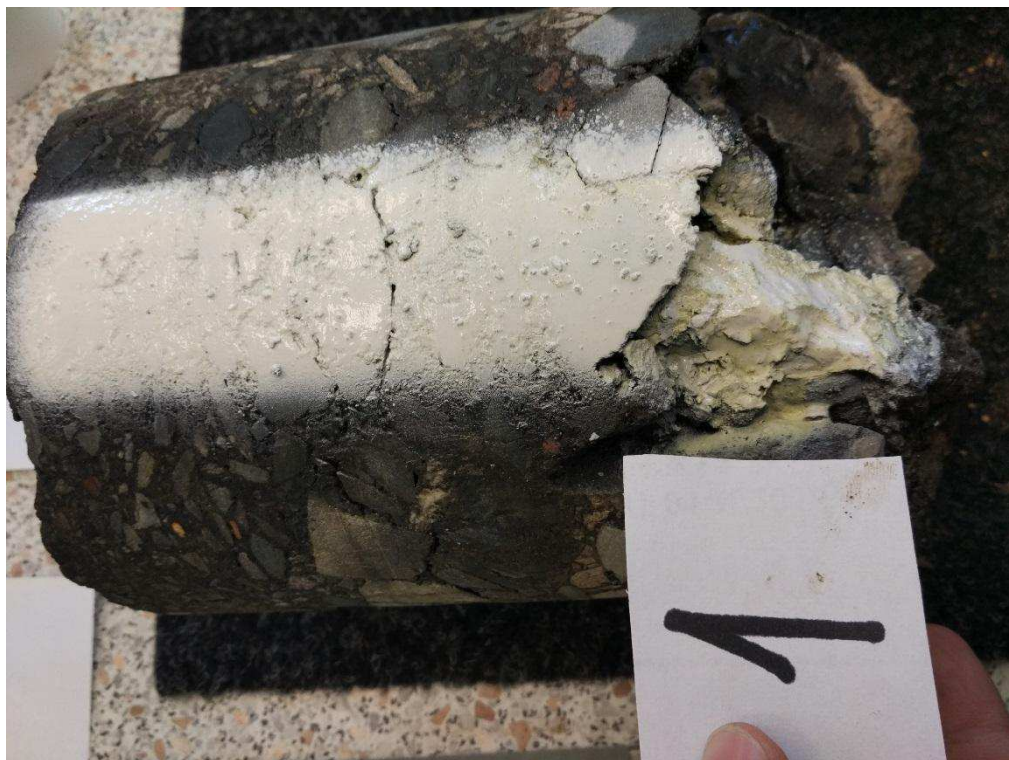
Obr. 27 Detail přítomnosti PAU na AC vývrtnu JV1

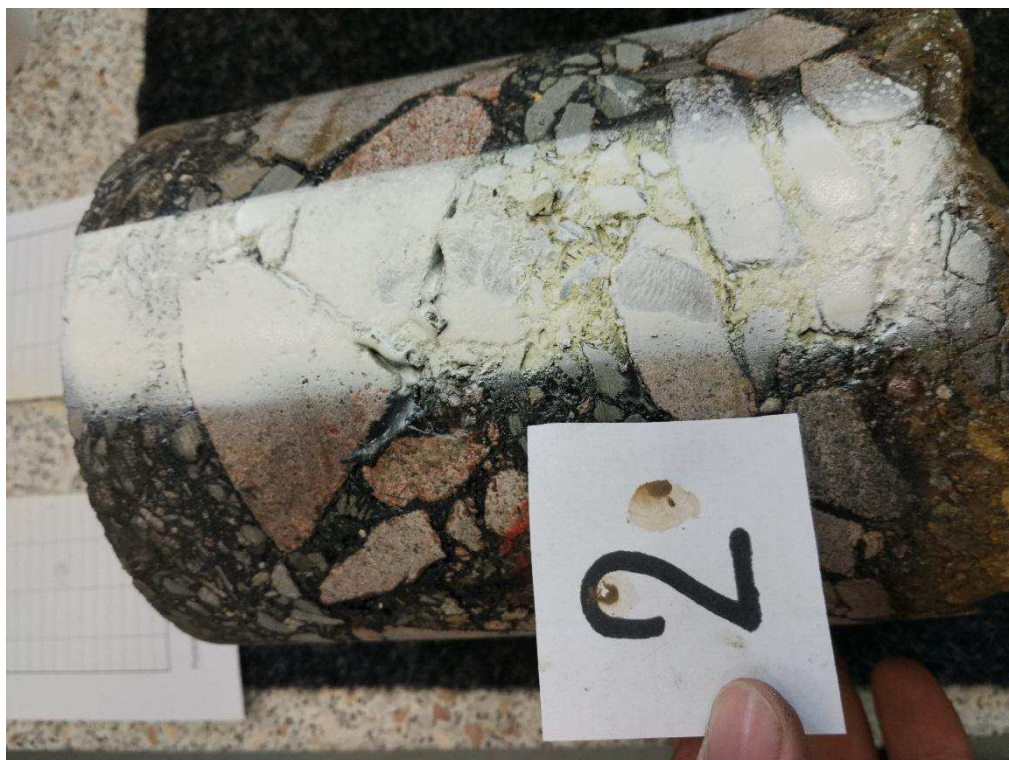
Obr. 28 Detail přítomnosti PAU na AC vývrtnu JV2

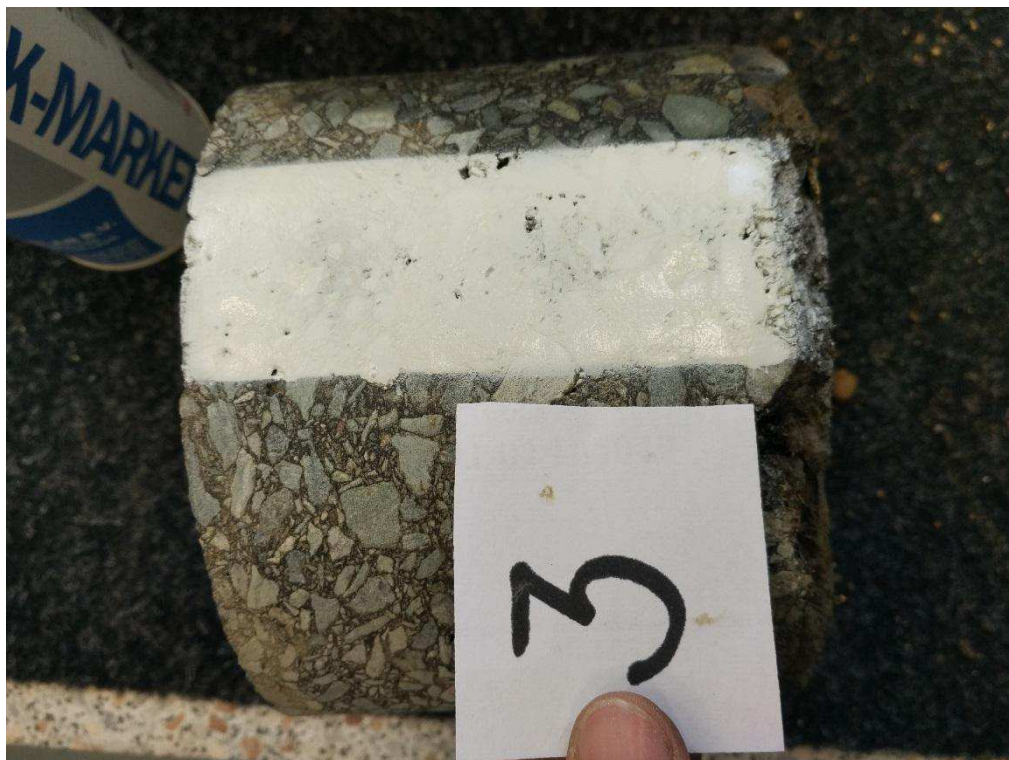
Obr. 29 Detail negativní přítomnosti PAU na AC vývrtnu JV3
