navrhl	SQZ s.r.o.		investor	Pardubický kraj
	vypracoval	SQZ s.r.o.		zak. číslo	132018-6
	zodp. projektant	ING. O. SVOBODA		datum	11/2018
				stupeň	DUSP
STATIKA, MOSTY, PAMÁTKY	STAVBA :			měřítko	-
	Modernizace mostu ev.č. 358-015 Litomyšl			č.přílohy:	paré :
				G.3	
Příloha:	PRŮZKUM VOZOVKY

Mosty na úseku Litomyšl - Skuteč - Svitavy

PROTOKOL TLOUŠŤKY JÁDROVÝCH VÝVRTŮ

PROTOKOL O SKLADBĚ KONSTRUKCE

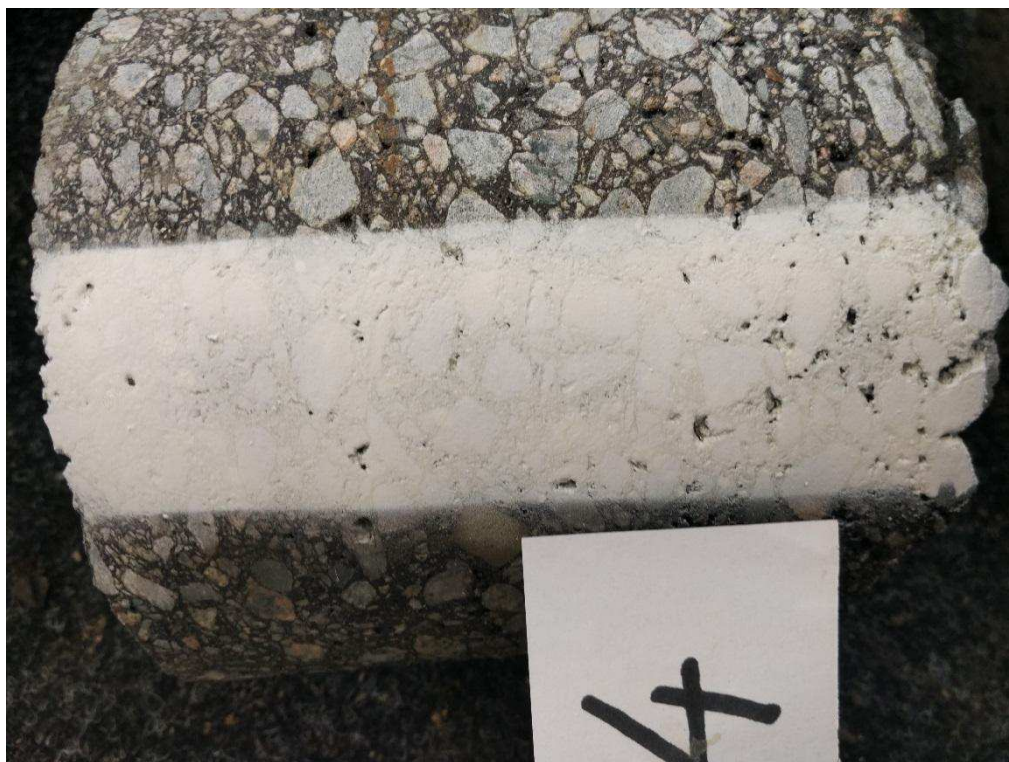
Obr. 30 Detail negativní přítomnosti PAU na AC vývrtnu JV4

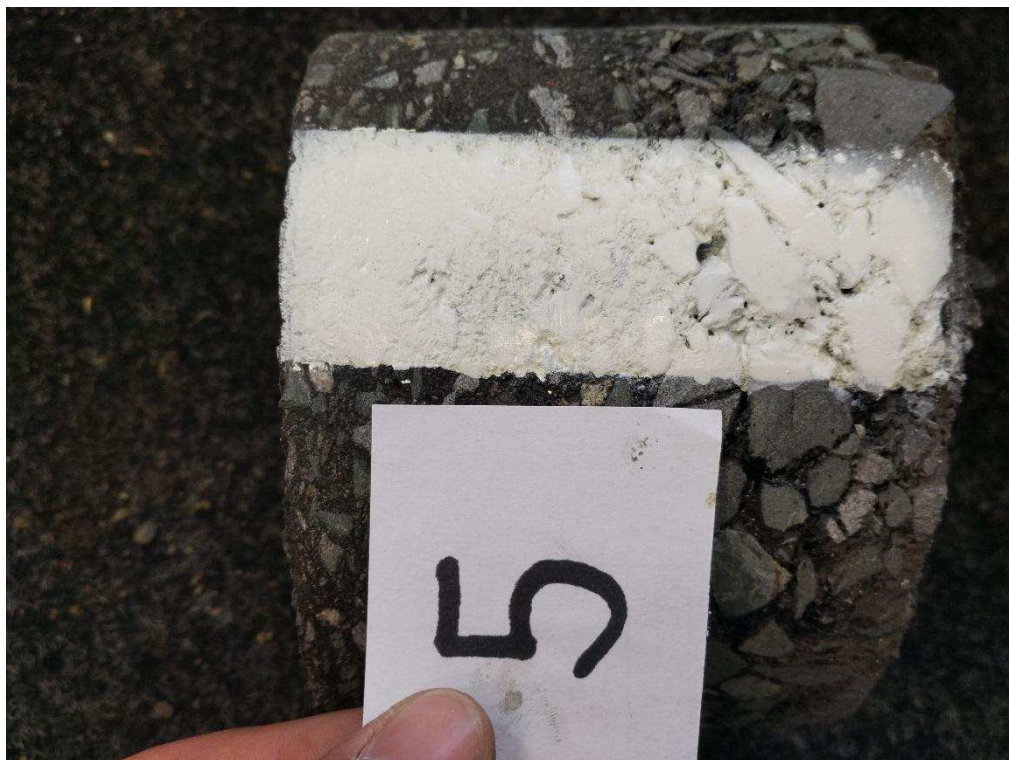
Obr. 31 Detail negativní přítomnosti PAU na AC vývrtnu JV5

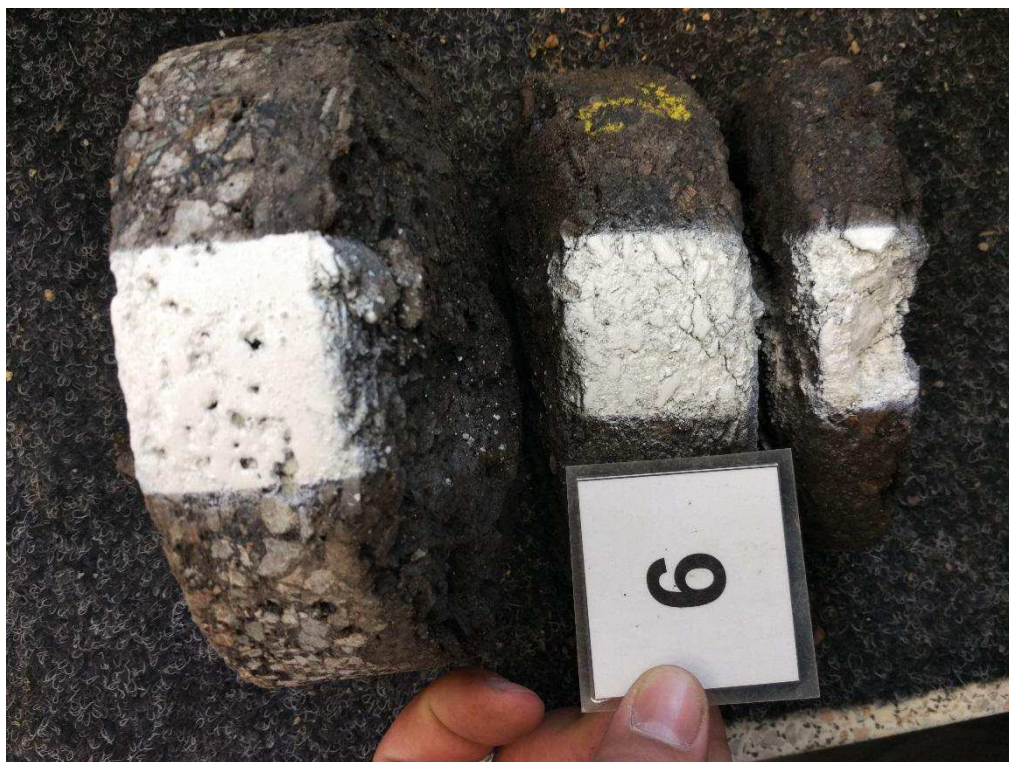
Obr. 32 Detail negativní přítomnosti PAU na AC vývrtnu JV6

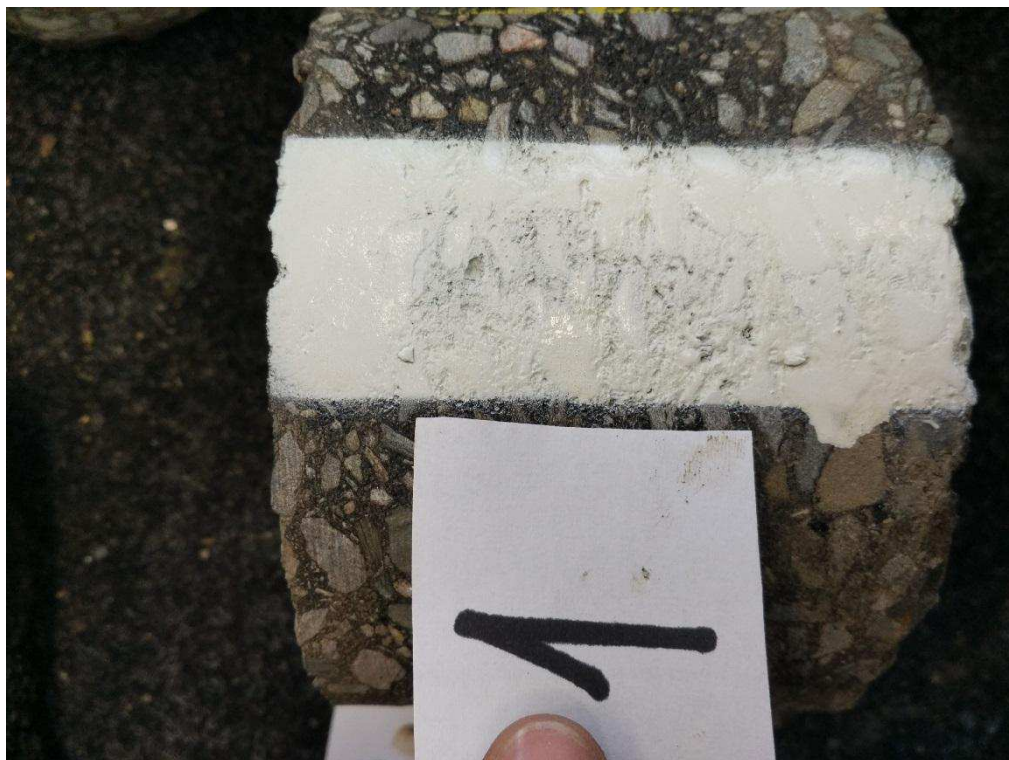
Obr. 33 Detail negativní přítomnosti PAU na AC vývrtnu JV7

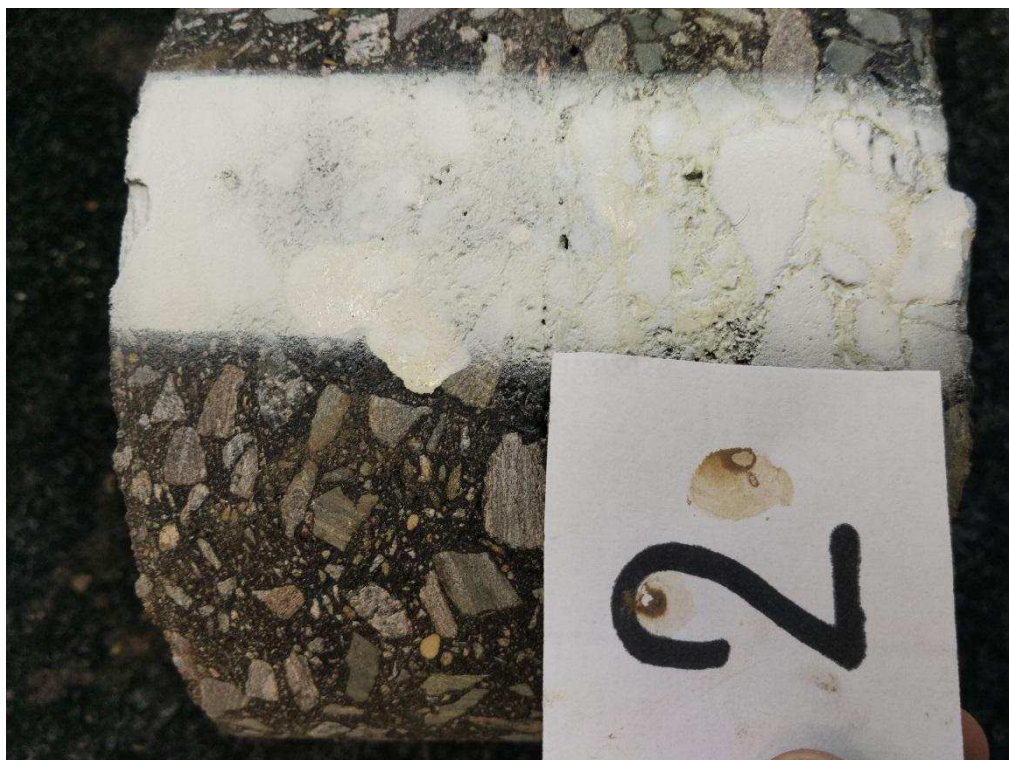
Obr. 34 Detail přítomnosti PAU na AC vývrtnu JV8
