navrhl	SQZ s.r.o.		investor	Pardubický kraj
	vypracoval	SQZ s.r.o.		zak. číslo	132018-5
	zodp. projektant	ING. O. SVOBODA		datum	11/2018
				stupeň	DUSP
STATIKA, MOSTY, PAMÁTKY	STAVBA :			měřítko	-
	<b>Modernizace mostu ev.č. 358-014 Višňáry</b>			č.přílohy:	paré :
				<b>G.3</b>	
BENING s.r.o. 51206, Benešov u Semil 7 tel: 603 811 693 ondrej.svoboda@volny.cz	Příloha:  <b>PRŮZKUM VOZOVKY</b>

# **Skladba konstrukce zemního tělesa**

## **Mosty na úseku Litomyšl - Skuteč - Svitavy**

## PROTOKOL TLOUŠŤKY JÁDROVÝCH VÝVRTŮ

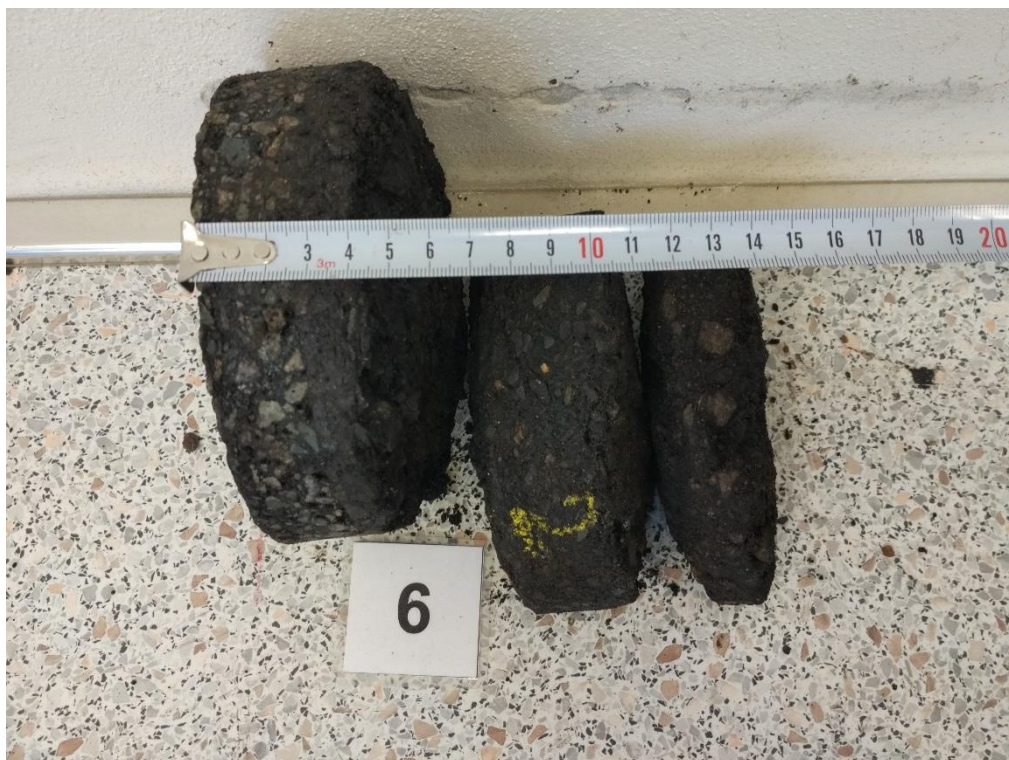
Obr. 24 AC vývrt JV6, most 305-019 Štěpánov u Skutče

Vývrt JV6 rozpaden mezi vrstvami 1-2 a 2-3.

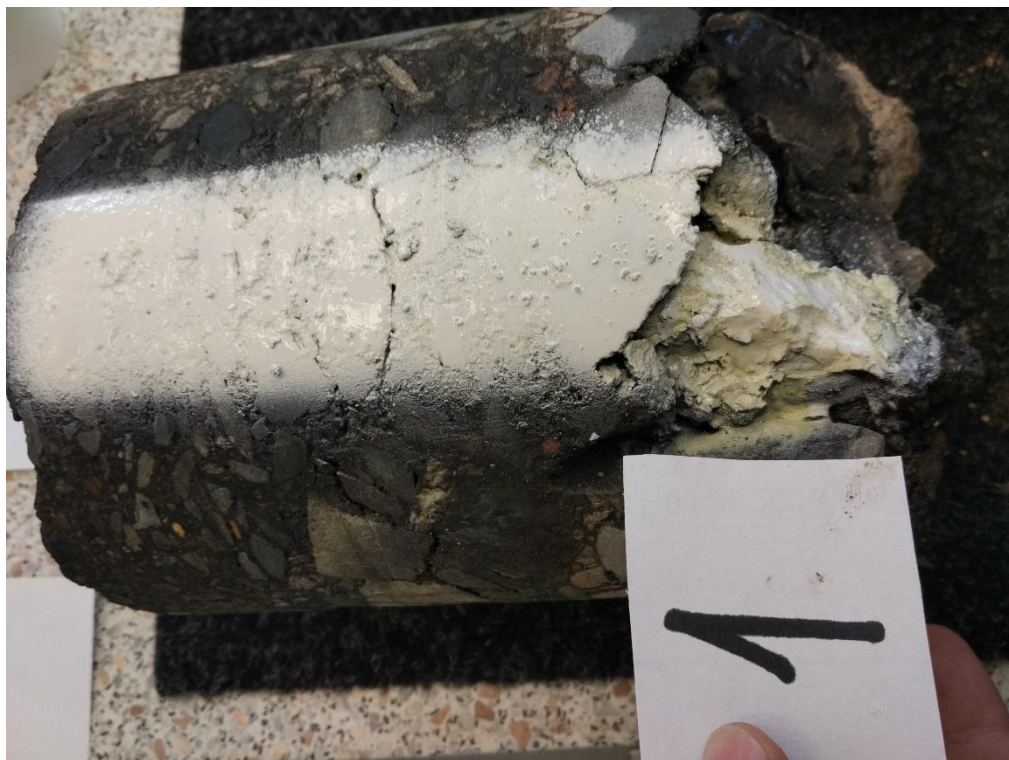
Obr. 27 Detail přítomnosti PAU na AC vývrtnu JV1

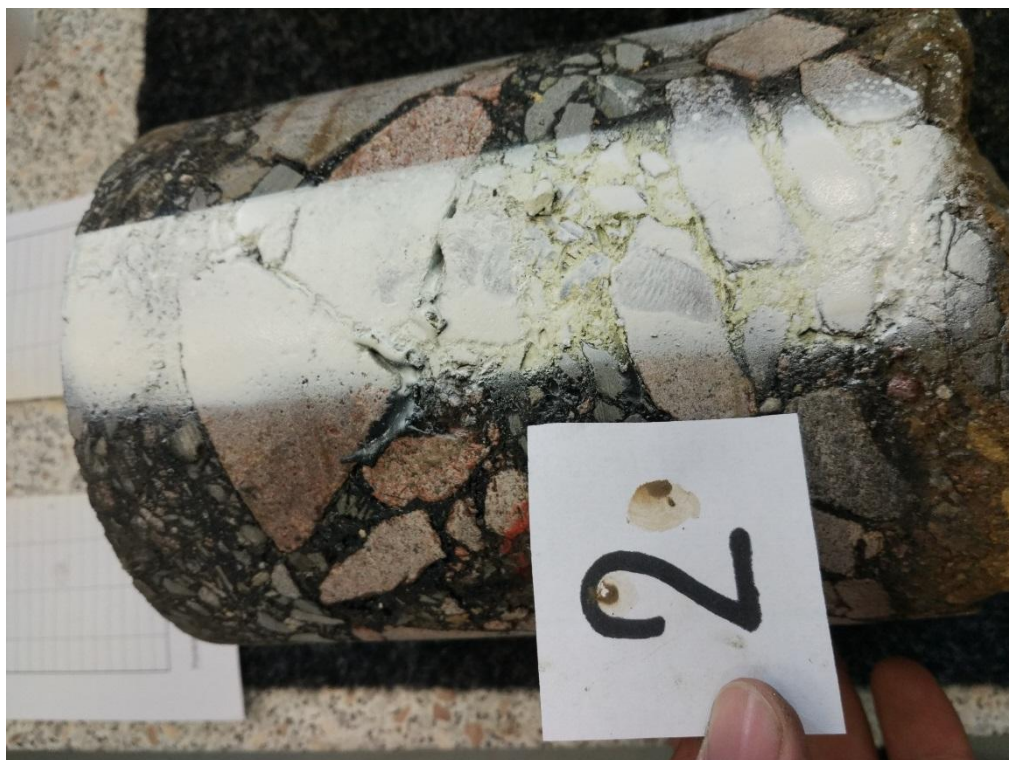
Obr. 28 Detail přítomnosti PAU na AC vývrtnu JV2

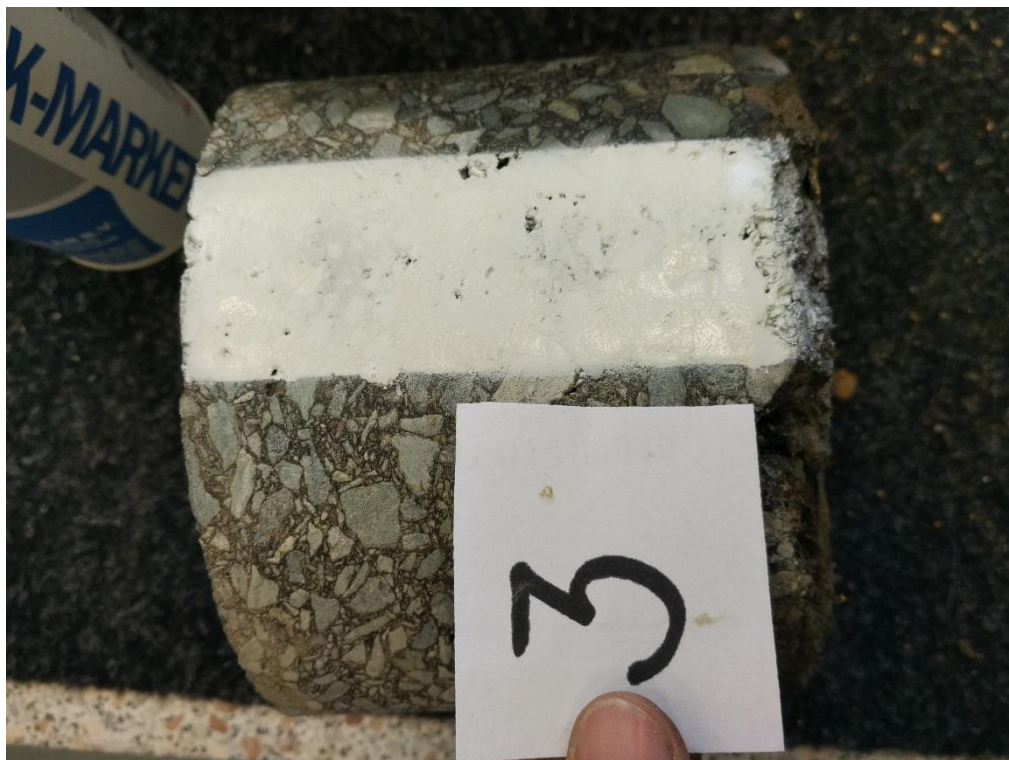
Obr. 29 Detail negativní přítomnosti PAU na AC vývrtnu JV3

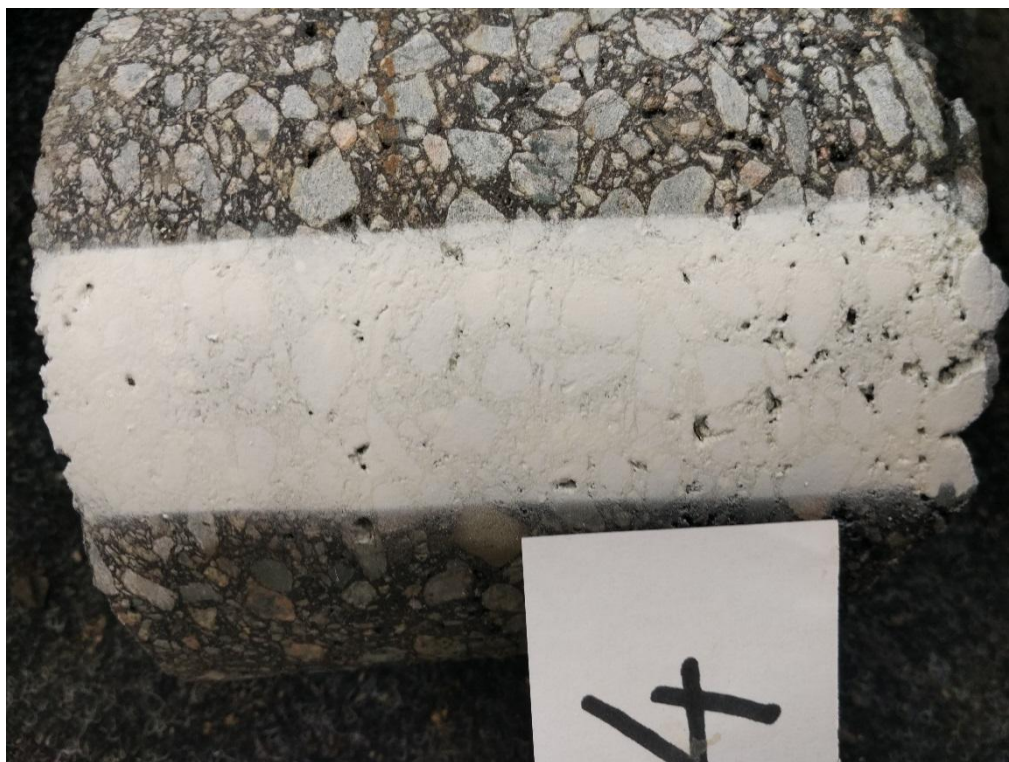
Obr. 30 Detail negativní přítomnosti PAU na AC vývrtnu JV4

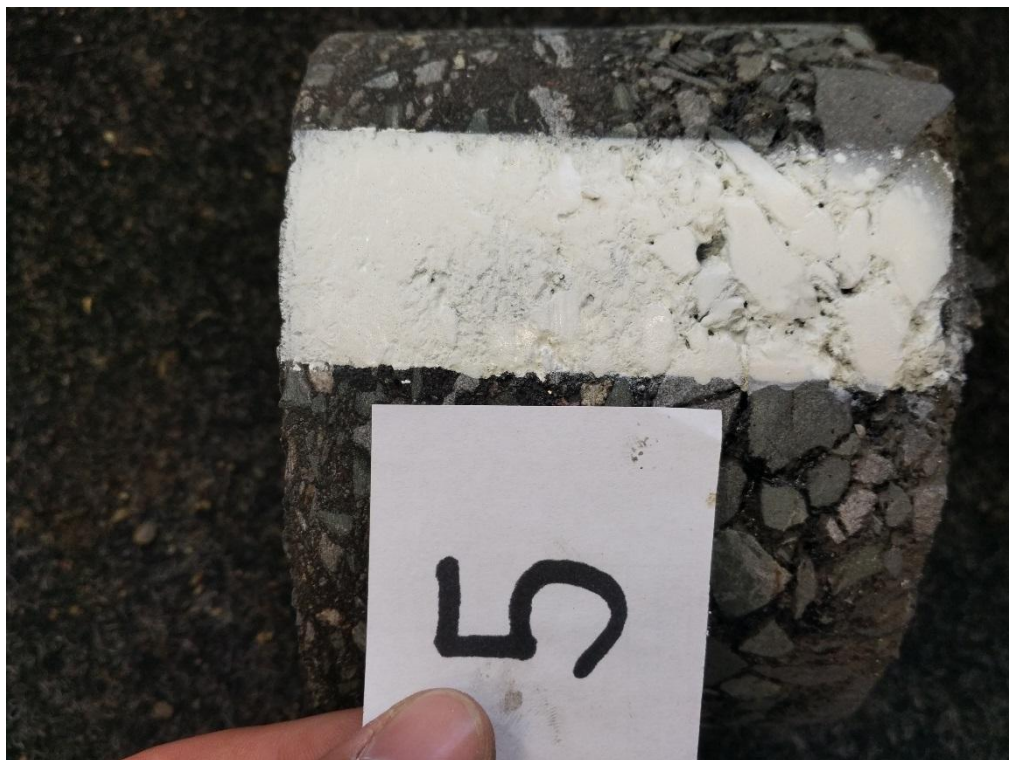
Obr. 31 Detail negativní přítomnosti PAU na AC vývrtnu JV5

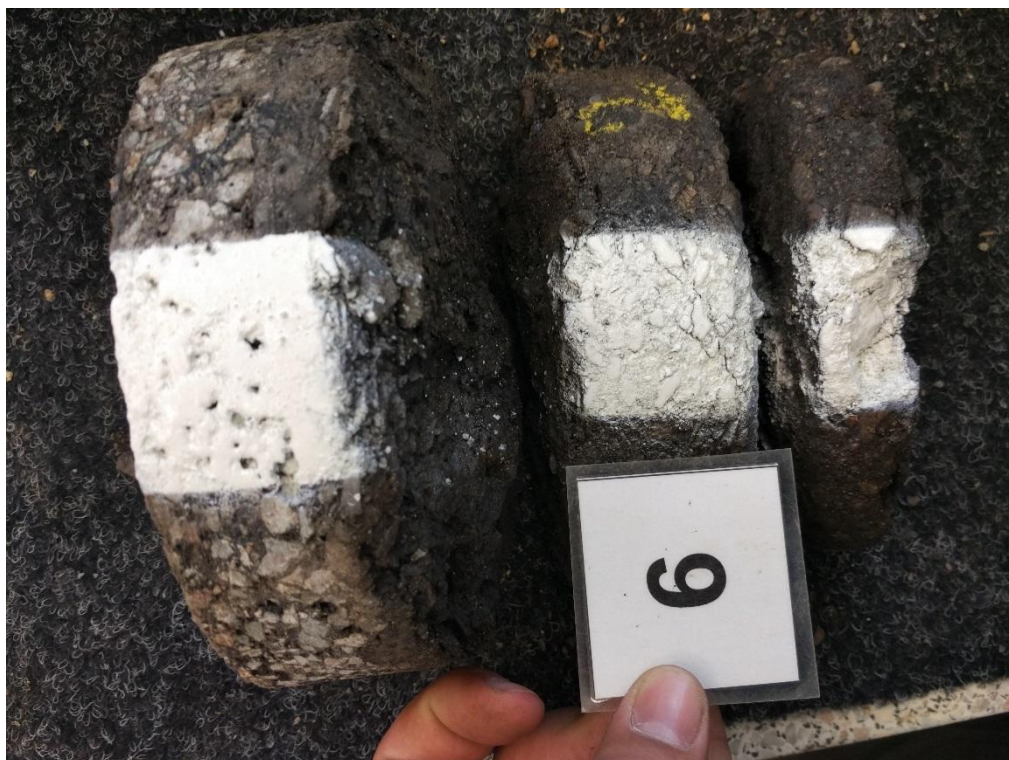
Obr. 32 Detail negativní přítomnosti PAU na AC vývrtnu JV6

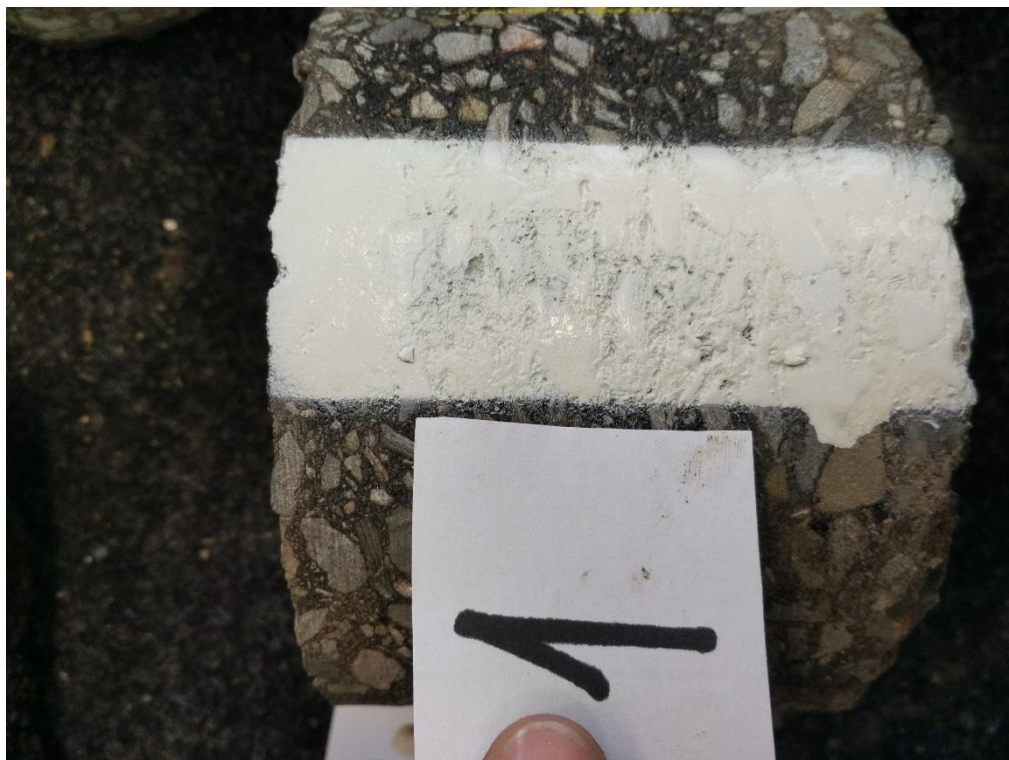
Obr. 33 Detail negativní přítomnosti PAU na AC vývrtnu JV7

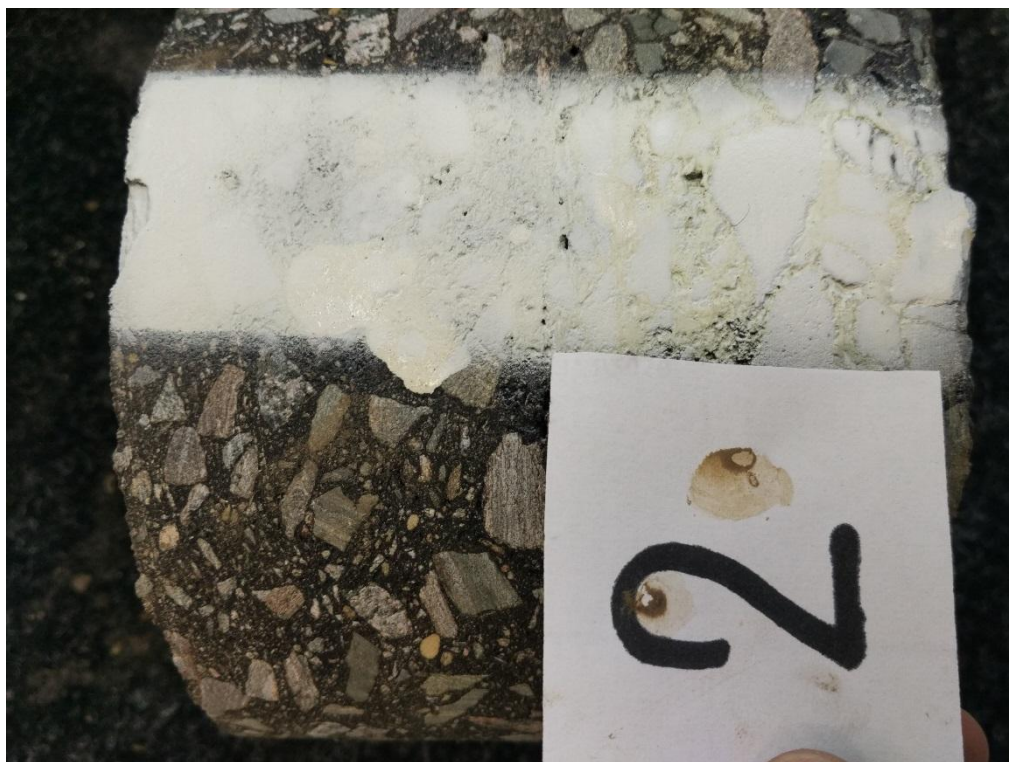
Obr. 34 Detail přítomnosti PAU na AC vývrtnu JV8
