## **Diagnostický průzkum mostu ev. č. 317 – 005A**

### **na silnici II/317, Choceň, most přes Tichou Orlici**

Datum: 5. 3. 2019

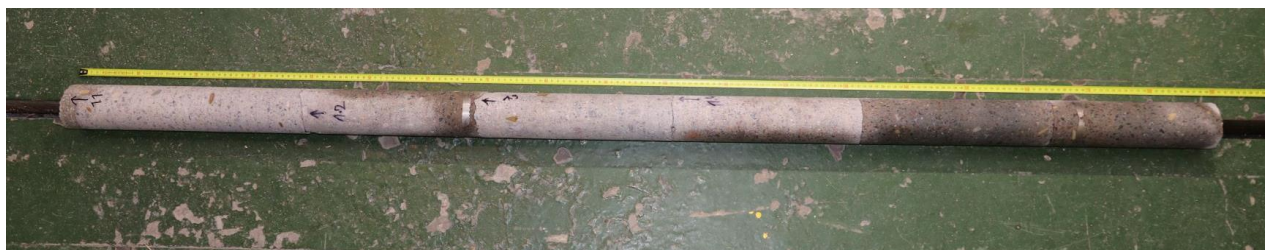
Obr. 5: Jádro z vývrtnu V1 – dřík opěry O1, příprava ke zkoušení

Beton na vývrtnu má stejnoměrné složení po celé délce, hrubé kamenivo je drcené, frakce 4-16 mm, žulové. Hrubá frakce je doplněna řidčeji rozmístěnými oblými zrny z rozličných hornin velikosti do 20 mm. Pravděpodobně se jedná o těžný štěrkopísek, doplněný drceným kamenivem. Na povrchu jsou patrné husté a výrazné póry kulového tvaru, dosahující průměru 5 mm. U povrchu opěry je do hloubky cca 3 cm pod povrch beton znatelně jinak probarven, hloubka této tmavší barvy koresponduje s naměřenou hloubkou karbonatace.

Odebrané jádro z vrtu č. 1 je tvořeno několika vzorky s označením č. 1.1 – č. 1.6 (9994 – 9999, 0001 - 0035). Vzorek č. 1.3 byl podroben laboratorní analýze, výsledky z laboratorních zkoušek jsou uvedeny v Tab. 1 a následně zrekapitulovány v kapitole **G. Souhrn laboratorní analýzy vzorků**.

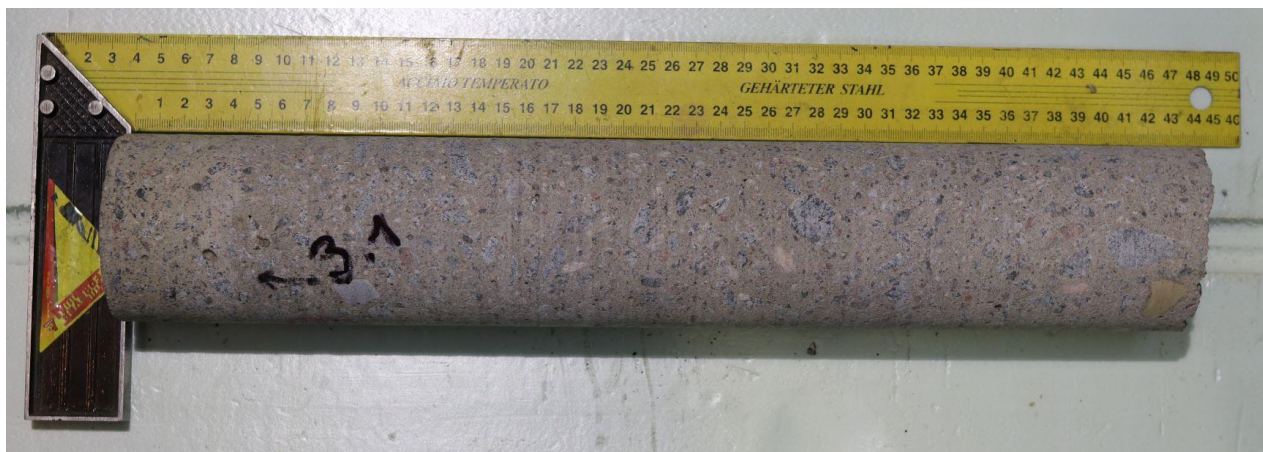
Obr. 7: Jádru z vývrtu S3 – úložný práh opěry O2, příprava ke zkoušení

Beton na vývrtu má stejnoměrné složení po celé délce, hrubé kamenivo je drcené, frakce 4-16 mm, žulové. Hrubá frakce je doplněna řidčeji rozmístěnými oblými zrny z rozličných hornin velikosti do 20 mm. Pravděpodobně se jedná o těžný štěrkopísek, doplněný drceným kamenivem. Na povrchu jsou patrné husté a výrazné póry kulového tvaru, dosahující průměru 5 mm.

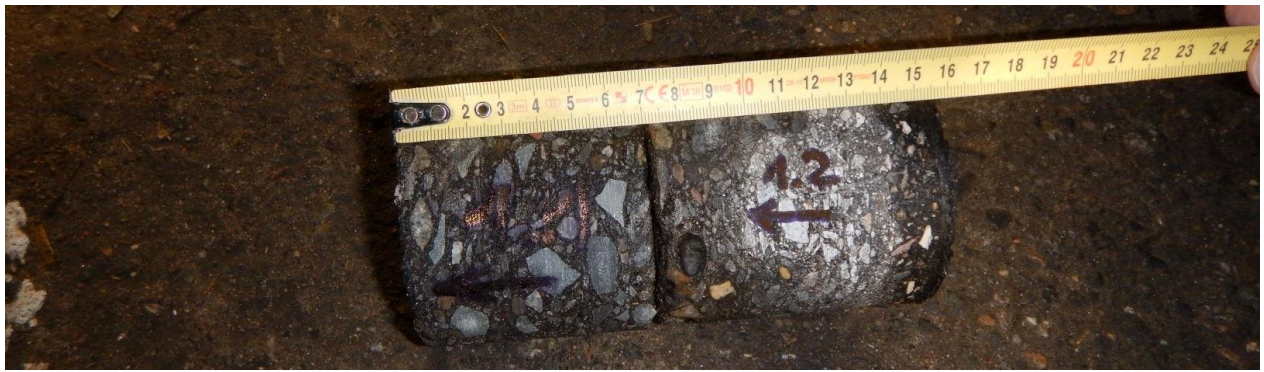
Obr. 9: Jádro z vývrtu V1 – vozovka na mostě

1. Asfaltový beton: 70 - 75 mm, (7715 – 7716), vzorek č. V1.1
2. Asfalt beton: 80 mm (7717 - 7721), vzorek č. V1.2
3. Hydroizolace (asfaltový pás s tkaninou): 2 - 5 mm (7725 - 7727), vzorek č. V1.2

Fotografie 7725 – 7727 zachycují stav v čele vývrtu V1 v hloubce 210 mm, rozpoznatelná geotextilie a hydroizolace. Fotografie 7729 – 7732 zachycují zapravené vývrty ve vozovce, použit asfaltový beton.

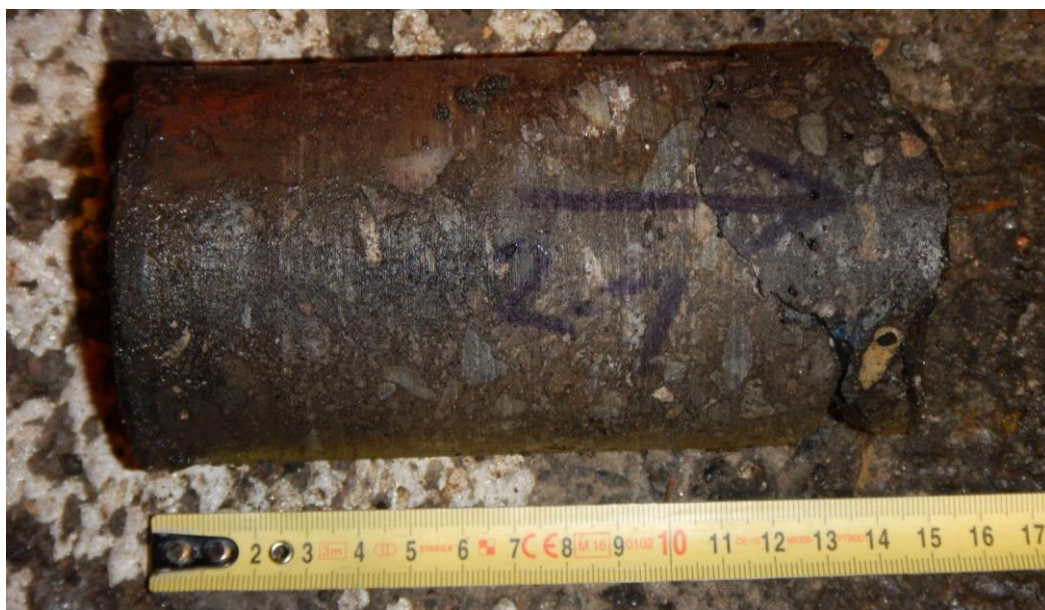
Obr. 10: Jádro z vývrtu V2 – vozovka na mostě

1. Litý asfalt: 5 - 10 mm, (7745 - 7748, 9974 - 9980), vzorek č. V2.1
2. Asfaltový beton: 100 - 130 mm, (7745 - 7747, 9974 - 9977), vzorek č. V2.1
3. Asfaltový beton: 20 - 40 mm (7746 - 7747), vzorek č. V1.2
4. Hydroizolace (asfaltový pás s tkaninou): 5 mm (7754 - 7755)

Fotografie 7754 – 7755 zachycují hydroizolaci s tkaninou v čele vývrtu V2. Vývrt V2 byl po odebrání vzorku zapraven asfaltovým betonem.

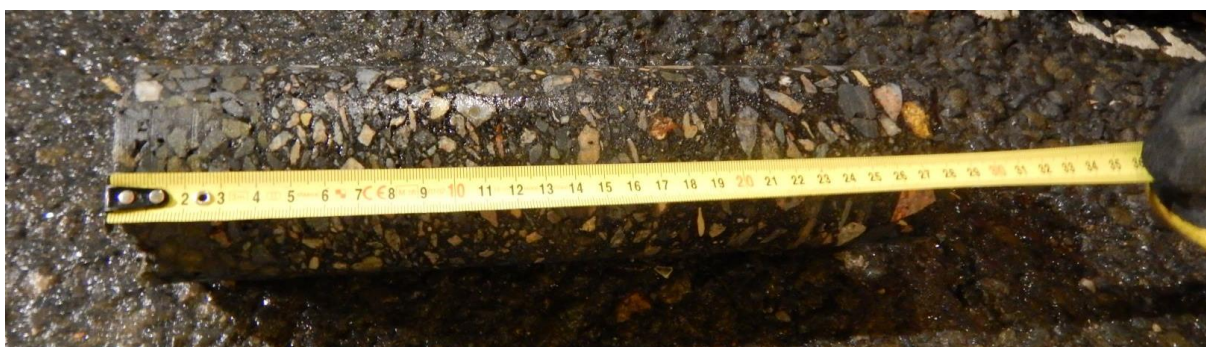
Obr. 11: Jádro z vývrtu V3 – silnice II/317 směr Borohrádek, 50 m za kruhovým objezdem

1. Asfaltový koberec: 40 mm, (7770 - 7771), vzorek č. V3.1
2. Asfaltový beton: 240 mm, (7770 - 7771), vzorek č. V3.1

Fotografie 7776 – 7778 a 7764 - 7767 zachycují čelo vývrtu V3 v hloubce 280 mm. Vývrt V3 byl po odebrání vzorku zapraven asfaltovým betonem (7779 - 7783).

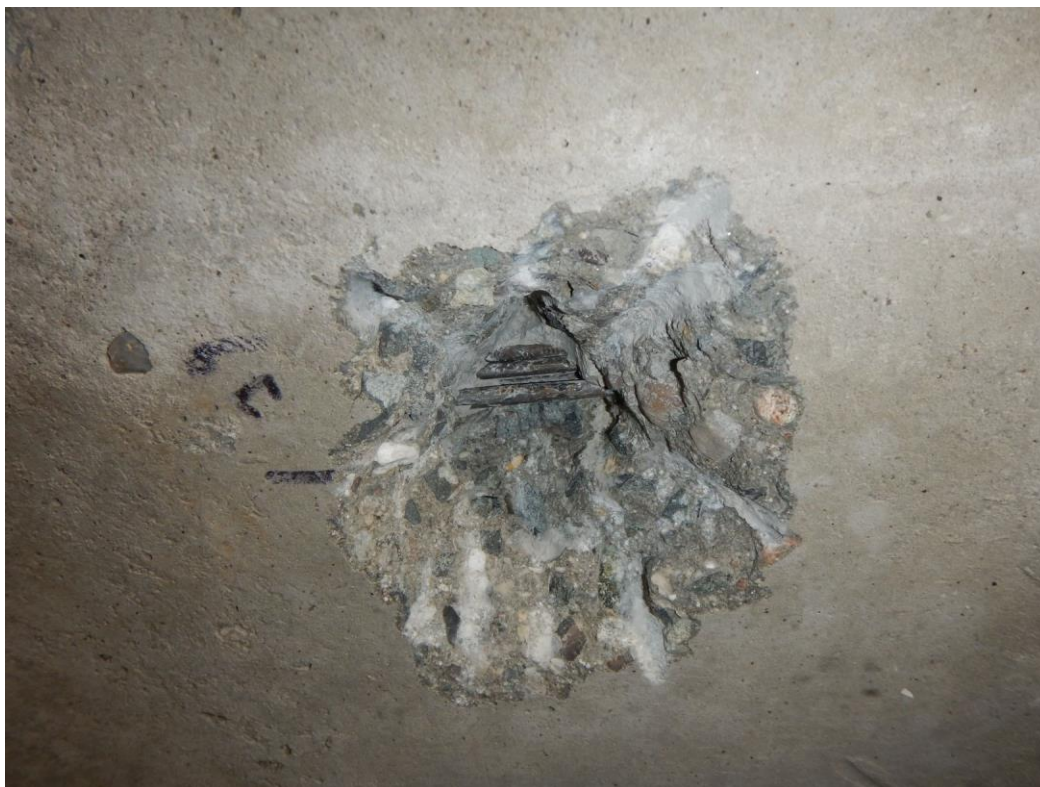
NDT metodou bylo zjištěn počet 7 kusů předpínacích kabelů v jednom nosníku šíře 1,0 m (8076, 8087 – 8089, 8106 – 8108, 8120 - 8122). Odkrývací sondou (8090 – 8092, 8123 - 8126) bylo zjištěno, že se jedná o předpínací kabely bez chrániček, s průměrem drátu 4,5 mm, drát hladký. Kanálek předpínacího kabelu betonový, dobře proinjektovaný (8077 - 8079). Předpínací kabely bez známek koroze (8112 - 8118).

*Obr. 12: Sonda k výztuži, předpínací dráty v kabelu*

Všechny odkrývací sondy byly zapraveny vysokopevnostní cementobetonovou maltou (8129 - 8131).

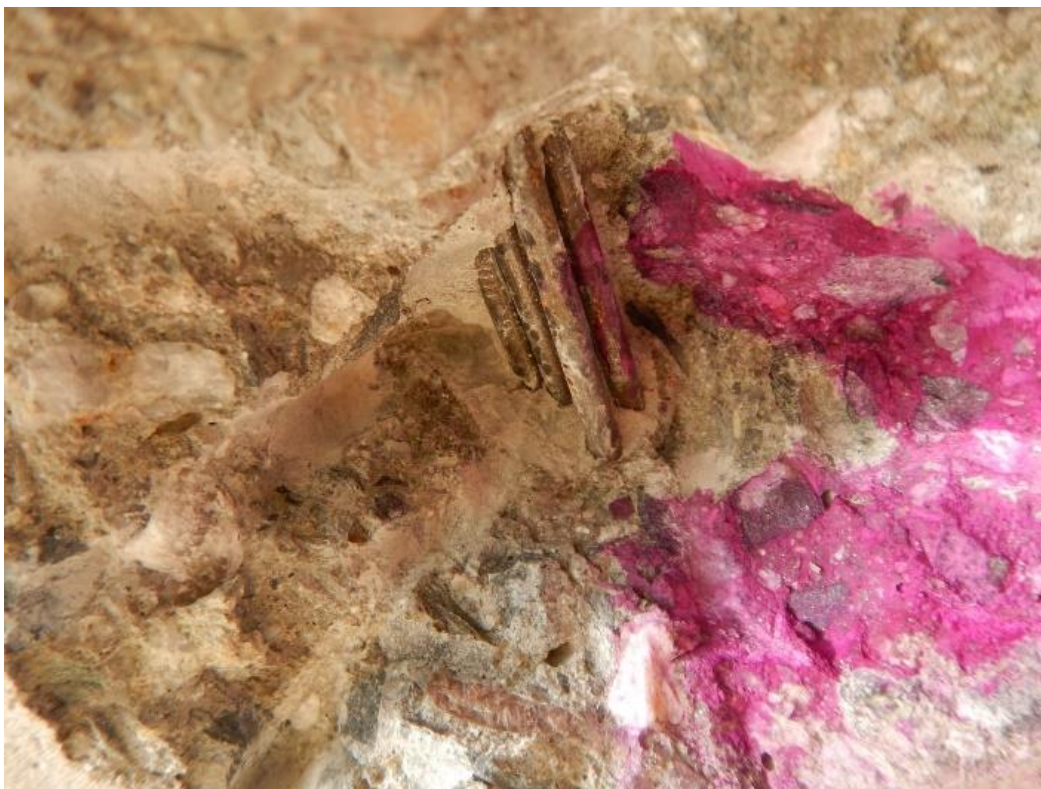
Zkouška karbonatace na spodním líci vazníku KA-73 byla provedena čtyřech místech, je zachycena na fotografiích 7990 – 7991, 8094 – 8097, 8116, 8118, 8127 – 8128. Karbonatace betonu na spodním líci nosníků KA – 73 je zcela minimální, rozsah karbonatace 0 – 1 mm. Beton není zkarbonatovaný, beton se zbarvil do růžovo - fialova, viz *Obr. 13*, tj. beton stále plní pasivní ochranu výztuže z chemického hlediska.

Obr. 13: Karbonatace betonu na spodním líci nosníku KA-73

Zapravení sond zachyceno na fotografiích 8129 – 8131.

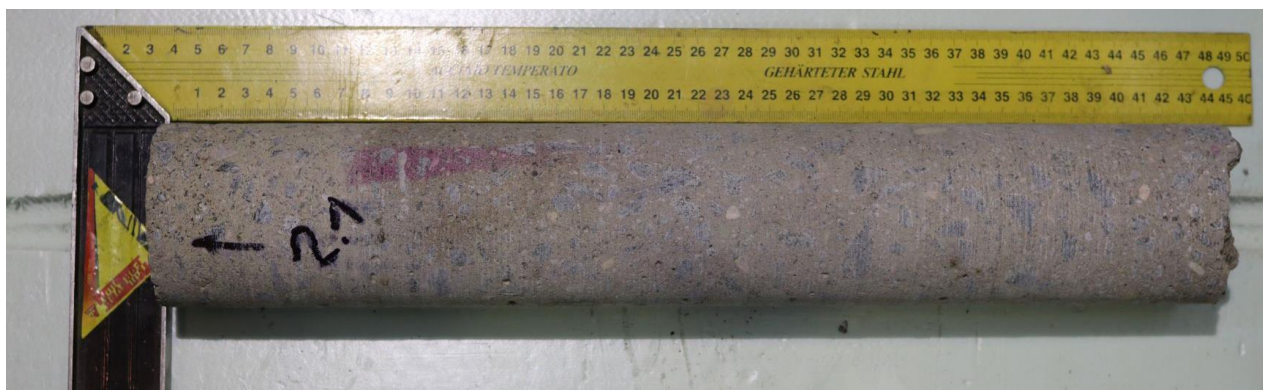
- dříku opěry O2, vzorek č. 2.1 (0036 - 0037), viz Obr. 14, hodnota karbonatace je v tomto případě až 80 mm
- úložném prahu opěry O2, vzorek č. 3.1 (0079 - 0081), hodnota karbonatace je 50 – 60 mm

Obr. 14: Karbonatace betonu – dřík opěry O2

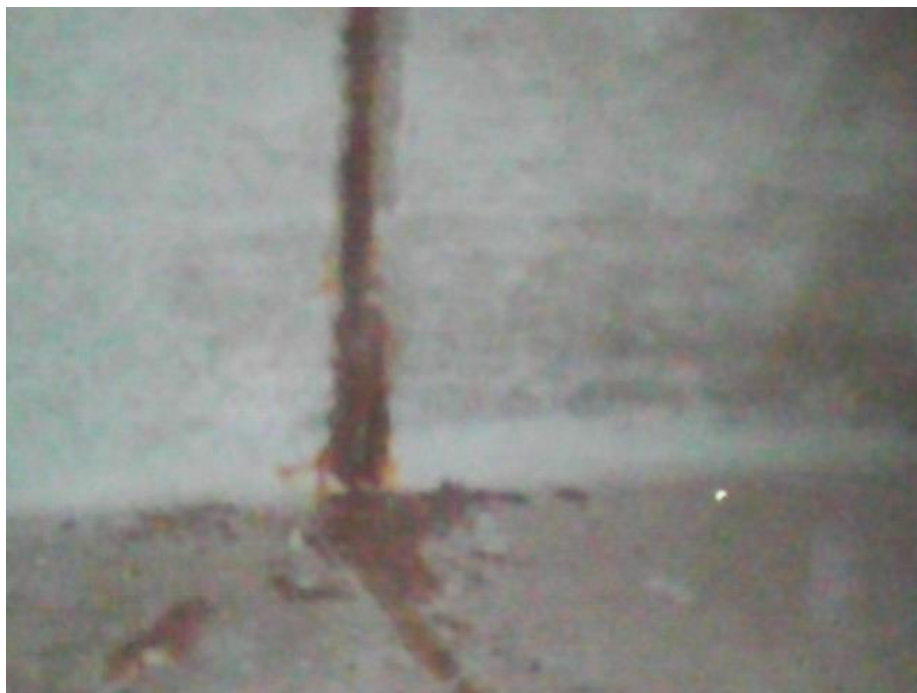
Endoskopický průzkumem, bylo zjišťován stav dutin komorových nosníku KA – 73. V dutinách se nenachází voda, spodní deska komorových nosníků je na obou koncích provrtána pro odtok případné prosakující vody. Byl zjištěn výskyt drobných biologických činitelů (pavučiny). V bočních stěnách nosníků je patrná degradující smyková (svislá) výztuž, zachyceno na fotografiích 154301 – 154322, 154303 - 154304, 154411, 154417 a 154518, viz Obr. 15.

*Obr. 15: Prorezlá smyková výztuž uvnitř nosníku KA - 73*

**V rámci rekonstrukce:** Kompletní výměna mostního svršku a závěrů. Výměna konzol podpírajících převáděné trasy inženýrských sítí mezi břehy Tiché Orlice, zejména na straně vtoku (ocelové profily kompletně zkorodované, úbytek průřezu 100%, drží jen na barvě). U hlavní nosné konstrukce zprůchodnit kanálky odvodnění komor nosníků, vyspravit zmonolitnění mezi nosníky, obnovit krycí vrstvu v oblasti předpínacích kotev. Lokálně obnažené třmínky ochránit inhibitorem koroze, místo reprofilovat. U spodní stavby je díky mimořádné pórovitosti použitého betonu (v řádu 20%) velmi silná zkarbonatovaná vrstva – běžně 5 a více cm, místy až k 10 cm. Díky tomu je výztuž nedostatečně chráněná a nelze zaručit trvanlivost konstrukce. Je třeba odstranit zkarbonatovanou vrstvu a výztuž ochránit reprofilací novou vrstvou betonu. U opěry směr Vysoké Mýto navíc dochází k velmi výraznému napadení chloridy pronikajícími skrz mostní závěr na úložný práh. Toto napadení chloridy dále snižuje protikorozi ochranu výztuže spodní stavby. Je třeba celou napadenou vrstvu odstranit a nahradit novým materiálem, bude se jednat o celou krycí vrstvu výztuže opěry. Výztuž následně je třeba ošetřit inhibitorem koroze. Do opěry směr Borohrádek dále pronikají pravděpodobně z rubu konstrukce další chemicky agresivní korozivní látky – přítomnost síranových iontů, pravděpodobně šířených podzemním prostředím z kanalizace. Tyto látky způsobují korozi betonu a jeho postupný rozpad růstem síranových krystalů v pórovém systému materiálu, tím dochází k obnažování výztuže a její degradaci. Doporučujeme zatěsnění a oddrenážování rubu konstrukce proti zemní vlhkosti a potenciálně použití síranovzdorného materiálu při reprofilaci.
