**Restaurátorský průzkum a návrh na restaurování figurálních vitrají  
osazených nad vchodem do vestibulu  
Střední školy potravinářství a služeb v Pardubicích**

**Č.1404**

**Střední škola potravinářství a služeb Pardubice**

10.2.2014

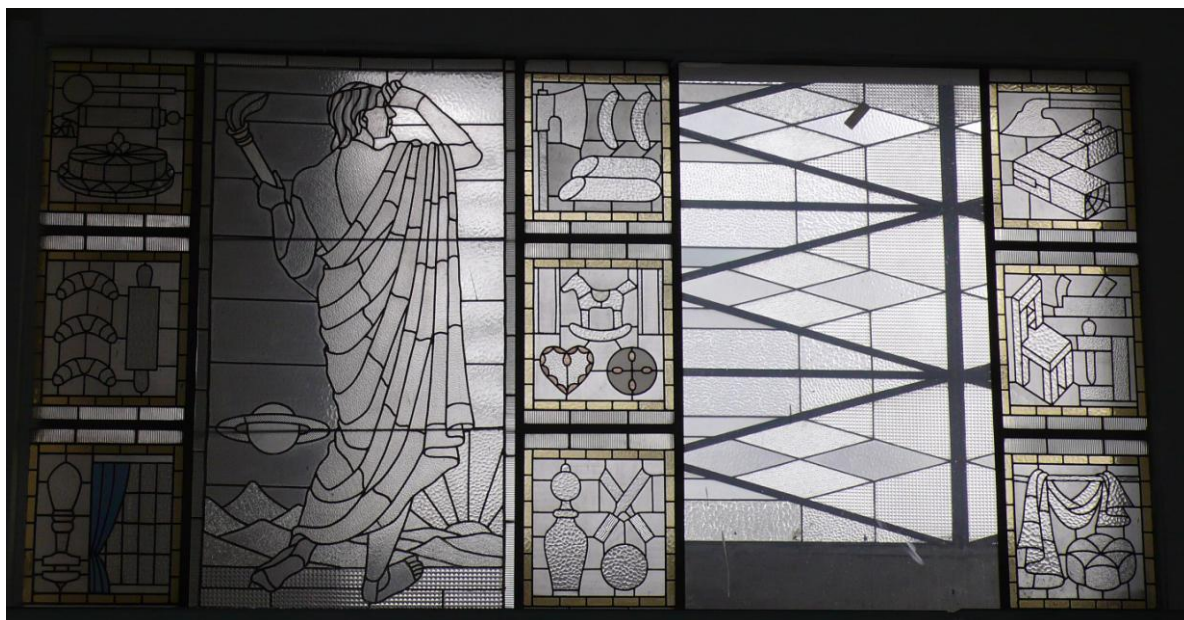
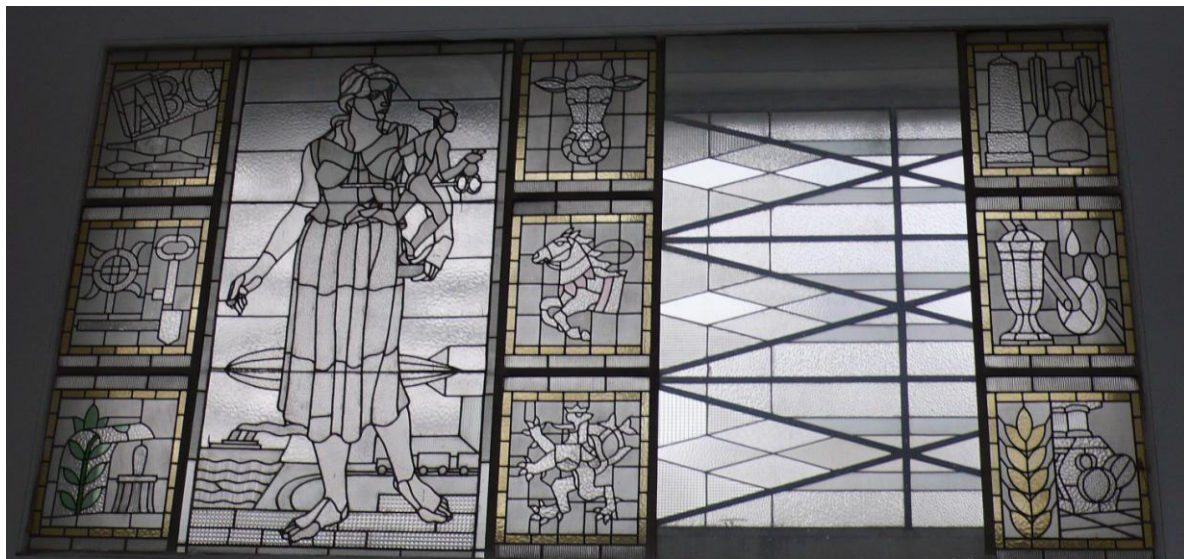
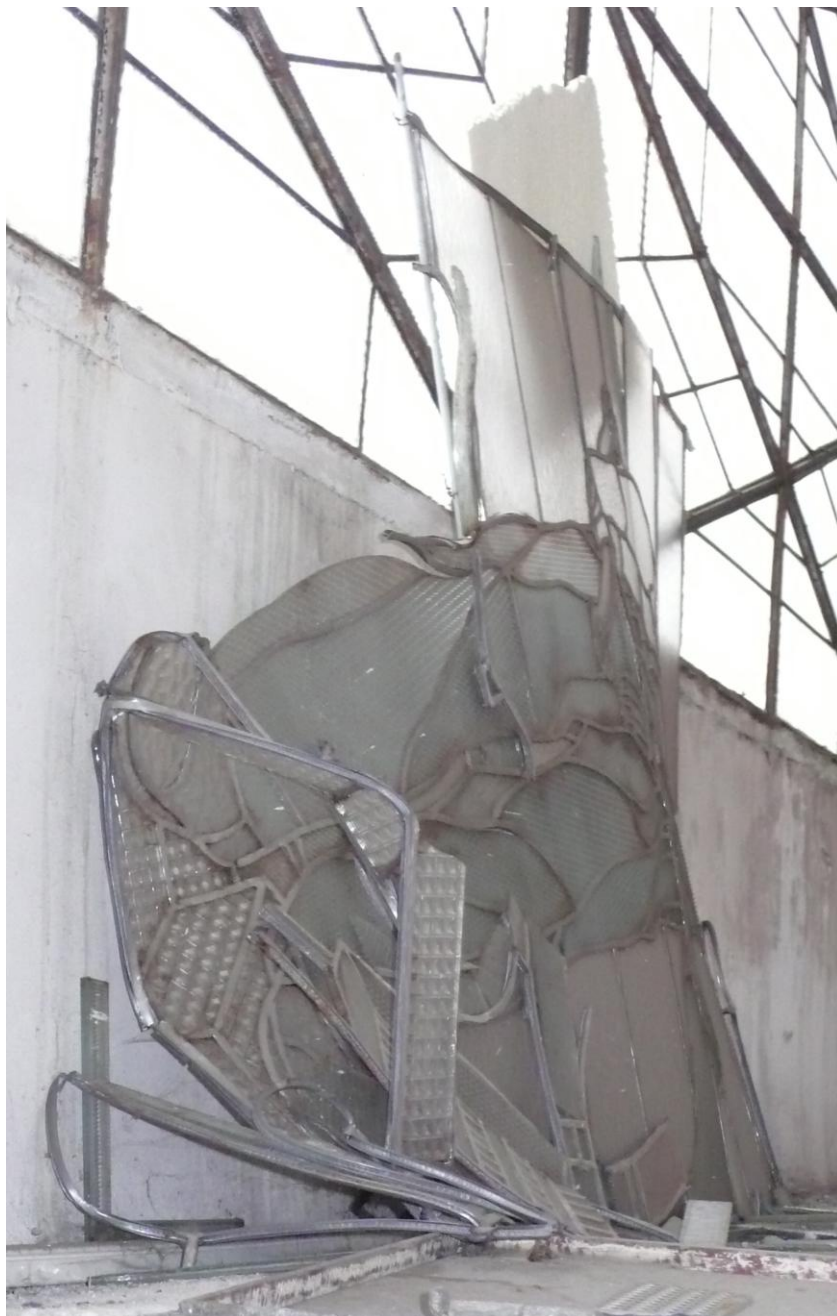
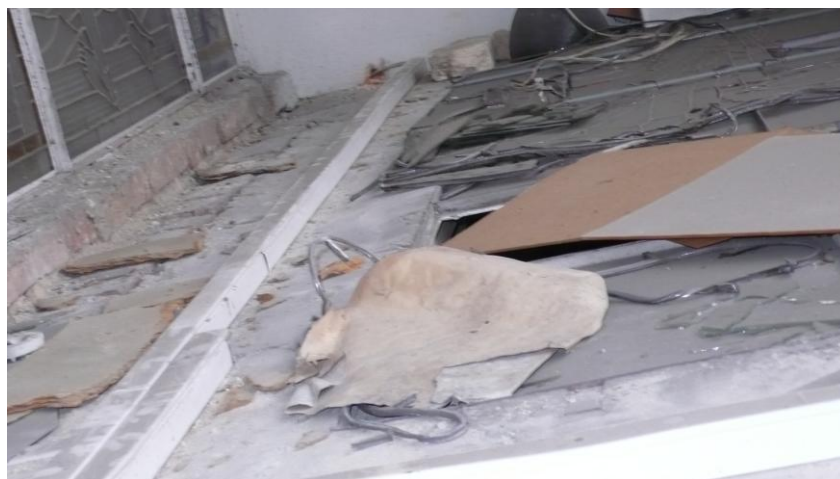
Toto mé tehdejší konstatování se bohužel naplnilo. K dnešnímu dni již dva figurální pláty (levý v levé vitraji a levý ve střední vitraji) úplně vypadly a jsou v desolátním stavu.

**desolátní stav vypadlých plátů**

Tato etapa by měla zahrnovat kompletní restaurování vitrají včetně 100% výměny oloveného profilu, dále rekonstrukci dvou torzálních figurálních plátů dle dochované fotodokumentace a za použití dochovaných původních použitelných skel.

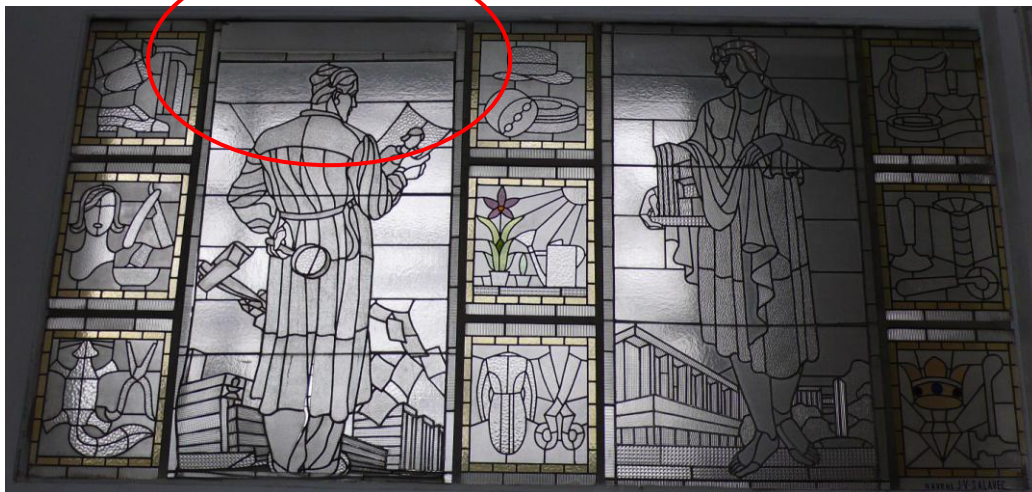
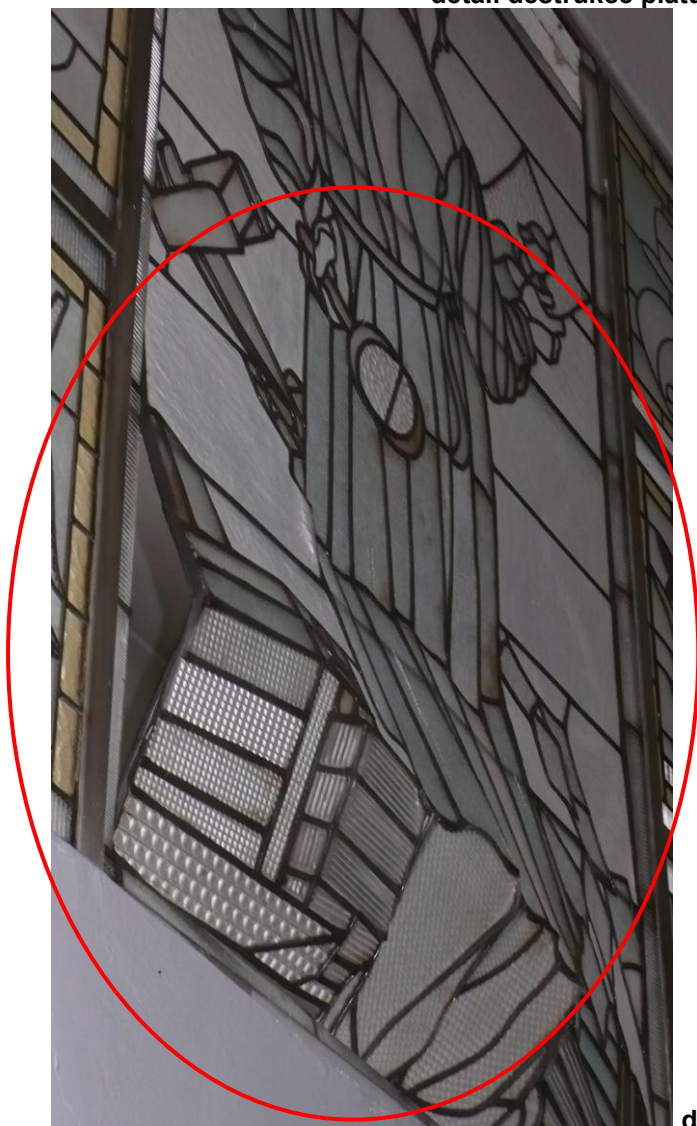
Když nedojde k okamžité záchraně, tak velmi brzo vypadne z rámu levý plát s postavou „muže s lupou“ z pravé vitraje, který je v horní partii sesunutý o cca 15 cm a ve spodní části je v ploše prolomený.

**detail destrukce plátu**

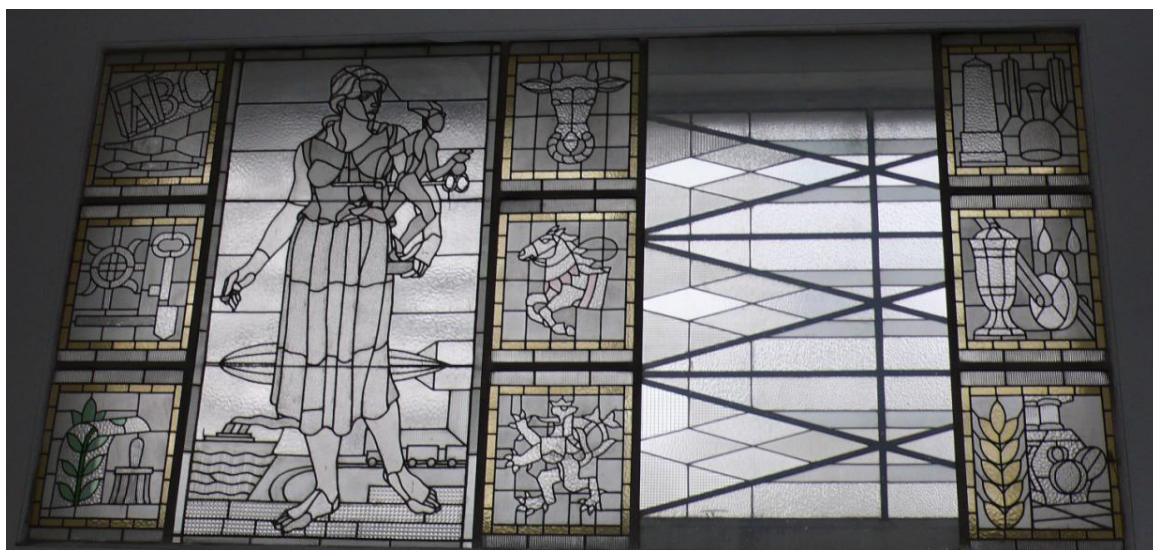
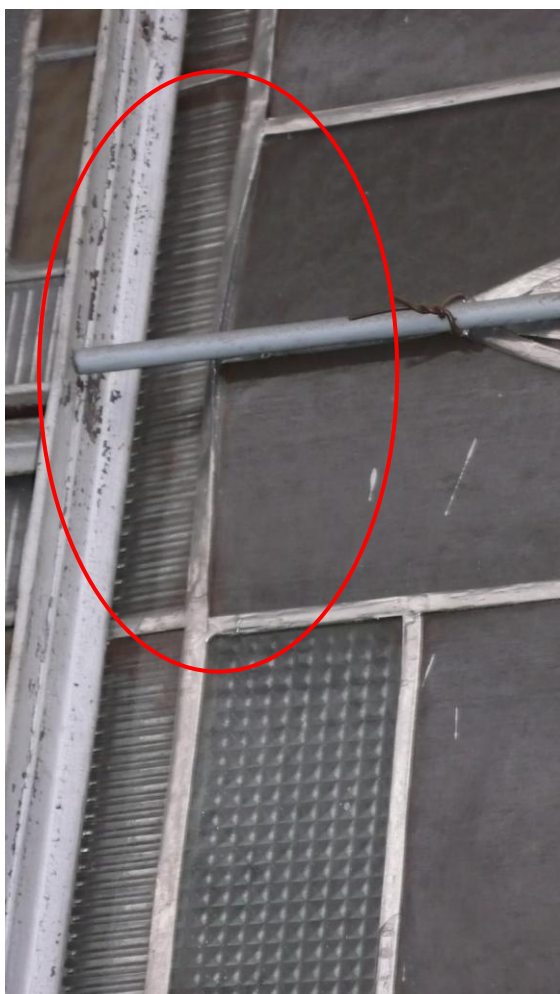
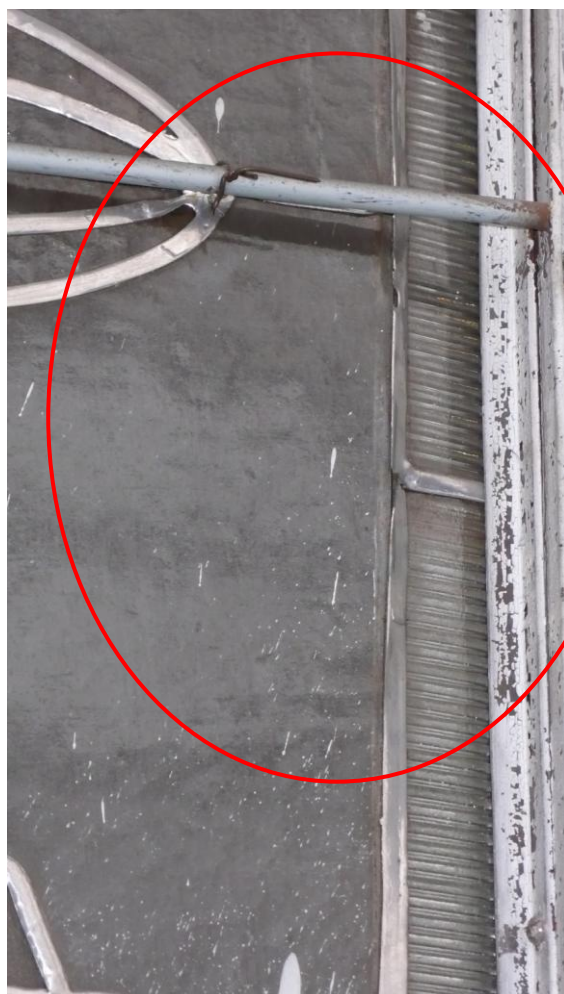
Obdobně narušená v ploše je již také stabilita pravého plátu střední vitraje s motivem „ženy se vzducholodí“. Tady jsou opět nefunkční zavětrovací výztuhy, které zatěžují plát, a ten se začíná vylamovat a jednotlivá skla se uvolňují z olověného profilu.

**detail nefunkčních zavětrovacích výztuh, které naopak působí na plát destruktivně**

Nedílnou součástí této etapy bude také ošetření a povrchová úprava nosné kovové konstrukce a její přizpůsobení pro osazení funkčních zavětrovacích výztuh. Rozměrné figurální pláty musí být v budoucnu opatřeny funkčními zavětrovacími výztuhami ve větším počtu než to bylo dosud (jen dvě vodorovné výztuhy na plátu rozměru 100 x 195 cm), které budou pevně a stabilně zapuštěny do stávajících kovových rámu.

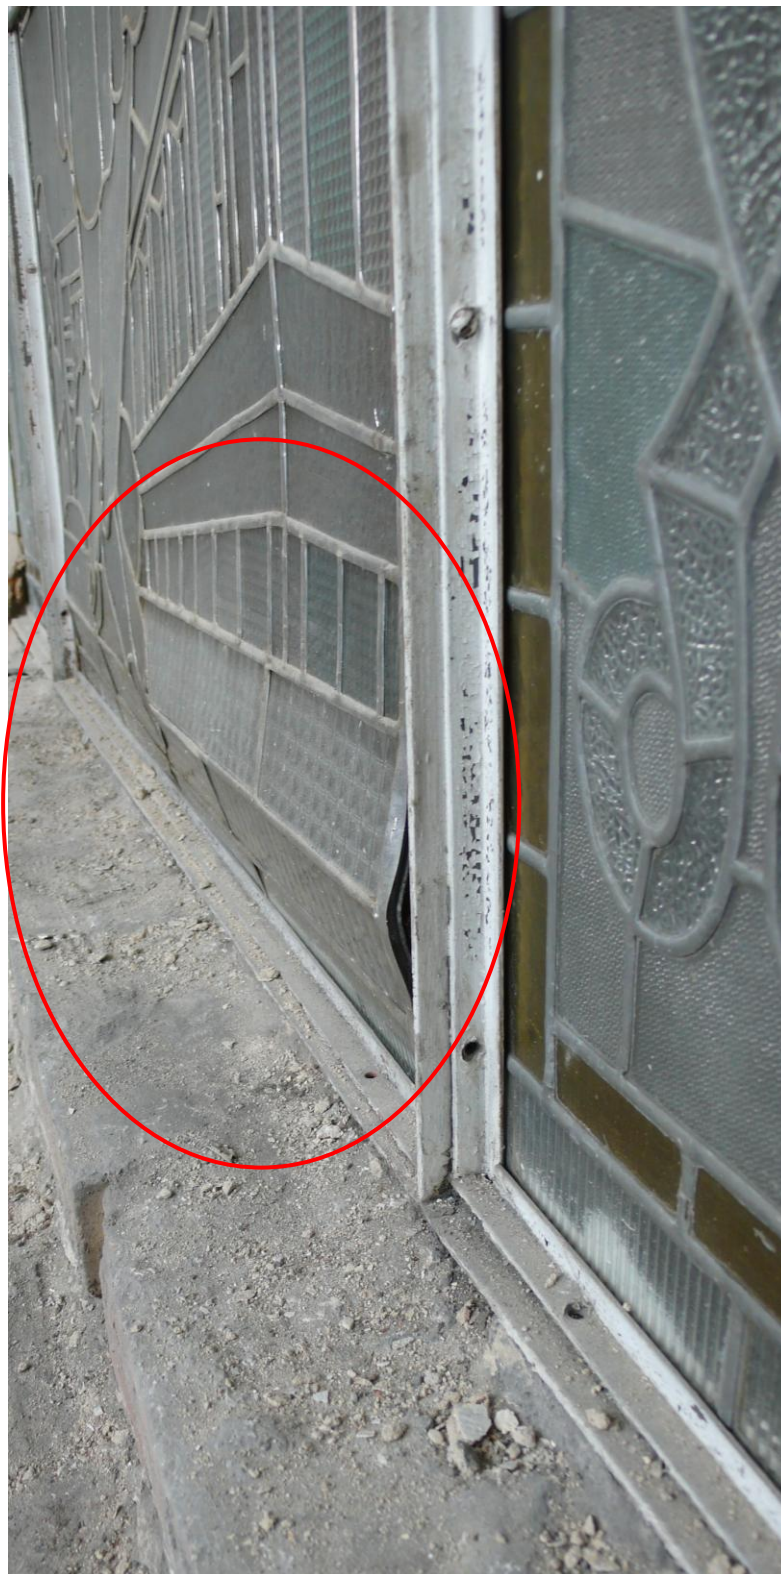
Na všech plátech figurálních vitrají je celá řada defektů ve spojích olověných profilů, uvolnění a vytažení jednotlivých skel z olověného profilu. Dále deformace plátů v ploše a lámání plátů při sesouvání plátů, které je důsledkem nefunkčních zavětrovacích výztuh.

**detail vytržení plátu z falcu - lámání plátu**

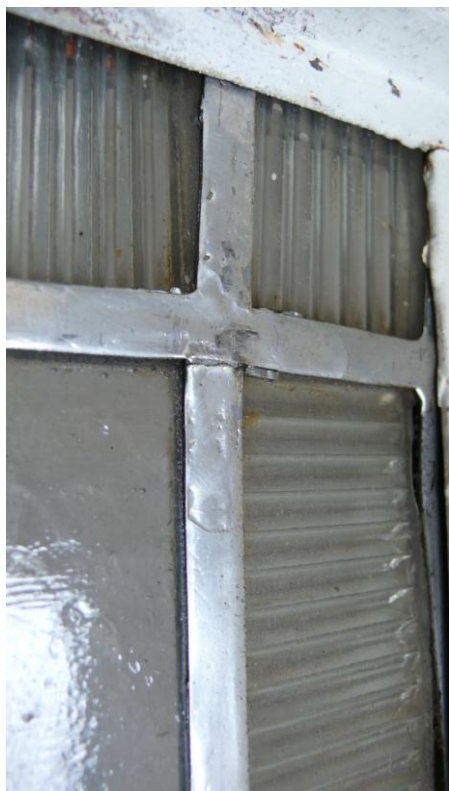
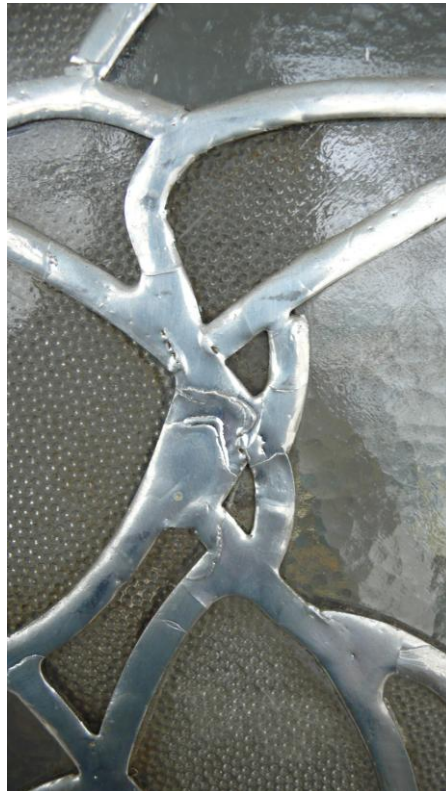
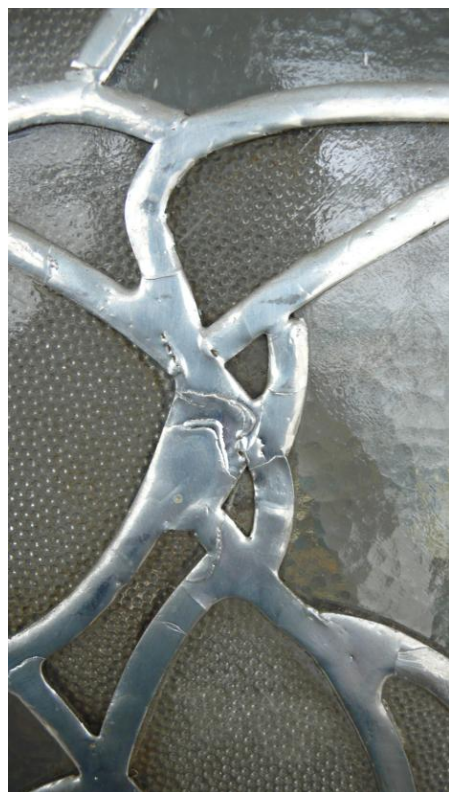
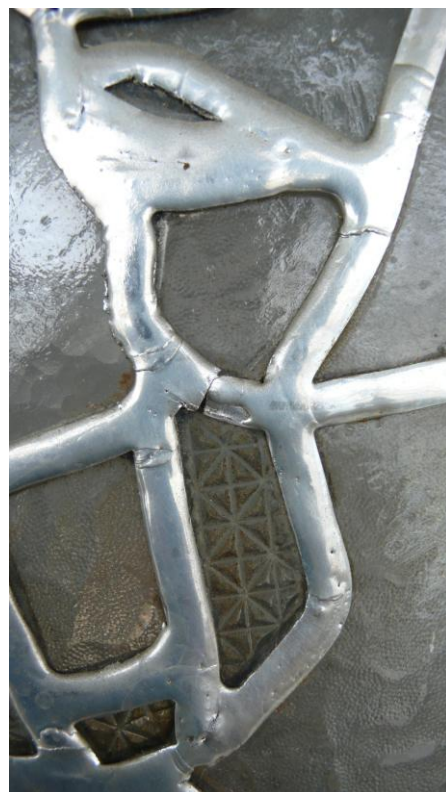
Markantní jsou také detaily nekvalitního provedení a řemeslného nezvládnutí posledního restaurátorského zásahu, při kterém mělo špatně sesazené spoje olověných profilů zakrýt masivní cínování, které tak zkresluje původně zamýšlenou „kresbu“ olověných profilů.

**příklady řemeslně nezvládnuté práce s olověným profilem a jeho cínování**
