Restaurátorský průzkum

Špaletová okna Gymnázia Aloise Jiráska v Litomyšli

Vypracováno pro potřeby Gymnázia Aloise Jiráska v Litomyšli

Restaurátorský průzkum špaletových oken na Gymnázium Aloise Jiráska v Litomyšli

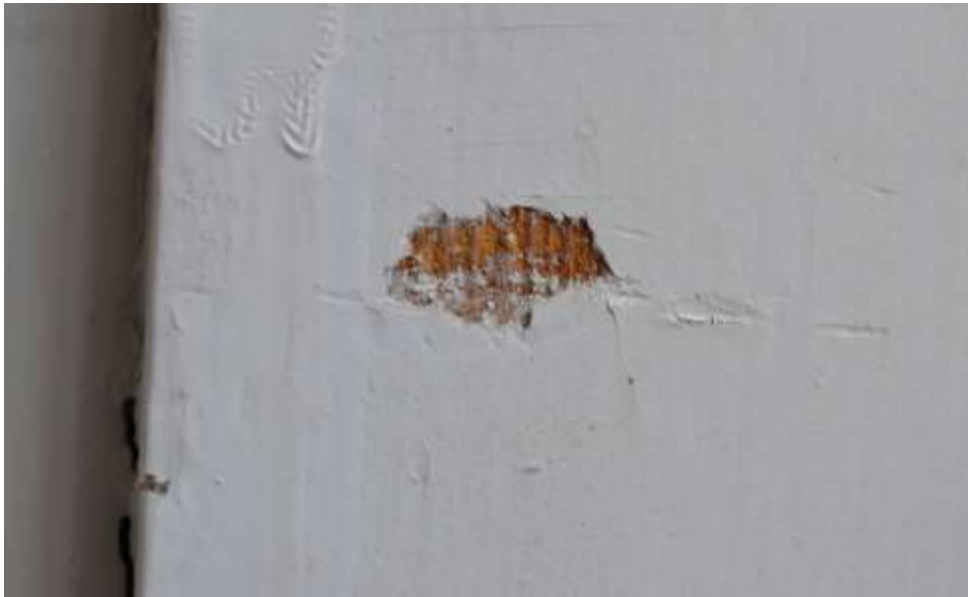
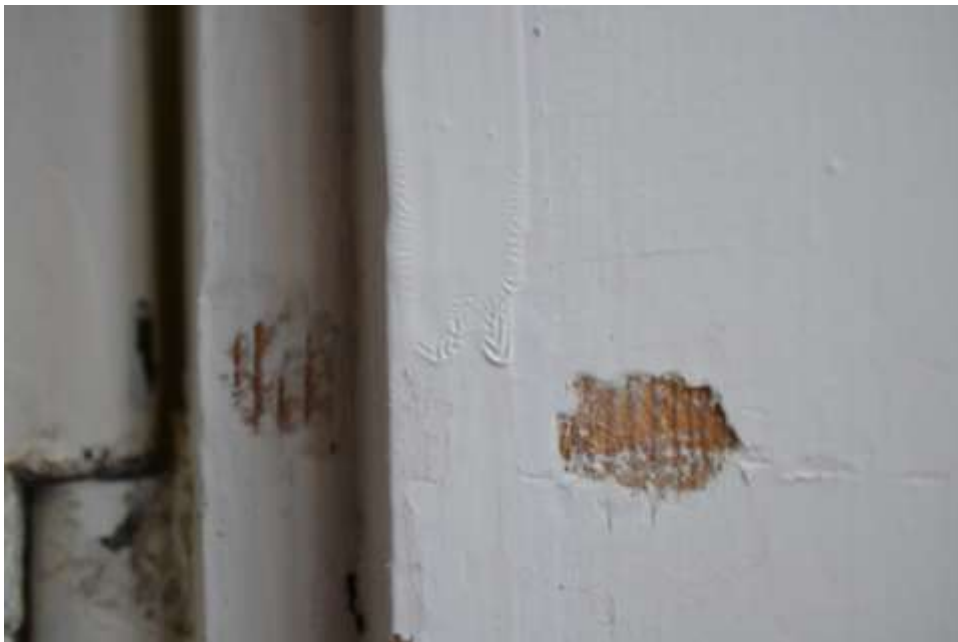
Barevné sondy jsou v místech vnitřní špalety a ve falci vnitřní špalety oken

Přiložené sondy naznačují jedinou barevnou vrstvu bílé barvy na oknech, jiné barevné vrstvy nebyly nalezeny.

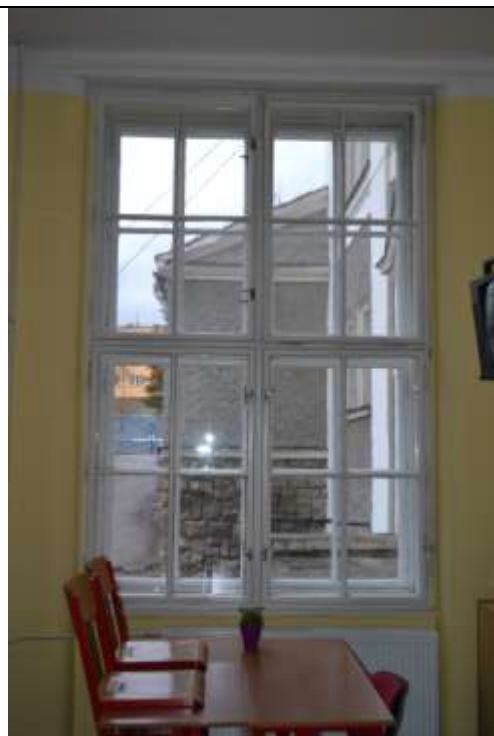
Otvor č.: 1

Technický stav: mírné poškození vnějšího rámu i vnitřní špalety, masiv vnější spodní příčka rámu je rozpraskaný, povrchová úprava zašlá a popraskaná

Sklo: levá horní tabulka pravého spodního vnitřního okna je rozbitá

Kování: nepůvodní kličky, chybí 1 zarážka na rámu vnitřního okna, nefunkční zarážky ve vnitřní špaletě, vyklápěcí mechanismus

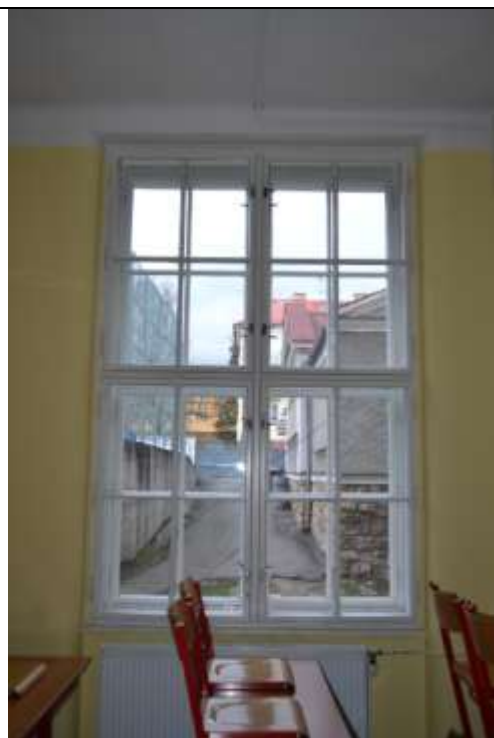
Otvor č.: 2

Technický stav: mírné poškození vnějšího rámu i vnitřní špalety, masiv vnější spodní příčky rámu je rozpraskaný, povrchová úprava zašlá a rozpraskaná

Kování: nepůvodní kličky, chybí 3 zarážky na rámech vnitřních oken, nefunkční zarážky ve vnitřní špaletě

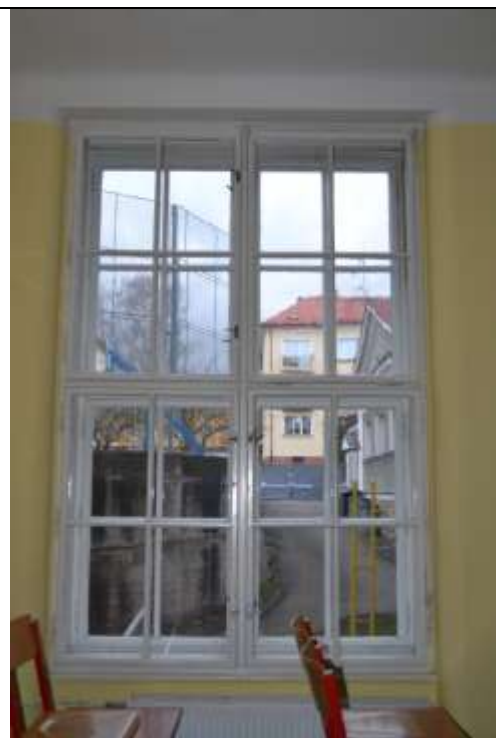
Otvor č.: 3

Technický stav: mírné poškození vnějšího rámu i vnitřní špalety, masiv vnější spodní příčky rámu je rozpraskaný, povrchová úprava zašlá a rozpraskaná

Kování: nepůvodní kličky, chybí 3 zarážky na rámech vnitřních oken, nefunkční zarážky ve vnitřní špaletě, vyklápěcí mechanismus

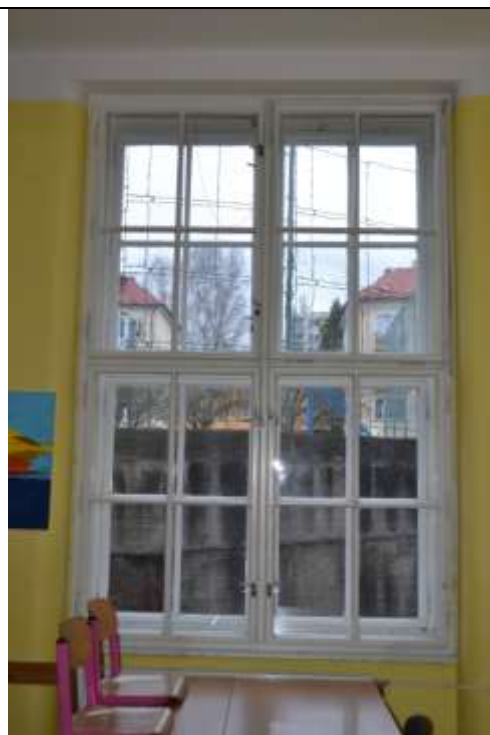
Otvor č.: 4

Technický stav: mírné poškození vnějšího rámu i vnitřní špalety, masiv vnější spodní příčky rámu je rozpraskaný, povrchová úprava zašlá a rozpraskaná

Kování: nepůvodní kličky, chybí 2 zarážky na rámech vnitřních oken, nefunkční zarážky ve vnitřní špaletě, vyklápěcí mechanismus

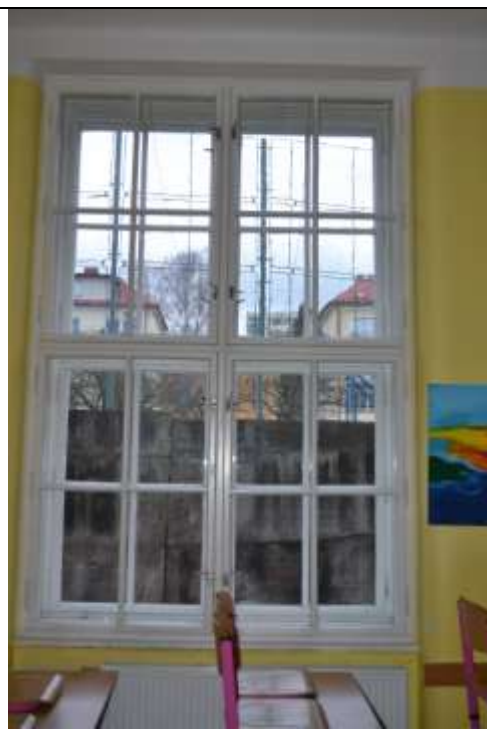
Otvor č.: 5

Technický stav: mírné poškození vnějšího rámu i vnitřní špalety, masiv vnější spodní příčky rámu je rozpraskaný, povrchová úprava zašlá a rozpraskaná

Sklo: pravá spodní tabulka levého horního vnitřního okna je rozbitá

Kování: nepůvodní kličky, chybí 4 zarážky na rámech vnitřních oken, nefunkční zarážky ve vnitřní špaletě

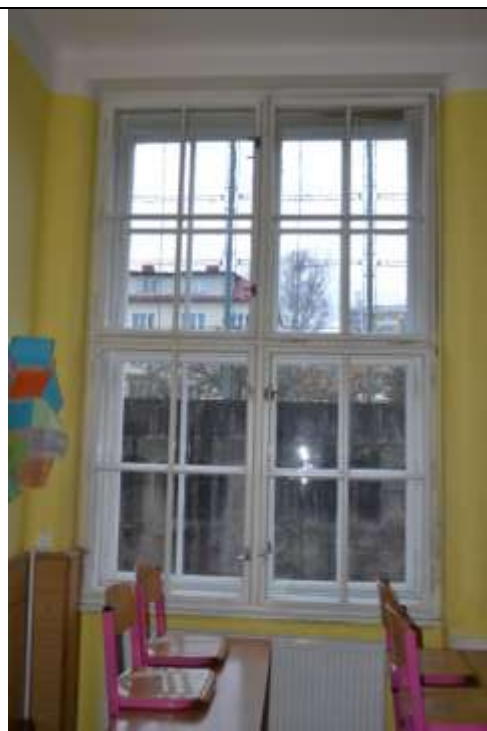
Otvor č.: 6

Technický stav: mírné poškození vnějšího rámu i vnitřní špalety, masiv vnější spodní příčky rámu je rozpraskaný, povrchová úprava zašlá a rozpraskaná

Sklo: levá spodní tabulka levého vrchního vnitřního okna a horní tabulka pravého spodního vnitřního okna je rozbitá

Kování: nepůvodní kličky, chybí 1 zarážka na rámech vnitřních oken, nefunkční zarážky ve vnitřní špaletě, vyklápěcí mechanismus

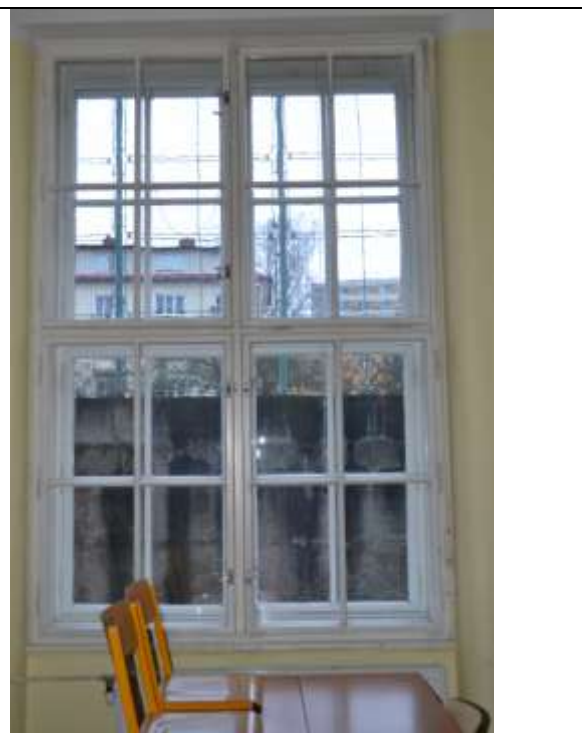
Otvor č.: 7

Technický stav: mírné poškození vnějšího rámu i vnitřní špalety, masiv vnější spodní příčky rámu je rozpraskaný, povrchová úprava zašlá a rozpraskaná

Kování: nepůvodní kličky, chybí 2 zarážky na rámech vnitřních oken, nefunkční zarážky ve vnitřní špaletě, vyklápěcí mechanismus

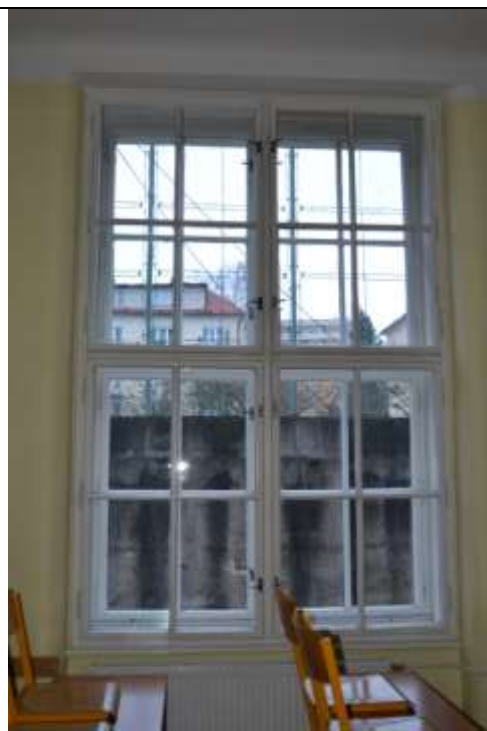
Otvor č.: 8

Technický stav: mírné poškození vnějšího rámu i vnitřní špalety, masiv vnější spodní příčky rámu je rozpraskaný, povrchová úprava zašlá a rozpraskaná

Kování: nepůvodní kličky, chybí 1 zarážka na rámech vnitřních oken, nefunkční zarážky ve vnitřní špaletě

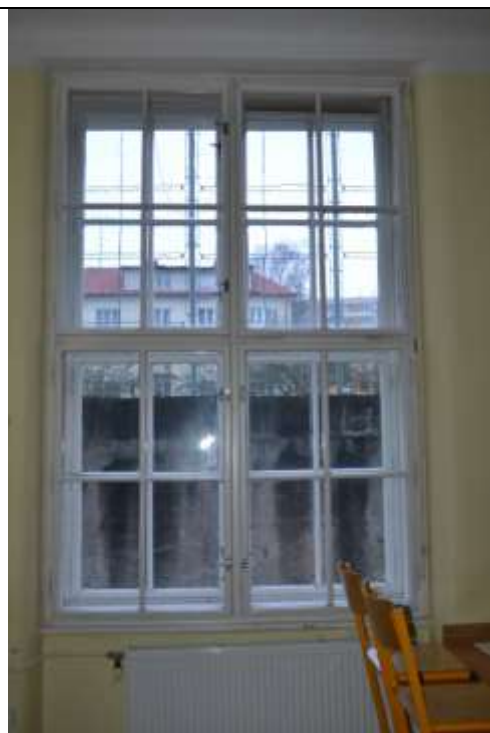
Otvor č.: 9

Technický stav: mírné poškození vnějšího rámu i vnitřní špalety, masiv vnější spodní příčky rámu je rozpraskaný, povrchová úprava zašlá a rozpraskaná

Sklo: levá spodní tabulka levého horního vnitřního okna je rozbitá

Kování: nepůvodní kličky, chybí 3 zarážky na rámech vnitřních oken, nefunkční zarážky ve vnitřní špaletě, vyklápěcí mechanismus

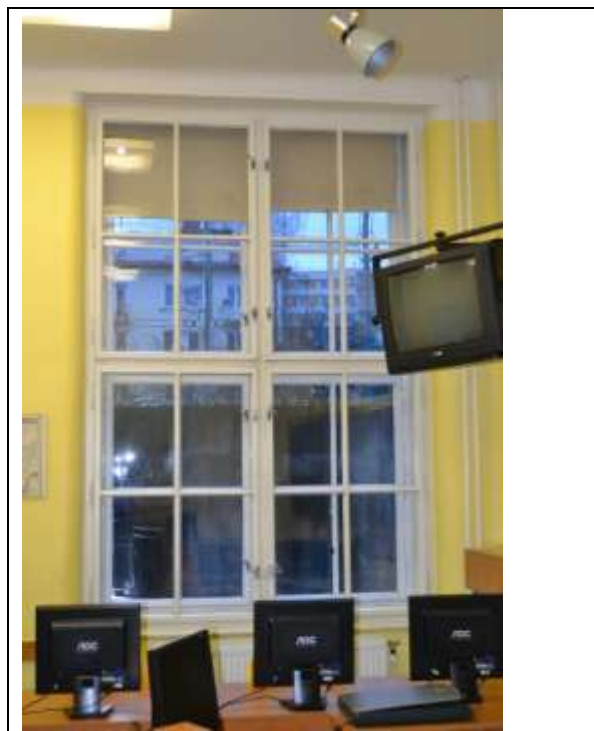
Otvor č.: 10

Technický stav: mírné poškození vnějšího rámu i vnitřní špalety, masiv vnější spodní příčky rámu je rozpraskaný, povrchová úprava zašlá a rozpraskaná

Sklo: pravá horní tabulka levého horního vnitřního okna je rozbitá

Kování: nepůvodní kličky, chybí 3 zarážky na rámech vnitřních oken, nefunkční zarážky ve vnitřní špaletě

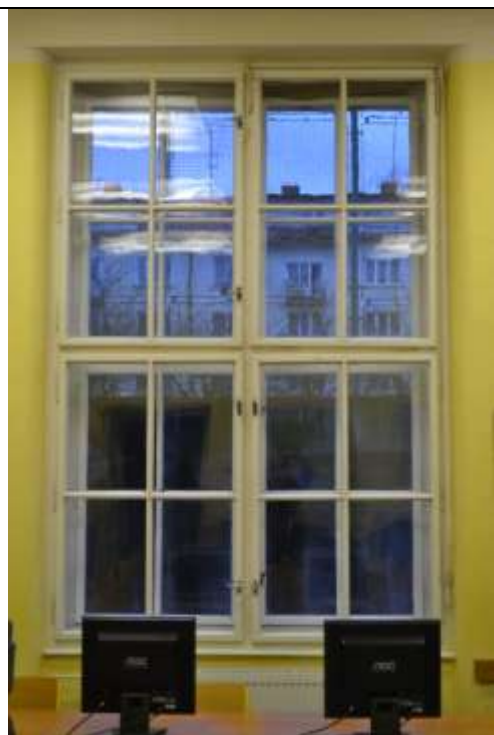
Otvor č.: 11

Technický stav: mírné poškození vnějšího rámu i vnitřní špalety, masiv vnější spodní příčky rámu je rozpraskaný, povrchová úprava zašlá a rozpraskaná

Kování: nepůvodní kličky, chybí 3 zarážky na rámech vnitřních oken, nefunkční zarážky ve vnitřní špaletě, vyklápěcí mechanismus

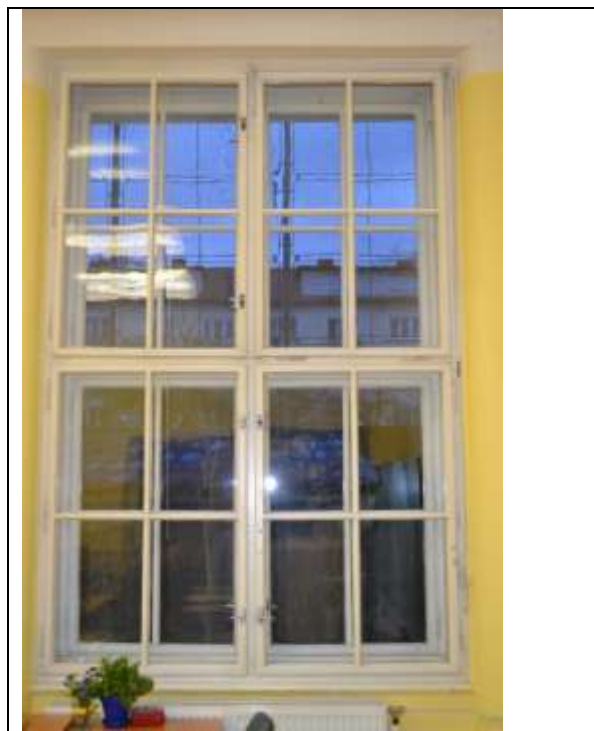
Otvor č.: 12

Technický stav: mírné poškození vnějšího rámu i vnitřní špalety, masiv vnější spodní příčky rámu je rozpraskaný, povrchová úprava zašlá a rozpraskaná

Kování: nepůvodní kličky, chybí 1 zarážka na rámech vnitřních horních oken, nefunkční zarážky ve vnitřní špaletě, vyklápěcí mechanismus

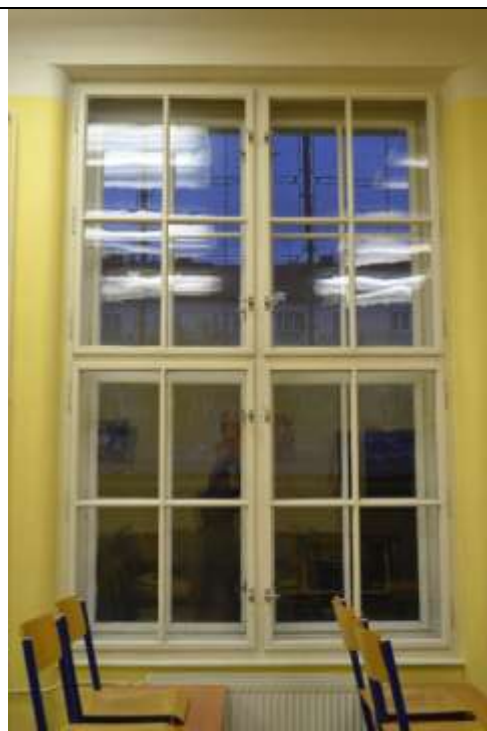
Otvor č.: 13

Technický stav: mírné poškození vnějšího rámu i vnitřní špalety, masiv vnější spodní příčky rámu je rozpraskaný, povrchová úprava zašlá a rozpraskaná

Kování: nepůvodní kličky, nechybí žádná zarážka na rámech vnitřních oken, nefunkční zarážky ve vnitřní špaletě

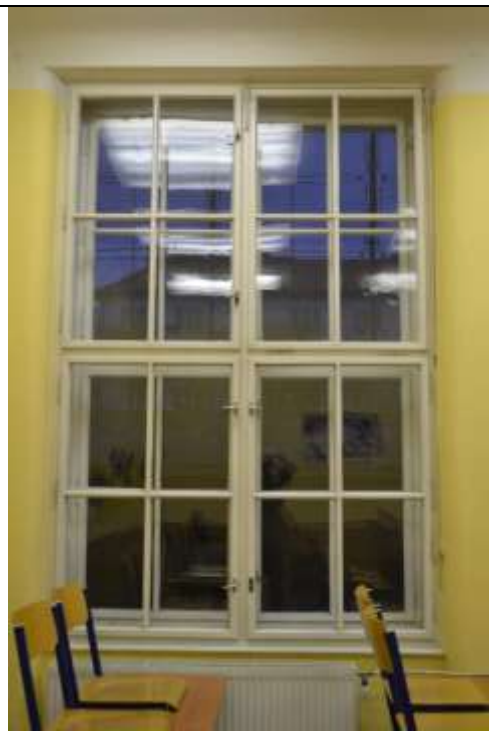
Otvor č.: 14

Technický stav: mírné poškození vnějšího rámu i vnitřní špalety, masiv vnější spodní příčky rámu je rozpraskaný, povrchová úprava zašlá a rozpraskaná

Kování: nepůvodní kličky, chybí 2 zarážky na rámech vnitřních oken, nefunkční zarážky ve vnitřní špaletě, vyklápěcí mechanismus

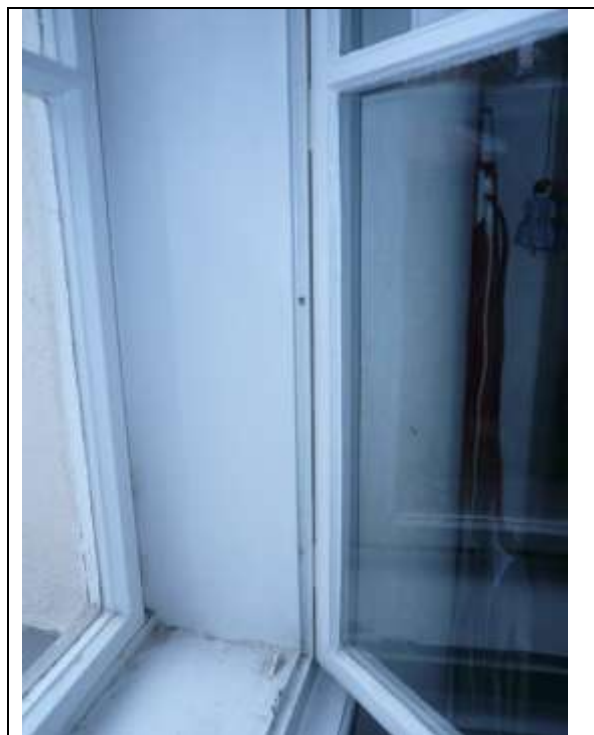
Otvor č.: 15

Technický stav: mírné poškození vnějšího rámu i vnitřní špalety, masiv vnější spodní příčky rámu je rozpraskaný, povrchová úprava zašlá a rozpraskaná

Kování: nepůvodní kličky, nechybí žádná zarážka na rámech vnitřních oken, nefunkční zarážky ve vnitřní špaletě, vyklápěcí mechanismus

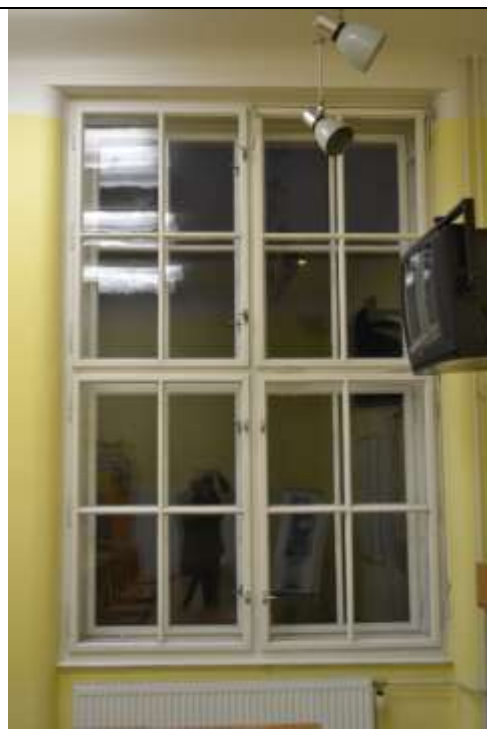
Otvor č.: 16

Technický stav: mírné poškození vnějšího rámu i vnitřní špalety, masiv vnější spodní příčky rámu je rozpraskaný, povrchová úprava zašlá a rozpraskaná

Kování: nepůvodní kličky, nechybí žádná zarážka na rámech vnitřních oken, nefunkční zarážky ve vnitřní špaletě, vyklápěcí mechanismus

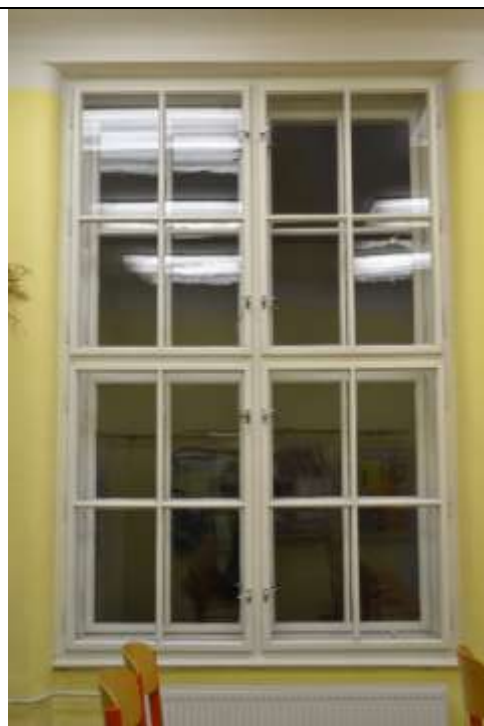
Otvor č.: 17

Technický stav: mírné poškození vnějšího rámu i vnitřní špalety, masiv vnější spodní příčky rámu je rozpraskaný, povrchová úprava zašlá a rozpraskaná

Kování: nepůvodní kličky, chybí 1 zarážka na rámech vnitřních oken, nefunkční zarážky ve vnitřní špaletě

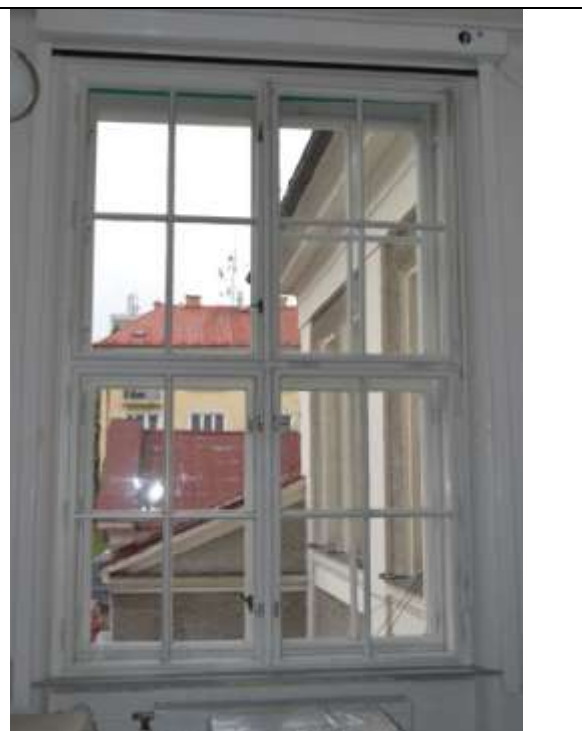
Otvor č.: 18

Technický stav: mírné poškození vnějšího rámu i vnitřní špalety, masiv vnější spodní příčky rámu je rozpraskaný, povrchová úprava zašlá a rozpraskaná

Kování: nepůvodní kličky, chybí 3 zarážky na rámech vnitřních oken, nefunkční zarážky ve vnitřní špaletě, vyklápěcí mechanismus

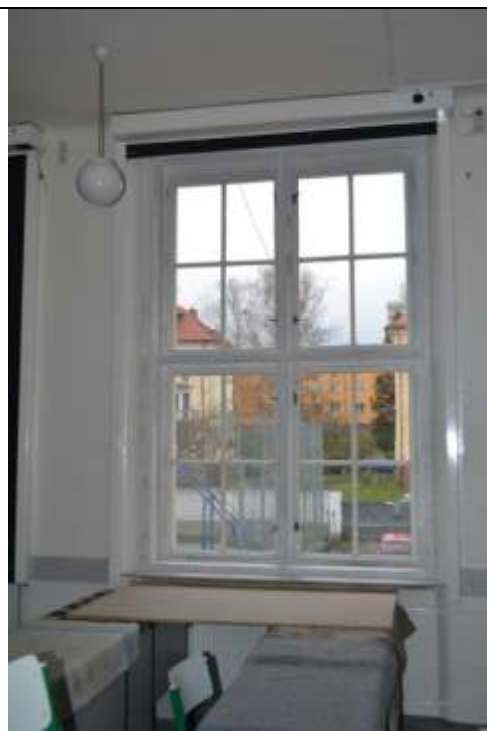
Otvor č.: 19

Technický stav: mírné poškození vnějšího rámu i vnitřní špalety, masiv vnější spodní příčky rámu je rozpraskaný, povrchová úprava zašlá a rozpraskaná

Kování: nepůvodní kličky, chybí 3 zarážky na rámech vnitřních oken, nefunkční zarážky ve vnitřní špaletě

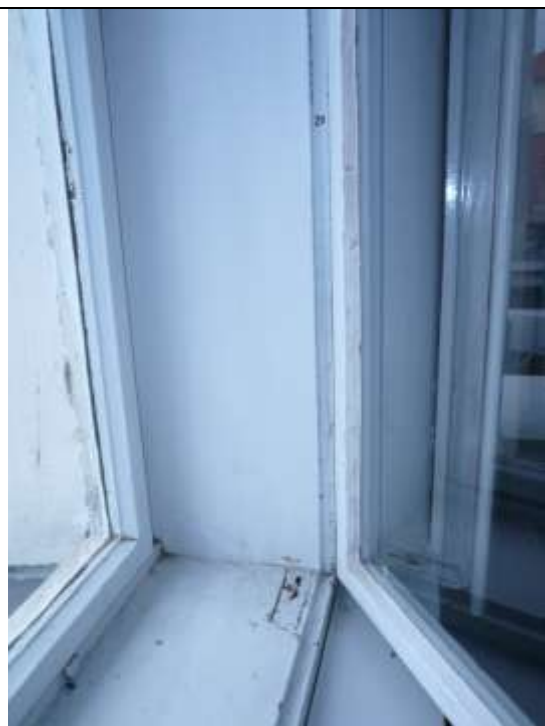
Otvor č.: 20

Technický stav: mírné poškození vnějšího rámu i vnitřní špalety, masiv vnější spodní příčky rámu je rozpraskaný, povrchová úprava zašlá a rozpraskaná

Kování: nepůvodní kličky, chybí 3 zarážky na rámech vnitřních oken, nefunkční zarážky ve vnitřní špaletě, vyklápěcí mechanismus

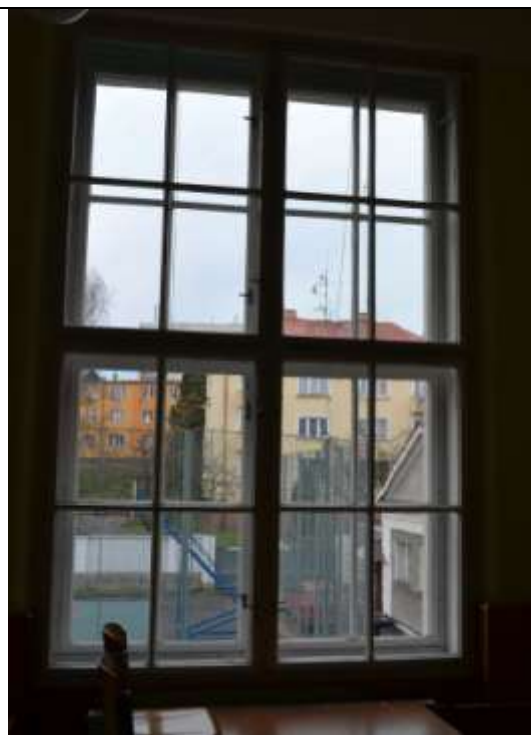
Otvor č.: 21

Technický stav: mírné poškození vnějšího rámu i vnitřní špalety, masiv vnější spodní příčky rámu je rozpraskaný, povrchová úprava zašlá a rozpraskaná

Kování: nepůvodní kličky, chybí 2 zarážky na rámech vnitřních oken, nefunkční zarážky ve vnitřní špaletě, vyklápěcí mechanismus

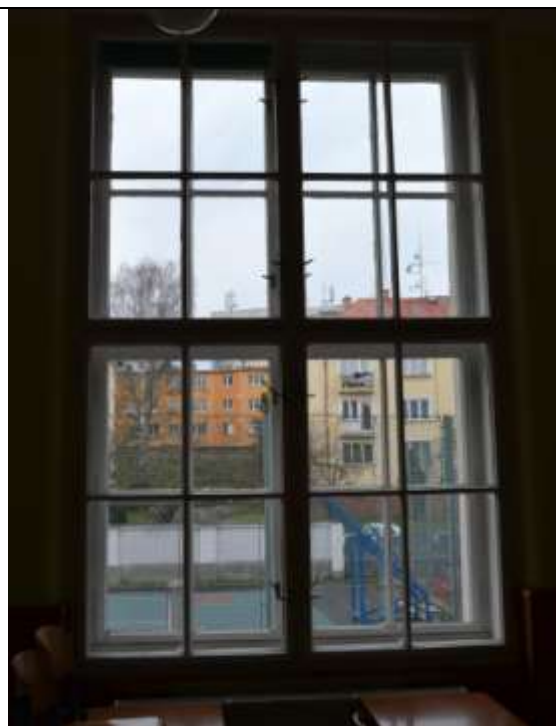
Otvor č.: 22

Technický stav: mírné poškození vnějšího rámu i vnitřní špalety, masiv vnější spodní příčky rámu je rozpraskaný, povrchová úprava zašlá a rozpraskaná

Kování: nepůvodní kličky, chybí 2 zarážky na rámech vnitřních oken, nefunkční zarážky ve vnitřní špaletě

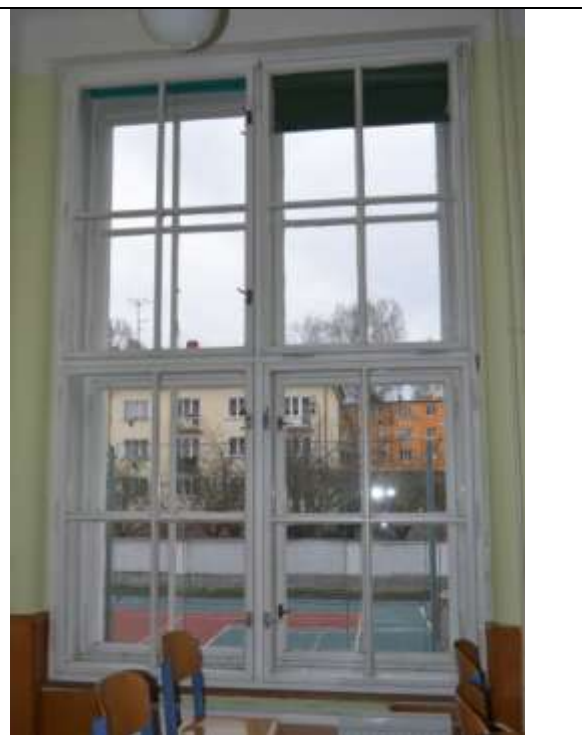
Otvor č.: 23

Technický stav: mírné poškození vnějšího rámu i vnitřní špalety, masiv vnější spodní příčky rámu je rozpraskaný, povrchová úprava zašlá a rozpraskaná

Kování: nepůvodní kličky, chybí 2 zarážky na rámech vnitřních oken, nefunkční zarážky ve vnitřní špaletě, vyklápěcí mechanismus

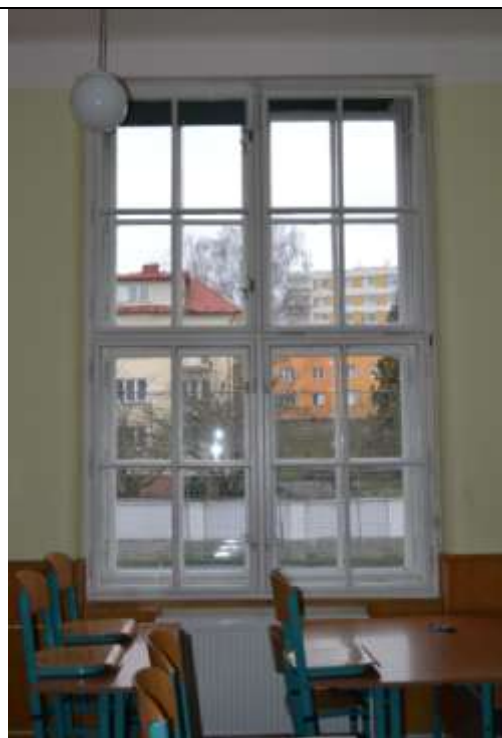
Otvor č.: 24

Technický stav: mírné poškození vnějšího rámu i vnitřní špalety, masiv vnější spodní příčky rámu je rozpraskaný, povrchová úprava zašlá a rozpraskaná

Kování: nepůvodní kličky, chybí 3 zarážky na rámech vnitřních oken, nefunkční zarážky ve vnitřní špaletě, vyklápěcí mechanismus

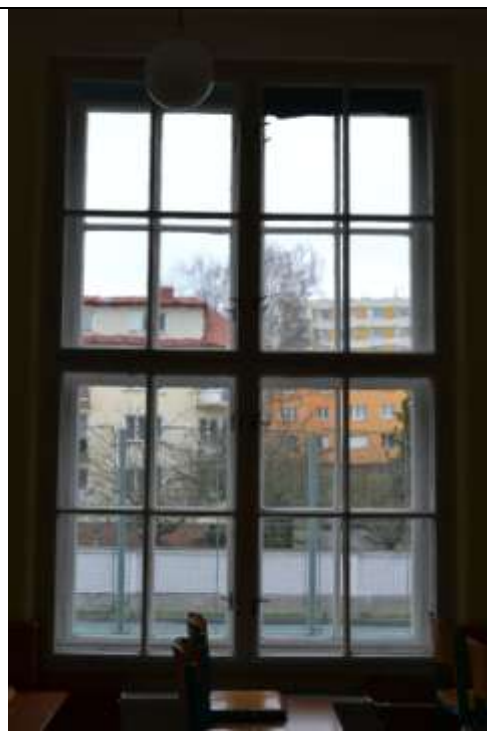
Otvor č.: 25

Technický stav: mírné poškození vnějšího rámu i vnitřní špalety, masiv vnější spodní příčky rámu je rozpraskaný, povrchová úprava zašlá a rozpraskaná

Kování: nepůvodní klíčky, chybí 4 zarážky na rámech vnitřních oken, nefunkční zarážky ve vnitřní špaletě

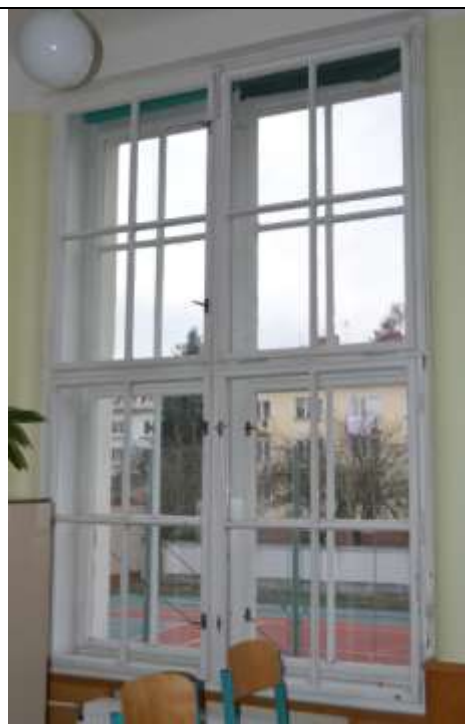
Otvor č.: 26

Technický stav: mírné poškození vnějšího rámu i vnitřní špalety, masiv vnější spodní příčky rámu je rozpraskaný, povrchová úprava zašlá a rozpraskaná

Kování: nepůvodní kličky, chybí 2 zarážky na rámech vnitřních oken, nefunkční zarážky ve vnitřní špaletě, vyklápěcí mechanismus

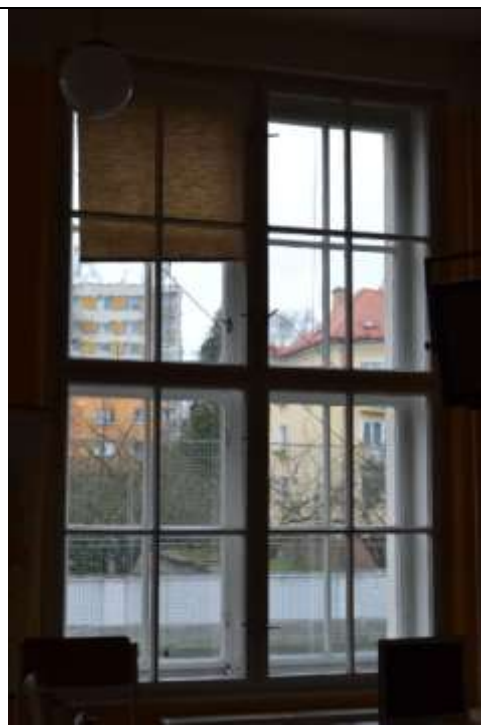
Otvor č.: 27

Technický stav: mírné poškození vnějšího rámu i vnitřní špalety, masiv vnější spodní příčky rámu je rozpraskaný, povrchová úprava zašlá a rozpraskaná

Kování: nepůvodní kličky, chybí 3 zarážky na rámech vnitřních oken, nefunkční zarážky ve vnitřní špaletě

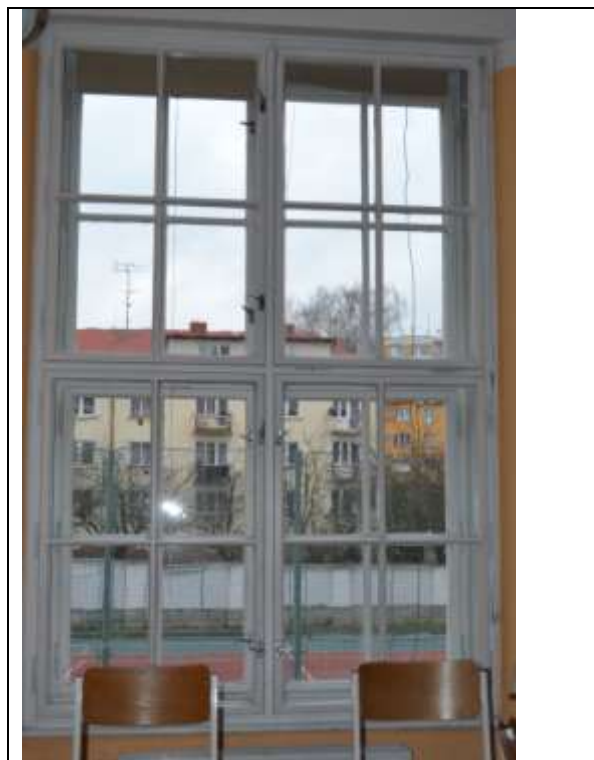
Otvor č.: 28

Technický stav: mírné poškození vnějšího rámu i vnitřní špalety, masiv vnější spodní příčky rámu je rozpraskaný, povrchová úprava zašlá a rozpraskaná

Kování: nepůvodní kličky, nechybí žádné zarážky na rámech vnitřních oken, nefunkční zarážky ve vnitřní špaletě, vyklápěcí mechanismus

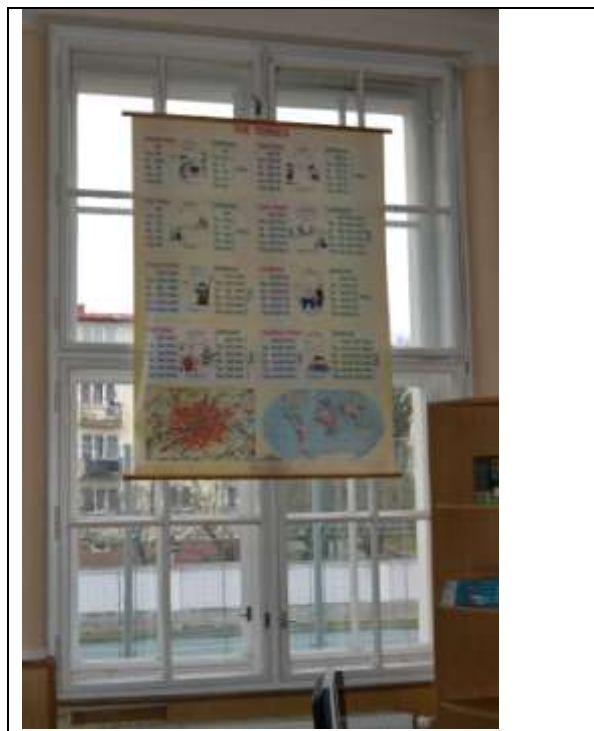
Otvor č.: 29

Technický stav: mírné poškození vnějšího rámu i vnitřní špalety, masiv vnější spodní příčky rámu je rozpraskaný, povrchová úprava zašlá a rozpraskaná

Kování: nepůvodní kličky, chybí 3 zarážky na rámech vnitřních oken, nefunkční zarážky ve vnitřní špaletě, vyklápěcí mechanismus

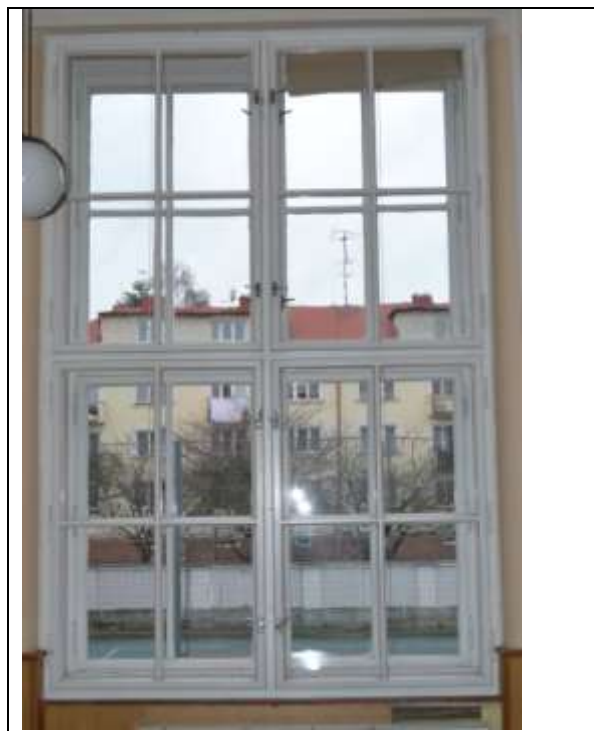
Otvor č.: 30

Technický stav: mírné poškození vnějšího rámu i vnitřní špalety, masiv vnější spodní příčky rámu je rozpraskaný, povrchová úprava zašlá a rozpraskaná

Kování: nepůvodní kličky, chybí 2 zarážky na rámech vnitřních oken, nefunkční zarážky ve vnitřní špaletě

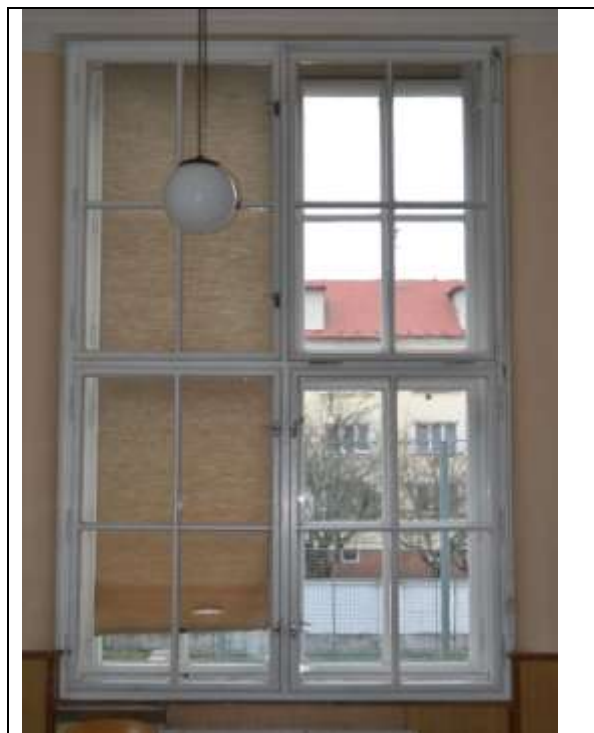
Otvor č.: 31

Technický stav: mírné poškození vnějšího rámu i vnitřní špalety, masiv vnější spodní příčky rámu je rozpraskaný, povrchová úprava zašlá a rozpraskaná

Kování: nepůvodní kličky, chybí 3 zarážky na rámech vnitřních oken, nefunkční zarážky ve vnitřní špaletě, vyklápěcí mechanismus

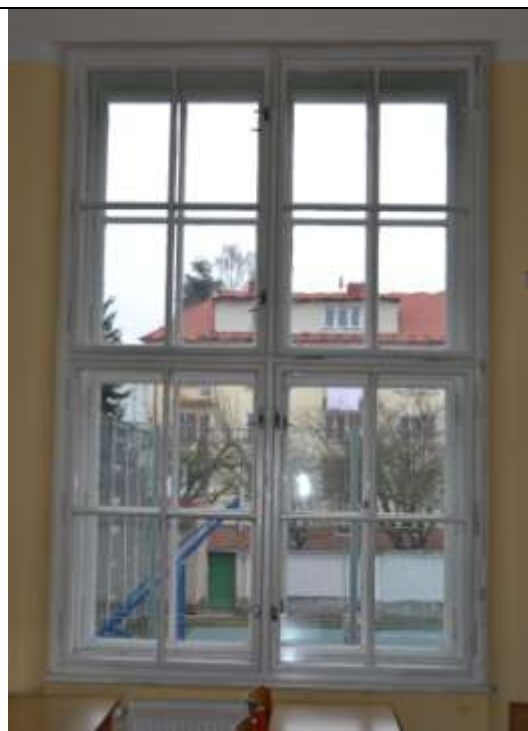
Otvor č.: 32

Technický stav: mírné poškození vnějšího rámu i vnitřní špalety, masiv vnější spodní příčky rámu je rozpraskaný, povrchová úprava zašlá a rozpraskaná

Kování: nepůvodní kličky, chybí 4 zarážky na rámech vnitřních oken, nefunkční zarážky ve vnitřní špaletě, vyklápěcí mechanismus

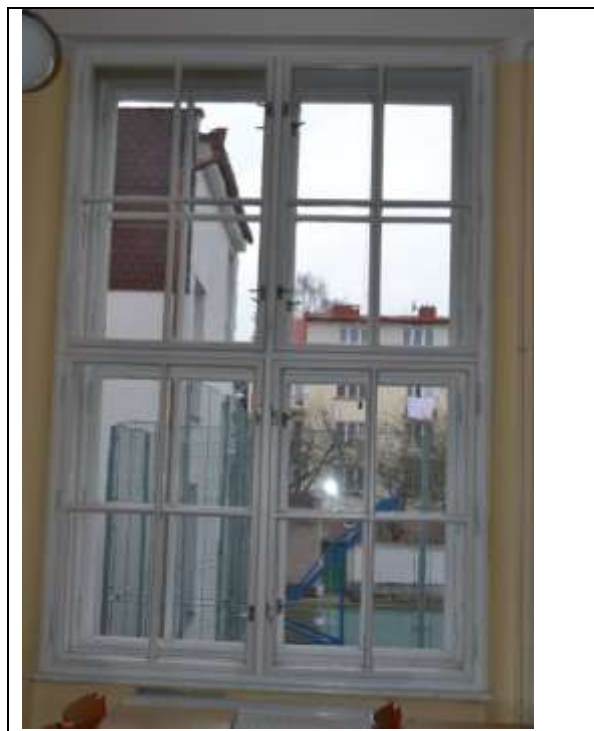
Otvor č.: 33

Technický stav: mírné poškození vnějšího rámu i vnitřní špalety, masiv vnější spodní příčky rámu je rozpraskaný, povrchová úprava zašlá a rozpraskaná

Kování: nepůvodní kličky, chybí 3 zarážky na rámech vnitřních oken, nefunkční zarážky ve vnitřní špaletě

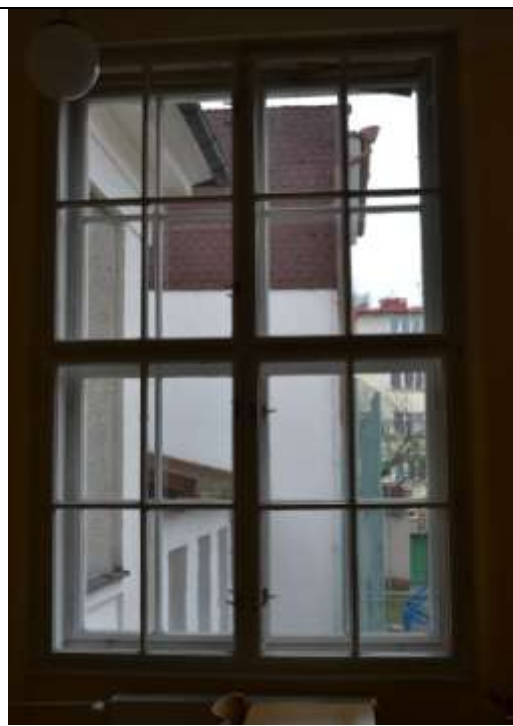
Otvor č.: 34

Technický stav: mírné poškození vnějšího rámu i vnitřní špalety, masiv vnější spodní příčky rámu je rozpraskaný, povrchová úprava zašlá a rozpraskaná

Kování: nepůvodní kličky, chybí 1 zarážka na rámech vnitřních oken, nefunkční zarážky ve vnitřní špaletě, vyklápěcí mechanismus

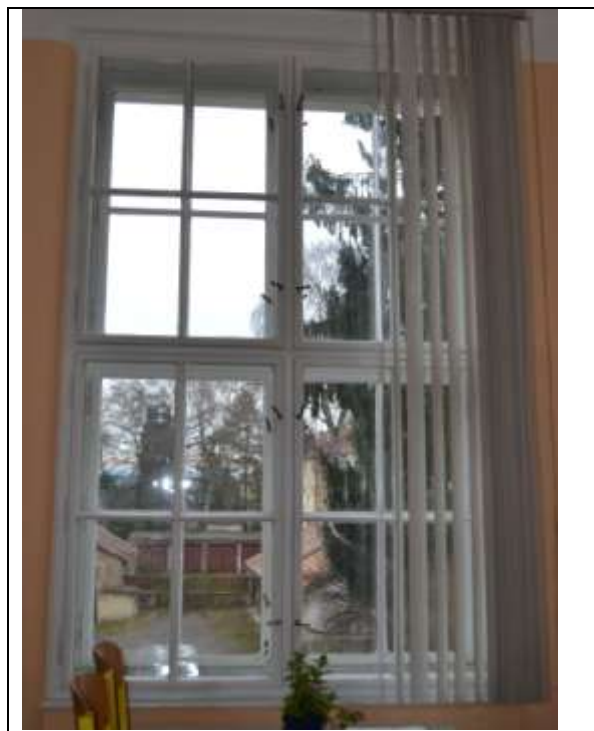
Otvor č.: 35

Technický stav: mírné poškození vnějšího rámu i vnitřní špalety, masiv vnější spodní příčky rámu je rozpraskaný, povrchová úprava zašlá a rozpraskaná

Kování: **původní klíčky**, chybí 2 zarážky na rámech vnitřních oken, nefunkční zarážky ve vnitřní špaletě

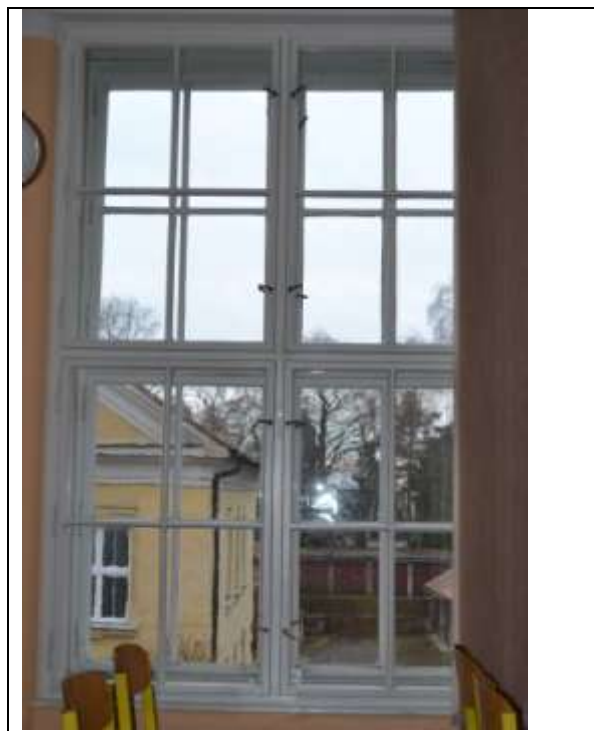
Otvor č.: 36

Technický stav: mírné poškození vnějšího rámu i vnitřní špalety, masiv vnější spodní příčky rámu je rozpraskaný, povrchová úprava zašlá a rozpraskaná

Sklo: levá horní tabulka levého horního vnitřního křídla rozbitá

Kování: **původní klíčky**, chybí 4 zarážky na rámech vnitřních oken, nefunkční zarážky ve vnitřní špaletě

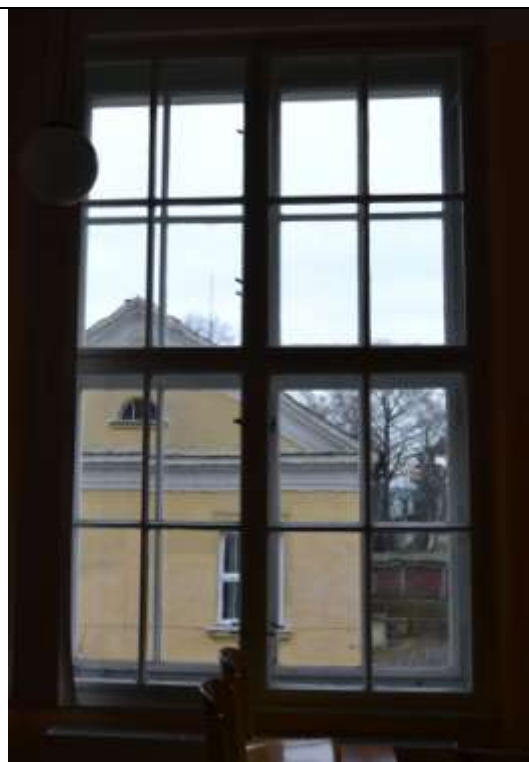
Otvor č.: 37

Technický stav: mírné poškození vnějšího rámu i vnitřní špalety, masiv vnější spodní příčky rámu je rozpraskaný, povrchová úprava zašlá a rozpraskaná

Kování: **původní klíčky**, 1 původní klíčka chybí, chybí 4 zarážky na rámech vnitřních oken, nefunkční zarážky ve vnitřní špaletě, vyklápěcí mechanismus

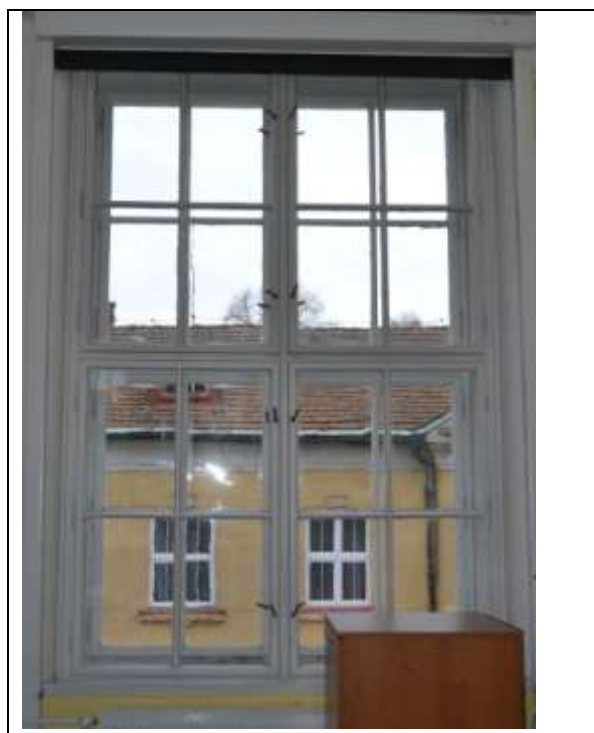
Otvor č.: 38

Technický stav: mírné poškození vnějšího rámu i vnitřní špalety, masiv vnější spodní příčky rámu je rozpraskaný, povrchová úprava zašlá a rozpraskaná

Sklo: levá spodní tabulka levého vnitřního horního křídla je rozbita

Kování: **původní klíčky**, chybí 2 zarážky na rámech vnitřních oken, nefunkční zarážky ve vnitřní špaletě

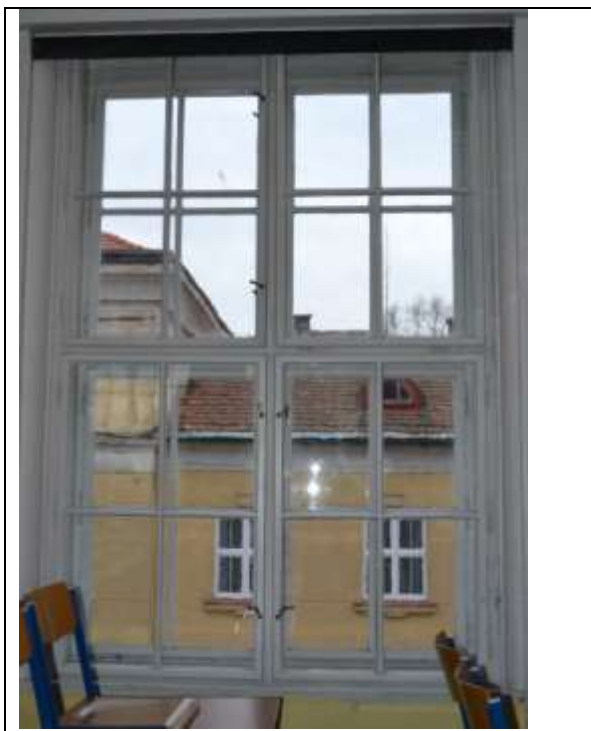
Otvor č.: 39

Technický stav: mírné poškození vnějšího rámu i vnitřní špalety, masiv vnější spodní příčky rámu je rozpraskaný, povrchová úprava zašlá a rozpraskaná

Sklo: levá horní tabulka pravého spodního vnitřního křídla je rozbita

Kování: **původní klíčky**, chybí 2 zarážky na rámech vnitřních oken, nefunkční zarážky ve vnitřní špaletě, vyklápěcí mechanismus

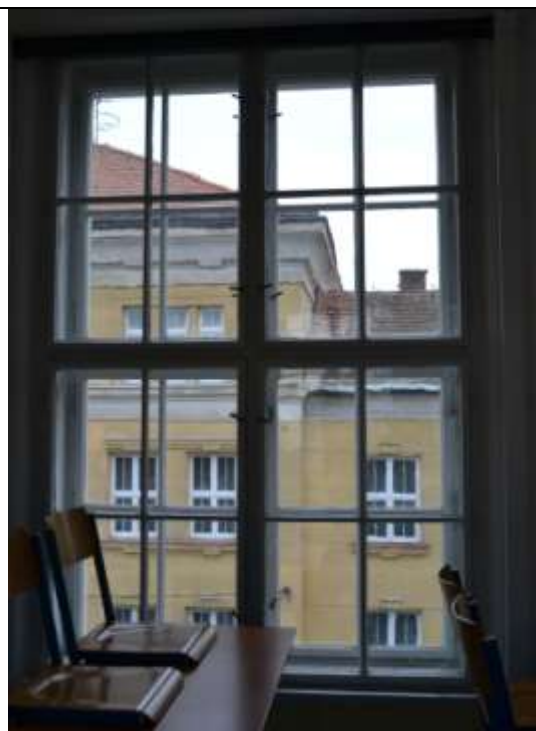
Otvor č.: 40

Technický stav: mírné poškození vnějšího rámu i vnitřní špalety, masiv vnější spodní příčky rámu je rozpraskaný, povrchová úprava zašlá a rozpraskaná

Sklo: pravá spodní tabulka pravého vnitřního spodního křídla rozbita

Kování: **původní klíčky**, 1 původní klíčka chybí, chybí 2 zarážky na rámech vnitřních oken, nefunkční zarážky ve vnitřní špaletě

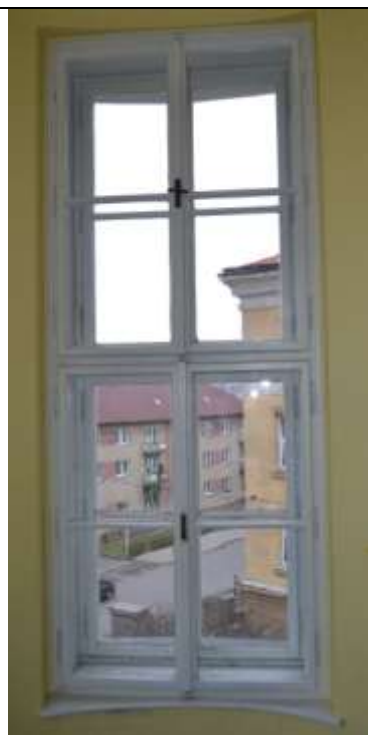
Otvor č.: 41

Technický stav: mírné poškození vnějšího rámu i vnitřní špalety, masiv vnější spodní příčky rámu je rozpraskaný, povrchová úprava zašlá a rozpraskaná

Kování: **původní kličky**, 1 původní klička chybí, chybí 2 zarážky na rámech vnitřních oken, nefunkční zarážky ve vnitřní špaletě

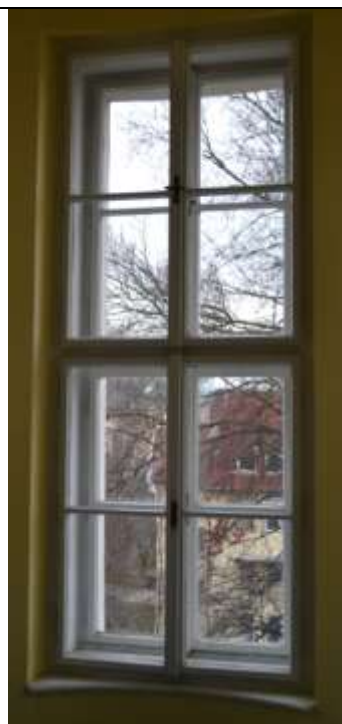
Otvor č.: 42

Technický stav: mírné poškození vnějšího rámu i vnitřní špalety, masiv vnější spodní příčky rámu je rozpraskaný, povrchová úprava zašlá a rozpraskaná

Kování: **původní kličky**, 1 původní klička chybí, chybí 2 zarážky na rámech vnitřních oken, nefunkční zarážky ve vnitřní špaletě

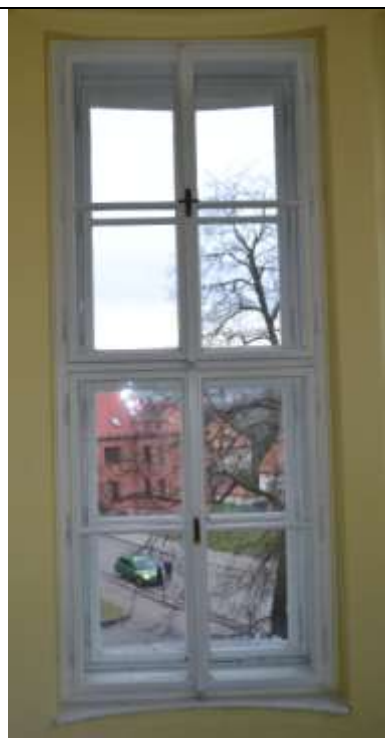
Otvor č.: 43

Technický stav: mírné poškození vnějšího rámu i vnitřní špalety, masiv vnější spodní příčky rámu je rozpraskaný, povrchová úprava zašlá a rozpraskaná

Sklo: levá spodní tabulka levého horního vnitřního křídla rozbito

Kování: **původní kličky**, 1 původní klička chybí, chybí 2 zarážky na rámech vnitřních oken, nefunkční zarážky ve vnitřní špaletě

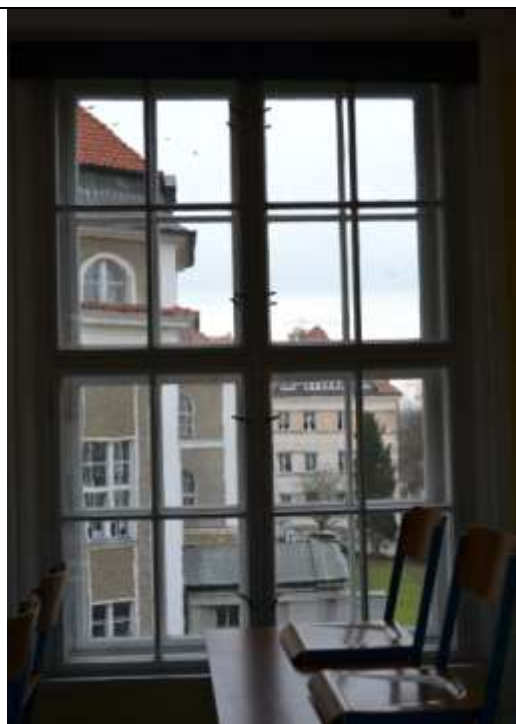
Otvor č.: 44

Technický stav: mírné poškození vnějšího rámu i vnitřní špalety, masiv vnější spodní příčky rámu je rozpraskaný, povrchová úprava zašlá a rozpraskaná

Kování: **původní klíčky**, chybí 3 zarážky na rámech vnitřních oken, nefunkční zarážky ve vnitřní špaletě

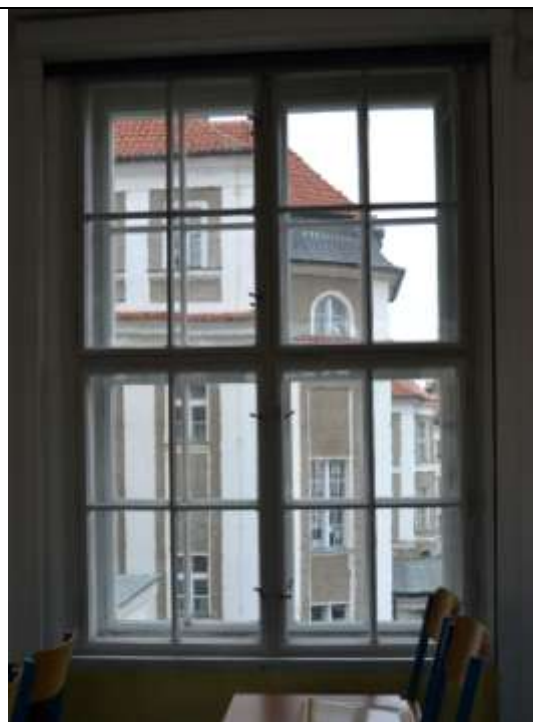
Otvor č.: 45

Technický stav: mírné poškození vnějšího rámu i vnitřní špalety, masiv vnější spodní příčky rámu je rozpraskaný, povrchová úprava zašlá a rozpraskaná

Kování: **původní klíčky**, chybí 2 zarážky na rámech vnitřních oken, nefunkční zarážky ve vnitřní špaletě, vyklápěcí mechanismus

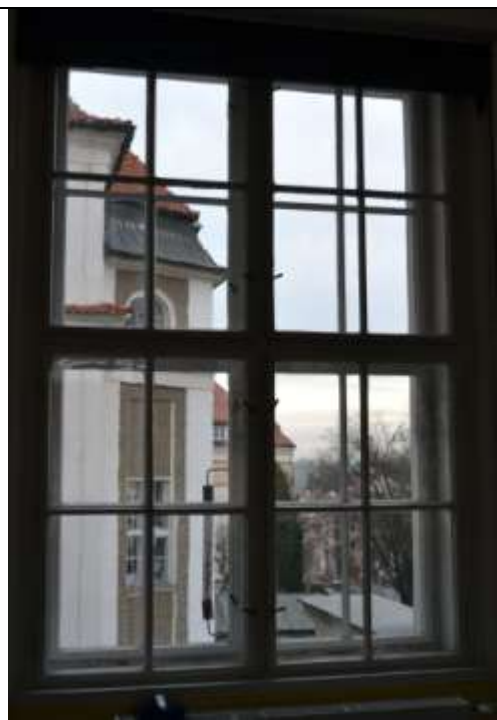
Otvor č.: 46

Technický stav: mírné poškození vnějšího rámu i vnitřní špalety, masiv vnější spodní příčky rámu je rozpraskaný, povrchová úprava zašlá a rozpraskaná

Kování: **původní klíčky**, chybí 3 zarážky na rámech vnitřních oken, nefunkční zarážky ve vnitřní špaletě
