## FOTODOKUMENTACE – POŠKOZENÁ MÍSTA U OKEN - DETAIL

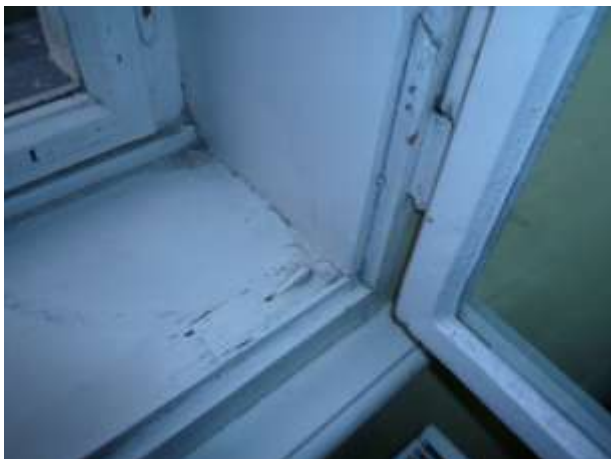
okno č.1 – prasklý rám u pantů

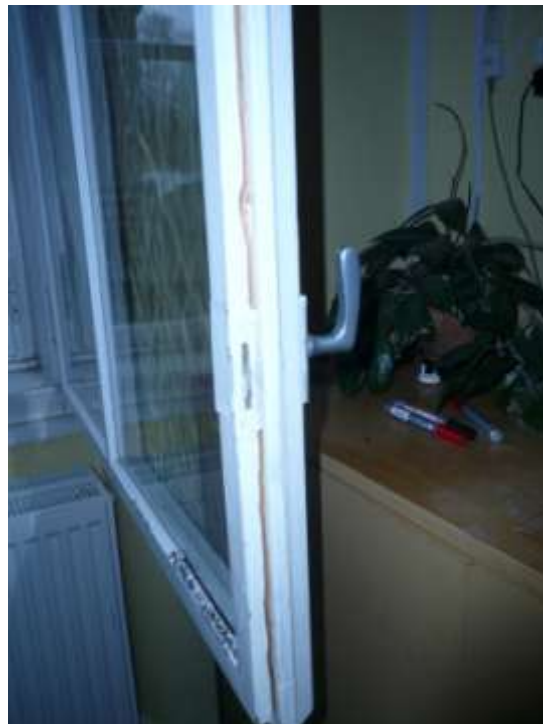
okno č. 1 – přeplech. klička, drážka po těsnění

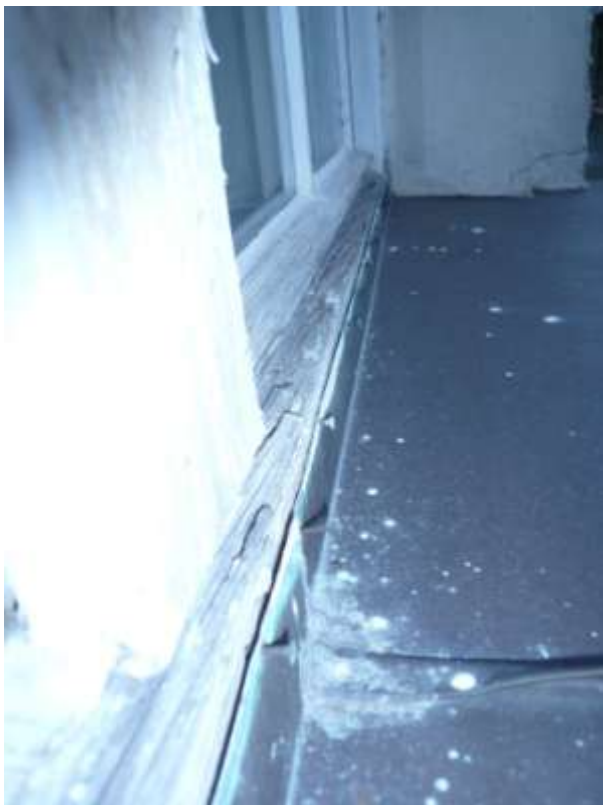
okno č. 2 – silně popraskaný rám, uvolněný plech

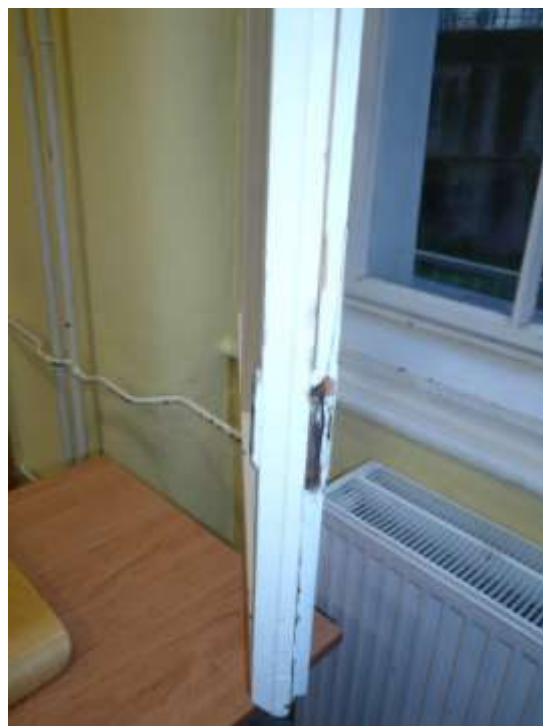
okno č. 3 – poničené křídlo u kličky

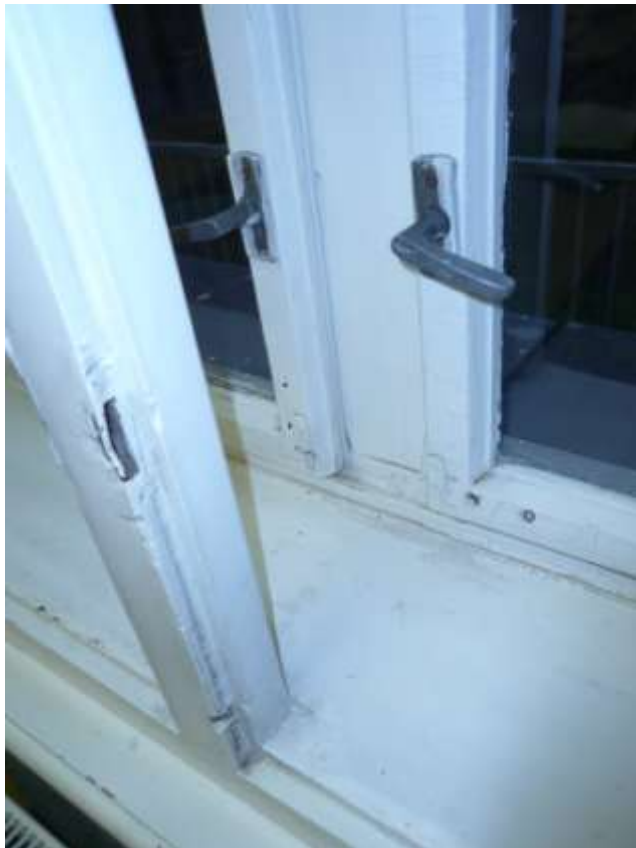
okno č. 5 – poškozené kování ve střední příčce

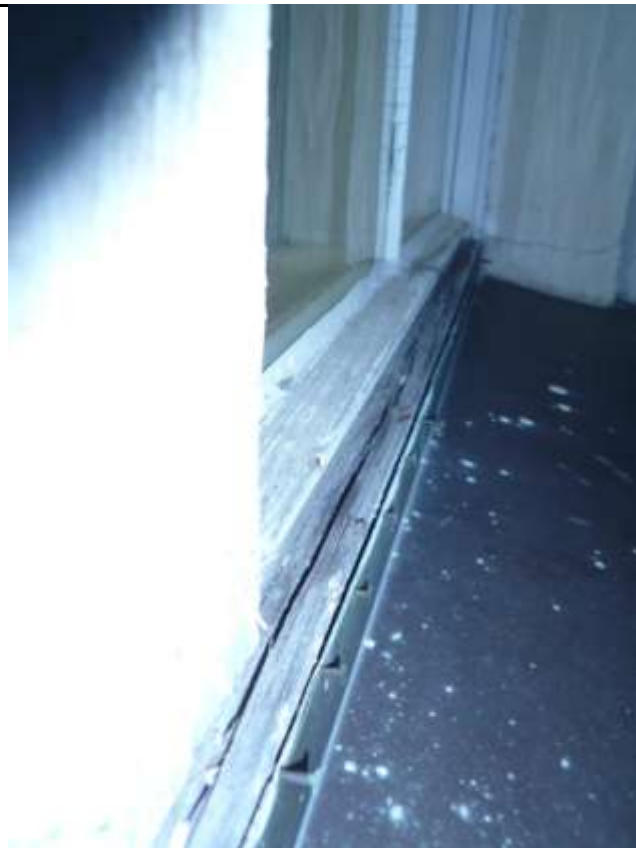
okno č. 6 – popraskaný spodní rám (podobně okna č.8,13,14,19,20,27-29,31,32,37,39)

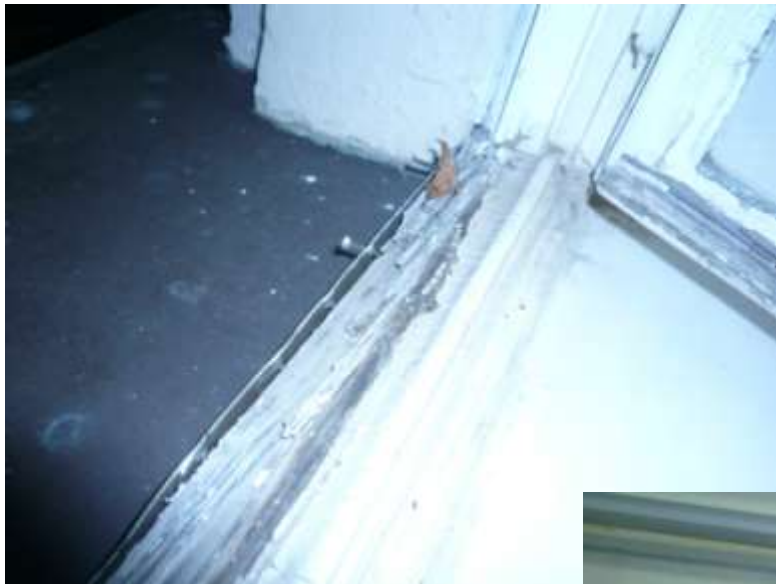
okno č.9 – přeplechovaný kus u kování

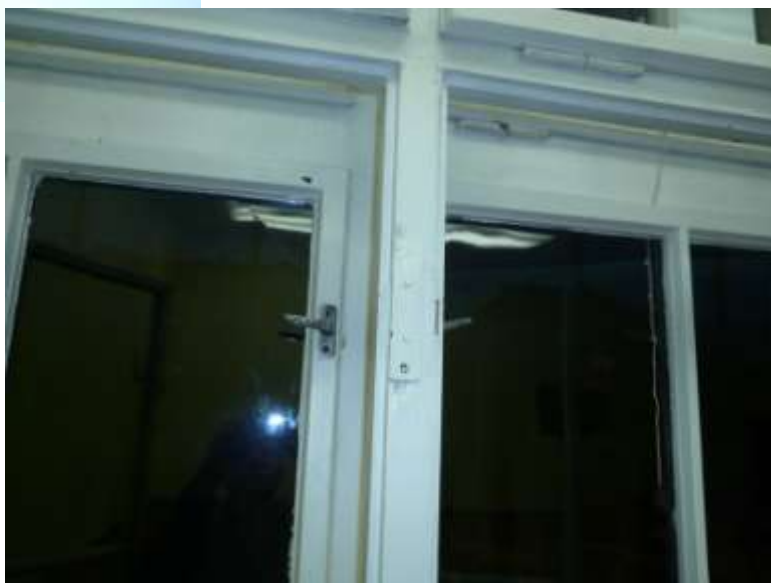
okno č. 8 – popraskaný spodní rám (podobné poškození i u okna č.13,14,19,20,27-29,31,32,37,39)

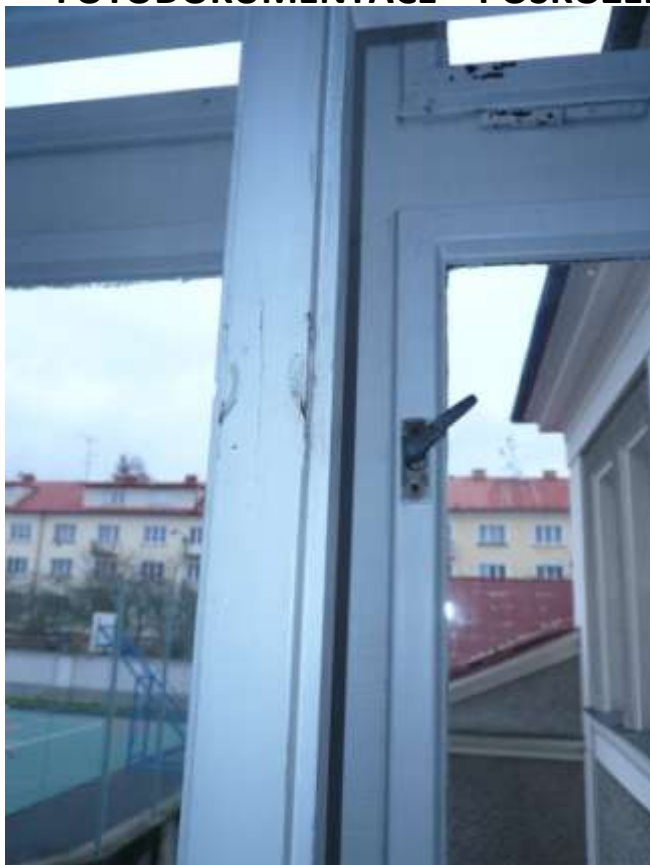
okno č. 18,29– poničená střední příčka u kování

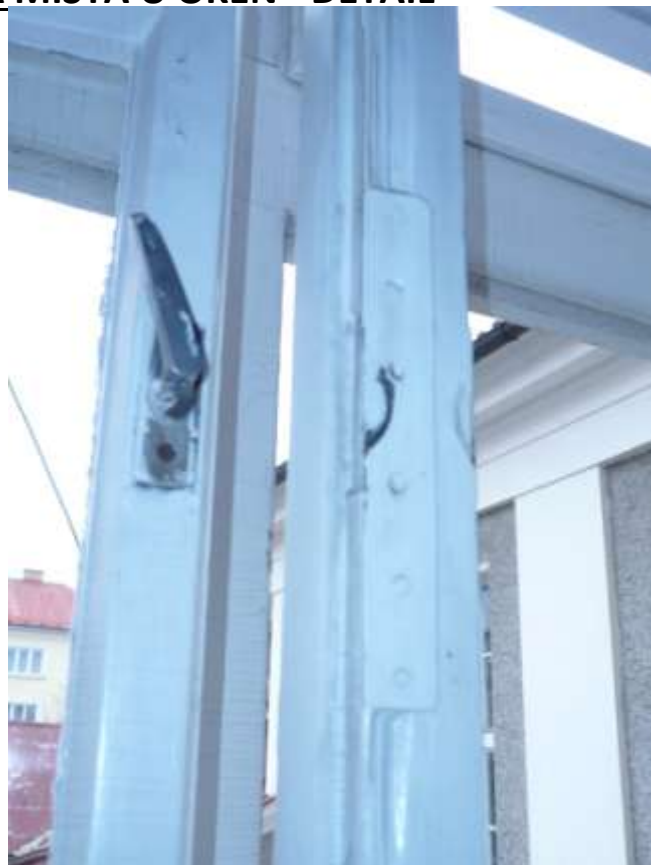
okno č. 19,27– poničená střední příčka, přeplech.

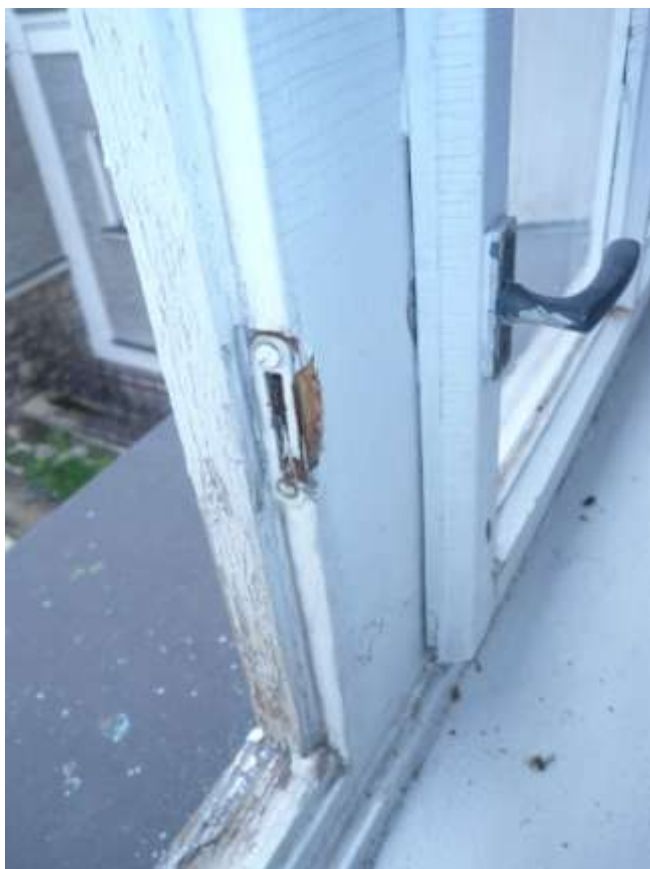
okno č. 20 – poškozené střední příčky rámu u kování , přeplechováno

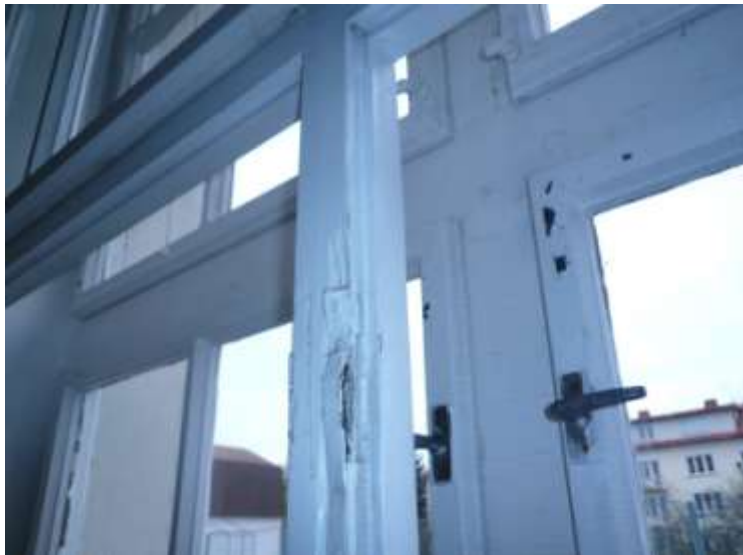
okno č. 22 – poničená střední příčka

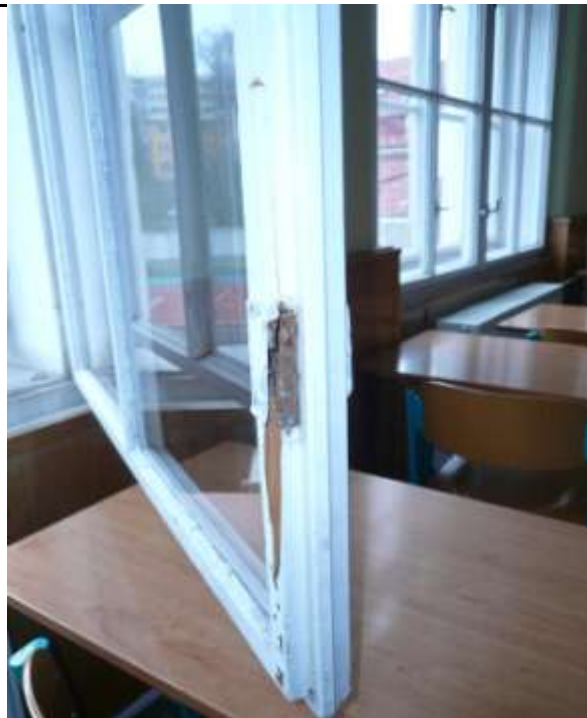
okno č. 26 – poškozené vnitřní křídlo

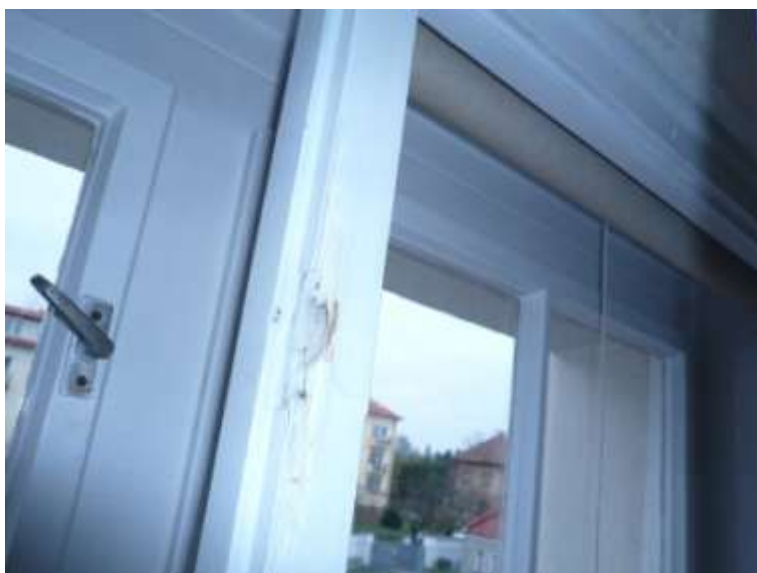
okno č.30 – chybí kování u střední příčky

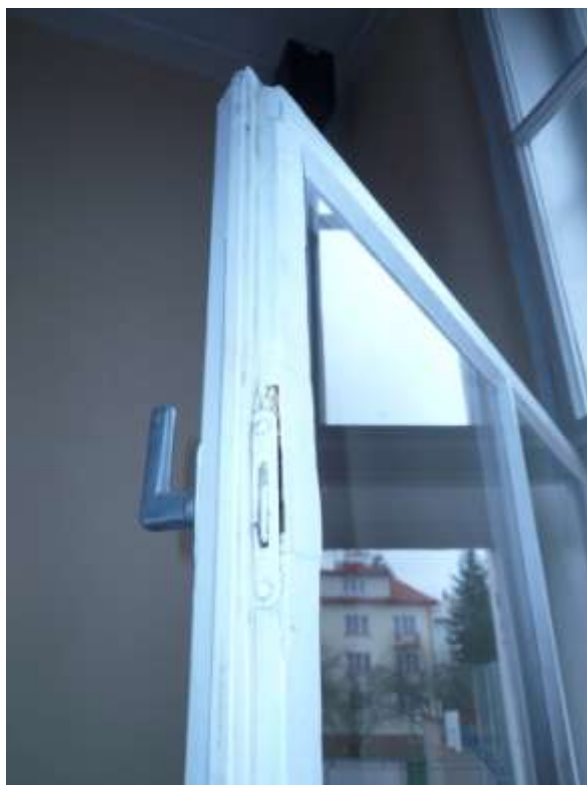
okno č. 31,33 – poškozené kliky, plech

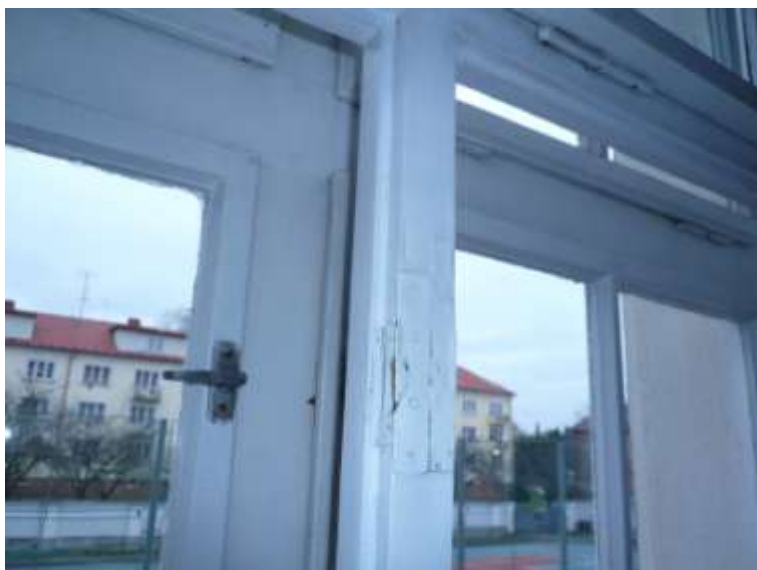
okno č. 31,32,36,37 – poničený rám
