FVE Pardubický kraj

SŠ automobilní Ústí nad Orlicí - areál Dukelská

TECHNICKÁ ZPRÁVA

STP + Statické posouzení

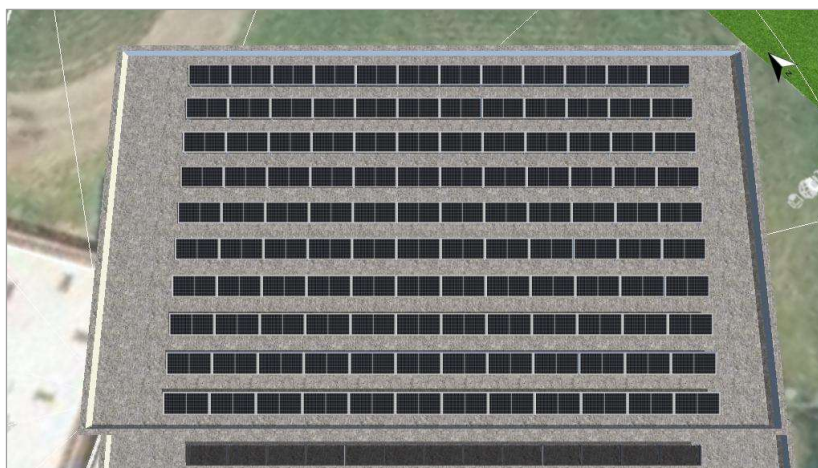
Tělocvična – uvažované rozmístění panelů

Střešní konstrukce **není** vyhovující na přitížení FV panely. Stávající betonové vazníky jsou mírně nevyhovující ve stávajícím stavu – při započítání kombinace stálého a nahodilého (především klimatického) zatížení. Další přitěžování konstrukce není možno akceptovat.

Není možno přitěžovat ani samotný trapézový plech, který vynáší střešní skladbu. Aby byl vyhovující, musel by se velmi náročně zesilovat, jednodušší by pravděpodobně bylo celou střechu rozebrat a stávající trapézový plech nahradit únosnějším.

Je možno navrhnout zesílení nosné konstrukce – pravděpodobně pomocí uhlíkových lamel. Pro toto zesílení betonových vazníků je nutno počítat s nezanedbatelnými náklady na realizaci.

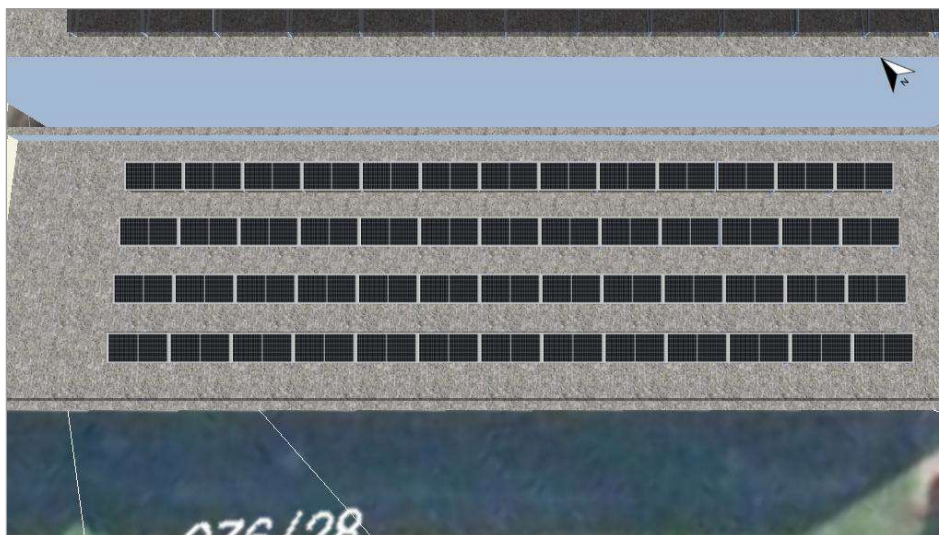
Šatnová část – uvažované rozmístění panelů

Střešní konstrukce je vyhovující i po přitížení FV panely.

Bylo uvažováno se sklonem FV panelů 10° a tomu odpovídajícímu přitížení větrem a sněhovými návěje.

FV panely jsou předpokládány jako kotvené přitěžováním. Nutné přitížení je 130 N/m², na jeden FV panel s rozměry 2,1 x 1,05 m je tak nutné přitížení minimálně 30 kg. Rozmístěné panely zabírají 60% plochy zatěžovací šířky posuzovaného panelu.

Zatížení konstrukce FV panely s uvažováním všech relevantních souvisejících přitížení je o 15% vyšší, ve srovnání se současným stavem. Střešní konstrukce je na toto přitížení vyhovující.

Horní vrstvu skladby střechy tvoří vrstva kačírku tl. cca 50 mm. Je nutno prověřit hydroizolaci pod kačírkem – vzhledem k lokálnímu přitížení, které může způsobit porušení hydroizolačního souvrství střechy.

Střešní skladba je měkká – tepelná izolace EPS, na které je tenká PVC hydroizolace. Nosnost samotné tepelné izolace je dostatečná, ale při lokálním přitížení dochází k výrazným deformacím. Pokud nebude navrženo relevantní řešení kontaktního osazení konstrukce na skladbu střechy, velmi pravděpodobně dojde k porušení hydroizolace.

Je nutno zajistit dostatečnou tuhost skladby střechy (především tepelné izolace pod hydroizolací), která má přenést lokální přitížení FV panely.

Je nutno osazení konstrukce FV panelů na skladbu střechy vyřešit takovým způsobem, který bude minimalizovat deformace skladby střechy a tím pravděpodobnost porušení hydroizolace.

V místech, kde se bude pomocná konstrukce opírat o skladbu střechy je nutno prověřit riziko zatlačování kačírku do hydroizolace a její porušení. Je nutno zajistit dostatečnou tuhost skladby střechy bezprostředně pod hydroizolací.

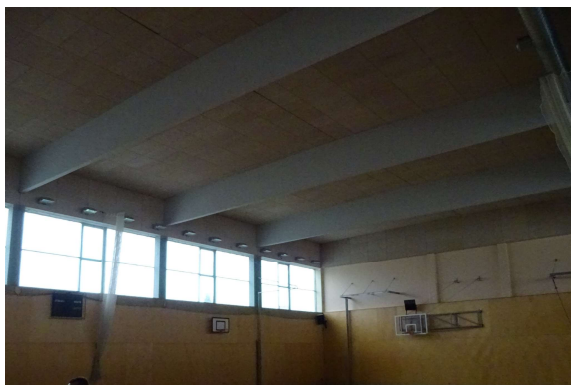
Betonové vazníky nad tělocvičnou

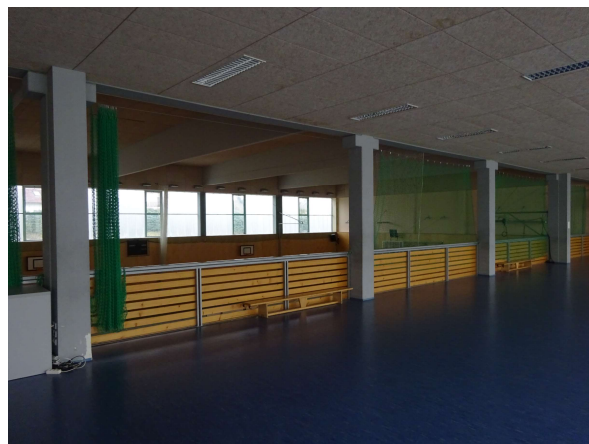
Konstrukce nad šatnovou částí přikryta podhledem

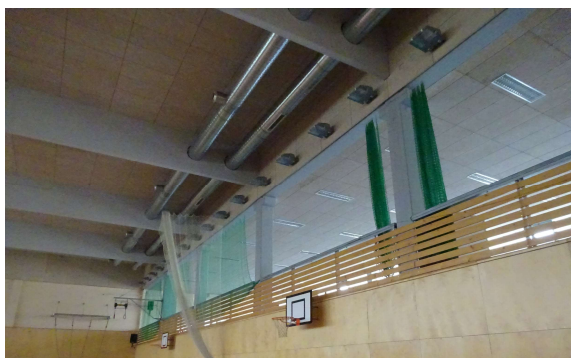
Otvory ve vaznících pro vstup vzduchotechniky

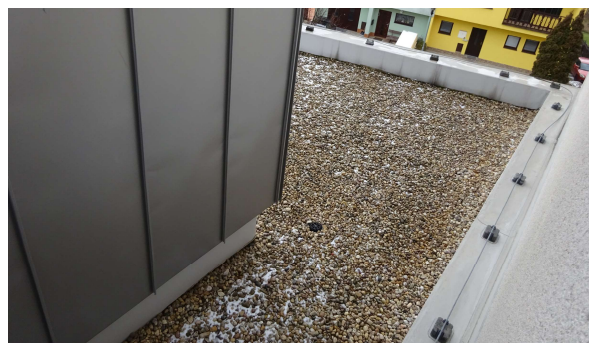
Střecha nad šatnovou částí
