# Arboristické a Biologické zhodnocení dřevin a návržení vhodné technologie jejich ošetření, za účelem zlepšení jejich provozní bezpečnosti a biologické hodnoty

(Lokalita: park obklopující Rehabilitační ústav Brandýs nad Orlicí)

Vypracoval: Ing. Jiří Rozsypálek

V Brně dne 23. 7. 2022

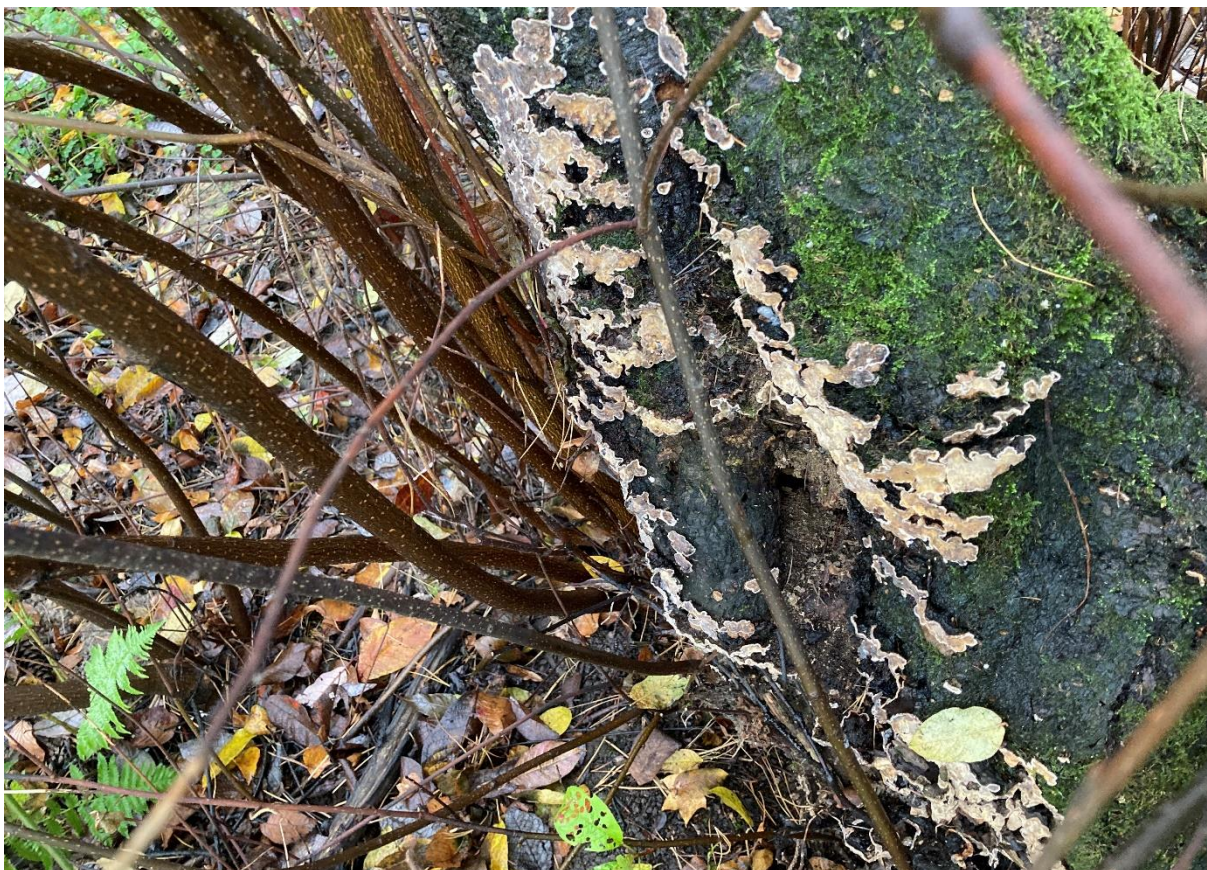
Obr. 5: Plodnice outkovek (*Trametes* sp.) a pevníků (*Stereum* sp.) na bázi kmene stromu číslo 27.

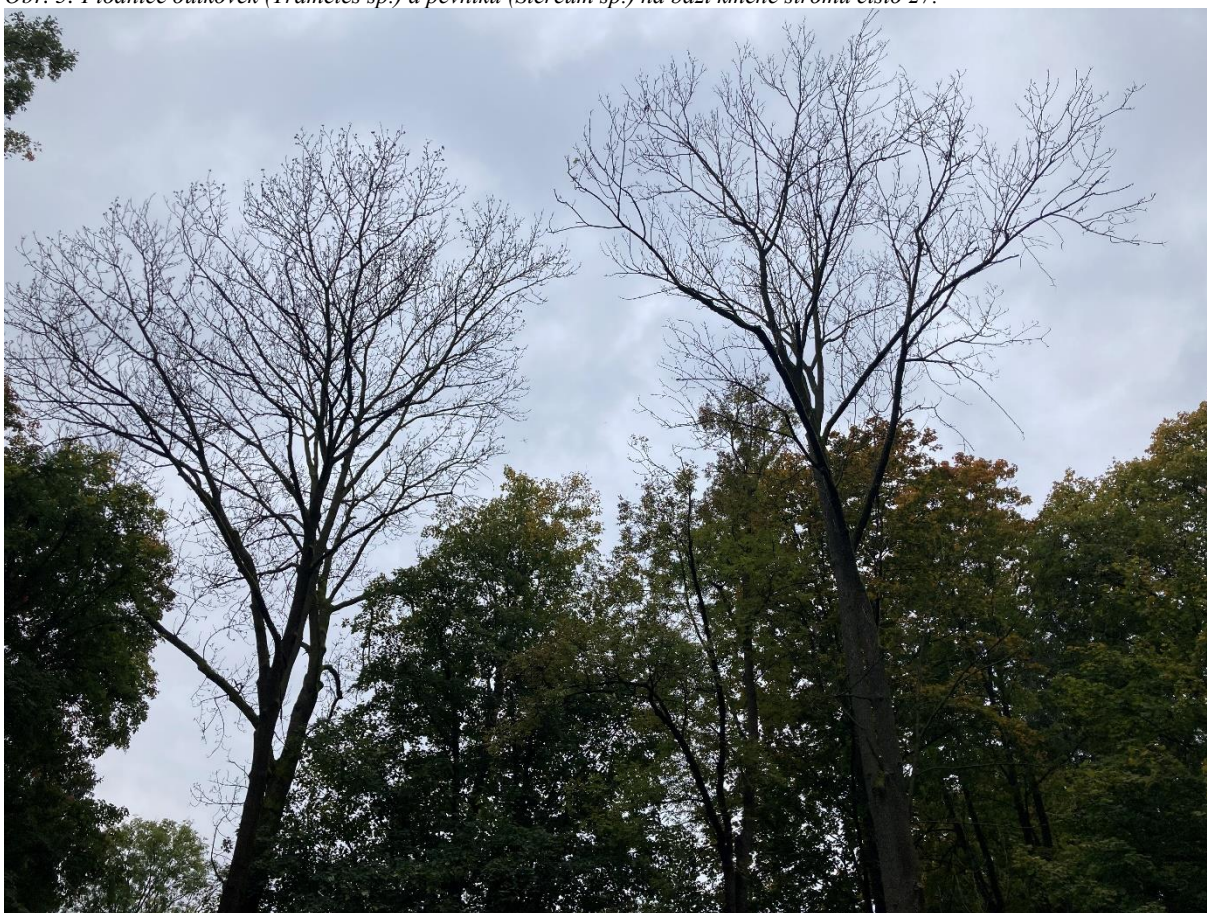
Obr. 6: Koruny stromů číslo 38 a 40 silně napadené patogenní houbou voskovičkou jasanovou (*Hymenoscyphus fraxineus*).

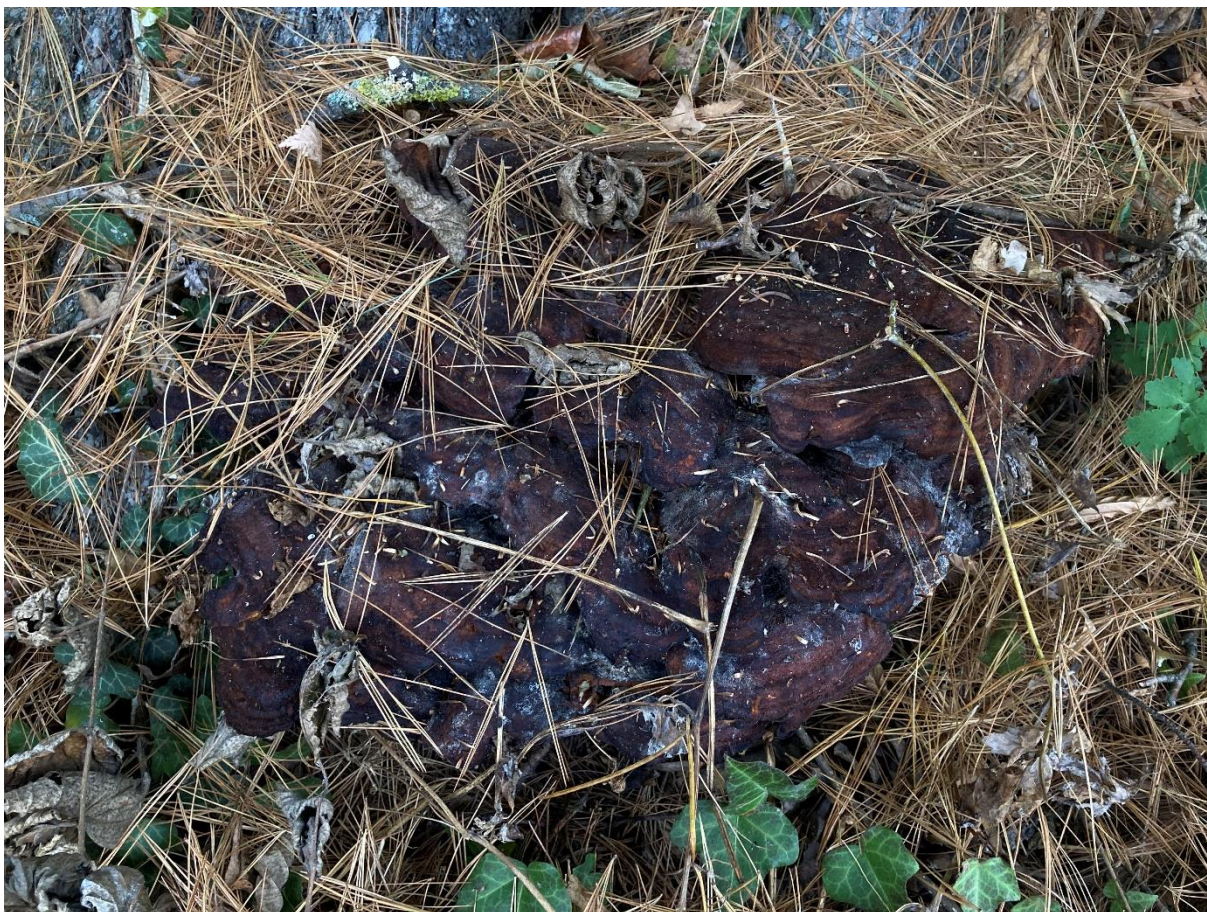
Obr. 7: Velká plodnice hnědáku schweinitzova (*Phaeolus schweinitzii*) nalezena u báze stromu číslo 50.

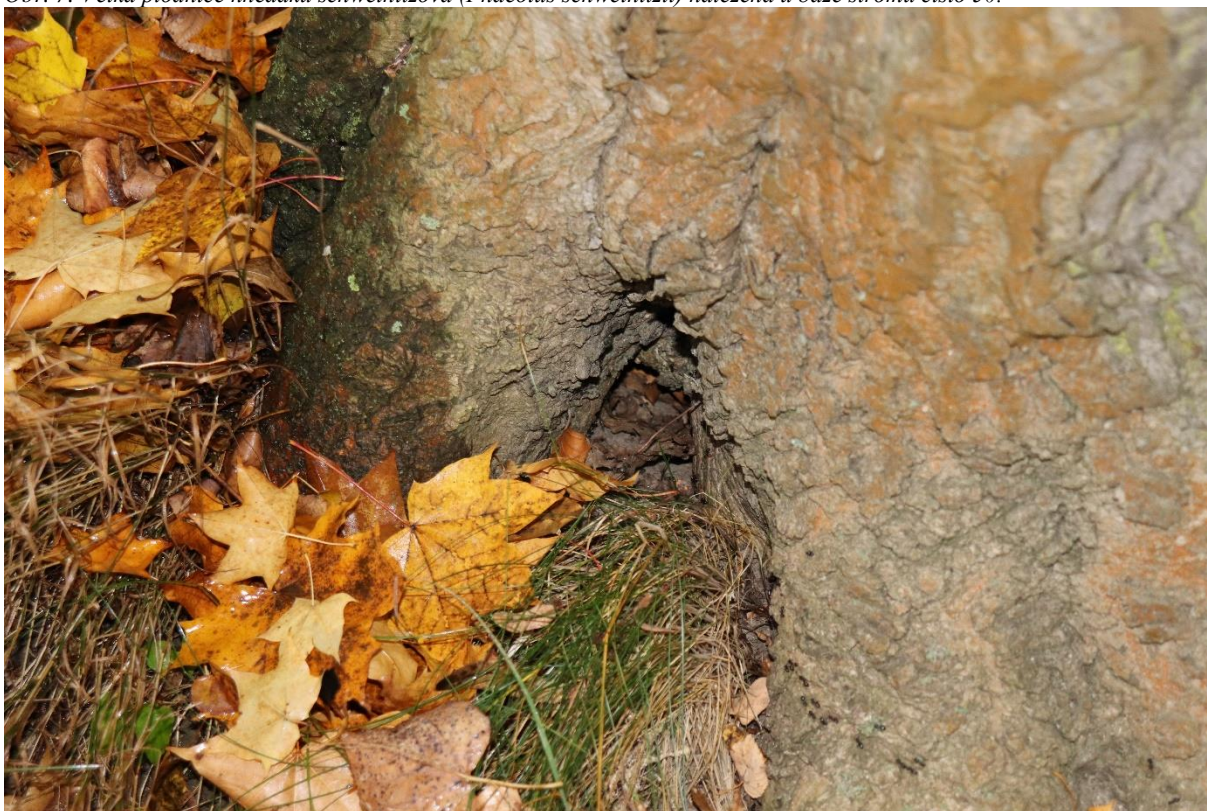
číslo	Taxon	Průměr kmene (cm)	Výška (m)	Nasazení koruny (m)	Průměr koruny (m)	Fyz stáří	Vitalita	Zdravotní stav	Stabilita	Provozní bezpečnost	Biologická hodnota	Perspektiva	Technologie ošetření	Naléhavost	Poznámka
12	Javor kapadocký ( <i>Acer cappadocicum</i> )	37;3 7;10	17	4	8	4	4	4	4	3	5	c	S-RO 20%/S-KV	2	Jedinec vzniklý z pařezových výmladků. Aktuálně defektně větvený trojkmen od báze. V bazální části již pravděpodobně přítomna infekce dřevními houbami, nalézají se zde četné drobné otevřené dutinky a přítomnost mravenců. Na kmeni patrná drobná poškození, koruna výrazně asymetrická s vysokým těžištěm. Nalezena infekce václavkou ( <i>Armillaria sp.</i> )
13	Javor kapadocký ( <i>Acer cappadocicum</i> )	28;2 5	17	11	3	5	4	3	4	3	5	c	S-KV	2	Jedinec vzniklý z pařezových výmladků. Aktuálně defektně větvený dvojkmen od báze. V bazální části již pravděpodobně přítomna infekce dřevními houbami, nalézají se zde četné drobné otevřené dutinky a přítomnost mravenců. Na kmeni rozsáhlé mechanické poškození s přítomností rhizomorph václavky ( <i>Armillaria sp.</i> ), díky čemuž se dá předpokládat, že báze všech těchto kmenů jsou již infikovány. Koruna výrazně asymetrická s vysokým těžištěm.

Obr. 8: Strom číslo 12 s osídlenou bazální dutinou

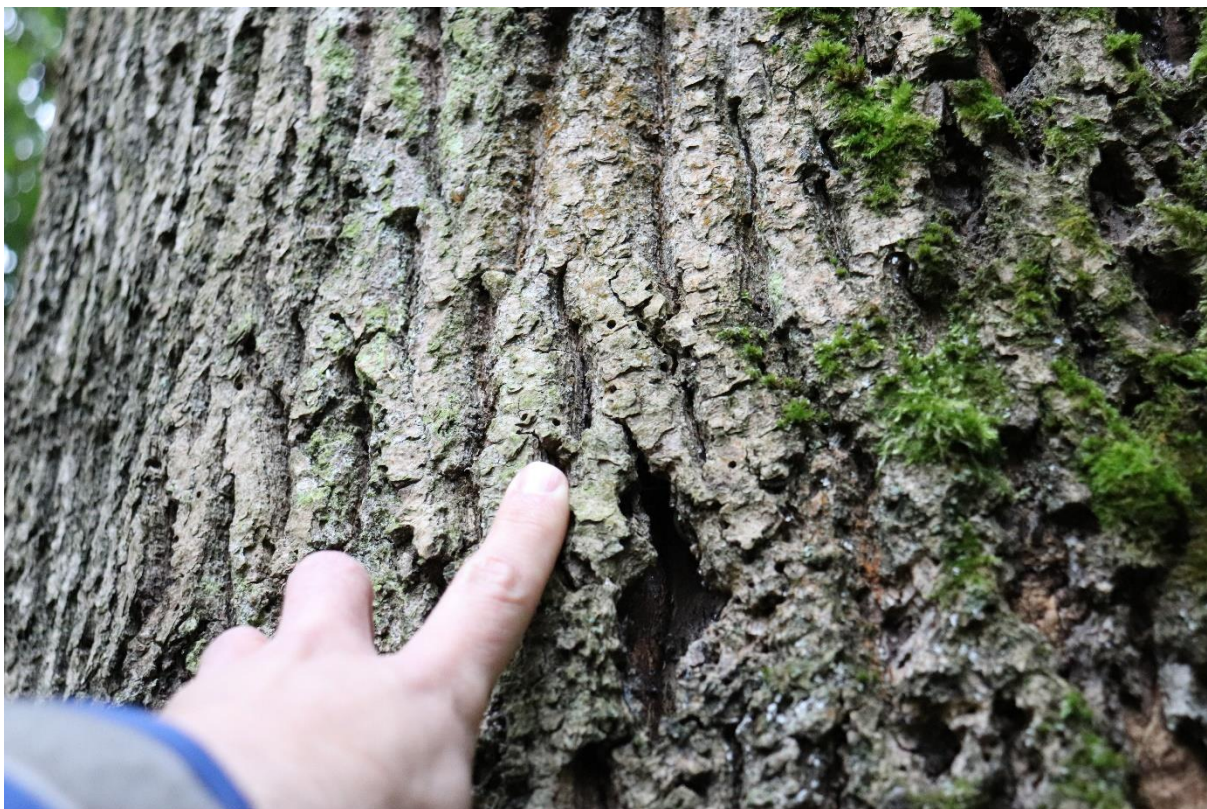
*Obr. 9: Strom číslo 38 s výletovými otvory kůrovců rodu hylesinus na kmeni.*

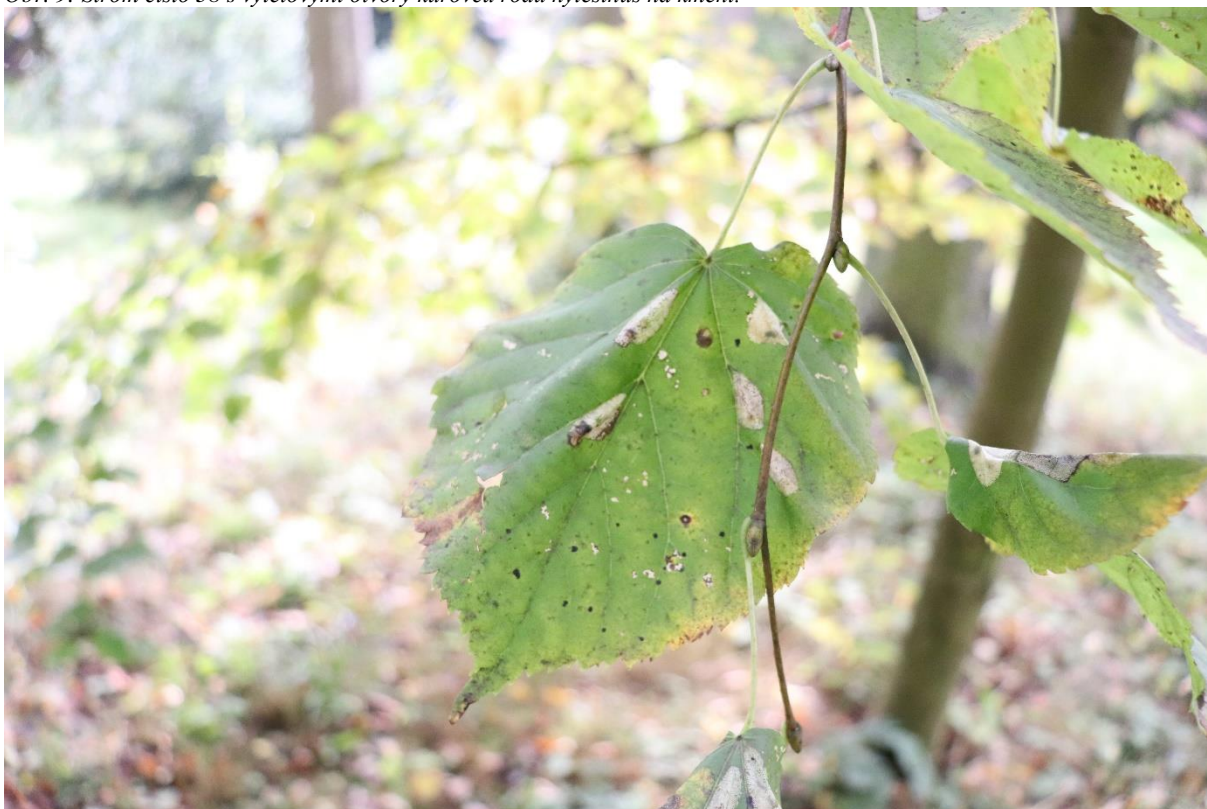
*Obr. 10: Strom číslo 114 poškození asimilačního aparátu hmyzím škůdcem (druh *E. tiliae* a další).*

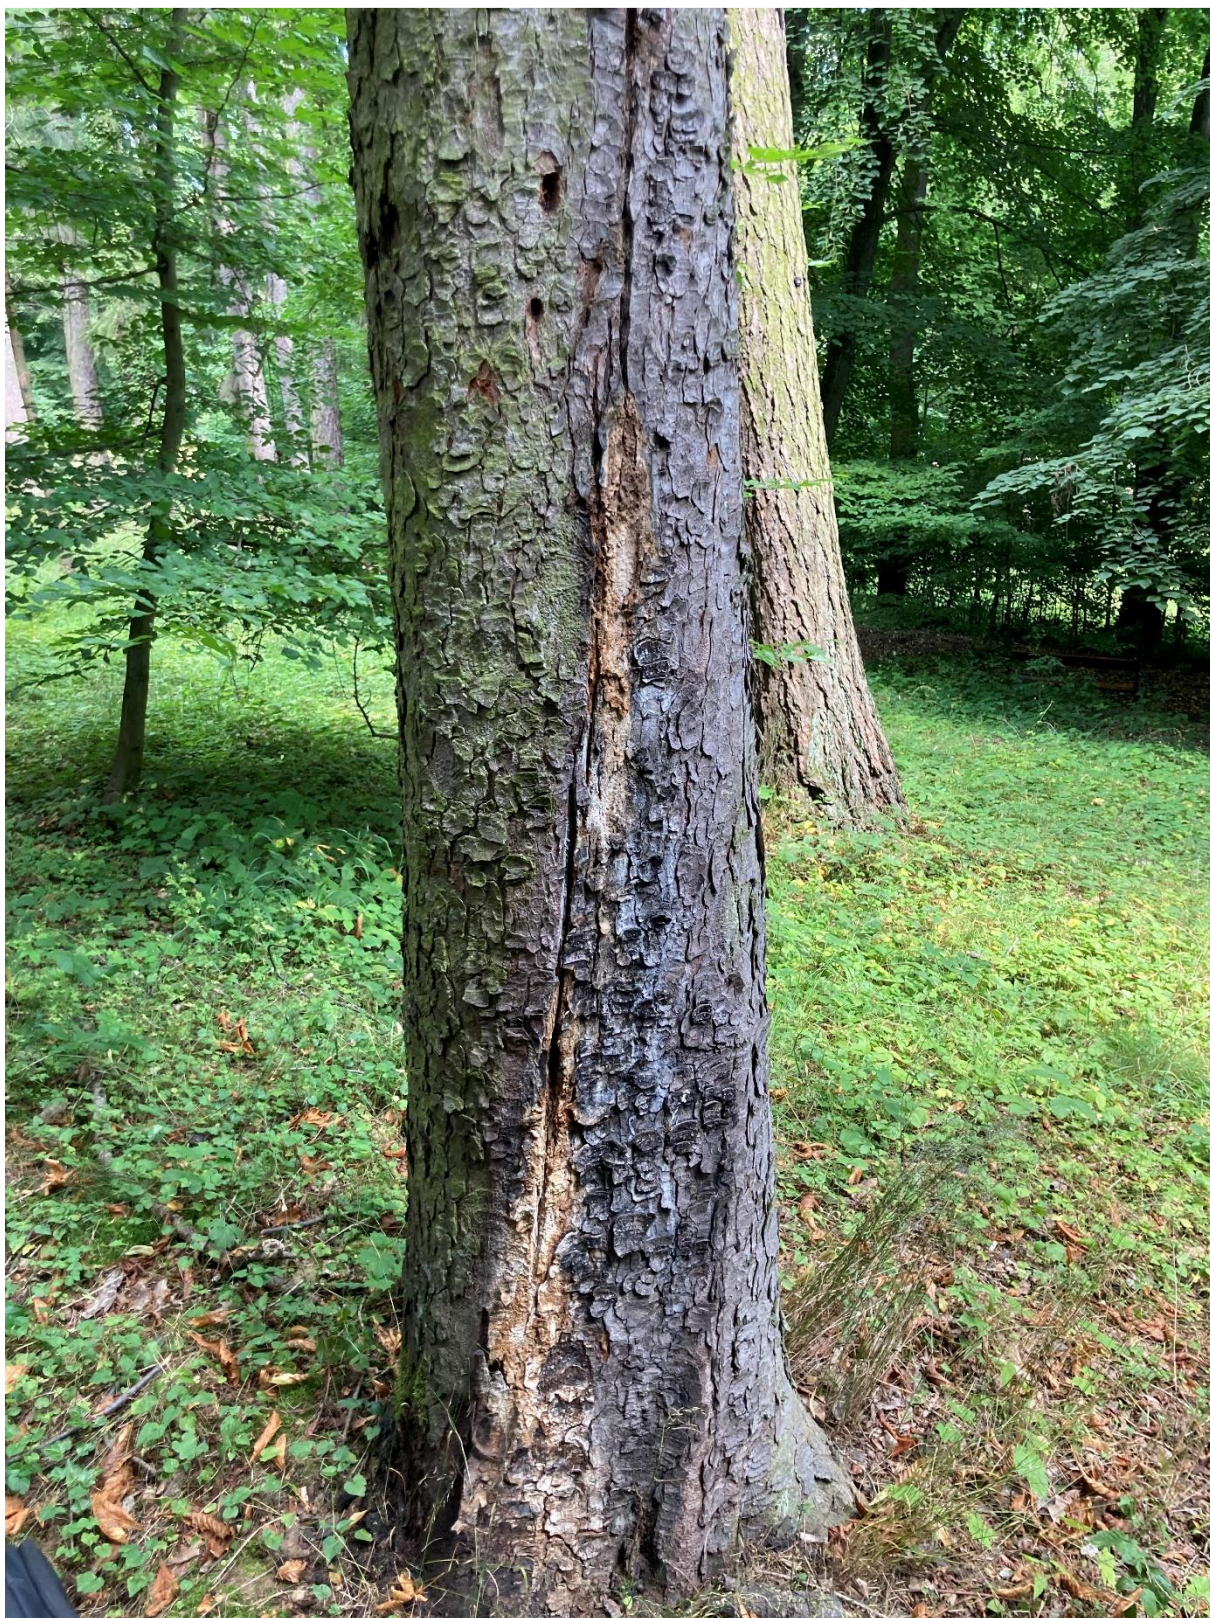
*Obr. 11: Strom číslo 378 smyková trhlina na kmeni.*

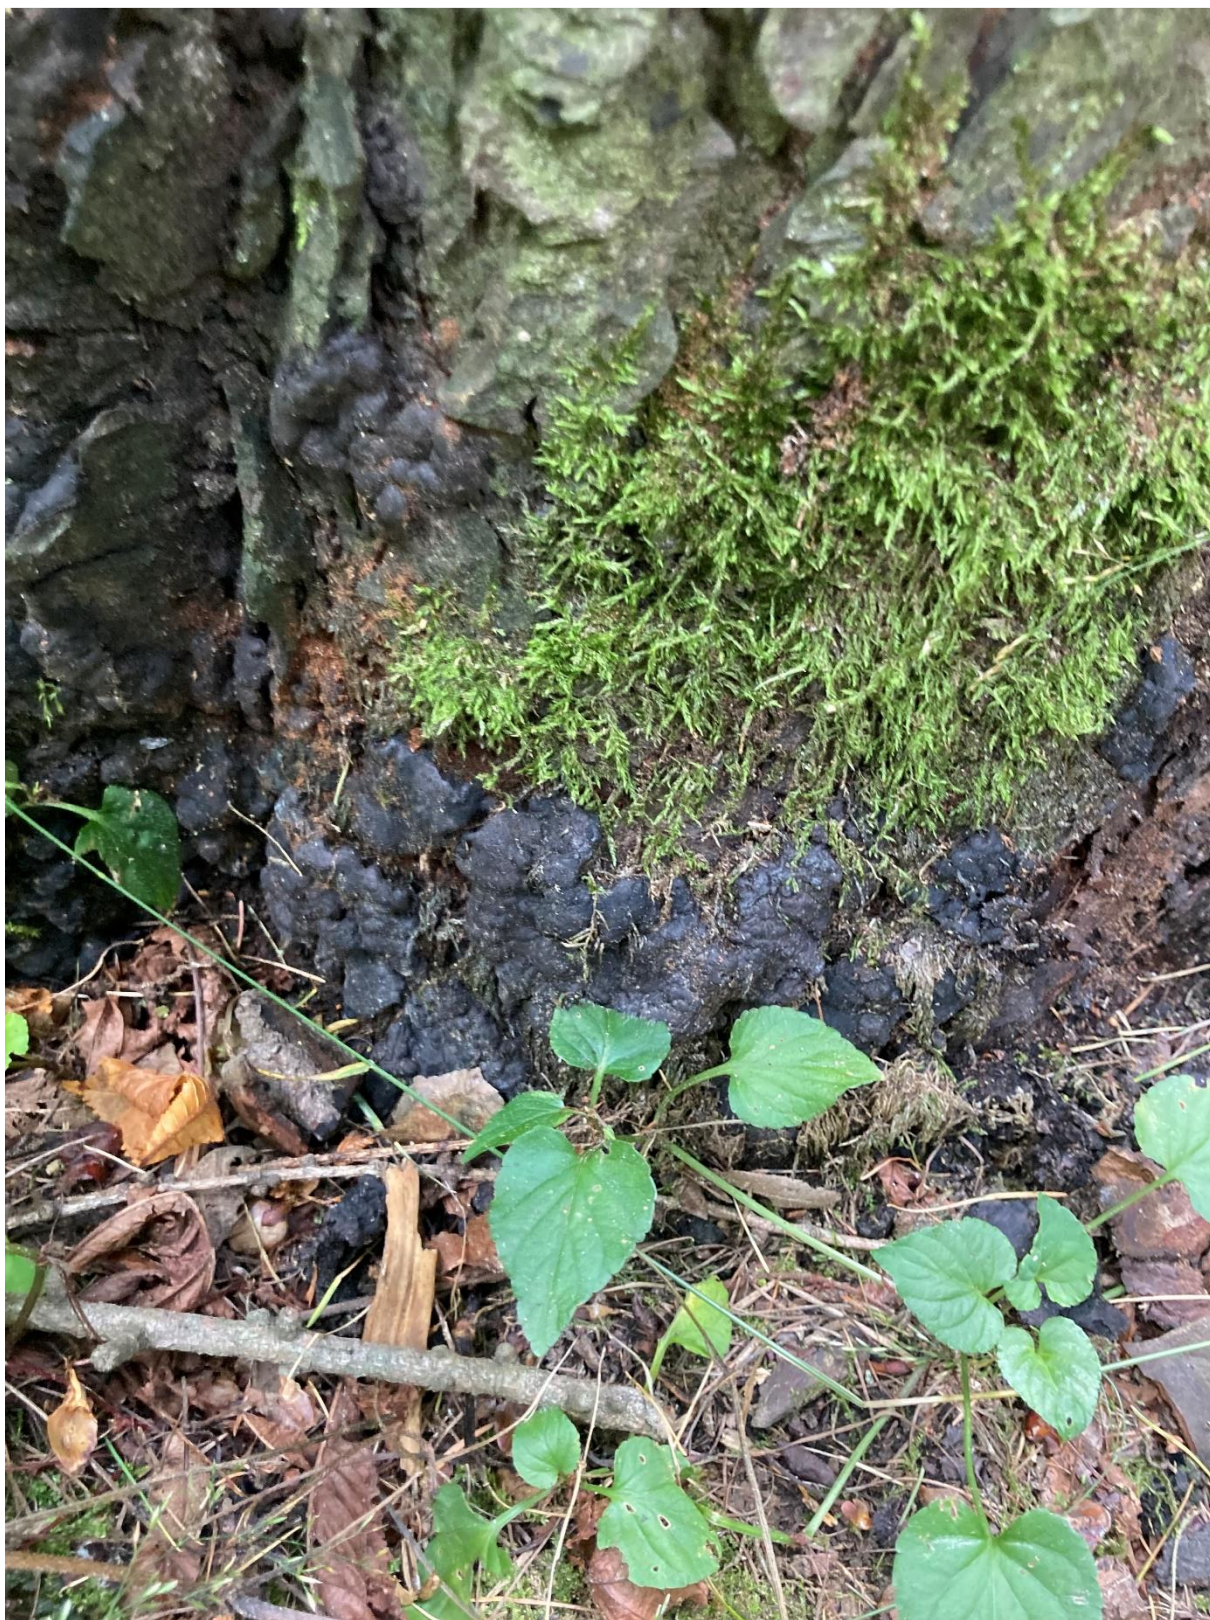
Obr. 12: Strom číslo 378 plodnice dřevomoru kořenového (*Kretzchmaria deusta*) nalezené na bázi kmene.

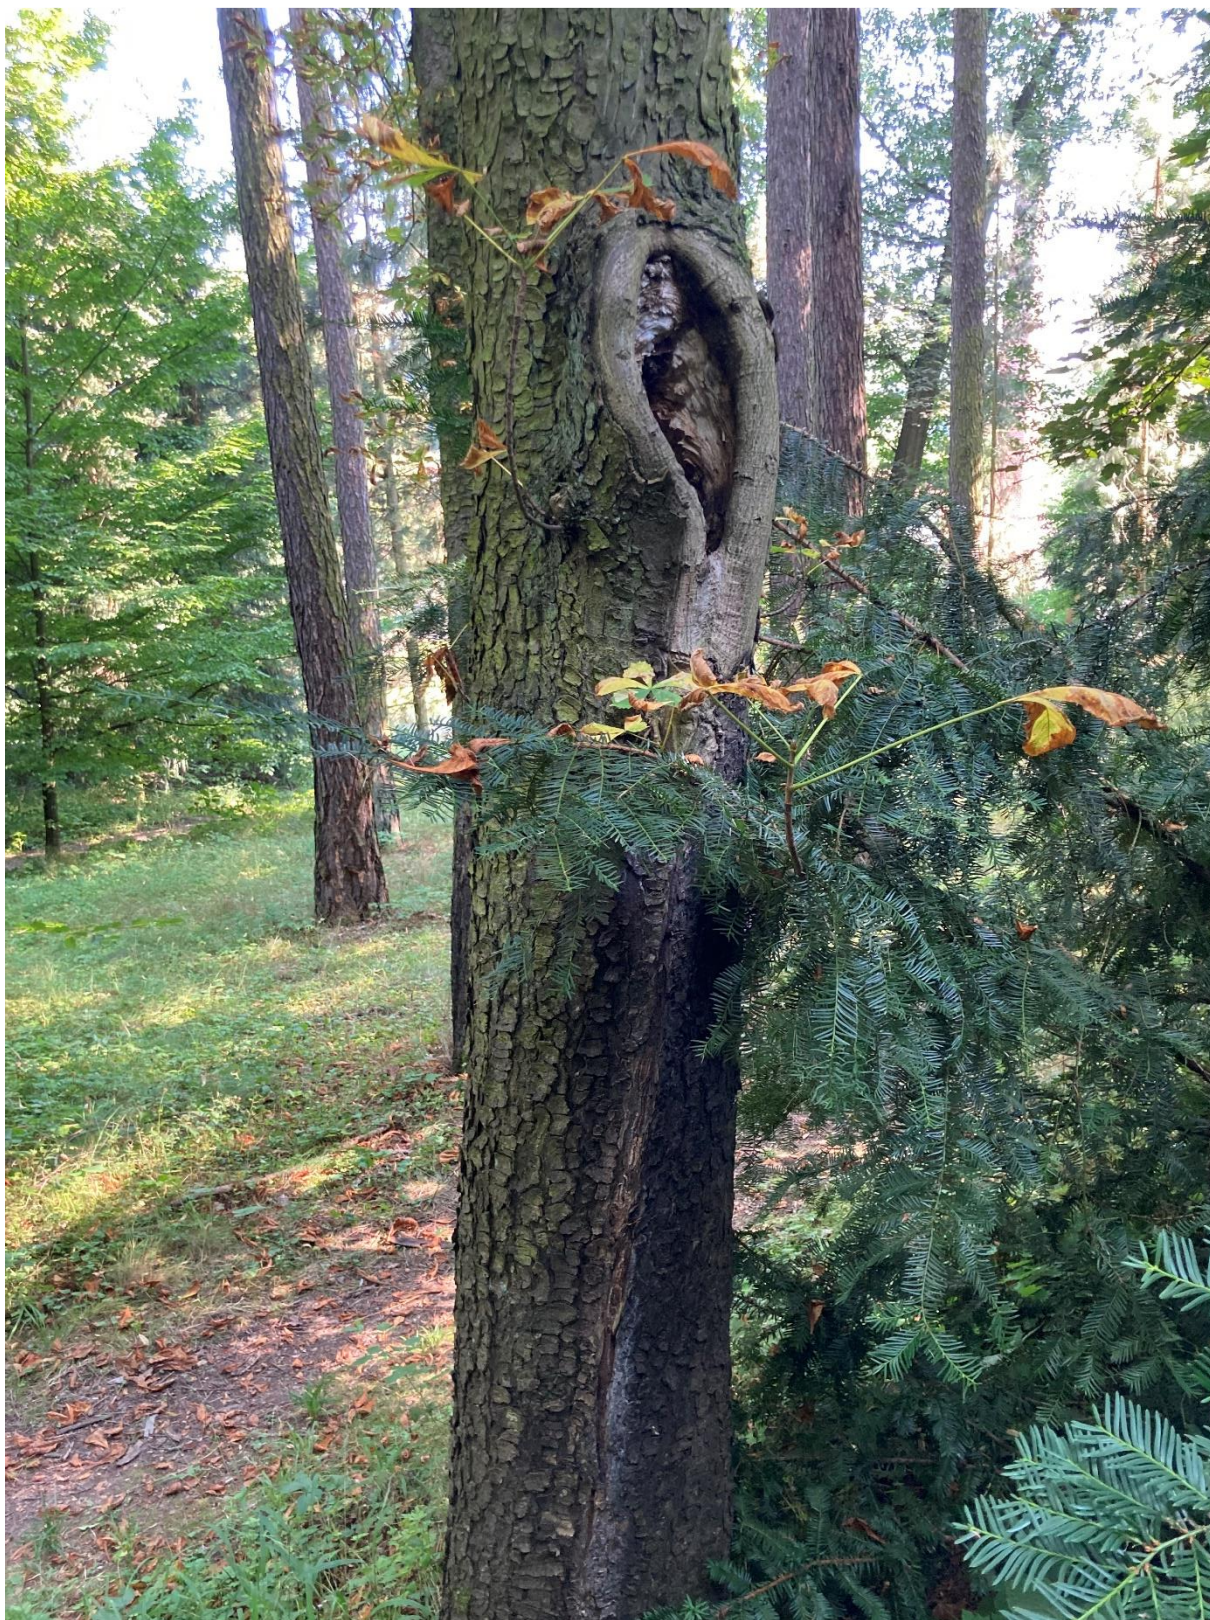
*Obr. 13: Strom číslo 476 otevřená dutina na kmeni.*
