STATIKA, MOSTY, PAMÁTKY	navrhl	D. HORA DiS.		investor	Pardubický kraj
	vypracoval	D. HORA DiS.		zak. číslo	132018-4
	zodp. projektant	ING. O. SVOBODA		datum	11/2018
				stupeň	DUSP
	STAVBA :			měřítko	-
BENING s.r.o. 51206, Benešov u Semil 7 tel: 603 811 693 ondrej.svoboda@volny.cz	Modernizace mostu ev.č. 358-010 Polanka			č.přílohy:	paré :
	Příloha: DENDROLOGICKÝ PRŮZKUM			G.6

Dendrologický průzkum a návrh ochrany č. 17-1-19

Modernizace mostů Pardubického kraje, most č. 358-10

15. ledna 2019

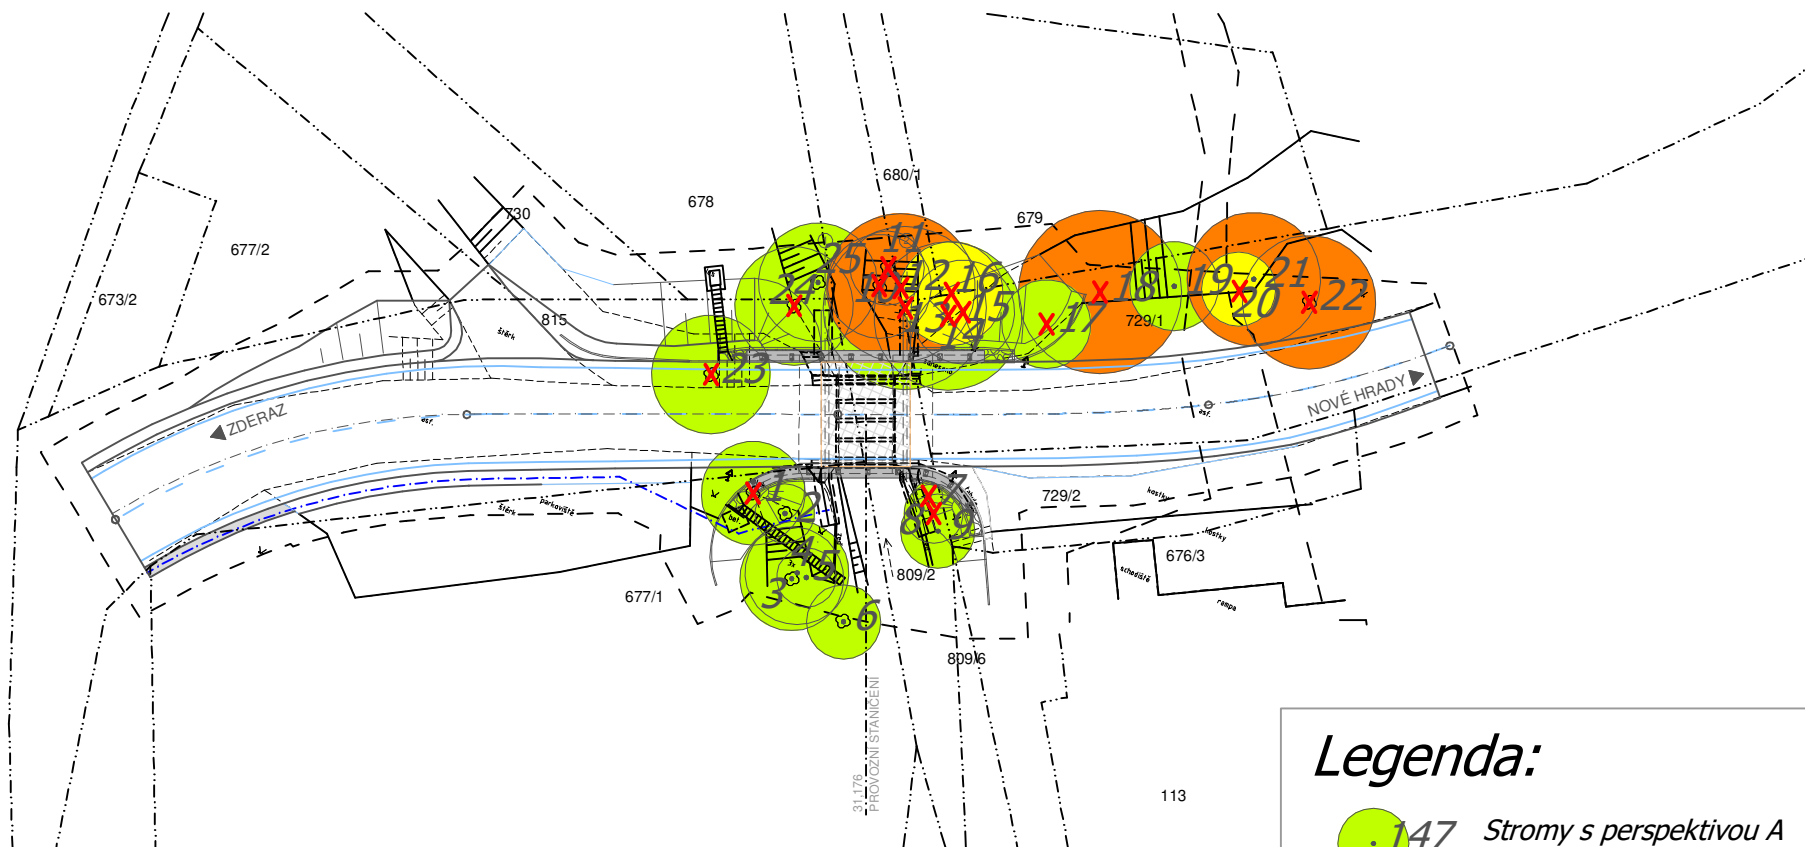
Příloha A – Lokalizace stromů

Na stromech je patrný úbytek vitality ovlivněný přísuškem v posledních letech a vliv nevhodného zasypání bází kmenů a kořenů navážkou parkovacích stání podél komunikace. Mezi stromy ohrožující provozní bezpečnost patří inv. č. 16 a 20. Z hlediska zdravotního stavu a stability mají zhoršené parametry zejména zasypané stromy inv. č. 10 - 22.

U navrhované stavby jsou stromy nejvíce ovlivněny terénními pracemi související s opravou mostu (skupina č. 1 a stromy č. 13 – 17) a opravou komunikace (inv. č. 23)

Stromy u kterých se předpokládá výraznější narušení kořenového prostoru nebo dochází k přímému střetu se stavbou jsou navrženy k odstranění, stejně jako stromy s narušenou perspektivou.

Celkem je v průzkumu z důvodu stavu stromů nebo přímého konfliktu s navrhovanou stavbou navrženo k odstranění 16 ks stromů (viz. tab. 1). Nejčastější důvod ke kácení je střet se stavbou a narušená stabilita se sníženou perspektivou. Stromů do obvodu 80 cm jsou 4 ks a 1 skupina, stromů o obvodu větším než 80 cm (podléhající povolení ke kácení dle zákona 114/1992 Sb.) je 11 ks.
