**AKCE: STŘEDNÍ ŠKOLA CHOVU KONÍ A JEZDECTVÍ
KLADRUBY n/L – VÝSTAVBA JÍZDÁRNY**

01 DENDROLOGICKÝ PRŮZKUM – textová část

Dendrologický průzkum byl proveden v termínu 10/2018 v prostoru Střední školy chovu koní a jezdeckví na p.č. 516/ 5, k.ú. Kladruby nad Labem.

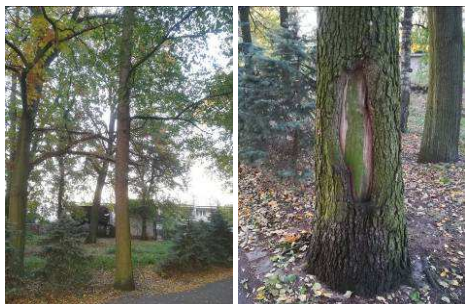
5. *Acer platanoides* (javor mléč)

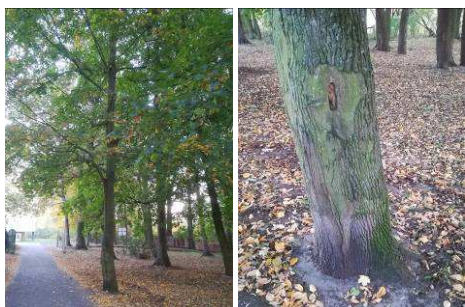
6., 7. *Alnus glutinosa* (olše lepkavá)

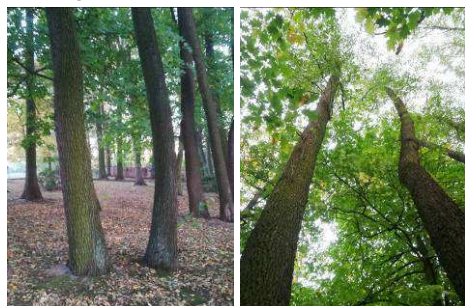
8. *Quercus rubra* (dub červený)

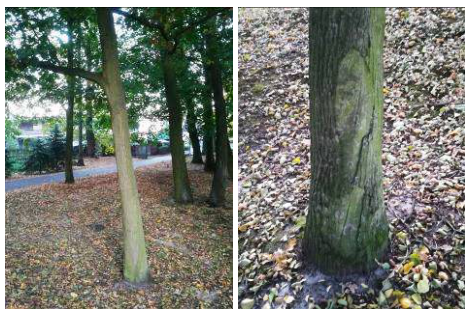
9. *Quercus robur* (dub letní)

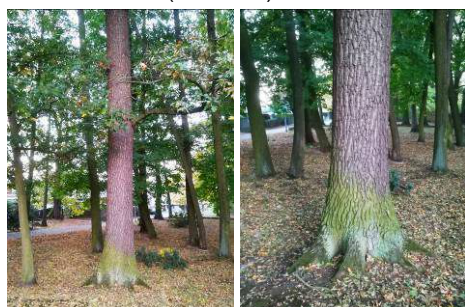
10. *Quercus robur* (dub letní), **ODSTRANIT!**

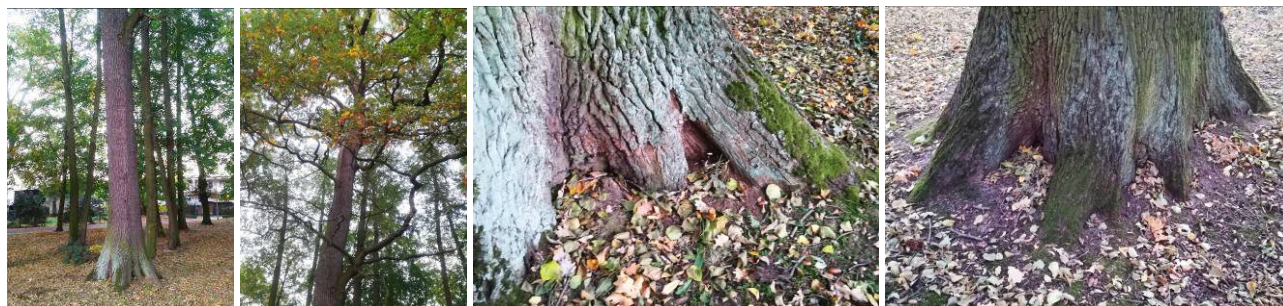
11. *Alnus glutinosa* (olše lepkavá)

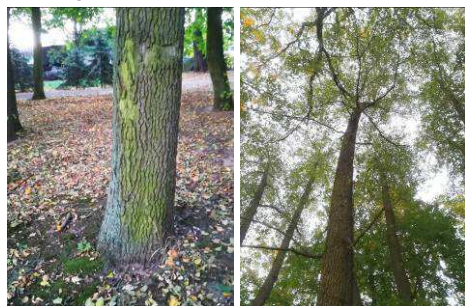
- 12., 13. *Alnus glutinosa* (olše lepkavá), **ODSTRANIT! taxon č. 12.**

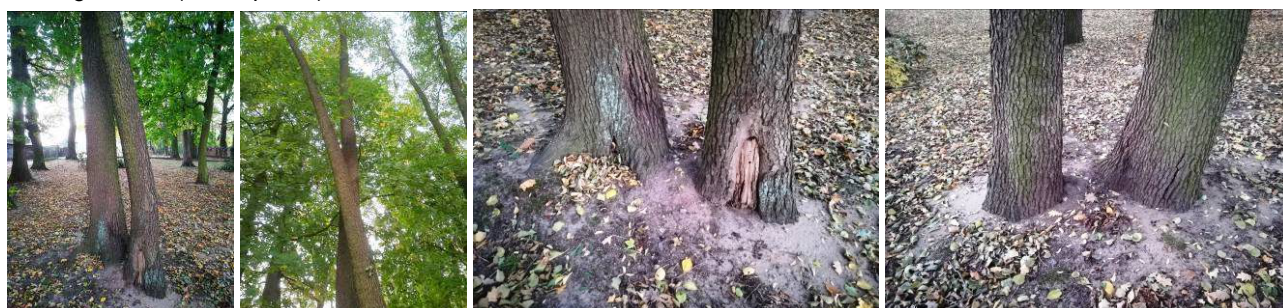
14. *Acer platanoides* (javor mléč)

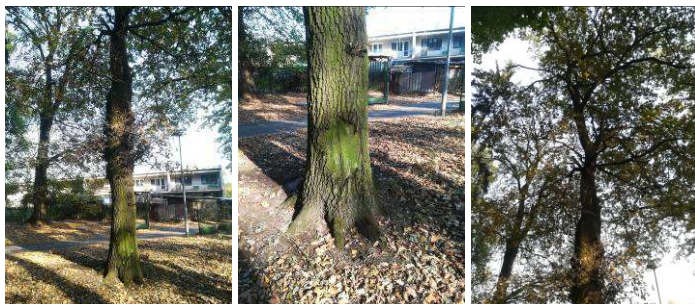
17. *Quercus robur* (dub letní)

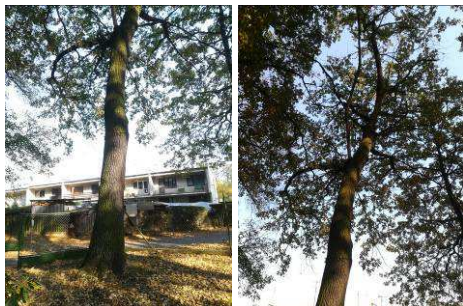
18. *Picea abies* (smrk ztepilý)

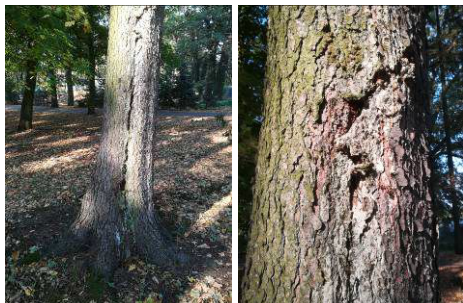
24. *Quercus robur* (dub letní)

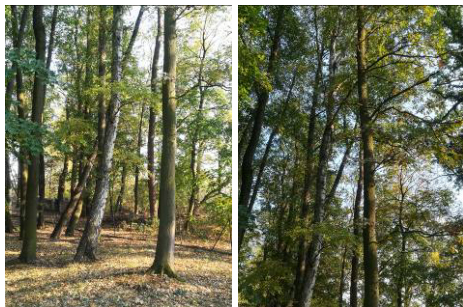
Pohled na taxon č. 30. (vlevo), 29. (uprostřed), zcela vpravo taxony č. 27., 28. *Pinus sylvestris* (borovice lesní)

SS	28.	Pinus sylvestris (borovice lesní)	53	-	-	-	-	-	-	-	-	-	-
S	29.	Quercus robur (dub letní)	48	22	6	13	Jko, Nkm, prosychá (spodní suché větve)	60	3	3	ŘB, ŘU	1	5
S	30.	Ulmus laevis (jilm vaz)	79	23	2	18	Mohutný strom, prosychá	60	3	3	ŘB, ŘU	1	5
SS	31.	Quercus robur (dub letní)	55	19	8	14	Redukovaná ko - suché kosterní větve, ve spodní části ko suché větve (první živé větve v 8 m)	25	3/4	3	ŘB, ŘU	1	5
SS	32.	Quercus robur (dub letní)	50	17	7,5	14	Velmi výrazně pokřivený km, suché větve, pahýly, OV	45	3	3/4	ŘB, ŘU	1	5

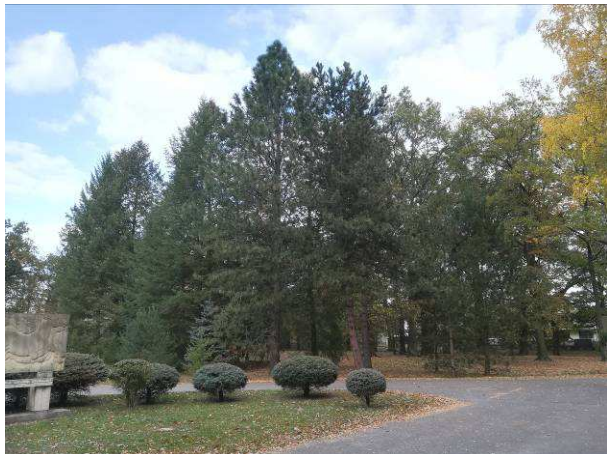
- A. Skupina jehličnatých stromů s podrostem trávniku
Pseudotsuga menziesii (douglaska Menziesova), *Picea pungens* (smrk pichlavý)

Skupina A. vpravo s taxony č. 61. až 66., v popředí se skupinou B. (viz foto níže)

P. č.	Typ vegetačního prvku	Výška (m)	Plocha (m²)	Poznámka
	Taxon			
A.	Skupina jehličnatých stromů s podrostem trávniku	4,5-18	282,5	Probírka, ŘU, odstranit 1 ks (rozšířpnutý km, viz situace)
	Pseudotsuga menziesii (douglaska Menziesova)	15-18		V popředí skupiny výsadba mladých jehličnanů
	Picea pungens (smrk pichlavý)	14,5		11 ks
	Picea pungens (smrk pichlavý)	4,5		Vtroušeně, 1 ks
	Picea pungens (smrk pichlavý)	4,5		Vtroušeně, 1 ks

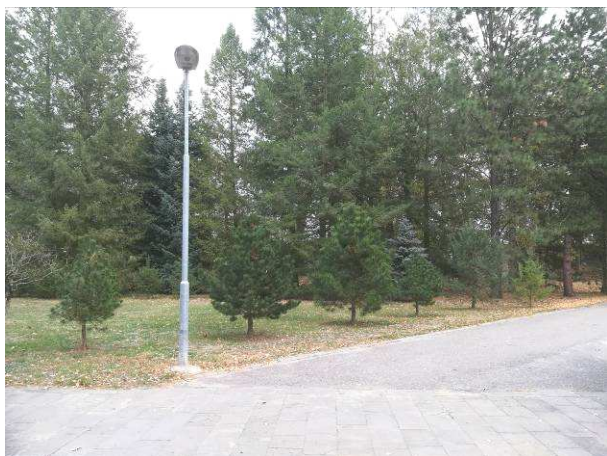
- B. Skupinou jehličnatých stromů s podrostem trávniku
Pinus ssp., *Abies* ssp.

B.	Skupina jehličnatých stromů s podrostem trávniku	2-3,5	79	ŘV
	Pinus ssp.	2-3,5		5 ks
	Abies ssp.	2,5		Vtroušeně, 1 ks
C.	Skupina jehličnatých stromů s podrostem trávniku	1,2-3,5	97,5	Tvarované stromy keřovité formy
	Pseudotsuga menziesii (douglaska Menziesova)	1,2-3,5		ŘU

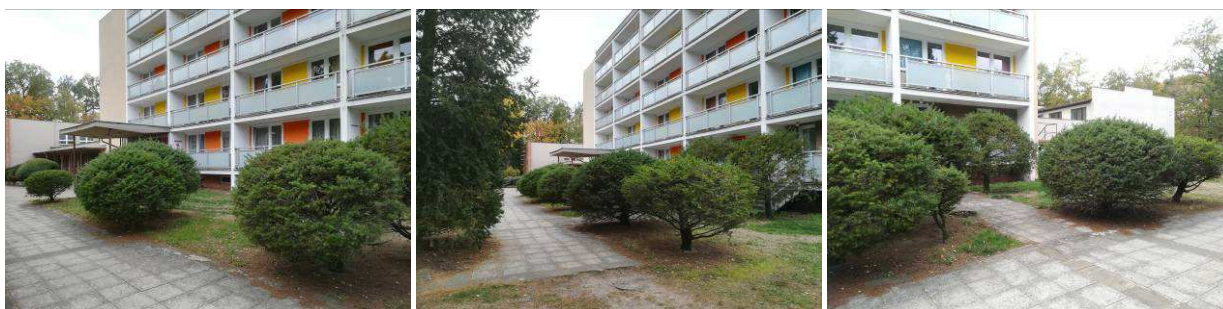
- C. Skupina jehličnatých stromů s podrostem trávniku
Pseudotsuga menziesii (douglaska Menziesova)

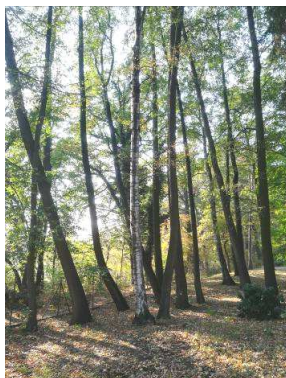
- D. Skupina listnatých stromů s ruderálním podrostem, vtroušeně pěnišníky
Alnus glutinosa (olše lepkavá)

D.	Skupina listnatých stromů s ruderálním podrostem, vtroušeně pěnišníky	15-22	209	15 ks, odstranit 1 ks (viz situace)
	Alnus glutinosa (olše lepkavá)	15-22		Velmi výrazně NKm a redukované ko (zápoj)
