**Treewalker**  
profesionální arboristika

Dendrologický průzkum a návrh ochrany č. 19-1-19

## Modernizace mostů Pardubického kraje, most č. 357-009A

15. ledna 2019

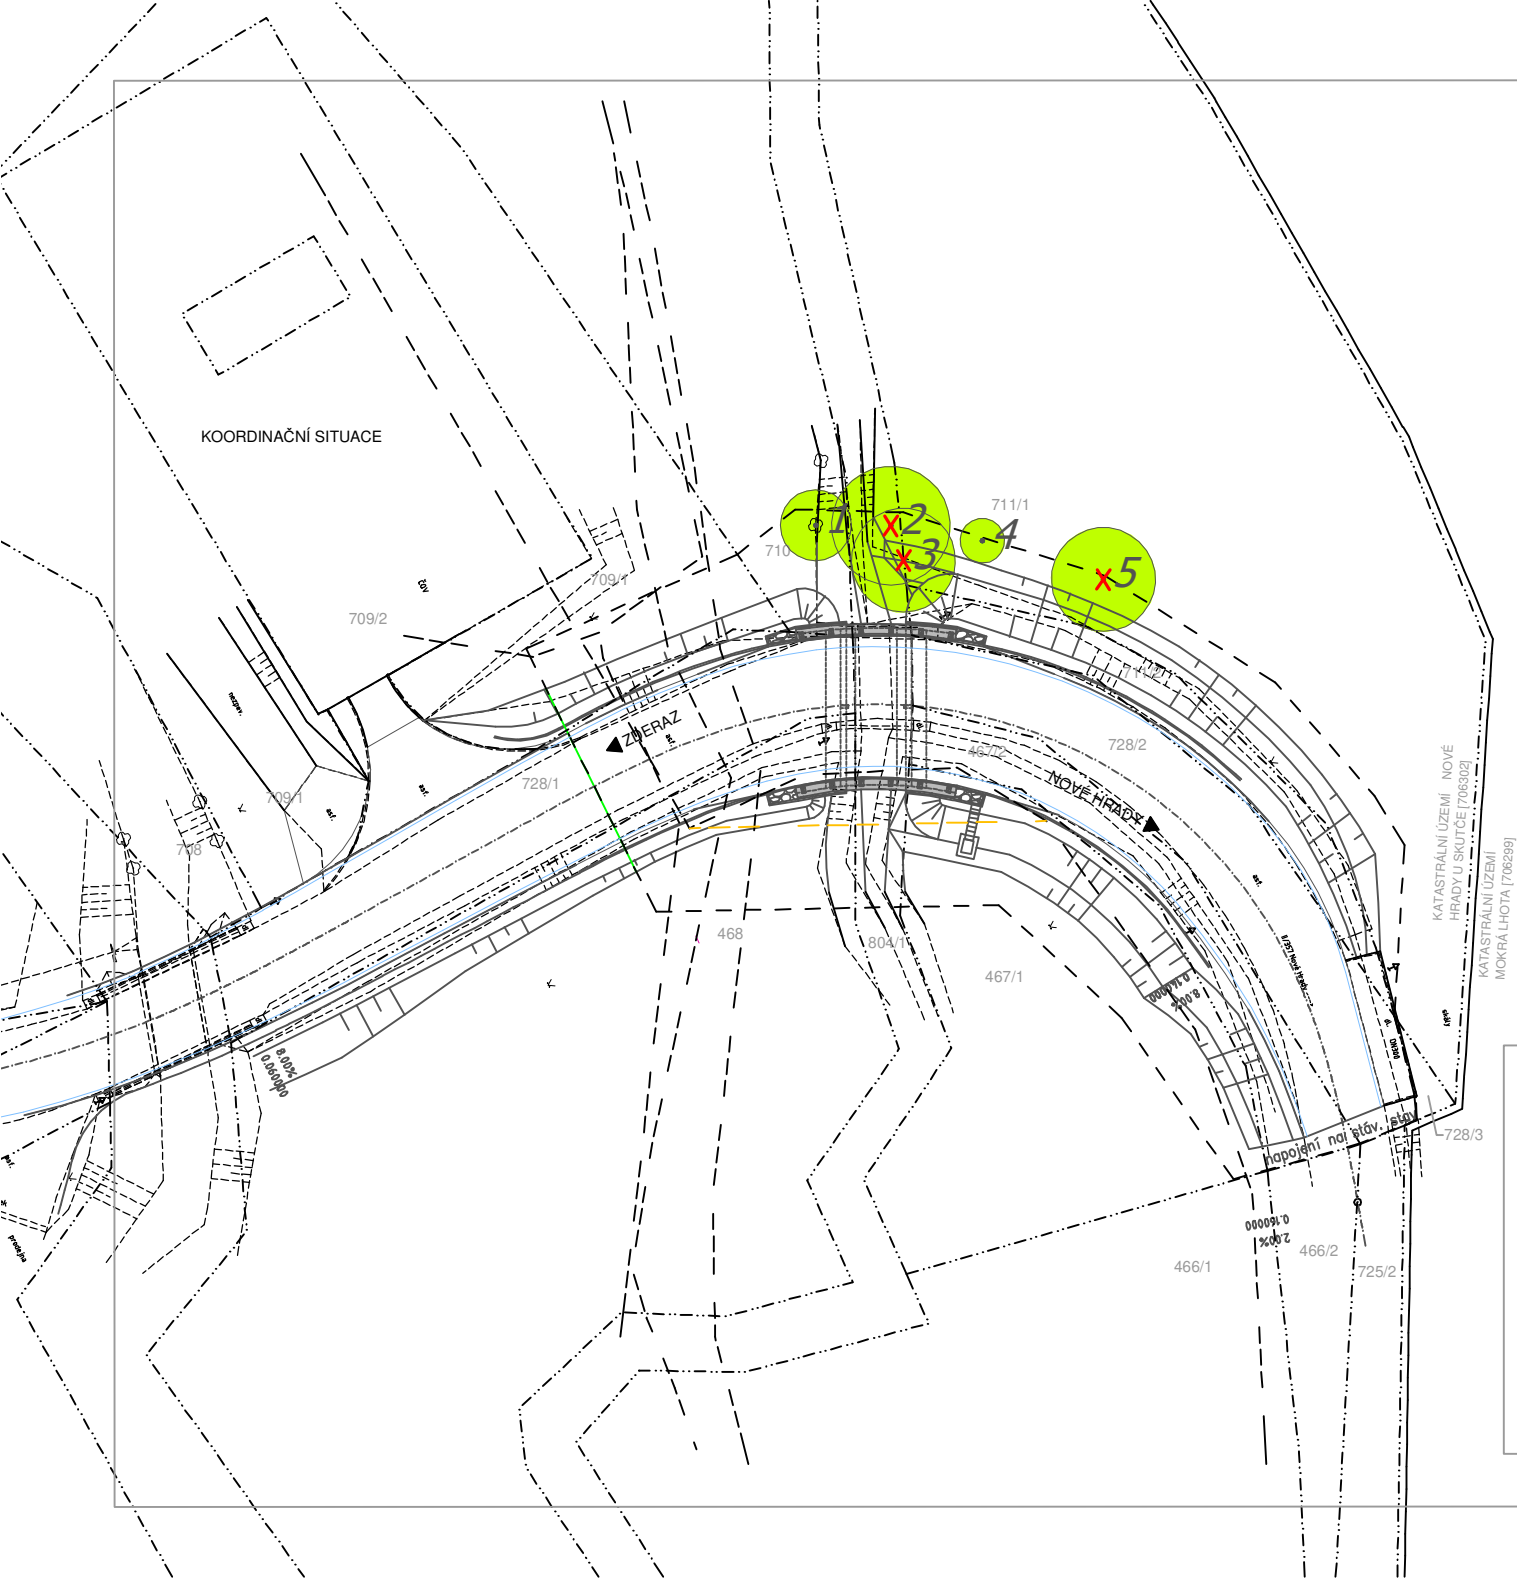
## **Příloha A – Lokalizace stromů**

Celkem je v průzkumu z důvodu stavu stromů je navrženo k odstranění 3 ks stromů (viz. tab. 1). Důvod ke kácení je snížená perspektiva a střet se stavbou, oba stromy jsou o obvodu větším než 80 cm (podléhající povolení ke kácení dle zákona 114/1992 Sb.).

Lokalita_Nové Hradky 357-009A										
Inventarizační číslo	Taxon vědecky	Taxon vědecky	Průměr kmene	Obvod kmene v 1,3 m	Parc. číslo k.ú. Nové Hradky u Skutče	Vlastník	Poznámka stav	Ošetření hlavní	Priorita	Poznámka ošetření
Stromy o obvodu nad 80 cm (vyžadují povolení ke kácení dle zák. 114/1992 Sb.)										
2	Alnus glutinosa	olše lepkavá	33	103,62	804/1	Obec Nové Hradky	tlakové větvení na bázi	S-KPV	3	
5	Acer pseudoplatanus	javor klen	39	122,46	711/2	Pardubický kraj, SUS	nadzvednutý kořenový talíř, vykloněný kmen	S-KPV	2	
3	Alnus glutinosa	olše lepkavá	38	119,32	804/1	Obec Nové Hradky	střet se stavbou	S-KV	1

Při odstranění stromů doporučených ke kácení nejsou s vlastní stavbou v přímém konfliktu žádné další stromy. U stromů zasahujících kořenovou zónou dle ČSN 83 9061 do areálu staveniště platí následující zásady jejich ochrany:

- a) V kořenové zóně stromů nesmí docházet k pojezdu a parkování stavební mechanizace těžší než 750 kg.
- b) V kořenové zóně stromů nesmí dojít ke skladování stavebních materiálů a stavební chemie.
- c) V kořenové zóně stromů nesmí dojít k míchání stavebních směsí a vypouštění vody kontaminované vápennými zbytky a stavební chemií.
- d) při pohybu aktivních částí strojů v blízkosti kmenů a nadzemních částí stromů nesmí dojít k jejich mechanickému poškození nebo pohmoždění (vzhledem k lokalizaci stromů není bednění kmenů vyžadováno)
