Dendrologický průzkum a návrh ochrany č. 16-1-19

Modernizace mostů Pardubického kraje, most č. 357-10

15. ledna 2019

Místo stavby most ev. č. 357-10, Nové Hrady

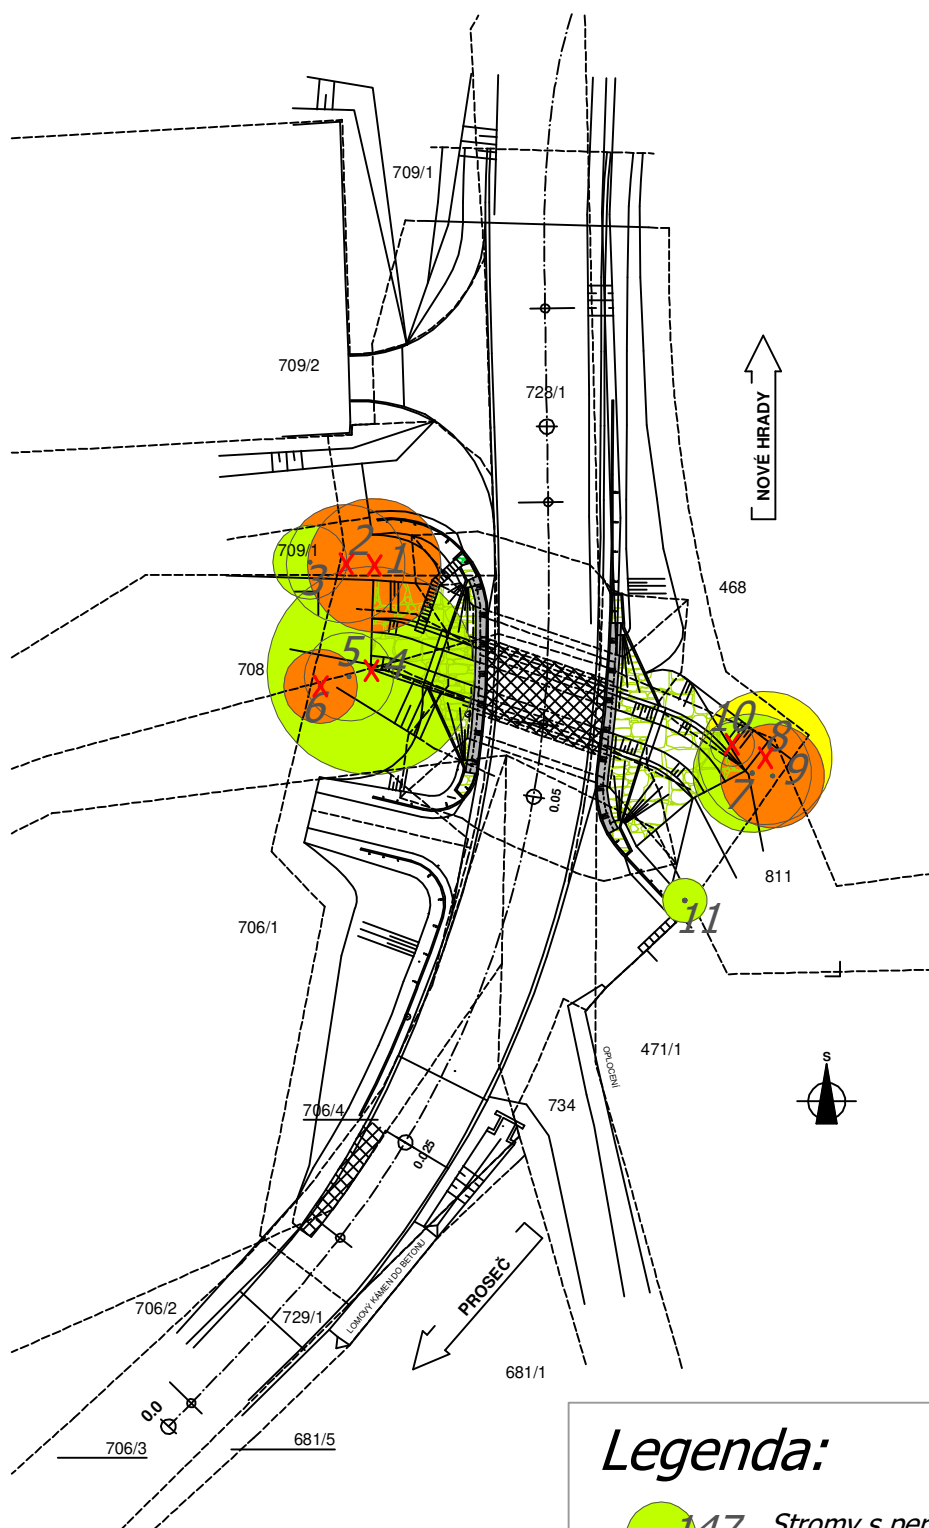
Příloha A – Lokalizace stromů

Na celé lokalitě bylo inventarizováno celkem 11 ks individuálně hodnocených stromů ve 4 taxonech (viz. graf 1). Z hlediska druhového spektra převládají javory a jasany. Mezi nejčastější jedince patří javor č. 4, ostatní stromy mají průměrnou až podprůměrnou hodnotu. Žádný z hodnocených stromů nemá výrazně narušenou vitalitu a zdravotní stav. Z hlediska provozní bezpečnosti nevyhovuje stabilita u vrby inv. č. 8.

U navrhované stavby jsou stromy nejvíce ovlivněny terénními pracemi související s remodelací koryta potoka u čísla 10 a 1. Do kořenového prostoru stromu inv. č. 4 zasahuje úprava kamenného obložení koryta a vzhledem k hodnotě stromu doporučuji minimalizovat přiblížení stavby a realizaci výkopových prací v blízkosti stromu.

Celkem je v průzkumu z důvodu stavu stromů nebo přímého konfliktu s navrhovanou stavbou navrženo k odstranění 6 ks stromů (viz. tab. 1). Nejčastější důvod ke kácení je snížená perspektiva a střet se stavbou. Strom č. 4. je navržen ke kácení z důvodu umístění provizorního přemostění. Stromů do obvodu 80 cm jsou 3 ks, stromů o obvodu větším než 80 cm (podléhající povolení ke kácení dle zákona 114/1992 Sb.) jsou 3 ks.

Při odstranění stromů doporučených ke kácení nejsou s vlastní stavbou v přímém konfliktu žádné další stromy. U stromů zasahujících kořenovou zónou dle ČSN 83 9061 do areálu staveniště platí následující zásady jejich ochrany:

- a) V kořenové zóně stromů nesmí docházet k pojezdu a parkování stavební mechanizace těžší než 750 kg.
- b) V kořenové zóně stromů nesmí dojít ke skladování stavebních materiálů a stavební chemie.
- c) V kořenové zóně stromů nesmí dojít k míchání stavebních směsí a vypouštění vody kontaminované vápennými zbytky a stavební chemií.
- d) při pohybu aktivních částí strojů v blízkosti kmenů a nadzemních částí stromů nesmí dojít k jejich mechanickému poškození nebo pohmoždění (vzhledem k lokalizaci stromů není bednění kmenů vyžadováno)
