**Posouzení stavby
z hlediska výskytu obecně a zvláště chráněných
druhů živočichů –
budova dílen Správy a údržby silnic Pardubického kra-
je, Tovární 1150, 537 83 Chrudim**

Vypracoval:
RNDr. Vladimír Lemberk

listopad 2015

Předmět posouzení: Budova dílen a sociálního zázemí Správy a údržby silnic Pardubického kraje, Tovární 1150, Chrudim (okr. Chrudim).

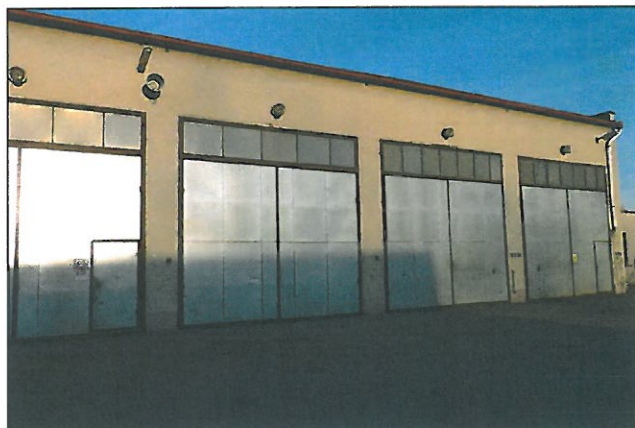
*Čelo budovy od jihovýchodu – plechová
vrata s proskleným nadsvětlíkem a ven-
kovním osvětlením.*

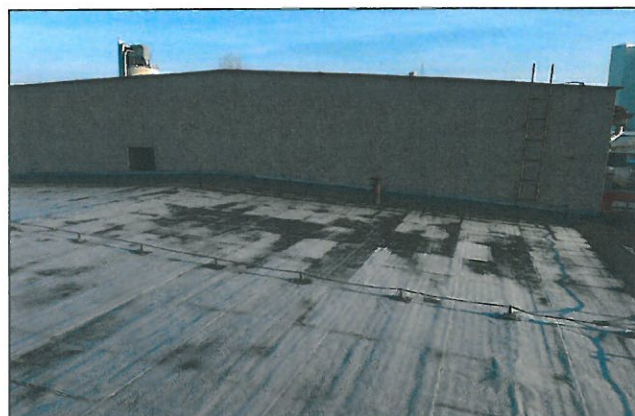
Plochá střecha nižší části budovy.

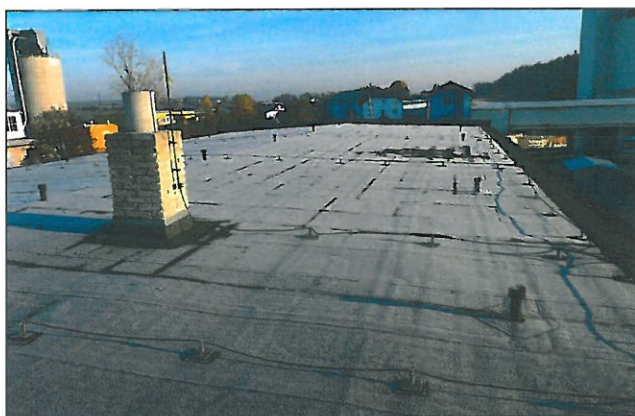
Komín na střeše je jediný, jednošachtový, vyzděný z šamotových cihel, využívaný. Průduch komínu nenese stopy využívání ptáky (kavka). Oplechování je těsné bez štěrbin. Na střeše jsou instalovány hromosvody.

*Plochá střecha nad dílnou s jediným ko-
mínem.*

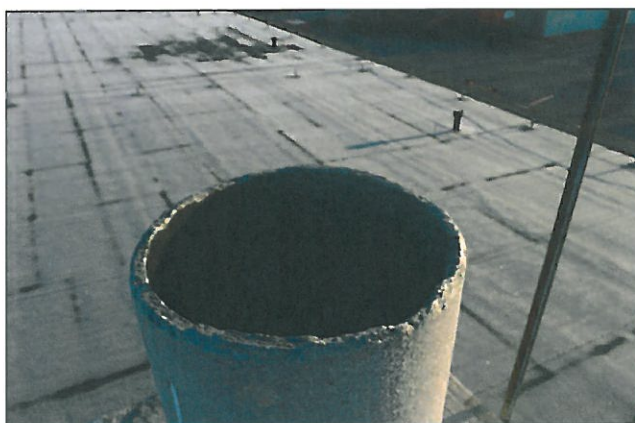
Šachta komína.

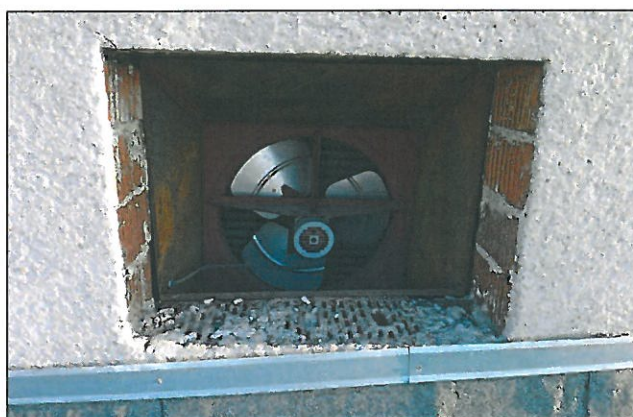
V obvodovém plášti budovy se nalézají staré nepoužívané vyústění ventilace (t.č. užívané vrabci k úkrytu). Jediný funkční vývod ventilace je opravený, živočichy nevyužívaný. Ventilační komínky jsou i na střeše.

Staré vyústění ventilace.

- holub domácí (*Columba livia* f. *domestica*) – pravidelně využívá střešní část k odpočinku a zřejmě i k nocování
- jiříčka obecná (*Delichon urbica*) – nalezeny zbytky hnízd i téměř celá použitá hnízda pod římsami z jihovýchodní strany budovy (viz foto)
- vrabec domácí (*Passer domesticus*) – v polodutinách starého vyústění ventilace zjištěny pobytové stopy vrabců domácích

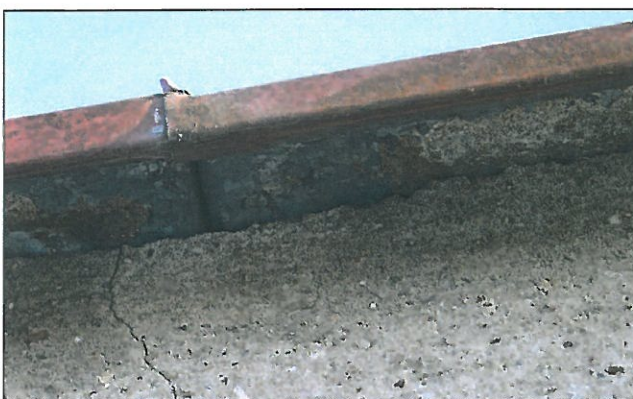
Oplechování říms a atik doléhá těsně.

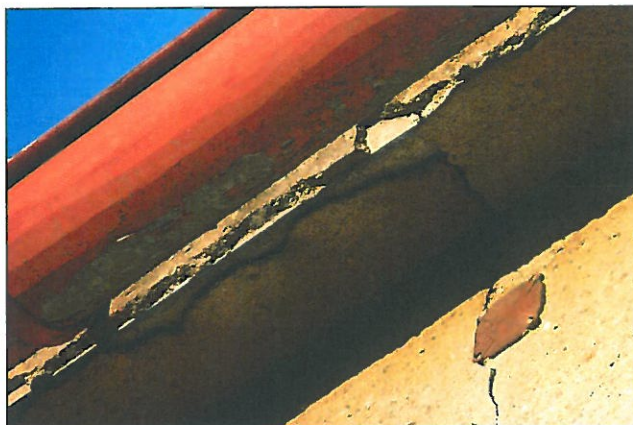
Klempířské prvky jsou v původním stavu.

*Fasáda je na několika místech u okapů
narušená.*

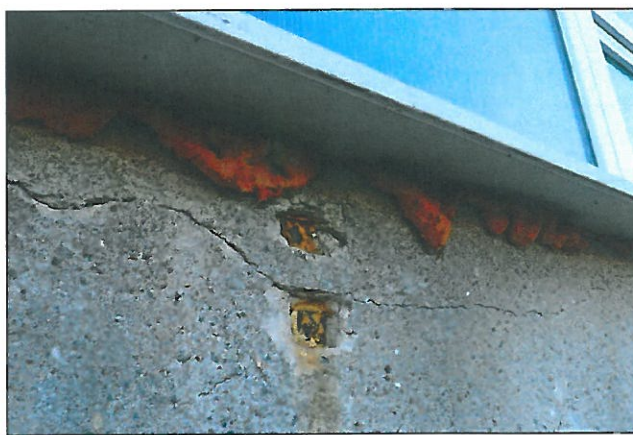
*Zatěsnění PUR pěnou pod parapety vy-
měněných plastových oken.*

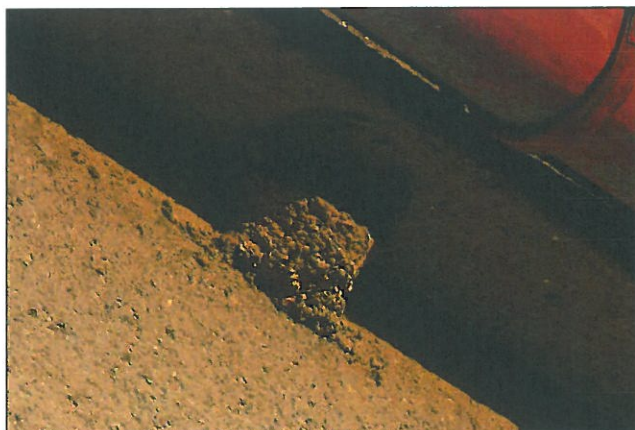
Použité hnízdo jiříčky obecné na jihovýchodní straně budovy.

Z pohledu obecně chráněných druhů ptáků je třeba respektovat dobu hnízdění jiříček obecných, tzn. načasovat stavební práce tak, aby nepostihly období IV. – VII.

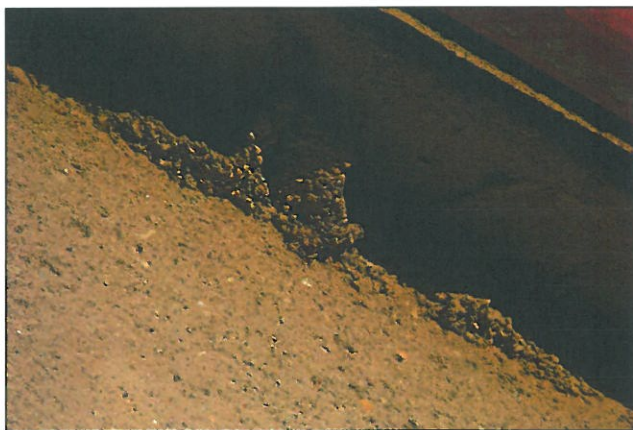
Zbytky hnízd jiříček obecných pod římsou na JV straně budovy.
