Posouzení stavby z hlediska výskytu obecně a zvláště chráněných druhů živočichů

projekt: Realizace úspor energie

**SPŠ stavební Pardubice, AB, tělocvična, DM4
a dílny**

únor 2016

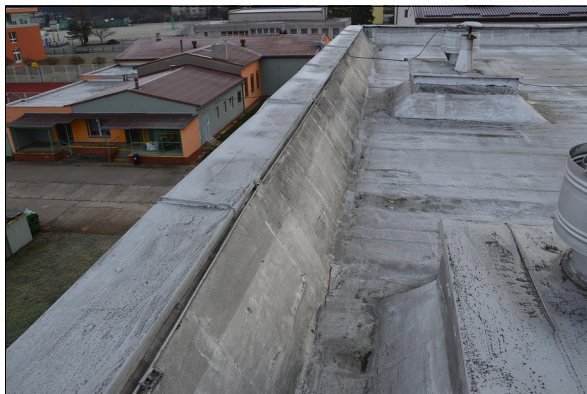
*Detail vyvýšeného okraje střechy na budově
DM4, pod sešikmenou částí jsou dutiny
obývané netopýry.*

Na střeše ani na obvodovém plášti budov nebyly nalezeny žádné zbytky hnízd, žádné peří ani ptačí trus. Namátkově byly prohledány štěrbin y vedoucí do dutin ve vyvýšeném okraji střechy. Celkem byla zkontrolována cca 1/3 – 1/4 štěrbin, což obnáší přibližně 80 otvorů. Ve 13 z nich (= cca 16 %) byl nalezen netopýří trus. Netopýří trus byl dvojí velikosti. Velikost obou druhů byla dosti rozdílná. Malý trus patřil tedy některému z našich malých druhů netopýrů. Velký trus naopak některému z našich největších druhů. S velkou pravděpodobností tento velký trus zanechal ve štěrbinách netopýr rezavý (*Nyctalus noctula*), který je v posledních desetiletích v Čechách nejčastěji zjišťovaným druhem v tomto typu úkrytů. Trus byl zajímavě rozmístěn. Deset dutin, ve kterých byl nalezen malý netopýří trus bylo situováno pouze na severní, východní a jižní stěně budovy. Naopak velký netopýří trus byl zjištěn ve třech dutinách, které byly všechny umístěny v panelech na západní stěně budovy.

Podle zjištění získaných při aktuálním průzkumu dne 25. února 2016 je jediným sídlem zvláště chráněných (§ 48 zákona) živočichů ve smyslu § 50 odst. 1 zákona podstřeší budovy DM4. Ve větracích otvorech vedoucích do dutin pod střechou byl nalezen trus nejméně dvou druhů netopýrů. Všechny druhy netopýrů jsou podle zákona a Přílohy III vyhlášky č. 395/1992 Sb. zvláště chráněnými druhy. Trus byl nalezen ve štěrbinách kolem dokola celé budovy. Na základě daného šetření nebylo možné zjistit, zda jsou otvory, respektive dutiny za nimi využívány pouze v zimním období, nebo celoročně. Tuto situaci (výskyt netopýrů a plánované práce) je nutné konzultovat s věcně a místně příslušným orgánem ochrany přírody, kterým je Krajský úřad Pardubického kraje (oddělení ochrany přírody). V každém případě by bylo žádoucí, aby alespoň část štěrbin zůstala nadále přístupná pro netopýry. Vhodné je, aby na každém panelu zůstaly přístupné alespoň 2 štěrby. Důležité je zpřístupnění štěrbin na západní stěně budovy a současně též ještě alespoň na jedné ze zbývajících tří stěn. Zpřístupnění dutin je možné zajistit plastovou trubkou, která prochází skrz zateplovací materiál a ústí na spodním okraji stávající štěrby. Tato trubka by měla mít světlost nejméně 6 cm. Spodní část trubky by měla být zdrsňena, aby umožnila pohyb netopýrů uvnitř ní. Náhradním řešením je umístění speciálních budek pro netopýry do zateplení budovy pod jejím horním okraje. Parametry budek lze zjistit na stránkách České společnosti pro ochranu netopýrů (ČESON, www.ceson.cz). Vždy je však lepší, pokud se zachovají přístupny stávající dutiny. Není totiž jisté, zda by netopýři nabídnuté budky osídlili. Pokud by měly být všechny větrací otvory uzavřeny, není tak možné v žádném případě učinit v zimním období, protože v podstřeší zimující netopýři, by se již nedostali ven. Obvyklým řešením, jak netopýry pustit ven a současně jim neumožnit návrat, je přidělení jednosměrné pružné klapky na předmětné otvory. Tato klapka musí být umístěna na daném větracím otvoru, který by měl být uzavřen, nejméně 2 týdny před jeho uzavřením.

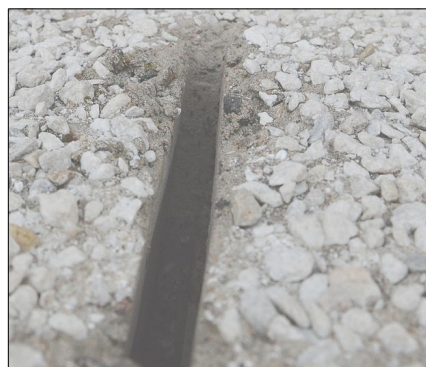
Netopýří trus v jedné ze štěrbin vedoucí do podstřeší budovy DM4.

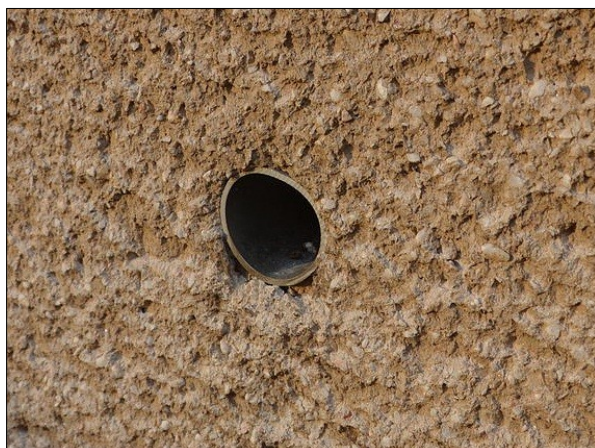
Ptačí trus u ústí větrací trubky v horní části budovy dílen, část šatny.

Na střeše ani na obvodovém plášti budovy nebyly nalezeny žádné zbytky hnízd, na střeších ani ptačí trus. Na plechové trubce vzduchotechniky pod zastřešenou verandou u západní stěny budovy byl na 2 místech viděn nehojný ptačí trus. Podle údržbáře pana Záruby tato místa využívají k odpočinku především kosi černí. Trusem hojně ušpiněná stěna byla také pod mělkou dutinou v podstřeší, v rohu vstupní části do dílen, v severní části budovy. S velkou pravděpodobností však také šlo pouze o místo odpočinku. Žádný stavební materiál ani v dutině, ani pod ní nebyl zjištěn. Ve dvou odvětrávacích trubkách při horním okraji východní stěny budovy šaten byl pozorován ptačí trus. Ten byl pozorován také na okenních parapetech pod jejich vyústěním. V jednom případě byl na parapetu také hnízdní stavební materiál (úlomky stébel a listů trav). Při odchodu od stěny vylétl z jedné trubky vrabec domácí. Jeho hnízdění v tomto prostoru je možné. Záleželo by však na existenci alespoň drobné dutiny u vnitřního konce trubky, což nebylo možné prokázat.

Na obvodovém plášti budovy dílen, konkrétně na části „šatny“ bylo zjištěno možné hnízdění vrabce domácího v 1 – 2 větracích otvorech. Pokud by měly být na obvodovém plášti budovy dílen provedeno zateplení budovy v době hnízdění ptáků, tj. cca v měsících duben – červen kalendářního roku, a v rámci zateplení by se měly utěsnit stávající odvětrávací otvory, je žádoucí tuto situaci konzultovat s územně a věcně příslušným orgánem ochrany přírody pro stanovení odchýlného postupu (§ 5a a 5b zákona). Příslušným je úřad obce s rozšířenou působností (v tomto případě Magistrát města Pardubic).

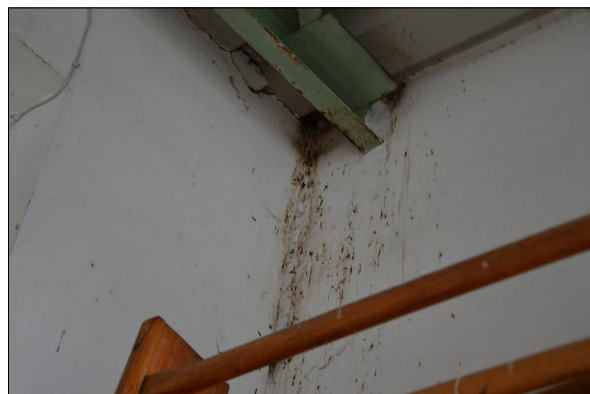
Ptačím trusem ušpiněná stěna pod mělkou dutinou v rohu vstupní části budovy dílen.
