Stavebník / Investor:	Pardubický kraj Komenského náměstí 125, 532 11 Pardubice IČO: -	
Zástupce Investora:	JUDr. Martin Netolický, Ph.D., hejtmán

Název stavby/akce:	Areál železničního depa v Dolní Lipce	Zakázka:	
Místo stavby:		31/22/242.208	
		Datum:	
Název části:	Dokumentace stavebního objektu	25. 2. 2024	
Název objektu:		Stupeň dokumentace:	
Odpovědný projektant:	SO 07 TOČNA pr. 14,50 m	DPS	
Zpracovatel přílohy:		Označení části:	
Název přílohy:	Technická zpráva	SO07-D.1.1	
		Označení objektu:	
		SO 07	
		Formát:	
		18 x A4	
		Měřítko:	
		-	
		Číslo přílohy:	Paré:
		a

Technická zpráva

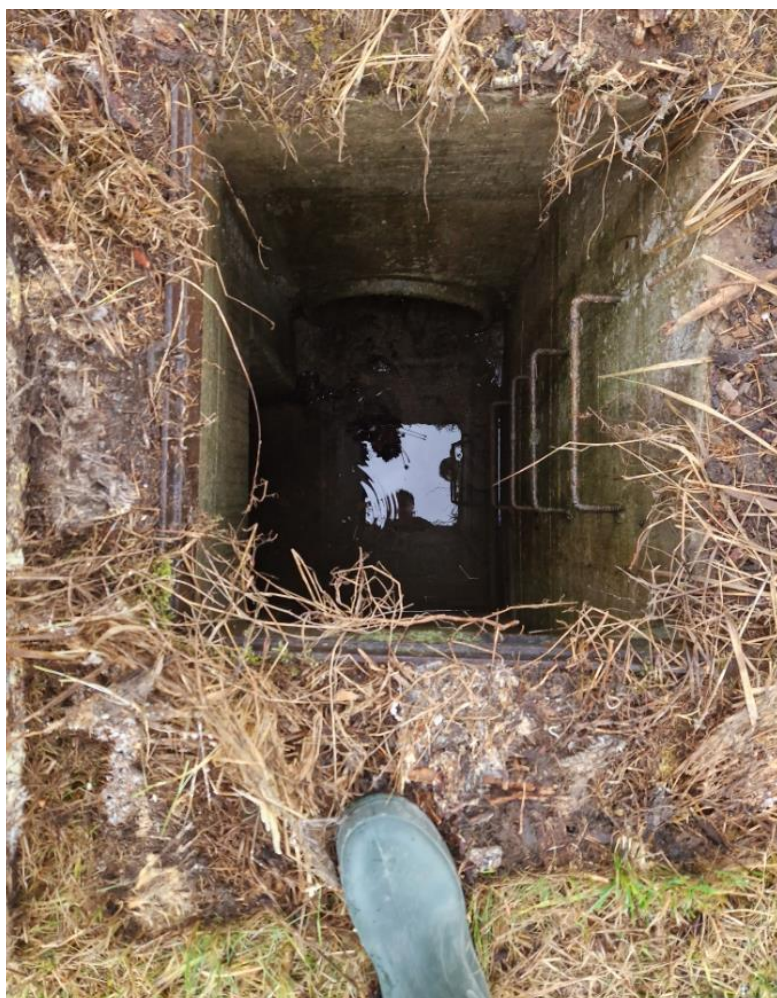
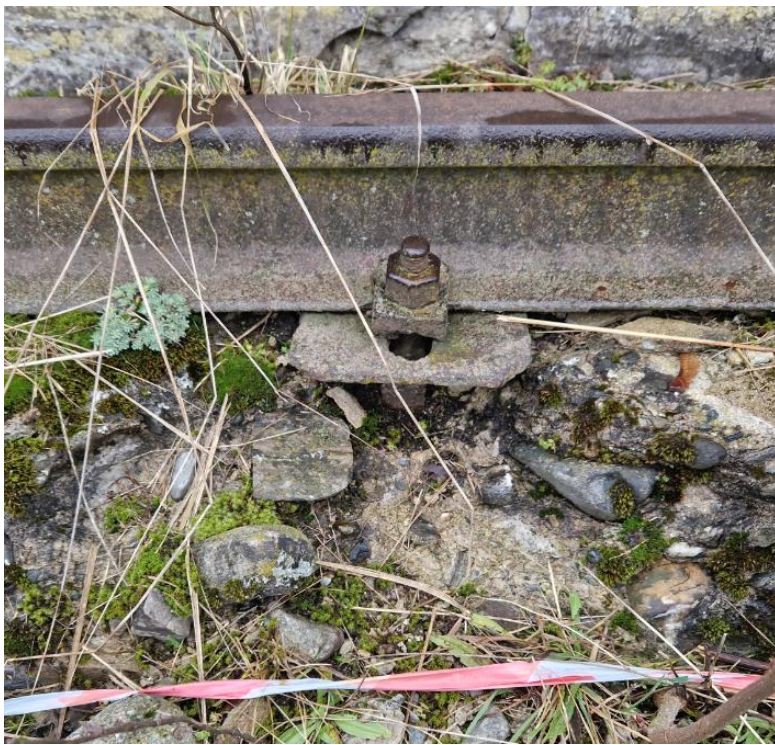
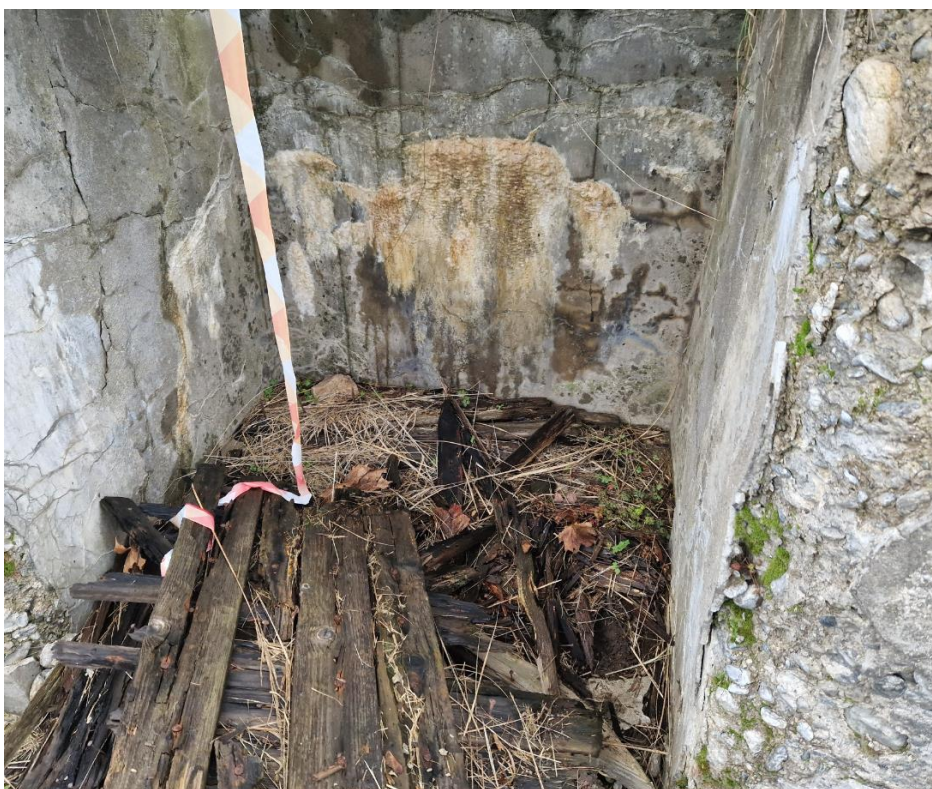
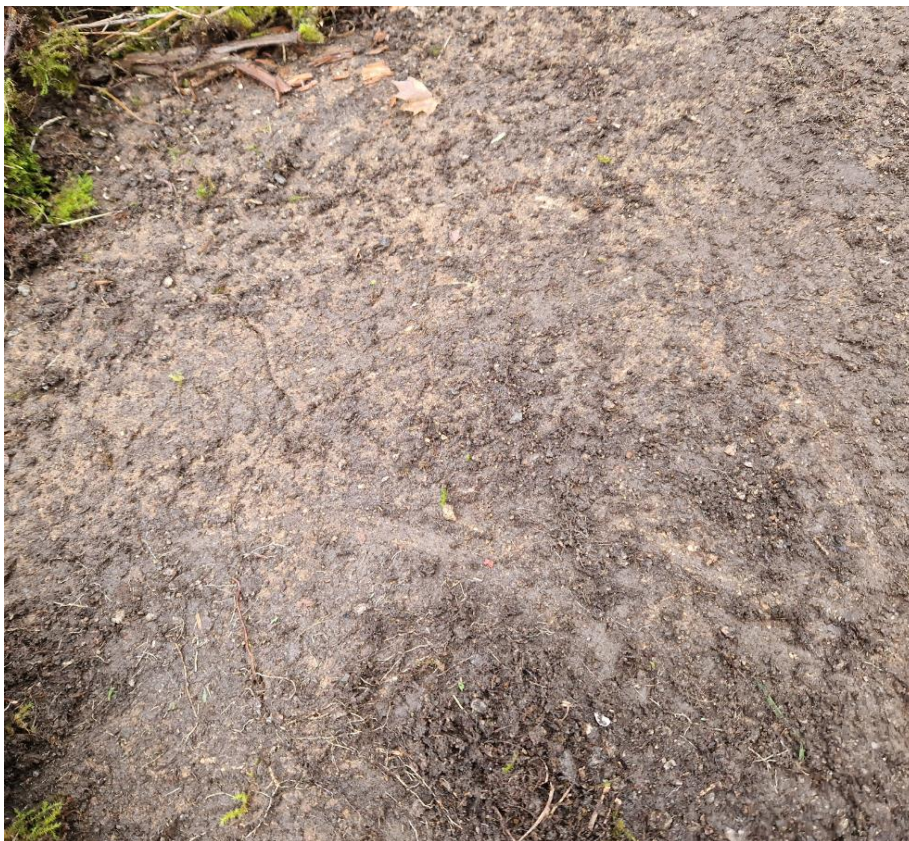
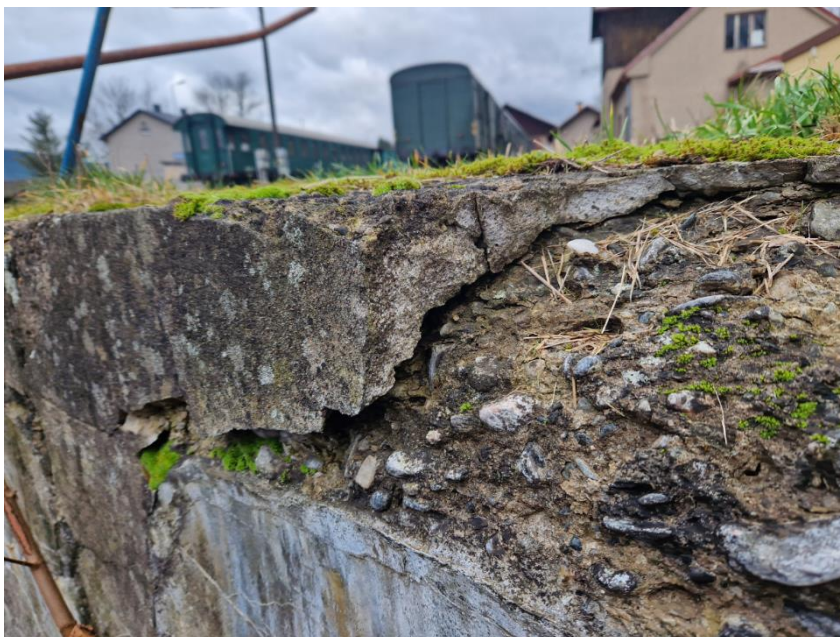
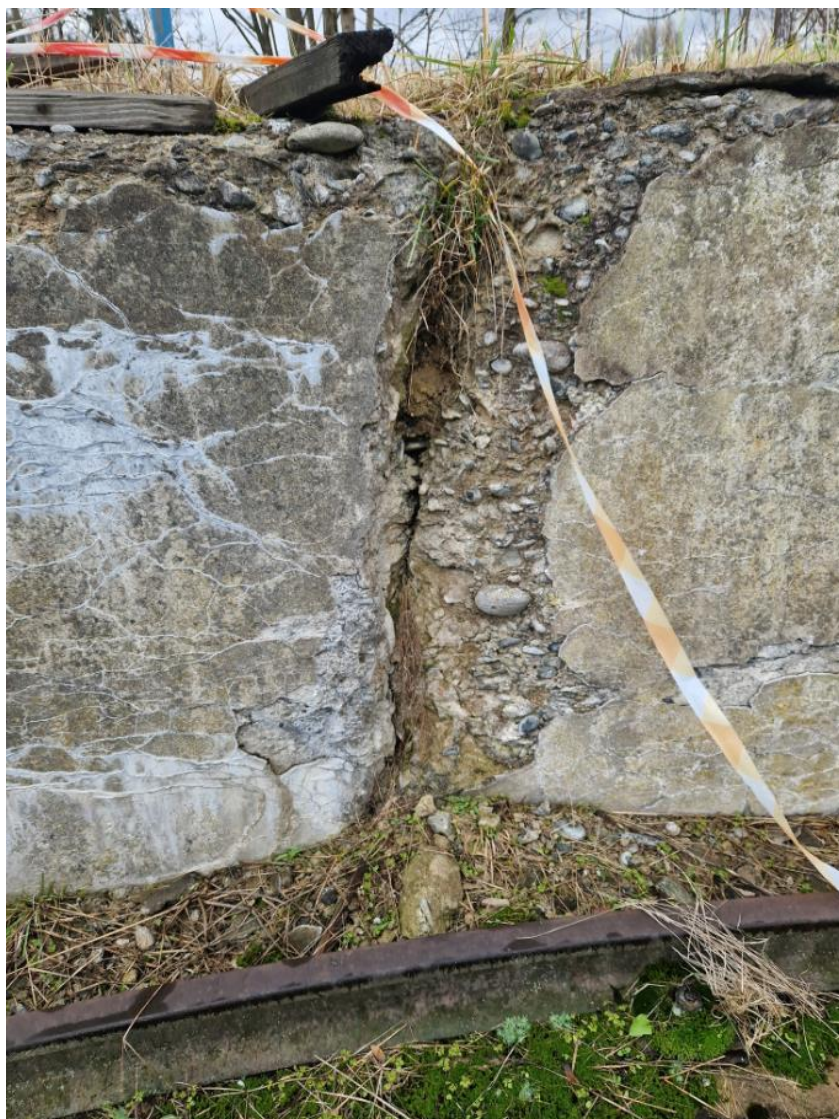
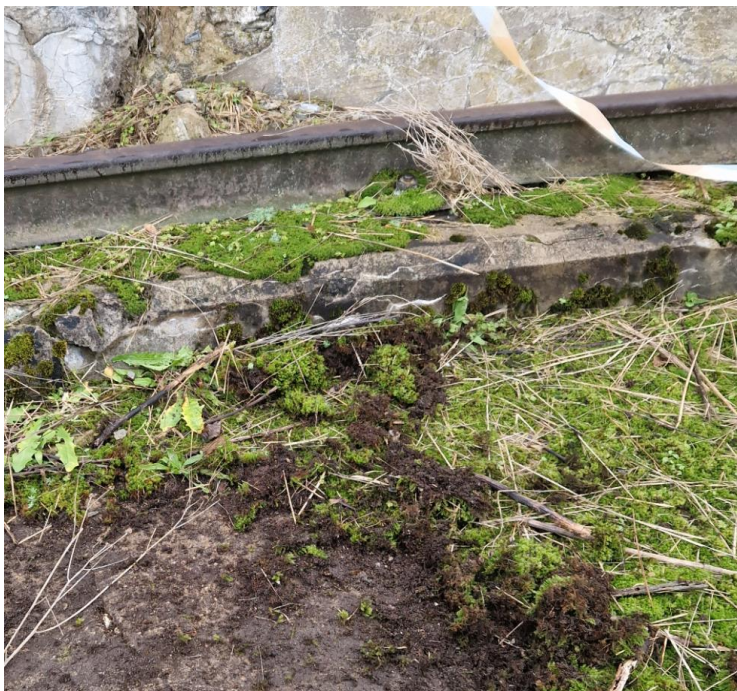
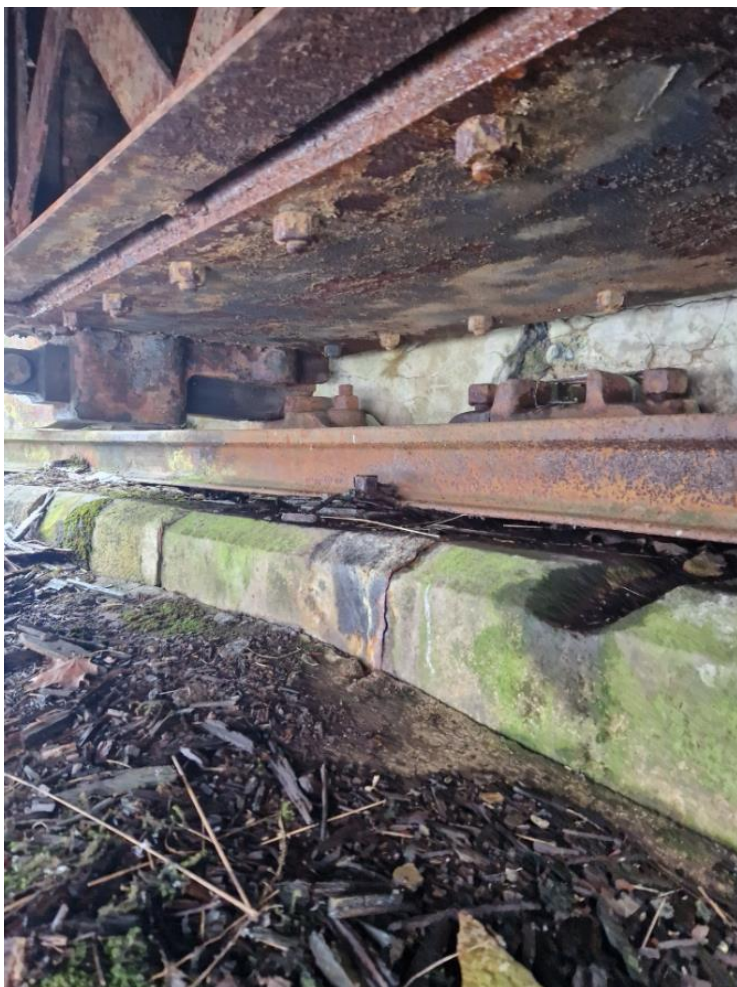
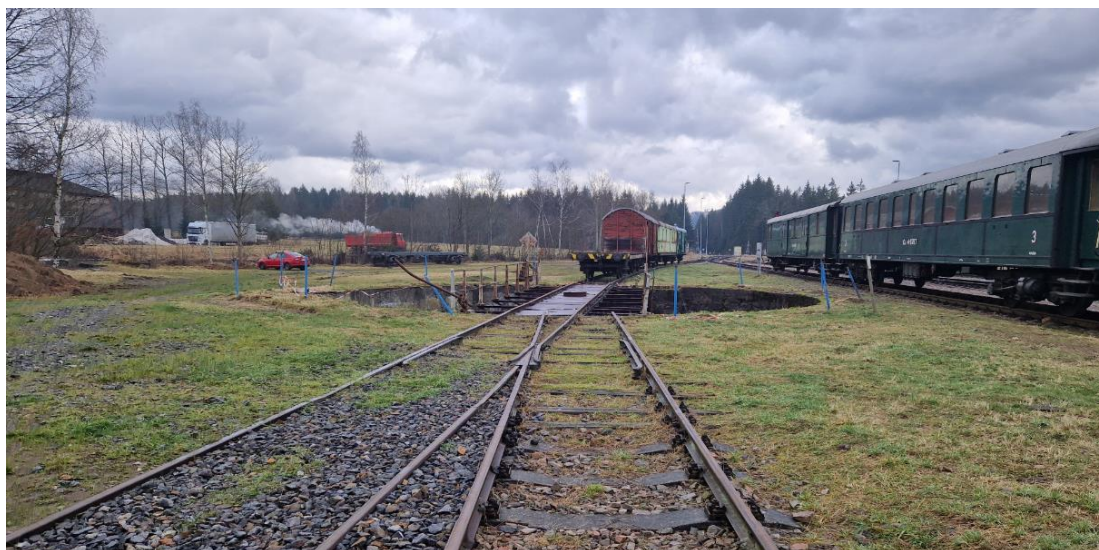
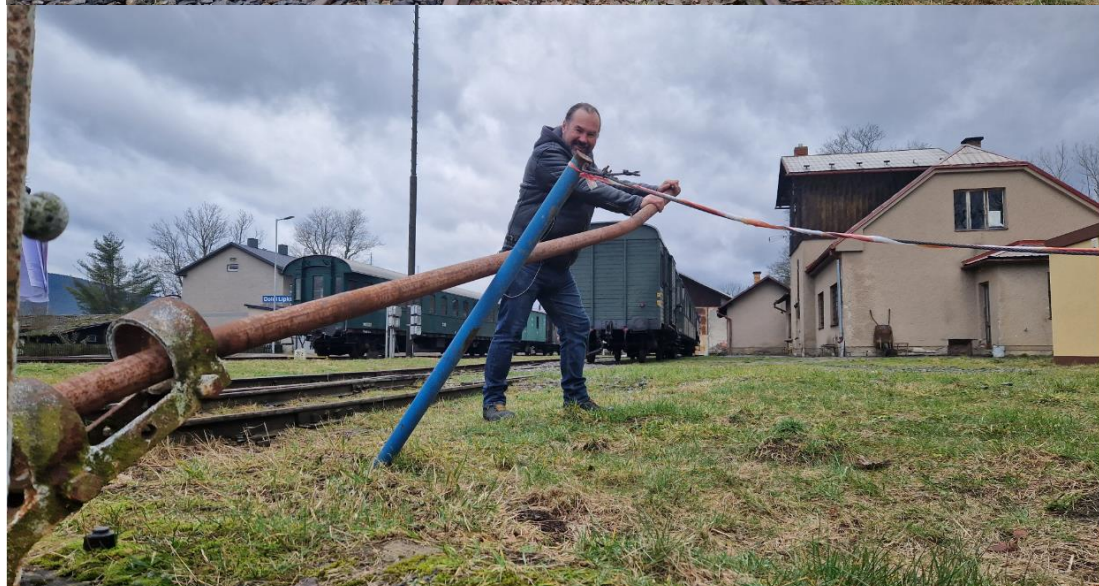
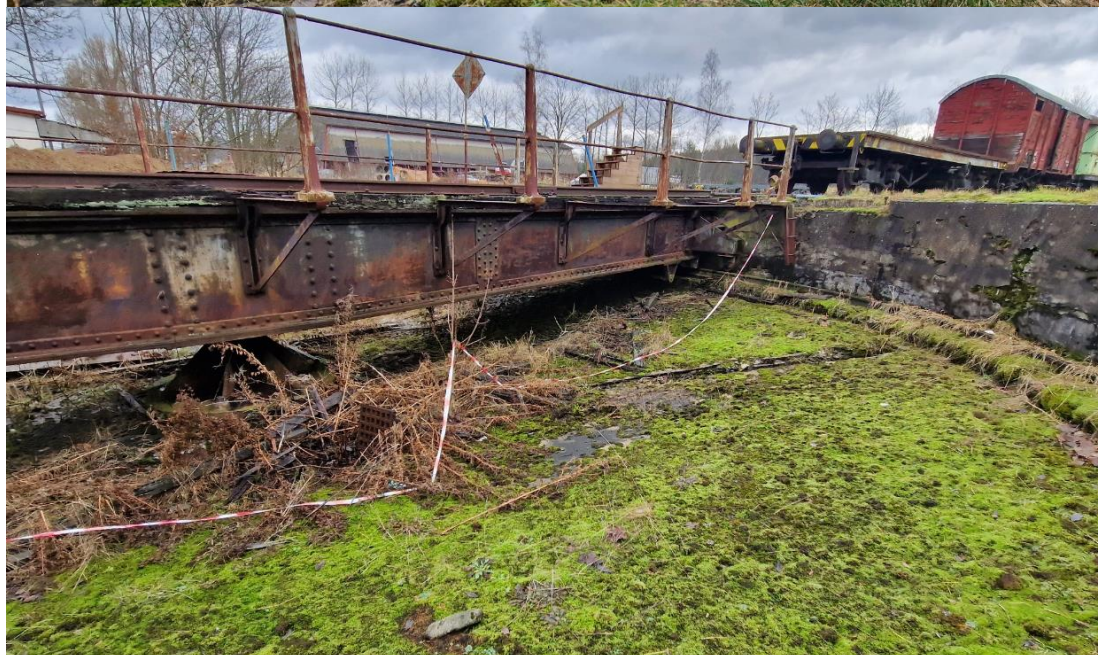
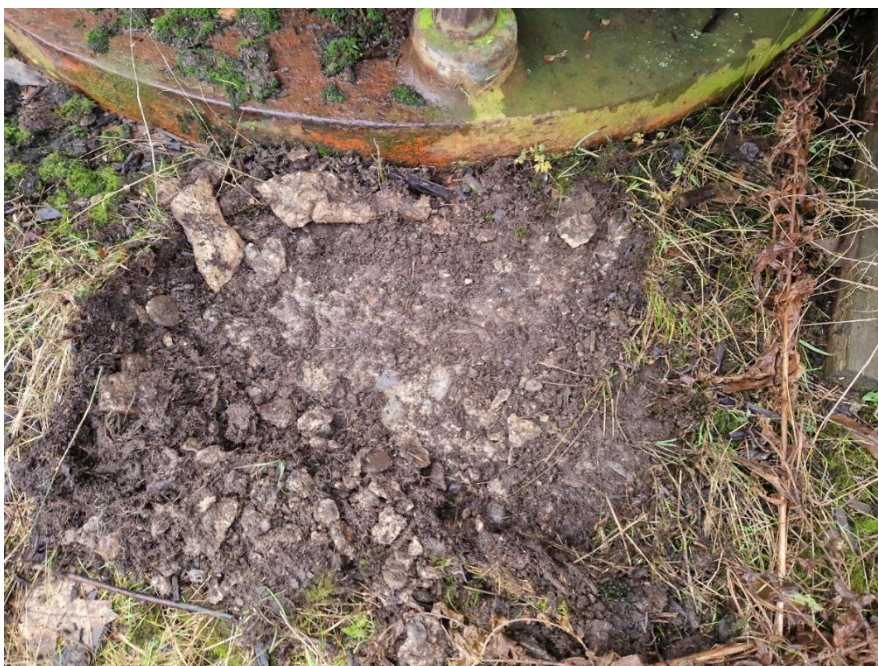
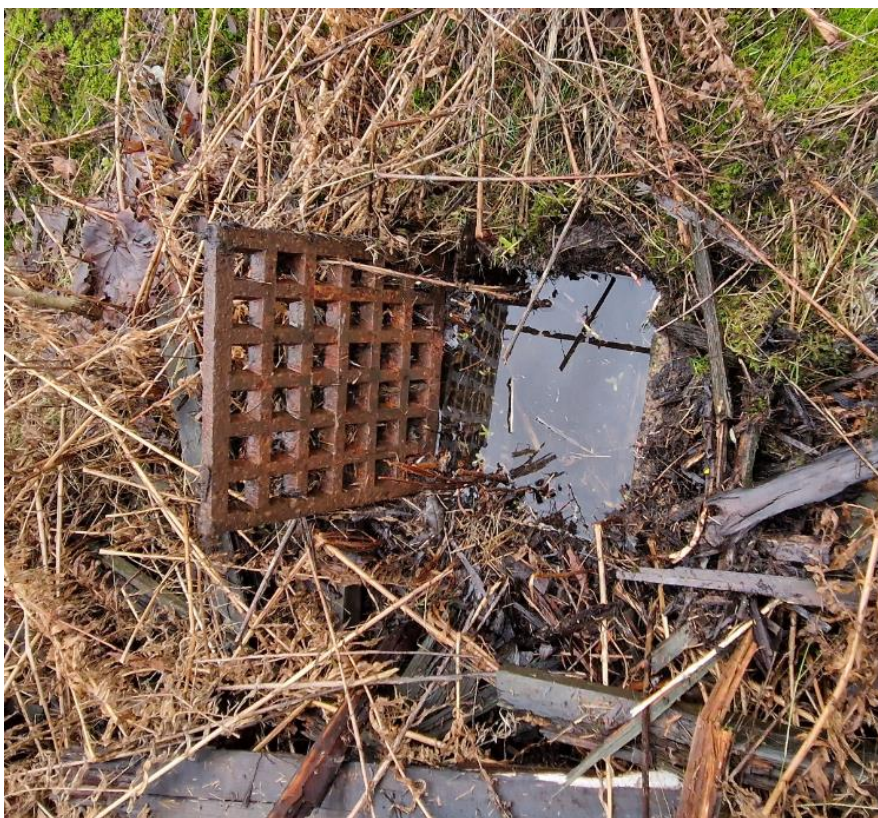
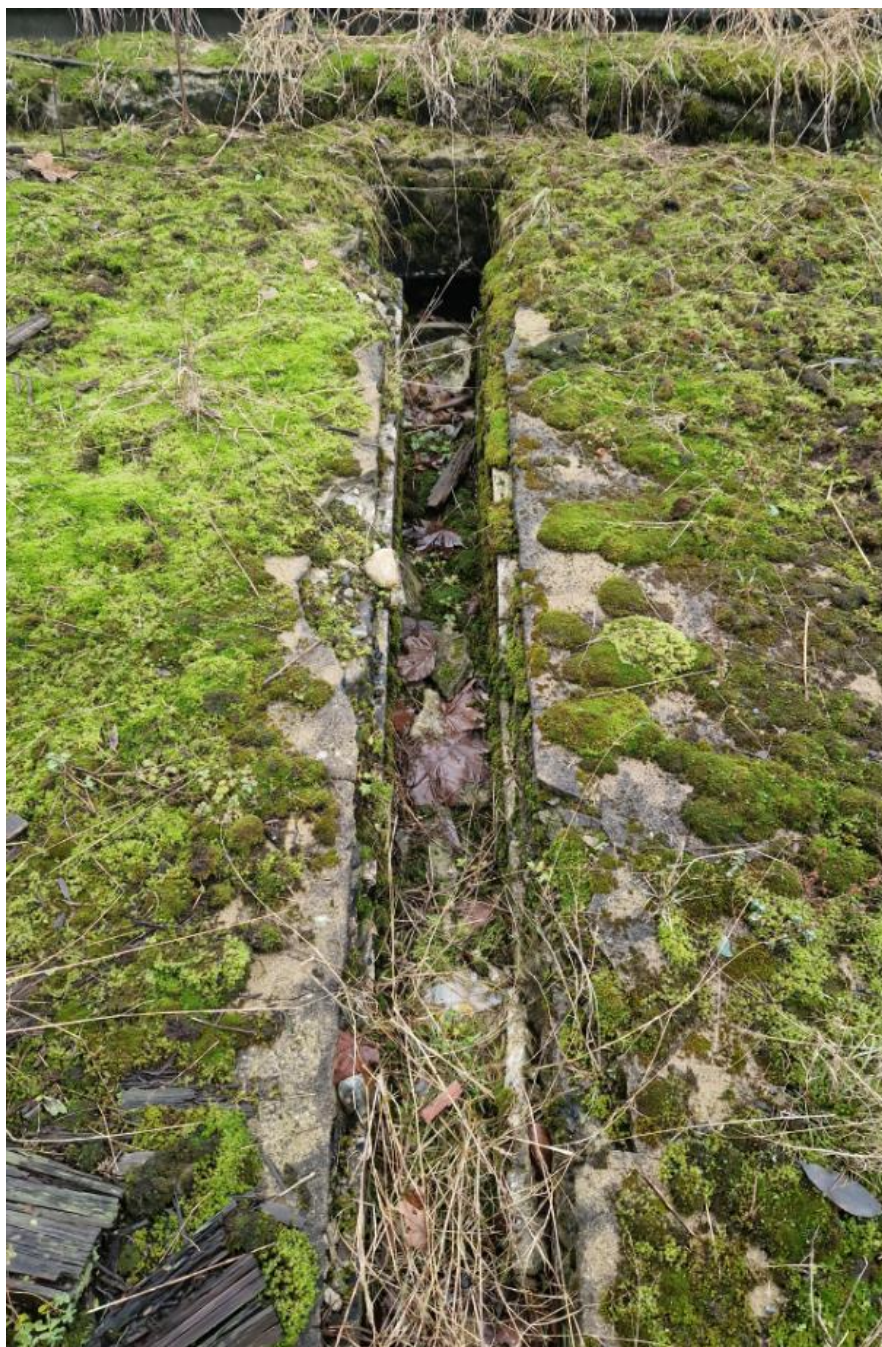
8 Fotodokumentace:

Obvodová stěna (závětrná zídka) je z větší části silně popraskaná, trhliny a přilehlé plochy betonové konstrukce silně degradují. U některých částí betonové konstrukce již došlo k mechanickému oddělení menších částí s to především při horní hraně lemující opěrné betonové stěny v kontaktu s okolní zemínou. Protože se jedná o stavbu nezastřešenou, jsou takto narušené plochy vystaveny i trvalé celoroční nepřízní počasí.

Na stávající konstrukci servisního výklenku jsou kromě uvedených mechanických poruch viditelné i výkvěty solí. V blízkosti této části spodní stavby se nachází stávající revizní vodoměrná šachta areálového rozvodu technické vody. Dlouhodobě nevyhovující technický stav vodovodních rozvodů a mechanických dílů vodovodu dotoval konstrukce vlhkostí. V rámci kompletní obnovy tohoto vedení bude instalován nový vodotěsný výrobek RŠ, konstrukce obvodové stěny by tedy po celém obvodu měla odolávat stejnému vlhkovému zatížení.

Odebrané vzorky obvodové stěny tělesa točny umožnily stanovit i odhad mechanických vlastností těchto namáhaných konstrukcí. Vzhledem k širokému rozsahu použitých frakcí kameniva v betonové směsi a zcela chybějícím prvků vyztužení byly odhadnuty vlastnosti stávající konstrukce na maximální hodnoty betonové směsi C 8/10. Takovéto vlastnosti by však neumožňovaly statické úpravy stěny včetně tlakové injektáže okolního materiálu a zatěsnění samotných trhlin.

Konstrukce betonového dna je v současné době dlouhodobě neudržována, v celé ploše je pokryta travou, rostlinným náletem a především vrstvou mechu. Až na plošně nevelké partie dna u středového čepu, kde bylo vizuálně potvrzeno povrchové narušení a eroze betonové konstrukce, byl stav dna shledán jako uspokojivý a projekt předpokládá pouze plošnou reprofilaci s hydroizolační vrstvou a ochranným nátěrem.

Přednost proto dostalo technické řešení odbourání stávající svislé konstrukce až na úroveň cca 150mm od roviny současného provedení spodní římsy, která svým technickým stavem vyžaduje rovněž kompletní materiálovou obnovu.

Oprava jámy točny bude spočívat v první řadě v mechanickém vyčištění od rostlin a opravení povrchu podlahové desky.
