Areál železničního depa v Dolní Lipce

KTÚ A SADOVÉ ÚPRAVY

Technická zpráva

KÁCENÍ DŘEVIN

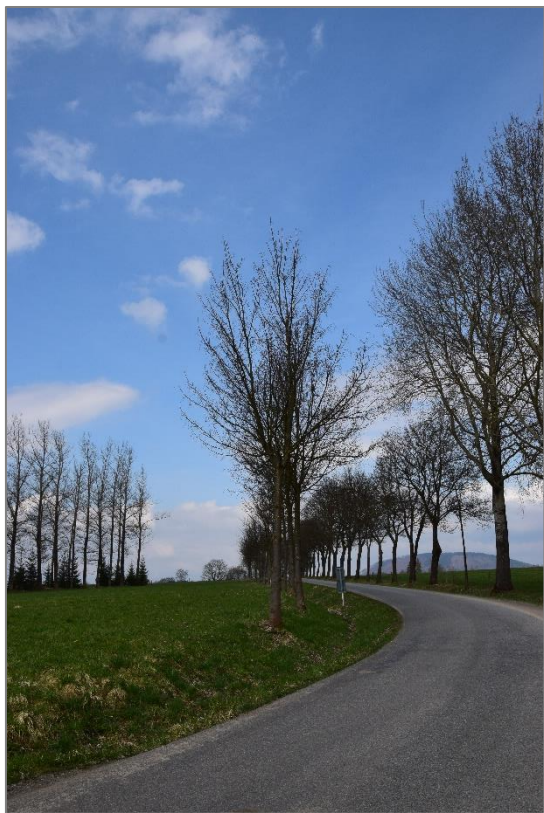
Stromořadí podél silnice III/31223 (stromy č. 1-12)

Stromořadí javoru klenu s jednotlivě přimíšenou lípou a jeřábem. Stromořadí bylo založeno cca před 15 lety, stromy jsou profesionálně ošetřované s cílem založit a udržet průběžný kmen, stabilní korunu a průjezdní profil. Část stromů bohužel trpí poměrně rozsáhlými mrazovými trhlinami, což výrazně snižuje jejich perspektivu.

Inventarizované stromy budou kompletně vykáceny z důvodu významné změny výškového uspořádání terénu v jejich bezprostřední blízkosti.

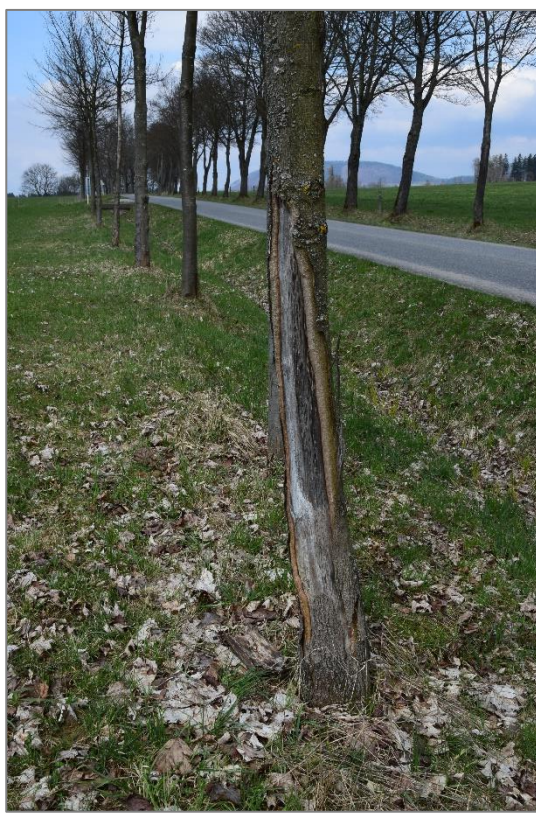
Mrázové poškození kmene javoru ve stromořadí

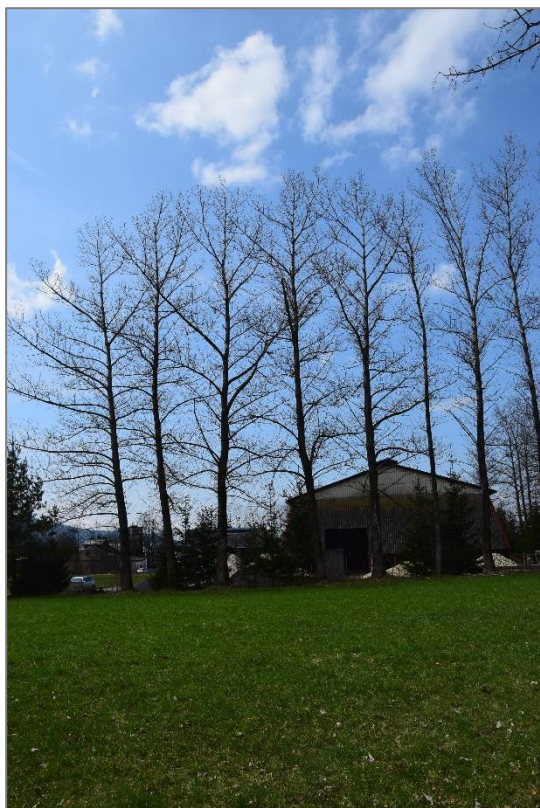
Stromořadí topolů (stromy č. 13-22 a porost č.24)

Stromořadí hybridních topolů je druhově stejnorodé a pravděpodobně i stejnověké. Stromy vykazují různé defekty v korunách (zlomy, prosychání). V podrostu je založena mladá výsadba smrků, na konci stromořadí roste pěkná mladá borovice. Topoly a smrky vytvářejí bariérovou zeleň, která odcloňuje jinak poměrně neupravený areál od pohledu ze silnice.

Inventarizované dřeviny je z převážné části nutné vykácet z důvodu kolize se stavbou, ponechání zbytku stromořadí (pravděpodobně 3 stromy – č. 13, 14, 15 a odpovídající část porostu) bude zváženo na základě posouzení jejich stavu bezprostředně před zahájením stavby.

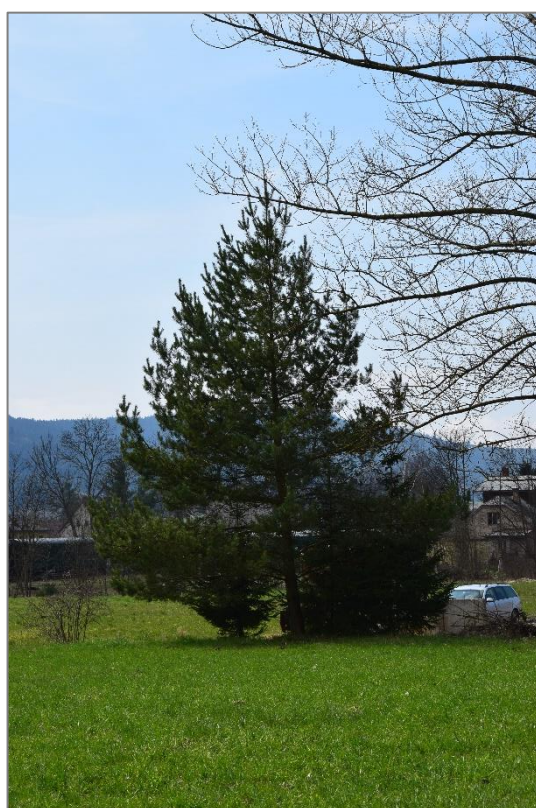
Borovice na konci stromořadí topolů (strom č. 23)

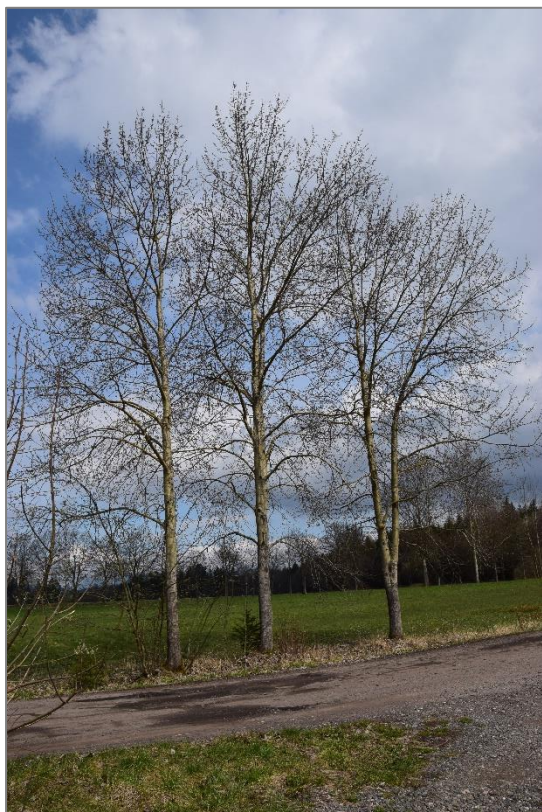
Topoly (stromy č. 25-27)

Skupina solitérních stromů.

Stromy budou vykáceny v důsledku kolize se stavbou.

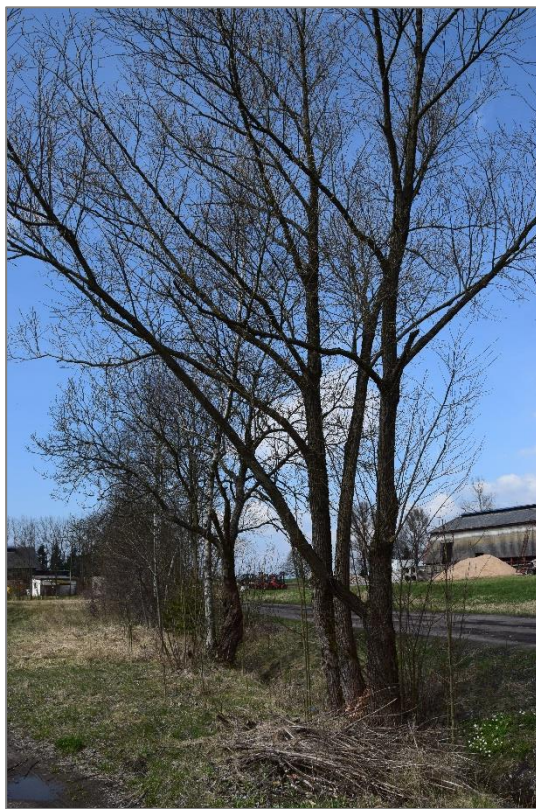
Doprovodná zeleň strouhy (stromy č. 28-44 a porost č. 45)

Druhově i věkově pestrý pás dřevin, pravděpodobně náletového původu. Část stromů tvoří pařezové výmladky - pravděpodobně důsledek občasných pěstebních zásahů při údržbě strouhy.

Dřeviny budou vykáceny v důsledku kolize se stavbou.

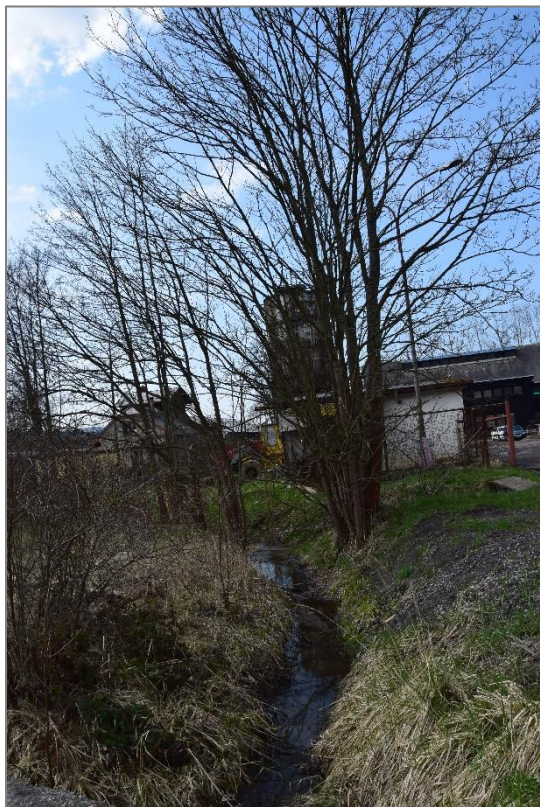
Doprovodná zeleň strouhy (stromy č. 46-53 a porost č. 54) Doprovodná zeleň strouhy (porost č.55)

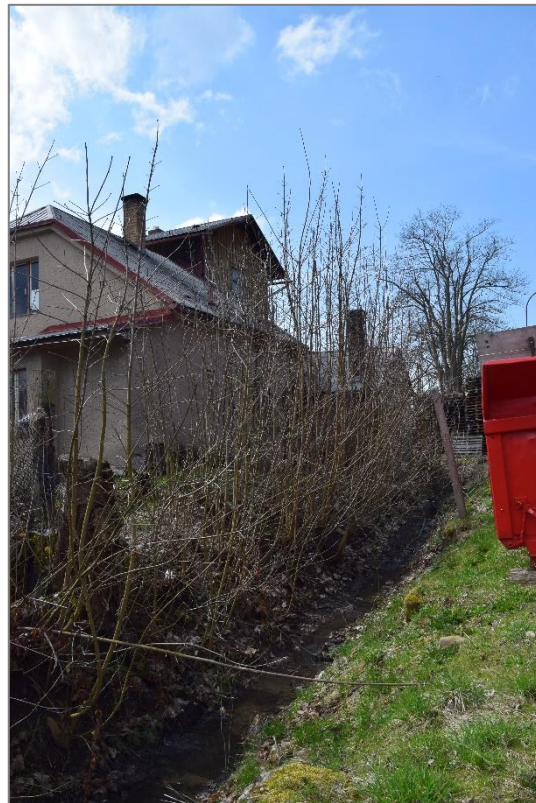
Pás dřevin patrně náletového původu, pravidelně redukovaný radikálním řezem s převažujícími slabými pařezovými výmladky.

Dřeviny budou vykáceny v souvislosti s úpravou a čištěním strouhy.

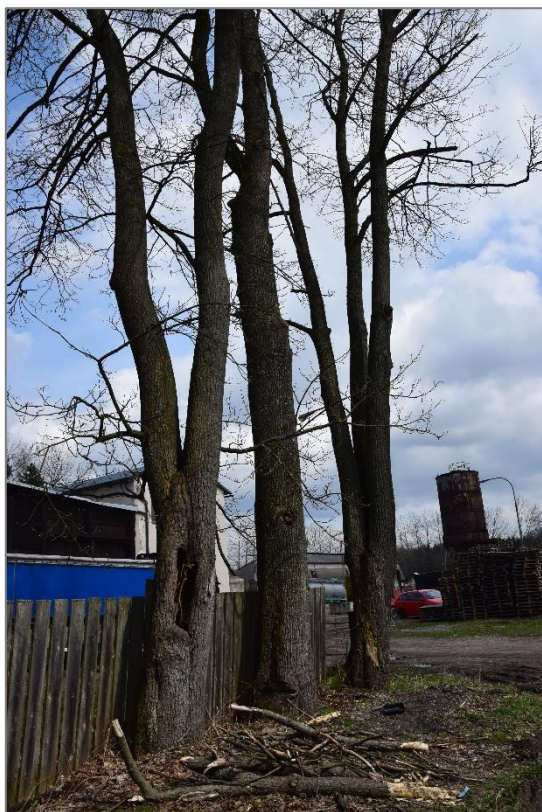
Nejstarší a nejmohutnější stromy v řešeném území – javory a jasanů jsou pravděpodobně zbytkem historického stromořadí, třešeň je patrně náletového původu. Stromořadí bylo vysázeno v hustém sponu a dnes je neúplné a mezernaté. Stromy jsou převážně ve špatném až velmi špatném zdravotním stavu. Javory č. 56-59 vykazují závažné defekty (velké nezhojené rány v kmeni, otevřené dutiny s významným podílem ztrouchnivělého dřeva, mohutné suché větve, jasan č. 61 je pravděpodobně téměř suchý nebo zcela suchý. Třešeň č. 62 je přestálý strom ve stavu postupujícího ústupu koruny. Nejlepším stromem z celého stromořadí je jasan č. 63 (strom s poměrně pravidelnou korunou, bez výrazných defektů).

Stromy č. 56-58 – detail kmenů

55	286/6	Prunus avium Salix caprea Acer platanoides Acer pseudoplatanus Fraxinus excelsior	třešeň ptačí vrba jíva javor mléč javor klen jasan ztepilý					70	ANO	břehový porost, pravidelně řezaný, semenáče a výmladky do obvodu kmene 20 cm
56	550/17	Acer platanoides	javor mléč	188	60	82	10		ANO	troják s tlak. větvením, při bázi stará nezhojená rána v kmene a sloupnutá kůra, v koruně sché větve a zlomy, nezhojené rány po odlomených větvích rizikový strom

Stromy budou částečně dotčeny stavebními pracemi (výstavba nové komunikace v kořenovém prostoru stromů), vzhledem k závažným defektům a vyplývajícím bezpečnostním rizikům jsou však stromy č. 56-62 zcela neperspektivní a jsou z tohoto důvodu navrženy ke kácení. Zachování jasanu č. 63 bude zapotřebí zvážit podle jeho stavu bezprostředně před stavbou a podle možnosti efektivní ochrany před důsledky stavby komunikace.

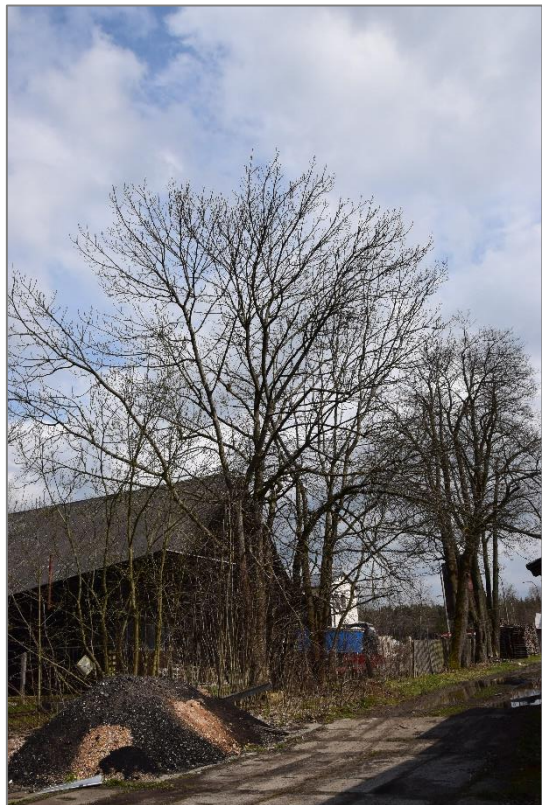
Stromy č.61-63

č.	parcela č.	taxon	český název	strom obvod kmene (cm)	průměr kmene d _{1,3} (cm)	průměr kmene na pařezu (cm)	průměr koruny (m)	plocha porostu (m ²)	kácení	poznámka
57	550/17	Acer platanoides	javor mléč	198	63	86	9		ANO	dvoják od cca 5 m, podélná rána v kmeni se závalem při okrajích, v odhaleném dřevě výletové otvory hmyzu, rizikový strom
58	550/17	Acer platanoides	javor mléč	197	63	86	15		ANO	velká dutina v kmeni s trouchem, havarijní strom
59	550/17	Acer platanoides	javor mléč	212	67	92	10		ANO	troják, jedna kosterní větev suchá nebo téměř suchá, rizikový strom
60	550/17	Acer platanoides	javor mléč	213	68	92	10		ANO	četné suché větve a zlomy
61	550/17	Fraxinus excelsior	jasan ztepilý	70+41+ 95+84+42	22+13 +30+27 +13	60	10		ANO	pětikmen, suchý nebo téměř suchý
62	1112/2	Prunus avium	třešeň ptačí	90+92	29+29	40	10		ANO	dvojkmen, přestálý strom
63	1112/2	Fraxinus excelsior	jasan ztepilý	162	52	70	16		posoudit	dvoják, relativně zdravý a pěkný

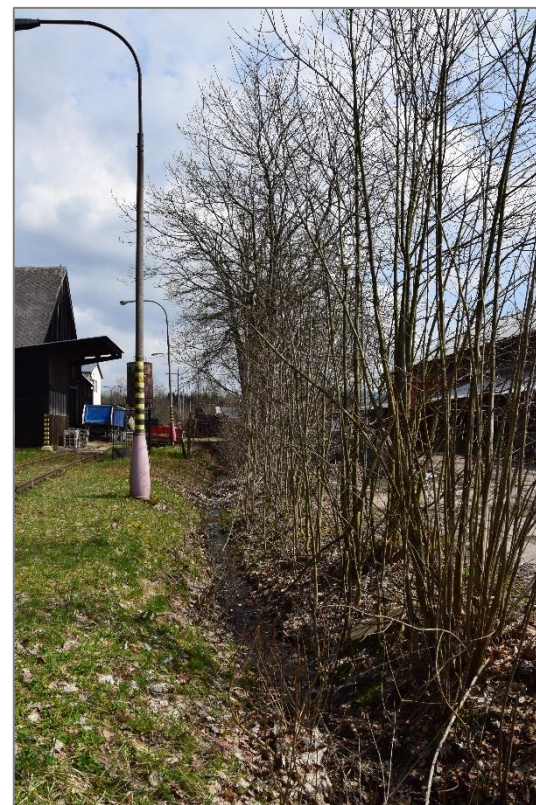
Doprovodná zeleň strouhy (porost č.64)

Pás dřevin patrně náletového původu, pravidelně redukovaný radikálním řezem s převažujícími slabými pařezovými výmladky.

Dřeviny budou vykáceny v souvislosti s úpravou a čištěním strouhy.
