STATIKA, MOSTY, PAMÁTKY	navrhl	D. HORA DiS.		investor	Pardubický kraj
	vypracoval	D. HORA DiS.		zak. číslo	132018-6
	zodp. projektant	ING. O. SVOBODA		datum	11/2018
				stupeň	DUSP
	STAVBA : <b>Modernizace mostu ev.č. 358-015 Litomyšl</b>			měřítko	-
BENING s.r.o. 51206, Benešov u Semil 7 tel: 603 811 693 ondrej.svoboda@volny.cz	Příloha: <b>DENDROLOGICKÝ PRŮZKUM</b>			č.přílohy:	paré :
				<b>G.6</b>

**Dendrologický průzkum a návrh ochrany č. 15-1-19**

## **Modernizace mostů Pardubického kraje, most č. 358-15**

**15. ledna 2019**

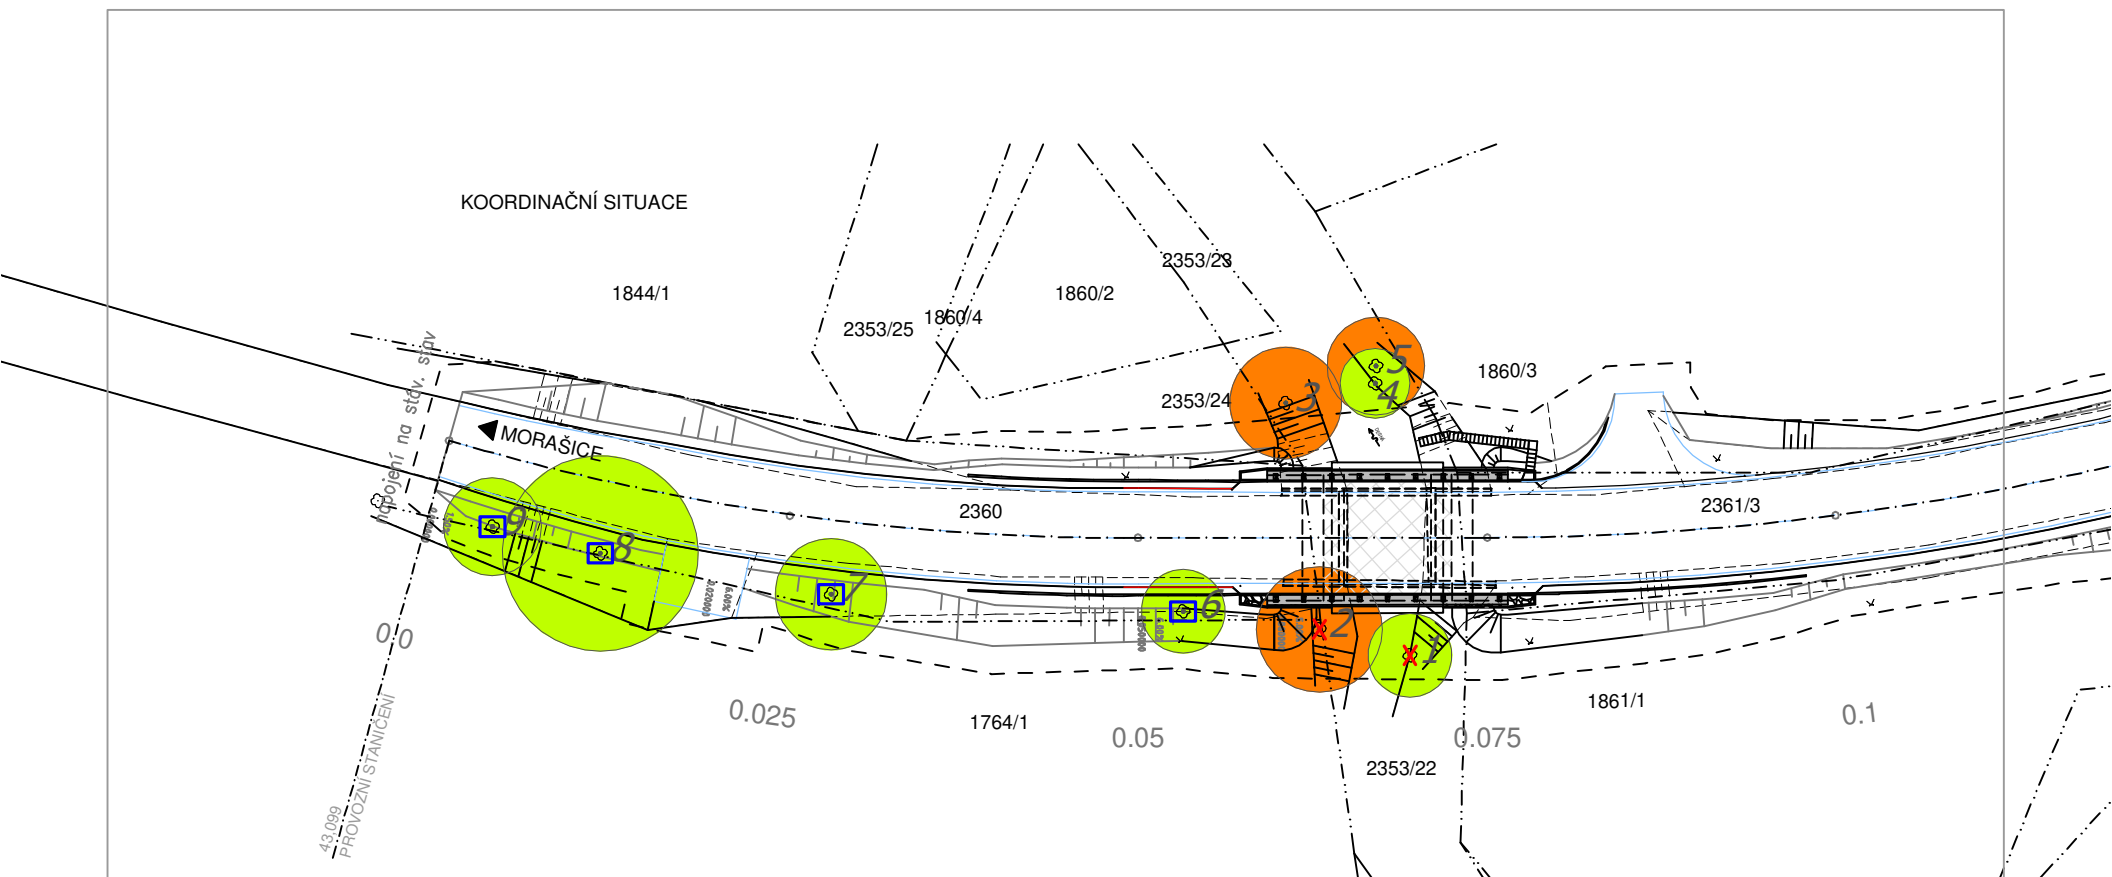
## **Příloha A – Lokalizace stromů**

U navrhované stavby jsou stromy nejvíce ovlivněny terénními pracemi související s opravou mostu, toto se dotýká zejména stromů inv. č. 1 a 2, vzhledem k tomu že se předpokládá výraznější narušení kořenového prostoru jsou navrženy k odstranění.

Ze stromů navržených k zachování stavba zasahuje do kořenového systému stromů, dle ČSN 83 9061 (Technologie vegetačních úprav v krajině - Ochrana stromů, porostů a vegetačních ploch při stavebních pracích) definovaného jako průmět koruny rozšířený o 1,5 m, zejména u stromů inv. č. 6 a 3 U žádného z dotčených stromů nedochází k přímému střetu se stavbou a z hlediska požadavků na jejich ochranu budou dostačující preventivní opatření (viz. část 7).

Celkem je v průzkumu z důvodu stavu stromů nebo přímého konfliktu s navrhovanou stavbou navrženo k odstranění 2 ks stromů (viz. tab. 1). Důvod ke kácení je střet se stavbou. Oba stromy navržené na kácení jsou o obvodu větším než 80 cm (podléhající povolení ke kácení dle zákona 114/1992 Sb.).

Při odstranění stromů doporučených ke kácení nejsou s vlastní stavbou v přímém konfliktu žádné další stromy. U stromů zasahujících kořenovou zónou dle ČSN 83 9061 do areálu staveniště platí následující zásady jejich ochrany:

- V kořenové zóně stromů nesmí docházet k pojezdu a parkování stavební mechanizace těžší než 750 kg.
- V kořenové zóně stromů nesmí dojít ke skladování stavebních materiálů a stavební chemie.
- V kořenové zóně stromů nesmí dojít k míchání stavebních směsí a vypouštění vody kontaminované vápennými zbytky a stavební chemií.
- při pohybu aktivních částí strojů v blízkosti kmenů a nadzemních částí stromů nesmí dojít k jejich mechanickému poškození nebo pohmoždění. Vzhledem k významu stromů inv. č. 6 - 9 a přiblížení stavby k nim je vyžadována instalace ochrany kmene bedněním splňujícím pevnostní a kvalitativní požadavky dle ČSN 83 9061, u ostatních stromů se přímé mechanické ohrožení kmenů nepředpokládá.
