STATIKA, MOSTY, PAMÁTKY	navrhl	D. HORA DiS.		investor	Pardubický kraj
	vypracoval	D. HORA DiS.		zak. číslo	132018-5
	zodp. projektant	ING. O. SVOBODA		datum	11/2018
				stupeň	DUSP
	STAVBA :			měřítko	-
BENING s.r.o. 51206, Benešov u Semil 7 tel: 603 811 693 ondrej.svoboda@volny.cz	Modernizace mostu ev.č. 358-014 Višňáry			č.přílohy:	paré :
	Příloha: DENDROLOGICKÝ PRŮZKUM			G.6

Dendrologický průzkum a návrh ochrany č. 14-1-19

Modernizace mostů Pardubického kraje, most č. 358-14

Místo stavby most ev. č. 358-14, Višňáry

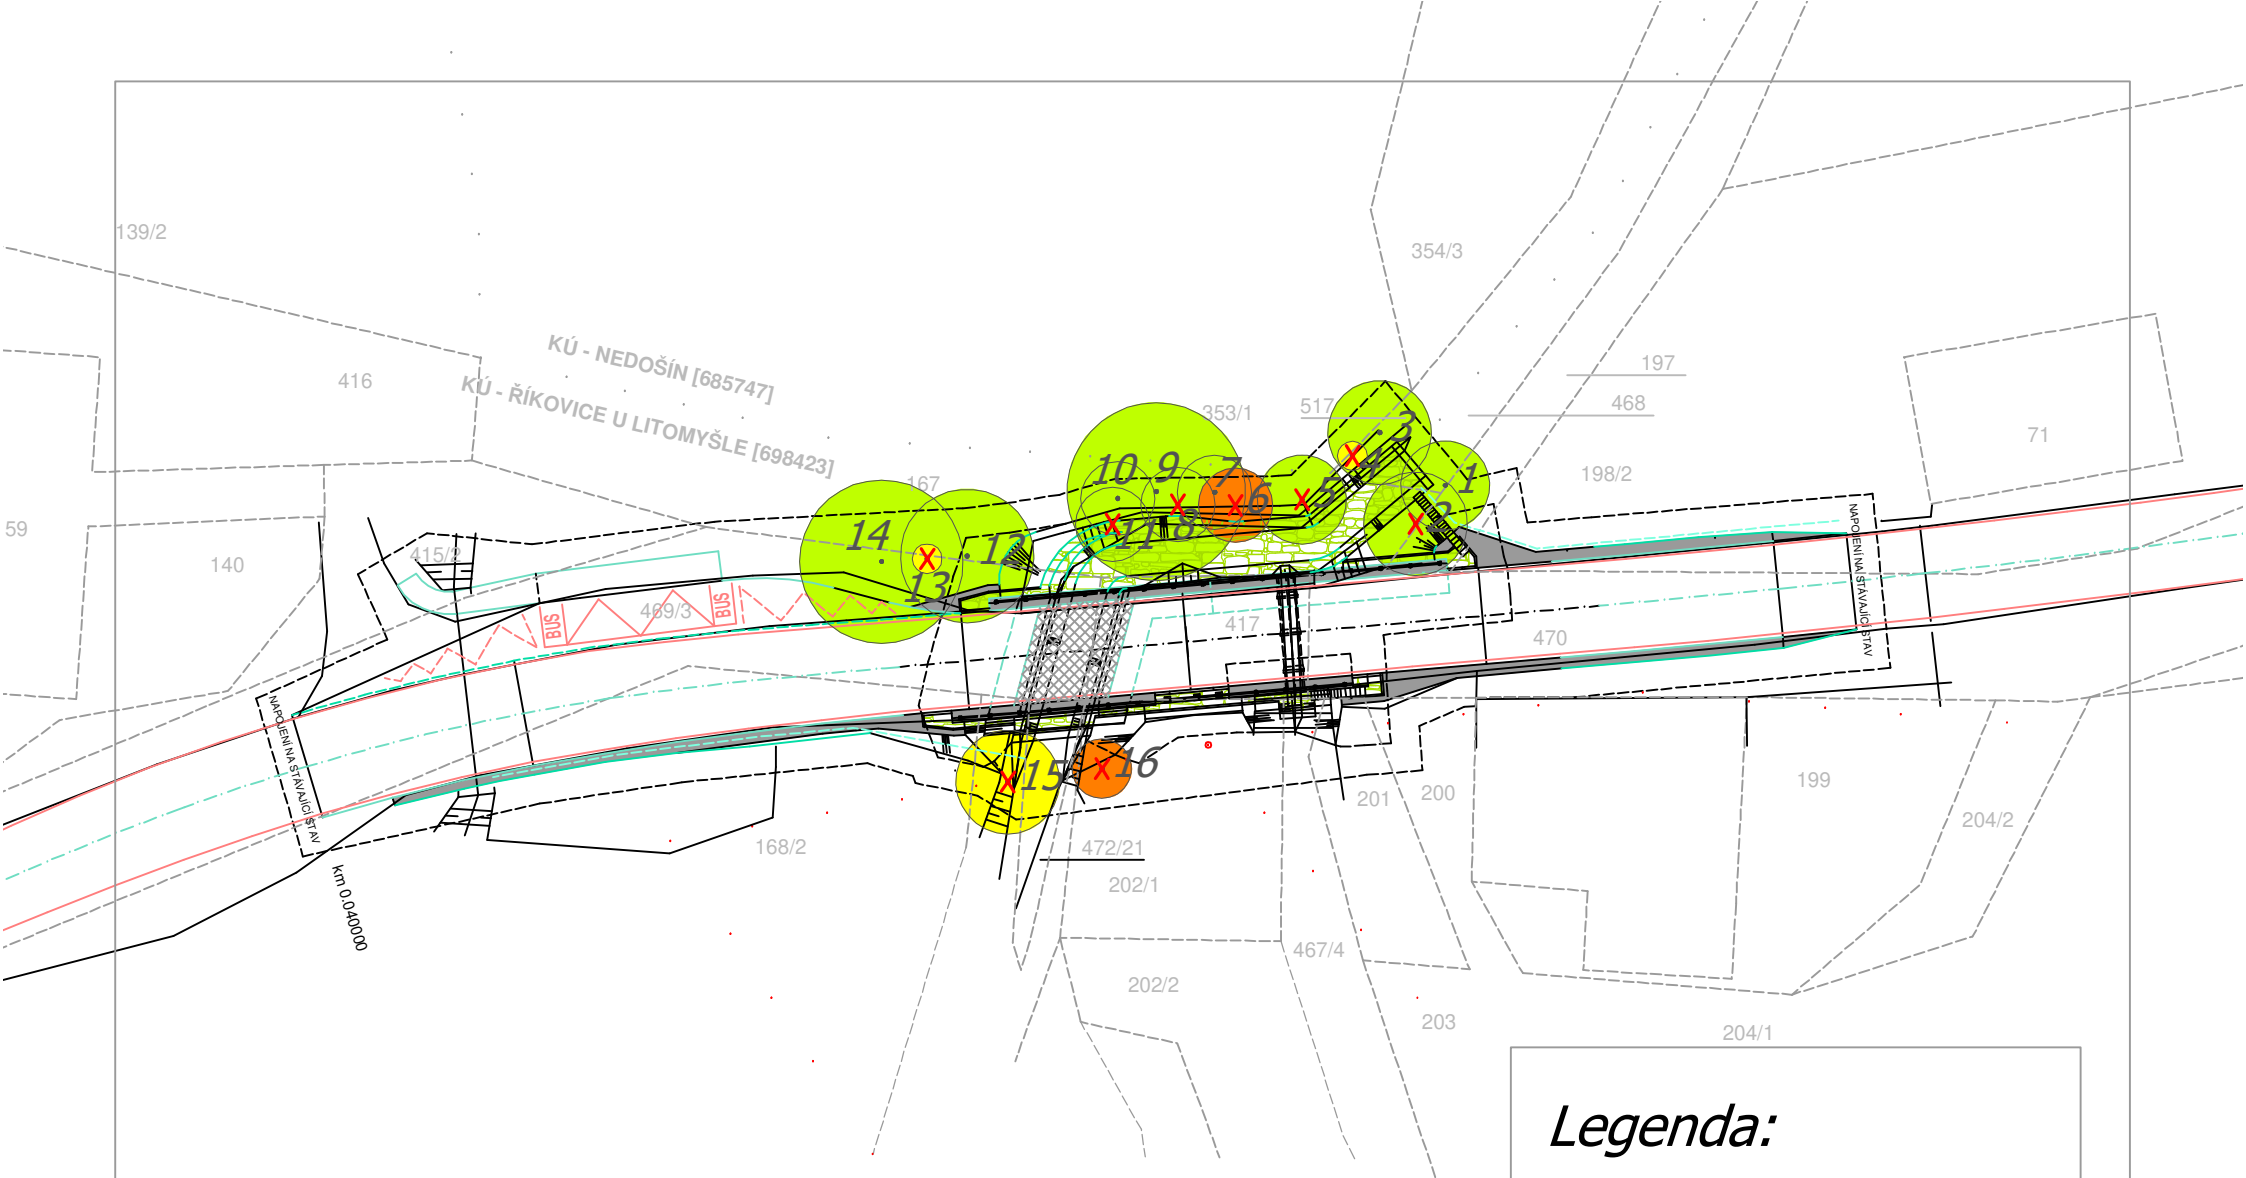
Příloha A – Lokalizace stromů

Lokalizace stromů zahrnutých do dendrologického průzkumu je patrná z přílohy A, celkový přehled hodnocených stromů je patrný z tabulkové části v příloze B.

U navrhované stavby jsou stromy nejvíce ovlivněny terénními pracemi související s opravou mostu (u č. 15 a 16), terénními modelacemi (inv. č. 2 a 14) a stavbou kamenného opevnění (inv. č. 11).

Celkem je v průzkumu z důvodu stavu stromů nebo přímého konfliktu s navrhovanou stavbou navrženo k odstranění 9 ks stromů (viz. tab. 1). Nejčastější důvod ke kácení je snížená perspektiva a střet se stavbou. Stromů do obvodu 80 cm jsou 2 ks, stromů o obvodu větším než 80 cm (podléhající povolení ke kácení dle zákona 114/1992 Sb.) je 7 ks.

Při odstranění stromů doporučených ke kácení nejsou s vlastní stavbou v přímém konfliktu žádné další stromy. U stromů zasahujících kořenovou zónou dle ČSN 83 9061 do areálu staveniště platí následující zásady jejich ochrany:

- V kořenové zóně stromů nesmí docházet k pojezdu a parkování stavební mechanizace těžší než 750 kg.
- V kořenové zóně stromů nesmí dojít ke skladování stavebních materiálů a stavební chemie.
- V kořenové zóně stromů nesmí dojít k míchání stavebních směsí a vypouštění vody kontaminované vápennými zbytky a stavební chemií.
- při pohybu aktivních částí strojů v blízkosti kmenů a nadzemních částí stromů nesmí dojít k jejich mechanickému poškození nebo pohmoždění (vzhledem k lokalizaci stromů není bednění kmenů vyžadováno)
