## **Podklady pro zpracování projektové dokumentací „Modernizace silnice II/337 Seč - Třemošnice (křižovatka s III/33741)“**

Zpráva pro Pardubický kraj

Brno listopad 2015

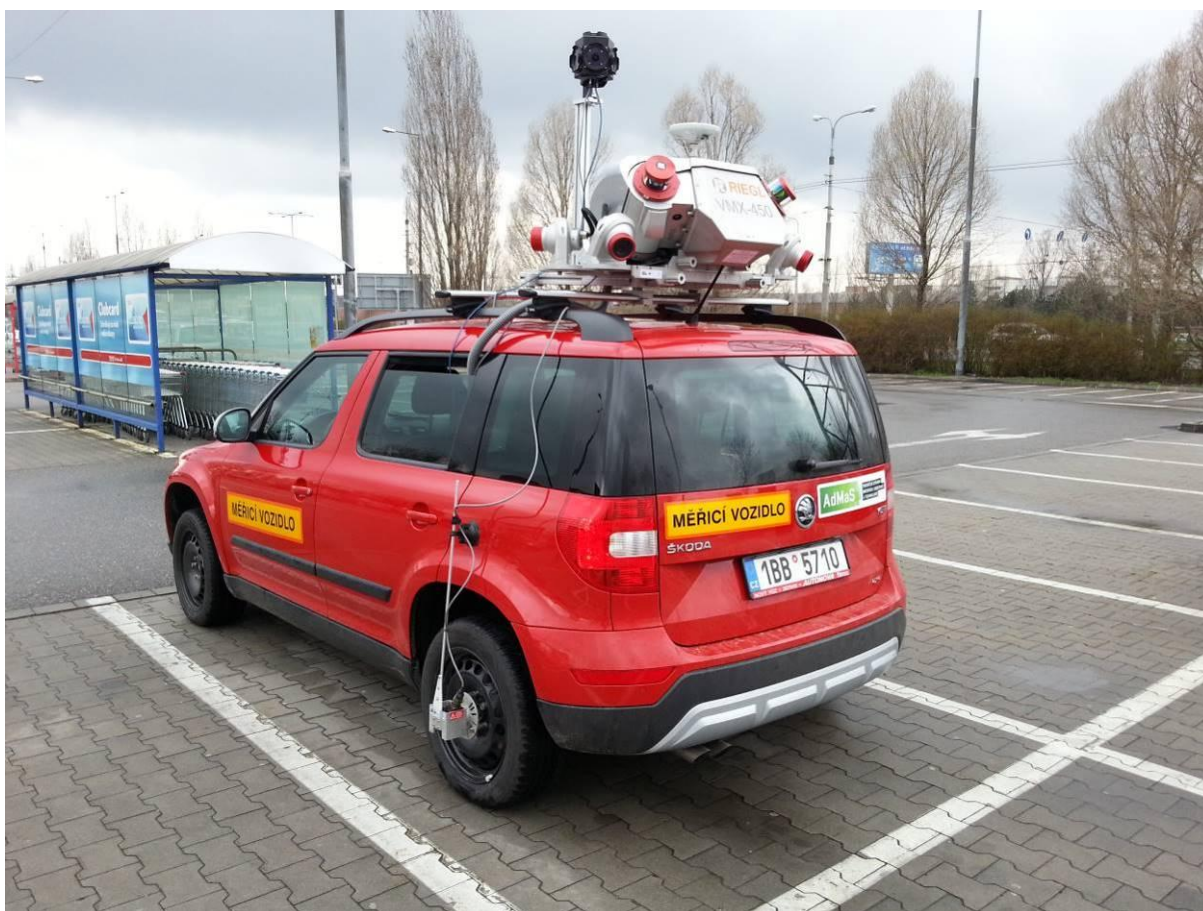
Obrázek 1: Měřicí zařízení Riegl WMX-450

Mobilní mapování bylo provedeno vysokorychlostním laserovým skenovacím systémem pro sběr dat z pohybující se plošiny s integrovanými dvěma laserovými skenery Riegl VQ-450 a s inerciálním měřicím zařízením GNSS rakouské společnosti RIEGL. Měřicí zařízení Riegl WMX-450 je zobrazeno na obrázku č. 1.

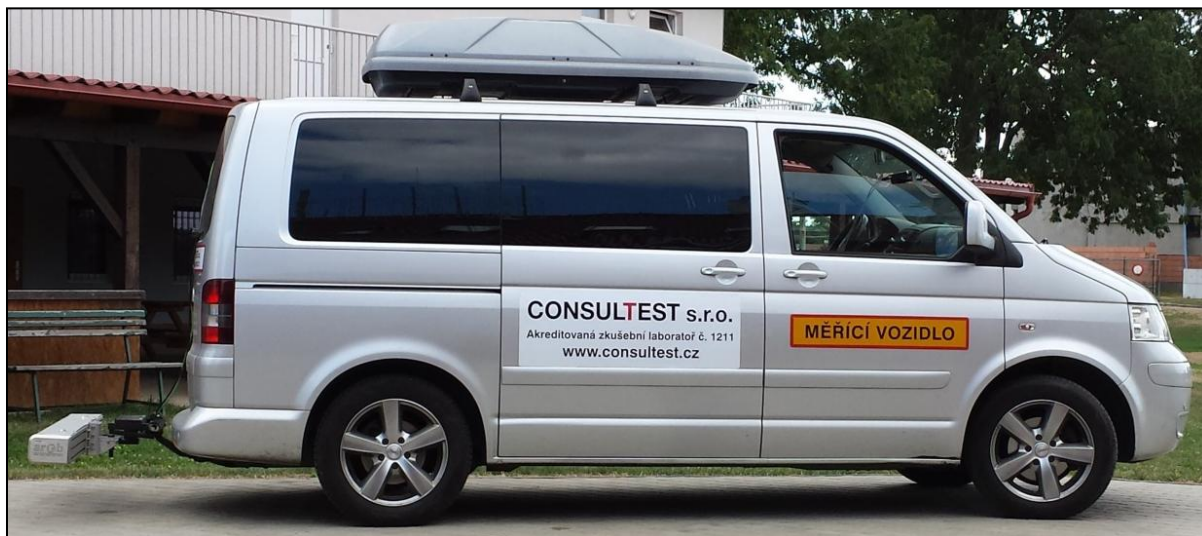
Obrázek 2 - Měřicí zařízení HawkEye 1000

Stav vozovky dokumentuje měření zařízením HAWKEYE 1000, jedná se o laserový profilometr, který provádí měření laserovými paprsky a akcelerometry v obou jízdních stopách s měřením a vyhodnocením:

1. Podélných nerovností podle ČSN 73 6175 Nerovnosti mezinárodního indexu nerovnosti IRI
2. Velikosti makrotextury – MPD podle ČSN 73 6175 a ČSN EN ISO 13 473-1.
3. Snímkování silnice po vzdálenosti fotografií po 5 m v obou směrech, snímky jsou definovány vzdáleností od začátku úseku, při jízdě v opačném směru od konce úseku a souřadnicemi polohy podle GPS signálu.

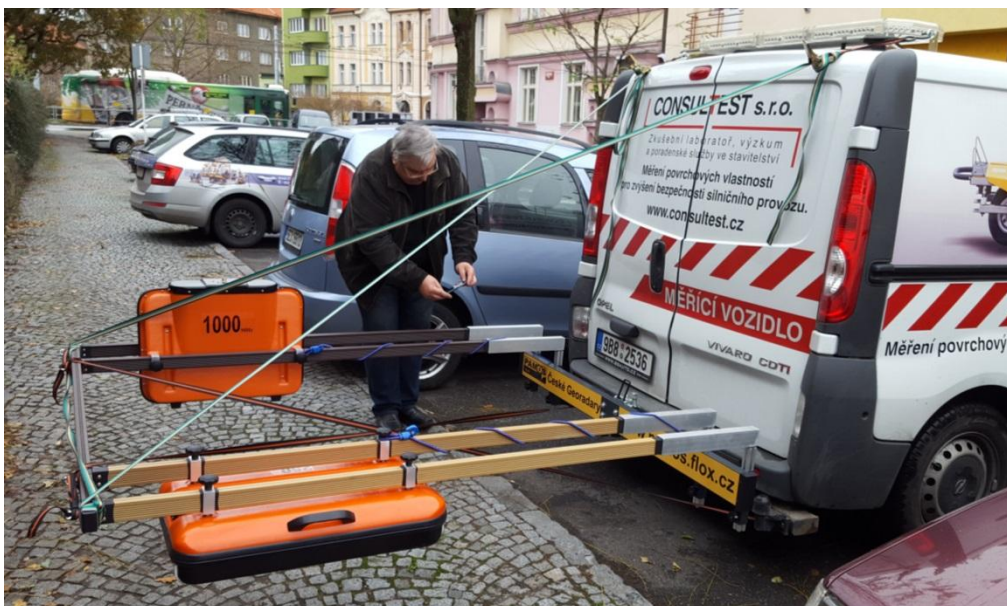
Obrázek č. 3: Měřicí zařízení GPR

K měření byl použit měřicí systém SkenRoad 2 se dvěma anténami pracujícími na frekvenci 250 a 1000 MHz. Na obrázku č. 1 je zobrazeno měřicí zařízení.

Georadarové měření vrstev konstrukcí vozovek je založeno na fyzikálních vlastnostech elektromagnetického vlnění, které se vrací po vyslání z vysílací GPR antény a následném odrazu uvnitř zkoumané konstrukce zpět do snímací GPR antény systému.

Zařízení slouží na rychlé a kontinuální stanovení tloušťek vrstev vozovky nalezení nehomogenit v podloží. Veškerá data jsou obsahem přílohy 4.
