Průzkum a diagnostika konstrukce vozovky
Modernizace silnice II/340 Hrbokov – Seč (úsek Kovářov – Seč)

Říjen / Prosinec – 2019

PŘÍLOHA I: Situování diagnostikovaného úseku
Modernizace silnice II/340 Hrbokov – Seč
(úsek Kovářov – Seč)

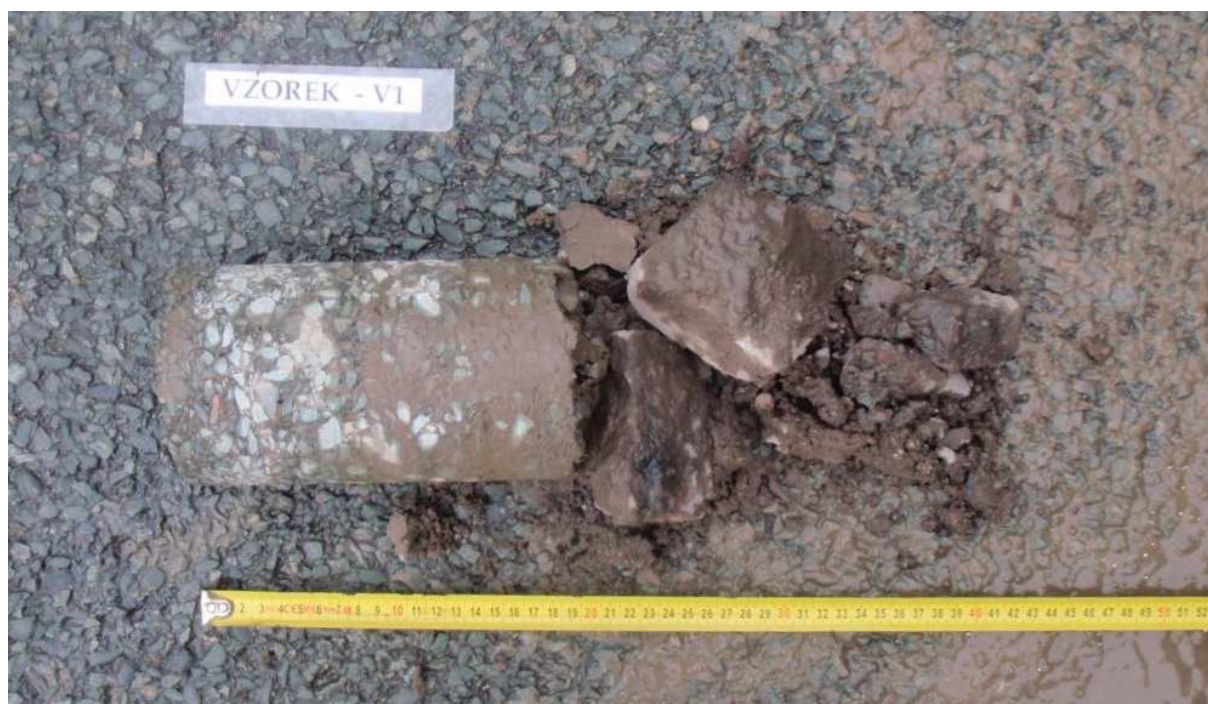
Obr. 1 - Jádro vývrtu Vzorek – V1 (in situ).

Konstrukce vozovky:	40 mm	ACO 11	Asfaltový beton pro obrusné vrstvy
	50 mm	ACL 16	Asfaltový beton pro ložní vrstvy
	45 mm	ACL 16	Asfaltový beton pro ložní vrstvy
	55 mm	ACL 16	Asfaltový beton pro ložní vrstvy
	230 mm	Š	Štěrk (frakce 0/63, zahliněno)

Celková tloušťka
konstrukce vozovky: 420 mm

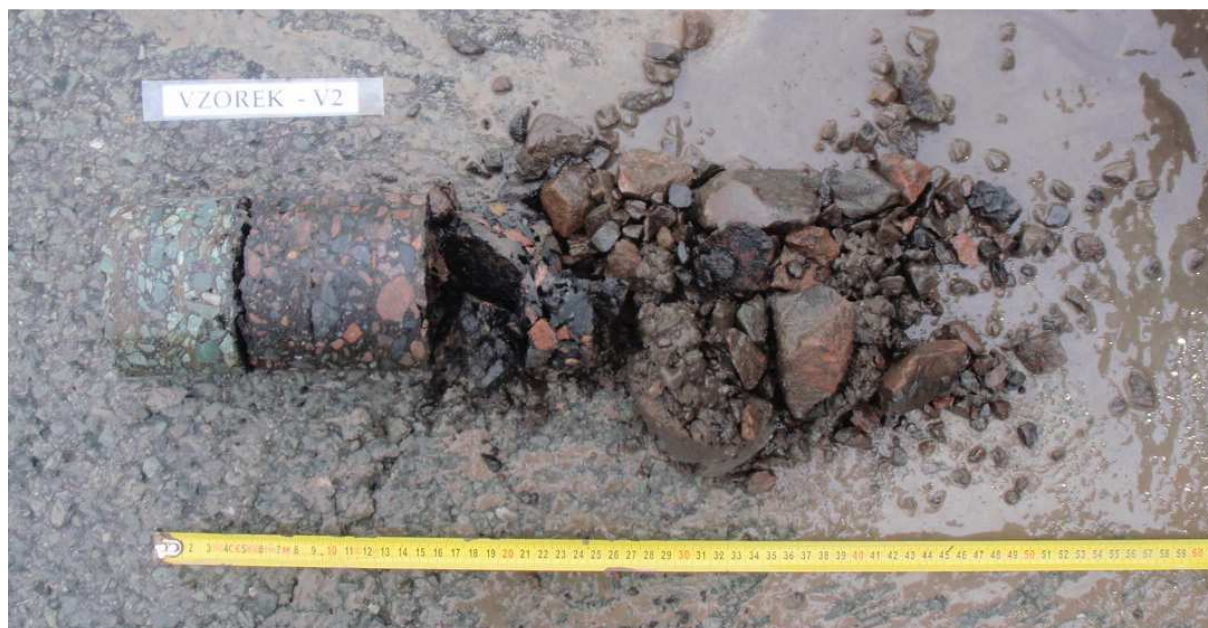
Obr. 3 - Jádro vývrtu Vzorek – V2 (in situ).

Konstrukce vozovky:	40 mm	ACO 11	Asfaltový beton pro ohrusné vrstvy
	35 mm	ACL 16	Asfaltový beton pro ložní vrstvy
	Separace vrstev		
	35 mm	ACO 11	Asfaltový beton pro ohrusné vrstvy
	55 mm	ACL 16	Asfaltový beton pro ložní vrstvy
	45 mm	ACL 16	Asfaltový beton pro ložní vrstvy
			(rozpadlý)
	190 mm	Š	Štěrk (frakce 0/63)

Celková tloušťka
konstrukce vozovky: 400 mm

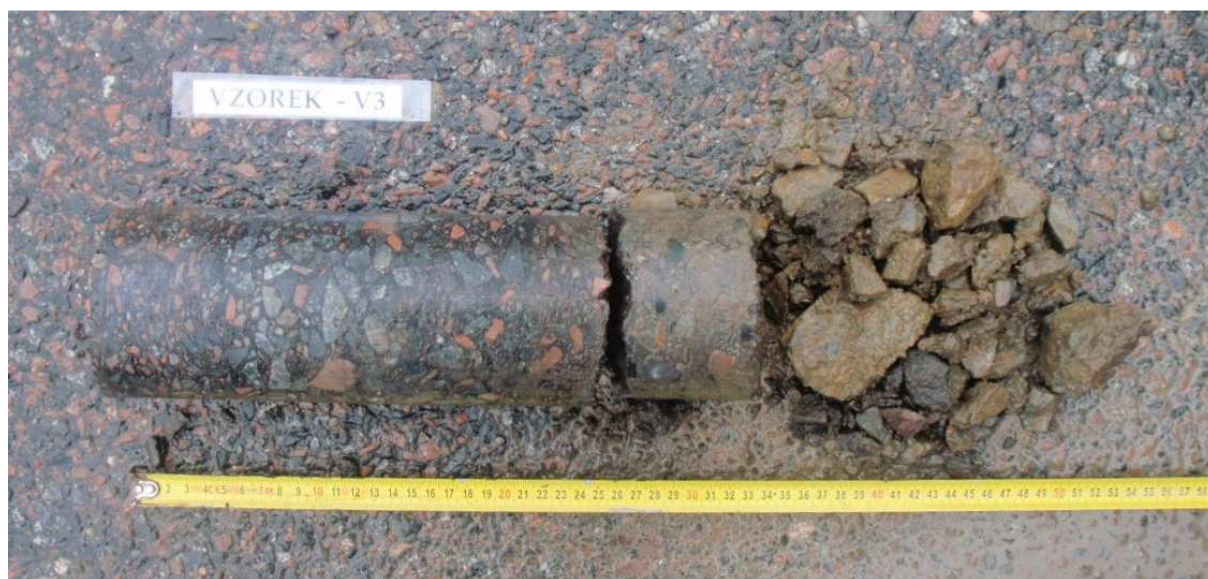
Obr. 5 - Jádro vývrtu Vzorek – V3 (in situ).

Konstrukce vozovky:	60 mm	ACO 11	Asfaltový beton pro ohrusné vrstvy
	50 mm	ACL 16	Asfaltový beton pro ložní vrstvy
	90 mm	ACP 22	Asfaltový beton pro podkladní vrstvy
	40 mm	ACO 8	Asfaltový beton pro ohrusné vrstvy
	Separace vrstev		
	70 mm	ACL 16	Asfaltový beton pro ložní vrstvy
	140 mm	Š	Štěrk (frakce 0/63)

Celková tloušťka
konstrukce vozovky: 450 mm

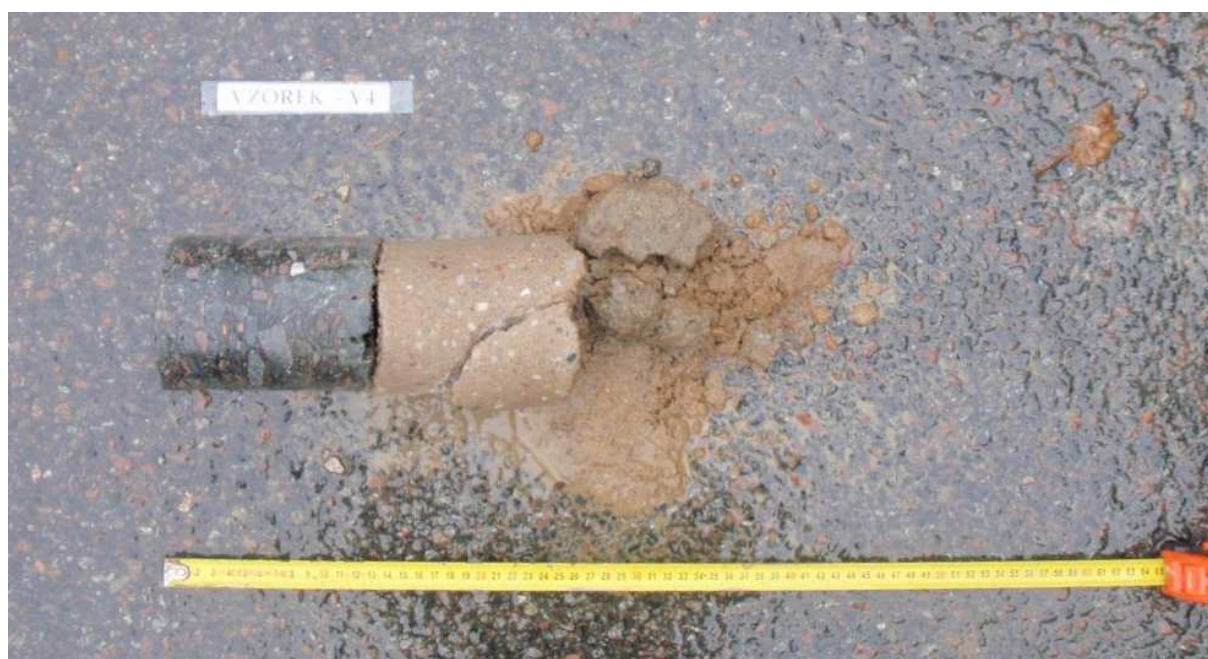
Obr. 7 - Jádro vývrtu Vzorek – V4 (in situ).

Konstrukce vozovky:	50 mm	ACO 11	Asfaltový beton pro obrusné vrstvy
	80 mm	ACP 22	Asfaltový beton pro podkladní vrstvy
	Separace vrstev		
	250 mm	S	Směs stmelená hydraulickými pojivy (částečně rozpadlá)
	150 mm	Š	Štěrk (frakce 0/63)

Celková tloušťka
konstrukce vozovky: 530 mm

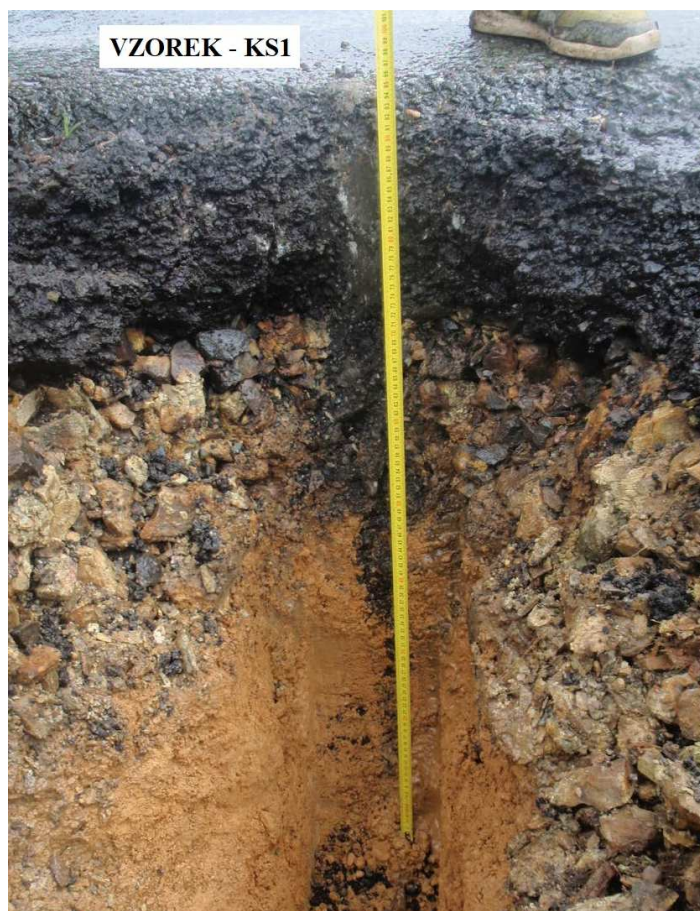
Obr. 9 – Kopaná sonda Vzorek – KS1 (in situ).

Konstrukce vozovky:	40 mm	ACO 11	Asfaltový beton pro obrusné vrstvy
	35 mm	ACL 16	Asfaltový beton pro ložní vrstvy
	40 mm	ACO 11	Asfaltový beton pro obrusné vrstvy
	50 mm	ACL 16	Asfaltový beton pro ložní vrstvy
	50 mm	ACL 16	Asfaltový beton pro ložní vrstvy
	200 mm	Š	Štěrka (frakce 0/63)

Celková tloušťka
konstrukce vozovky: 415 mm

Podloží vozovky: Písek jílovitý (S5 SC)
