Průzkum konstrukce vozovky
Stanovení polycyklických aromatických uhlovodíků
Silnice II/337 Třemošnice – hranice Pardubického kraje

Červen 2022

DSP a.s.

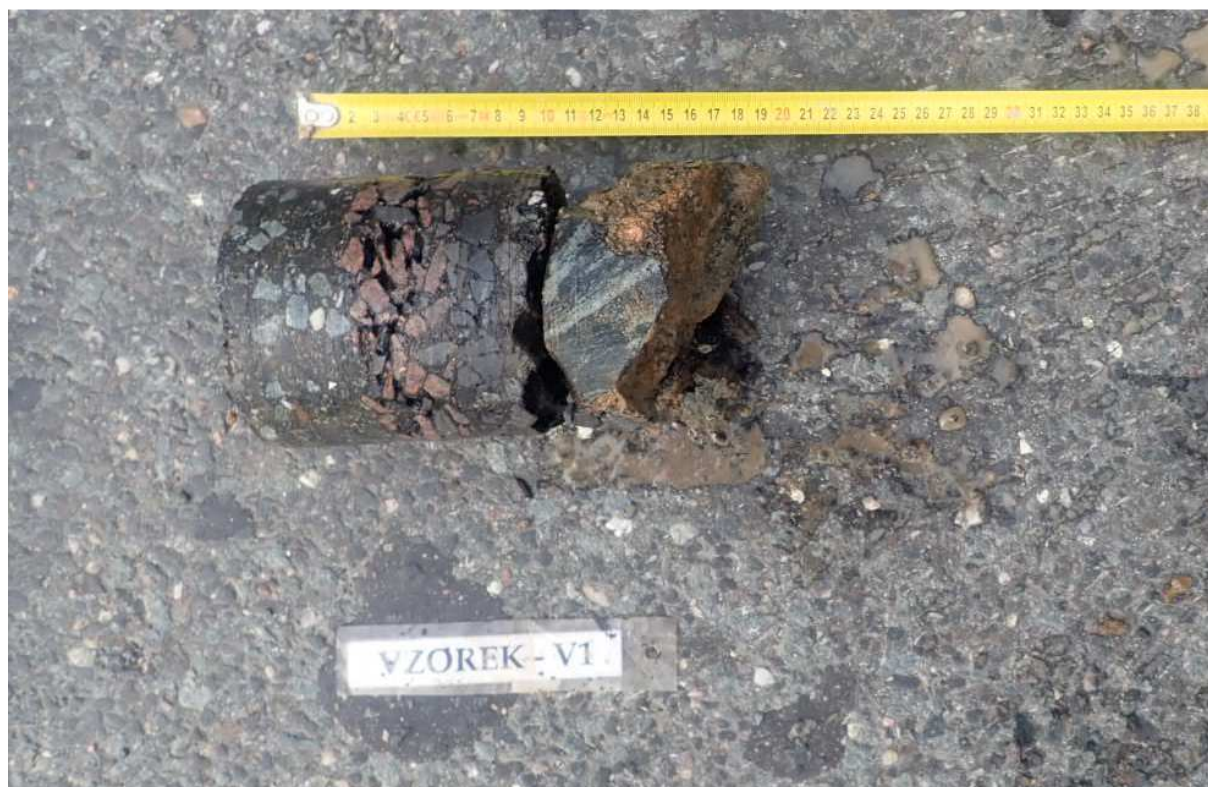
Obr. 1 - Jádro vývrtu Vzorek – V1 (in situ).

Popis polohy vývrtu: Silnice II/337 Třemošnice – hranice Pardubického kraje
pravý jízdní pruh vozovky (směr Žleby)
0,067 00 km
1,00 m od zpevněné hrany vozovky vpravo

Konstrukce vozovky: 40 mm ACO 11 Asfaltový beton pro obrusné vrstvy
55 mm ACP 22 Asfaltový beton pro podkladní vrstvy

Odvrtaná tloušťka
konstrukce vozovky: 95 mm

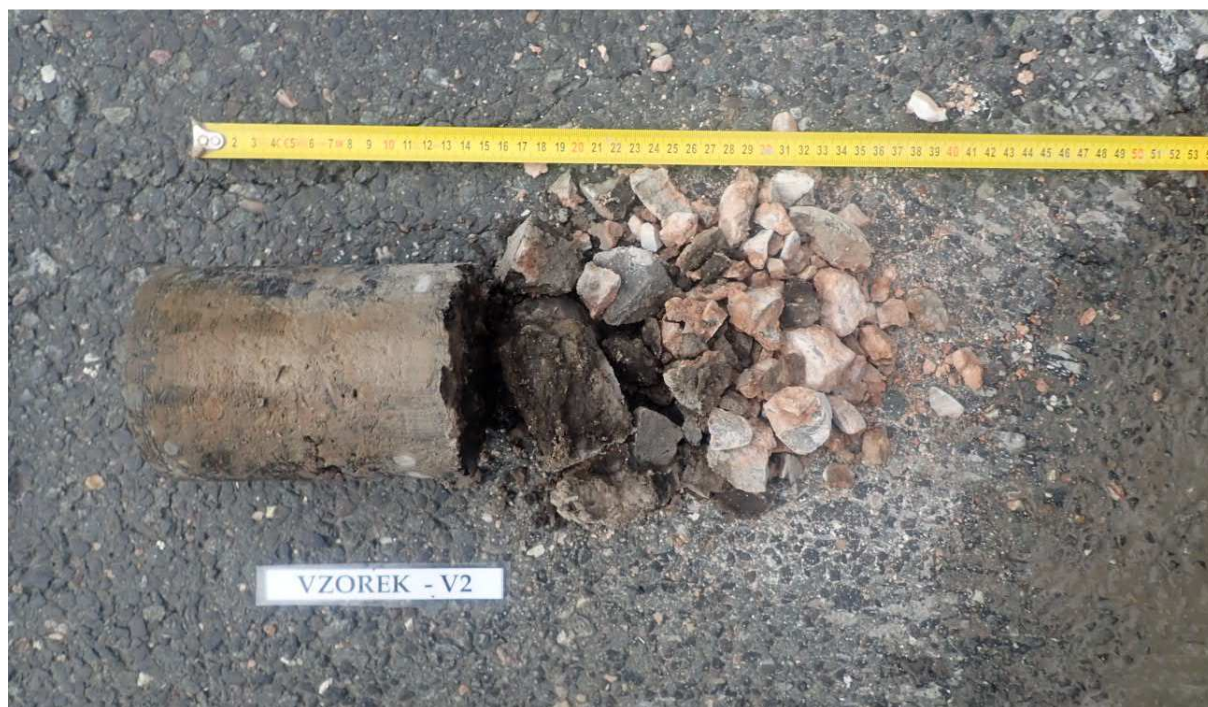
Obr. 3 - Jádro vývrtu Vzorek – V2 (in situ).

Popis polohy vývrtu: Silnice II/337 Třemošnice – hranice Pardubického kraje
levý jízdní pruh vozovky (směr Žleby)
0,790 00 km
1,10 m od zpevněné hrany vozovky vlevo

Konstrukce vozovky:	30 mm	ACO 11	Asfaltový beton pro obrusné vrstvy
	35 mm	ACO 11	Asfaltový beton pro obrusné vrstvy
	75 mm	ACP 22	Asfaltový beton pro podkladní vrstvy

Odvrtaná tloušťka
konstrukce vozovky: 140 mm

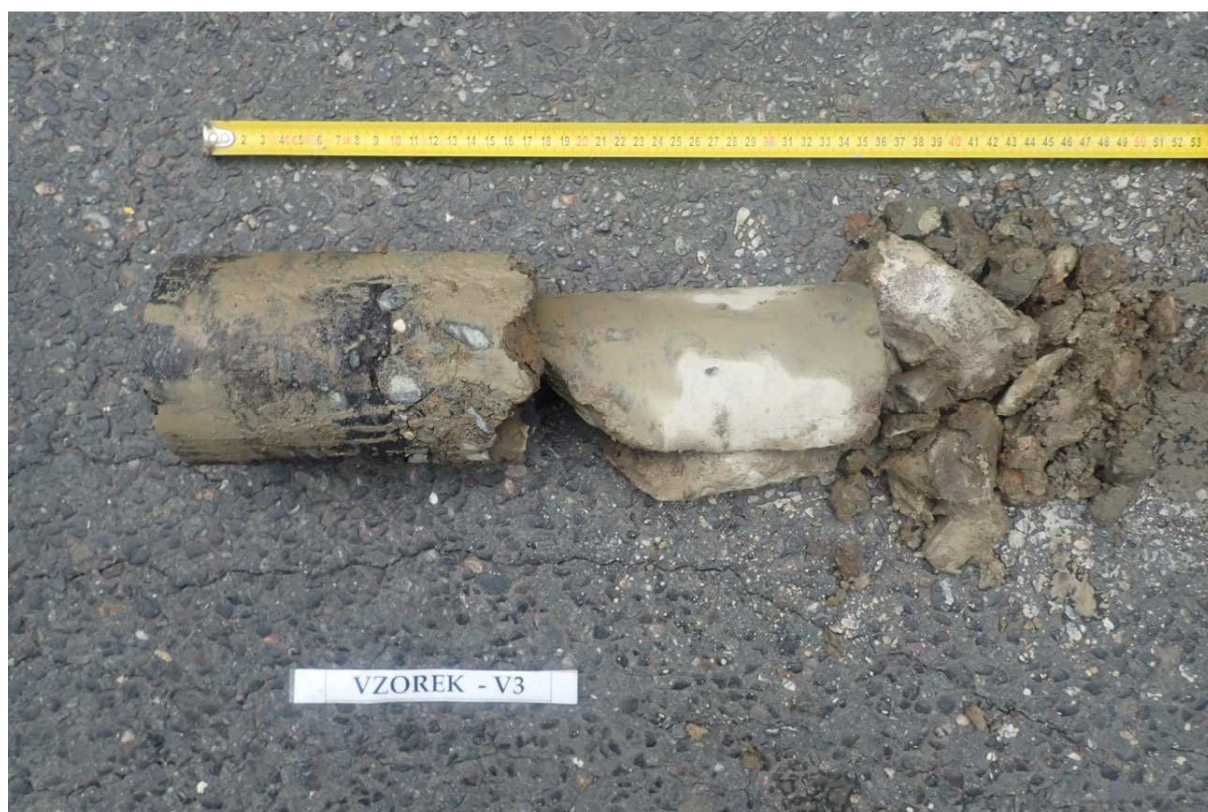
Obr. 5 - Jádro vývrtu Vzorek – V3 (in situ).

Popis polohy vývrtu: Silnice II/337 Třemošnice – hranice Pardubického kraje
pravý jízdní pruh vozovky (směr Žleby)
1,506 00 km
1,20 m od zpevněné hrany vozovky vpravo

Konstrukce vozovky:	35 mm	ACO 11	Asfaltový beton pro obrusné vrstvy
	30 mm	ACO 11	Asfaltový beton pro obrusné vrstvy
	45 mm	ACL 16	Asfaltový beton pro ložní vrstvy

Odvrtaná tloušťka
konstrukce vozovky: 110 mm

Vývrt	Ukazatel PAU [mg/kg]				Poznámka
	Vrstvy konstrukce	Naměřená hodnota	Kvalitativní třída		
V3	ACO 11	0,23	≤ 12	ZAS-T1	
	ACO 11	7,83	≤ 12	ZAS-T1	
	ACL 16	130	25 < x ≤ 300	ZAS-T3

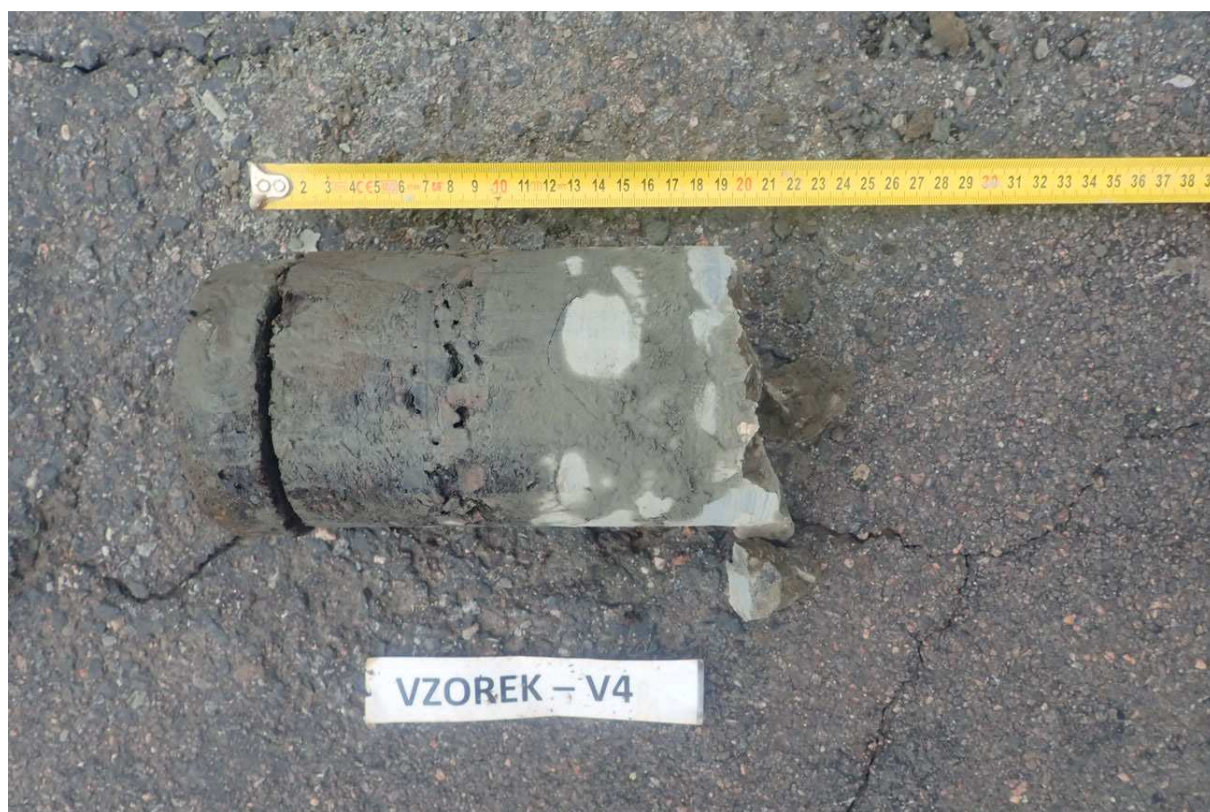
Obr. 7 - Jádro vývrtu Vzorek – V4 (in situ).

Popis polohy vývrtu: Silnice II/337 Třemošnice – hranice Pardubického kraje
levý jízdní pruh vozovky (směr Žleby)
2,168 00 km
1,20 m od zpevněné hrany vozovky vlevo

Konstrukce vozovky:	30 mm	ACO 11	Asfaltový beton pro ohrusné vrstvy
	Separace vrstev		
	40 mm	ACO 11	Asfaltový beton pro ohrusné vrstvy
	45 mm	ACL 16	Asfaltový beton pro ložní vrstvy
	25 mm	ACL 16	Asfaltový beton pro ložní vrstvy

Odvrtaná tloušťka
konstrukce vozovky: 140 mm

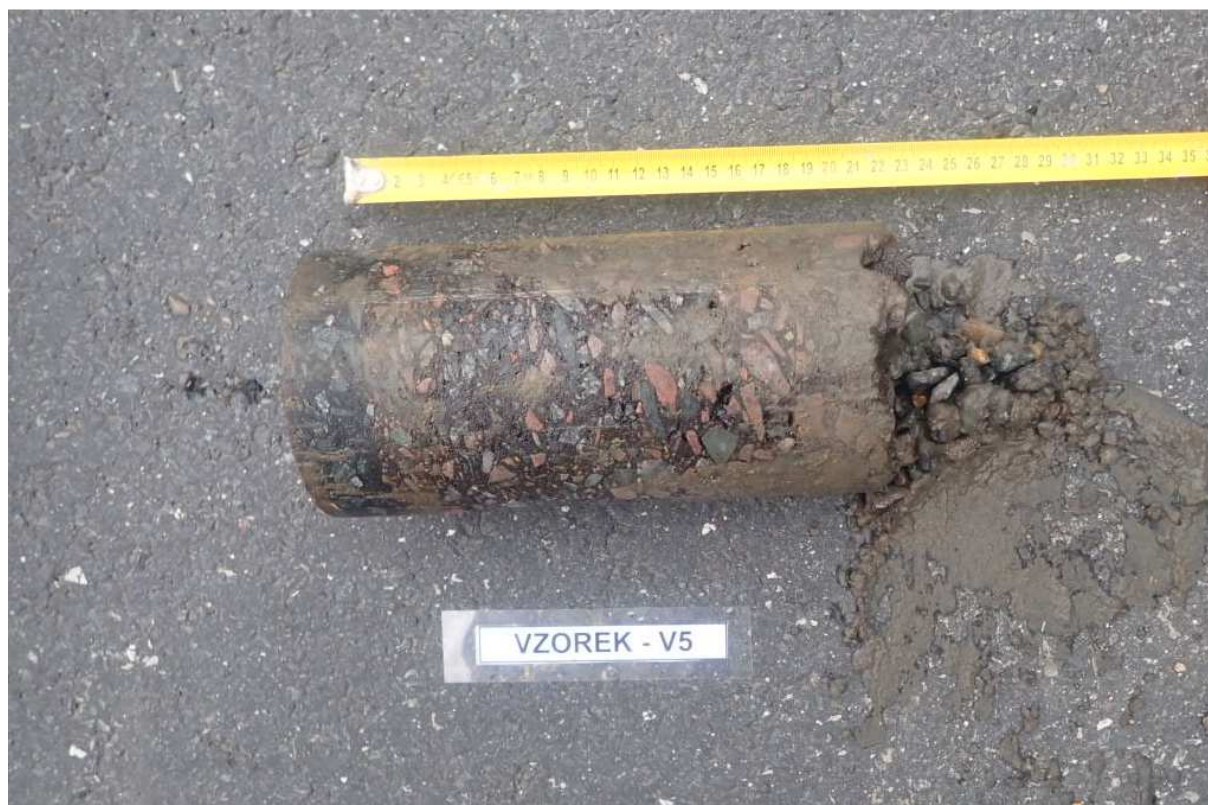
Obr. 9 - Jádro vývrtu Vzorek – V5 (in situ).

Popis polohy vývrtu: Silnice II/337 Třemošnice – hranice Pardubického kraje
pravý jízdní pruh vozovky (směr Žleby)
2,872 00 km
1,00 m od hrany obruby vpravo

Konstrukce vozovky:	30 mm	ACO 11	Asfaltový beton pro obrusné vrstvy
	70 mm	ACL 16	Asfaltový beton pro ložní vrstvy
	110 mm	ACP 22	Asfaltový beton pro podkladní vrstvy

Odvrtná tloušťka
konstrukce vozovky: 210 mm

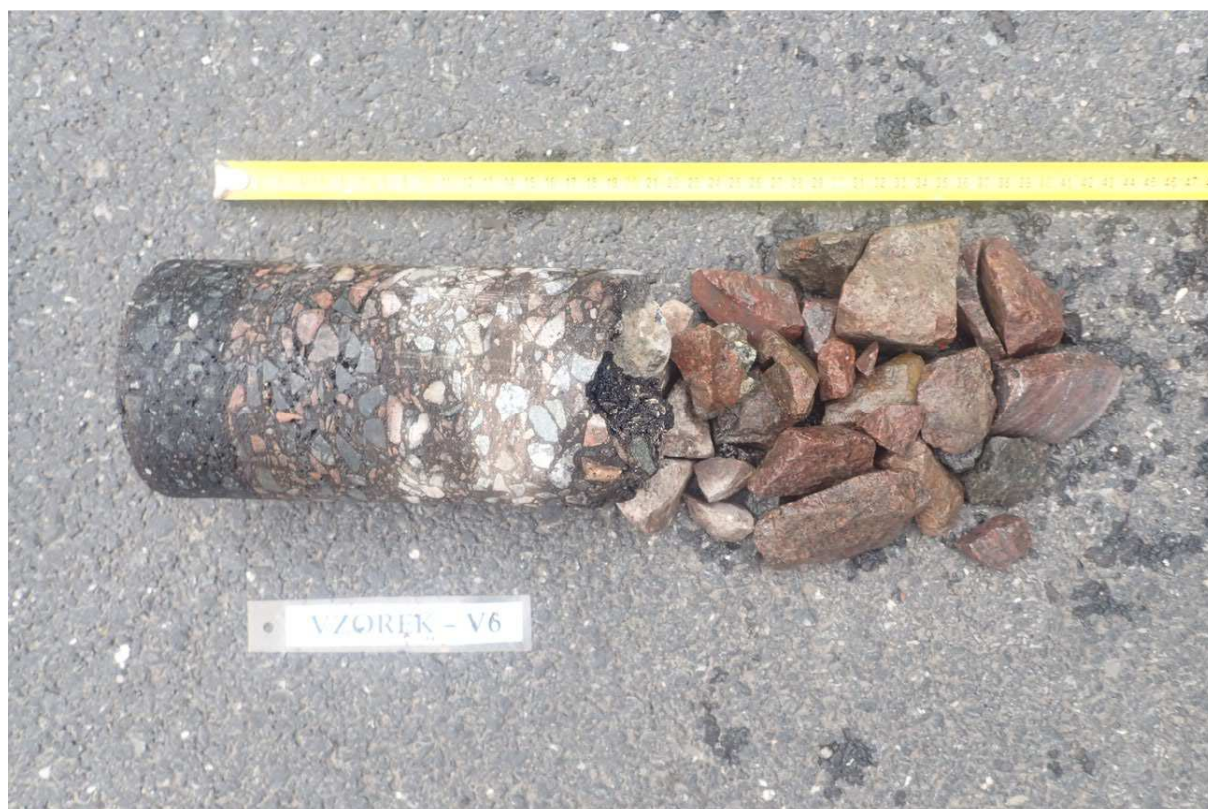
Obr. 11 - Jádru vývrtu Vzorek – V6 (in situ).

Popis polohy vývrtu: Silnice II/337 Třemošnice – hranice Pardubického kraje
levý jízdní pruh vozovky (směr Žleby)
3,631 00 km
1,20 m od hrany obruby vlevo

Konstrukce vozovky:	40 mm	ACO 11	Asfaltový beton pro obrusné vrstvy
	60 mm	ACL 16	Asfaltový beton pro ložní vrstvy
	55 mm	ACP 22	Asfaltový beton pro podkladní vrstvy
	55 mm	PM	Penetrační makadam

Odvrtaná tloušťka
konstrukce vozovky: 210 mm

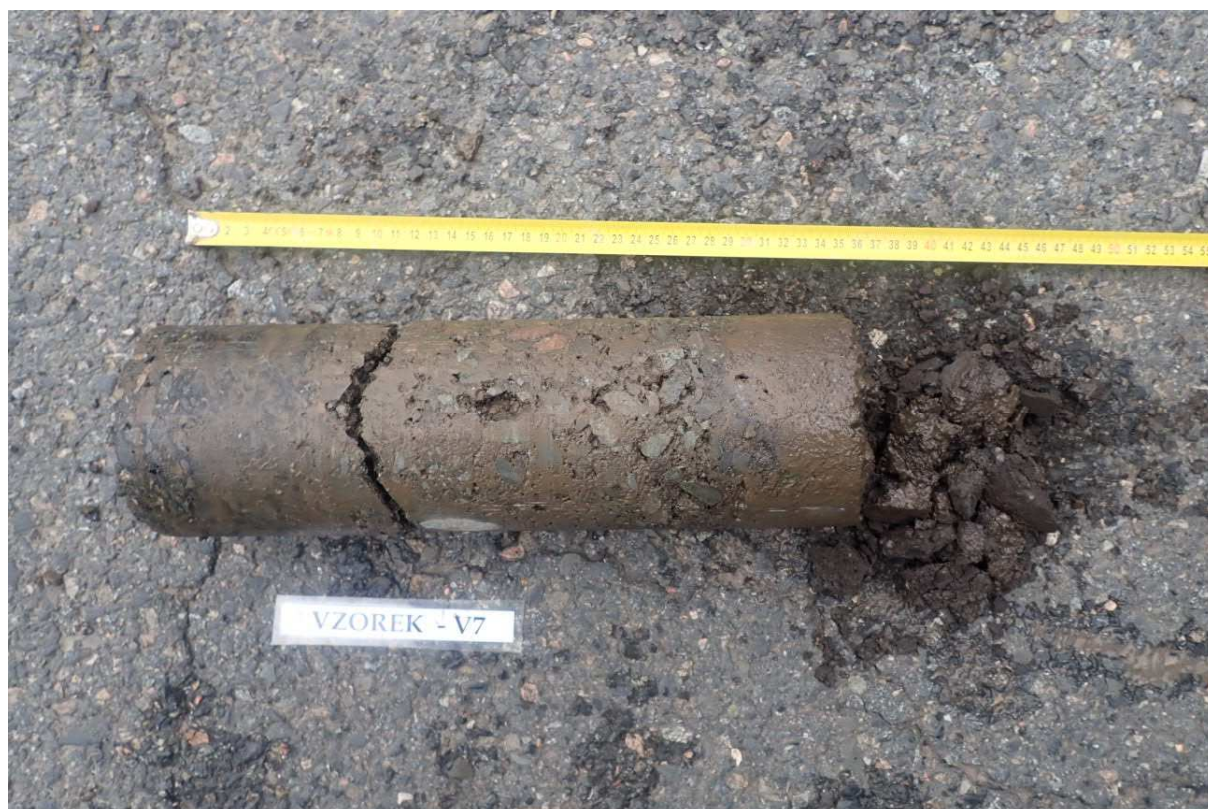
Obr. 13 - Jádru vývrtu Vzorek – V7 (in situ).

Popis polohy vývrtu: Silnice II/337 Třemošnice – hranice Pardubického kraje
pravý jízdní pruh vozovky (směr Žleby)
4,266 00 km
1,20 m od zpevněné hrany vozovky vpravo

Konstrukce vozovky:	30 mm	ACO 11	Asfaltový beton pro obrusné vrstvy
	50 mm	ACP 22	Asfaltový beton pro podkladní vrstvy
	35 mm	RS	Recyklovaná směs
	Separace vrstev		
	125 mm	RS	Recyklovaná směs
	95 mm	RS	Recyklovaná směs

Odvrtaná tloušťka
konstrukce vozovky: 335 mm

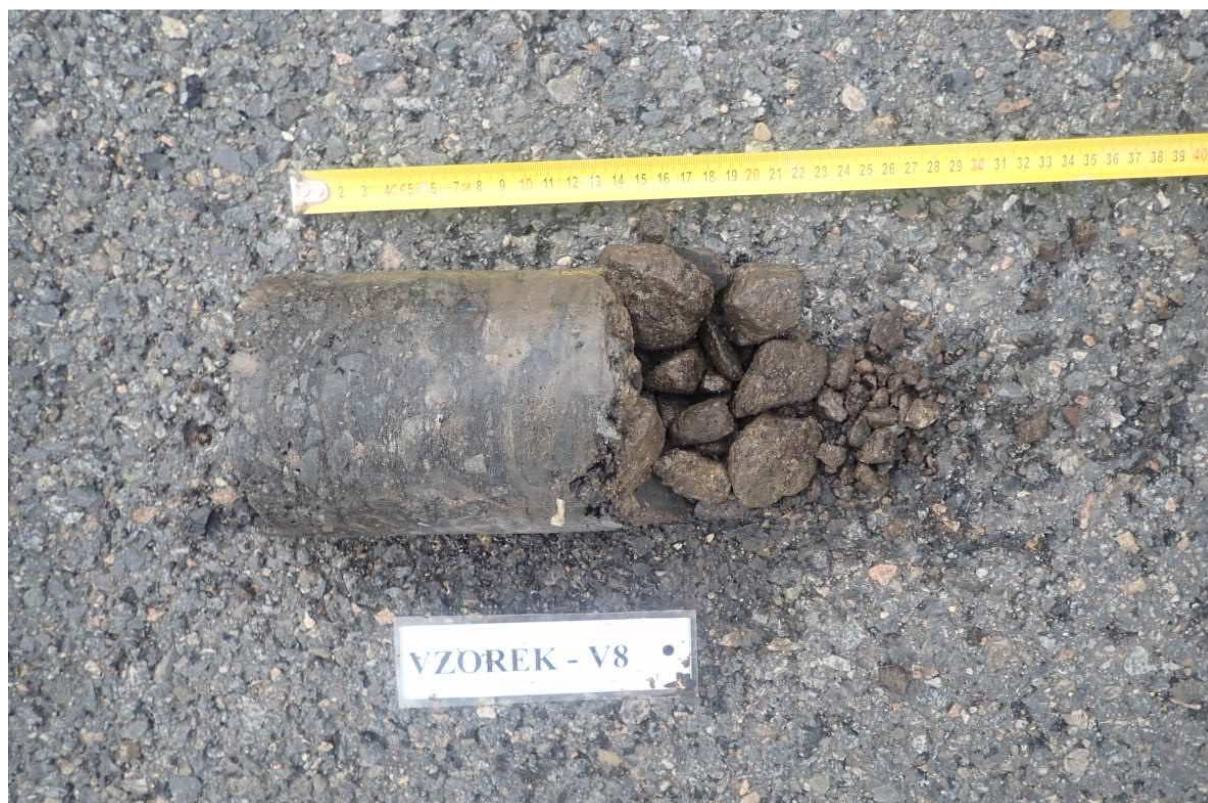
Obr. 15 - Jádro vývrtu Vzorek – V8 (in situ).

Popis polohy vývrtu: Silnice II/337 Třemošnice – hranice Pardubického kraje
levý jízdní pruh vozovky (směr Žleby)
5,130 00 km
1,00 m od zpevněné hrany vozovky vlevo

Konstrukce vozovky:	30 mm	ACO 11	Asfaltový beton pro obrusné vrstvy
	45 mm	ACP 22	Asfaltový beton pro podkladní vrstvy
	55 mm	ACP 22	Asfaltový beton pro podkladní vrstvy

Odvrtaná tloušťka
konstrukce vozovky: 130 mm

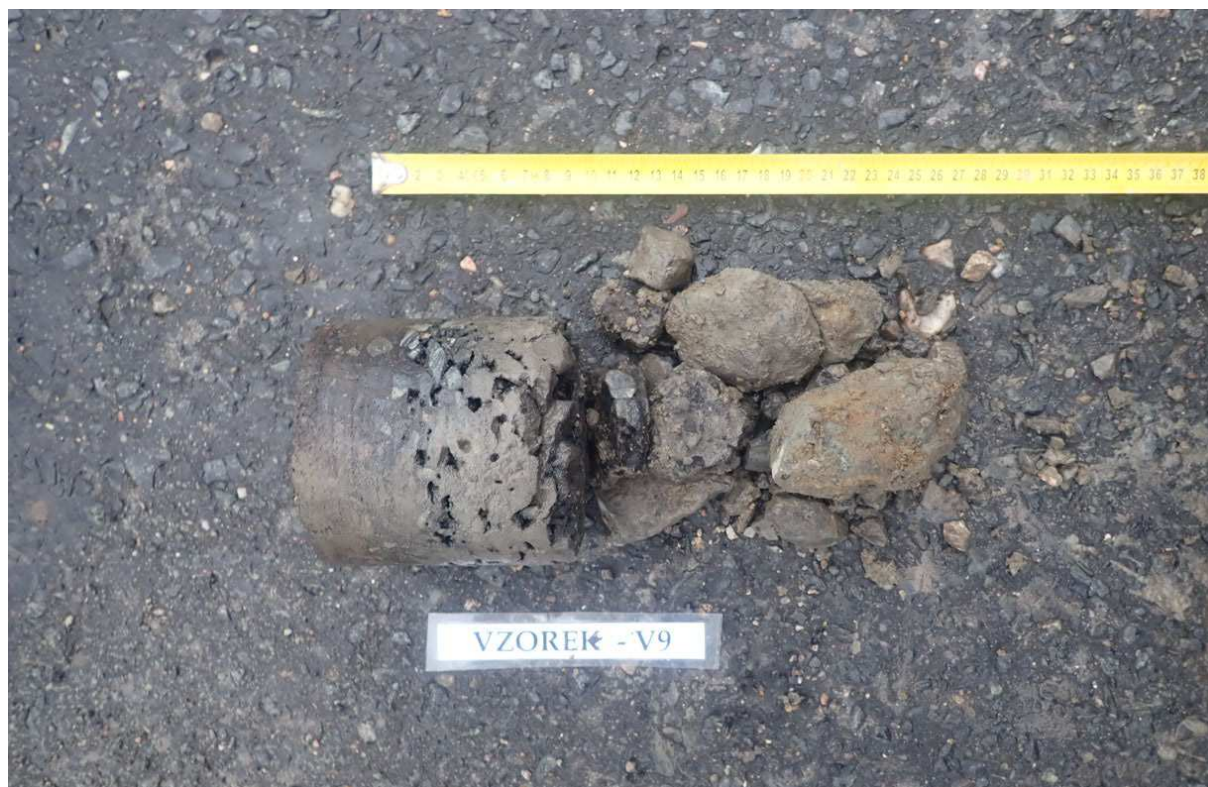
Obr. 17 - Jádro vývrtu Vzorek – V9 (in situ).

Popis polohy vývrtu: Silnice II/337 Třemošnice – hranice Pardubického kraje
pravý jízdní pruh vozovky (směr Žleby)
5,661 00 km
1,00 m od zpevněné hrany vozovky vpravo

Konstrukce vozovky: 35 mm ACO 11 Asfaltový beton pro obrusné vrstvy
65 mm ACL 16 Asfaltový beton pro ložní vrstvy

Odvrtaná tloušťka
konstrukce vozovky: 100 mm
