## ZÁVĚREČNÁ ZPRÁVA STAVEBNĚ-TECHNICKÝ PRŮZKUM

**SŠ Automobilní**  
**Dukelská 313, Třebovská 348**  
**562 01 Ústí nad Orlicí**

Název stavby: Střední škola Automobilní  
Místo stavby: Ústí nad Orlicí  
Charakter zkoušek: Stavebně-technický průzkum  
Objednatel: Losík statika, s.r.o.  
Zpracovatel měření: NV Engineering s.r.o., U Průhonu 20, 170 00 Praha 7

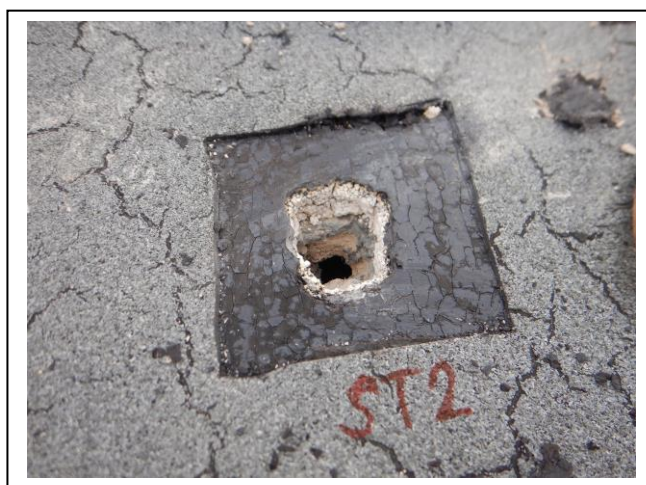
**Foto 085 – ST2 – skladba střechy****Skladba:**

Asfaltová hydroizolace 5 mm  
Asfaltová hydroizolace 10 mm  
EPS 40 mm  
Betono-cementová vrstva 40 mm  
Střešní konstrukce
