## ZÁVĚREČNÁ ZPRÁVA STAVEBNĚ-TECHNICKÝ PRŮZKUM

**Střední průmyslová škola chemická  
Poděbradská 94  
530 09 Pardubice**

Název stavby: Střední průmyslová škola chemická  
Místo stavby: Poděbradská 94, Pardubice  
Charakter zkoušek: Stavebně-technický průzkum  
Objednatel: Losík statika, s.r.o.  
Zpracovatel měření: NV Engineering s.r.o., U Průhonu 20, 170 00 Praha 7

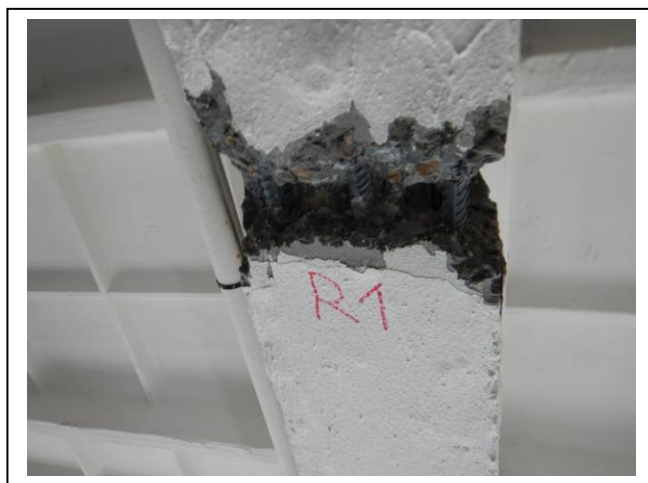
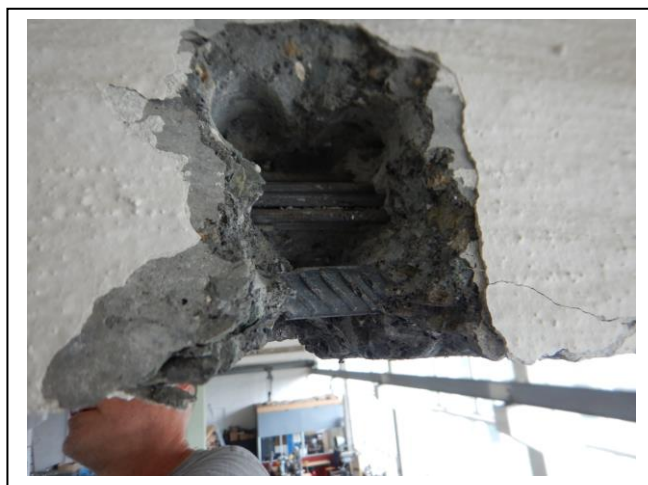
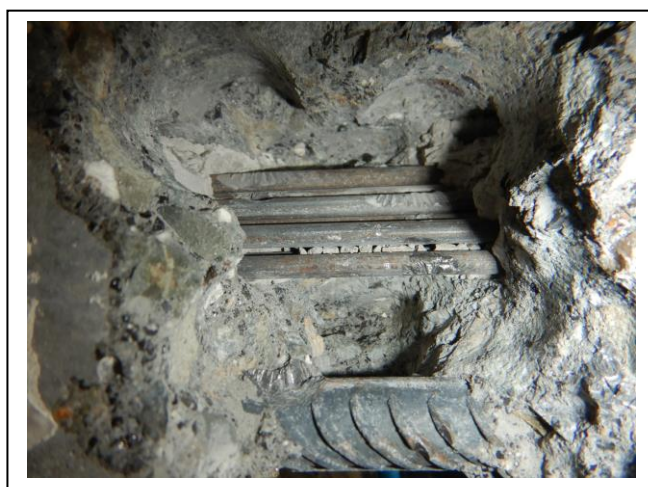
**Foto 002 – R1 – střešní vazník uprostřed rozpětí v nejvyšším místě**

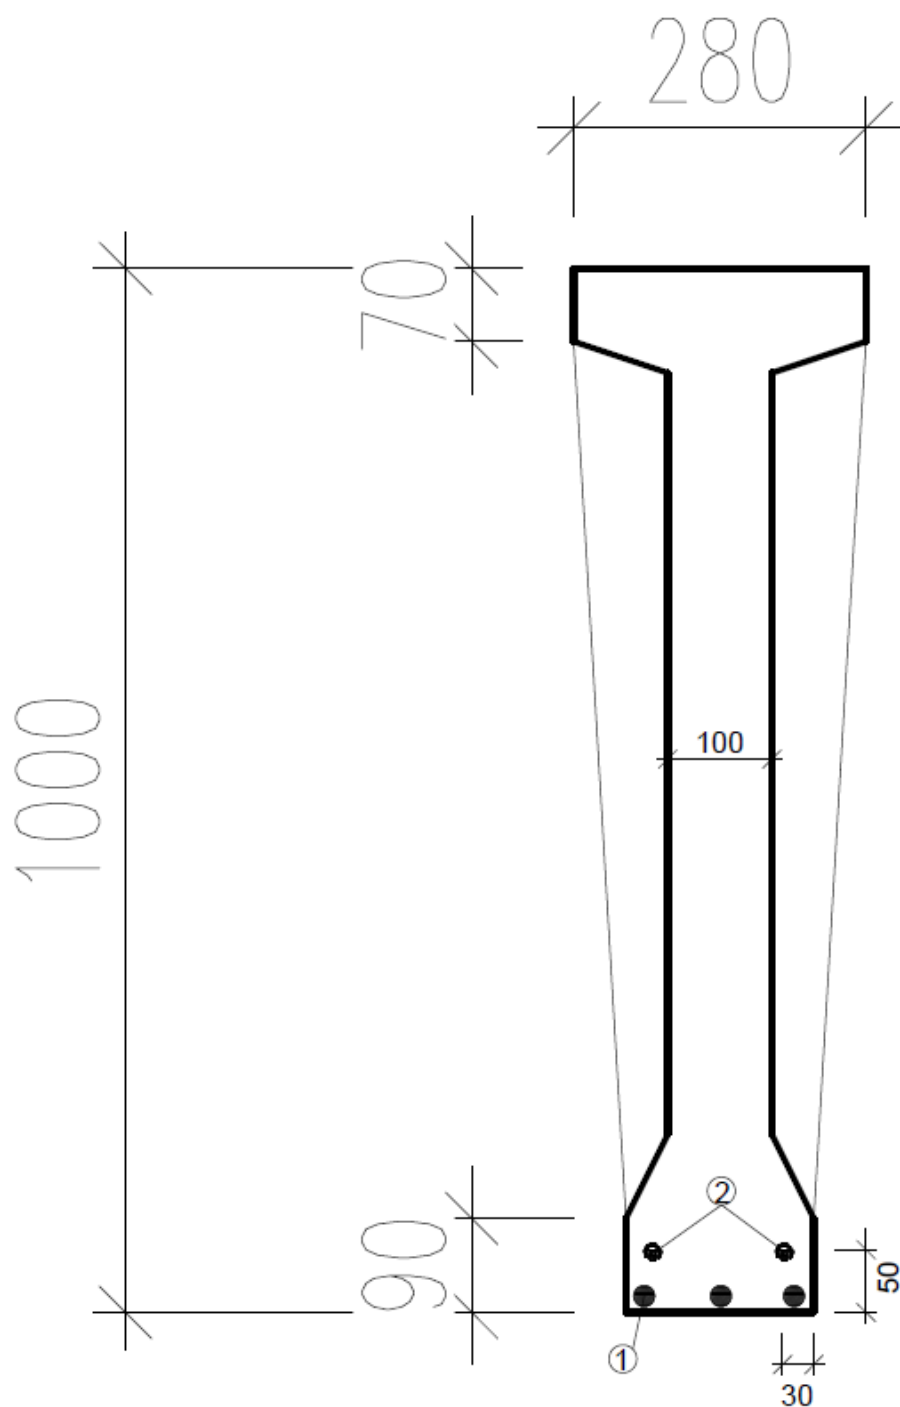
● ODHALENÁ VÝZTUŽ

- ① ŽEBROVANÁ TYP J Ø 14
- ② PŘEDPÍNACÍ VÝZTUŽ Ø 4 cca 12ks

SPODNÍ KRYTÍ 10 mm  
POVRCHOVÁ KOROZE  
HLAVNÍ A KONSTRUKČNÍ VÝZTUŽE

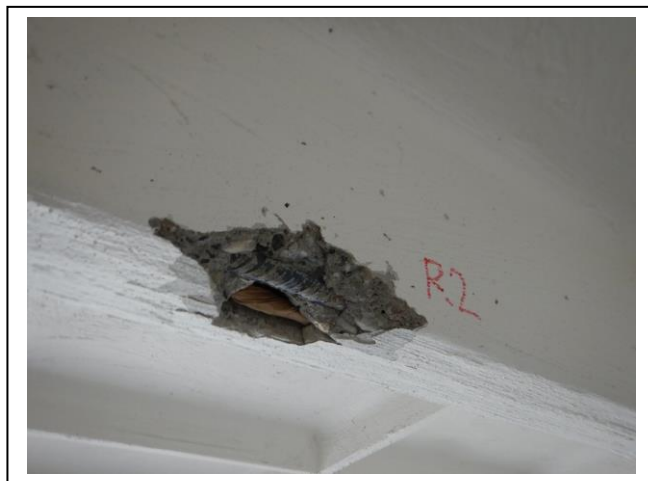
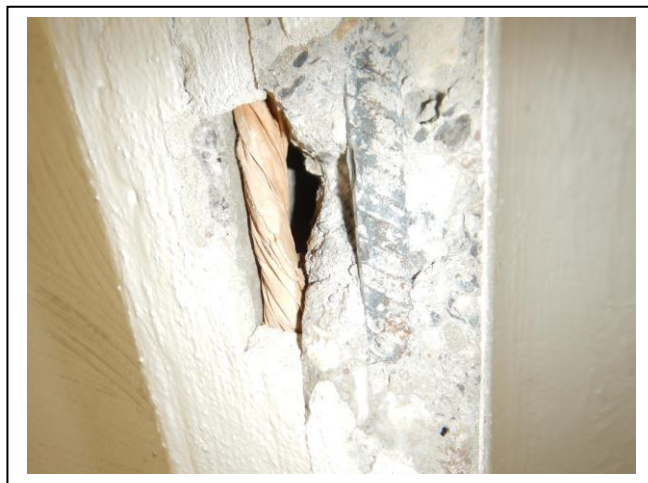
**Foto 006 – R2 – stropní konstrukce**

**Foto 007 – R2 – stropní konstrukce**

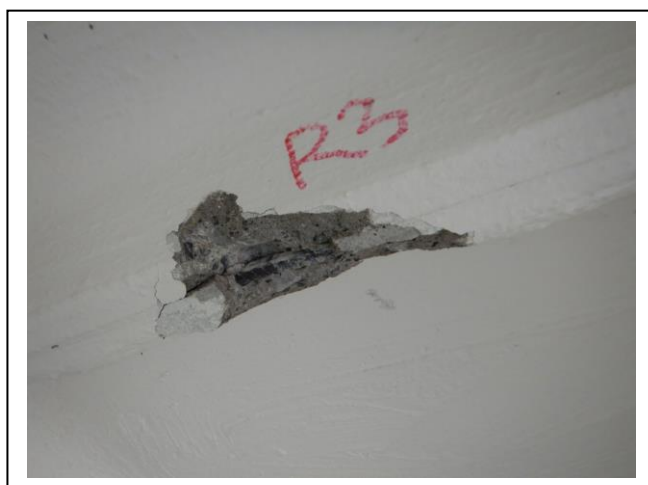
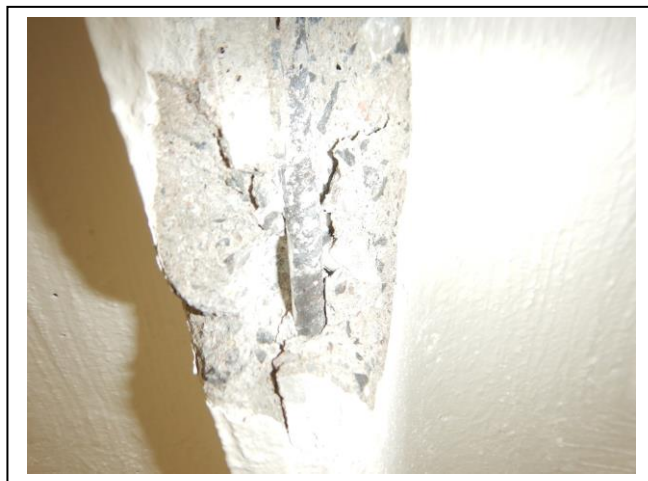
**Foto 008 – R3 – stropní konstrukce**

**Foto 009 – R3 – stropní konstrukce**

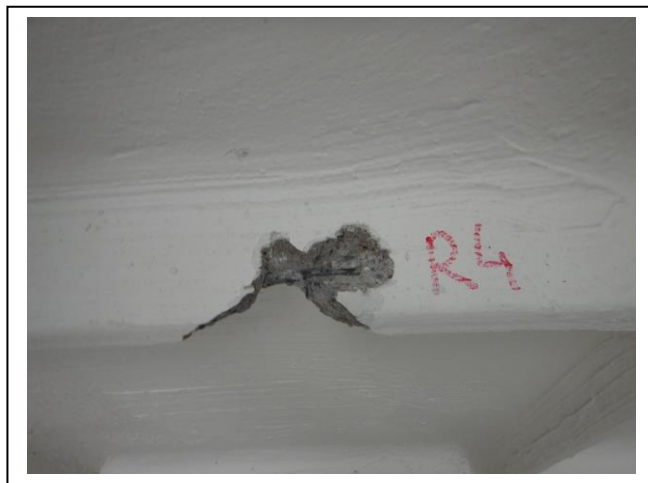
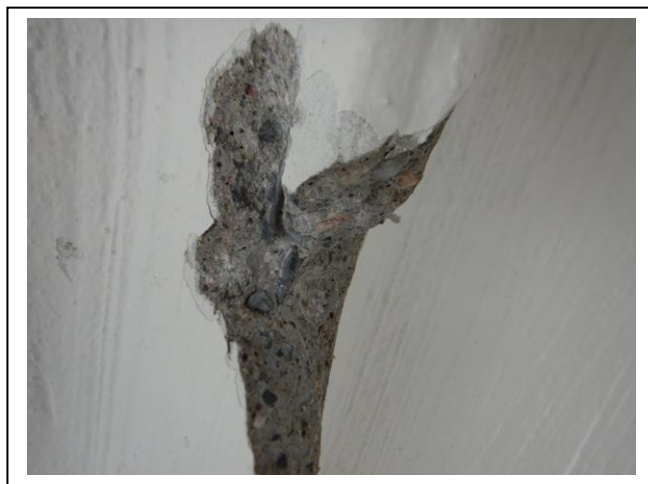
**Foto 010 – R4 – stropní konstrukce**

**Foto 011 – R4 – stropní konstrukce**

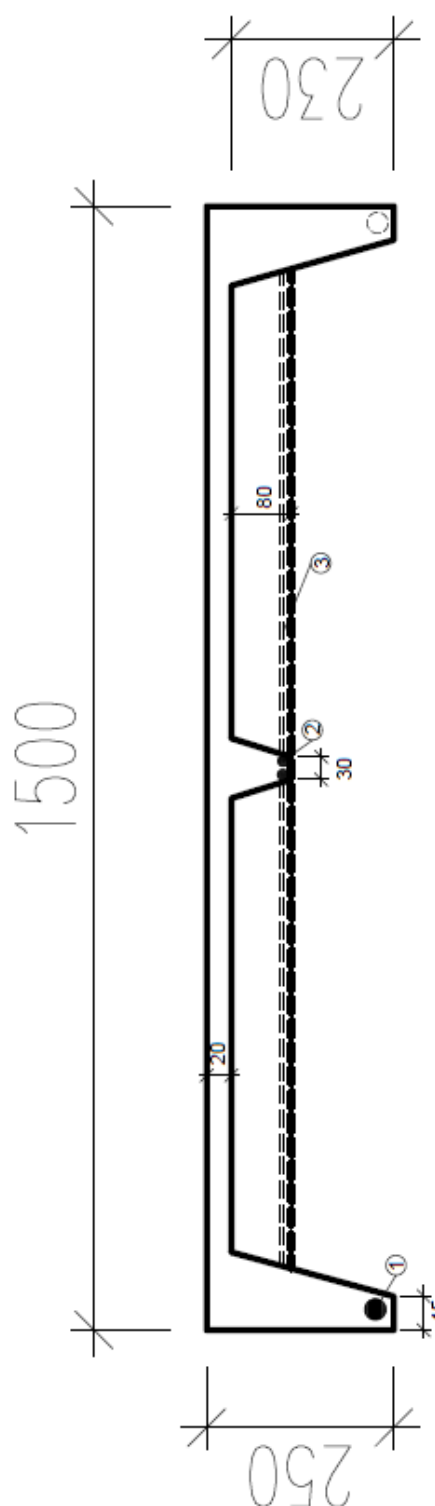
● **ODHALENÁ VÝZTUŽ**

- ① ŽEBROVANÁ TYP V Ø 14
- ② HLADKÁ Ø 4
- ③ ŽEBROVANÁ TYP V Ø 8

SPODNÍ KRYTÍ 10-15 mm  
POVRCHOVÁ KOROZE  
HLAVNÍ A KONSTRUKČNÍ VÝZTUŽE

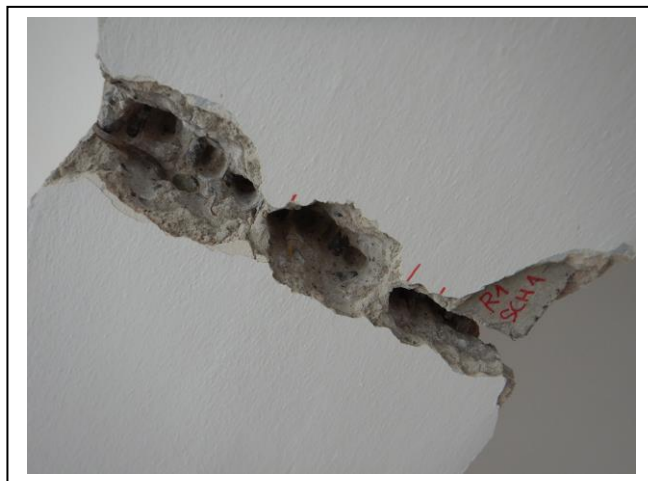
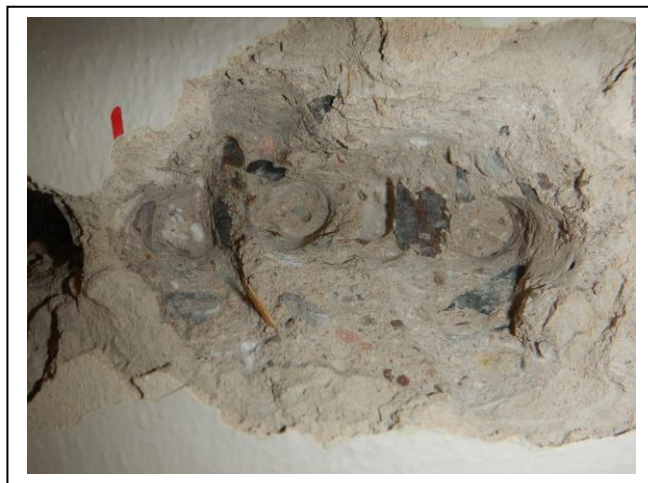
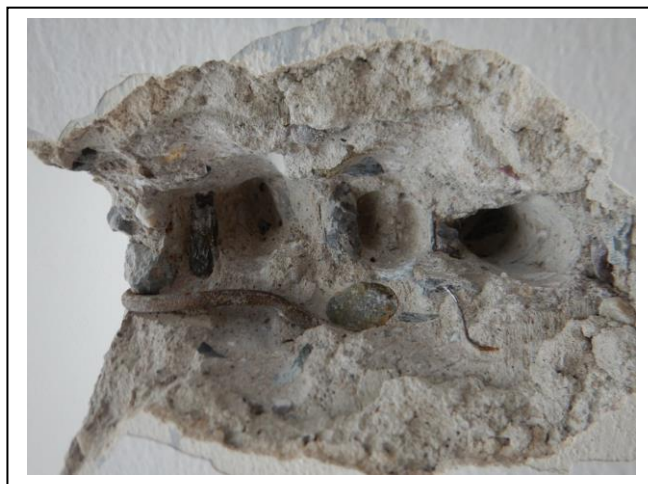
**Foto 018 – R5 – průvlak**

Na průvlaku chybně označeno R1

**Foto 020 – R5 – průvlak**

**Foto 021 – R5 – průvlak**

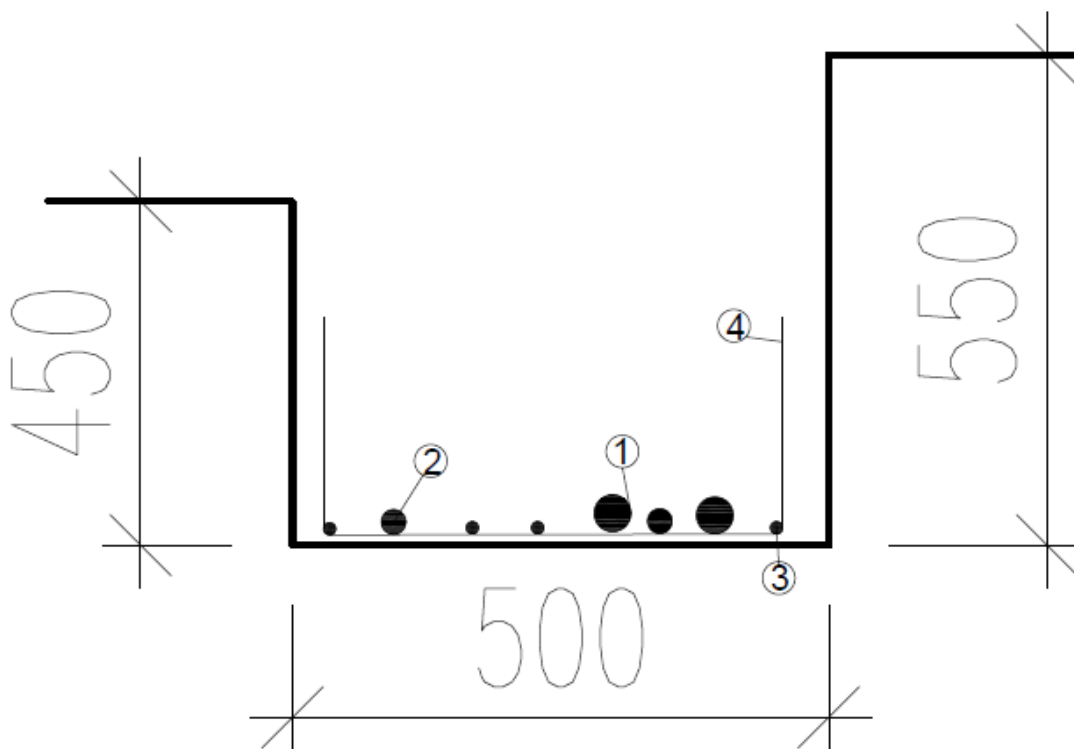
**● ODHALENÁ VÝZTUŽ**

- ① ŽEBROVANÁ TYP V Ø 20 mm
- ② ŽEBROVANÁ TYP V Ø 14 mm
- ③ ŽEBROVANÁ TYP V Ø 12 mm
- ④ TŘMÍNKY HLADKÉ Ø 6 mm,  $a - 280$  mm

SPODNÍ KRYTÍ 10 mm

POVRCHOVÁ KOROZE

HLAVNÍ A KONSTRUKČNÍ VÝZTUŽE

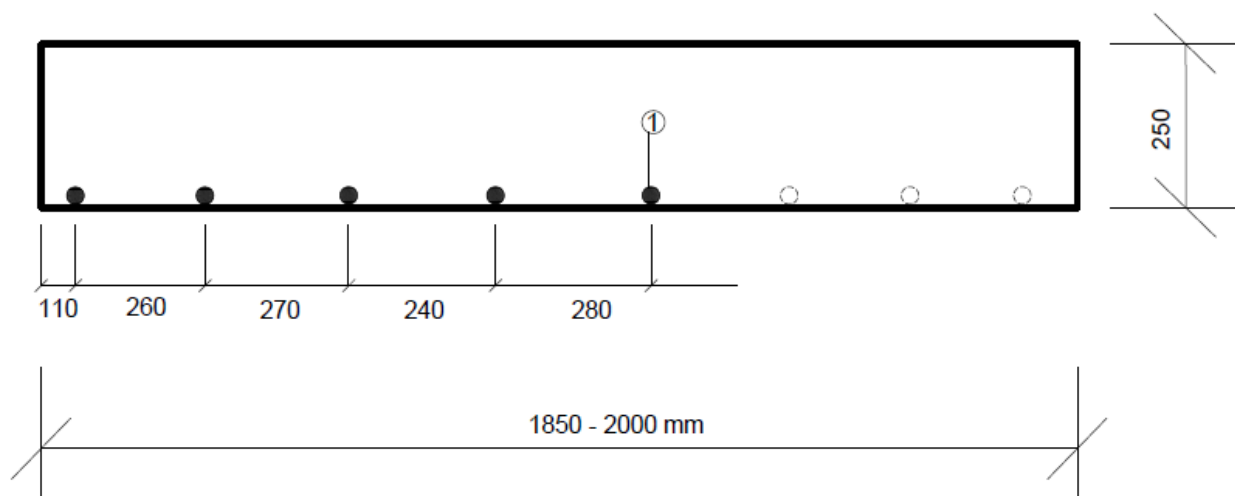
**R6 – stropní panel – chybí foto**

● **ODHALENÁ VÝZTUŽ**

① ŽEBROVANÁ TYP V Ø 16

LOKÁLNÍ POVRCHOVÁ  
KOROZE HLAVNÍ A KONSTRUKČNÍ VÝZTUŽE  
SPODNÍ KRYTÍ 10-15 mm

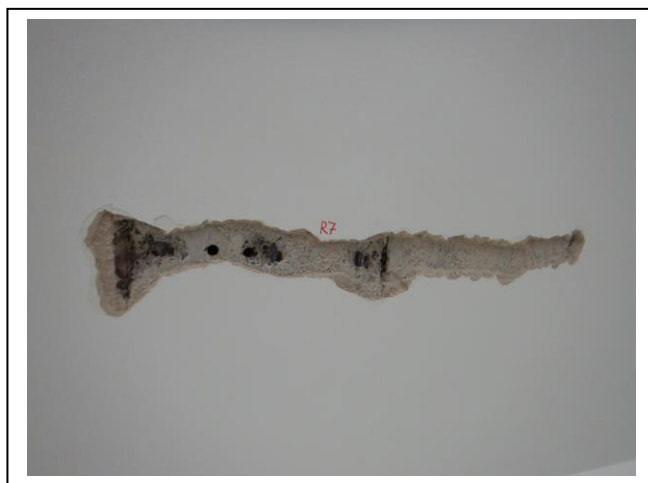
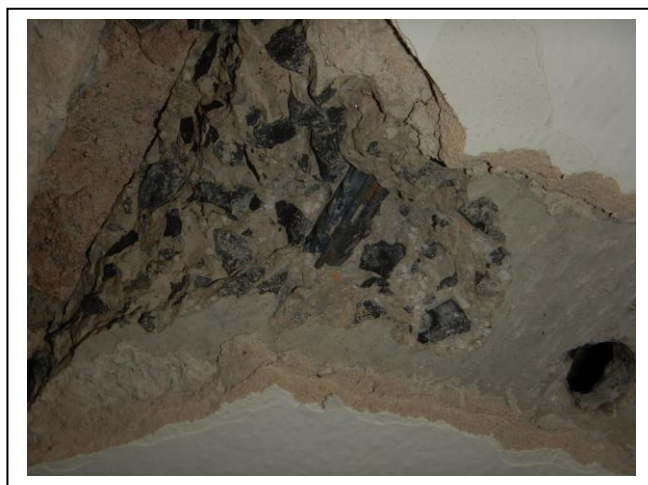
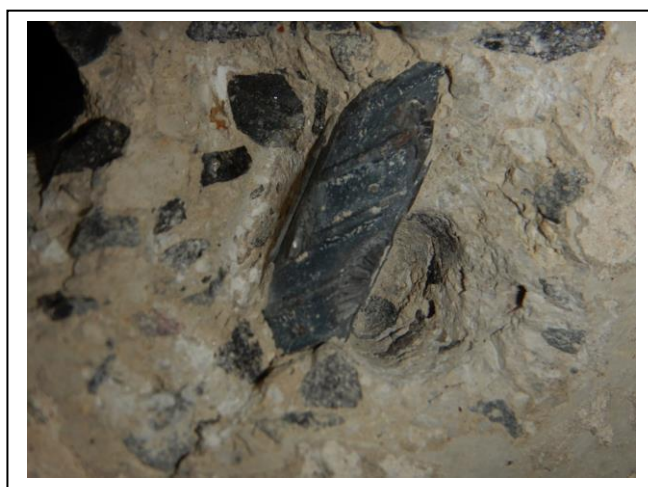
**Foto 025 – R7 – stropní panel**

**Foto 027 – R7 – stropní panel**

**Foto 031 – R7 – stropní panel**

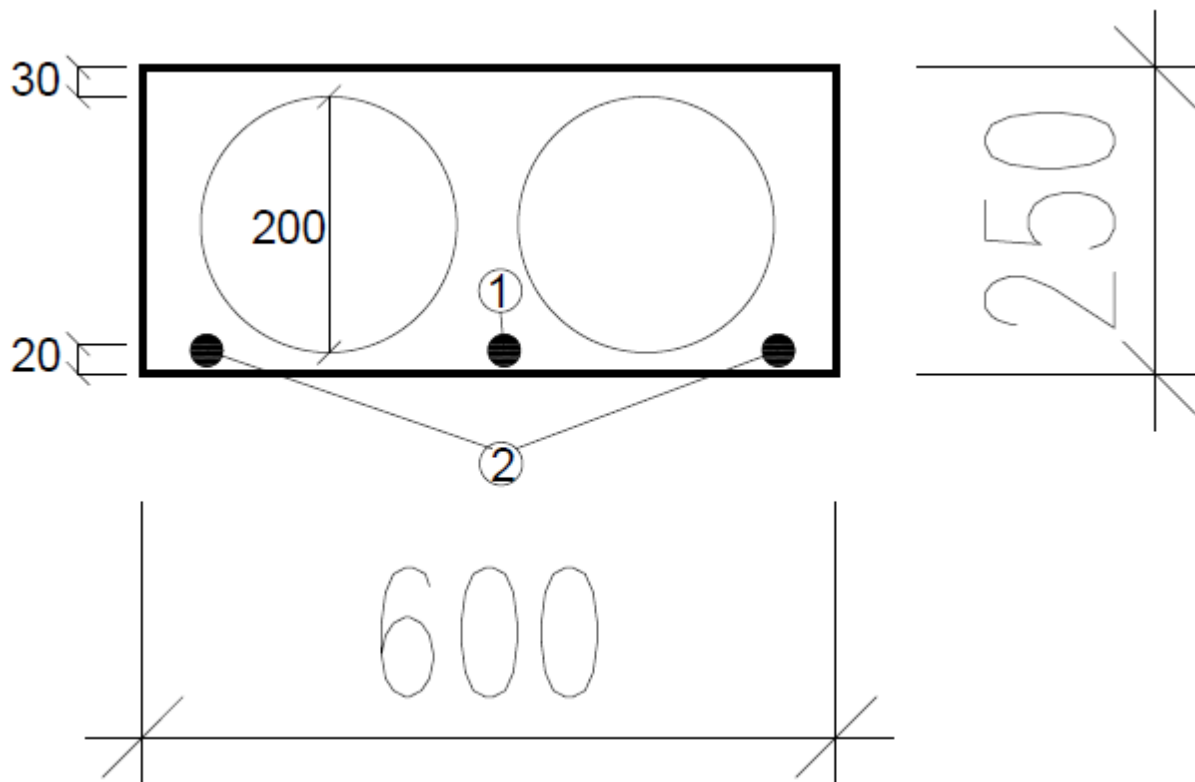
● ODHALENÁ VÝZTUŽ

- ① ŽEBROVANÁ TYP V Ø 16
- ② ŽEBROVANÁ TYP V Ø 14

LOKÁLNÍ POVRCHOVÁ  
KOROZE HLAVNÍ A KONSTRUKČNÍ VÝZTUŽE  
SPODNÍ KRYTÍ 15 mm

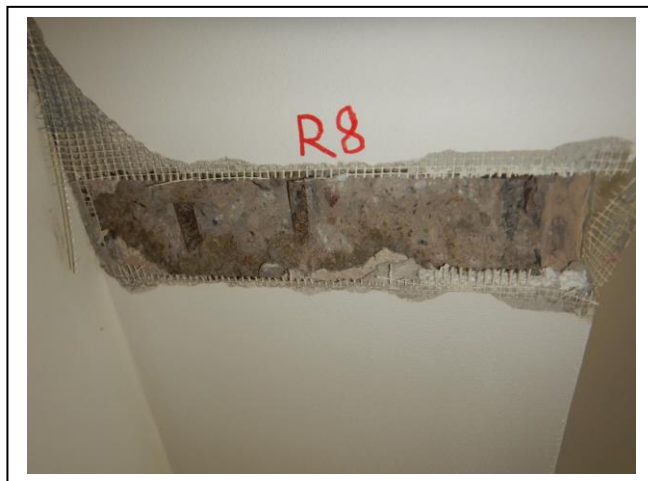
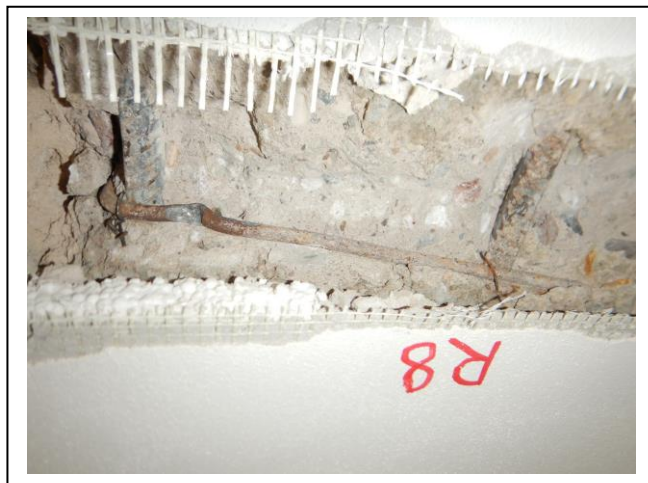
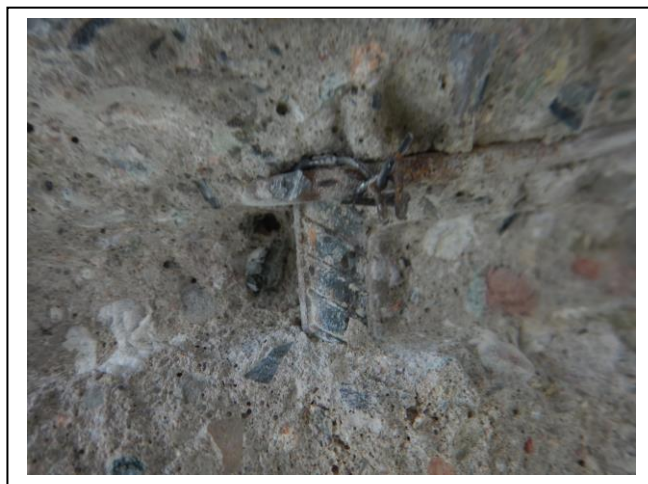
**Foto 033 – R8 – průvlak**

**Foto 034 – R8 – průvlak**

**Foto 040 – R8 – průvlak**

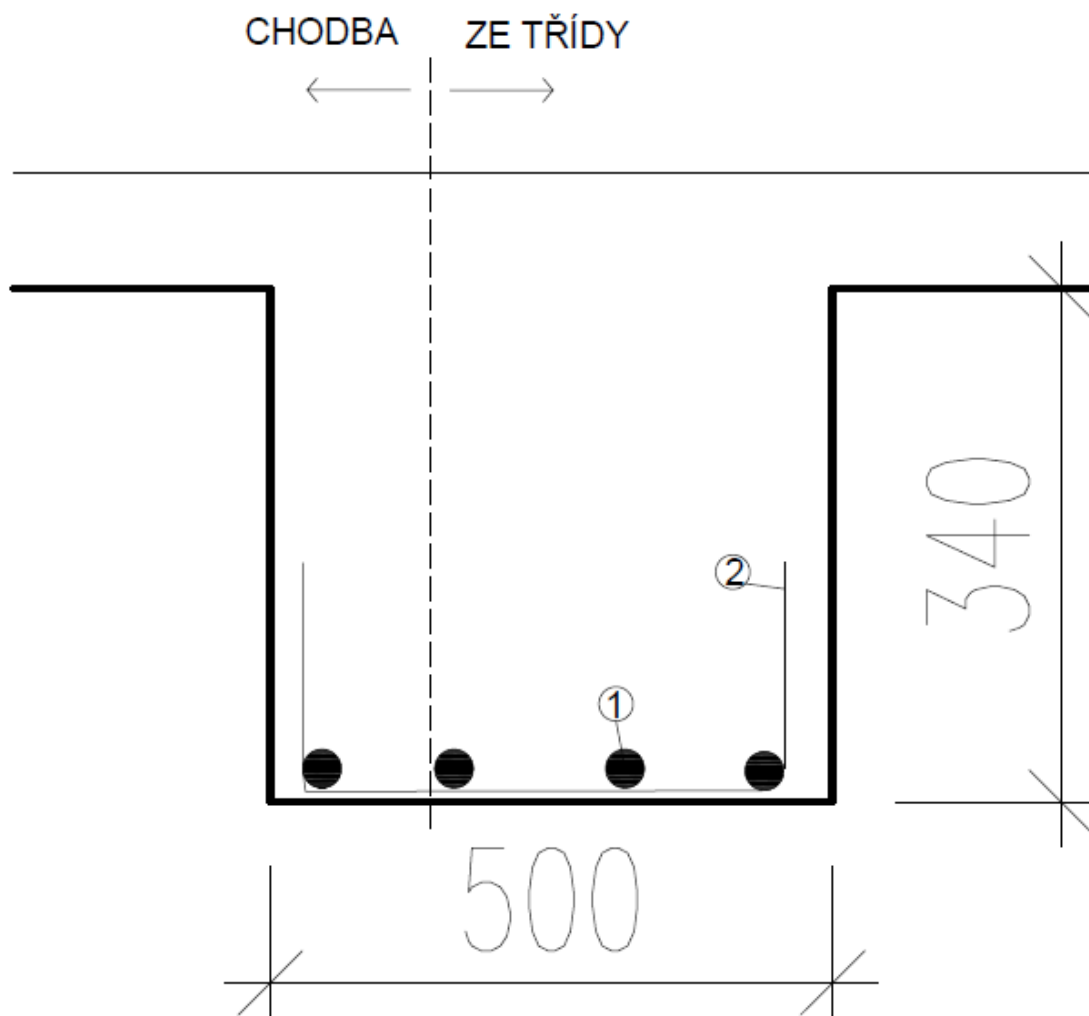
● ODHALENÁ VÝZTUŽ

- ① ŽEBROVANÁ TYP V Ø 14
- ② TŘMÍNKY HLADKÉ Ø 6 mm, á - 260 mm

SPODNÍ KRYTÍ 20 mm  
POVRCHOVÁ KOROZE  
HLAVNÍ A KONSTRUKČNÍ VÝZTUŽE

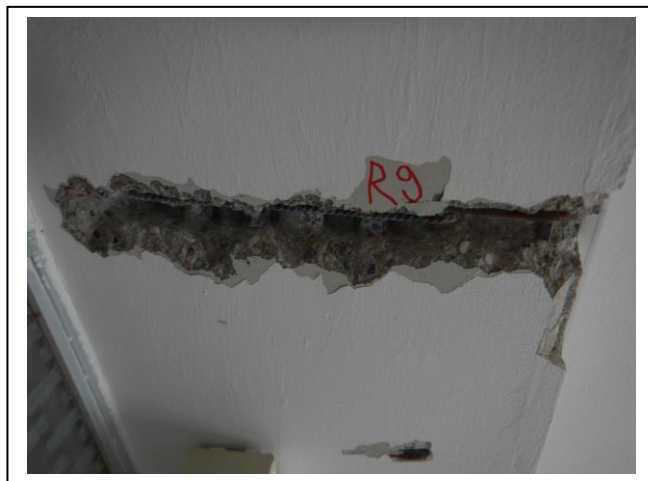
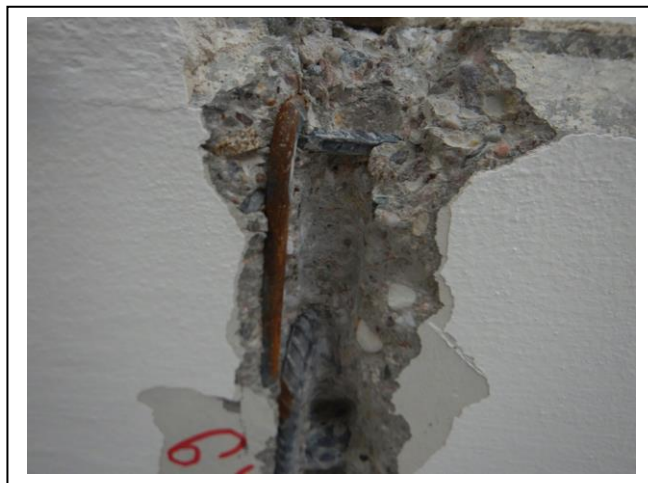
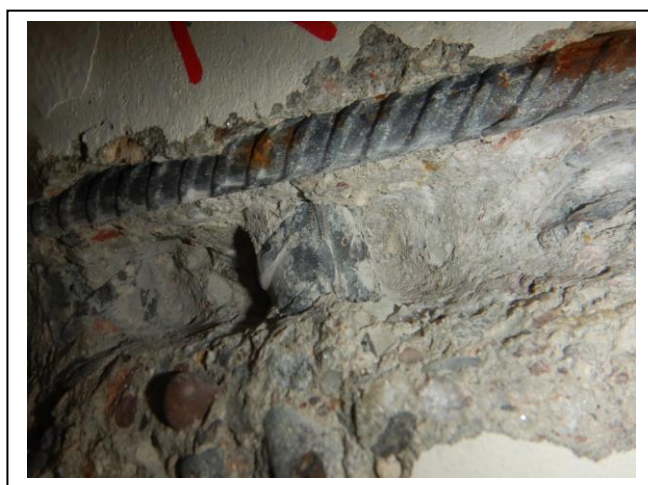
**Foto 045 – R9 – průvlak**

**Foto 046 – R9 – průvlak**

**Foto 048 – R9 – průvlak**

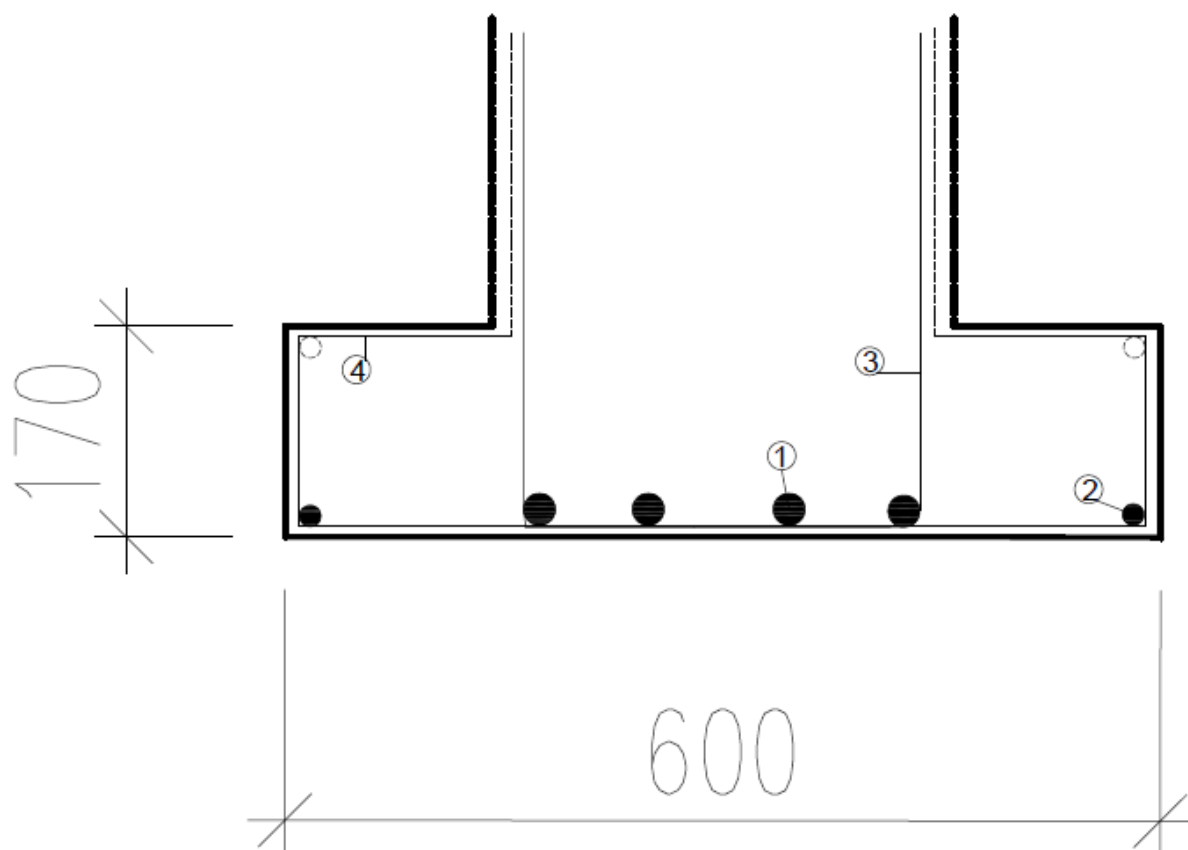
● ODHALENÁ VÝZTUŽ

- ① ŽEBROVANÁ TYP V Ø 28
- ② ŽEBROVANÁ TYP V Ø 8
- ③ TŘMÍNKY HLADKÉ Ø 10 mm, á - 350 mm
- ④ TŘMÍNKY HLADKÉ Ø 8 mm, á - 350 mm

SPODNÍ KRYTÍ 25 mm

POVRCHOVÁ KOROZE

HLAVNÍ A KONSTRUKČNÍ VÝZTUŽE

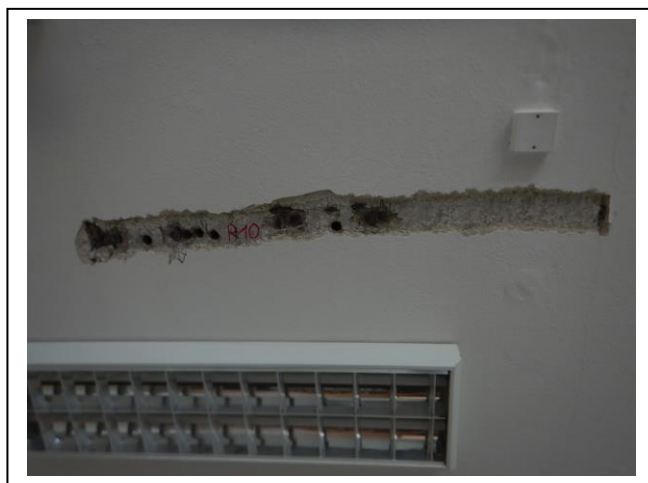
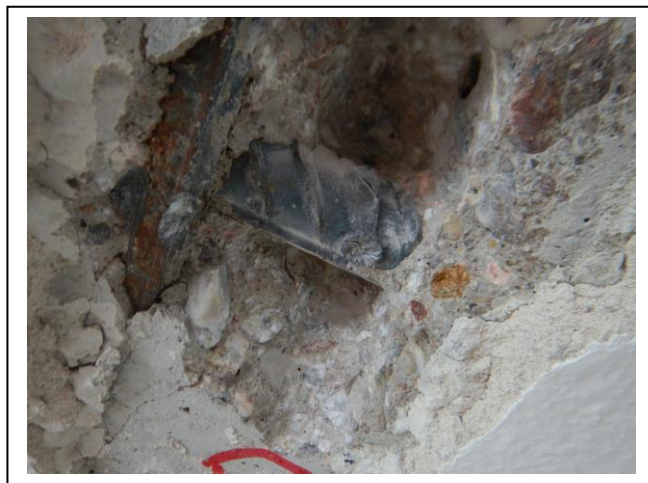
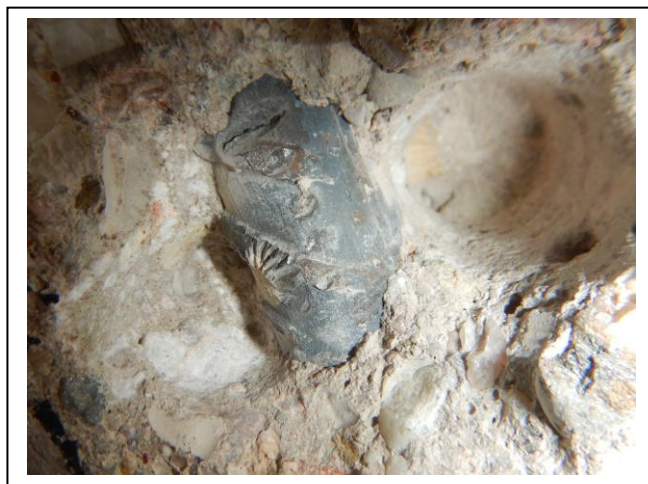
**Foto 050 – R10 – stropní panel**

**Foto 054 – R10 – stropní panel**

**Foto 057 – R10 – stropní panel**

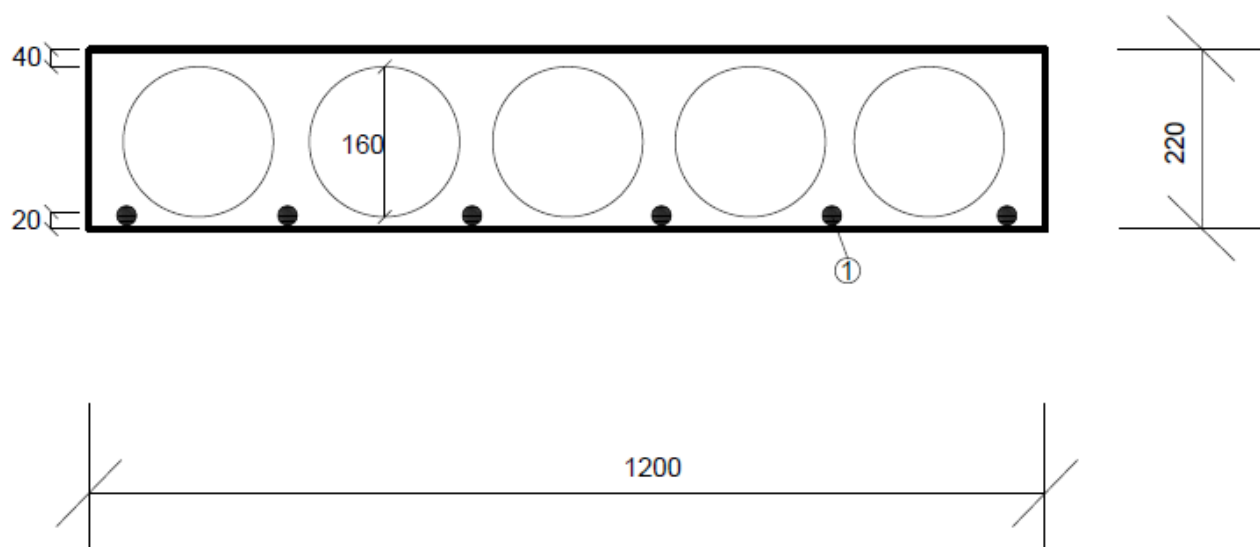
#### ODHALENÁ VÝZTUŽ

① ŽEBROVANÁ TYP V Ø 20

LOKÁLNÍ POVRCHOVÁ  
KOROZE HLAVNÍ A KONSTRUKČNÍ VÝZTUŽE  
SPODNÍ KRYTÍ 15 mm

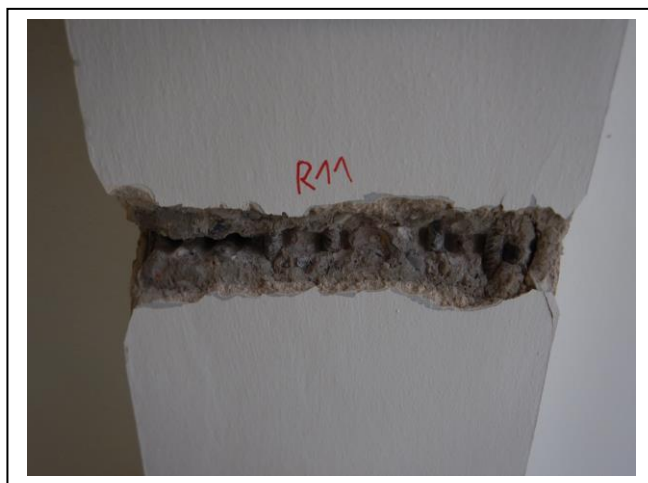
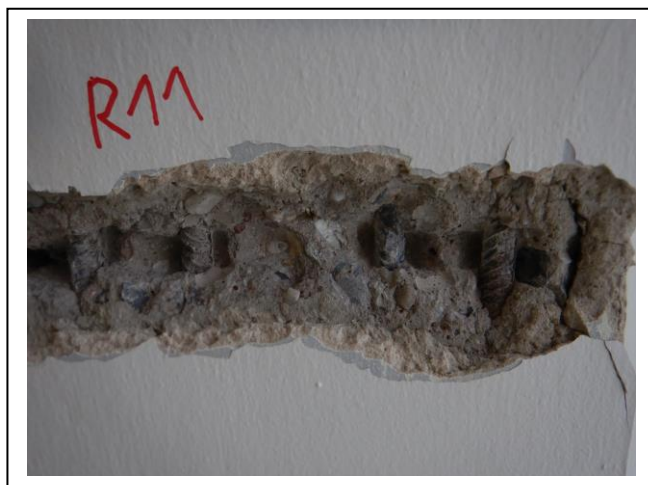
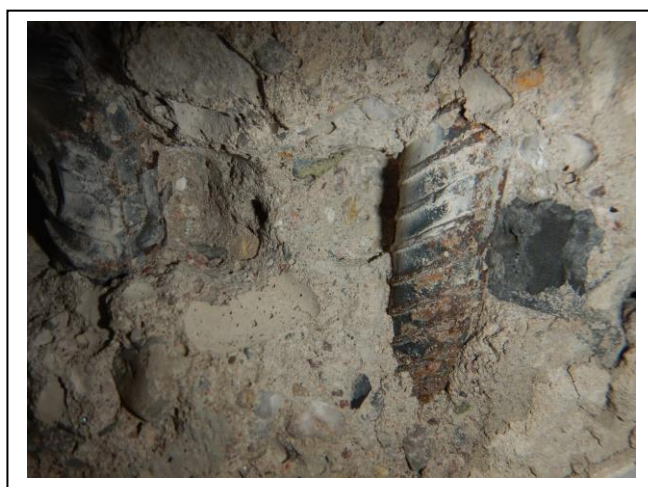
**Foto 061 – R11 – průvlak**

**Foto 062 – R11 – průvlak**

**Foto 066 – R11 – průvlak**

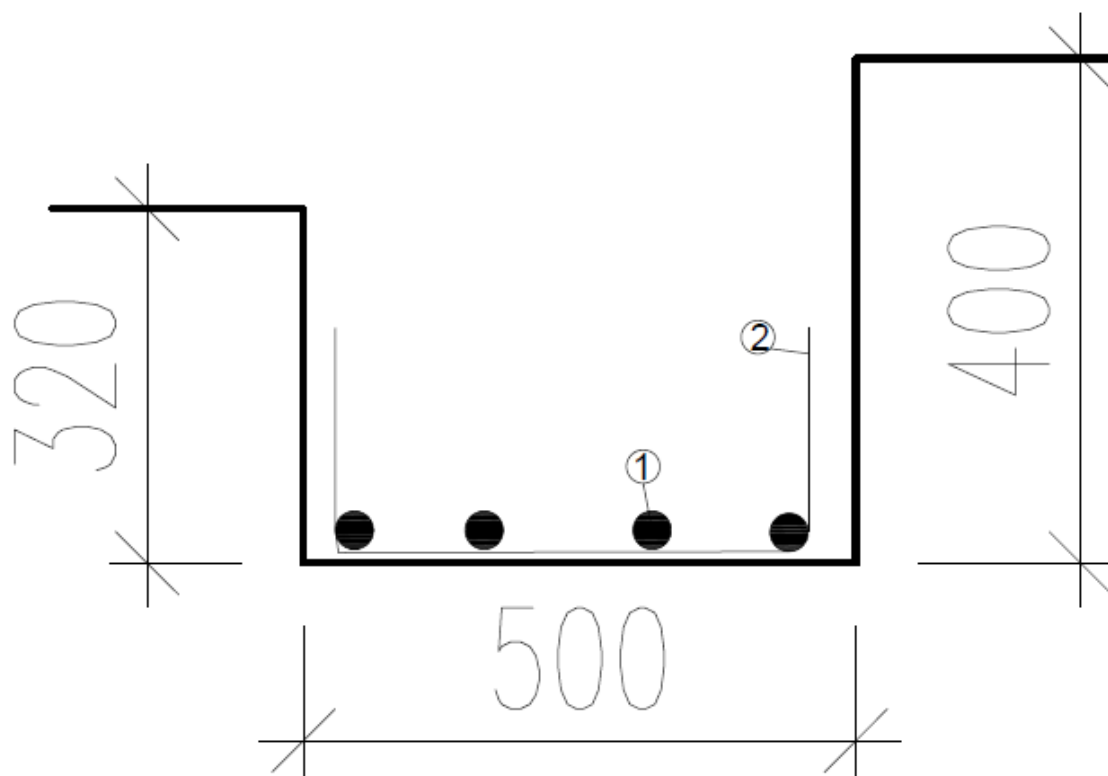
**● ODHALENÁ VÝZTUŽ**

① ŽEBROVANÁ TYP V Ø 20

② TŘMÍNKY HLADKÉ Ø 6 mm, á - 280 mm

SPODNÍ KRYTÍ 10 mm

POVRCHOVÁ KOROZE

HLAVNÍ A KONSTRUKČNÍ VÝZTUŽE

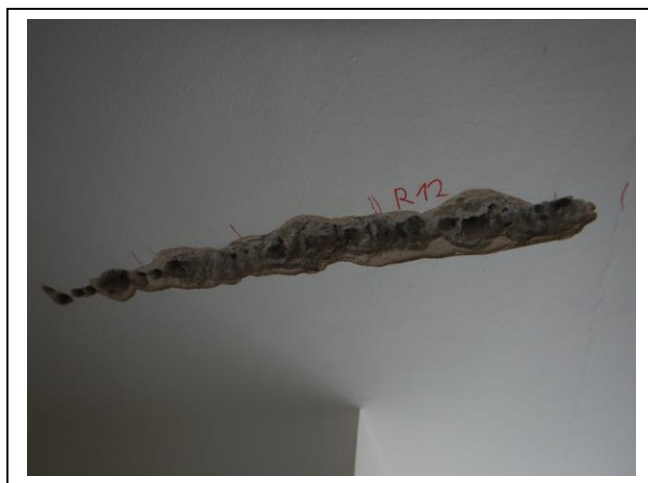
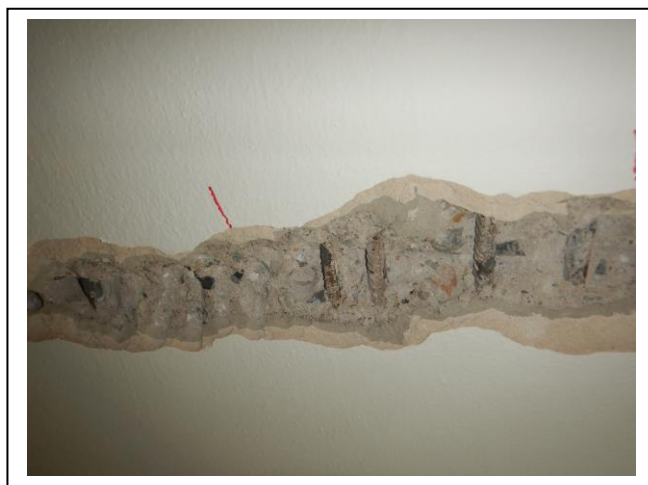
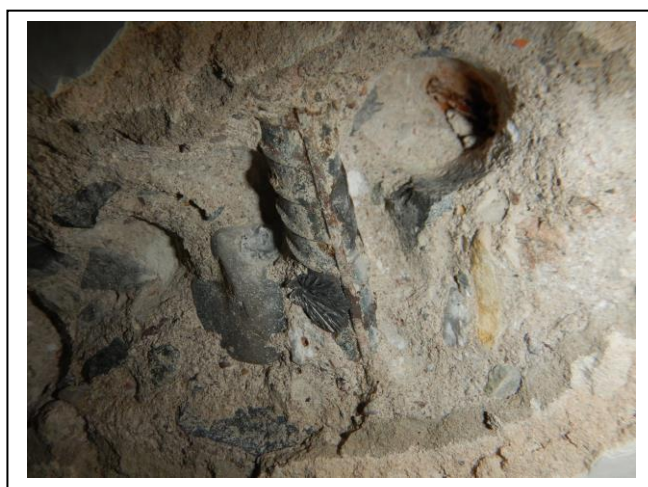
**Foto 067 – R12 – stropní panel**

**Foto 069 – R12 – stropní panel**

**Foto 071 – R12 – stropní panel**

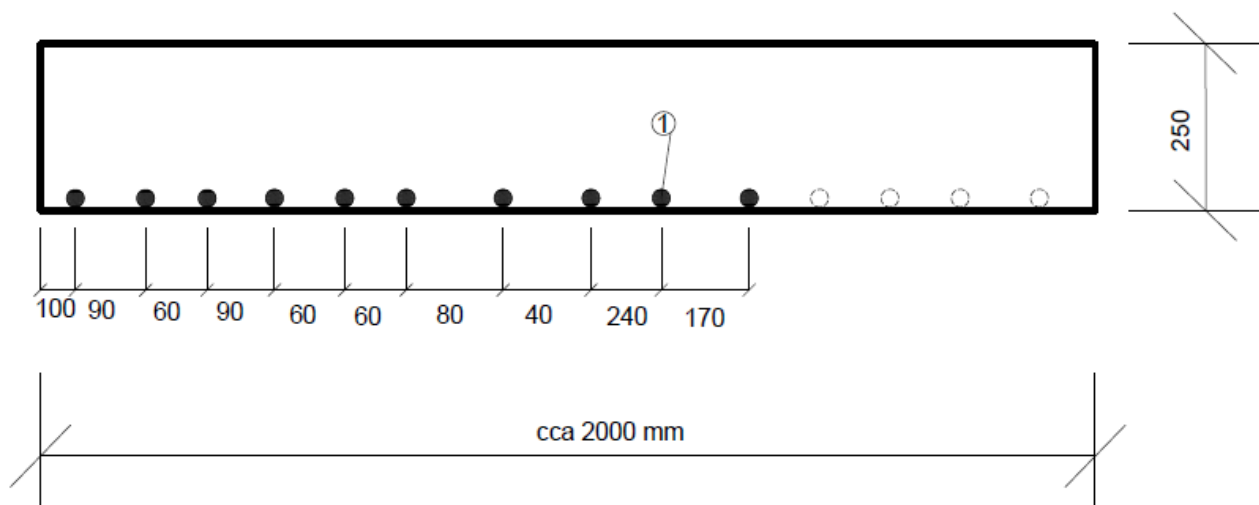
● ODHALENÁ VÝZTUŽ

① ŽEBROVANÁ TYP V Ø 16 mm

LOKÁLNÍ POVRCHOVÁ  
KOROZE HLAVNÍ A KONSTRUKČNÍ VÝZTUŽE  
SPODNÍ KRYTÍ 10-15 mm

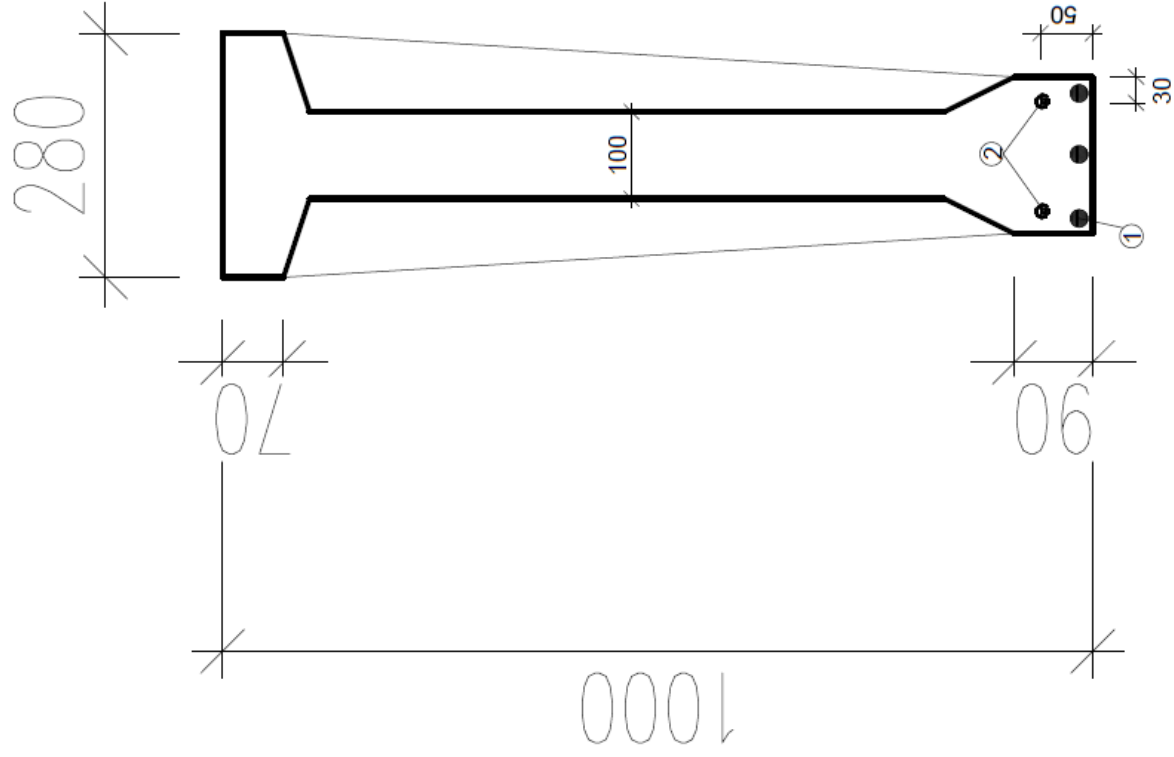
● ODHALENÁ VÝZTUŽ

- ① ŽEBROVANÁ TYP J Ø 14
- ② PŘEDPÍNAČÍ VÝZTUŽ Ø 4 cca 12ks

SPODNÍ KRYTÍ 10 mm  
POVRCHOVÁ KOROZE  
HLAVNÍ A KONSTRUKČNÍ VÝZTUŽE

SONDÁŽNÍ RÝHA R1  
SPODNÍ VÝZTUŽ ŽB. VAZNÍKU  
UPROSTŘED ROZPĚTÍ V NEJVYŠŠÍM MÍSTĚ

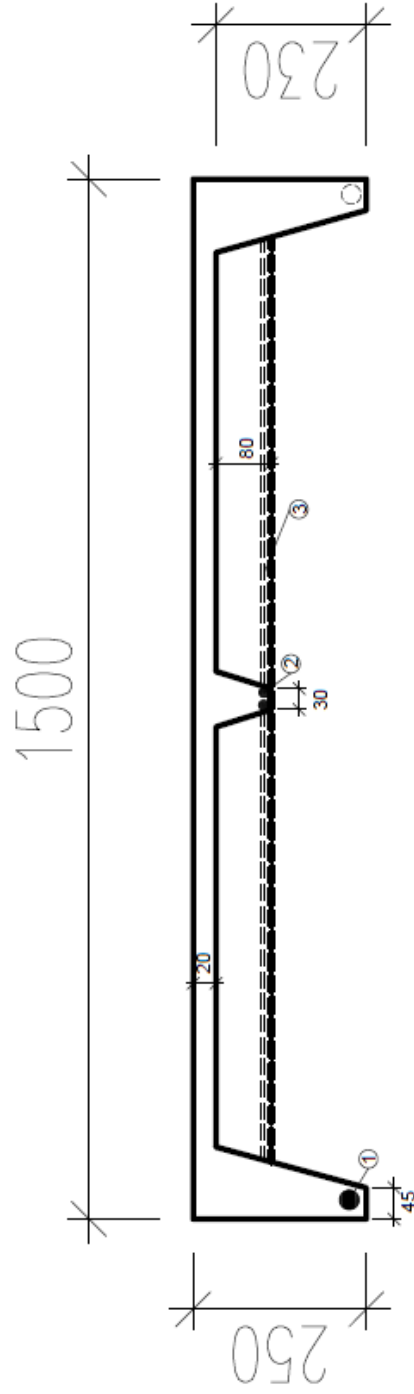
● ODHALENÁ VÝZTUŽ

- ① ŽEBROVANÁ TYP V Ø 14
- ② HLADKÁ Ø 4
- ③ ŽEBROVANÁ TYP V Ø 8

SPODNÍ KRYTÍ 10-15 mm  
POVRCHOVÁ KOROZE  
HLAVNÍ A KONSTRUKČNÍ VÝZTUŽE

SONDÁŽNÍ RÝHA R2 + R3 + R4  
SPODNÍ VÝZTUŽ ŽEBÍRKOVÉHO STROPU  
UPROSTŘED ROZPĚTÍ

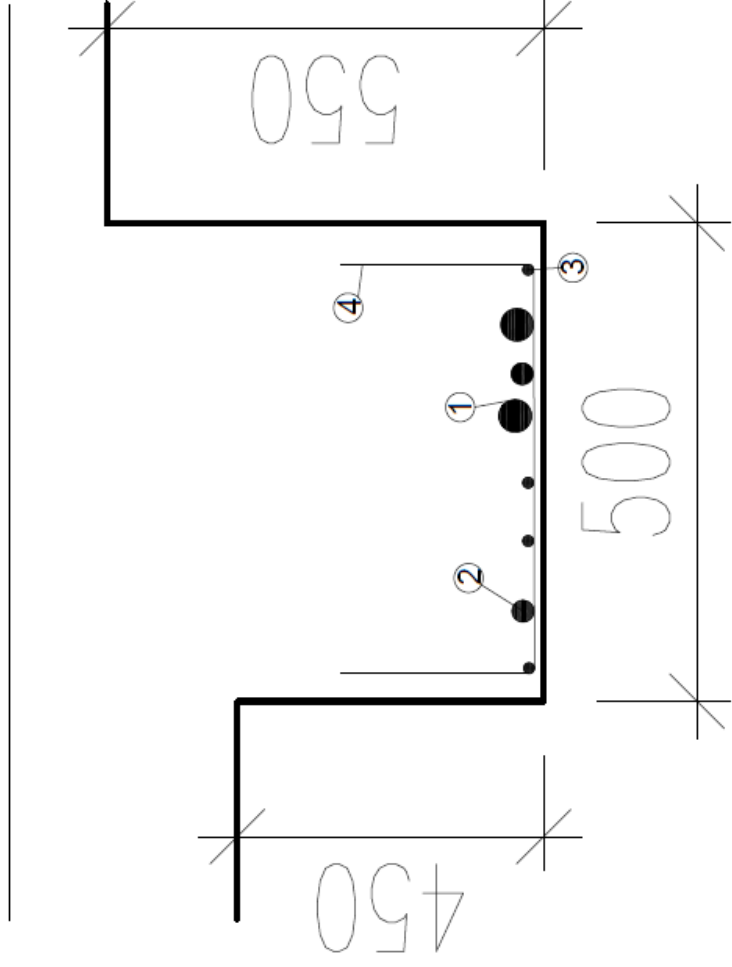
● ODHALENÁ VÝZTUŽ

- ① ŽEBROVANÁ TYP V Ø 20 mm
- ② ŽEBROVANÁ TYP V Ø 14 mm
- ③ ŽEBROVANÁ TYP V Ø 12 mm
- ④ TŘMÍNKY HLADKÉ Ø 6 mm, á - 280 mm

SPODNÍ KRYTÍ 10 mm  
POVRCHOVÁ KORÓZE  
HLAVNÍ A KONSTRUKČNÍ VÝZTUŽE

SONDÁŽNÍ RÝHA R5 PRŮVLAK  
SPODNÍ VÝZTUŽ  
UPROSTŘED ROZPĚTÍ

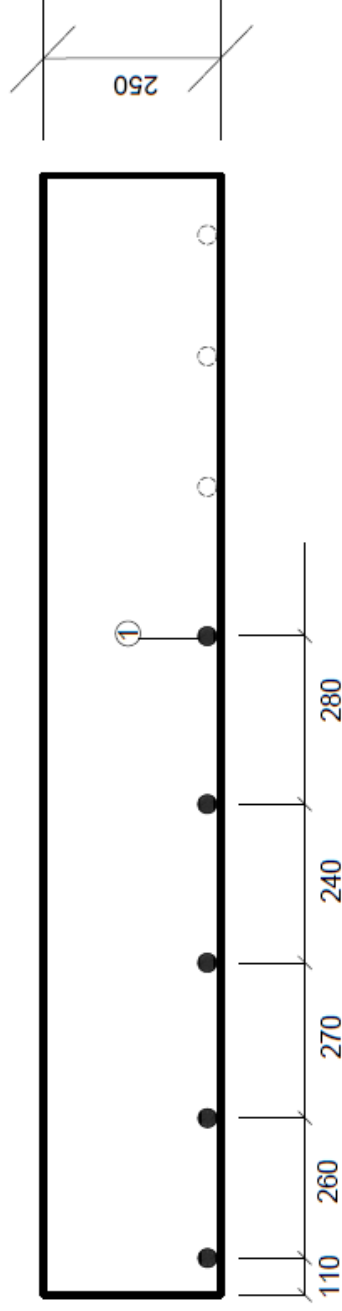
● ODHALENÁ VÝZTUŽ

① ŽEBROVANÁ TYP V Ø 16

LOKÁLNÍ POVRCHOVÁ  
KOROZE HLAVNÍ A KONSTRUKČNÍ VÝZTUŽE  
SPODNÍ KRYTÍ 10-15 mm

SONDÁŽNÍ RÝHA R6  
STROPNÍ PANEL NAD WC  
SPODNÍ VÝZTUŽ

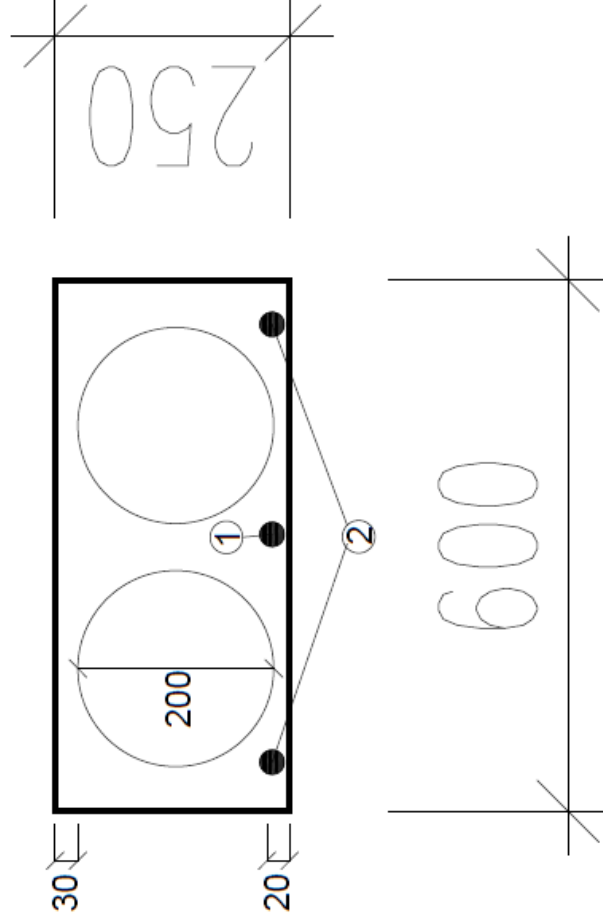
● ODHALENÁ VÝZTUŽ

- ① ŽEBROVANÁ TYP V Ø 16
- ② ŽEBROVANÁ TYP V Ø 14

LOKÁLNÍ POVRCHOVÁ  
KOROZE HLAVNÍ A KONSTRUKČNÍ VÝZTUŽE  
SPODNÍ KRYTÍ 15 mm

SONDÁŽNÍ RÝHA R7  
STROPNÍ PANEL  
SPODNÍ VÝZTUŽ

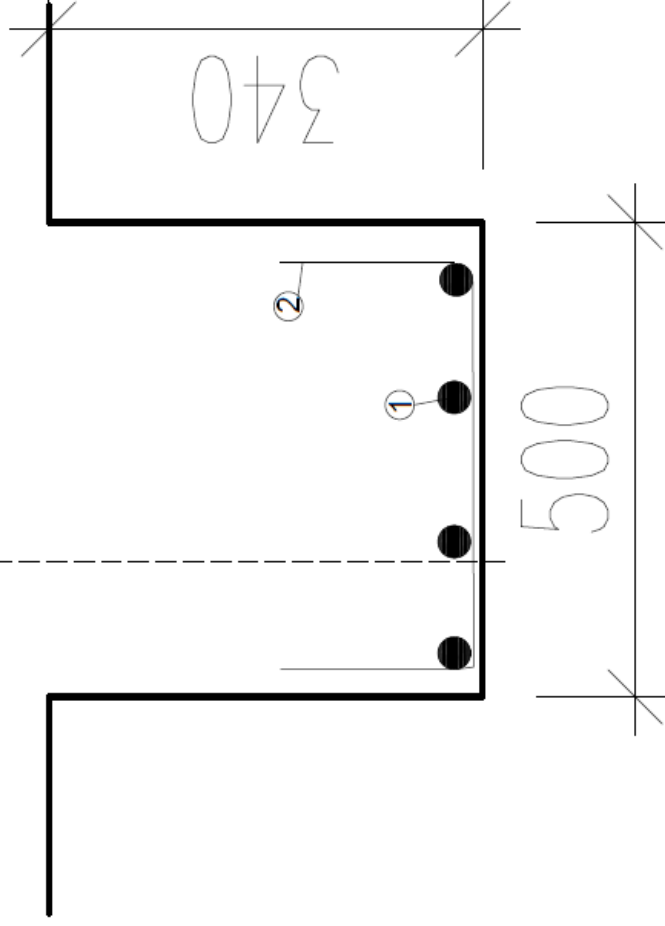
● ODHALENÁ VÝZTUŽ

- ① ŽEBROVANÁ TYP V Ø 14
- ② TŘMÍNKY HLADKÉ Ø 6 mm, á - 260 mm

SPODNÍ KRYTÍ 20 mm  
POVRCHOVÁ KOROZE  
HLAVNÍ A KONSTRUKČNÍ VÝZTUŽE

SONDÁŽNÍ RÝHA R8 PRŮVLAK  
SPODNÍ VÝZTUŽ  
UPROSTŘED ROZPĚTÍ
