## ZÁVĚREČNÁ ZPRÁVA STAVEBNĚ-TECHNICKÝ PRŮZKUM

**Střední průmyslová škola chemická  
Poděbradská 94  
530 09 Pardubice**

Název stavby: Střední průmyslová škola chemická  
Místo stavby: Poděbradská 94, Pardubice  
Charakter zkoušek: Stavebně-technický průzkum  
Objednatel: Losík statika, s.r.o.  
Zpracovatel měření: NV Engineering s.r.o., U Průhonu 20, 170 00 Praha 7

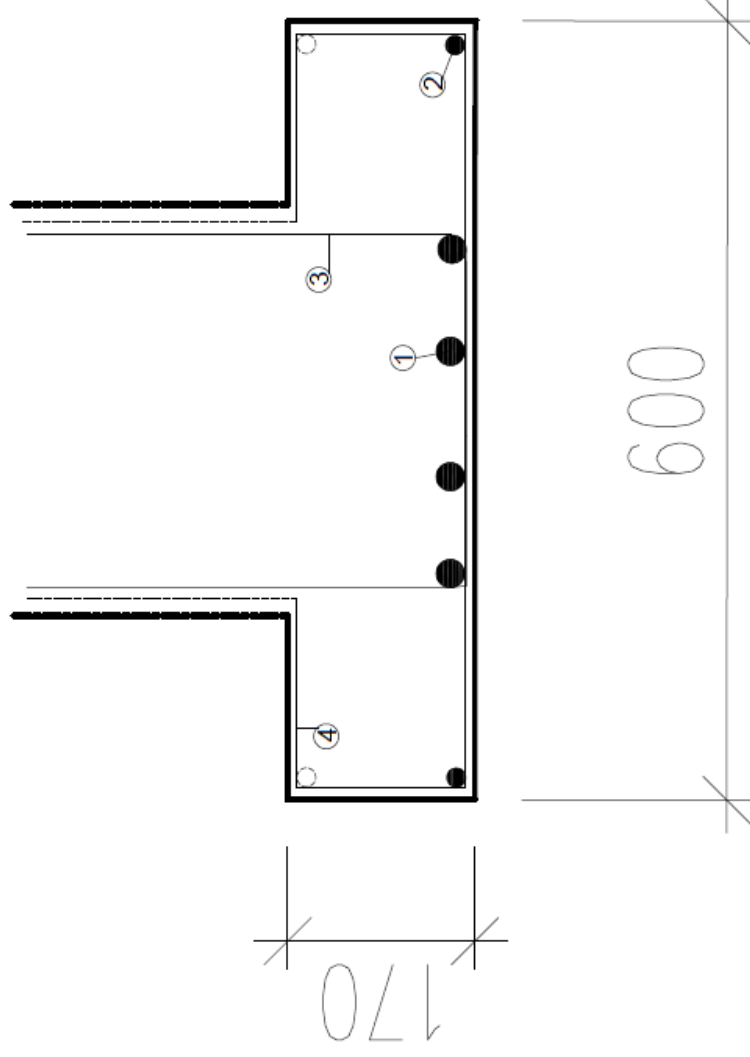
● ODHALENÁ VÝZTUŽ

- ① ŽEBROVANÁ TYP V Ø 28
- ② ŽEBROVANÁ TYP V Ø 8
- ③ TŘMÍNKY HLADKÉ Ø 10 mm, á - 350 mm
- ④ TŘMÍNKY HLADKÉ Ø 8 mm, á - 350 mm

SPODNÍ KRYTÍ 25 mm  
POVRCHOVÁ KOROZE  
HLAVNÍ A KONSTRUKČNÍ VÝZTUŽE

SONDÁŽNÍ RÝHA R9 PRŮVLAK  
SPODNÍ VÝZTUŽ  
UPROSTŘED ROZPĚTÍ

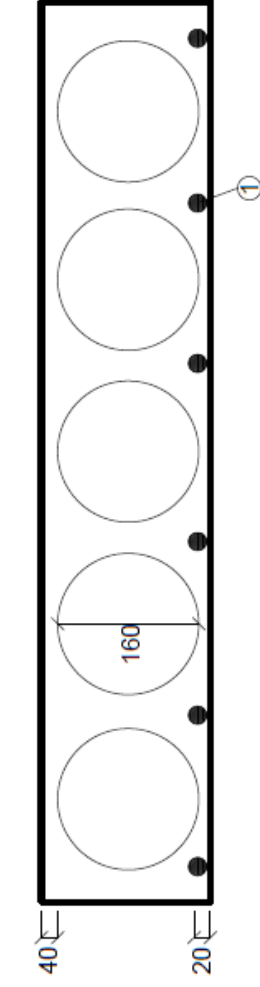
ODHALENÁ VÝZTUŽ

① ŽEBROVANÁ TYP V Ø 20

LOKÁLNÍ POVRCHOVÁ  
KOROZE HLAVNÍ A KONSTRUKČNÍ VÝZTUŽE  
SPODNÍ KRYTÍ 15 mm

SONDÁŽNÍ RÝHA R10  
STROPNÍ PANEL  
SPODNÍ VÝZTUŽ

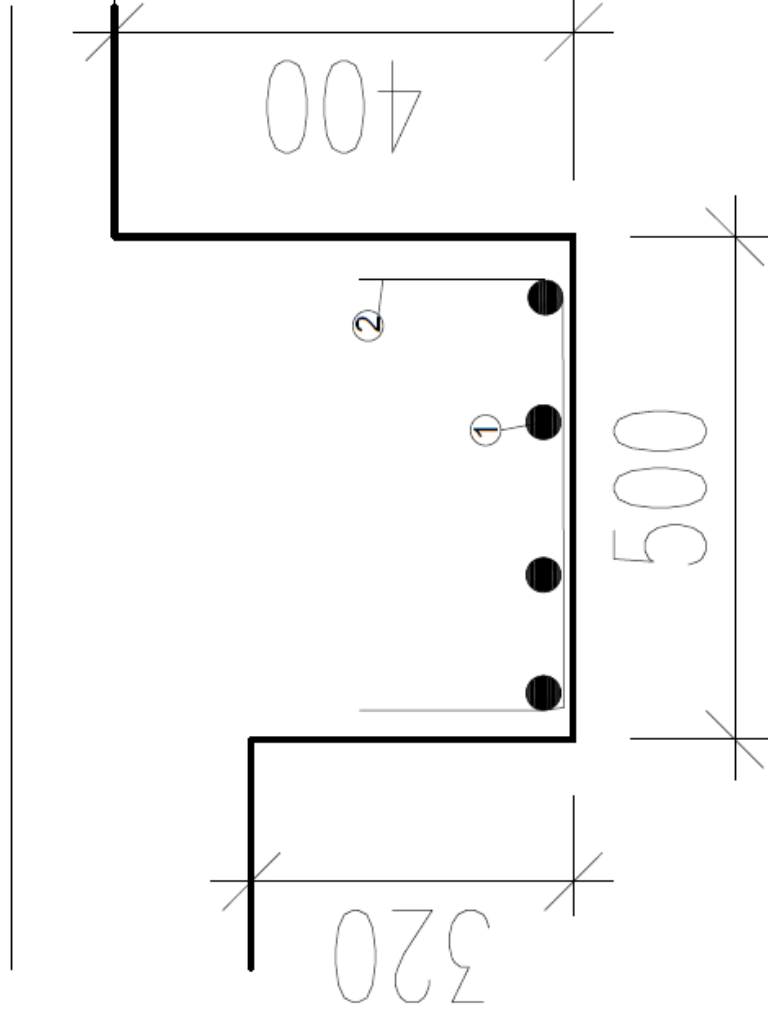
● ODHALENÁ VÝZTUŽ

- ① ŽEBROVANÁ TYP V Ø 20
- ② TŘMÍNKY HLADKÉ Ø 6 mm, á - 280 mm

SPODNÍ KRYTÍ 10 mm  
POVRCHOVÁ KOROZE  
HLAVNÍ A KONSTRUKČNÍ VÝZTUŽE

SONDÁŽNÍ RÝHA R11 PRŮVLAK  
SPODNÍ VÝZTUŽ  
UPROSTŘED ROZPĚTÍ

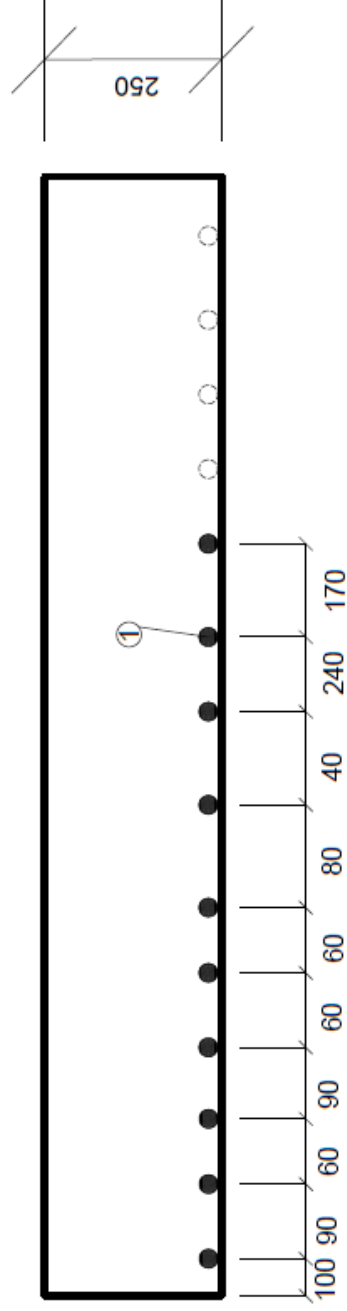
SONDÁŽNÍ RÝHA R12  
STROPNÍ PANEL NAD WC  
SPODNÍ VÝZTUŽ
