ZADÁVACÍ DOKUMENTACE

„Obnova historické parní lokomotivy 310.922“

Restaurátorský záměr

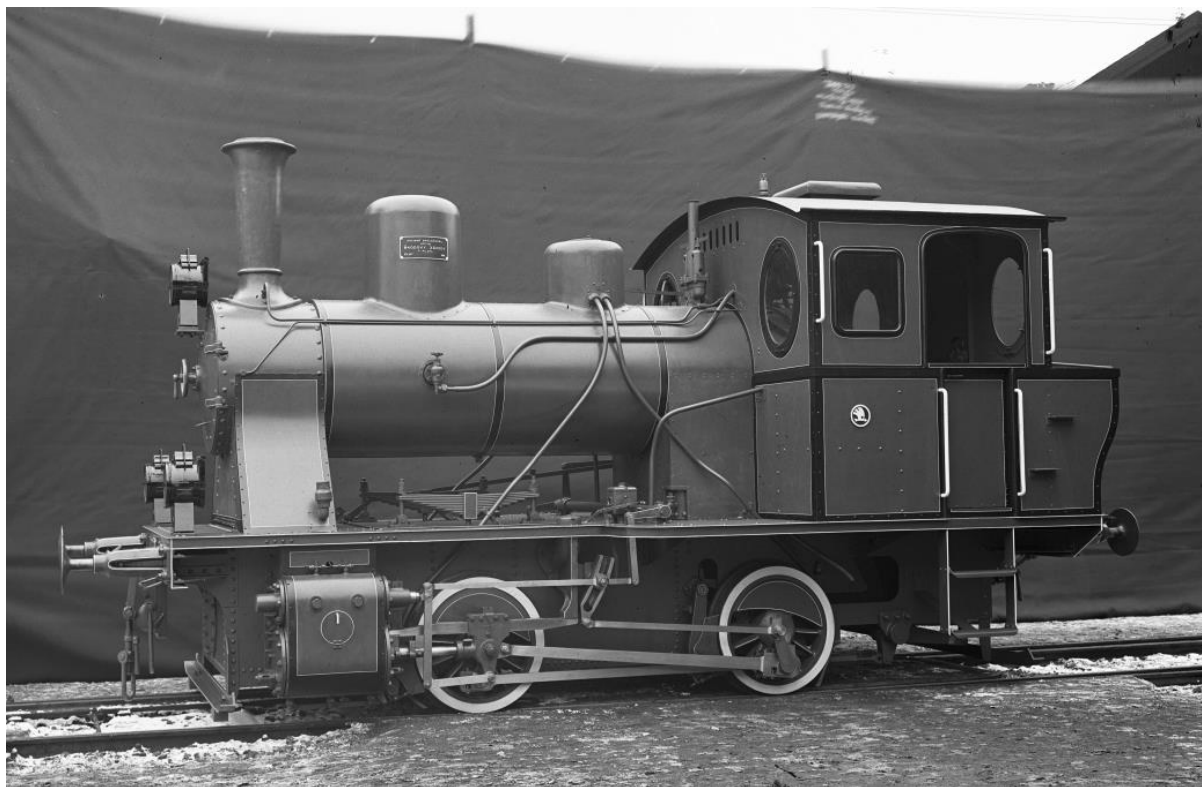
Obr. 1 Tovární fotografie prvního ze dvou typů průmyslových lokomotiv Škoda, dvounápravové Bs12 tov.č. 307 z roku 1924 byla pořízena na dvoře továrny 8. ledna 1925. (SOA Plzeň-jih, fond Škodovy závody).

Výroba byla zahájena dvounápravovým typem Bs12 koncem roku 1924, kdy bylo dokončeno prvních 6 strojů (tovární typ 9Lo1), na které navázalo dalších 5 lokomotiv Bs12 v květnu 1926 (tovární typ 9Lo2). Lokomotivy byly vyrobeny na sklad a zákazníkům odebrány až v pozdějších letech (obr. 1). V roce 1926 byla v Plzni vyrobena první část třínápravových strojů typu Cs10 a Cp10 v celkovém počtu 5 kusů, a to opět na sklad (obr. 2).

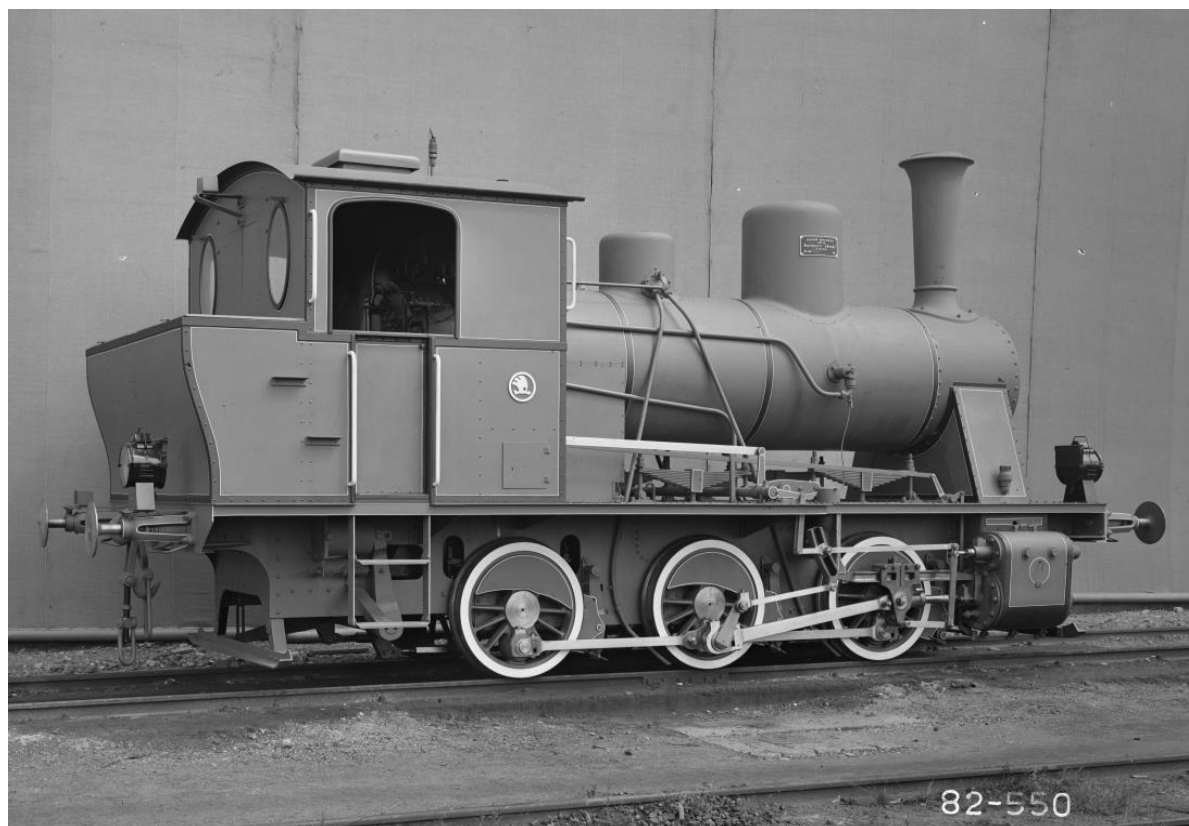
Obr. 2 Tovární snímek druhé vyrobené lokomotivy třínápravového typu Cs10, tov. č. 363/1926. (SOA Plzeň-jih, fond Škodovy závody)

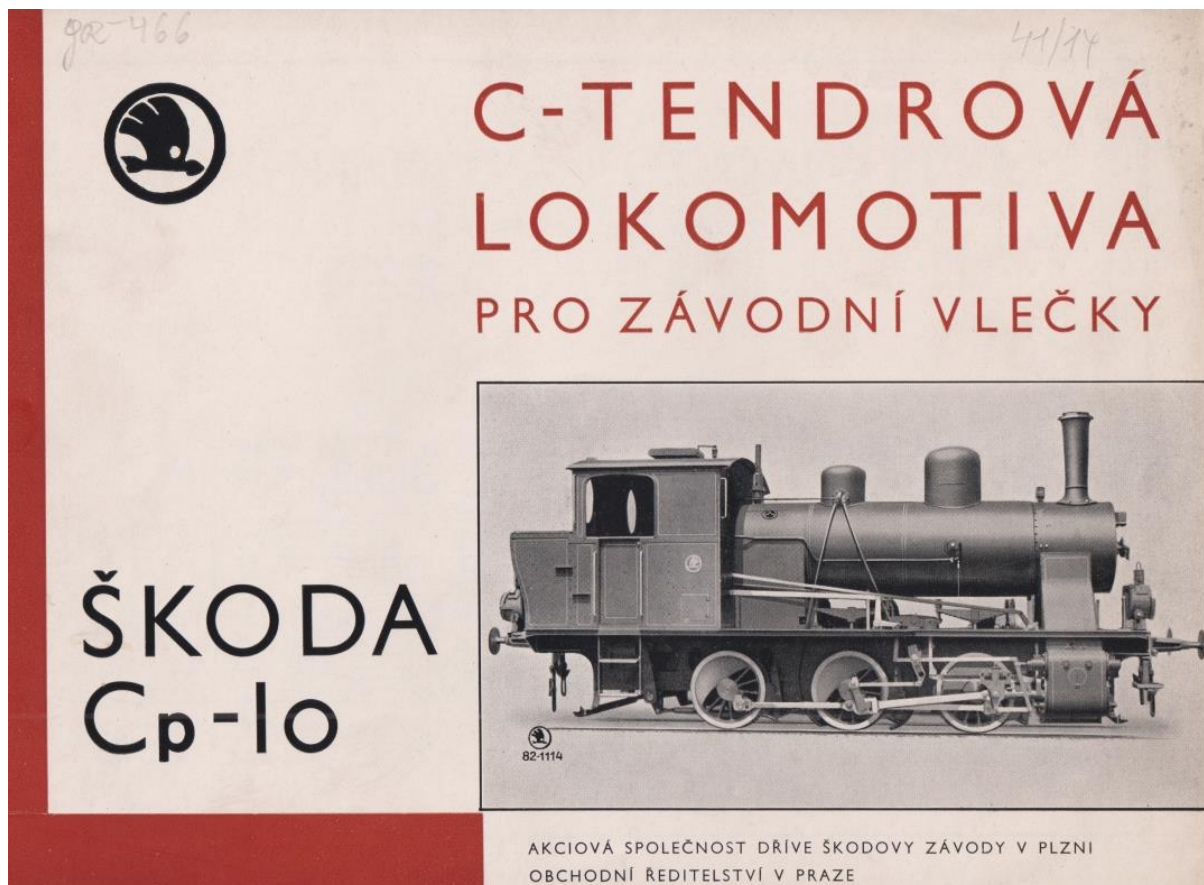
Obr. 3 Jedinou tovární fotografii typu Cp10 použily Škodovy závody v roce 1930 do propagační brožury určené pro potenciální zákazníky. Na obrázku je zachycen stroj. tov. č. 365. (SOA Plzeň-jih, fond Škodovy závody)

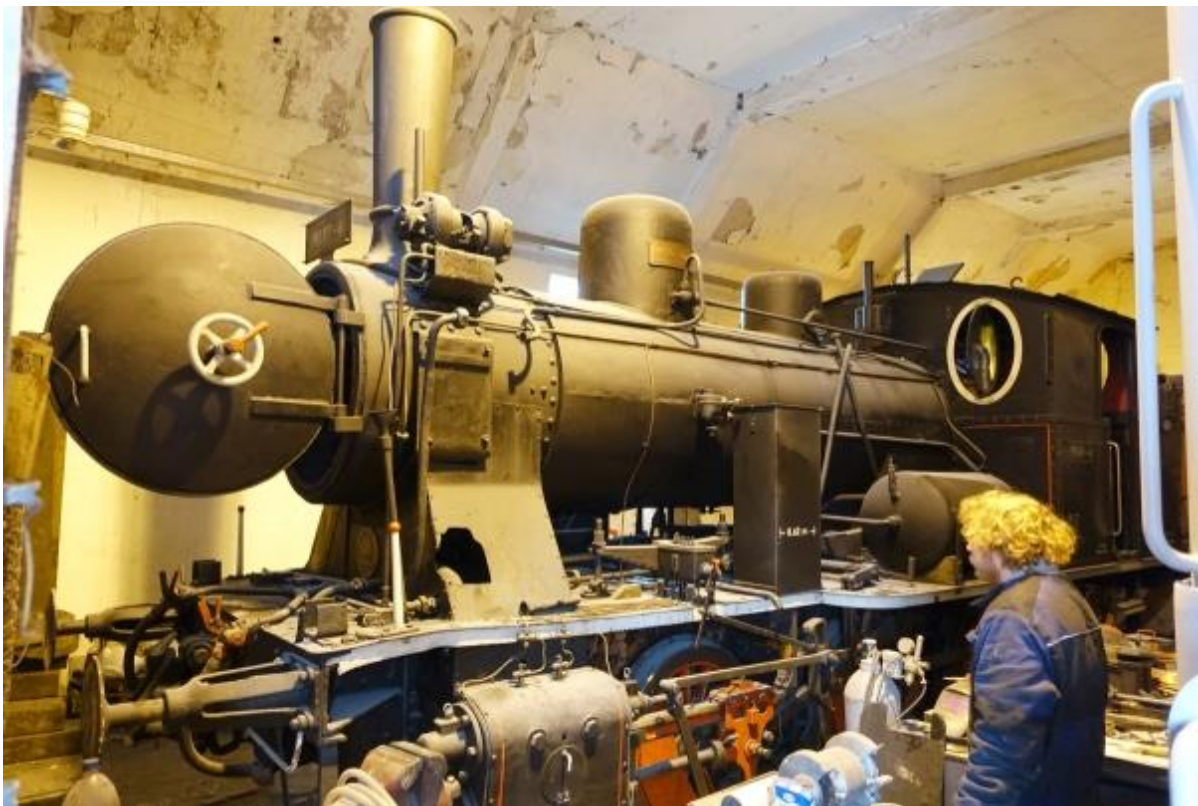
Obr. 9 Lokomotiva postrádá kompresor tlakové brzdy, který bude nutné nahradit jiným.

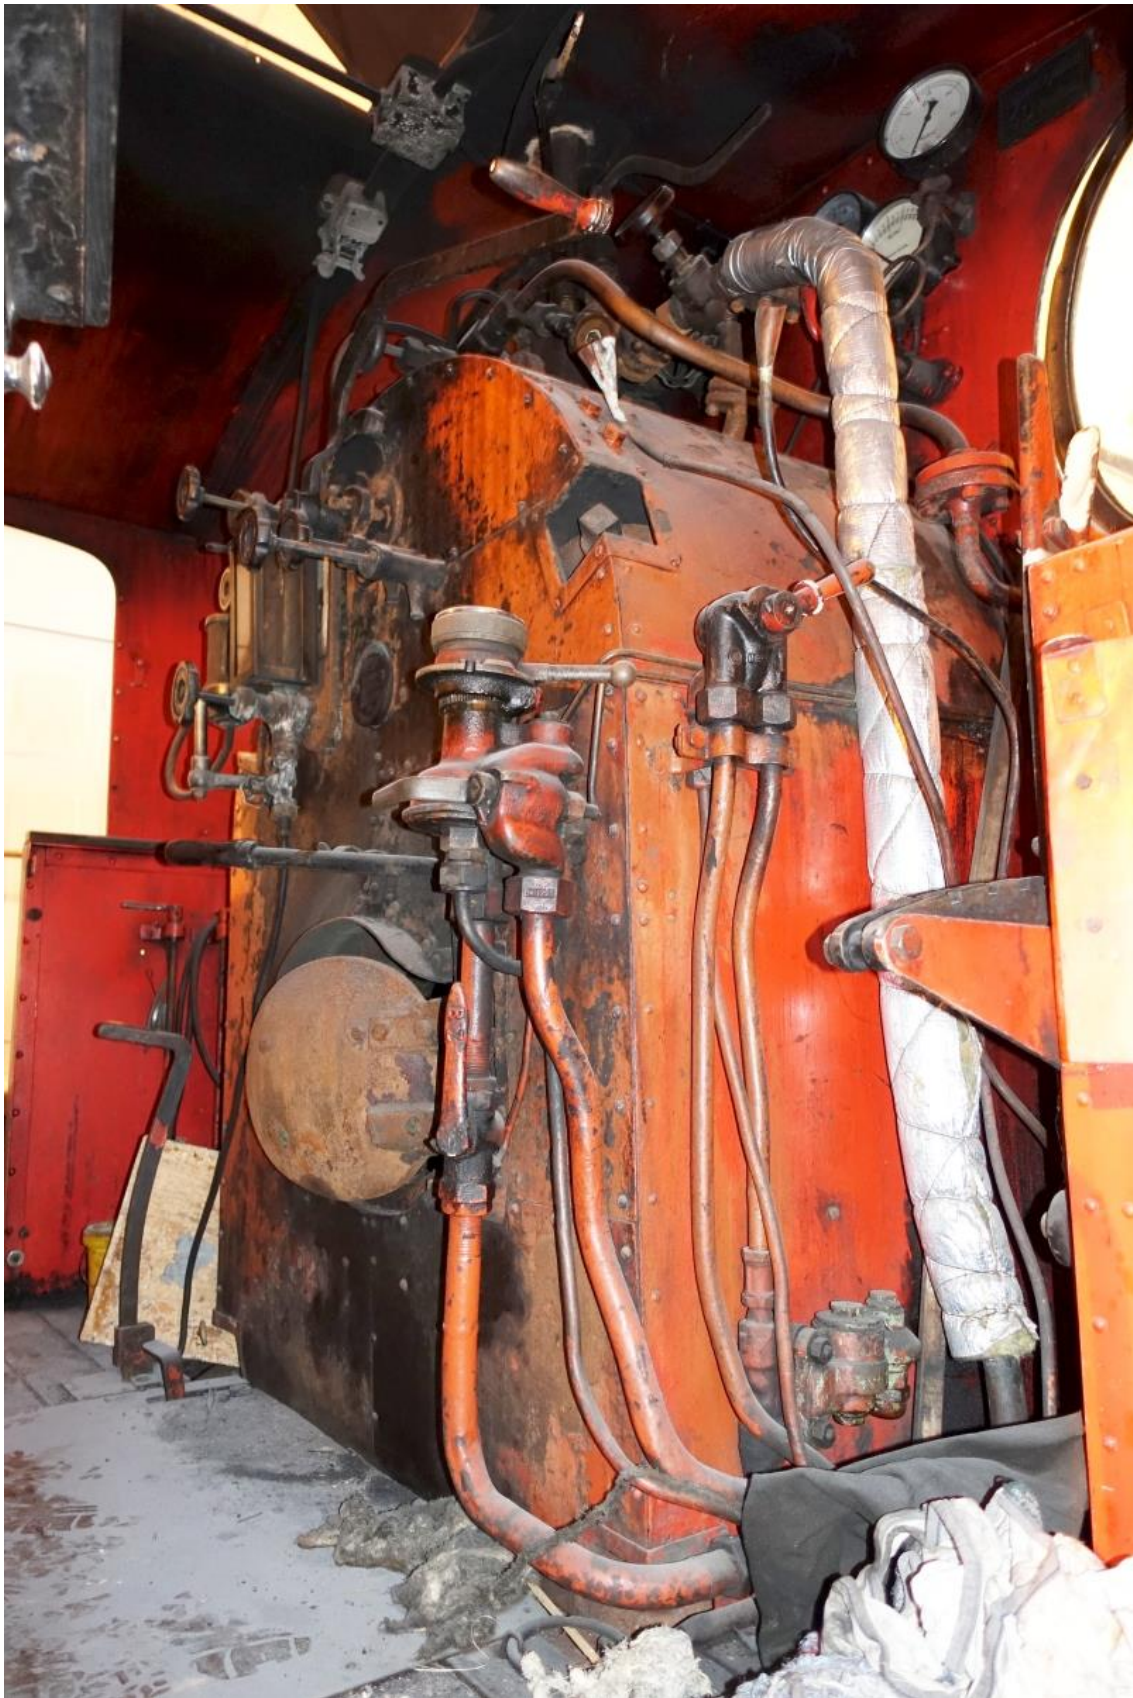
Obr. 10 Pohled na stanoviště z pravé strany. Plechový obal skříňového kotle s netypickými ostrými hranami je původní.

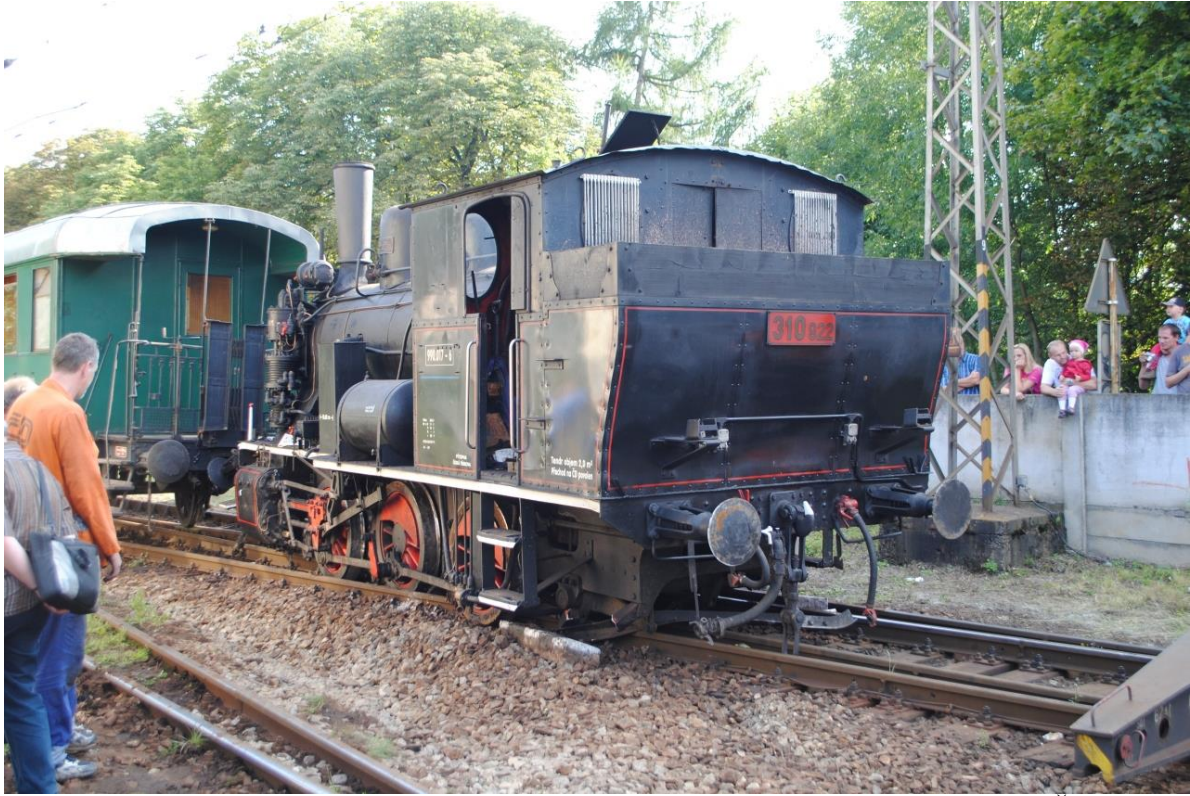
Obr. 7.2. - 1 Lokomotiva po nehodě před započatím vyprošťovacích prací. (foto ŽM NTM)

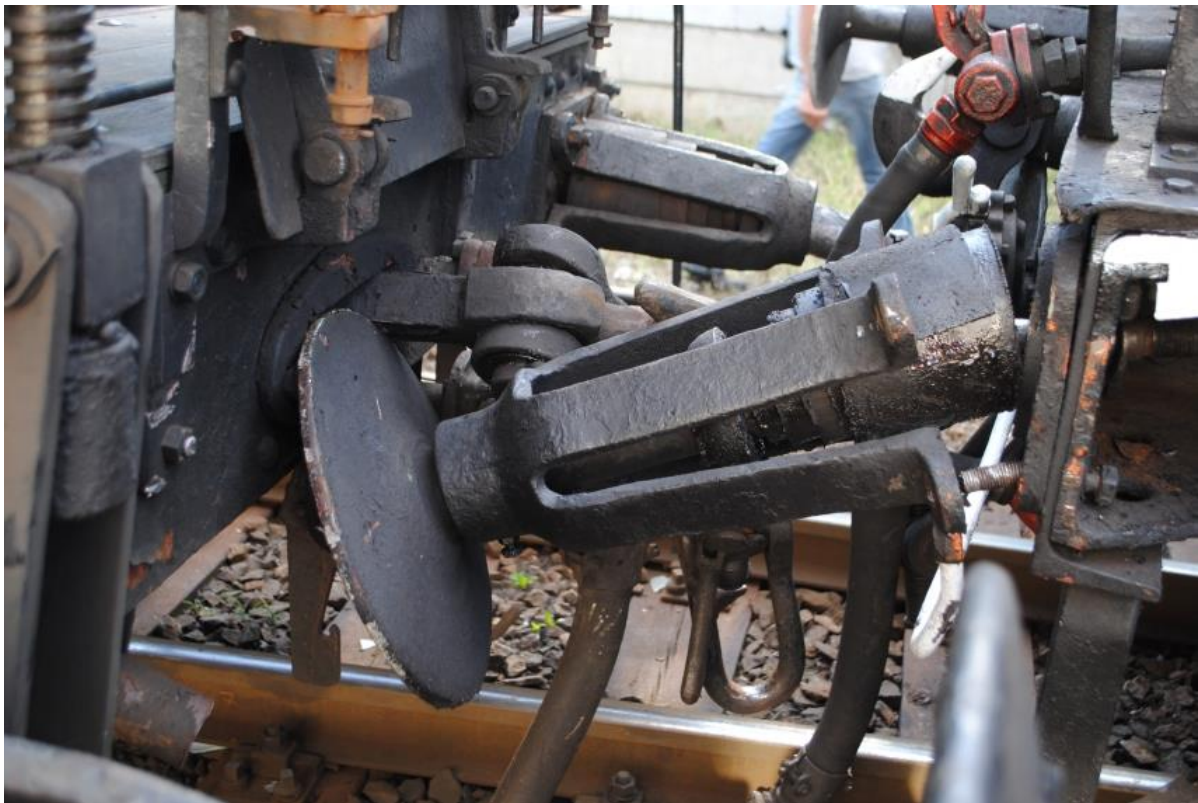
Obr. 7.2. - 2 Detail ulomeného předního nárazníku. (foto ŽM NTM)

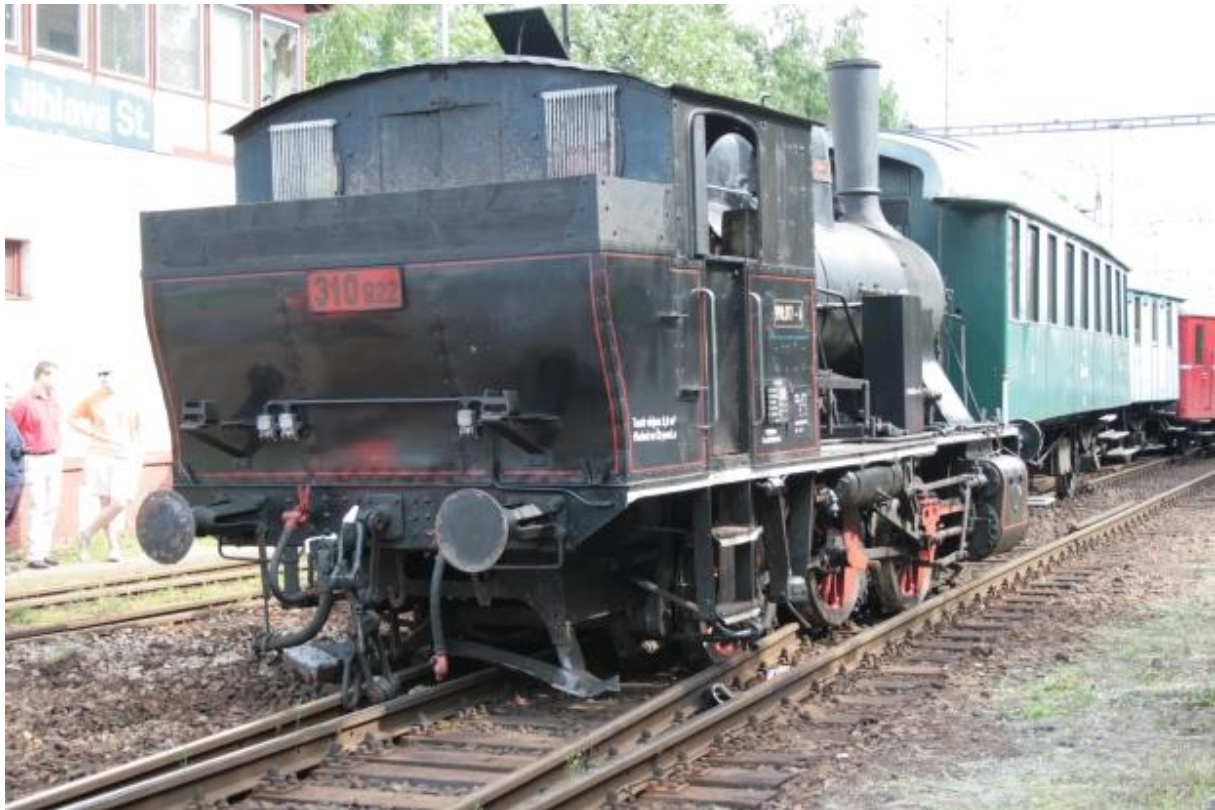
Obr. 7.2. - 3 Lokomotiva po nehodě. Pod rámem je vidět zničené zadní smetadlo. (foto ŽM NTM)

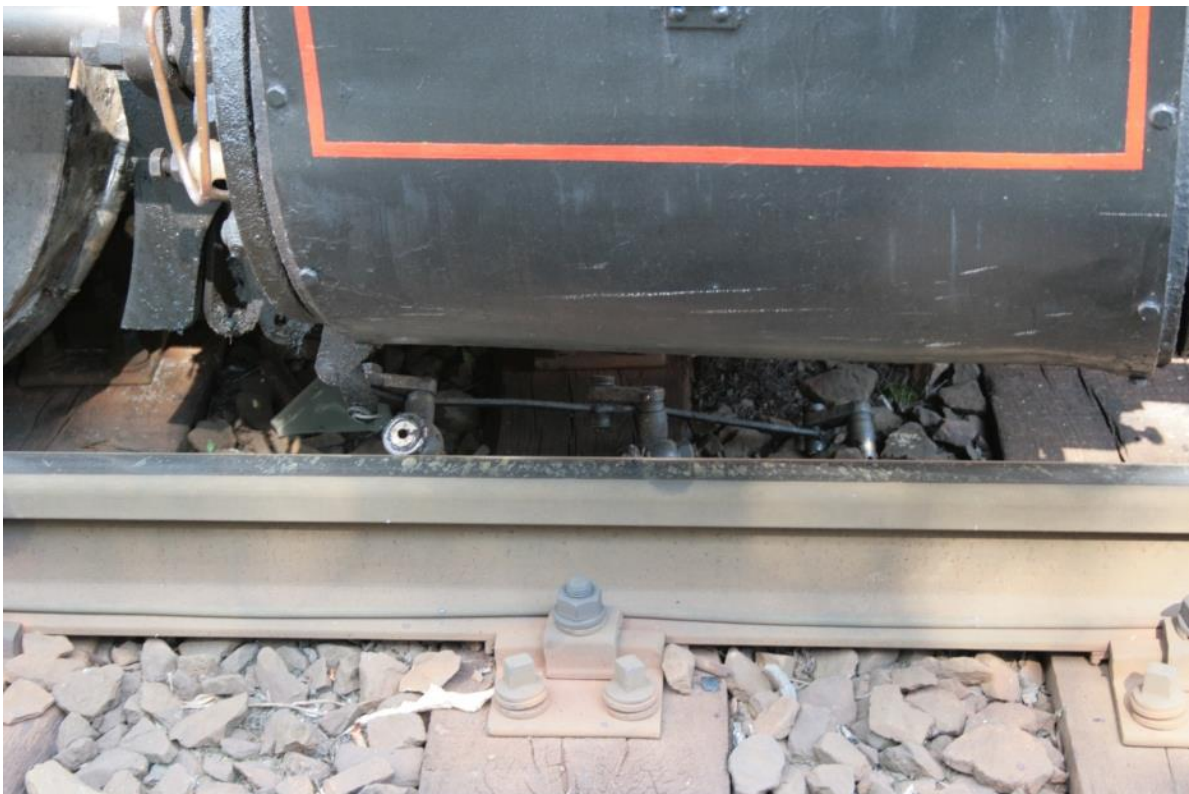
Obr. 7.2. - 4 Detail ulámaných odvodňovacích kohoutů pravého válce. (foto ŽM NTM)

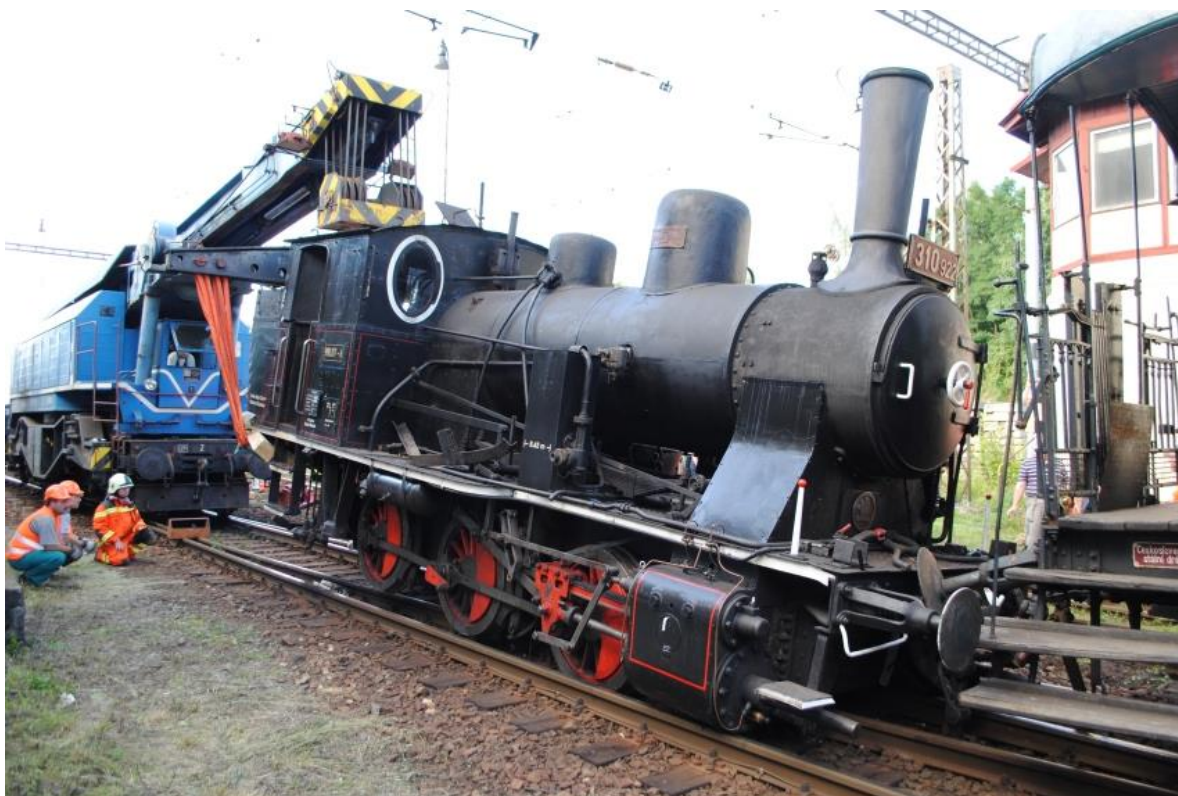
Obr. 7.2. - 5 Vyprošťování lokomotivy nehodovým jeřábem. (foto ŽM NTM)

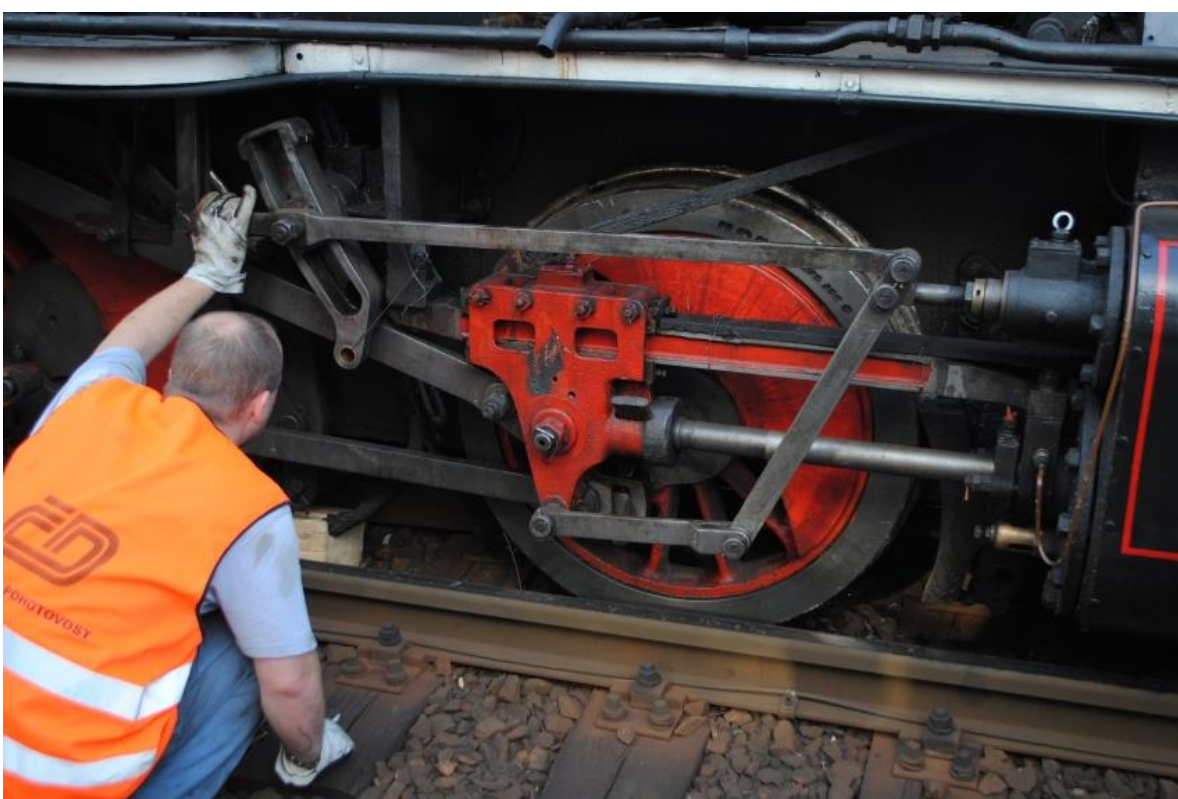
Obr. 7.2. - 6 Výše položené součásti pohonu a rozvodu parního stroje nebyly násilným poškozením zasaženy. (foto ŽM NTM)

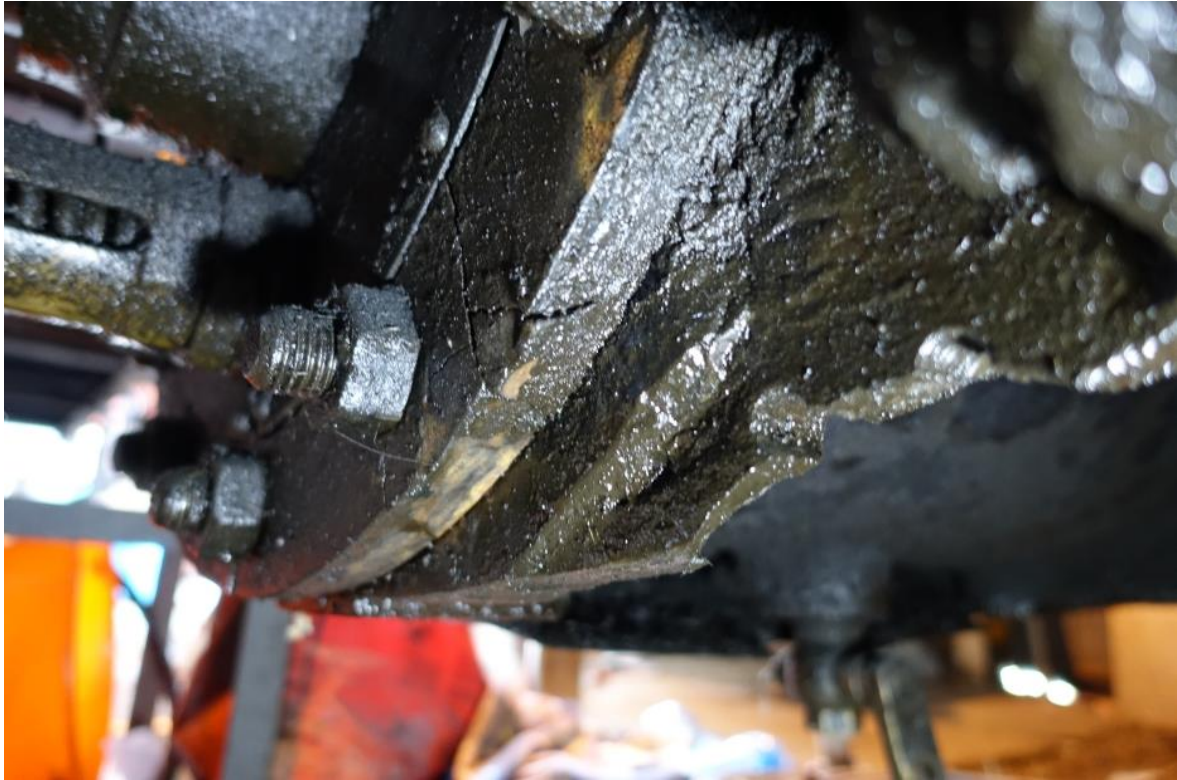
Obr. 7.2. - 7 Na zadním víku levého bloku válců je dosud patrný otisk kolejnice, na níž víko narazilo. Přitom došlo k jeho popraskání. Vpravo je odlomené žebro bloku, kde bylo pomocí dvou šroubů upevněno oko nesoucí hřídel odvodňovacích kohoutů.

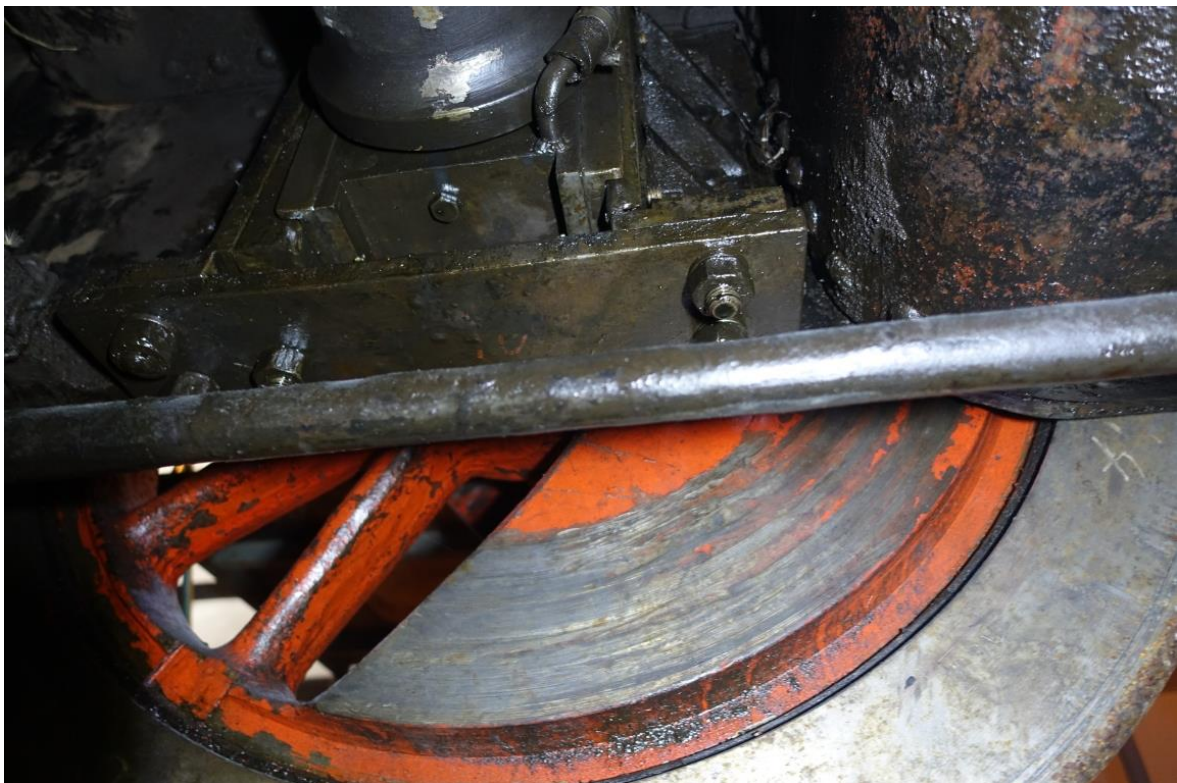
Obr. 7.2. - 8 Dlouhá jízda lokomotivy mimo kolej se projevila mj. i odřením protizávaží na všech kolech.

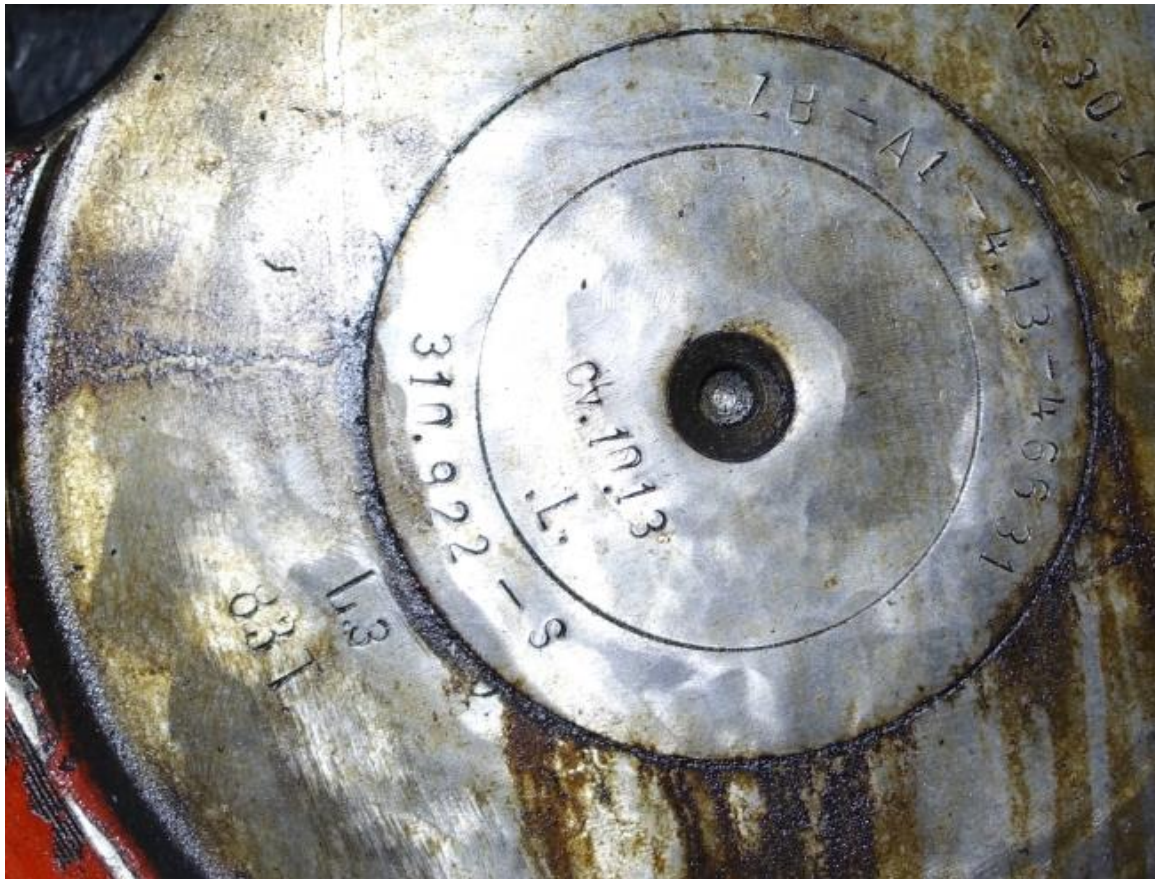
Obr. 7.2. - 9 Čela náprav H a S₂ nesou raznicí vyznačený říjen 2013, kdy byly nově vyrobeny v ŽOS České Velenice.

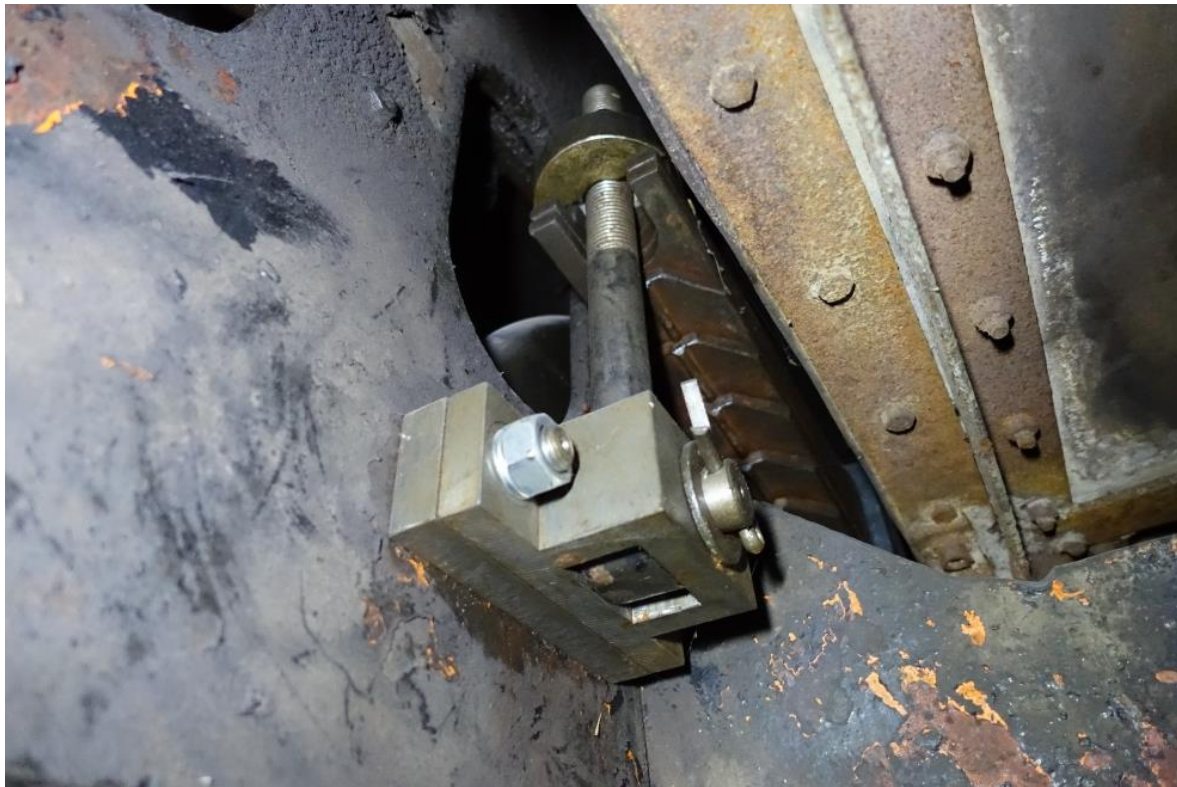
Obr. 7.2. - 10 Náprava S₂ dostala při opravě nové kozlíky vypružení.

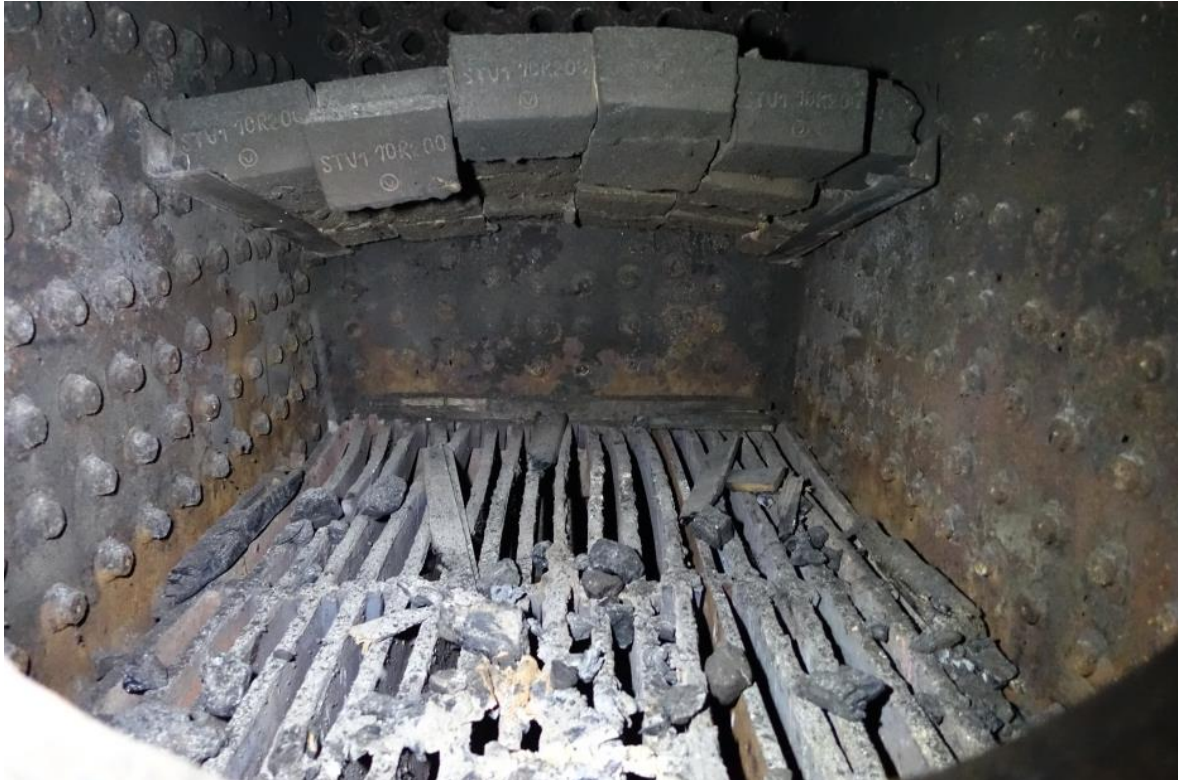
Obr. 7.3. - 1 Rošt je provozně opotřebený, roštnice se odlijí kompletně nové s druhou sadou do rezervy.

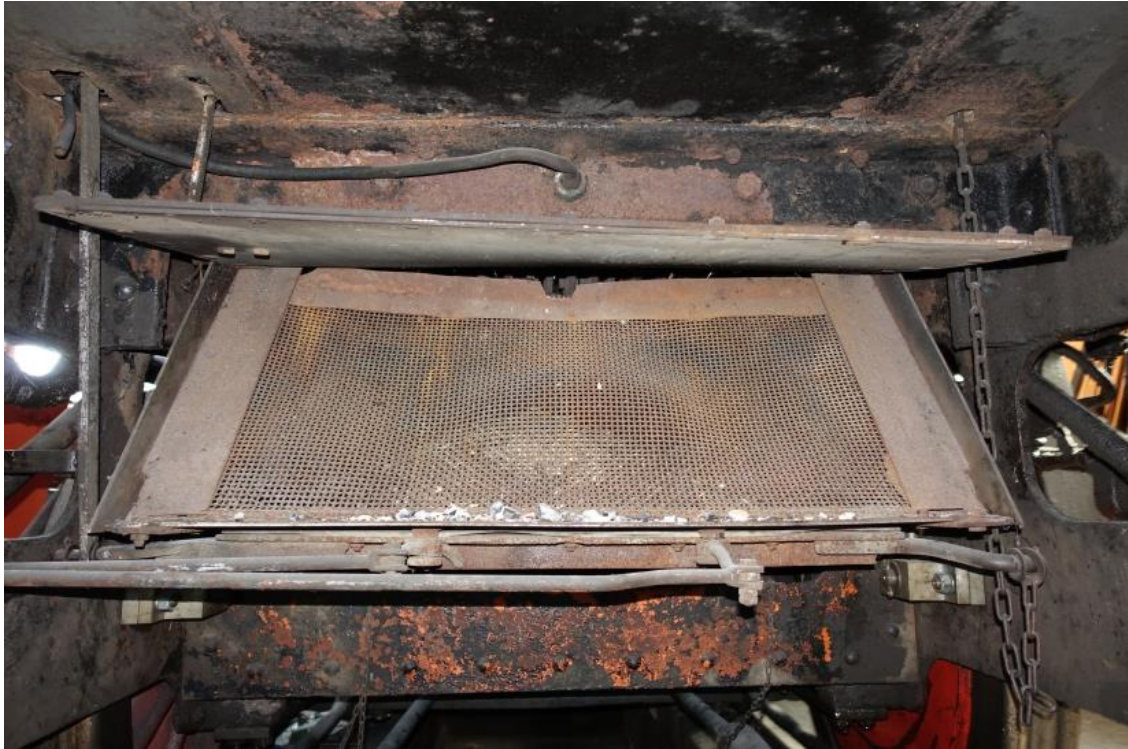
Obr. 7.3. - 3 Síto pod vzduchovou klapkou popelníku se kompletně obnoví. V popředí jsou patrná dvě táhla k obtlíkovému zajištění výklopného dna popelníku. Táhla je třeba zesílit.

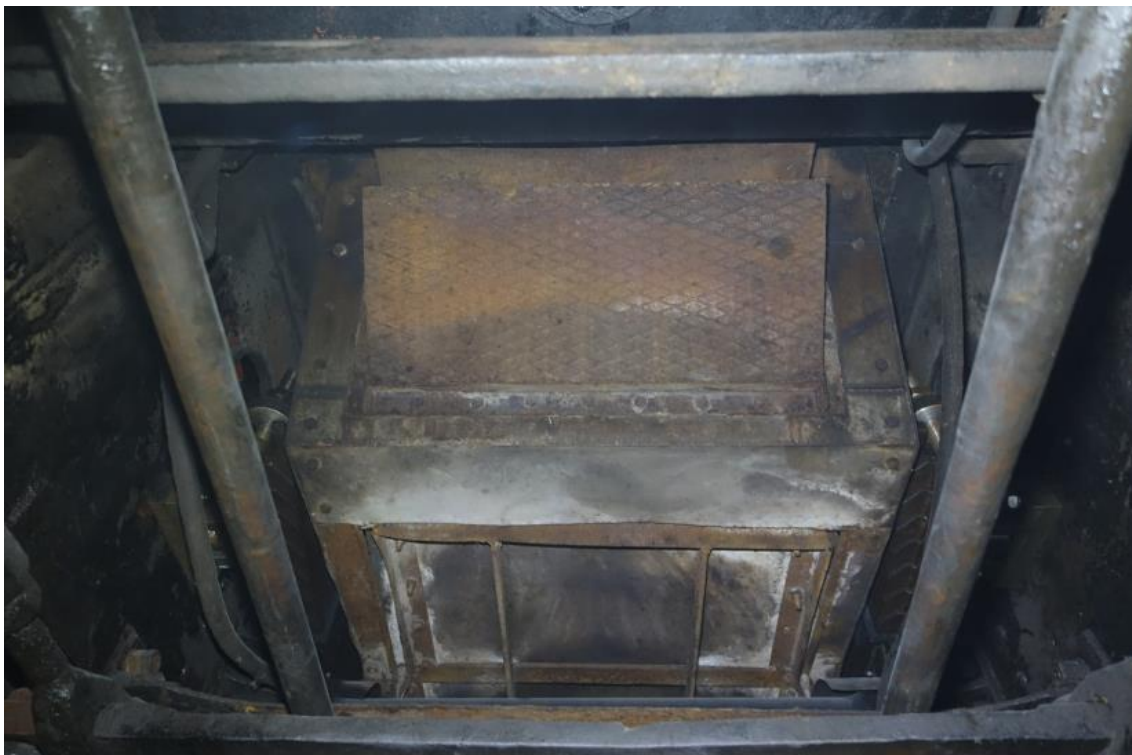
Obr. 7.3. - 4 Přední klapka popelníku (z rýhovaného plechu) byla vytvořena dodatečně kvůli spolehlivému chlazení roštnic pod trubkovnicí. Ovládá se z ochozu pomocí řetízku.

Přední, dodatečně vytvořená vzduchová klapka, je nezbytná, neboť chrání konce roštnic pod trubkovnicí proti opalování a deformaci žárem (obr. 7.3. - 4). Klapka musí být zachována, její ovládání řešené nyní provizorně jako řetízkový závěs lze ponechat, protože na pákové v tomto místě není prostor, ale doporučuji vytvořit pro řetízek kultivovaná oka na rakové stěně, aby klapka byla polohovatelná (naplno otevřená, napůl otevřená a zavřená) a aby řetízek nebyl pověšený na napájecím potrubí jako dosud.

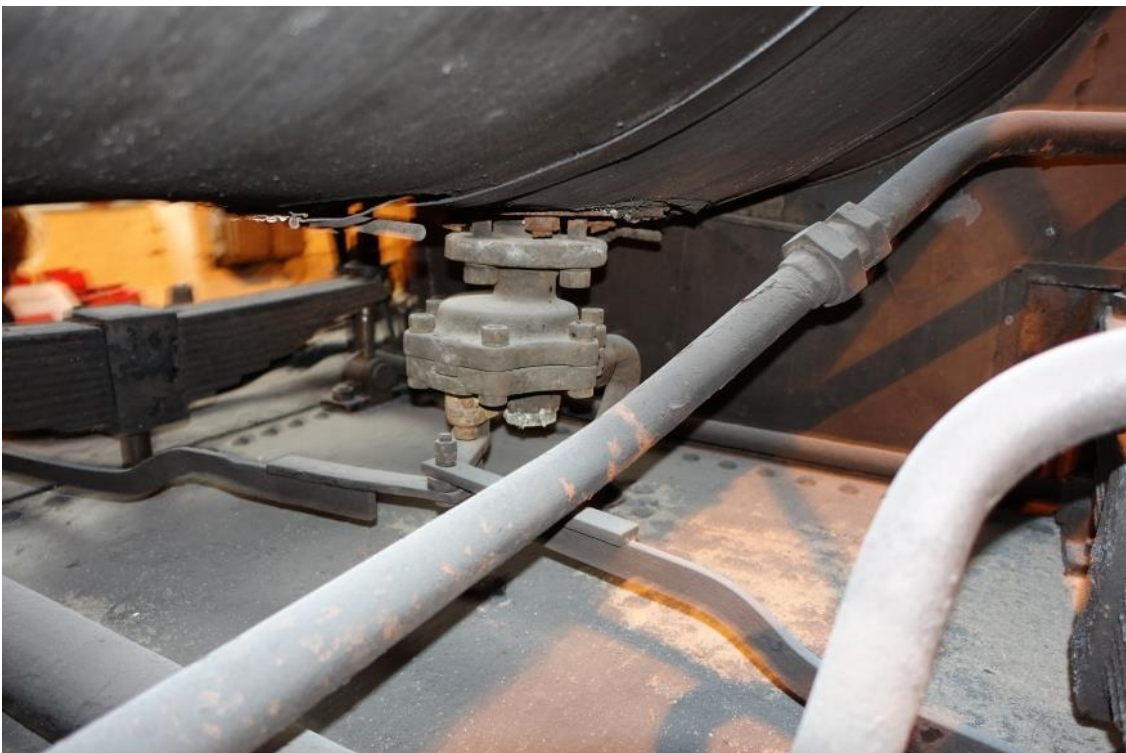
Obr. 7.3. - 6 Odkalovací šoupátko na bříše válcového kotle má oboustranné ovládání. Ponechá se jen to vedoucí na pravou stranu.

Jak je uvedeno v kap. 3.3., postrádá kotel **odkalovací kohout**, neboť byl v roce 1935 odstraněn a jeho otvor uzavřena šroubem shodným se třemi zbývajících v rozích skříňového kotle. S ohledem na absenci jiné vypouštěcí armatury a z ní plynoucí nemožnost odvádět z nožního rámu horkého či dokonce natlakovaného kotle nečistoty, doporučuji obnovu kohoutu. Původně byl na levé straně, kde je dnes vzduchojem. Z prostorových důvodů může být nově osazen i vpravo - posoudí se před montáží. Kohout musí mít ucpávku chránící jeho roubík před vytlačení (obr. 7.3. - 5) a musí být doplněn odpadní trubkou zavedenou pod spodní hranu rámu lokomotivy. Friedmannovo ruční odkalovací šoupátko se podrobí kompletní opravě včetně přebroušení. Odpadní trubka se vyrobí nová. Oboustranné ovládání šoupátka se v zájmu uvolnění prostoru pod kotlem upraví na pouze pravostranné (obr. 7.3. - 6).

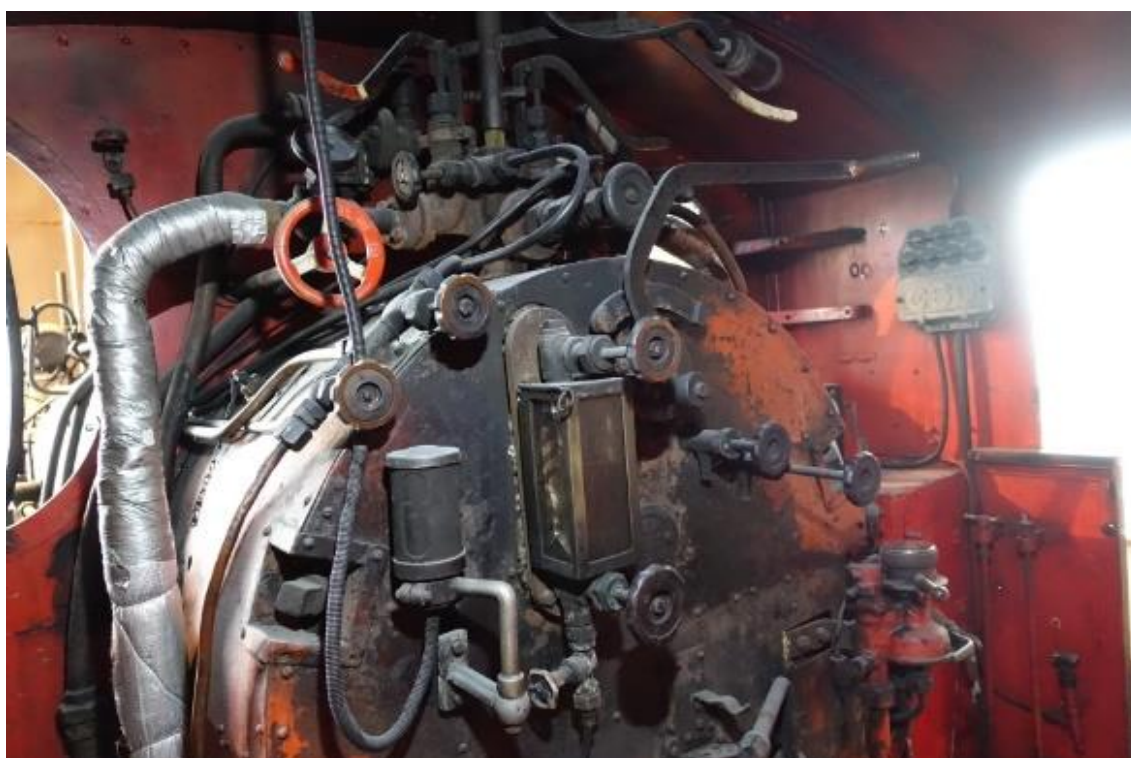
Obr. 7.3. - 12 Vodoznak se opraví a doplní novým profukovacím ventilem. K prubírům se vyrobí společný sběrný žlab. Páče regulátoru bude dán kultivovaný tvar a její hřídel se upraví tak, aby páka byla správně vedena svým segmentem (nyní mimo dorazy).

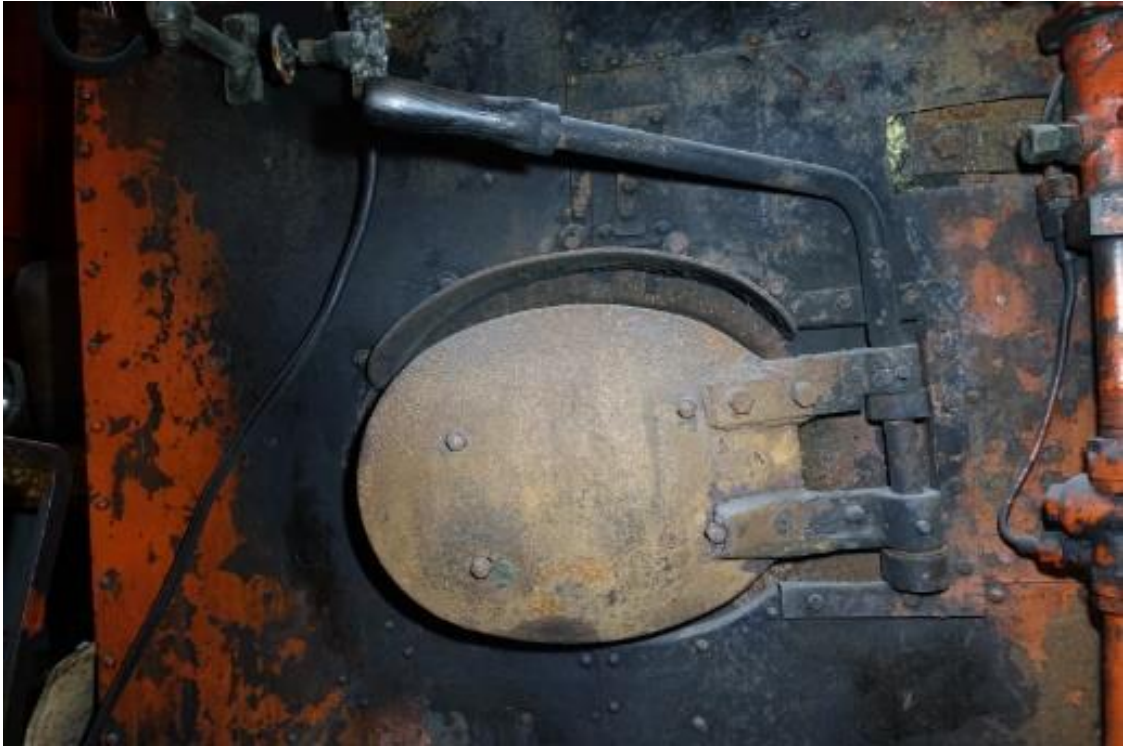
Obr. 7.3. - 13 Topná dvířka mají žárem deformované závěsy, nedoléhají správně na topný otvor a zároveň neumožňují přívod sekundárního vzduchu. Provede se rekonstrukce.

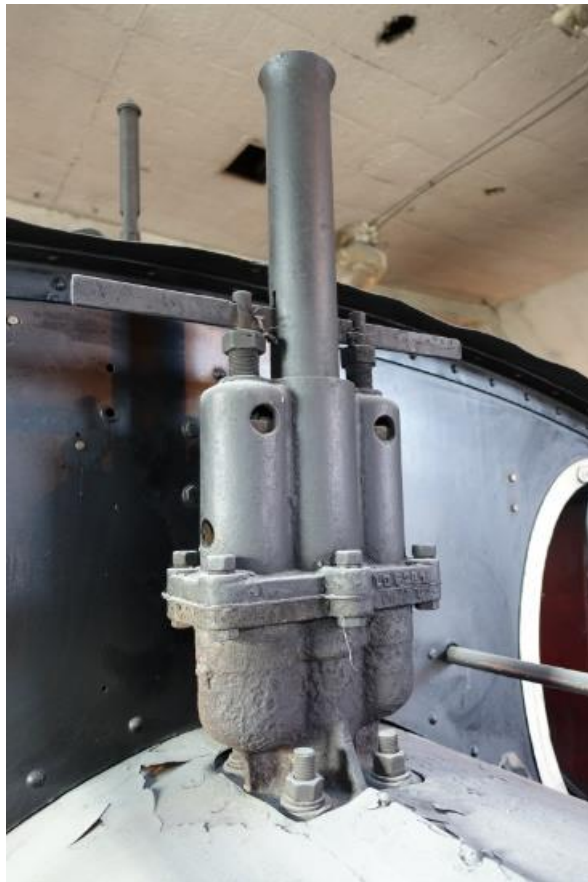
Obr. 7.3. - 14 V jistém smyslu raritou u našich lokomotiv jsou pojistné záklopy soustavy Ramsbottom. Jejich oprava a přezkoušení ale nebude činit problémy.

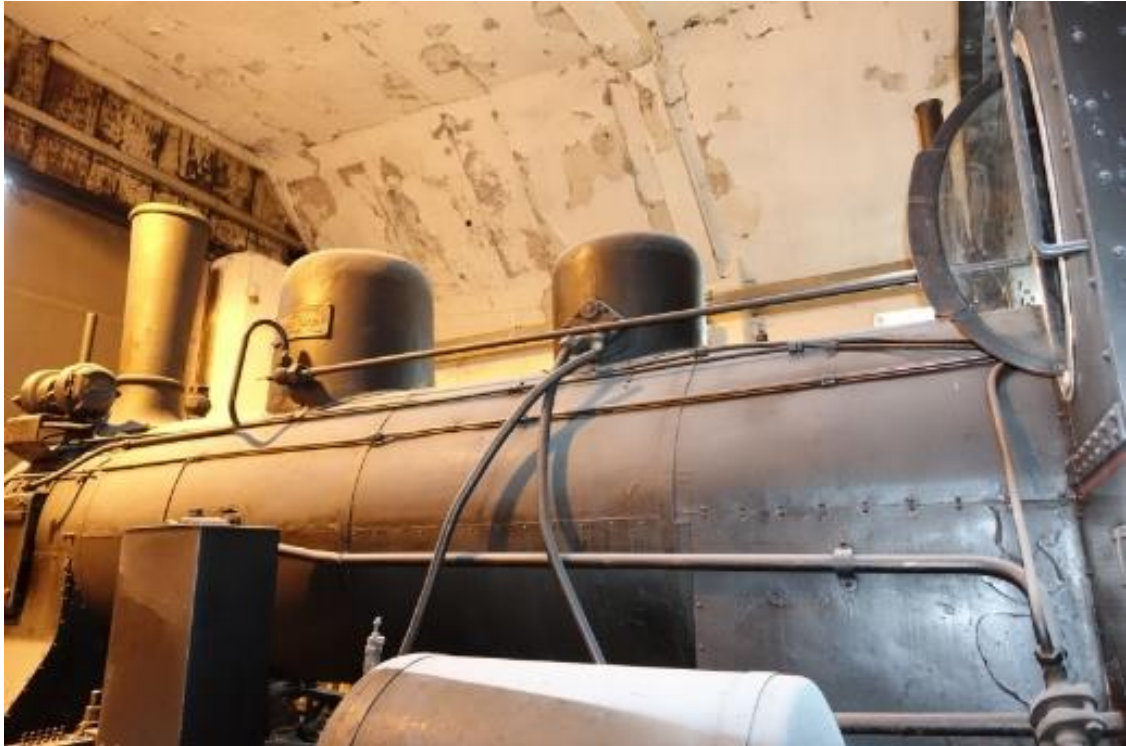
Obr. 7.3. - 15 Plechové obaly kotle bude nutné vyrobit z větší části nové. Zejména ve spodní části a na stanovišti čtyř jsou poškozené korozí.
