ZADÁVACÍ DOKUMENTACE

„Obnova historické parní lokomotivy 310.922“

Restaurátorský záměr

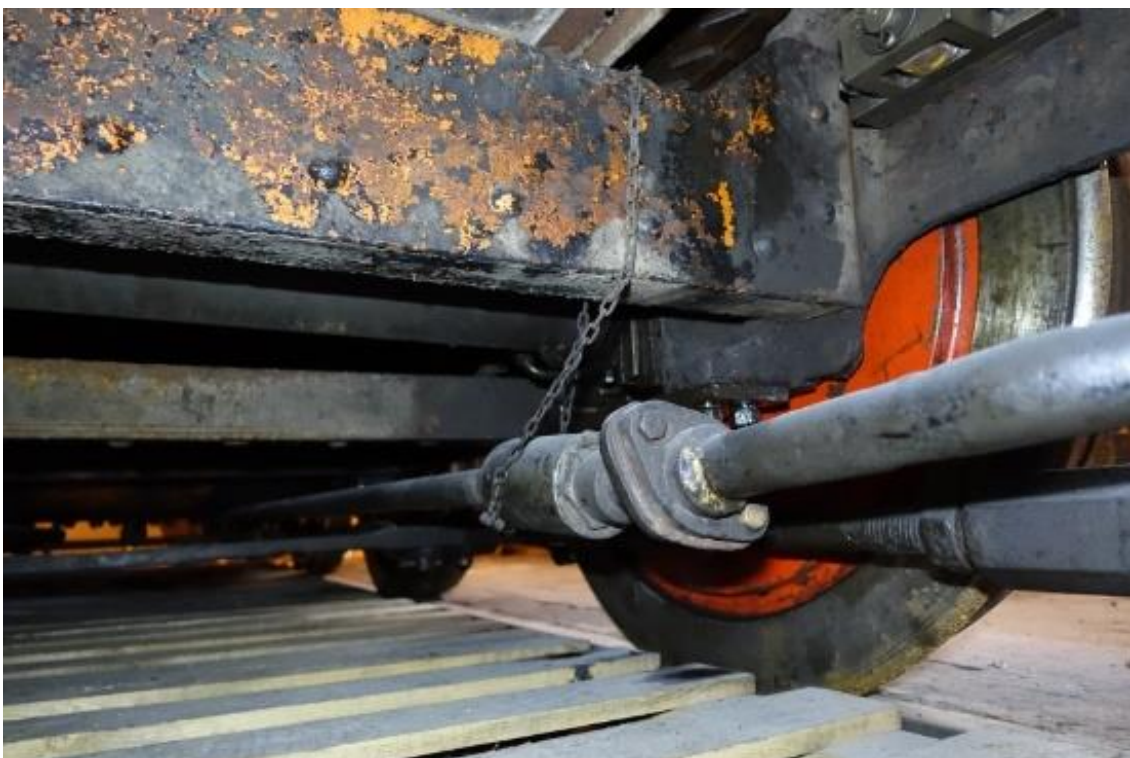
Obr. 7.3. - 16 Pod rámem vedou vodní potrubí k nyní již odmontovaným nesacím injektorům. Obě trubky se odstraní a příruby na dně vodojemu se zaslepí.

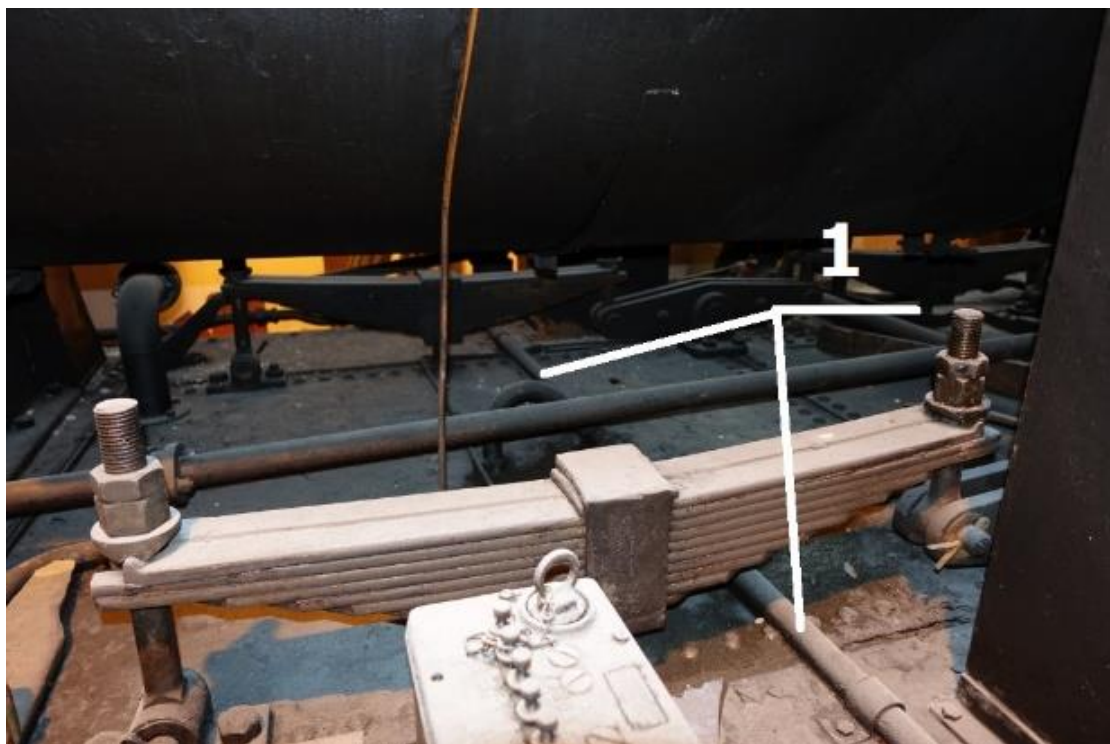
Obr. 7.3. - 17 Odvzdušnění vodojemu (1) je vedeno na pravý i levý bok lokomotivy. Vyrobit se nové a povede jen na pravou stranu.

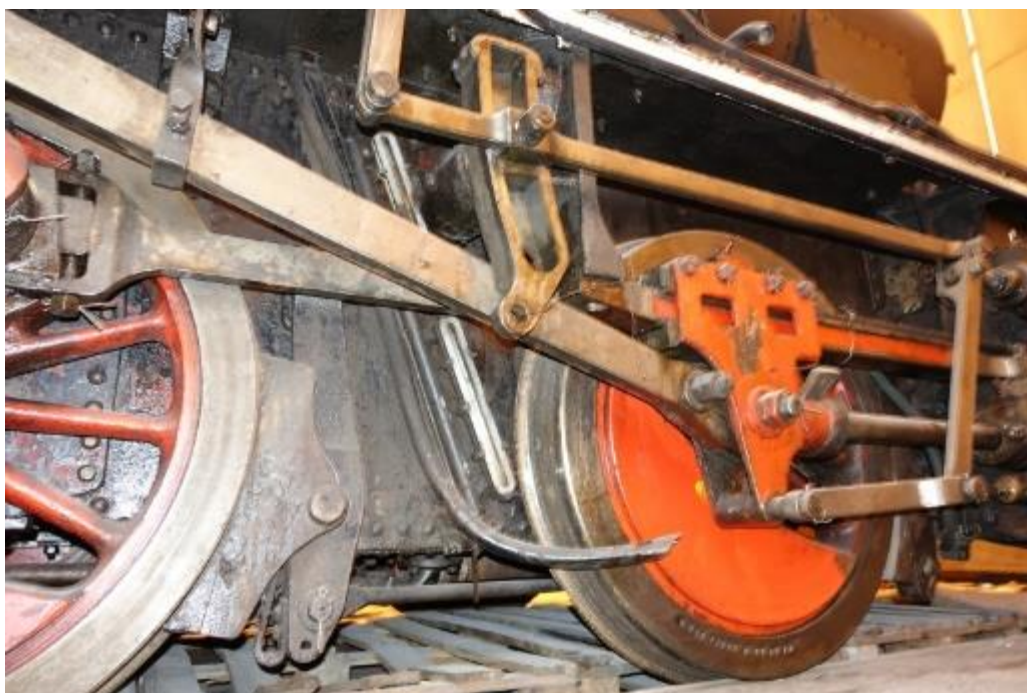
Obr. 7.3. - 20 Dodatečně montovaný průhledítkový stavoznak vodojemu sice není na chlubení, ale doporučuji jej zachovat, neboť narozdíl od zkoušecích kohoutků na levém boku lokomotivy umožňuje bezproblémovou kontrolu hladiny ve vodojemu.

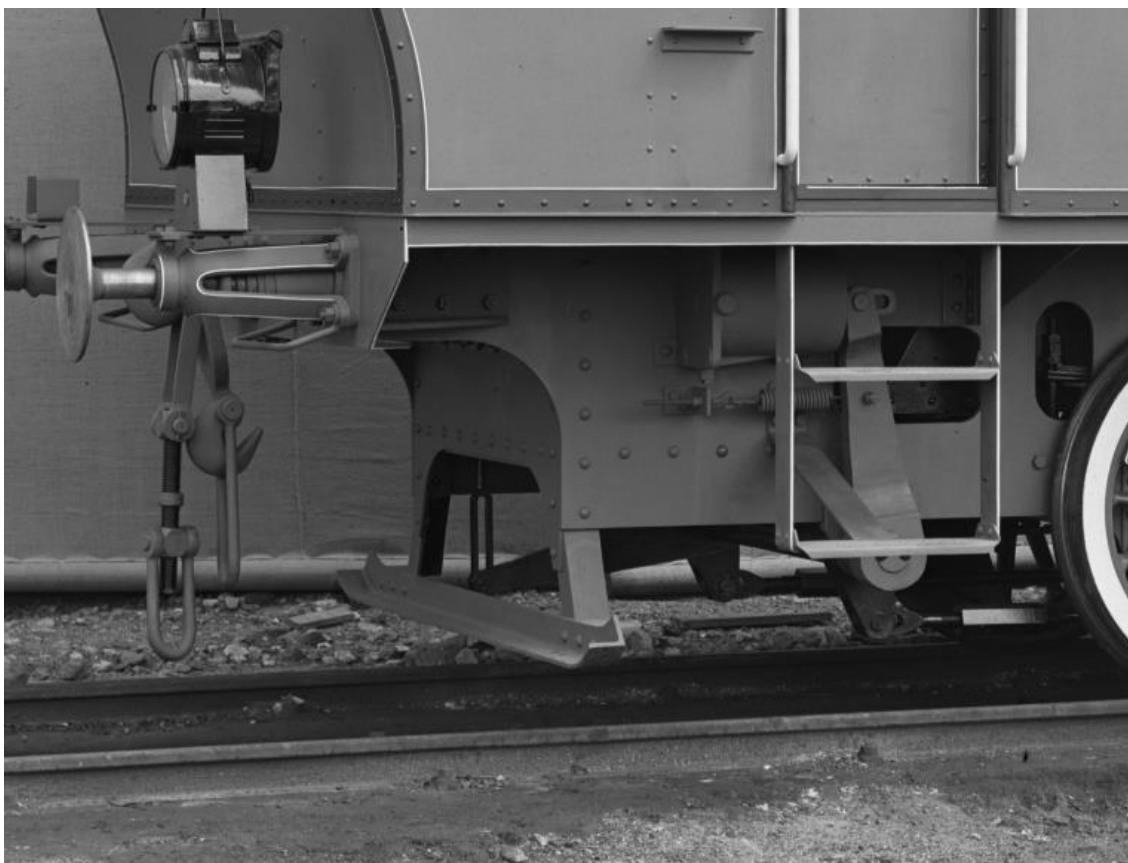
Obr. 7.3. - 21 Při výrobě náhrad za zničená smetadla se lze řídit továrními fotografiemi typu Cs10 i Bs12.

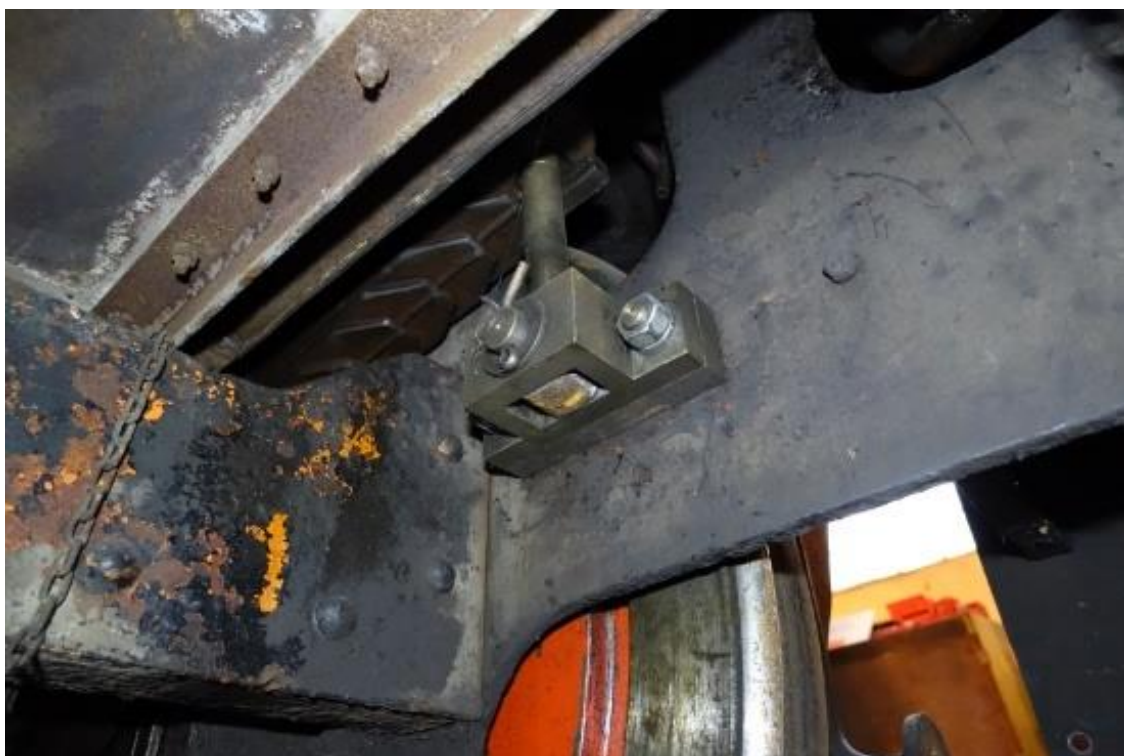
Obr. 7.3. - 22 Nově vyrobené kozlíky závěsek u nápravy S₂ bude třeba zkontrolovat a zajistit tak, aby se nemohla opakovat situace, která v roce 2011 vedla k vážné nehodě lokomotivy.

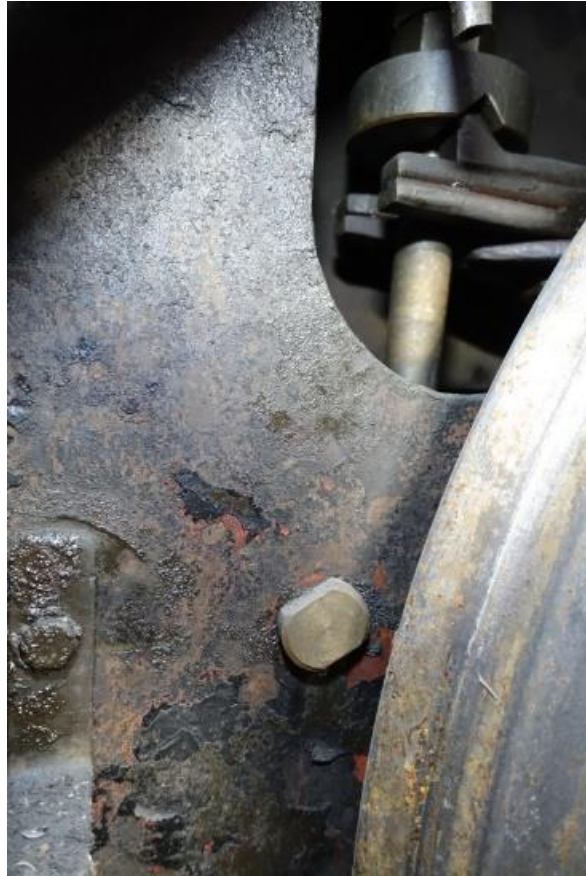
Obr. 7.3. - 23 Detail upevnění kozlíku z předchozího snímku na vnější straně rámu lokomotivy. Šroub není lícovaný a jeho hlava není pojištěna proti pootočení.

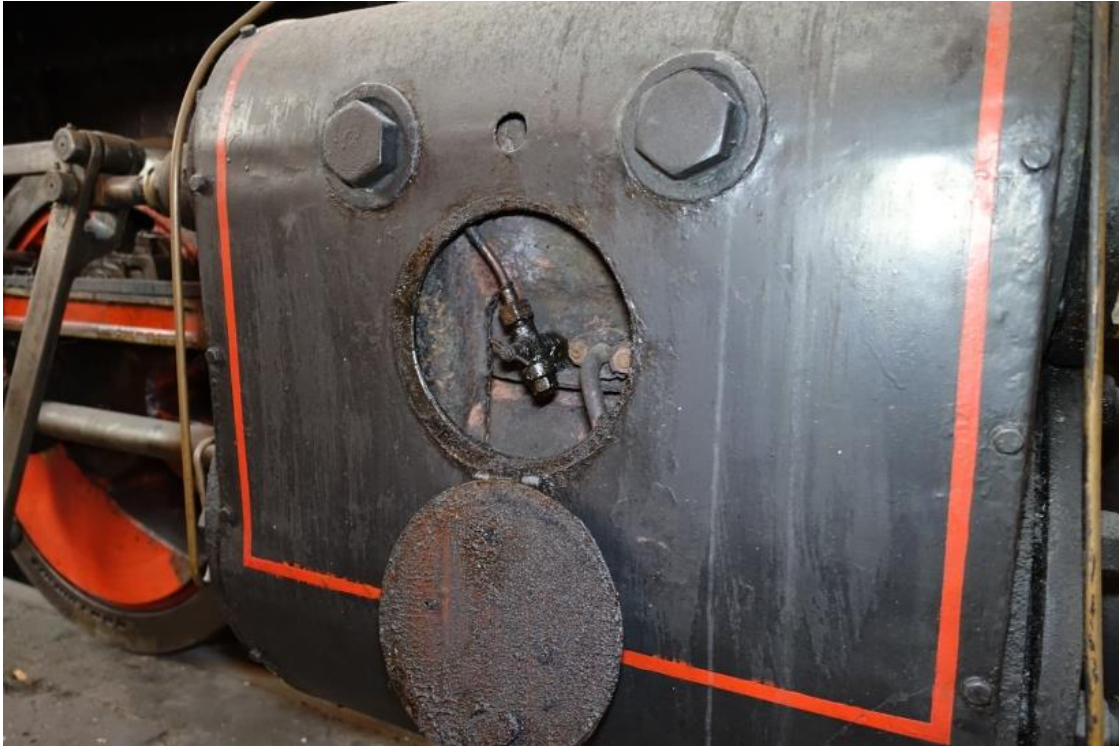
Obr. 7.3. - 28a Zaústění mazací trubky do válce je schováno pod víčkem. I zde je zpětný ventil kombinovaný s jehlovým zkoušecím ventilkem.

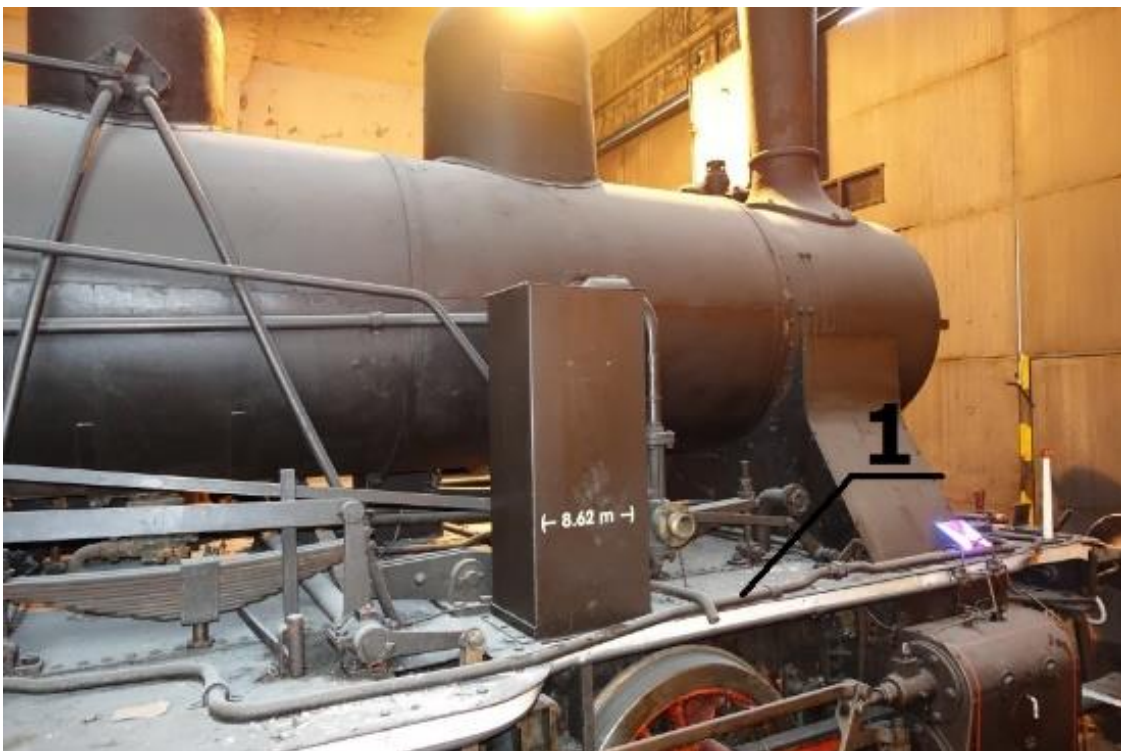
Obr. 7.3. - 29 V rámci opravy lokomotivy je nutné revidovat nejen počet, ale i způsob vedení různých potrubí z hlediska estetického i provozního. Trubka tlakové brzdy (1) vedoucí po hraně ochozu mimořádně ztěžuje pohyb čety při údržbě a činí jej nebezpečným. Trubka se přemístí pod kotel, případně se povede po jeho břiše.

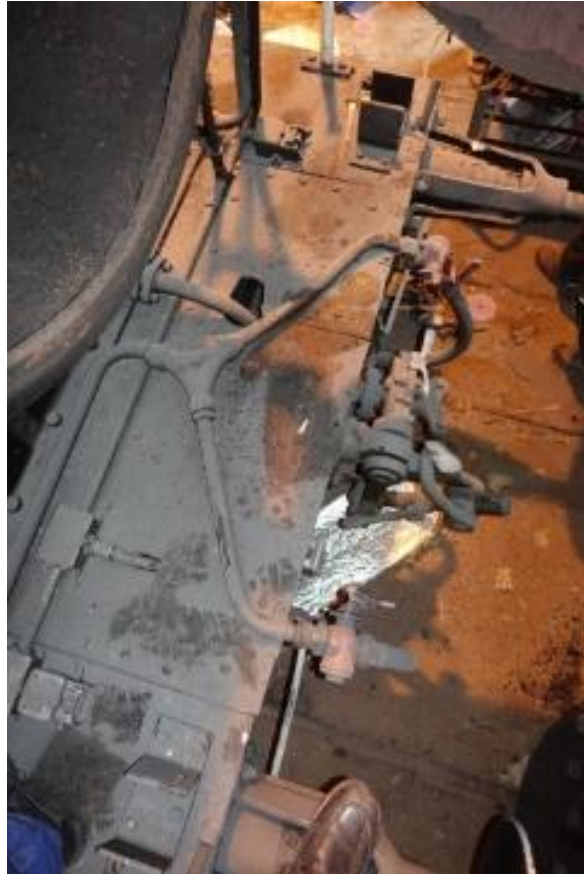
Obr. 7.3. - 30 Ze stejných důvodů jako na předchozím obrázku doporučuji prověřit možnost vést lépe i vzduchové potrubí na čele lokomotivy.

Uvážlivé řešení bude vyžadovat **vedení potrubí** po lokomotivě, aby kromě poškození vzhledu stroje nebo komplikování údržby nezhoršovalo ani bezpečnost práce (viz vedení vzduchových potrubí v úvodu kap. 4.3.5.).

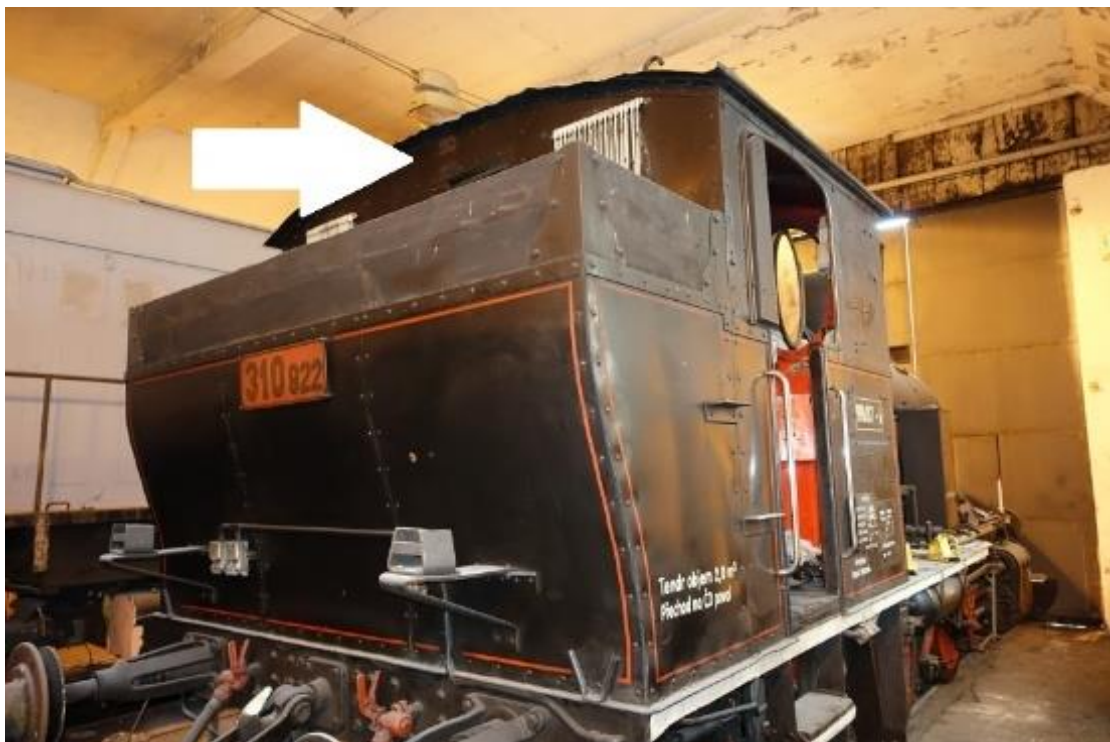
Obr. 7.3. - 31 Po nosiči návěsní lampy na zadním čele budky zůstal jen obtisk (šipka). Krakorec i všechny lucerníky lamp se vyrobí nové.

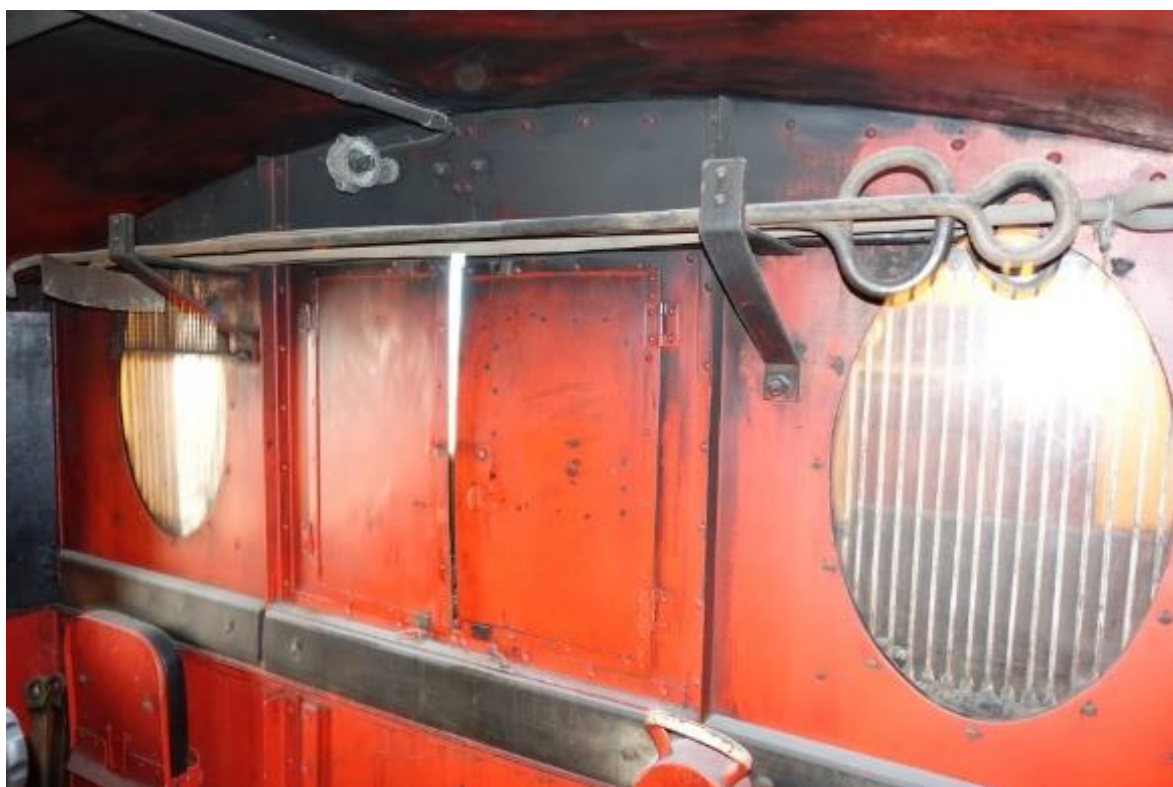
Obr. 7.3. - 38 Hlavním problémem plexisklových výplní zadních oken je špatná průhlednost, a proto se nahradí bezpečnostním sklem. Mřížové ochrany oken musejí být zachovány. S ohledem na potřebu udržovat okna z vnější strany čistá, doporučuji mřížky řešit jako odklopné.

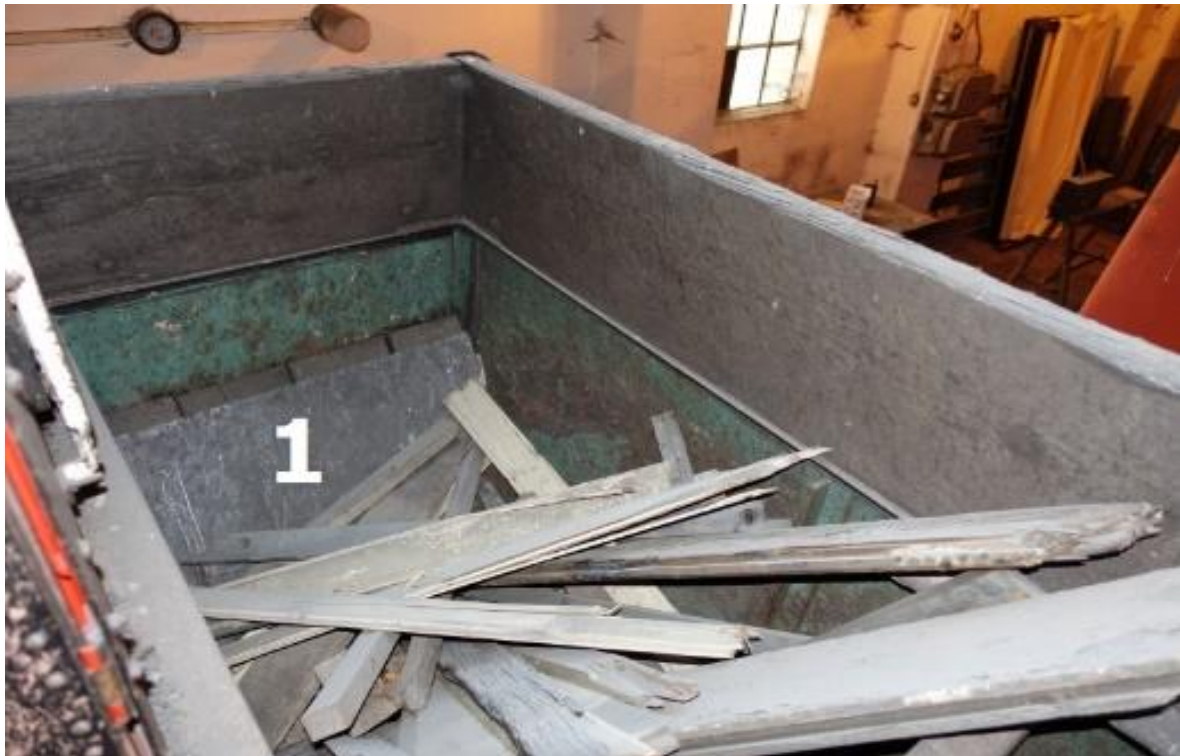
Obr. 7.3. - 39 Boky uhláku mají vestavěné provizorní šikmé plochy (1), po nichž se uhlí sesypává k lopatáři. Šikminy se vyrobí plechové, trvalé. Úhel sklonu se upřesní během opravy.

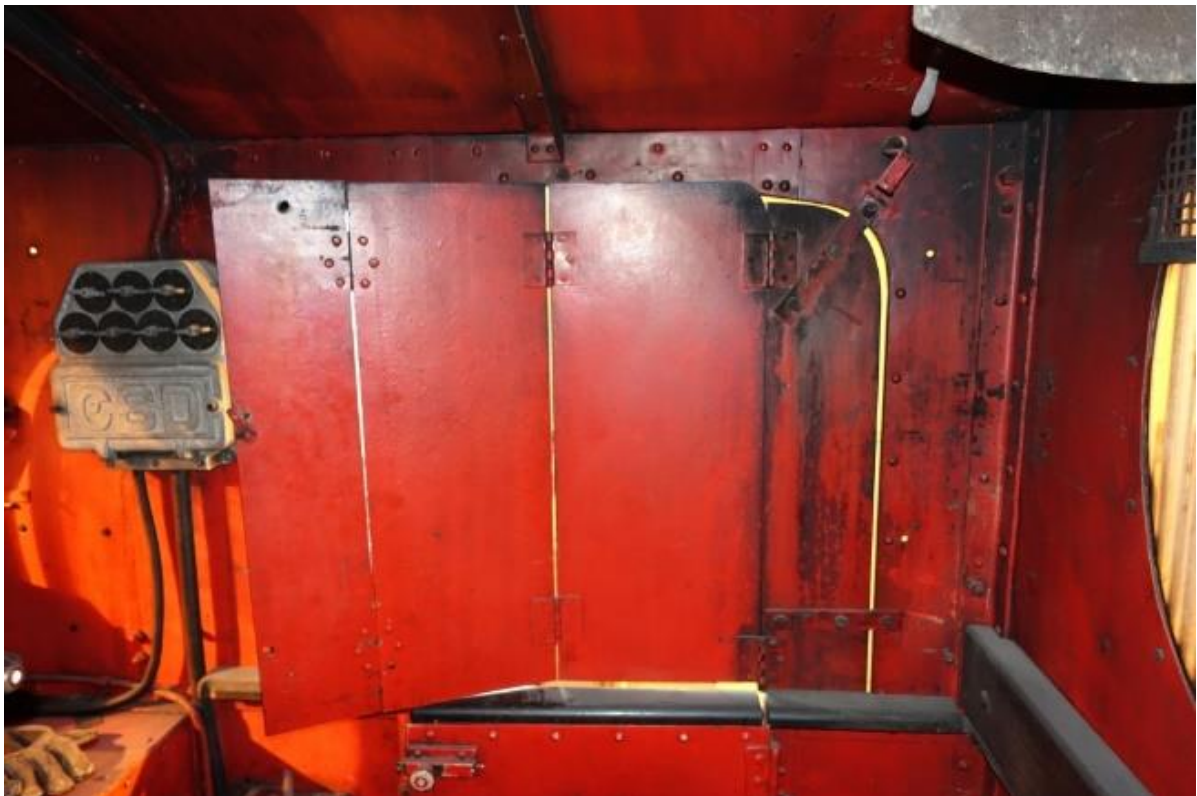
Obr. 7.3. - 40 Skládací plechové zástěny zakrývající výřezy nad dvířky v bocích budky se nahradí závěsem z plachtoviny.

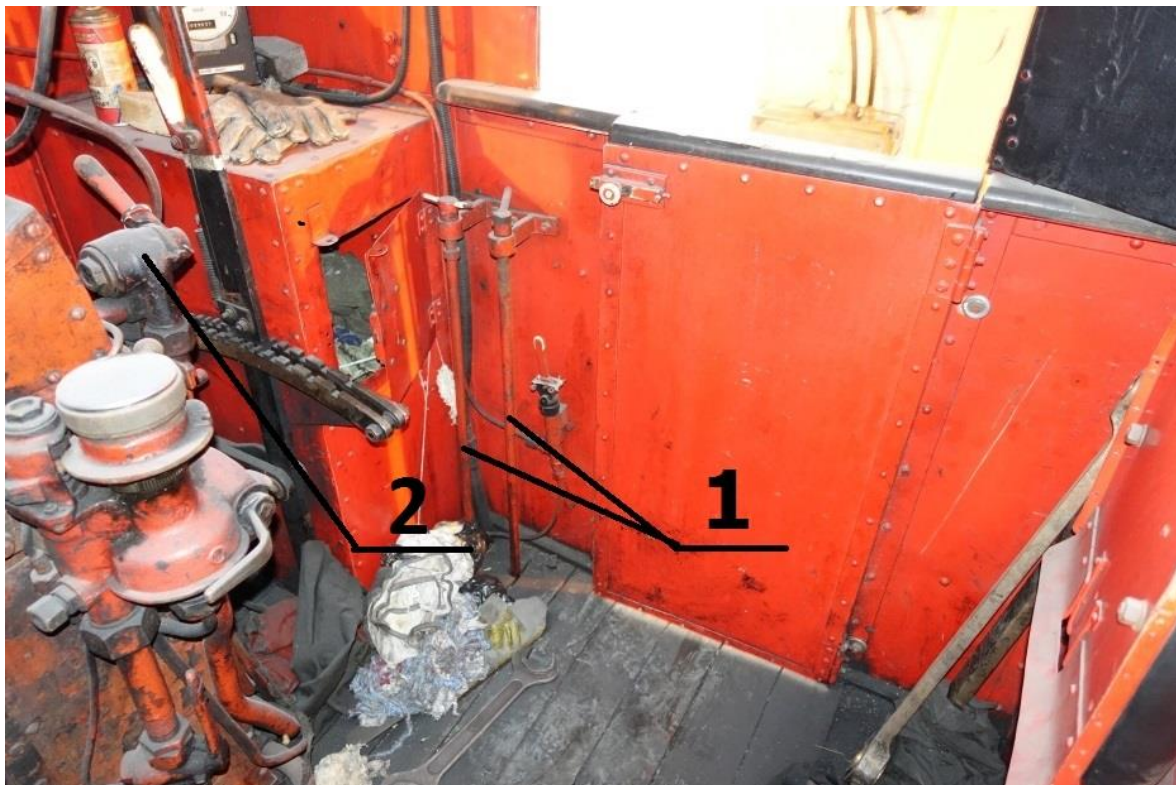
Obr. 7.3. - 41 Po demontáži ovládacích vřeten (1) zbylých po pravém napaječi se na boku budky uvolní místo pro přemístění kohoutu přidavné brzdy (2).

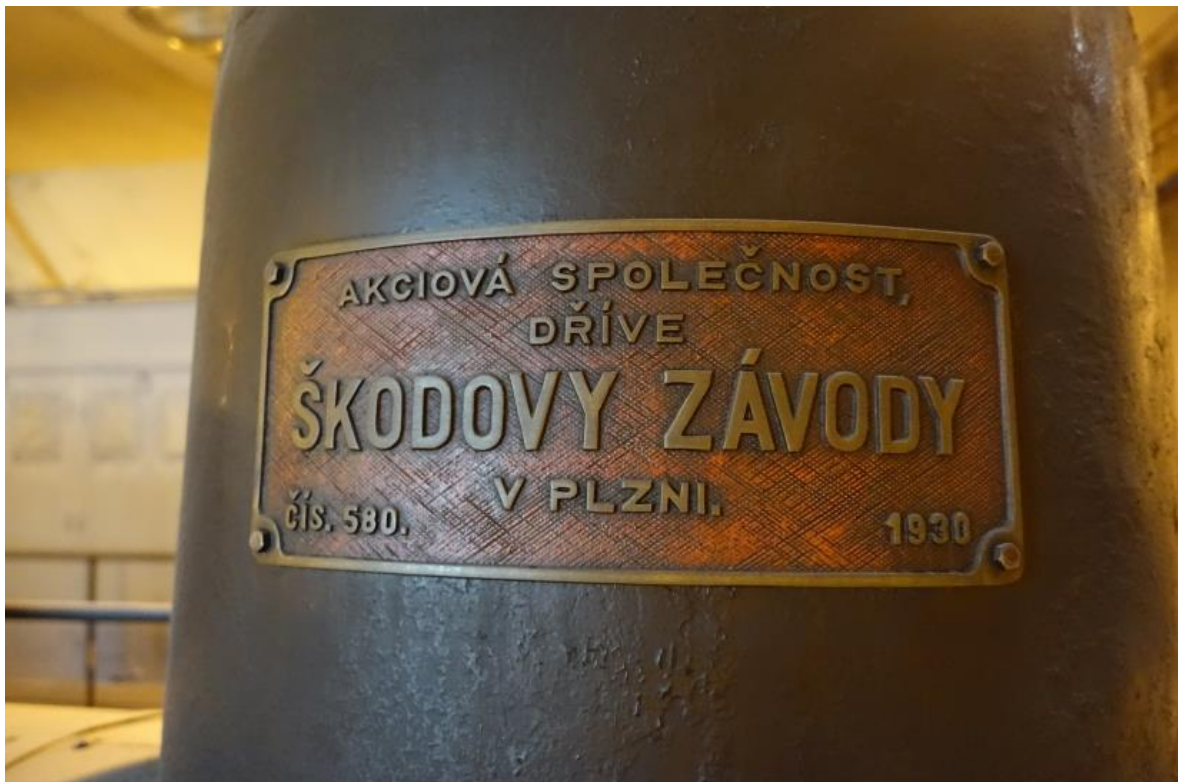
Obr. 7.3. - 43 Tovární štítky zachované oboustranně na parním dómu se vyčistí a červená půda nahradí černou.
