Posouzení budovy
z hlediska výskytu obecně a zvláště chráněných
druhů živočichů:
„Stavební úpravy RD Polní č.p. 636 Horní Jelení“

říjen 2024

Předmět posouzení: rodinný dům
Polní 636
533 74 Horní Jelení

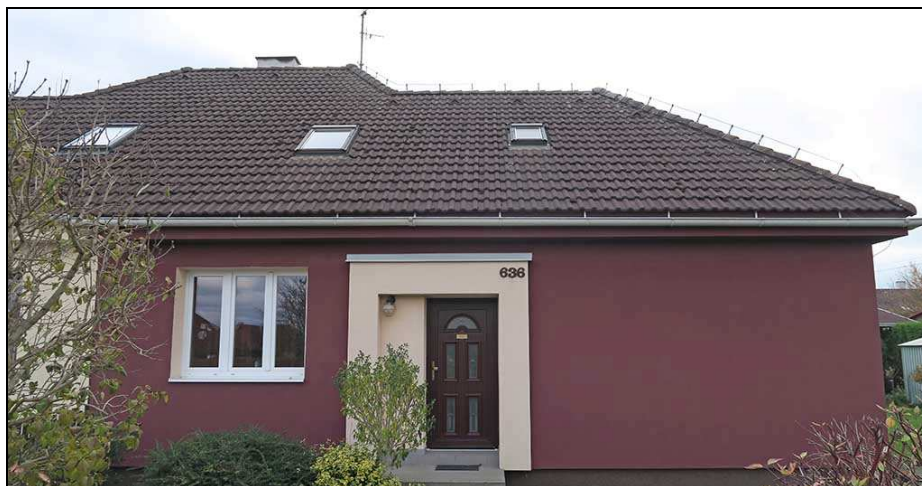
*Severní strana
budovy s hlavním
vchodem.*

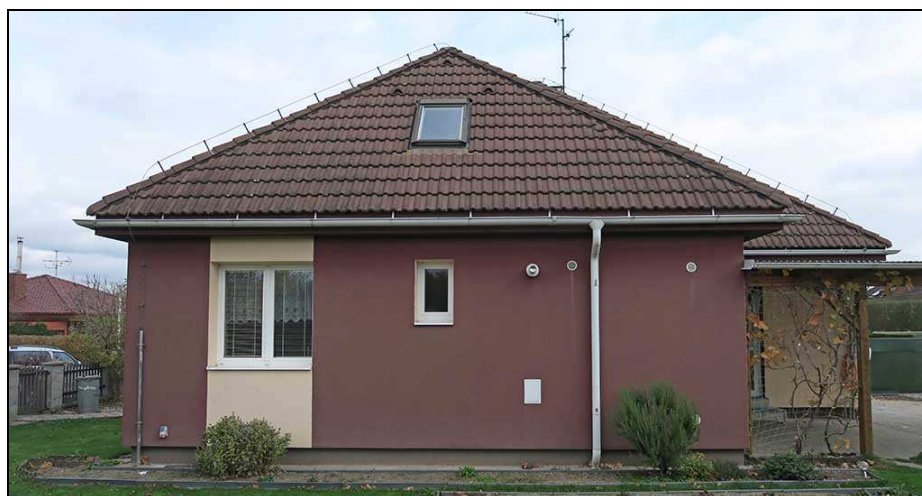
*Západní strana
budovy.*

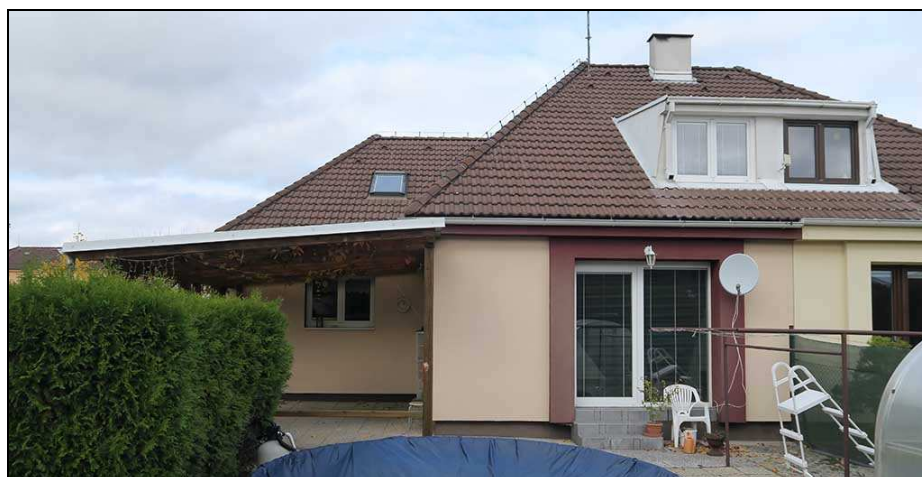
*Jižní strana budo-
vy s vchodem na
zahradu.*

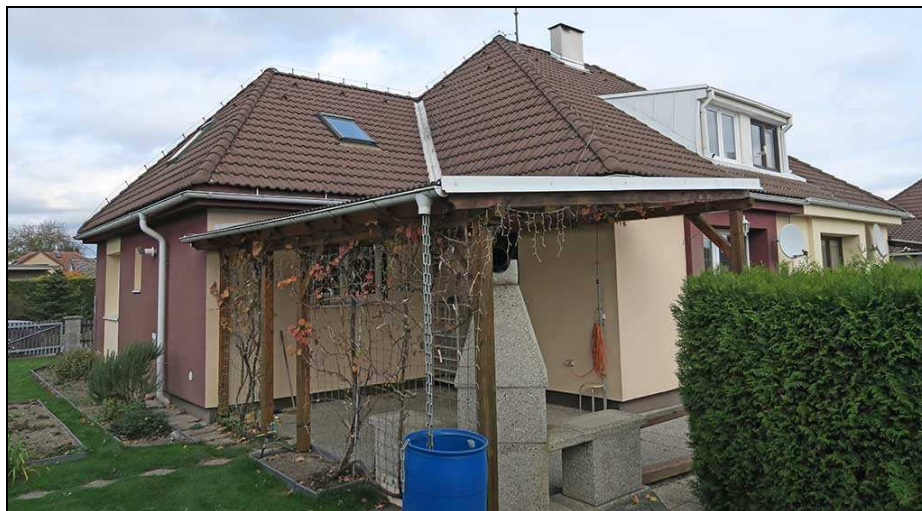
Z jihozápadní strany je k domu přistavěna menší zastřešená pergola dřevěné konstrukce.

*Přístavba pergoly
na jihozápadě
budovy.*

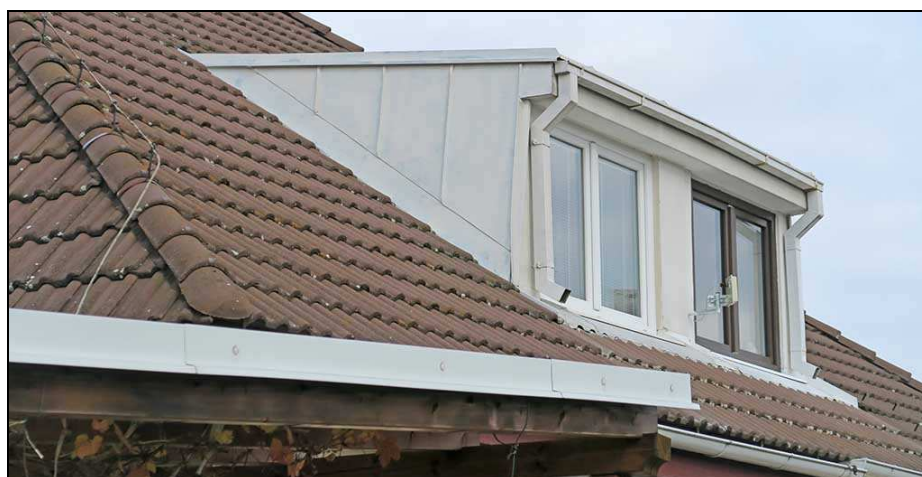
Nad půdní vestavbou se nachází nízký (cca 120 cm vysoký) prostor, který je zateplený a nepřístupný. Půdní vestavba zabírá takřka veškerý prostor pod střechou domu. Z jižní strany se nachází vikýř, který je oplechován a s nátěrem. Vytápění objektu je řešeno plynovým nástěnným kotlem s uzavřenou spalovací komorou a nuceným odtahem spalin vně boční stěnu domu.

*Střešní vikýř na
jižní straně stře-
chy.*

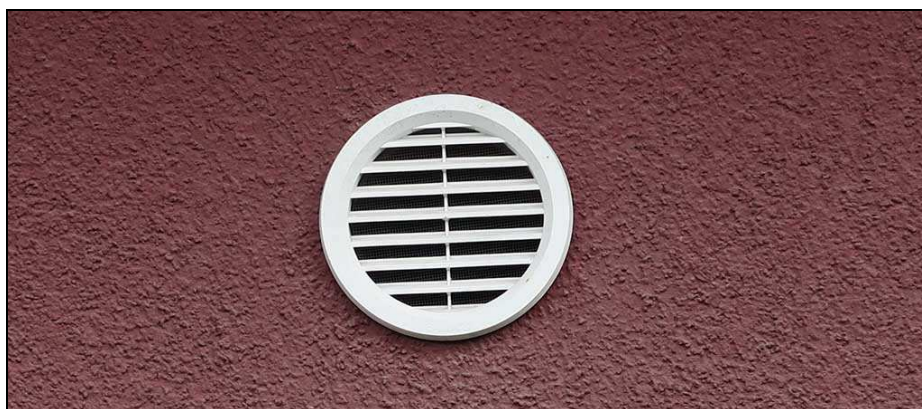
Budova je postavena z cihelných tvárnic Liatherm tl. 400 mm. Obvodové zdivo je zatepleno kontaktním zateplovacím systémem s tl. izolace 100 mm. Vnější plášť je kryt jemnou štukovou omítkou ve výborném stavu. Do obvodového pláště je vyvedeno odvětrání interiéru a tyto otvory jsou všechny zakryty plastovými mřížkami.

*Zakrytí ventilač-
ních otvorů plas-
tovou mřížkou.*

v současném stavu neposkytuje podmínky pro výskyt ani reprodukci letounů (utěsněné potenciální vletové otvory, zakryté ventilační otvory obvodového pláště budovy).
