# **Průzkum a posouzení jakostního stavu dřevěných konstrukčních prvků krovových konstrukcí**

**Gymnázium Česká Třebová**

Tyršovo náměstí 970

Česká Třebová

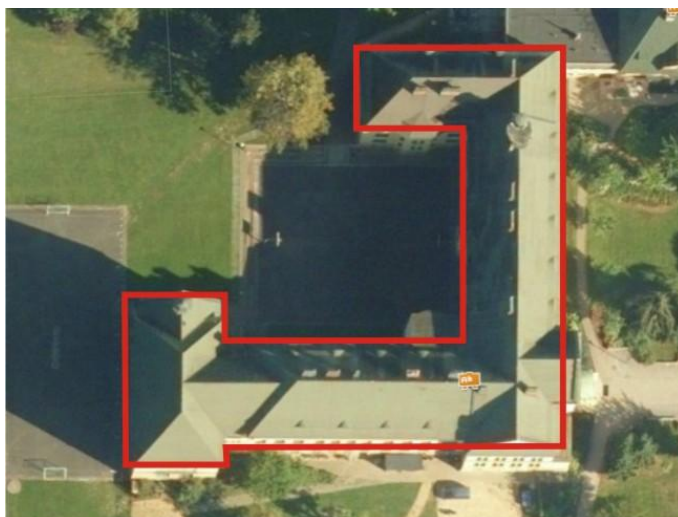
*Obr. 1 – orientační vyznačení předmětných částí střešních (krovových) konstrukcí – červeně ohraničená část budovy (zdroj podkladu – mapy.cz)*

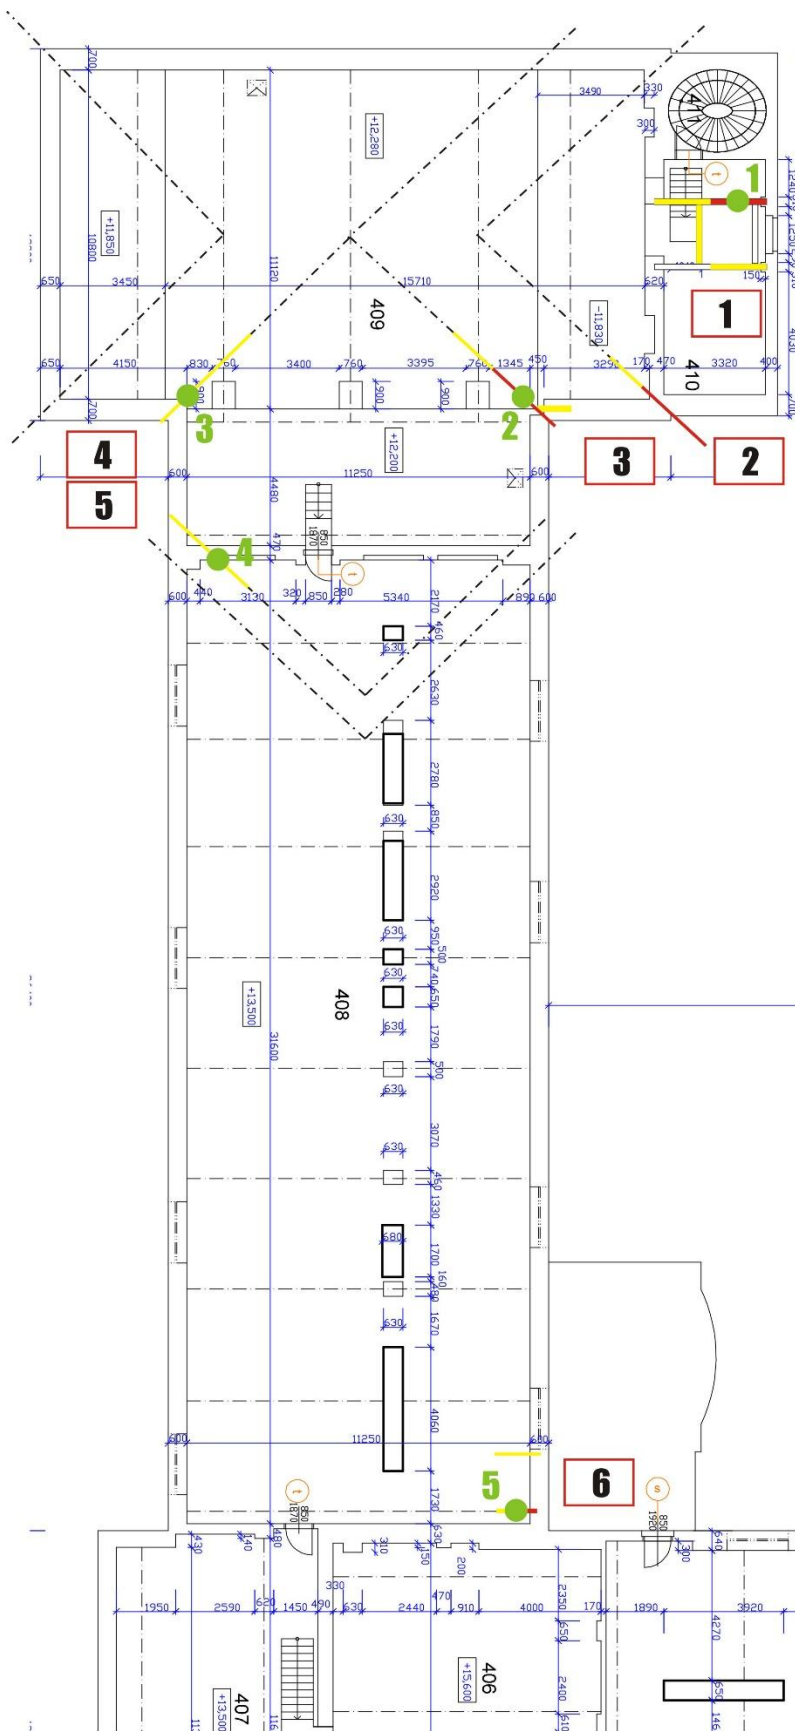
- Západní a jižní část krovů:

Pro lepší přehled a viditelnost vyznačení jednotlivých míst (konstrukčních prvků) s výskytem poškození způsobeného biologickými dřevokaznými činiteli bylo, pro jednotlivé krovy, využito zakreslení z technické dokumentace poskytnuté zadavatelem.

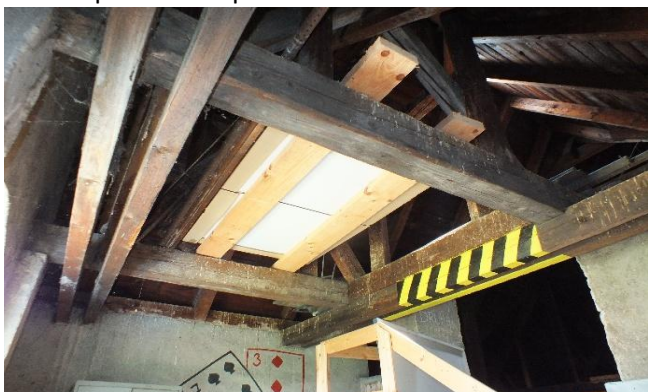
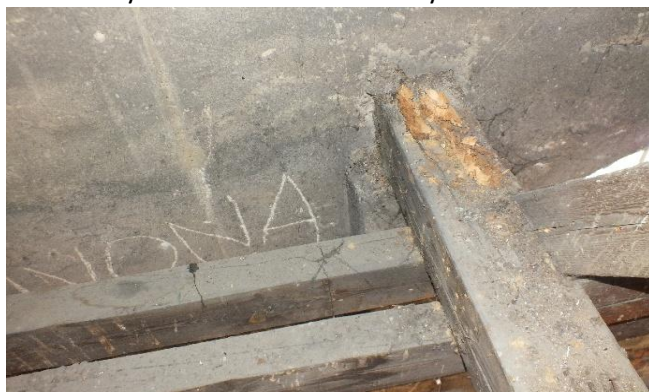
#### 1 západní část krovu - krov osmiboké věžičky

poškození: **neaktivní**

poškození spodního nosného trámového rámu - "základny" krovu osmiboké věžičky

vzorek	orientační rozsah poškození (% průřezu)	orientační délka poškození (m)
nosný trám (západní) - směrem od severního zhlaví do volné délky	vz. 1	34 - 66 až 66+	3
nosný trám (východní) - směrem od severního zhlaví do volné délky		11 - 33	1,5
příčný nosný trám (jižní) - poškození ve volné délce (hmyz)		11 - 33	1,5
trámek (západní) v druhém příčném ztužícím věnci věže (od spodu)		11 - 33	1

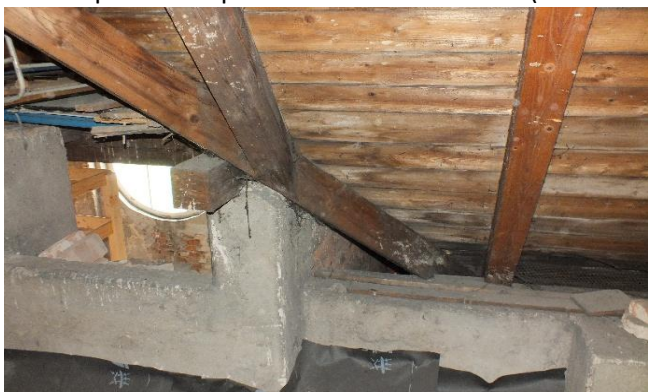
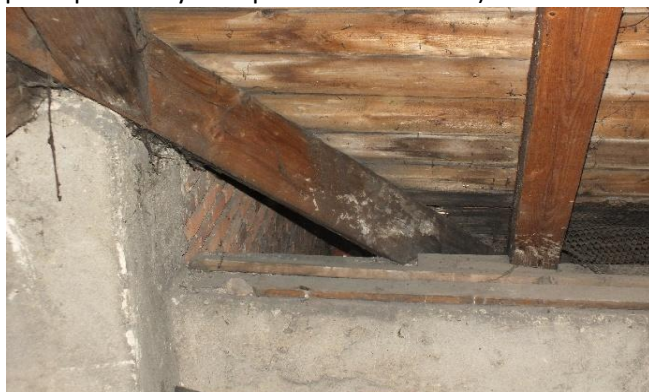
poškození: **neaktivní**

poškození patní části úžlabní krokve (omezeně přístupná - skryta za půdní nadezdívkou)

vzorek	orientační rozsah poškození (% průřezu)	orientační délka poškození (m)
spodní - patní část úžlabní krokve		34 - 66 až 66+	2

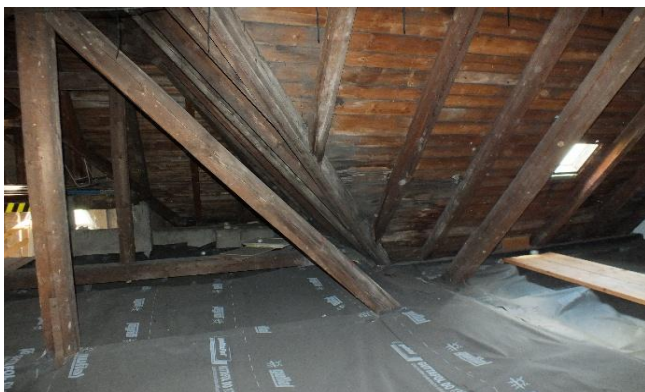
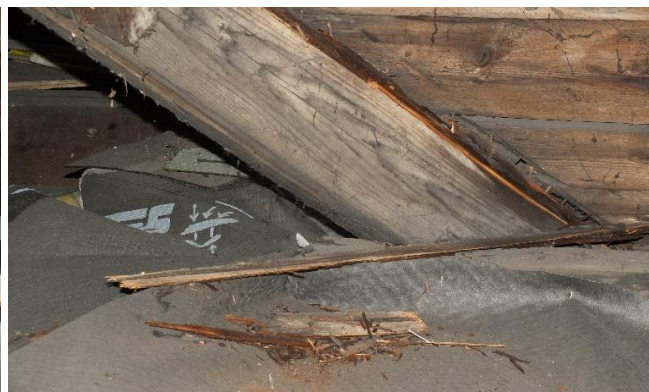
**3** jihozápadní část krovu - dvorní (severní) úžlabí mezi západním a jižním krovempoškození: **neaktivní**

poškození patní části úžlabní krokve (omezeně přístupná - skryta za půdní nadezdívkou)

vzorek	orientační poškození (% průřezu)	rozsah poškození (m)
spodní - patní část úžlabní krokve	vz. 2	34 - 66 až 66+	3
pozednice - část přiléhá k úžlabí z levé strany (západní krov)		11 - 33	1

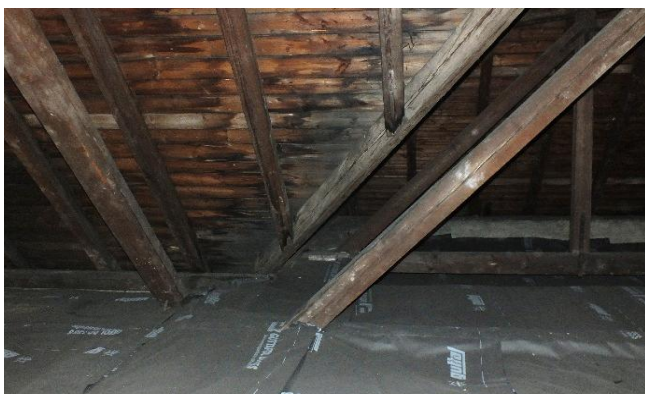
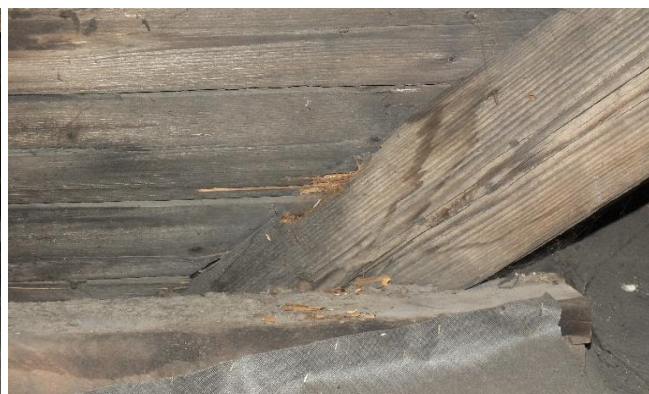
**4** jihozápadní část krovu - vnější (jižní) úžlabí mezi západním a jižním krovempoškození: **neaktivní**

poškození patní části úžlabní krokve (omezeně přístupná - skryta za půdní nadezdívkou)

vzorek	orientační poškození (% průřezu)	rozsah poškození (m)
spodní - patní část úžlabní krokve	vz. 3	11 - 33	2

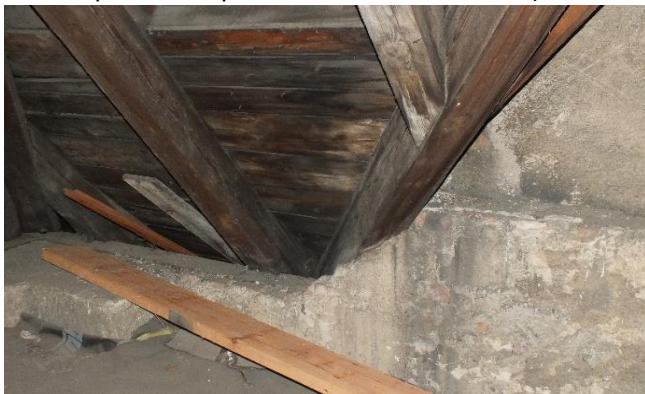
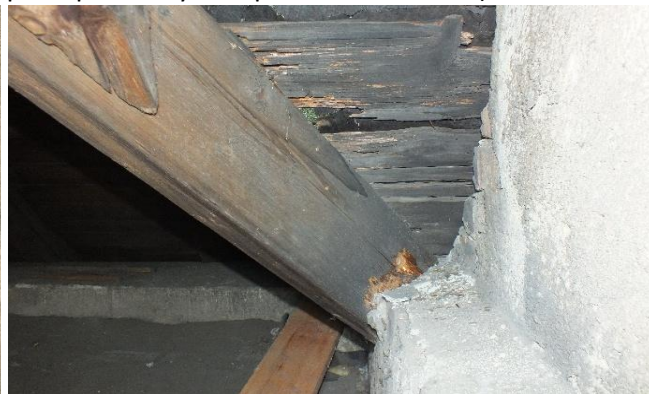
poškození: **neaktivní**

poškození patní části úžlabní krokve (omezeně přístupná - skryta za půdní nadezdívkou)

spodní - patní část úžlabní krokve

vzorek	orientační rozsah poškození	orientační délka poškození
	(% průřezu)	(m)
vz. 4	11 - 33	3

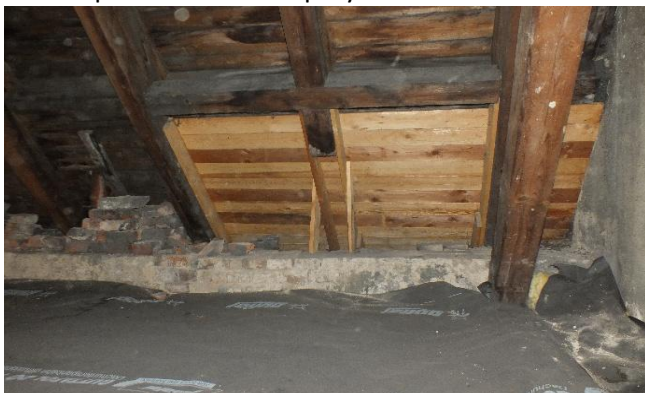
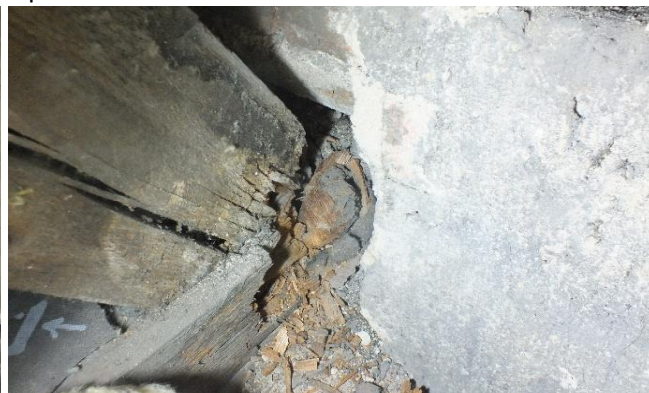
poškození: **neaktivní**

poškození VT a vzpěry v místě uložení do zdiva a patních částí krokví v sousedních vazbách

vazný trám v plné vazbě (vpravo od ventilační šachty) - zhlaví / uložení

vzorek	orientační rozsah poškození	orientační délka poškození
	(% průřezu)	(m)
vz. 5	34 - 66 až 66+	2
	34 - 66 až 66+	1
	11 - 33	1
		1

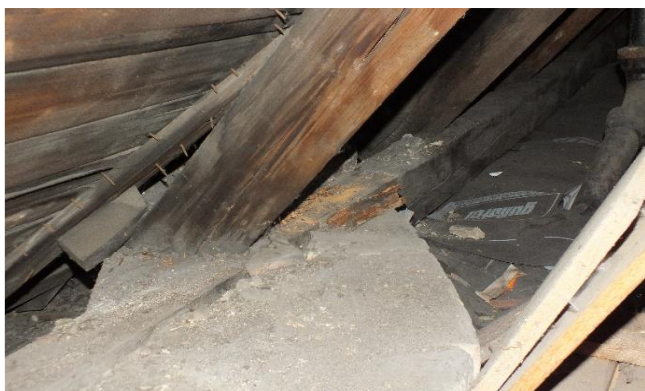
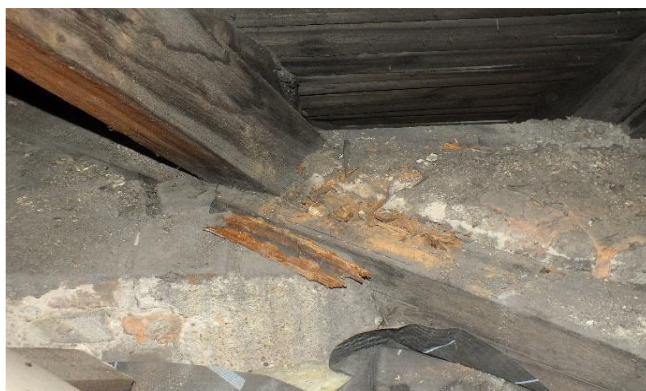
**7 východní část krovu - apsida na západní straně krovu (jižní část)**poškození: **neaktivní**

poškození pozednice hlavního krovu a krovu apsidy v místě průchodu nosným zdívem

vzorek	orientační poškození (% průřezu)	rozsah poškození (m)
pozednice (východního krovu) v místě napojení krovu nad apsidou	vz. 6	34 - 66 až 66+
pozednice (krovu apsidy) v místě napojení k hlavnímu krovu		34 - 66 až 66+

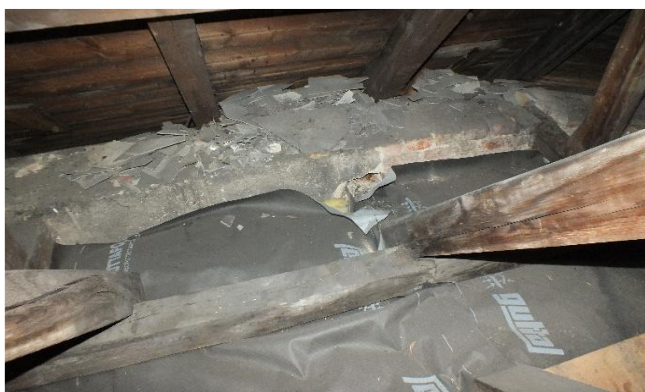
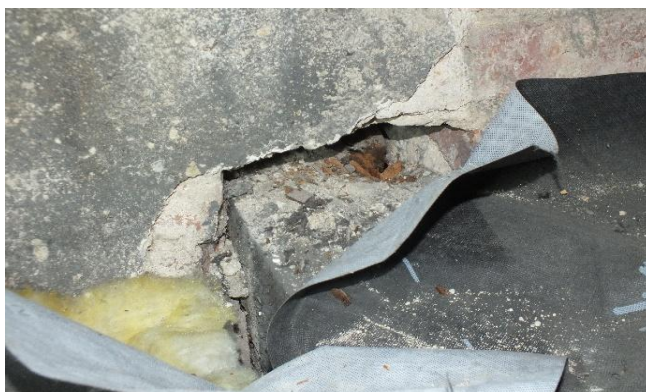
**8 východní část krovu - apsida na západní straně krovu (střední část)**poškození: **neaktivní**

poškození vazného trámu v místě jeho zhlaví a uložení do zdiva

vzorek	orientační poškození (% průřezu)	rozsah poškození (m)
vazný trám v místě uložení do zdiva	vz. 7	11 - 33 až 66+

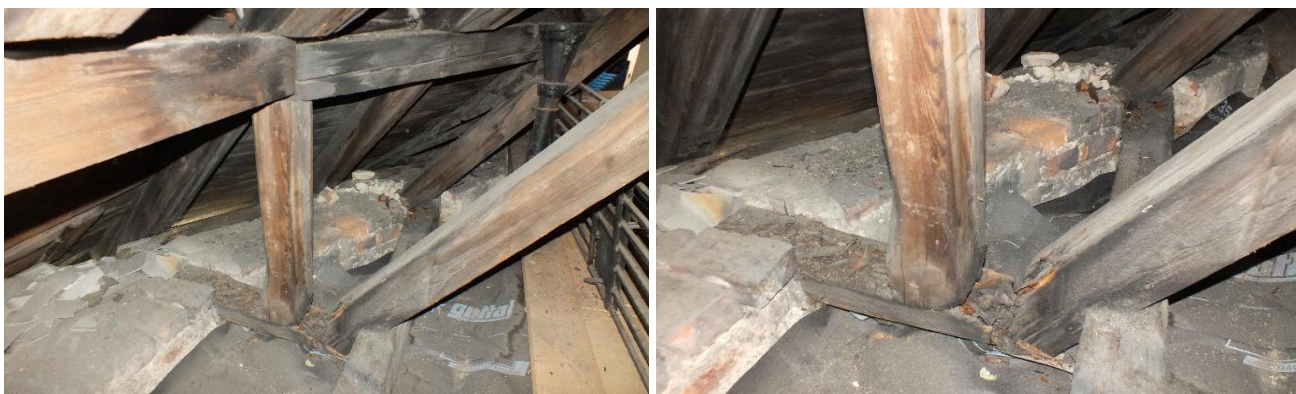
**9 východní část krovu - apsidy na západní straně krovu (severní část)**poškození: **zatékání !**

poškození pozednice hlavního krovu, poškození pozednice v apsidě, poškození pat krokví hlavního krovu přilehlých k poškozené pozednici, poškození pomocného krátkčete

vzorek	orientační rozsah poškození (% průřezu)	orientační délka poškození (m)
pozednice (východního krovu) v místě napojení krovu nad apsidou	vz. 8	34 - 66 až 66+	3
pozednice (krovu apsidy) v místě napojení k hlavnímu krovu		34 - 66 až 66+	2
2x pata krokve hlavního krovu v místě osedlání na pozednici		11 - 33	2x 1
pomocné krátkče v krovu apsidy		66+	1
sloupek střední vaznice apsidy		66+	1

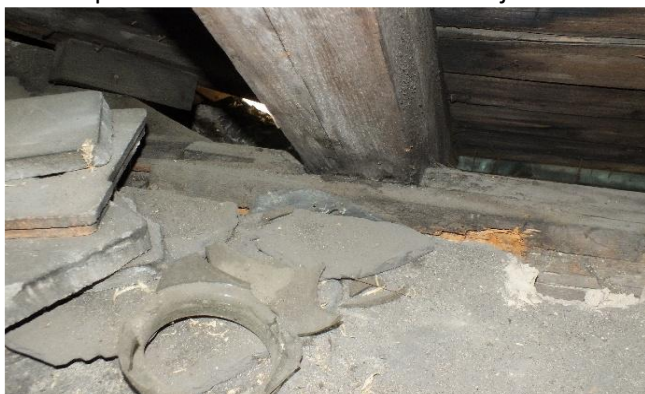
**10 východní část krovu - plná vazba na západní straně krovu**poškození: **neaktivní**

poškození vazného trámu v místě jeho zhlaví a uložení do zdiva a paty šikmé vzpěry

detailní foto VT nepořízeno (omezený přístup)

vzorek	orientační rozsah poškození (% průřezu)	orientační délka poškození (m)
vazný trám v místě uložení do zdiva		11 - 33 až 66+	1
spodní - patní část šikmé vzpěry		11 - 33 až 66+	1

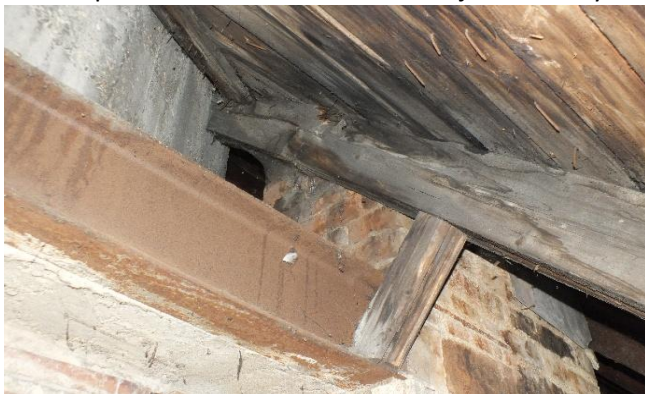
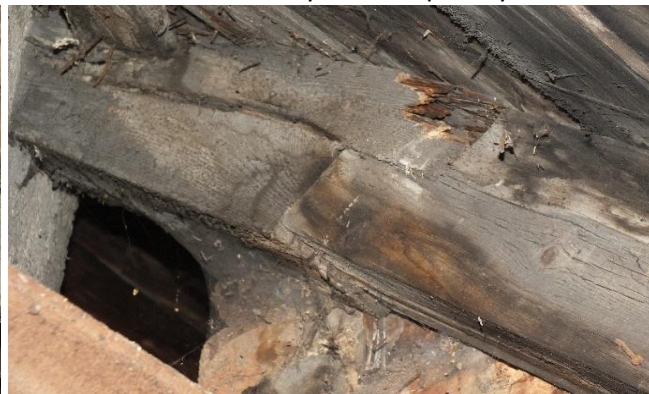
**11** východní část krovu - jalová vazba u tělesa vyhlídkové plošinypoškození: **zatékání !**

poškození střední části krokve jalové vazby v místě kontaktu s tělesem vyhlídkové plošiny

krokev - střední část

vzorek	orientační poškození	rozsah (% průřezu)	orientační poškození	délka (m)
vz. 9	11 - 33	až 66+	3

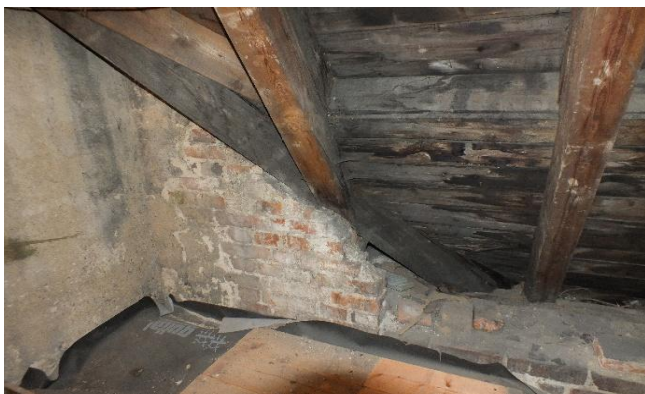
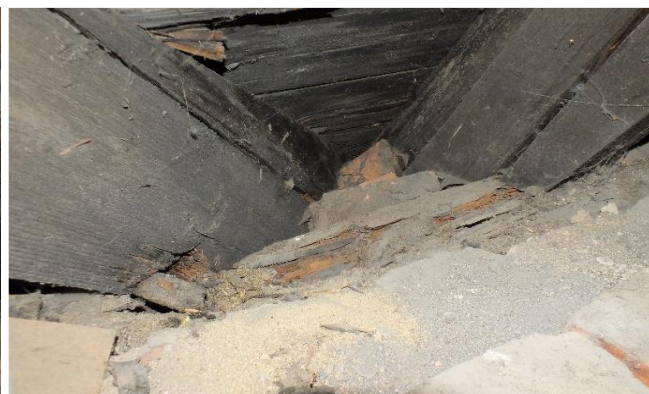
**12** severní část krovu - dvorní (jižní) úžlabí mezi východním a sev. krovempoškození: **neaktivní**

poškození paty úžlabní krokve a přilehlé části pozednice v severní části krovu

spodní - patní část úžlabní krokve

vzorek	orientační poškození	rozsah (% průřezu)	orientační poškození	délka (m)
vz. 10	11 - 33	až 66+	3	
	34 - 66	až 66+	2

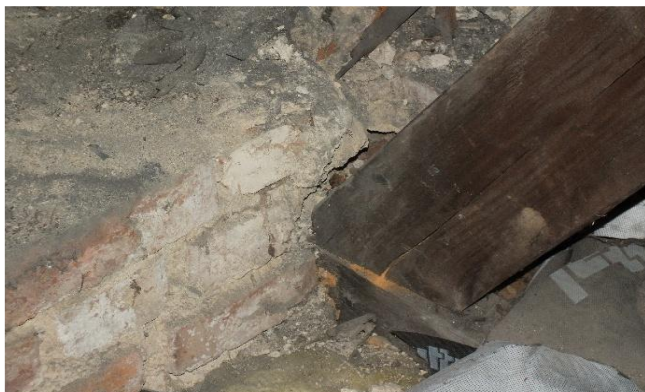
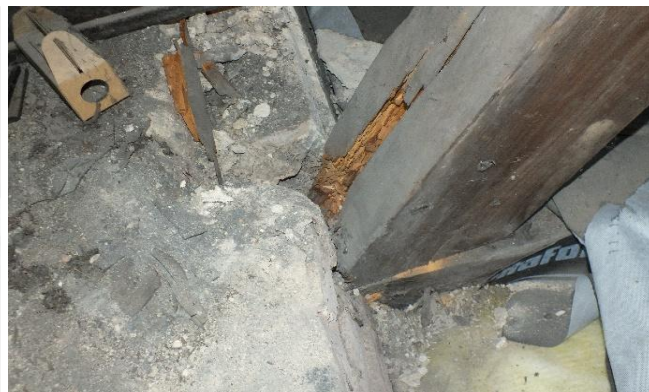
poškození: neaktivní

poškození vazného trámu v místě jeho zhlaví a uložení do zdiva a paty šikmé vzpěry

vzorek	orientační rozsah poškození (% průřezu)	orientační délka poškození (m)
vazný trám v místě uložení do zdiva	vz. 11	11 - 33 až 66+
spodní - patní část šikmé vzpěry		11 - 33 až 66+

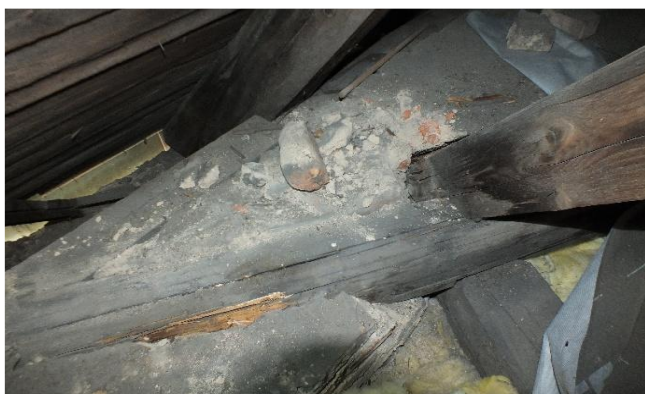
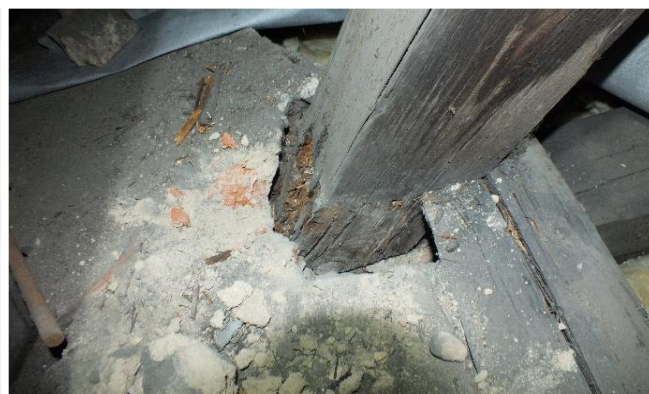
poškození: neaktivní

poškození pozednice hlavního krovu, poškození paty krokve hlavního krovu v plné vazbě a poškození zhlaví a uložení vazného trámu v plné vazbě

vzorek	orientační rozsah poškození (% průřezu)	orientační délka poškození (m)
pozednice (severního krovu) v místě napojení krovu nad apsidou	vz. 12	34 - 66 až 66+
pata krokve hlavního krovu v místě osedlání na pozednici		11 - 33 až 66+
vazný trám - zhlaví a uložení do obvodového nosného zdiva		11 - 33 až 66+

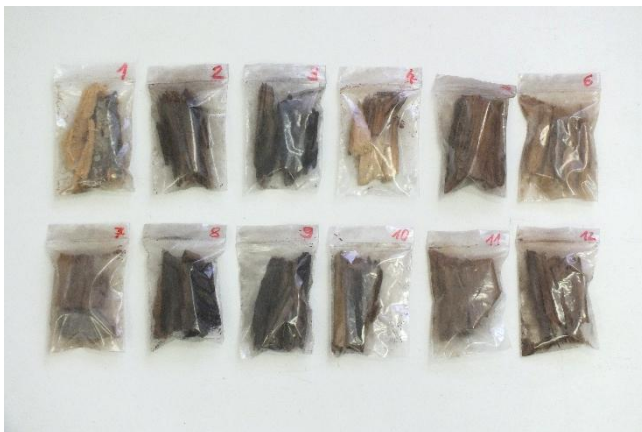
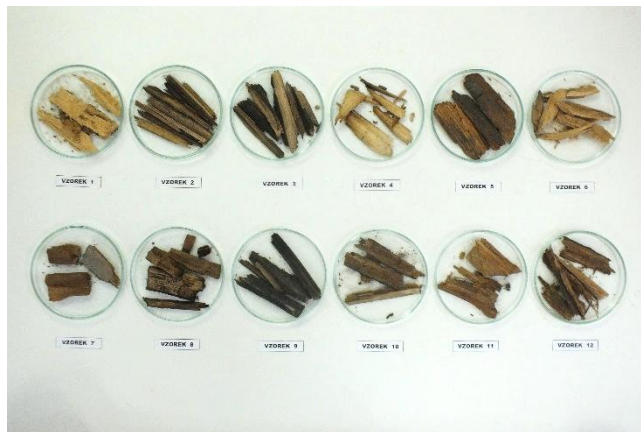
Vzorky dřeva odebrané pro laboratorní kulti-  
vační mykologické analýzy

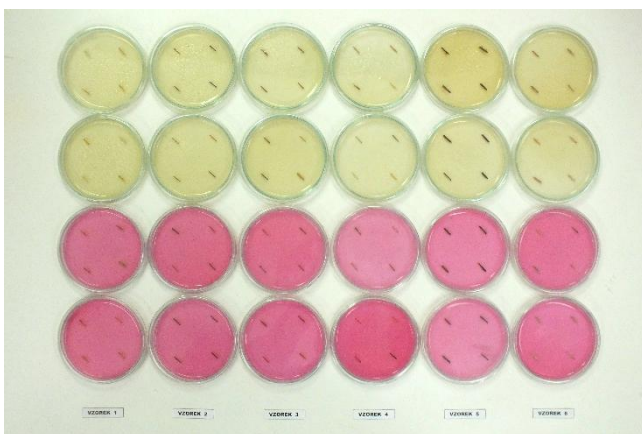
- vzorky 1 až 6

Počátek mykologické kultivační analýzy

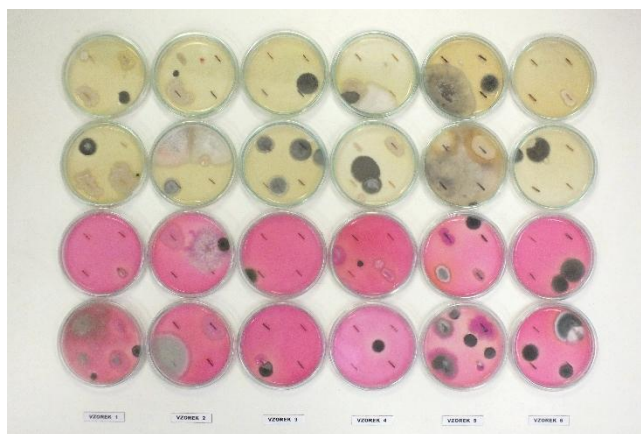
- vzorky 1 až 6

Konec mykologické kultivační analýzy

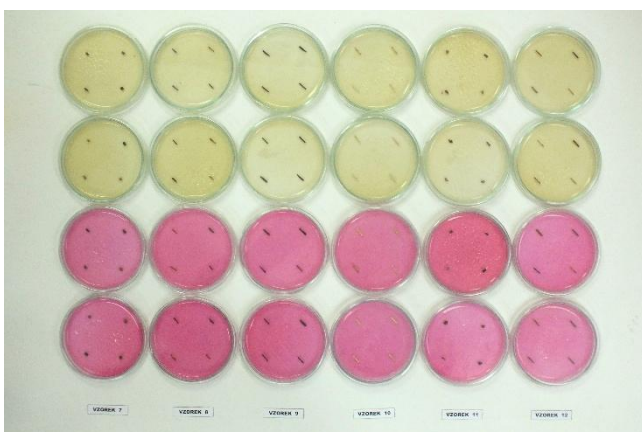
- vzorky 7 až 12

Počátek mykologické kultivační analýzy

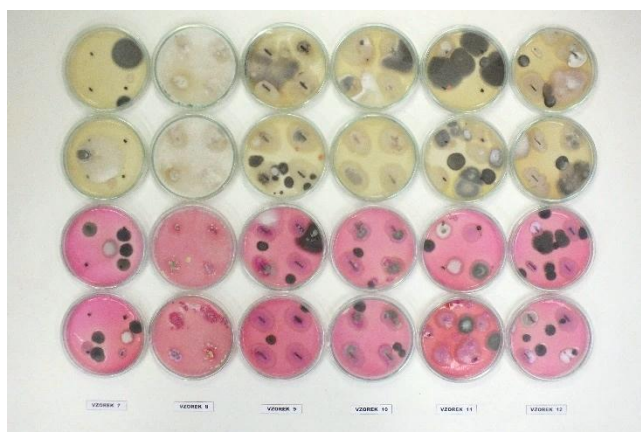
- vzorky 7 až 12

Konec mykologické kultivační analýzy
