VYBUDOVÁNÍ UČEBNY PRAKTICKÉHO VYUČOVÁNÍ							
PŮDNÍ VESTAVBA OBJEKTU SOŠ A SOU OBCHODU A SLUŽEB							
SPEC. OBJEDNATEL	Investor:					Č.paré	
	SOŠ a SOU Obchodu a služeb, Čáslavská 205, Chrudim						
GENEALNÍ PROJEKTANT	Objednatel:					Autorizováno	
	SOŠ a SOU Obchodu a služeb, Čáslavská 205, Chrudim

Zodpovědný projektant		Hlavní inženýr projektu		Kreslil	Autorizováno	
	Ing. Otakar VAŠÁK		Ing. Otakar VAŠÁK		Ing. Petr Linek		
PROJEKCE CZ S.R.O., Tovární 290, Chrudim 537 01 tel.:+420 469 622 833,							
PROJEKTANT ČÁSTI	Zodpovědný projektant		Vypracoval		Kreslil	Autorizováno	
	Ing. Petr Linek		Ing. Petr Linek		Ing. Petr Linek		
PROJEKCE CZ S.R.O., Tovární 290, Chrudim 537 01 tel.:+420 469 622 833,							
IDENTIFIKACE PROJEKTU	stupeň dokumentace:		profesní část:		datum expedice:	datum editace:	měřítko:
	DPS		stav arch		10/2016	10/2016	M 1:75
zakázka:		název výkresu:					číslo výkresu:
61612		Pohledy - stávající stav+bourání					D 1.1.2.05

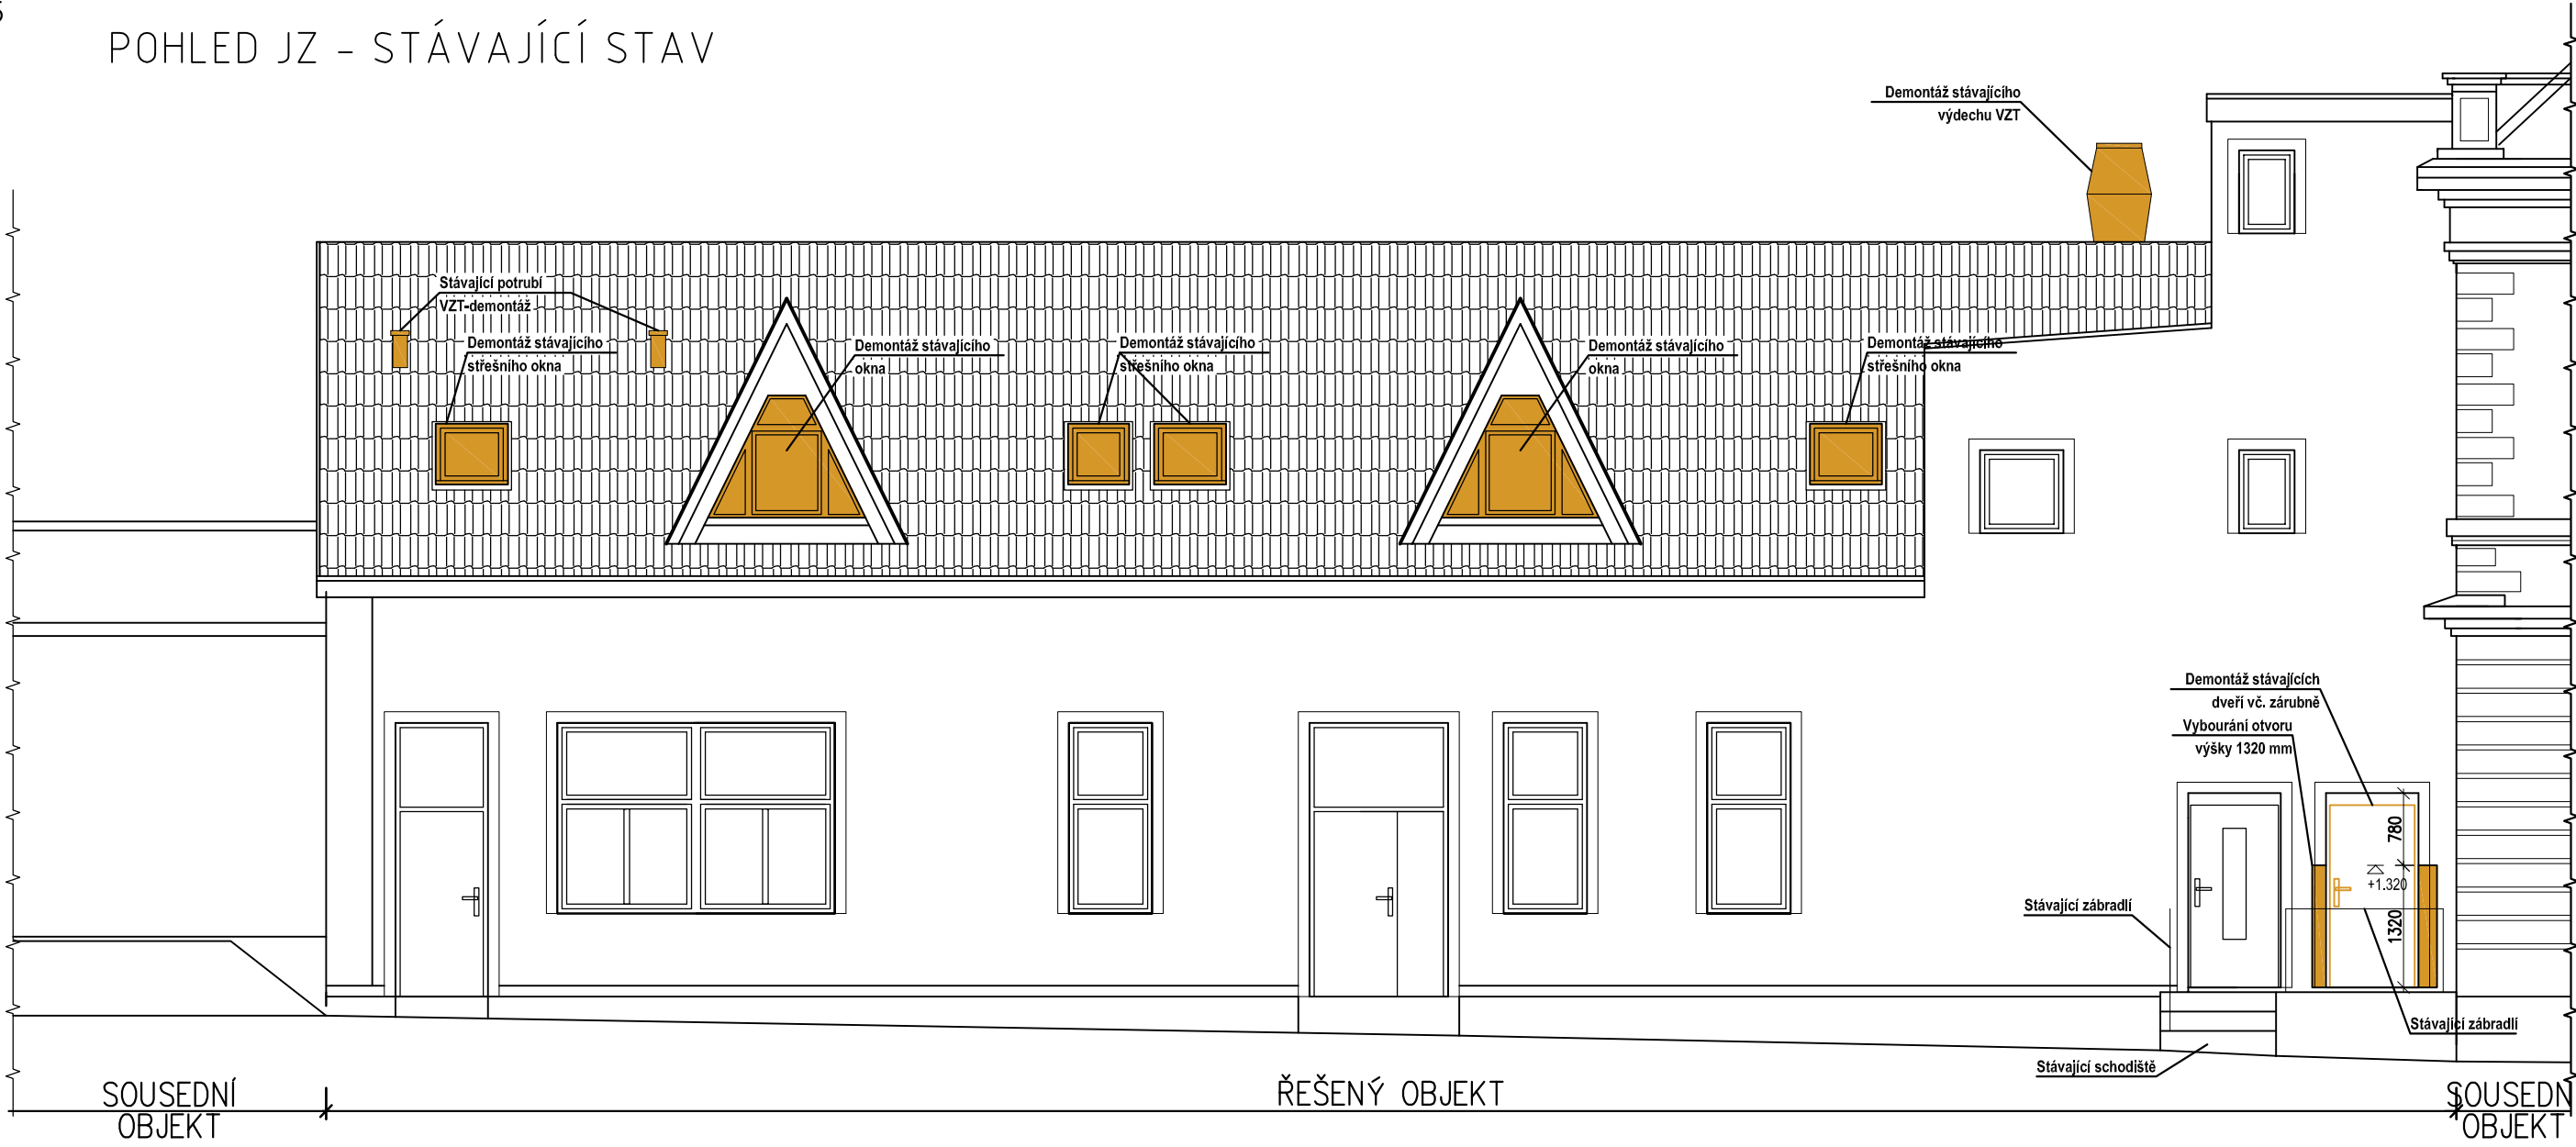
POHLED JZ - STÁVAJÍCÍ STAV

**Pozn.1:**  
Na objektu se nevyskytují žádné viditelné statické poruchy. Patrné jsou pouze vodorovné trhliny na fasádě v nadpraží okenních otvorů. Největší trhlina se vyskytuje v oblasti uložení samotné OK nosníku. Nejedná se zde o statickou poruchu. Doporučuje se monitorovat chování trhlín s předmětných místech pomocí sádrových terčů.  
Podrobný popis – viz technická zpráva
