Akce			
Zámek Pardubice			
- využití a obnova zámeckých exteriérů a interiéru č. p. 1 a č. p. 2			
Stavebník			
Pardubický kraj, Komenského náměstí 125, 532 11 Pardubice			
Stupeň	Měřítko	Revize	Datum
DP5	1:50		07 / 2018

Označení části	Část
D.1	DOKUMENTACE STAVEBNÍHO OBJEKTU - SO.01
Číslo profese	Profese
D.1.1	ARCHITEKTONICKO STAVEBNÍ ŘEŠENÍ
Číslo přílohy	Příloha
D.1.1.b-13	FASÁDY KATOVA DVOREČKU - STÁVAJÍCÍ STAV A NÁVRH SANAČNÍHO OPATŘENÍ

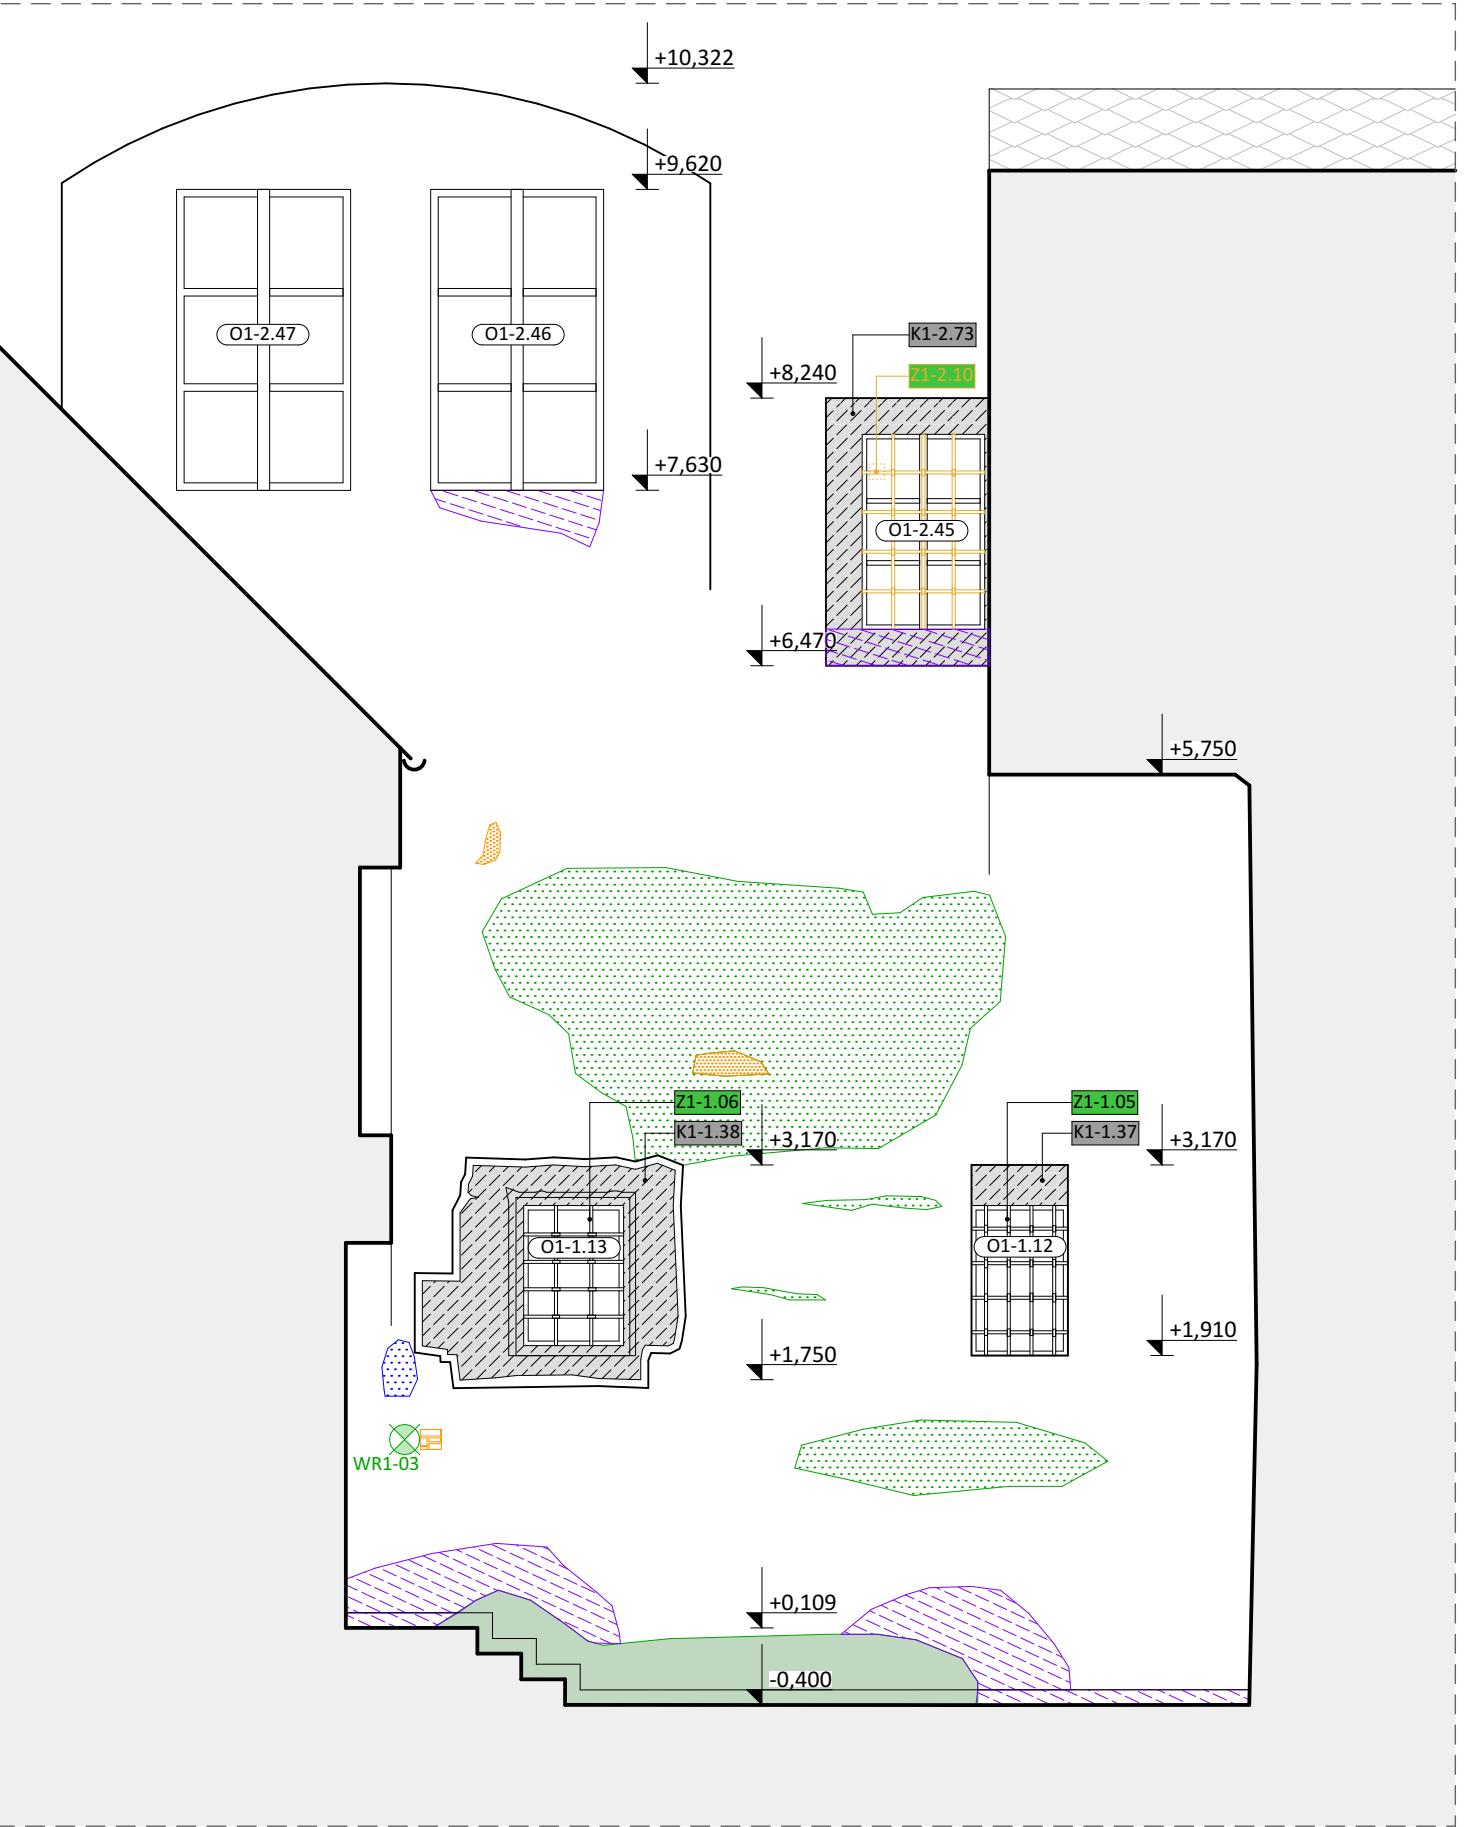
P1-6 - VÝCHODNÍ FASÁDA KATOVA DVOREČKU - STÁVAJÍCÍ STAV A NÁVRH SANAČNÍCH OPATŘENÍ

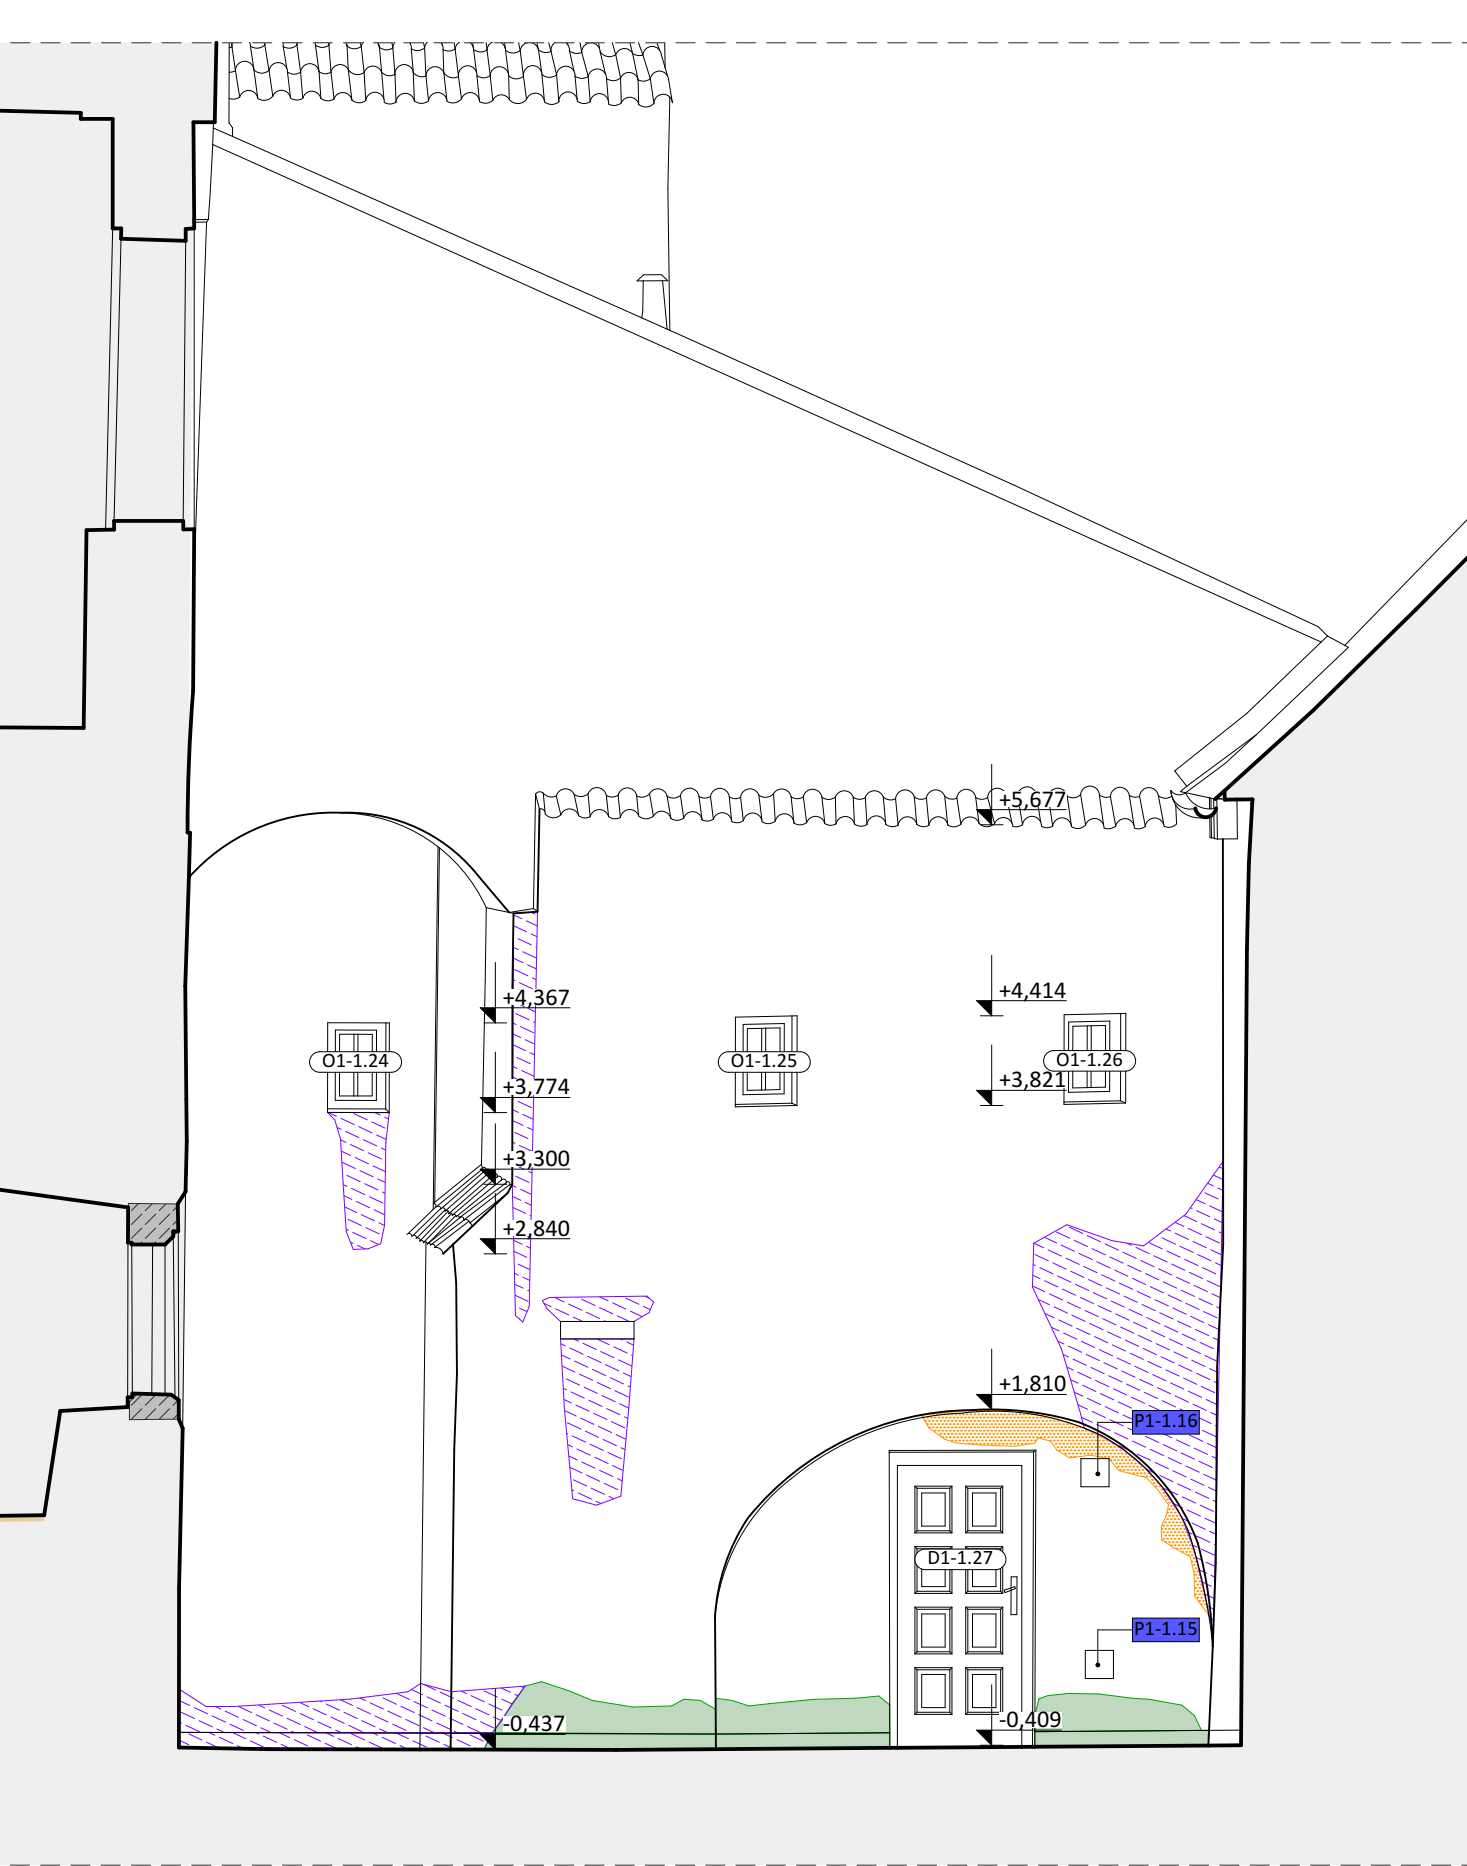
P1-7 - JIŽNÍ FASÁDA KATOVA DVOREČKU - STÁVAJÍCÍ STAV A NÁVRH SANAČNÍCH OPATŘENÍ

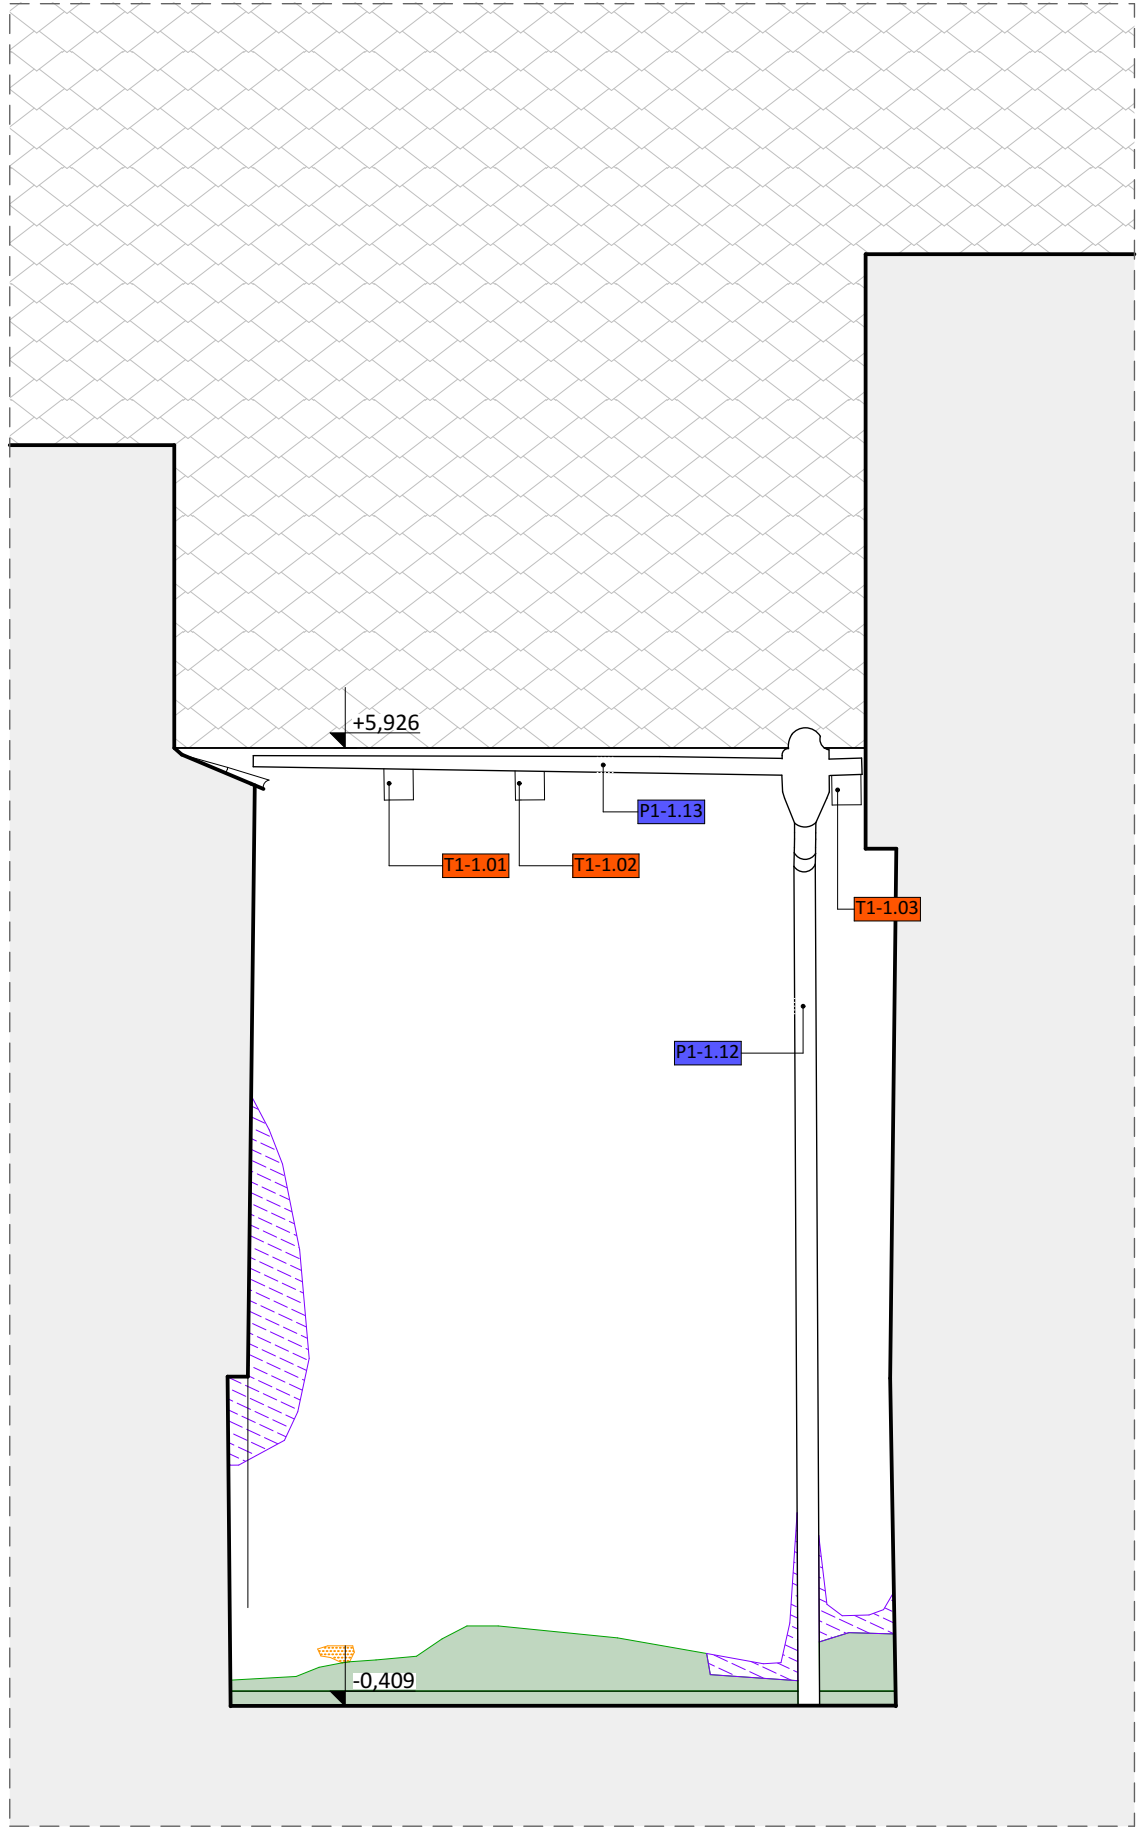
P1-8 - SEVERNÍ FASÁDA KATOVA DVOREČKU - STÁVAJÍCÍ STAV A NÁVRH SANAČNÍCH OPATŘENÍ
