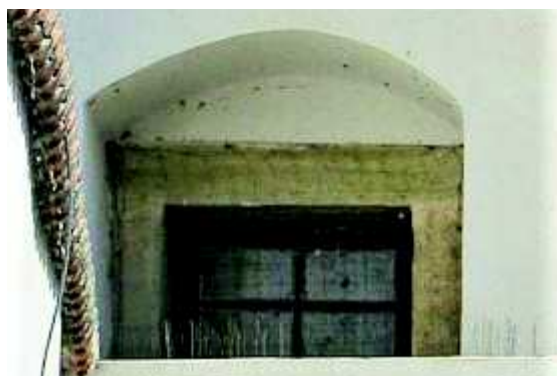
Obecné	
ID prvku	O1-2.42
Jiné označení	
Název prvku	dřevěné okno dvojité; jednokřídlé
Opatření	ponechání bez zásahu (viz technologický předpis 2.I)
Podlaží	2.NP
Umístění	severní dvorní průčelí
Rozměry - šířka [mm]	510
Rozměry - výška [mm]	330
Výška parapetu	-
Stávající stav	
Zhodnocení	nepůvodní; architektonicky nehodnotný
Stav	mírně poškozený; degradace povětrnostními vlivy
Popis prvku	dřevěné okno dvojité; jednokřídlé; otevíravá dovnitř; křídla tabulková; 4 tabulky; kamenné ostění; parapet vnitřní - ; omítaný; parapet venkovní - ; kamenný
Povrchová úprava	nátěr - tmavě hnědá barva
Stávající zasklení	tažené jednosklo čiré
Stávající kování	2x zapuštěný okenní závěs
Návrhový stav	
Rozměr [mm]	
Křídlo: popis / materiál / povrch	
Zasklení	
Rám: popis / materiál / povrch	
Kování: typ / materiál / povrch	
Parapet	
Stínění	
Akustický požadavek	
Požární požadavek	
Tepelně technický požadavek	
Bezpečnostní požadavek	
Ostatní požadavky

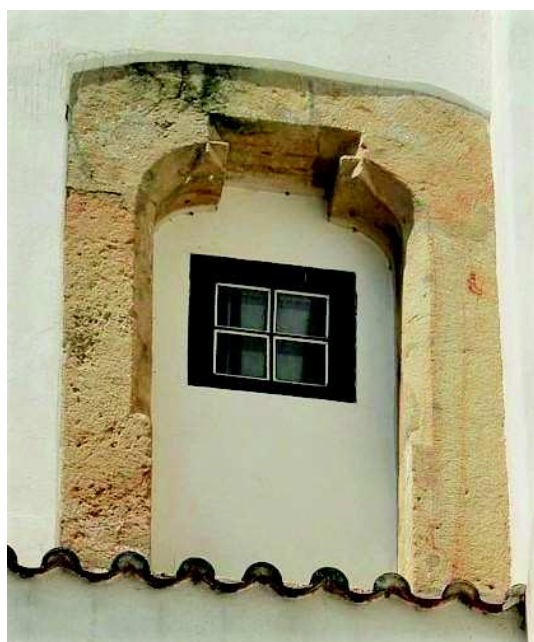
Obecné	
ID prvku	O1-2.44
Jiné označení	
Název prvku	dřevěné okno dvojité; jednokřídlé
Opatření	ponechání bez zásahu (viz technologický předpis 2.I)
Podlaží	2.NP
Umístění	západní dvorní průčelí
Rozměry - šířka [mm]	400
Rozměry - výška [mm]	400
Výška parapetu	-
Stávající stav	
Zhodnocení	nepůvodní; architektonicky nehodnotný
Stav	mírně poškozený; degradace povětrnostními vlivy
Popis prvku	dřevěné okno dvojité; jednokřídlé; otevíravá dovnitř; 4 tabulky; kamenné ostění; parapet venkovní -; kamenný
Povrchová úprava	nátěr - tmavě hnědá barva
Stávající zasklení	tažené jednosklo čiré
Stávající kování	2x zapuštěný okenní závěs
Návrhový stav	
Rozměr [mm]	
Křídlo: popis / materiál / povrch	
Zasklení	
Rám: popis / materiál / povrch	
Kování: typ / materiál / povrch	
Parapet	
Stínění	
Akustický požadavek	
Požární požadavek	
Tepelně technický požadavek	
Bezpečnostní požadavek	
Ostatní požadavky

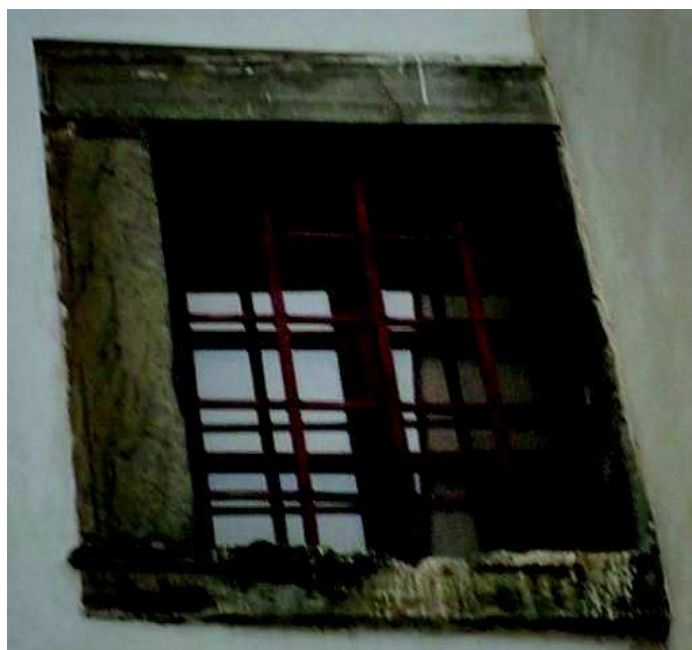
Obecné	
ID prvku	O1-2.45
Jiné označení	
Název prvku	dřevěné okno dvojité; dvoukřídlé
Opatření	ponechání bez zásahu (viz technologický předpis 2.1)
Podlaží	2.NP
Umístění	katův dvoreček
Rozměry - šířka [mm]	810
Rozměry - výška [mm]	1 290
Výška parapetu	-
Stávající stav	
Zhodnocení	nepůvodní; architektonicky nehodnotný
Stav	mírně poškozený; degradace povětrnostními vlivy
Popis prvku	dřevěné okno dvojité; dvoukřídlé; otevíravá dovnitř; křídla tabulková; 3 tabulky; kamenné ostění; parapet venkovní -; kamenný; venkovní kovaná mříž
Povrchová úprava	nátěr - tmavě hnědá lazura lesklá
Stávající zasklení	tažené jednosklo čiré
Stávající kování	4x zapuštěný okenní závěs; 1x okenní rozvora s okenní olivou - recentní chromová
Návrhový stav	
Rozměr [mm]	
Křídlo: popis / materiál / povrch	
Zasklení	
Rám: popis / materiál / povrch	
Kování: typ / materiál / povrch	
Parapet	
Stínění	
Akustický požadavek	
Požární požadavek	
Tepelně technický požadavek

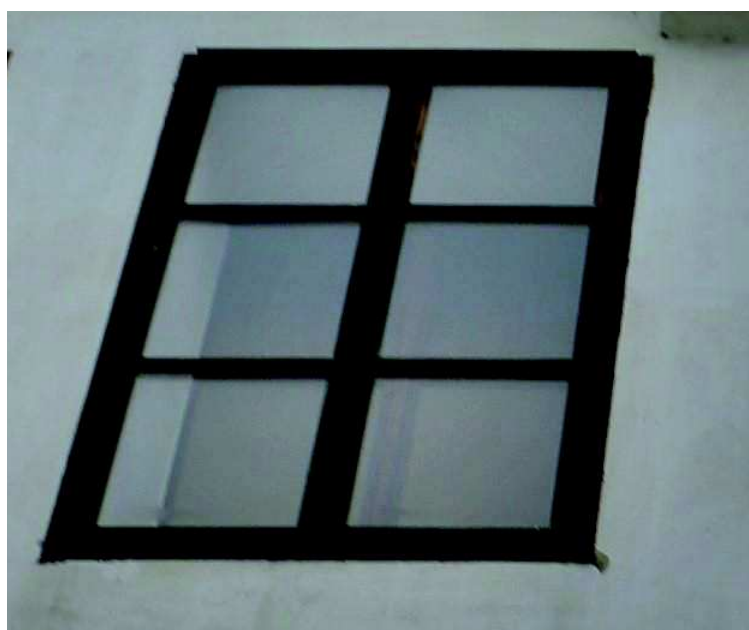
Obecné	
ID prvku	O1-2.46
Jiné označení	
Název prvku	dřevěné okno zdvojené; dvoukřídlé
Opatření	ponechání bez zásahu (viz technologický předpis 2.1)
Podlaží	2.NP
Umístění	katův dvoreček
Rozměry - šířka [mm]	1 080
Rozměry - výška [mm]	1 930
Výška parapetu	820
Stávající stav	
Zhodnocení	nepůvodní; architektonicky nehodnotný
Stav	mírně poškozený; degradace povětrnostními vlivy
Popis prvku	dřevěné okno zdvojené; omítaná špaleta; dvoukřídlé; otevíravá dovnitř, venkovní křídla ven; křídla tabulková; 3 tabulky; s klapačkou; dřevěný rám
Povrchová úprava	nátěr - tmavě hnědá barva
Stávající zasklení	tažené jednosklo čiré
Stávající kování	12x zapuštěný okenní závěs; 2x okenní rozvora s okenní olivou - recentní chromová; 2x okenní háček
Návrhový stav	
Rozměr [mm]	
Křídlo: popis / materiál / povrch	
Zasklení	
Rám: popis / materiál / povrch	
Kování: typ / materiál / povrch	
Parapet	
Stínění	
Akustický požadavek	
Požární požadavek

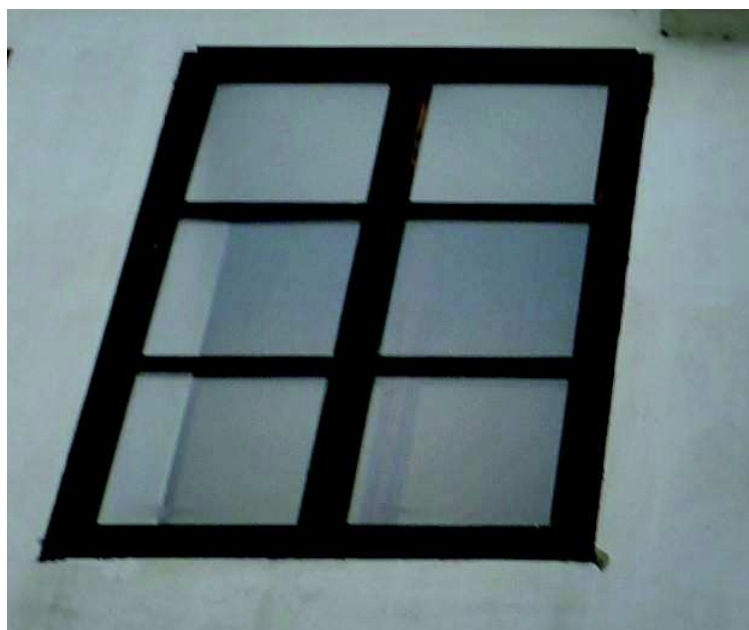
Obecné	
ID prvku	O1-2.47
Jiné označení	
Název prvku	dřevěné okno zdvojené; čtyřkřídle
Opatření	ponechání bez zásahu (viz technologický předpis 2.1)
Podlaží	2.NP
Umístění	katův dvoreček
Rozměry - šířka [mm]	1 070
Rozměry - výška [mm]	1 920
Výška parapetu	820
Stávající stav	
Zhodnocení	nepůvodní; architektonicky nehodnotný
Stav	mírně poškozený; degradace povětrnostními vlivy
Popis prvku	dřevěné okno zdvojené; omítaná špaleta; dvoukřídle; otevíravá dovnitř, venkovní křídla ven; křídla tabulková; 3 tabulky; s klapačkou; dřevěný rám
Povrchová úprava	nátěr - tmavě hnědá barva
Stávající zasklení	tažené jednosklo čiré
Stávající kování	12x zapuštěný okenní závěs; 2x okenní rozvora s okenní olivou - recentní chromová; 2x okenní háček
Návrhový stav	
Rozměr [mm]	
Křídlo: popis / materiál / povrch	
Zasklení	
Rám: popis / materiál / povrch	
Kování: typ / materiál / povrch	
Parapet	
Stínění	
Akustický požadavek	
Požární požadavek

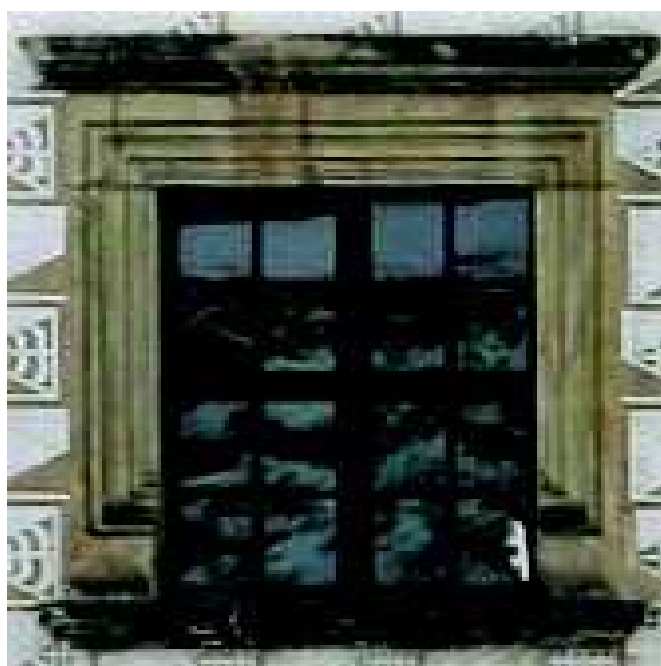
Obecné	
ID prvku	O1-2.48
Jiné označení	OK/1.14/1
Název prvku	dřevěné okno dvojitě; čtyřkřídlé
Opatření	ponechání bez zásahu (viz technologický předpis 2.1)
Podlaží	2.NP
Umístění	východní průčelí východního křídla
Rozměry - šířka [mm]	750
Rozměry - výška [mm]	1 030
Výška parapetu	1290
Stávající stav	
Zhodnocení	nepůvodní; architektonicky hodnotný
Stav	mírně poškozený; degradace povětrnostními vlivy
Popis prvku	dřevěné okno jednoduché - zdvojená křídla; čtyřkřídlé (4 funkční křídla, celkem 8 křídel); otevíravá dovnitř; křídla tabulková; 4 tabulky; dřevěný rám; dřevěný kříž; kamenné ostění; parapet vnitřní - ; omítaný; parapet venkovní -; kamenný
Povrchová úprava	nátěr - tmavě hnědá barva
Stávající zasklení	dvojitě čiré zasklení
Stávající kování	20x zapuštěný okenní závěs; 6x okenní půloliva - mosazná
Návrhový stav	
Rozměr [mm]	
Křídlo: popis / materiál / povrch	
Zasklení	
Rám: popis / materiál / povrch	
Kování: typ / materiál / povrch

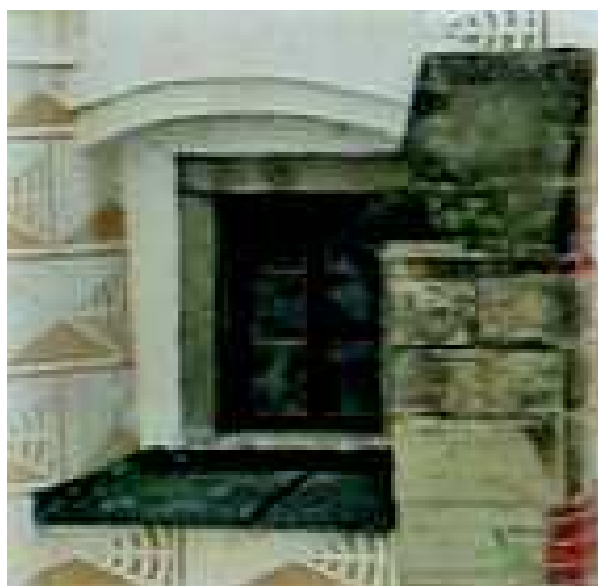
Obecné	
ID prvku	O1-2.49
Jiné označení	
Název prvku	dřevěné okno dvojité; dvoukřídlé
Opatření	repase vybraných částí (viz technologický předpis 2.E)
Podlaží	2.NP
Umístění	východní průčelí přechodu na valy
Rozměry - šířka [mm]	750
Rozměry - výška [mm]	1 030
Výška parapetu	920
Stávající stav	
Zhodnocení	nepůvodní; architektonicky nehodnotný
Stav	mírně poškozený; degradace povětrnostními vlivy
Popis prvku	dřevěné okno dvojité; dvoukřídlé; otevíravá dovnitř; křídla tabulková; 3 tabulky; s okapnicí; dřevěný rám; dřevěný poutec; kamenné ostění; parapet venkovní -; kamenný
Povrchová úprava	nátěr - tmavě hnědá barva
Stávající zasklení	dvojitě čiré zasklení
Stávající kování	
Návrhový stav	1x okenní rozvora s okenní olivou - recentní chromová
Rozměr [mm]	
Křídlo: popis / materiál / povrch	
Zasklení	
Rám: popis / materiál / povrch	
Kování: typ / materiál / povrch	nová historizující rozvora, viz referenční rozvora na str. D.1.1.c-02.20

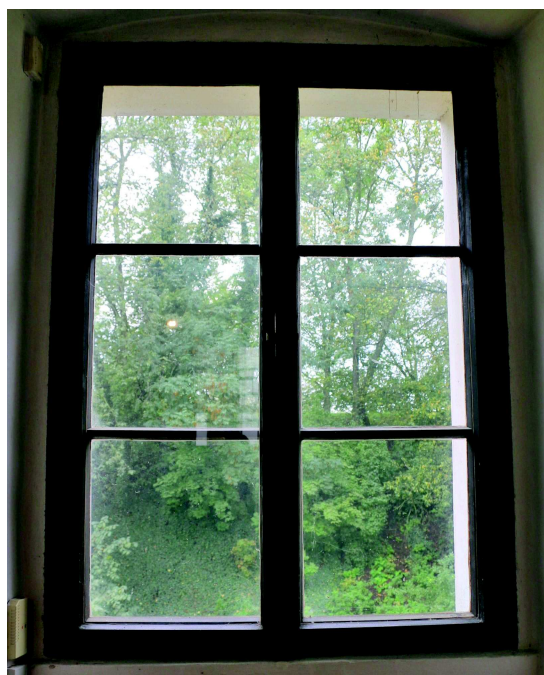
Obecné	
ID prvku	O1-2.52
Jiné označení	
Název prvku	dřevěné okno dvojité; dvoukřídlé
Opatření	repase vybraných částí (viz technologický předpis 2.E)
Podlaží	2.NP
Umístění	západní průčelí západního křídla
Rozměry - šířka [mm]	1 070
Rozměry - výška [mm]	1 560
Výška parapetu	920
Stávající stav	
Zhodnocení	nepůvodní; architektonicky nehodnotný
Stav	mírně poškozený; degradace povětrnostními vlivy; nevhodné kování
Popis prvku	dřevěné okno dvojité; dvoukřídlé; otevíravá dovnitř; křídla tabulková; 3 tabulky; s klapačkou; s okapnicí; dřevěný rám; parapet vnitřní - ; omítaný; parapet venkovní -; plechový
Povrchová úprava	nátěr - tmavě hnědá barva
Stávající zasklení	2x tažené jednosklo čiré
Stávající kování	6x zapuštěný okenní závěs; 1x okenní rozvora s okenní olivou - recentní chromová
Návrhový stav	
Rozměr [mm]	
Křídlo: popis / materiál / povrch	
Zasklení	
Rám: popis / materiál / povrch	
Kování: typ / materiál / povrch	nová historizující rozvora, viz referenční rozvora na str. D.1.1.c-02.20

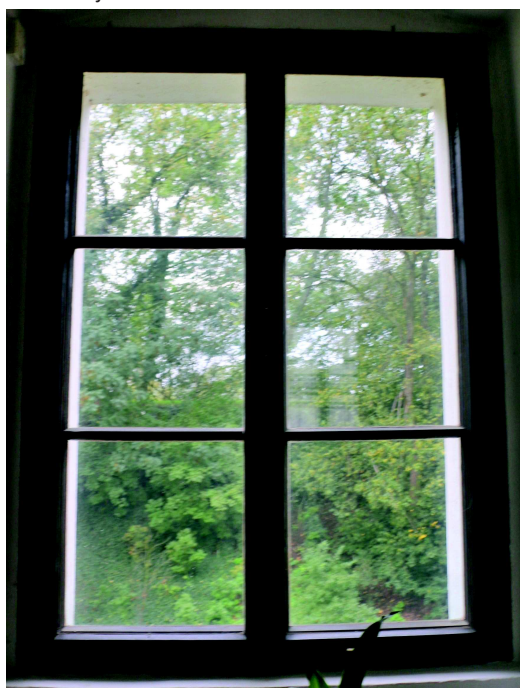
Obecné	
ID prvku	O1-2.53
Jiné označení	
Název prvku	dřevěné okno dvojité; dvoukřídlé
Opatření	repase vybraných částí (viz technologický předpis 2.E)
Podlaží	2.NP
Umístění	západní průčelí západního křídla
Rozměry - šířka [mm]	1 080
Rozměry - výška [mm]	1 580
Výška parapetu	920
Stávající stav	
Zhodnocení	nepůvodní; architektonicky nehodnotný
Stav	mírně poškozený; degradace povětrnostními vlivy; nevhodné kování
Popis prvku	dřevěné okno dvojité; dvoukřídlé; otevíravá dovnitř; křídla tabulková; 3 tabulky; s klapačkou; s okapnicí; dřevěný rám; parapet vnitřní - ; omítaný; parapet venkovní - ; plechový
Povrchová úprava	nátěr - tmavě hnědá barva
Stávající zasklení	2x tažené jednosklo čiré
Stávající kování	6x zapuštěný okenní závěs; 1x okenní rozvora s okenní olivou - recentní chromová
Návrhový stav	
Rozměr [mm]	
Křídlo: popis / materiál / povrch	
Zasklení	
Rám: popis / materiál / povrch	
Kování: typ / materiál / povrch	nová historizující rozvora, viz referenční rozvora na str. D.1.1.c-02.20

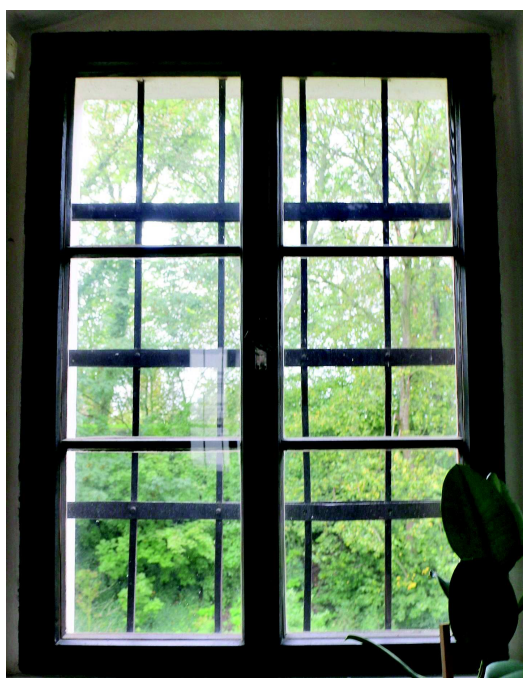
Obecné	
ID prvku	O1-2.54
Jiné označení	
Název prvku	dřevěné okno dvojité; dvoukřídlé
Opatření	repase vybraných částí (viz technologický předpis 2.E)
Podlaží	2.NP
Umístění	západní průčelí západního křídla
Rozměry - šířka [mm]	1 070
Rozměry - výška [mm]	1 560
Výška parapetu	920
Stávající stav	
Zhodnocení	nepůvodní
Stav	mírně poškozený; degradace povětrnostními vlivy; nevhodné kování
Popis prvku	dřevěné okno dvojité; dvoukřídlé; otevíravá dovnitř; křídla tabulková; 3 tabulky; s klapačkou; s okapnicí; dřevěný rám; parapet vnitřní - ; omítaný; parapet venkovní - ; plechový ; venkovní kovaná mříž
Povrchová úprava	nátěr - tmavě hnědá barva
Stávající zasklení	2x tažené jednosklo čiré
Stávající kování	6x zapuštěný okenní závěs; 1x okenní rozvora s okenní olivou - recentní chromová
Návrhový stav	
Rozměr [mm]	
Křídlo: popis / materiál / povrch	
Zasklení	
Rám: popis / materiál / povrch	
Kování: typ / materiál / povrch	nová historizující rozvora, viz referenční rozvora na str. D.1.1.c-02.20

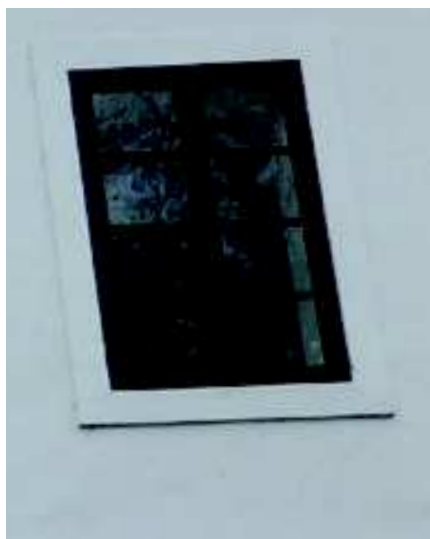
Obecné	
ID prvku	O1-2.56
Jiné označení	
Název prvku	dřevěné okno zdvojené; dvoukřídlé
Opatření	repase vybraných částí (viz technologický předpis 2.E)
Podlaží	2.NP
Umístění	západní průčelí západního křídla
Rozměry - šířka [mm]	1 170
Rozměry - výška [mm]	1 610
Výška parapetu	1400
Stávající stav	
Zhodnocení	nepůvodní; architektonicky nehodnotný
Stav	mírně poškozený; degradace povětrnostními vlivy; nevhodné kování
Popis prvku	dřevěné okno zdvojené; omítaná špaleta; čtyřkřídlé; otevíravá dovnitř, venkovní křídla ven; křídla tabulková; 4 tabulky; s klapčkou; dřevěný rám
Povrchová úprava	nátěr - tmavě hnědá barva
Stávající zasklení	tažené jednosklo čiré
Stávající kování	12x zapuštěný okenní závěs; 2x okenní rozvora s okenní olivou - recentní chromová; 2x okenní háček
Návrhový stav	
Rozměr [mm]	
Křídlo: popis / materiál / povrch	
Zasklení	
Rám: popis / materiál / povrch	
Kování: typ / materiál / povrch	nová historizující rozvora, viz referenční rozvora na str. D.1.1.c-02.20

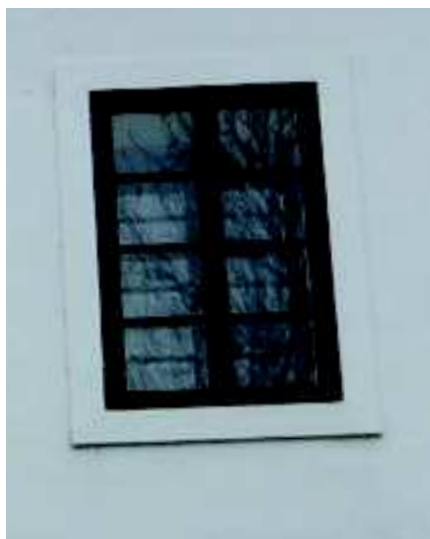
Obecné	
ID prvku	O1-2.57
Jiné označení	
Název prvku	dřevěné okno zdvojené; dvoukřídlé
Opatření	repase vybraných částí (viz technologický předpis 2.E)
Podlaží	2.NP
Umístění	západní průčelí západního křídla
Rozměry - šířka [mm]	1 170
Rozměry - výška [mm]	1 610
Výška parapetu	1400
Stávající stav	
Zhodnocení	nepůvodní; architektonicky nehodnotný
Stav	mírně poškozený; degradace povětrnostními vlivy; nevhodné kování
Popis prvku	dřevěné okno zdvojené; omítaná špaleta; čtyřkřídlé; otevíravá dovnitř, venkovní křídla ven; křídla tabulková; 4 tabulky; s klapčkou; dřevěný rám
Povrchová úprava	nátěr - tmavě hnědá barva
Stávající zasklení	tažené jednosklo čiré
Stávající kování	12x zapuštěný okenní závěs; 2x okenní rozvora s okenní olivou - recentní chromová; 2x okenní háček
Návrhový stav	
Rozměr [mm]	
Křídlo: popis / materiál / povrch	
Zasklení	
Rám: popis / materiál / povrch	
Kování: typ / materiál / povrch	nová historizující rozvora, viz referenční rozvora na str. D.1.1.c-02.20

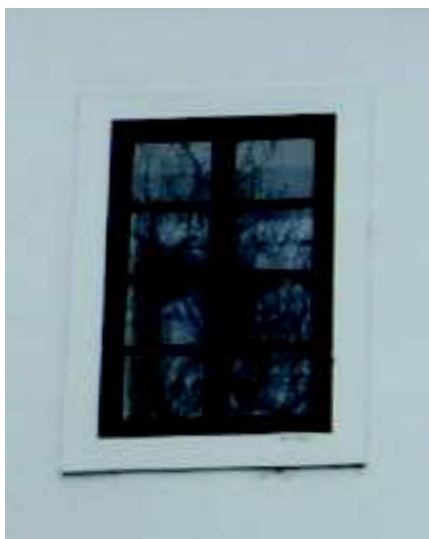
Obecné	
ID prvku	O1-2.58
Jiné označení	
Název prvku	dřevěné okno zdvojené; dvoukřídlé
Opatření	repase vybraných částí (viz technologický předpis 2.E)
Podlaží	2.NP
Umístění	západní průčelí západního křídla
Rozměry - šířka [mm]	1 170
Rozměry - výška [mm]	1 610
Výška parapetu	1400
Stávající stav	
Zhodnocení	nepůvodní; architektonicky nehodnotný
Stav	mírně poškozený; degradace povětrnostními vlivy; nevhodné kování
Popis prvku	dřevěné okno zdvojené; omítaná špaleta; čtyřkřídlé; otevíravá dovnitř, venkovní křídla ven; křídla tabulková; 4 tabulky; s klapčkou; dřevěný rám
Povrchová úprava	nátěr - tmavě hnědá barva
Stávající zasklení	tažené jednosklo čiré
Stávající kování	12x zapuštěný okenní závěs; 2x okenní rozvora s okenní olivou - recentní chromová; 2x okenní háček
Návrhový stav	
Rozměr [mm]	
Křídlo: popis / materiál / povrch	
Zasklení	
Rám: popis / materiál / povrch	
Kování: typ / materiál / povrch	nová historizující rozvora, viz referenční rozvora na str. D.1.1.c-02.20

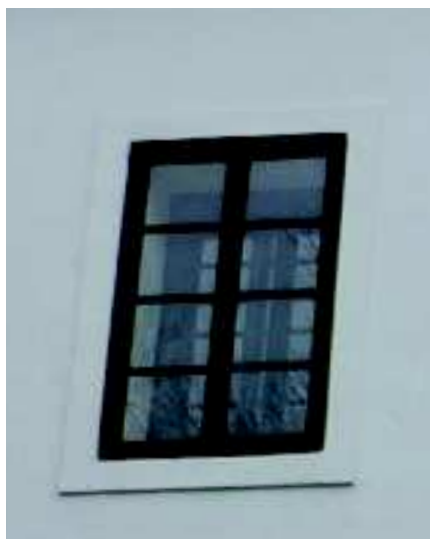
Obecné	
ID prvku	O1-2.59
Jiné označení	
Název prvku	dřevěné okno zdvojené; dvoukřídlé
Opatření	repase vybraných částí (viz technologický předpis 2.E)
Podlaží	2.NP
Umístění	západní průčelí západního křídla
Rozměry - šířka [mm]	1 170
Rozměry - výška [mm]	1 610
Výška parapetu	1400
Stávající stav	
Zhodnocení	nepůvodní; architektonicky nehodnotný
Stav	mírně poškozený; degradace povětrnostními vlivy; nevhodné kování
Popis prvku	dřevěné okno zdvojené; omítaná špaleta; čtyřkřídlé; otevíravá dovnitř, venkovní křídla ven; křídla tabulková; 4 tabulky; s klapčkou; dřevěný rám; kamenné nadpraží; parapet vnitřní -
Povrchová úprava	nátěr - tmavě hnědá barva
Stávající zasklení	tažené jednosklo čiré
Stávající kování	12x zapuštěný okenní závěs; 2x okenní rozvora s okenní olivou - recentní chromová; 2x okenní háček
Návrhový stav	
Rozměr [mm]	
Křídlo: popis / materiál / povrch	
Zasklení	
Rám: popis / materiál / povrch	
Kování: typ / materiál / povrch	nová historizující rozvora, viz referenční rozvora na str. D.1.1.c-02.20

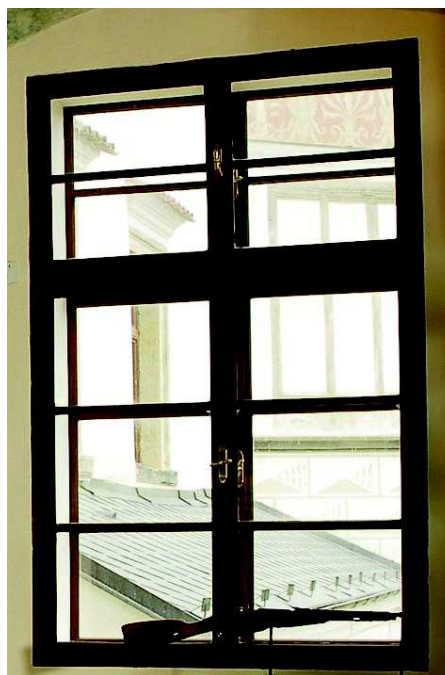
Obecné	
ID prvku	O1-3.01
Jiné označení	OK/3.22/2
Název prvku	dřevěné okno zdvojené; čtyřkřídle
Opatření	repase vybraných částí (viz technologický předpis 2.E)
Podlaží	3.NP
Umístění	severní průčelí východního křídla
Rozměry - šířka [mm]	1 530
Rozměry - výška [mm]	2 510
Výška parapetu	950
Stávající stav	
Zhodnocení	nepůvodní; architektonicky nehodnotný
Stav	mírně poškozený; degradace povětrnostními vlivy; nevhodné kování
Popis prvku	dřevěné okno zdvojené; omítaná špaleta; čtyřkřídle; otevíravá dovnitř, venkovní křídla ven; křídla tabulková; horní křídla -; 2 tabulky; dolní křídla -; 3 tabulky; s klapačkou; dřevěný rám; dřevěný poutec
Povrchová úprava	nátěr - tmavě hnědá lazura lesklá
Stávající zasklení	tažené jednosklo čiré
Stávající kování	20x zapuštěný okenní závěs; 4x okenní rozvora s okenní olivou - recentní mosazná; 2x okenní háček
Návrhový stav	
Rozměr [mm]	
Křídlo: popis / materiál / povrch	
Zasklení	
Rám: popis / materiál / povrch

Kování: typ / materiál / povrch	nová historizující rozvora, viz referenční rozvora na str. D.1.1.c-02.20
Parapet	
Stínění	
Akustický požadavek	
Požární požadavek	
Tepelně technický požadavek	
Bezpečnostní požadavek	závrtný magnetický kontakt
Ostatní požadavky

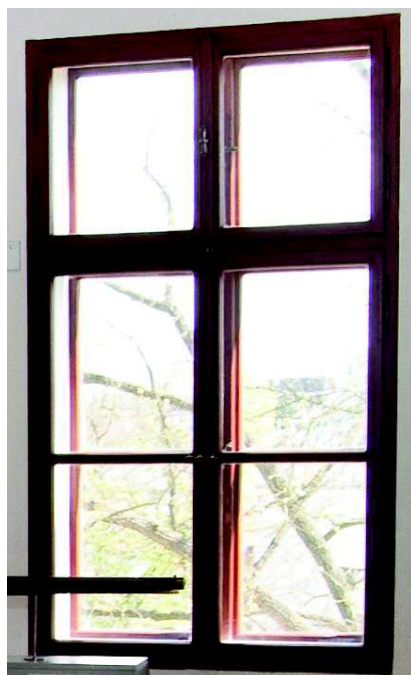
Obecné	
ID prvku	O1-3.02
Jiné označení	OK/3.22/1
Název prvku	dřevěné okno zdvojené; čtyřkřídle
Opatření	ponechání bez zásahu (viz technologický předpis 2.)
Podlaží	3.NP
Umístění	východní průčelí východního křídla
Rozměry - šířka [mm]	1 100
Rozměry - výška [mm]	2 000
Výška parapetu	850
Stávající stav	
Zhodnocení	nepůvodní; architektonicky nehodnotný
Stav	mírně poškozený; degradace povětrnostními vlivy
Popis prvku	dřevěné okno zdvojené; omítaná špaleta; čtyřkřídle; otevíravá dovnitř, venkovní křídla ven; horní křídla -; 1 tabulka; dolní křídla -; 2 tabulky; s klapačkou; dřevěný rám; dřevěný poutec
Povrchová úprava	nátěr - tmavě hnědá barva
Stávající zasklení	tažené jednosklo čiré
Stávající kování	20x zapuštěný okenní závěs; 4x okenní rozvora s okenní olivou - historizující mosazná; 2x okenní háček
Návrhový stav	
Rozměr [mm]	
Křídlo: popis / materiál / povrch	
Zasklení	
Rám: popis / materiál / povrch	
Kování: typ / materiál / povrch

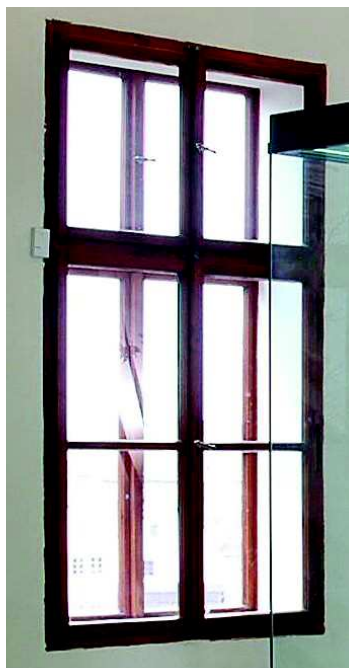
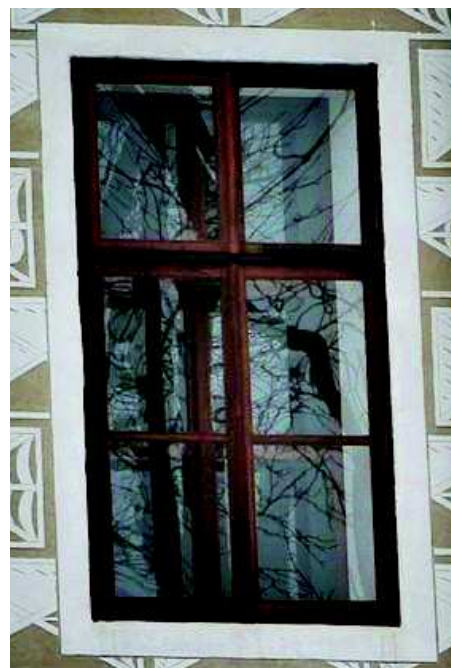
Obecné	
ID prvku	O1-3.03
Jiné označení	
Název prvku	dřevěné okno zdvojené; čtyřkřídle
Opatření	ponechání bez zásahu (viz technologický předpis 2.1)
Podlaží	3.NP
Umístění	východní průčelí východního křídla
Rozměry - šířka [mm]	1 110
Rozměry - výška [mm]	2 050
Výška parapetu	820
Stávající stav	
Zhodnocení	nepůvodní; architektonicky nehodnotný
Stav	mírně poškozený; degradace povětrnostními vlivy
Popis prvku	dřevěné okno zdvojené; omítaná špaleta; čtyřkřídle; otevíravá dovnitř, venkovní křídla ven; horní křídla -; 1 tabulka; dolní křídla -; 2 tabulky; s klapačkou; dřevěný rám; dřevěný poutec
Povrchová úprava	nátěr - tmavě hnědá barva
Stávající zasklení	tažené jednosklo čiré
Stávající kování	20x zapuštěný okenní závěs; 4x okenní rozvora s okenní olivou - historizující mosazná; 2x okenní háček
Návrhový stav	
Rozměr [mm]	
Křídlo: popis / materiál / povrch	
Zasklení	
Rám: popis / materiál / povrch	
Kování: typ / materiál / povrch

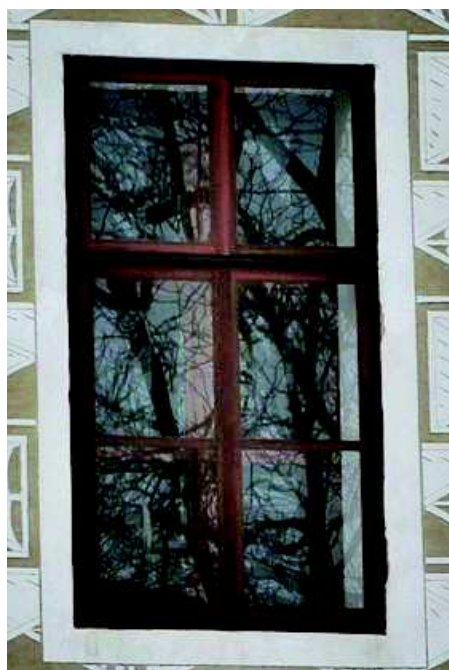
Obecné	
ID prvku	O1-3.04
Jiné označení	
Název prvku	dřevěné okno zdvojené; čtyřkřídle
Opatření	ponechání bez zásahu (viz technologický předpis 2.1)
Podlaží	3.NP
Umístění	východní průčelí východního křídla
Rozměry - šířka [mm]	1 070
Rozměry - výška [mm]	2 050
Výška parapetu	820
Stávající stav	
Zhodnocení	nepůvodní; architektonicky nehodnotný
Stav	mírně poškozený; degradace povětrnostními vlivy
Popis prvku	dřevěné okno zdvojené; omítaná špaleta; čtyřkřídle; otevíravá dovnitř, venkovní křídla ven; horní křídla -; 1 tabulka; dolní křídla -; 2 tabulky; s klapačkou; dřevěný rám; dřevěný poutec
Povrchová úprava	nátěr - tmavě hnědá barva
Stávající zasklení	tažené jednosklo čiré
Stávající kování	20x zapuštěný okenní závěs; 4x okenní rozvora s okenní olivou - historizující mosazná; 2x okenní háček
Návrhový stav	
Rozměr [mm]	
Křídlo: popis / materiál / povrch	
Zasklení	
Rám: popis / materiál / povrch	
Kování: typ / materiál / povrch

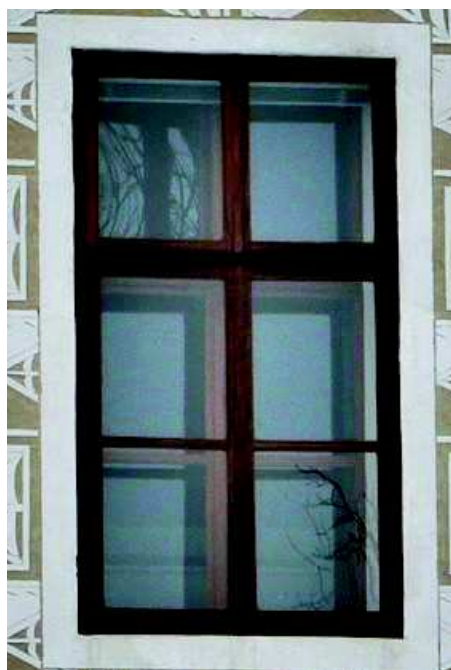
Obecné	
ID prvku	O1-3.05
Jiné označení	
Název prvku	dřevěné okno zdvojené; čtyřkřídle
Opatření	ponechání bez zásahu (viz technologický předpis 2.)
Podlaží	3.NP
Umístění	východní průčelí východního křídla
Rozměry - šířka [mm]	1 080
Rozměry - výška [mm]	2 050
Výška parapetu	840
Stávající stav	
Zhodnocení	nepůvodní; architektonicky nehodnotný
Stav	mírně poškozený; degradace povětrnostními vlivy
Popis prvku	dřevěné okno zdvojené; omítaná špaleta; čtyřkřídle; otevíravá dovnitř, venkovní křídla ven; horní křídla -; 1 tabulka; dolní křídla -; 2 tabulky; s klapačkou; dřevěný rám; dřevěný putec; interierové stínění - horizontální žaluzie mezi křídly
Povrchová úprava	nátěr - tmavě hnědá barva
Stávající zasklení	tažené jednosklo čiré
Stávající kování	20x zapuštěný okenní závěs; 4x okenní rozvora s okenní olivou - historizující mosazná; 2x okenní háček
Návrhový stav	
Rozměr [mm]	
Křídlo: popis / materiál / povrch	
Zasklení

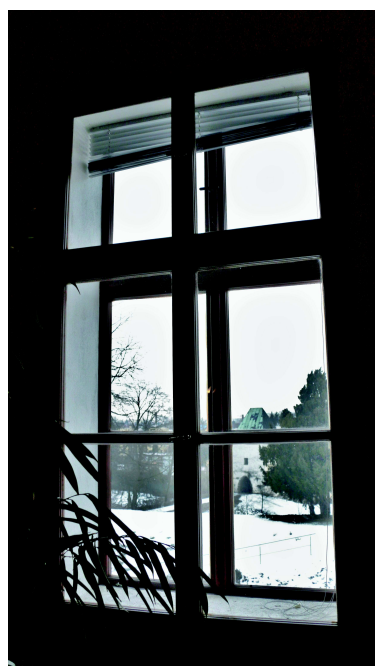
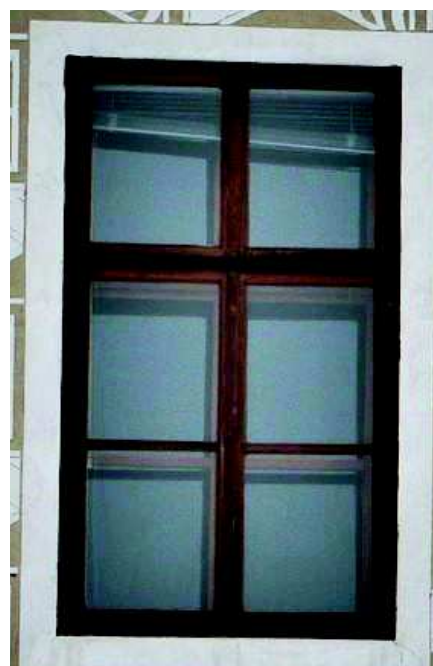
Obecné	
ID prvku	O1-3.06
Jiné označení	
Název prvku	dřevěné okno zdvojené; čtyřkřídle
Opatření	ponechání bez zásahu (viz technologický předpis 2.1)
Podlaží	3.NP
Umístění	východní průčelí východního křídla
Rozměry - šířka [mm]	1 100
Rozměry - výška [mm]	2 050
Výška parapetu	840
Stávající stav	
Zhodnocení	nepůvodní; architektonicky nehodnotný
Stav	mírně poškozený; degradace povětrnostními vlivy
Popis prvku	dřevěné okno zdvojené; omítaná špaleta; čtyřkřídle; otevíravá dovnitř, venkovní křídla ven; horní křídla -; 1 tabulka; dolní křídla -; 2 tabulky; s klapačkou; dřevěný rám; dřevěný putec; interierové stínění - horizontální žaluzie mezi křídly
Povrchová úprava	nátěr - tmavě hnědá barva
Stávající zasklení	tažené jednosklo čiré
Stávající kování	20x zapuštěný okenní závěs; 4x okenní rozvora s okenní olivou - historizující mosazná; 2x okenní háček
Návrhový stav	
Rozměr [mm]	
Křídlo: popis / materiál / povrch	
Zasklení

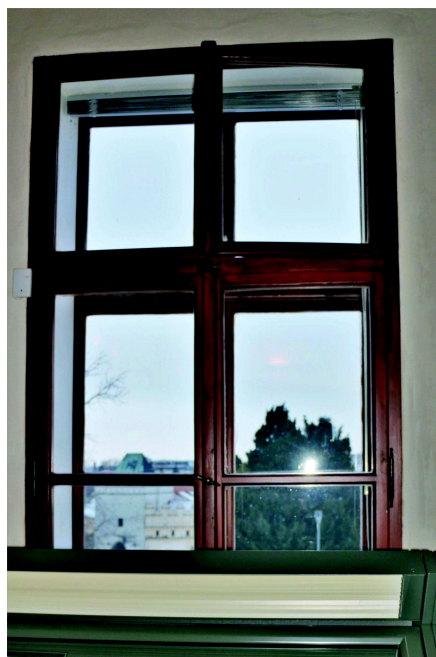
Obecné	
ID prvku	O1-3.07
Jiné označení	
Název prvku	dřevěné okno zdvojené; čtyřkřídle
Opatření	ponechání bez zásahu (viz technologický předpis 2.1)
Podlaží	3.NP
Umístění	východní průčelí východního křídla
Rozměry - šířka [mm]	1 100
Rozměry - výška [mm]	2 050
Výška parapetu	830
Stávající stav	
Zhodnocení	nepůvodní; architektonicky nehodnotný
Stav	mírně poškozený; degradace povětrnostními vlivy
Popis prvku	dřevěné okno zdvojené; omítaná špaleta; čtyřkřídle; otevíravá dovnitř, venkovní křídla ven; horní křídla -; 1 tabulka; dolní křídla -; 2 tabulky; s klapačkou; dřevěný rám; dřevěný putec; interierové stínění - horizontální žaluzie mezi křídly
Povrchová úprava	nátěr - tmavě hnědá barva
Stávající zasklení	tažené jednosklo čiré
Stávající kování	20x zapuštěný okenní závěs; 4x okenní rozvora s okenní olivou - historizující mosazná; 2x okenní háček
Návrhový stav	
Rozměr [mm]	
Křídlo: popis / materiál / povrch	
Zasklení

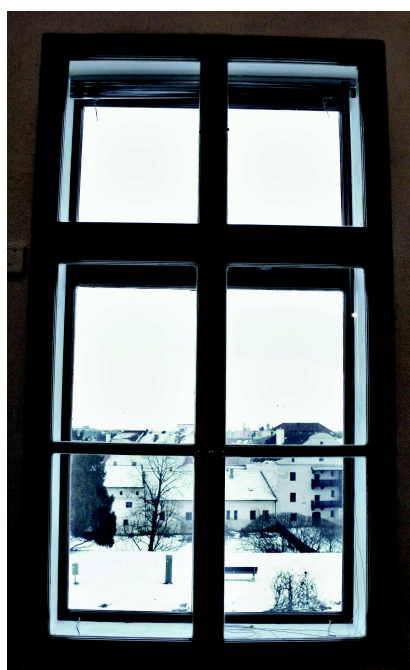
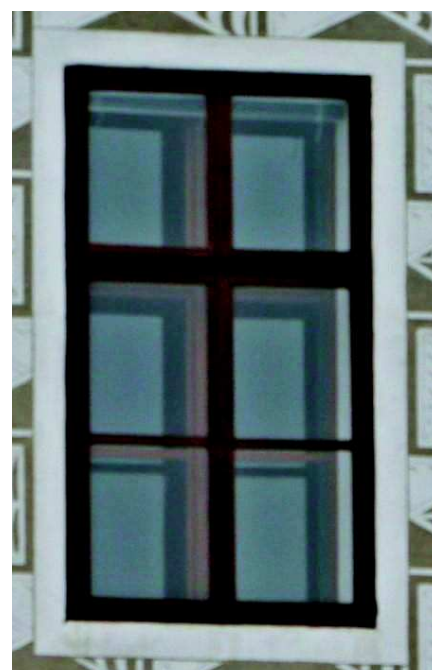
Obecné	
ID prvku	O1-3.08
Jiné označení	
Název prvku	dřevěné okno zdvojené; čtyřkřídle
Opatření	ponechání bez zásahu (viz technologický předpis 2.)
Podlaží	3.NP
Umístění	východní průčelí východního křídla
Rozměry - šířka [mm]	1 100
Rozměry - výška [mm]	2 060
Výška parapetu	870
Stávající stav	
Zhodnocení	nepůvodní; architektonicky nehodnotný
Stav	mírně poškozený; degradace povětrnostními vlivy
Popis prvku	dřevěné okno zdvojené; omítaná špaleta; čtyřkřídle; otevíravá dovnitř, venkovní křídla ven; horní křídla -; 1 tabulka; dolní křídla -; 2 tabulky; s klapačkou; dřevěný rám; dřevěný putec; interierové stínění - horizontální žaluzie mezi křídly
Povrchová úprava	nátěr - tmavě hnědá barva
Stávající zasklení	tažené jednosklo čiré
Stávající kování	20x zapuštěný okenní závěs; 4x okenní rozvora s okenní olivou - historizující mosazná; 2x okenní háček
Návrhový stav	
Rozměr [mm]	
Křídlo: popis / materiál / povrch	
Zasklení

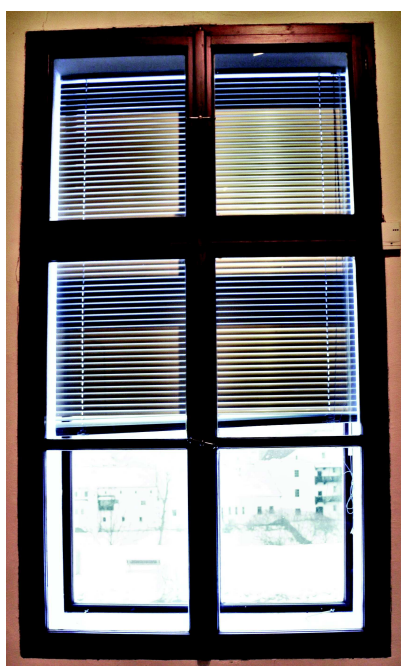
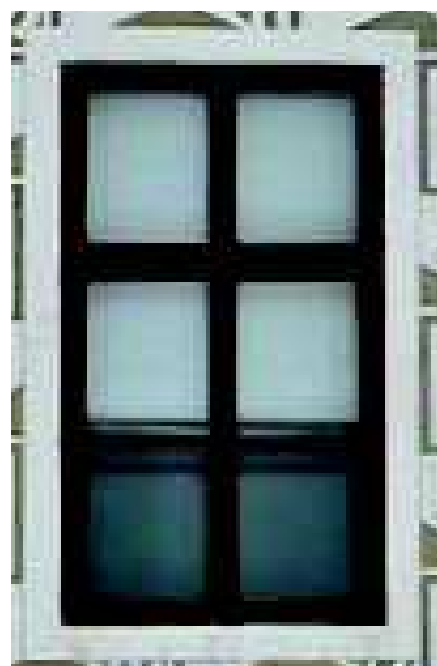
Obecné	
ID prvku	O1-3.09
Jiné označení	
Název prvku	dřevěné okno zdvojené; čtyřkřídle
Opatření	ponechání bez zásahu (viz technologický předpis 2.I)
Podlaží	3.NP
Umístění	východní průčelí východního křídla
Rozměry - šířka [mm]	1 110
Rozměry - výška [mm]	2 050
Výška parapetu	860
Stávající stav	
Zhodnocení	nepůvodní; architektonicky nehodnotný
Stav	mírně poškozený; degradace povětrnostními vlivy
Popis prvku	dřevěné okno zdvojené; omítaná špaleta; čtyřkřídle; otevíravá dovnitř, venkovní křídla ven; horní křídla -; 1 tabulka; dolní křídla -; 2 tabulky; s klapačkou; dřevěný rám; dřevěný putec; interierové stínění - horizontální žaluzie mezi křídly
Povrchová úprava	nátěr - tmavě hnědá barva
Stávající zasklení	tažené jednosklo čiré
Stávající kování	20x zapuštěný okenní závěs; 4x okenní rozvora s okenní olivou - historizující mosazná; 2x okenní háček
Návrhový stav	
Rozměr [mm]	
Křídlo: popis / materiál / povrch	
Zasklení

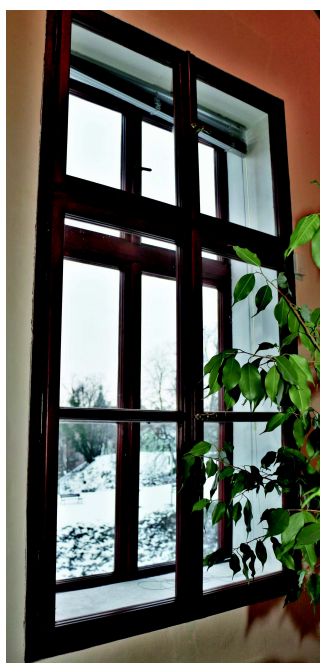
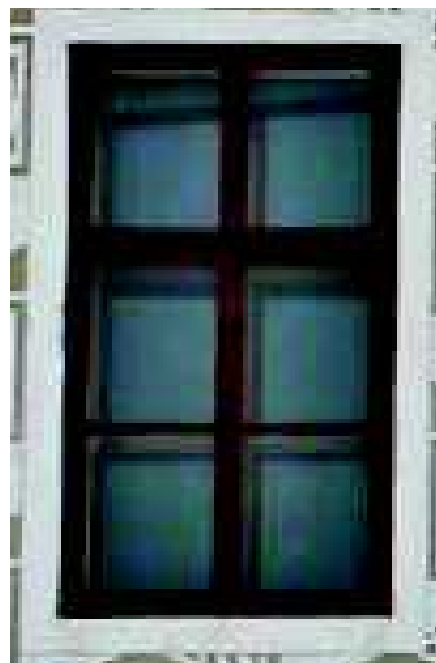
Obecné	
ID prvku	O1-3.10
Jiné označení	
Název prvku	dřevěné okno zdvojené; čtyřkřídle
Opatření	ponechání bez zásahu (viz technologický předpis 2.1)
Podlaží	3.NP
Umístění	východní průčelí východního křídla
Rozměry - šířka [mm]	1 090
Rozměry - výška [mm]	2 050
Výška parapetu	890
Stávající stav	
Zhodnocení	nepůvodní; architektonicky nehodnotný
Stav	mírně poškozený; degradace povětrnostními vlivy
Popis prvku	dřevěné okno zdvojené; omítaná špaleta; čtyřkřídle; otevíravá dovnitř, venkovní křídla ven; horní křídla -; 1 tabulka; dolní křídla -; 2 tabulky; s klapačkou; dřevěný rám; dřevěný putec; interierové stínění - horizontální žaluzie mezi křídly
Povrchová úprava	nátěr - tmavě hnědá barva
Stávající zasklení	tažené jednosklo čiré
Stávající kování	20x zapuštěný okenní závěs; 4x okenní rozvora s okenní olivou - historizující mosazná; 2x okenní háček
Návrhový stav	
Rozměr [mm]	
Křídlo: popis / materiál / povrch	
Zasklení

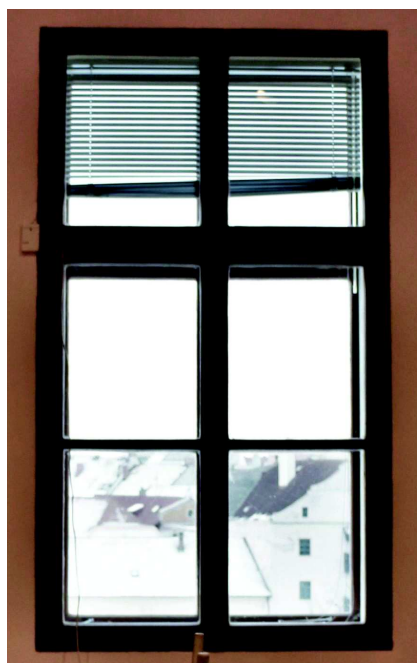
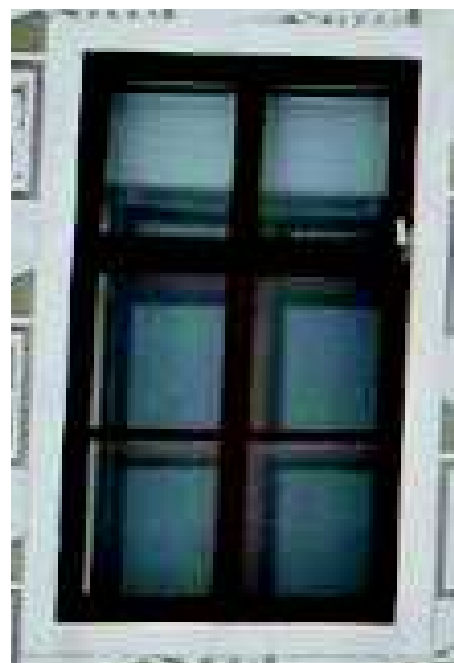
Obecné	
ID prvku	O1-3.11
Jiné označení	
Název prvku	dřevěné okno zdvojené; čtyřkřídle
Opatření	ponechání bez zásahu (viz technologický předpis 2.I)
Podlaží	3.NP
Umístění	východní průčelí východního křídla
Rozměry - šířka [mm]	1 090
Rozměry - výška [mm]	2 050
Výška parapetu	970
Stávající stav	
Zhodnocení	nepůvodní; architektonicky nehodnotný
Stav	mírně poškozený; degradace povětrnostními vlivy
Popis prvku	dřevěné okno zdvojené; omítaná špaleta; čtyřkřídle; otevíravá dovnitř, venkovní křídla ven; horní křídla -; 1 tabulka; dolní křídla -; 2 tabulky; s klapačkou; dřevěný rám; dřevěný putec; interierové stínění - horizontální žaluzie mezi křídly
Povrchová úprava	nátěr - tmavě hnědá barva
Stávající zasklení	tažené jednosklo čiré
Stávající kování	20x zapuštěný okenní závěs; 4x okenní rozvora s okenní olivou - historizující mosazná; 2x okenní háček
Návrhový stav	
Rozměr [mm]	
Křídlo: popis / materiál / povrch	
Zasklení

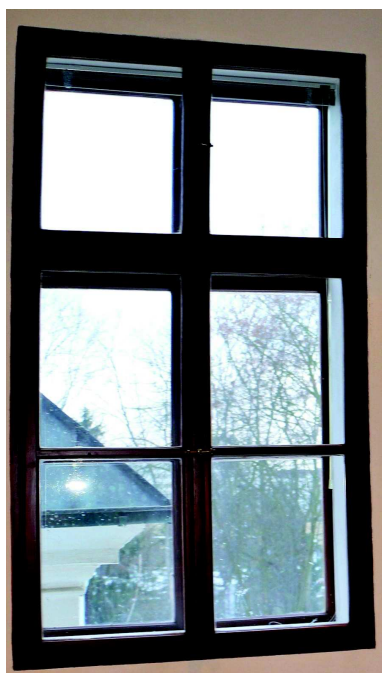
Obecné	
ID prvku	O1-3.12
Jiné označení	
Název prvku	dřevěné okno zdvojené; čtyřkřídle
Opatření	ponechání bez zásahu (viz technologický předpis 2.)
Podlaží	3.NP
Umístění	jižní průčelí jižního křídla
Rozměry - šířka [mm]	1 110
Rozměry - výška [mm]	2 050
Výška parapetu	970
Stávající stav	
Zhodnocení	nepůvodní; architektonicky nehodnotný
Stav	mírně poškozený; degradace povětrnostními vlivy
Popis prvku	dřevěné okno zdvojené; omítaná špaleta; čtyřkřídle; otevíravá dovnitř, venkovní křídla ven; horní křídla -; 1 tabulka; dolní křídla -; 2 tabulky; s klapačkou; dřevěný rám; dřevěný putec; interierové stínění - horizontální žaluzie mezi křídly
Povrchová úprava	nátěr - tmavě hnědá barva
Stávající zasklení	tažené jednosklo čiré
Stávající kování	20x zapuštěný okenní závěs; 4x okenní rozvora s okenní olivou - historizující mosazná; 2x okenní háček
Návrhový stav	
Rozměr [mm]	
Křídlo: popis / materiál / povrch	
Zasklení	
Rám: popis / materiál / povrch

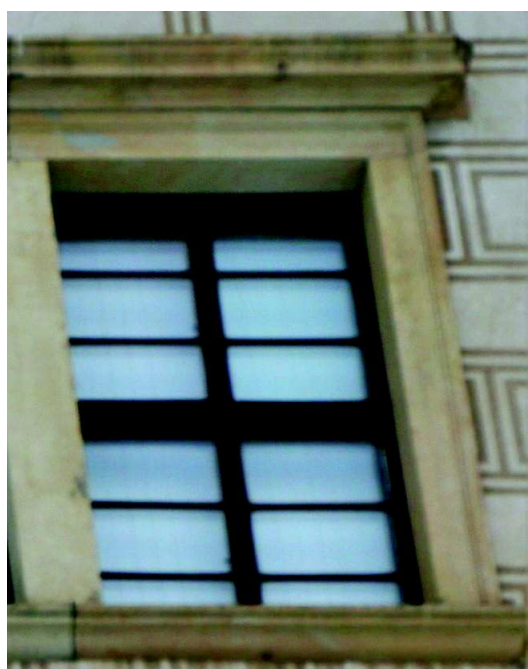
Obecné	
ID prvku	O1-3.14
Jiné označení	
Název prvku	dřevěné okno dvojitě; čtyřkřídlé
Opatření	repase vybraných částí (viz technologický předpis 2.E)
Podlaží	3.NP
Umístění	jižní průčelí jižního křídla
Rozměry - šířka [mm]	1 180
Rozměry - výška [mm]	2 060
Výška parapetu	1270
Stávající stav	
Zhodnocení	nepůvodní; architektonicky nehodnotný
Stav	mírně poškozený; degradace povětrnostními vlivy; nevhodné kování
Popis prvku	dřevěné okno dvojitě; čtyřkřídlé; otevíravá dovnitř; křídla tabulková; 3 tabulky; s klapčkou; s okapnicí; dřevěný rám; dřevěný puteec; kamenné ostění; parapet vnitřní - ; omítaný; parapet venkovní - ; kamenný
Povrchová úprava	nátěr - tmavě hnědá barva
Stávající zasklení	dvojitě čiré zasklení
Stávající kování	12x zapuštěný okenní závěs; 2x okenní rozvora s okenní olivou - recentní chromová
Návrhový stav	
Rozměr [mm]	
Křídlo: popis / materiál / povrch	
Zasklení	
Rám: popis / materiál / povrch	
Kování: typ / materiál / povrch	nová historizující rozvora, viz referenční rozvora na str. D.1.1.c-02.20

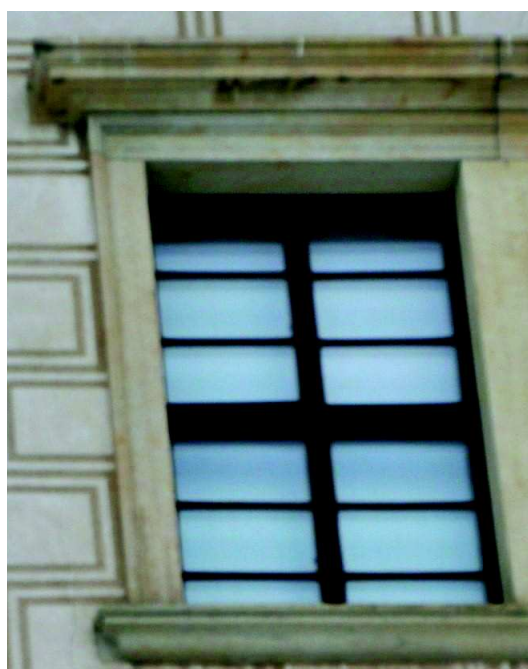
Obecné	
ID prvku	O1-3.15
Jiné označení	
Název prvku	dřevěné okno dvojitě; čtyřkřídlé
Opatření	repase vybraných částí (viz technologický předpis 2.E)
Podlaží	3.NP
Umístění	jižní průčelí jižního křídla
Rozměry - šířka [mm]	1 180
Rozměry - výška [mm]	2 060
Výška parapetu	1270
Stávající stav	
Zhodnocení	nepůvodní; architektonicky nehodnotný
Stav	mírně poškozený; degradace povětrnostními vlivy; nevhodné kování
Popis prvku	dřevěné okno dvojitě; čtyřkřídlé; otevíravá dovnitř; křídla tabulková; 3 tabulky; s klapčkou; s okapnicí; dřevěný rám; dřevěný puteec; kamenné ostění; parapet vnitřní - ; omítaný; parapet venkovní - ; kamenný
Povrchová úprava	nátěr - tmavě hnědá barva
Stávající zasklení	dvojitě čiré zasklení
Stávající kování	12x zapuštěný okenní závěs; 2x okenní rozvora s okenní olivou - recentní chromová
Návrhový stav	
Rozměr [mm]	
Křídlo: popis / materiál / povrch	
Zasklení	
Rám: popis / materiál / povrch	
Kování: typ / materiál / povrch	nová historizující rozvora, viz referenční rozvora na str. D.1.1.c-02.20

Parapet	
Stínění	
Akustický požadavek	
Požární požadavek	
Tepelně technický požadavek	
Bezpečnostní požadavek	závrtný magnetický kontakt
Ostatní požadavky

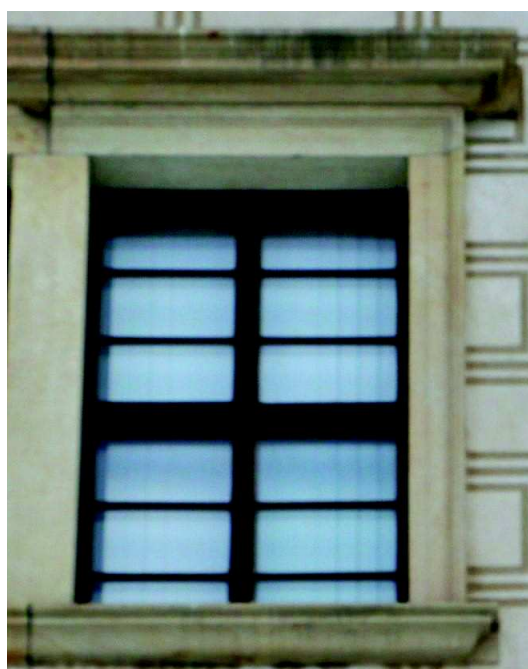
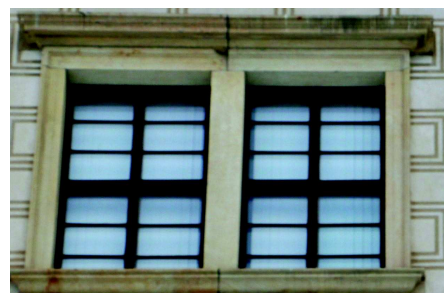
Obecné	
ID prvku	O1-3.16
Jiné označení	
Název prvku	dřevěné okno dvojitě; čtyřkřídlé
Opatření	repase vybraných částí (viz technologický předpis 2.E)
Podlaží	3.NP
Umístění	jižní průčelí jižního křídla
Rozměry - šířka [mm]	1 180
Rozměry - výška [mm]	2 080
Výška parapetu	1260
Stávající stav	
Zhodnocení	nepůvodní; architektonicky nehodnotný
Stav	mírně poškozený; degradace povětrnostními vlivy; nevhodné kování
Popis prvku	dřevěné okno dvojitě; čtyřkřídlé; otevíravá dovnitř; křídla tabulková; 3 tabulky; s klapčkou; s okapnicí; dřevěný rám; dřevěný poutec; kamenné ostění; parapet vnitřní - ; omítaný; parapet venkovní - ; kamenný
Povrchová úprava	nátěr - tmavě hnědá barva
Stávající zasklení	dvojitě čiré zasklení
Stávající kování	12x zapuštěný okenní závěs; 2x okenní rozvora s okenní olivou - recentní chromová
Návrhový stav	
Rozměr [mm]	
Křídlo: popis / materiál / povrch	
Zasklení	
Rám: popis / materiál / povrch	
Kování: typ / materiál / povrch	nová historizující rozvora, viz referenční rozvora na str. D.1.1.c-02.20

Parapet	
Stínění	
Akustický požadavek	
Požární požadavek	
Tepelně technický požadavek	
Bezpečnostní požadavek	závrtný magnetický kontakt
Ostatní požadavky

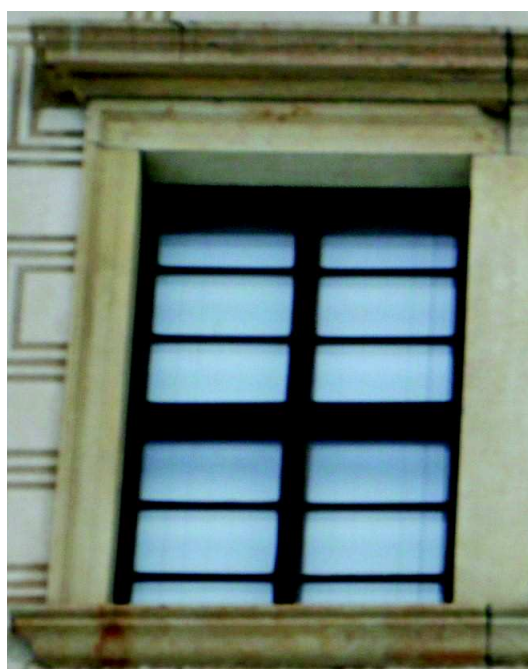
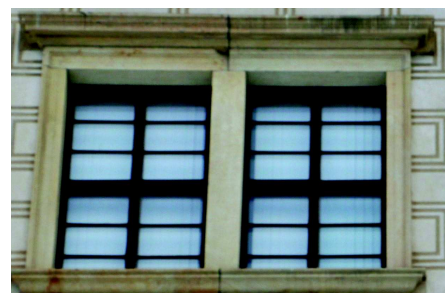
Obecné	
ID prvku	O1-3.17
Jiné označení	
Název prvku	dřevěné okno dvojitě; čtyřkřídlé
Opatření	repase vybraných částí (viz technologický předpis 2.E)
Podlaží	3.NP
Umístění	jižní průčelí jižního křídla
Rozměry - šířka [mm]	1 200
Rozměry - výška [mm]	2 080
Výška parapetu	1260
Stávající stav	
Zhodnocení	nepůvodní; architektonicky nehodnotný
Stav	mírně poškozený; degradace povětrnostními vlivy; nevhodné kování
Popis prvku	dřevěné okno dvojitě; čtyřkřídlé; otevíravá dovnitř; křídla tabulková; 3 tabulky; s klapčkou; s okapnicí; dřevěný rám; dřevěný poutec; kamenné ostění; parapet vnitřní - ; omítaný; parapet venkovní - ; kamenný
Povrchová úprava	nátěr - tmavě hnědá barva
Stávající zasklení	dvojitě čiré zasklení
Stávající kování	12x zapuštěný okenní závěs; 2x okenní rozvora s okenní olivou - recentní chromová
Návrhový stav	
Rozměr [mm]	
Křídlo: popis / materiál / povrch	
Zasklení	
Rám: popis / materiál / povrch	
Kování: typ / materiál / povrch	nová historizující rozvora, viz referenční rozvora na str. D.1.1.c-02.20

Parapet	
Stínění	
Akustický požadavek	
Požární požadavek	
Tepelně technický požadavek	
Bezpečnostní požadavek	závrtný magnetický kontakt
Ostatní požadavky

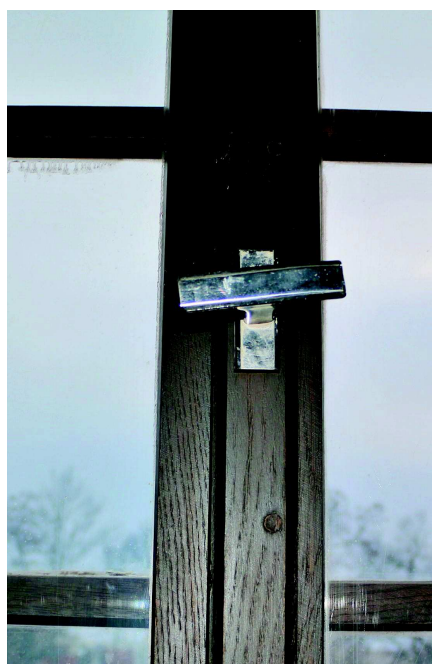
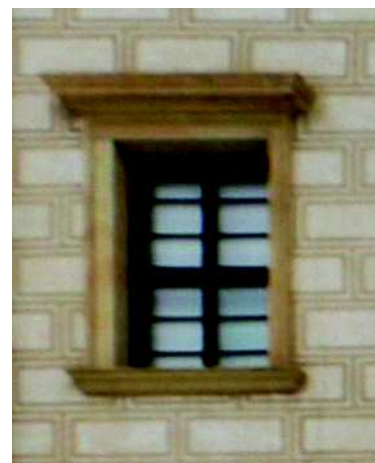
Obecné	
ID prvku	O1-3.18
Jiné označení	
Název prvku	dřevěné okno dvojitě; čtyřkřídlé
Opatření	repase vybraných částí (viz technologický předpis 2.E)
Podlaží	3.NP
Umístění	jižní průčelí jižního křídla
Rozměry - šířka [mm]	1 180
Rozměry - výška [mm]	2 040
Výška parapetu	1270
Stávající stav	
Zhodnocení	nepůvodní; architektonicky nehodnotný
Stav	mírně poškozený; degradace povětrnostními vlivy; nevhodné kování
Popis prvku	dřevěné okno dvojitě; čtyřkřídlé; otevíravá dovnitř; křídla tabulková; 3 tabulky; s klapačkou; s okapnicí; dřevěný rám; dřevěný poutec; kamenné ostění; parapet vnitřní - ; omítaný; parapet venkovní - ; kamenný
Povrchová úprava	nátěr - tmavě hnědá barva
Stávající zasklení	dvojitě čiré zasklení
Stávající kování	12x zapuštěný okenní závěs; 2x okenní rozvora s okenní olivou - recentní chromová
Návrhový stav	
Rozměr [mm]	
Křídlo: popis / materiál / povrch	
Zasklení	
Rám: popis / materiál / povrch	
Kování: typ / materiál / povrch	nová historizující rozvora, viz referenční rozvora na str. D.1.1.c-02.20

Parapet	
Stínění	
Akustický požadavek	
Požární požadavek	
Tepelně technický požadavek	
Bezpečnostní požadavek	závrtný magnetický kontakt
Ostatní požadavky

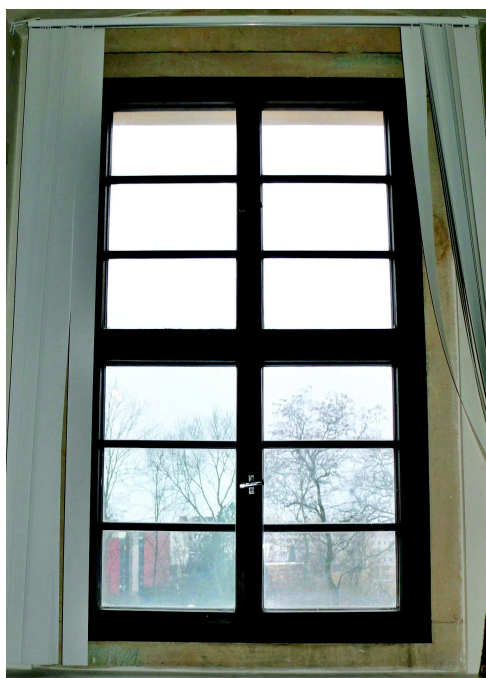
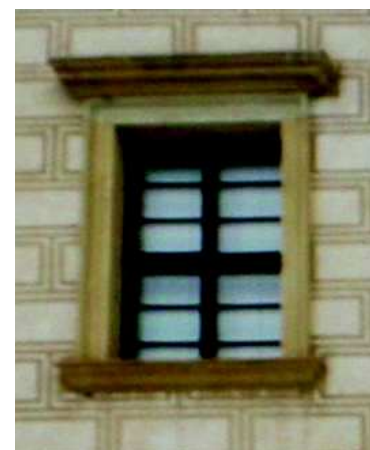
Obecné	
ID prvku	O1-3.19
Jiné označení	
Název prvku	dřevěné okno dvojité; čtyřkřídlé
Opatření	repase vybraných částí (viz technologický předpis 2.E)
Podlaží	3.NP
Umístění	jižní průčelí jižního křídla
Rozměry - šířka [mm]	1 200
Rozměry - výška [mm]	2 050
Výška parapetu	1240
Stávající stav	
Zhodnocení	nepůvodní; architektonicky nehodnotný
Stav	mírně poškozený; degradace povětrnostními vlivy; nevhodné kování
Popis prvku	dřevěné okno dvojité; čtyřkřídlé; otevíravá dovnitř; křídla tabulková; 3 tabulky; s klapačkou; s okapnicí; dřevěný rám; dřevěný puteec; kamenné ostění; parapet vnitřní - ; omítaný; parapet venkovní - ; kamenný
Povrchová úprava	nátěr - tmavě hnědá barva
Stávající zasklení	dvojité čiré zasklení
Stávající kování	12x zapuštěný okenní závěs; 2x okenní rozvora s okenní olivou - recentní chromová
Návrhový stav	
Rozměr [mm]	
Křídlo: popis / materiál / povrch	
Zasklení	
Rám: popis / materiál / povrch	
Kování: typ / materiál / povrch	nová historizující rozvora, viz referenční rozvora na str. D.1.1.c-02.20

Parapet	
Stínění	
Akustický požadavek	
Požární požadavek	
Tepelně technický požadavek	
Bezpečnostní požadavek	závrtný magnetický kontakt
Ostatní požadavky

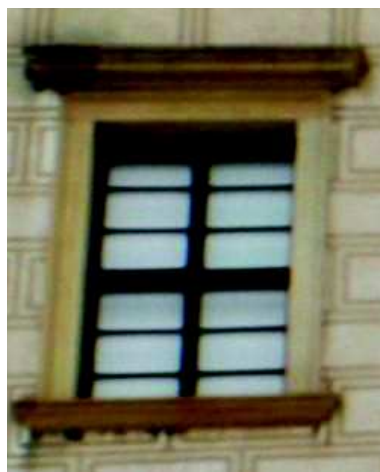
Obecné	
ID prvku	O1-3.20
Jiné označení	
Název prvku	dřevěné okno dvojitě; čtyřkřídlé
Opatření	repase vybraných částí (viz technologický předpis 2.E)
Podlaží	3.NP
Umístění	jižní průčelí jižního křídla
Rozměry - šířka [mm]	1 180
Rozměry - výška [mm]	1 020
Výška parapetu	2020
Stávající stav	
Zhodnocení	nepůvodní; architektonicky nehodnotný
Stav	mírně poškozený; degradace povětrnostními vlivy; nevhodné kování
Popis prvku	dřevěné okno dvojitě; čtyřkřídlé; otevíravá dovnitř; křídla tabulková; 3 tabulky; s klapčkou; s okapnicí; dřevěný rám; dřevěný poutec; kamenné ostění; parapet vnitřní - ; omítaný; parapet venkovní - ; kamenný
Povrchová úprava	nátěr - tmavě hnědá barva
Stávající zasklení	dvojitě čiré zasklení
Stávající kování	12x zapuštěný okenní závěs; 2x okenní rozvora s okenní olivou - recentní chromová
Návrhový stav	
Rozměr [mm]	
Křídlo: popis / materiál / povrch	
Zasklení	
Rám: popis / materiál / povrch	
Kování: typ / materiál / povrch	nová historizující rozvora, viz referenční rozvora na str. D.1.1.c-02.20

Parapet	
Stínění	
Akustický požadavek	
Požární požadavek	
Tepelně technický požadavek	
Bezpečnostní požadavek	závrtný magnetický kontakt
Ostatní požadavky
