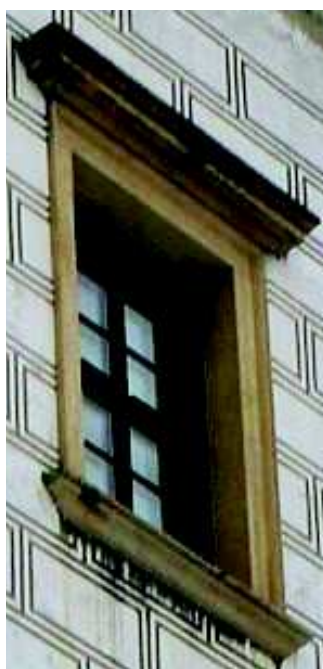
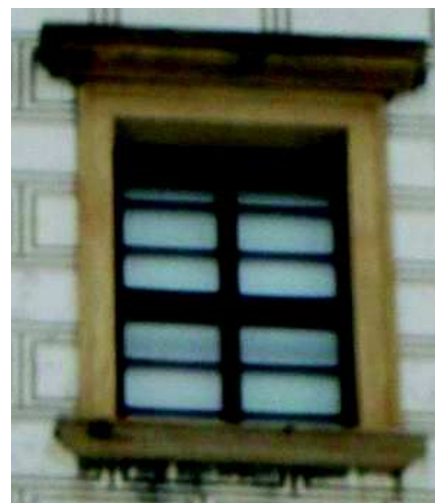
Obecné	
ID prvku	O1-3.21
Jiné označení	
Název prvku	dřevěné okno dvojitě; čtyřkřídlé
Opatření	repase vybraných částí (viz technologický předpis 2.E)
Podlaží	3.NP
Umístění	západní průčelí jižního křídla
Rozměry - šířka [mm]	1 200
Rozměry - výška [mm]	1 030
Výška parapetu	2030
Stávající stav	
Zhodnocení	nepůvodní; architektonicky nehodnotný
Stav	mírně poškozený; degradace povětrnostními vlivy; nevhodné kování
Popis prvku	dřevěné okno dvojitě; čtyřkřídlé; otevíravá dovnitř; křídla tabulková; 3 tabulky; s klapčkou; s okapnicí; dřevěný rám; dřevěný puteec; kamenné ostění; parapet vnitřní - ; omítaný; parapet venkovní - ; kamenný
Povrchová úprava	nátěr - tmavě hnědá barva
Stávající zasklení	dvojitě čiré zasklení
Stávající kování	12x zapuštěný okenní závěs; 2x okenní rozvora s okenní olivou - recentní chromová
Návrhový stav	
Rozměr [mm]	
Křídlo: popis / materiál / povrch	
Zasklení	
Rám: popis / materiál / povrch	
Kování: typ / materiál / povrch	nová historizující rozvora, viz referenční rozvora na str. D.1.1.c-02.20

Parapet	
Stínění	
Akustický požadavek	
Požární požadavek	
Tepelně technický požadavek	
Bezpečnostní požadavek	závrtný magnetický kontakt
Ostatní požadavky

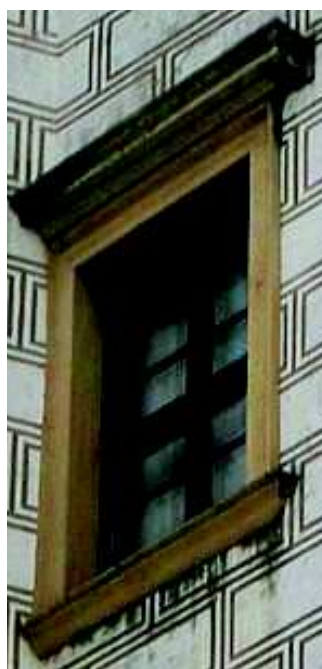
Obecné	
ID prvku	O1-3.22
Jiné označení	
Název prvku	dřevěné okno dvojité; čtyřkřídlé
Opatření	repase vybraných částí (viz technologický předpis 2.E)
Podlaží	3.NP
Umístění	západní průčelí jižního křídla
Rozměry - šířka [mm]	1 150
Rozměry - výška [mm]	2 030
Výška parapetu	1010
Stávající stav	
Zhodnocení	nepůvodní; architektonicky nehodnotný
Stav	mírně poškozený; degradace povětrnostními vlivy; nevhodné kování
Popis prvku	dřevěné okno dvojité; čtyřkřídlé; otevíravá dovnitř; křídla tabulková; 3 tabulky; s klapčkou; s okapnicí; dřevěný rám; dřevěný poutec; kamenné ostění; parapet vnitřní - ; omítaný; parapet venkovní - ; kamenný
Povrchová úprava	nátěr - tmavě hnědá barva
Stávající zasklení	dvojité čiré zasklení
Stávající kování	12x zapuštěný okenní závěs; 2x okenní rozvora s okenní olivou - recentní chromová
Návrhový stav	
Rozměr [mm]	
Křídlo: popis / materiál / povrch	
Zasklení	
Rám: popis / materiál / povrch	
Kování: typ / materiál / povrch	nová historizující rozvora, viz referenční rozvora na str. D.1.1.c-02.20

Parapet	
Stínění	
Akustický požadavek	
Požární požadavek	
Tepelně technický požadavek	
Bezpečnostní požadavek	závrtný magnetický kontakt
Ostatní požadavky

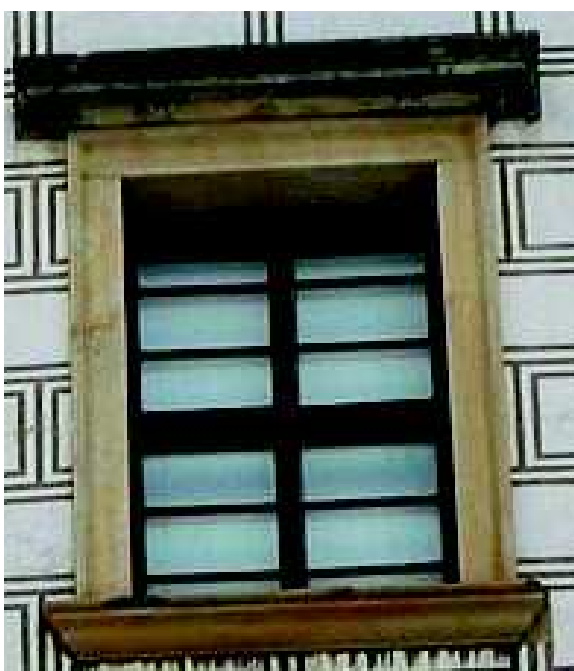
Obecné	
ID prvku	O1-3.23
Jiné označení	
Název prvku	dřevěné okno dvojitě; čtyřkřídlé
Opatření	repase vybraných částí (viz technologický předpis 2.E)
Podlaží	3.NP
Umístění	západní průčelí jižního křídla
Rozměry - šířka [mm]	1 190
Rozměry - výška [mm]	2 060
Výška parapetu	1220
Stávající stav	
Zhodnocení	nepůvodní; architektonicky nehodnotný
Stav	mírně poškozený; degradace povětrnostními vlivy; nevhodné kování
Popis prvku	dřevěné okno dvojitě; čtyřkřídlé; otevíravá dovnitř; křídla tabulková; 3 tabulky; s klapčkou; s okapnicí; dřevěný rám; dřevěný poutec; kamenné ostění; parapet vnitřní - ; omítaný; parapet venkovní - ; kamenný
Povrchová úprava	nátěr - tmavě hnědá barva
Stávající zasklení	dvojitě čiré zasklení
Stávající kování	12x zapuštěný okenní závěs; 2x okenní rozvora s okenní olivou - recentní chromová
Návrhový stav	
Rozměr [mm]	
Křídlo: popis / materiál / povrch	
Zasklení	
Rám: popis / materiál / povrch	
Kování: typ / materiál / povrch	nová historizující rozvora, viz referenční rozvora na str. D.1.1.c-02.20

Parapet	
Stínění	
Akustický požadavek	
Požární požadavek	
Tepelně technický požadavek	
Bezpečnostní požadavek	závrtný magnetický kontakt
Ostatní požadavky

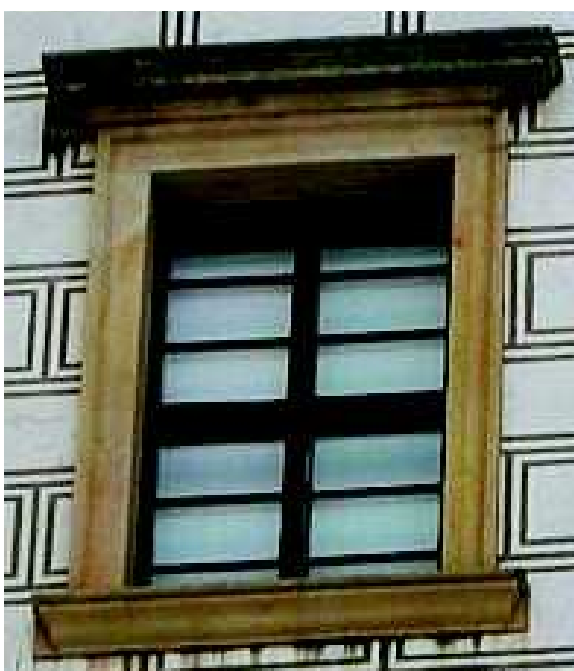
Obecné	
ID prvku	O1-3.24
Jiné označení	
Název prvku	dřevěné okno dvojitě; čtyřkřídlé
Opatření	repase vybraných částí (viz technologický předpis 2.E)
Podlaží	3.NP
Umístění	západní průčelí jižního křídla
Rozměry - šířka [mm]	1 180
Rozměry - výška [mm]	2 030
Výška parapetu	1230
Stávající stav	
Zhodnocení	nepůvodní; architektonicky nehodnotný
Stav	mírně poškozený; degradace povětrnostními vlivy; nevhodné kování
Popis prvku	dřevěné okno dvojitě; čtyřkřídlé; otevíravá dovnitř; křídla tabulková; 3 tabulky; s klapčkou; s okapnicí; dřevěný rám; dřevěný poutec; kamenné ostění; parapet vnitřní - ; omítaný; parapet venkovní - ; kamenný
Povrchová úprava	nátěr - tmavě hnědá barva
Stávající zasklení	dvojitě čiré zasklení
Stávající kování	12x zapuštěný okenní závěs; 2x okenní rozvora s okenní olivou - recentní chromová
Návrhový stav	
Rozměr [mm]	
Křídlo: popis / materiál / povrch	
Zasklení	
Rám: popis / materiál / povrch	
Kování: typ / materiál / povrch	nová historizující rozvora, viz referenční rozvora na str. D.1.1.c-02.20

Parapet	
Stínění	
Akustický požadavek	
Požární požadavek	
Tepelně technický požadavek	
Bezpečnostní požadavek	závrtný magnetický kontakt
Ostatní požadavky

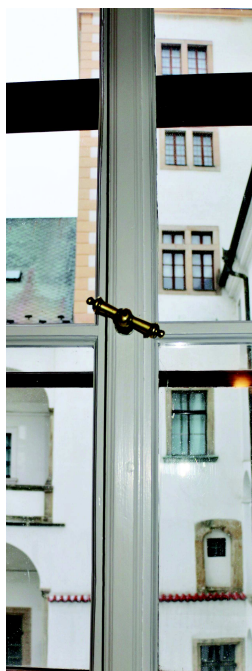
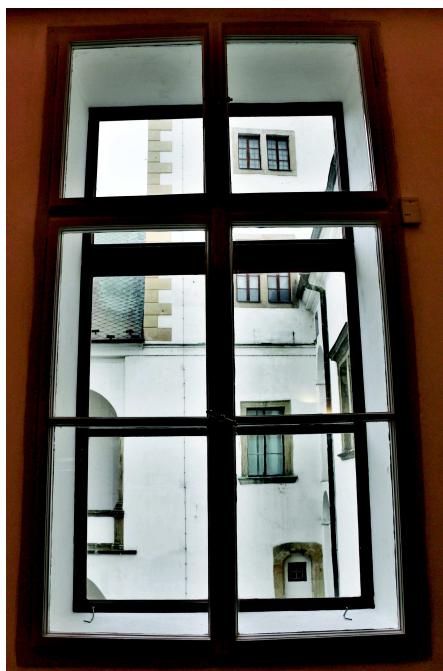
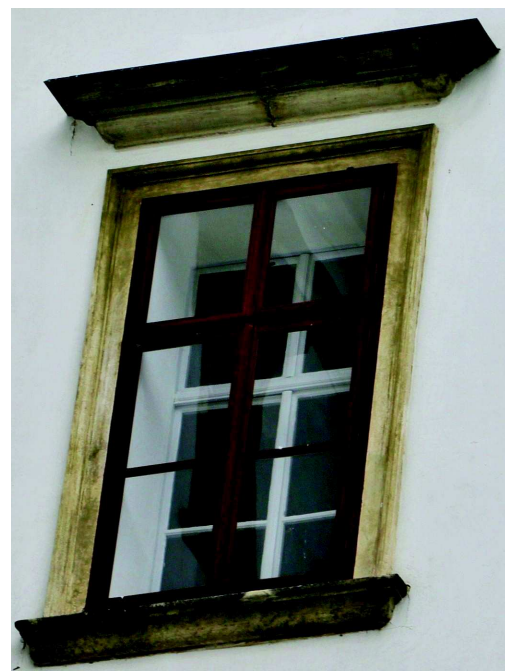
Obecné	
ID prvku	O1-3.25
Jiné označení	
Název prvku	dřevěné okno zdvojené; čtyřkřídle
Opatření	ponechání bez zásahu (viz technologický předpis 2.1)
Podlaží	3.NP
Umístění	východní dvorní průčelí
Rozměry - šířka [mm]	1 070
Rozměry - výška [mm]	2 050
Výška parapetu	1080
Stávající stav	
Zhodnocení	nepůvodní; architektonicky nehodnotný
Stav	mírně poškozený; degradace povětrnostními vlivy
Popis prvku	dřevěné okno zdvojené; omítaná špaleta; čtyřkřídle; otevíravá dovnitř, venkovní křídla ven; křídla tabulková; horní křídla -; 1 tabulka ; dolní křídla -; 2 tabulky; s klapačkou; dřevěný rám; dřevěný poutec; kamenné ostění; parapet venkovní -; kamenný
Povrchová úprava	vnější křídla: nátěr - tmavě hnědá barva; vnitřní křídla: nátěr - bílá barva (slonová kost)
Stávající zasklení	tažené jednosklo čiré
Stávající kování	20x zapuštěný okenní závěs; 4x okenní rozvora s okenní olivou - historizující mosazná; 2x okenní háček

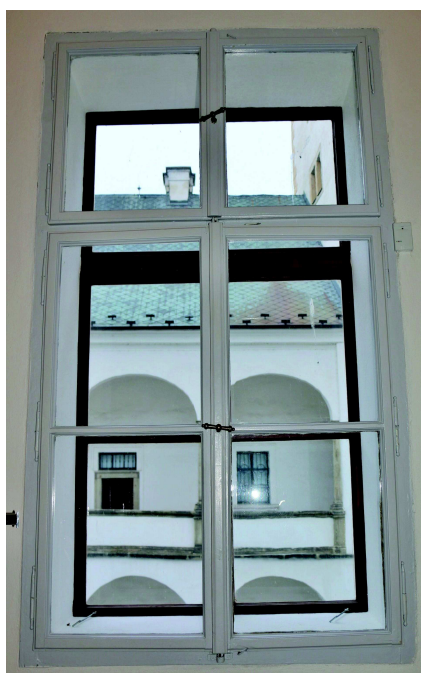
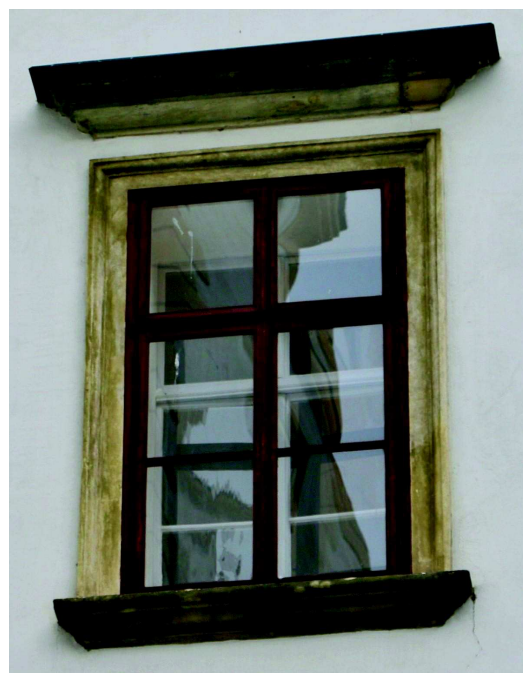
Obecné	
ID prvku	O1-3.26
Jiné označení	
Název prvku	dřevěné okno zdvojené; čtyřkřídle
Opatření	ponechání bez zásahu (viz technologický předpis 2.1)
Podlaží	3.NP
Umístění	východní dvorní průčelí
Rozměry - šířka [mm]	1 080
Rozměry - výška [mm]	2 050
Výška parapetu	1080
Stávající stav	
Zhodnocení	nepůvodní; architektonicky nehodnotný
Stav	mírně poškozený; degradace povětrnostními vlivy
Popis prvku	dřevěné okno zdvojené; omítaná špaleta; čtyřkřídle; otevíravá dovnitř, venkovní křídla ven; křídla tabulková; horní křídla -; 1 tabulka ; dolní křídla -; 2 tabulky; s klapačkou; dřevěný rám; dřevěný poutec; kamenné ostění; parapet venkovní -; kamenný
Povrchová úprava	vnější křídla: nátěr - tmavě hnědá barva; vnitřní křídla: nátěr - bílá barva (slonová kost)
Stávající zasklení	tažené jednosklo čiré
Stávající kování	20x zapuštěný okenní závěs; 4x okenní rozvora s okenní olivou - historizující mosazná; 2x okenní háček

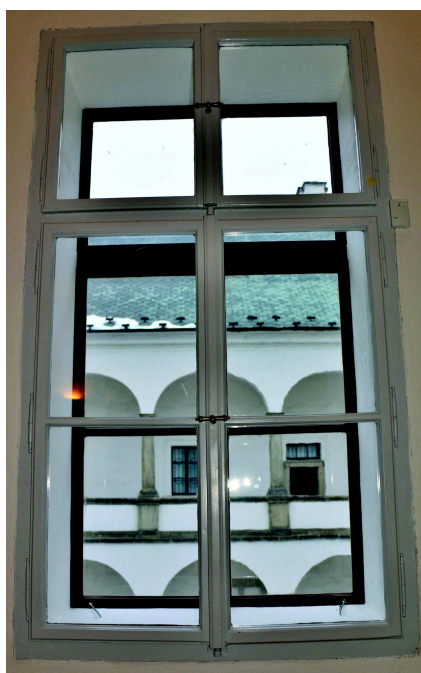
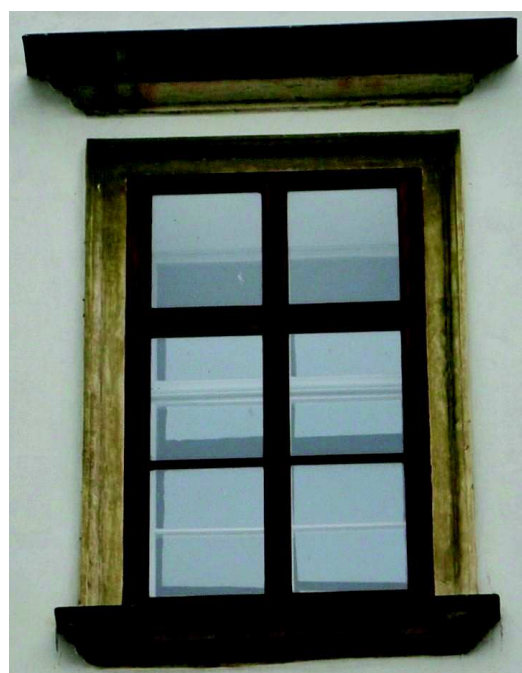
Obecné	
ID prvku	O1-3.27
Jiné označení	
Název prvku	dřevěné okno zdvojené; čtyřkřídle
Opatření	ponechání bez zásahu (viz technologický předpis 2.I)
Podlaží	3.NP
Umístění	východní dvorní průčelí
Rozměry - šířka [mm]	1 110
Rozměry - výška [mm]	2 050
Výška parapetu	1080
Stávající stav	
Zhodnocení	nepůvodní; architektonicky nehodnotný
Stav	mírně poškozený; degradace povětrnostními vlivy
Popis prvku	dřevěné okno zdvojené; omítaná špaleta; čtyřkřídle; otevíravá dovnitř, venkovní křídla ven; křídla tabulková; horní křídla -; 1 tabulka; dolní křídla -; 2 tabulky; s klapačkou; dřevěný rám; dřevěný poutec; kamenné ostění; parapet venkovní -; kamenný
Povrchová úprava	vnější křídla: nátěr - tmavě hnědá barva; vnitřní křídla: nátěr - bílá barva (slonová kost)
Stávající zasklení	tažené jednosklo čiré
Stávající kování	20x zapuštěný okenní závěs; 4x okenní rozvora s okenní olivou - historizující mosazná; 2x okenní háček

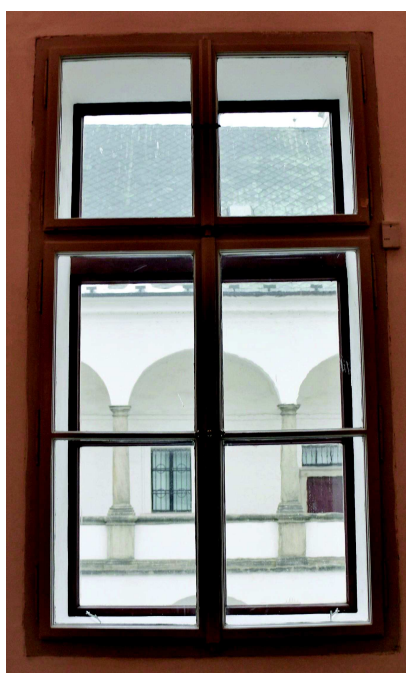
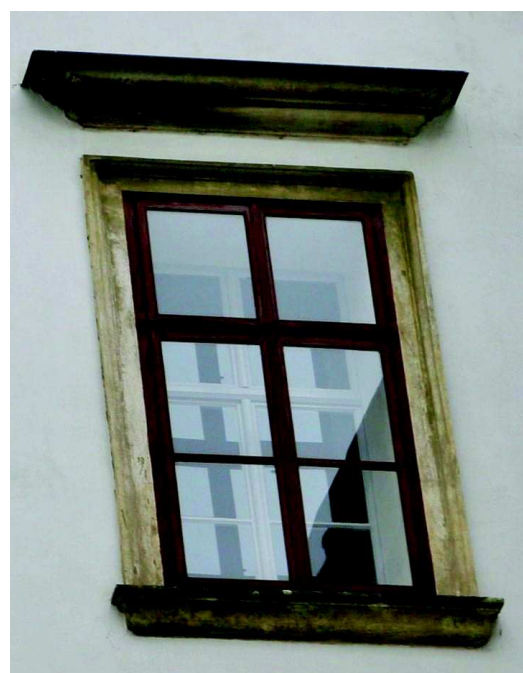
Obecné	
ID prvku	O1-3.28
Jiné označení	
Název prvku	dřevěné okno zdvojené; čtyřkřídle
Opatření	ponechání bez zásahu (viz technologický předpis 2.I)
Podlaží	3.NP
Umístění	východní dvorní průčelí
Rozměry - šířka [mm]	1 110
Rozměry - výška [mm]	2 050
Výška parapetu	1080
Stávající stav	
Zhodnocení	nepůvodní; architektonicky nehodnotný
Stav	mírně poškozený; degradace povětrnostními vlivy
Popis prvku	dřevěné okno zdvojené; omítaná špaleta; čtyřkřídle; otevíravá dovnitř, venkovní křídla ven; křídla tabulková; horní křídla -; 1 tabulka; dolní křídla -; 2 tabulky; s klapačkou; dřevěný rám; dřevěný poutec; kamenné ostění; parapet venkovní -; kamenný
Povrchová úprava	vnější křídla: nátěr - tmavě hnědá barva; vnitřní křídla: nátěr - bílá barva (slonová kost)
Stávající zasklení	tažené jednosklo čiré
Stávající kování	20x zapuštěný okenní závěs; 4x okenní rozvora s okenní olivou - historizující mosazná; 2x okenní háček

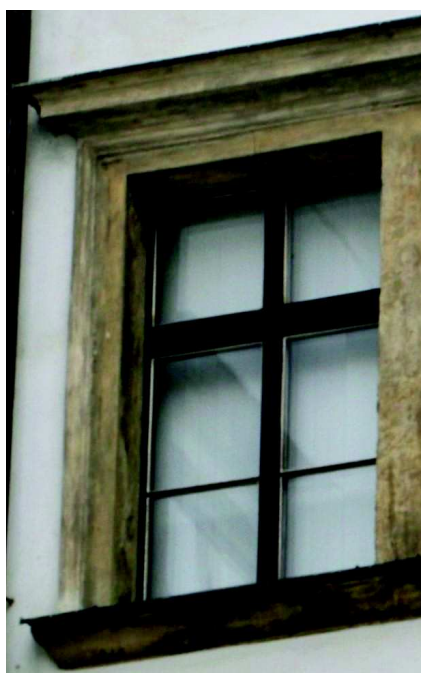
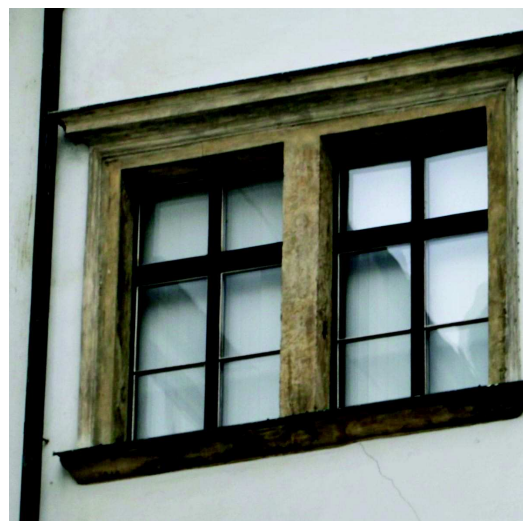
Obecné	
ID prvku	O1-3.29
Jiné označení	
Název prvku	dřevěné okno dvojité; čtyřkřídlé
Opatření	repase vybraných částí (viz technologický předpis 2.E)
Podlaží	3.NP
Umístění	jižní dvorní průčelí
Rozměry - šířka [mm]	1 190
Rozměry - výška [mm]	2 090
Výška parapetu	1250
Stávající stav	
Zhodnocení	nepůvodní; architektonicky nehodnotný
Stav	mírně poškozený; degradace povětrnostními vlivy; nevhodné kování
Popis prvku	dřevěné okno dvojité; čtyřkřídlé; otevíravá dovnitř; horní křídla -; 1 tabulka; dolní křídla -; 2 tabulky; s klapačkou; s okapnicí; dřevěný rám; dřevěný poutec; kamenné ostění; parapet vnitřní -; dřevěný;
Povrchová úprava	nátěr - tmavě hnědá barva
Stávající zasklení	tažené jednosklo čiré
Stávající kování	12x zapuštěný okenní závěs; 1x okenní rozvora s okenní olivou - recentní chromová
Návrhový stav	
Rozměr [mm]	
Křídlo: popis / materiál / povrch	
Zasklení	
Rám: popis / materiál / povrch	
Kování: typ / materiál / povrch	nová historizující rozvora, viz referenční rozvora na str. D.1.1.c-02.20

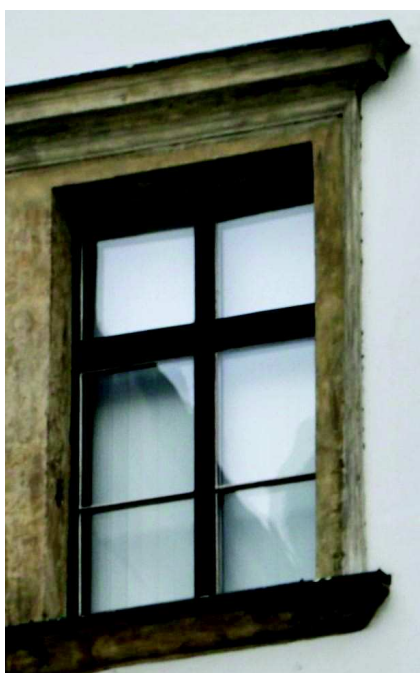
Obecné	
ID prvku	O1-3.30
Jiné označení	
Název prvku	dřevěné okno dvojité; čtyřkřídlé
Opatření	repase vybraných částí (viz technologický předpis 2.E)
Podlaží	3.NP
Umístění	jižní dvorní průčelí
Rozměry - šířka [mm]	1 200
Rozměry - výška [mm]	2 090
Výška parapetu	1250
Stávající stav	
Zhodnocení	nepůvodní; architektonicky nehodnotný
Stav	mírně poškozený; degradace povětrnostními vlivy; nevhodné kování
Popis prvku	dřevěné okno dvojité; čtyřkřídlé; otevíravá dovnitř; horní křídla -; 1 tabulka; dolní křídla -; 2 tabulky; s klapačkou; s okapnicí; dřevěný rám; dřevěný poutec; kamenné ostění; parapet vnitřní -; dřevěný;
Povrchová úprava	nátěr - tmavě hnědá barva
Stávající zasklení	tažené jednosklo čiré
Stávající kování	12x zapuštěný okenní závěs; 1x okenní rozvora s okenní olivou - recentní chromová
Návrhový stav	
Rozměr [mm]	
Křídlo: popis / materiál / povrch	
Zasklení	
Rám: popis / materiál / povrch	
Kování: typ / materiál / povrch	nová historizující rozvora, viz referenční rozvora na str. D.1.1.c-02.20

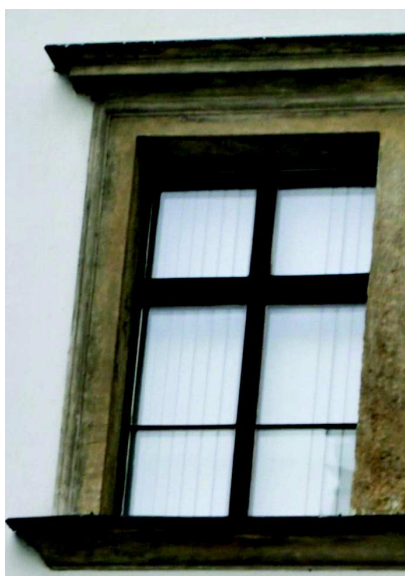
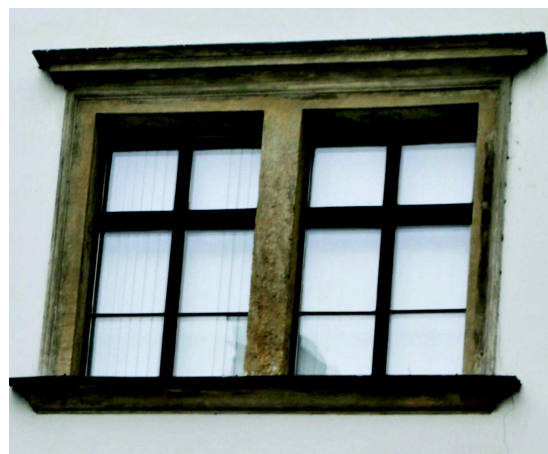
Obecné	
ID prvku	O1-3.31
Jiné označení	
Název prvku	dřevěné okno dvojité; čtyřkřídlé
Opatření	repase vybraných částí (viz technologický předpis 2.E)
Podlaží	3.NP
Umístění	jižní dvorní průčelí
Rozměry - šířka [mm]	1 190
Rozměry - výška [mm]	2 070
Výška parapetu	1240
Stávající stav	
Zhodnocení	nepůvodní; architektonicky nehodnotný
Stav	mírně poškozený; degradace povětrnostními vlivy; nevhodné kování
Popis prvku	dřevěné okno dvojité; čtyřkřídlé; otevíravá dovnitř; horní křídla -; 1 tabulka; dolní křídla -; 2 tabulky; s klapačkou; s okapnicí; dřevěný rám; dřevěný poutec; kamenné ostění; parapet vnitřní -; dřevěný; plechový
Povrchová úprava	nátěr - tmavě hnědá barva
Stávající zasklení	tažené jednosklo čiré
Stávající kování	12x zapuštěný okenní závěs; 1x okenní rozvora s okenní olivou - recentní chromová
Návrhový stav	
Rozměr [mm]	
Křídlo: popis / materiál / povrch	
Zasklení	
Rám: popis / materiál / povrch	
Kování: typ / materiál / povrch	nová historizující rozvora, viz referenční rozvora na str. D.1.1.c-02.20

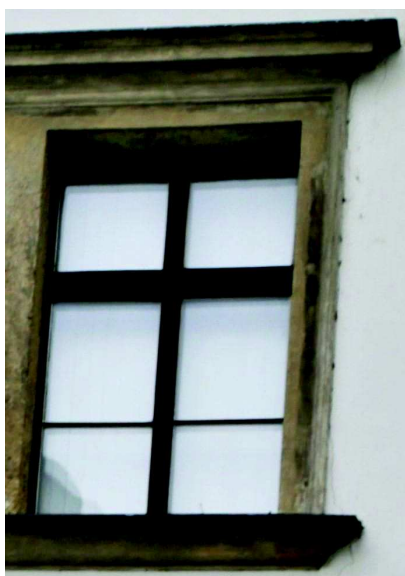
Obecné	
ID prvku	O1-3.32
Jiné označení	
Název prvku	dřevěné okno dvojité; čtyřkřídlé
Opatření	repase vybraných částí (viz technologický předpis 2.E)
Podlaží	3.NP
Umístění	jižní dvorní průčelí
Rozměry - šířka [mm]	1 200
Rozměry - výška [mm]	2 070
Výška parapetu	1240
Stávající stav	
Zhodnocení	nepůvodní; architektonicky nehodnotný
Stav	mírně poškozený; degradace povětrnostními vlivy; nevhodné kování
Popis prvku	dřevěné okno dvojité; čtyřkřídlé; otevíravá dovnitř; horní křídla -; 1 tabulka; dolní křídla -; 2 tabulky; s klapačkou; s okapnicí; dřevěný rám; dřevěný poutec; kamenné ostění; parapet vnitřní -; dřevěný; plechový
Povrchová úprava	nátěr - tmavě hnědá barva
Stávající zasklení	tažené jednosklo čiré
Stávající kování	12x zapuštěný okenní závěs; 1x okenní rozvora s okenní olivou - recentní chromová
Návrhový stav	
Rozměr [mm]	
Křídlo: popis / materiál / povrch	
Zasklení	
Rám: popis / materiál / povrch	
Kování: typ / materiál / povrch	nová historizující rozvora, viz referenční rozvora na str. D.1.1.c-02.20

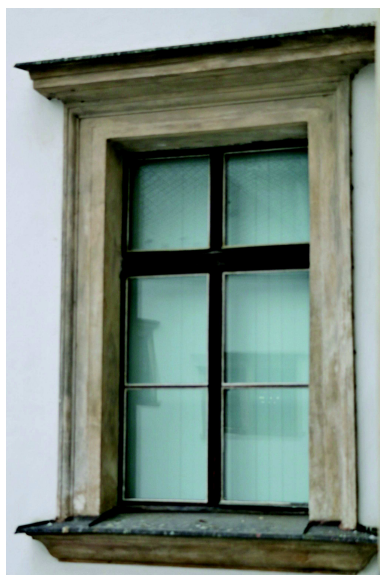
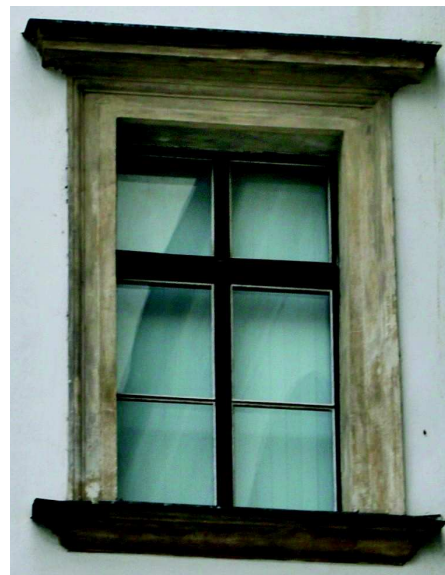
Obecné	
ID prvku	O1-3.33
Jiné označení	
Název prvku	dřevěné okno dvojité; čtyřkřídlé
Opatření	repase vybraných částí (viz technologický předpis 2.E)
Podlaží	3.NP
Umístění	jižní dvorní průčelí
Rozměry - šířka [mm]	1 140
Rozměry - výška [mm]	2 070
Výška parapetu	1230
Stávající stav	
Zhodnocení	nepůvodní; architektonicky nehodnotný
Stav	mírně poškozený; degradace povětrnostními vlivy; nevhodné kování
Popis prvku	dřevěné okno dvojité; čtyřkřídlé; otevíravá dovnitř; horní křídla -; 1 tabulka; dolní křídla -; 2 tabulky; s klapačkou; s okapnicí; dřevěný rám; dřevěný poutec; kamenné ostění; parapet vnitřní -; dřevěný; plechový
Povrchová úprava	nátěr - tmavě hnědá barva
Stávající zasklení	tažené jednosklo čiré
Stávající kování	12x zapuštěný okenní závěs; 1x okenní rozvora s okenní olivou - recentní chromová
Návrhový stav	
Rozměr [mm]	
Křídlo: popis / materiál / povrch	
Zasklení	
Rám: popis / materiál / povrch	
Kování: typ / materiál / povrch	nová historizující rozvora, viz referenční rozvora na str. D.1.1.c-02.20

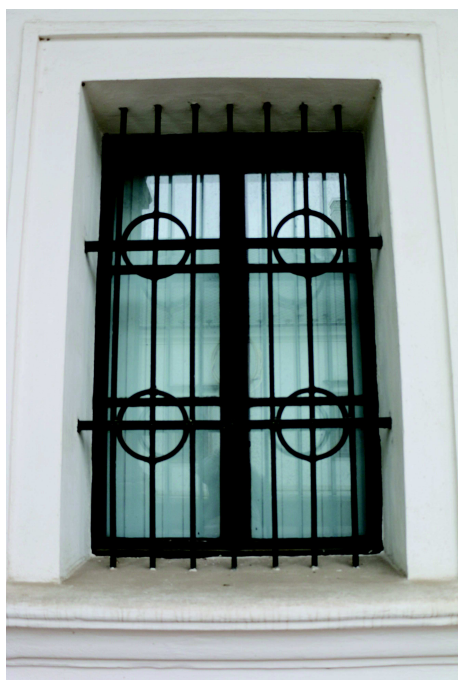
Obecné	
ID prvku	O1-3.34
Jiné označení	KP/3.06/2
Název prvku	dřevěné okno dvojité; dvoukřídlé
Opatření	repase vybraných částí (viz technologický předpis 2.E)
Podlaží	3.NP
Umístění	západní dvorní průčelí
Rozměry - šířka [mm]	990
Rozměry - výška [mm]	1 570
Výška parapetu	1140
Stávající stav	
Zhodnocení	nepůvodní; architektonicky nehodnotný
Stav	mírně poškozený; degradace povětrnostními vlivy
Popis prvku	dřevěné okno dvojité; dvoukřídlé; otevíravá dovnitř; křídla tabulková; 3 tabulky; s klapačkou; dřevěný rám; parapet venkovní -; omítaný ; venkovní kovaná mříž
Povrchová úprava	nátěr - tmavě hnědá barva
Stávající zasklení	tažené jednosklo čiré
Stávající kování	6x zapuštěný okenní závěs; 1x okenní rozvora s okenní olivou - recentní chromová
Návrhový stav	
Rozměr [mm]	
Křídlo: popis / materiál / povrch	
Zasklení	
Rám: popis / materiál / povrch	
Kování: typ / materiál / povrch	nová historizující rozvora, viz referenční rozvora na str. D.1.1.c-02.20

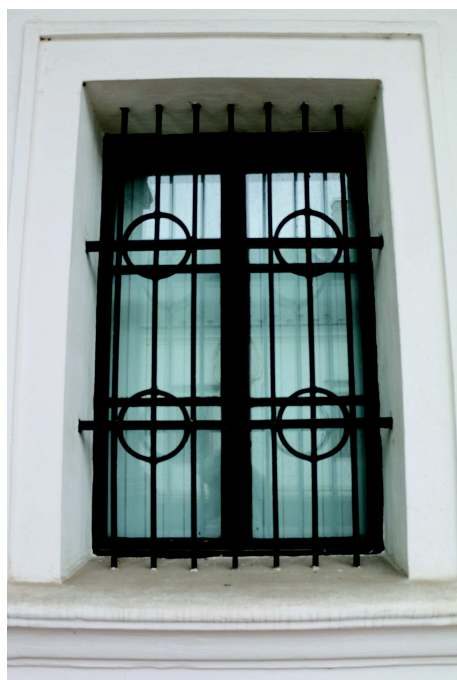
Obecné	
ID prvku	O1-3.35
Jiné označení	KP/3.06/2
Název prvku	dřevěné okno dvojité; dvoukřídlé
Opatření	repase vybraných částí (viz technologický předpis 2.E)
Podlaží	3.NP
Umístění	západní dvorní průčelí
Rozměry - šířka [mm]	1 000
Rozměry - výška [mm]	1 560
Výška parapetu	1130
Stávající stav	
Zhodnocení	nepůvodní; architektonicky nehodnotný
Stav	mírně poškozený; degradace povětrnostními vlivy
Popis prvku	dřevěné okno dvojité; dvoukřídlé; otevíravá dovnitř; křídla tabulková; 3 tabulky; s klapačkou; dřevěný rám; parapet venkovní -; omítaný ; venkovní kovaná mříž
Povrchová úprava	nátěr - tmavě hnědá barva
Stávající zasklení	tažené jednosklo čiré
Stávající kování	6x zapuštěný okenní závěs; 1x okenní rozvora s okenní olivou - recentní chromová
Návrhový stav	
Rozměr [mm]	
Křídlo: popis / materiál / povrch	
Zasklení	
Rám: popis / materiál / povrch	
Kování: typ / materiál / povrch	nová historizující rozvora, viz referenční rozvora na str. D.1.1.c-02.20

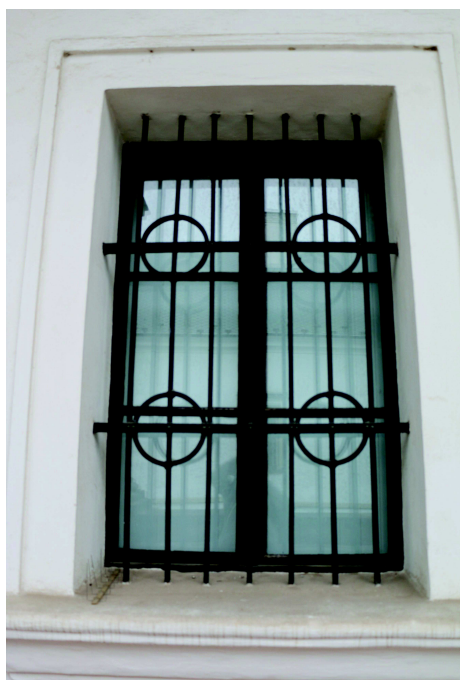
Obecné	
ID prvku	O1-3.36
Jiné označení	KP/3.06/2
Název prvku	dřevěné okno dvojité; dvoukřídlé
Opatření	repase vybraných částí (viz technologický předpis 2.E)
Podlaží	3.NP
Umístění	západní dvorní průčelí
Rozměry - šířka [mm]	990
Rozměry - výška [mm]	1 550
Výška parapetu	960
Stávající stav	
Zhodnocení	nepůvodní; architektonicky nehodnotný
Stav	mírně poškozený; degradace povětrnostními vlivy
Popis prvku	dřevěné okno dvojité; dvoukřídlé; otevíravá dovnitř; křídla tabulková; 3 tabulky; s klapačkou; dřevěný rám; parapet venkovní -; omítaný; venkovní kovaná mříž
Povrchová úprava	nátěr - tmavě hnědá barva
Stávající zasklení	tažené jednosklo čiré
Stávající kování	6x zapuštěný okenní závěs; 1x okenní rozvora s okenní olivou - recentní chromová
Návrhový stav	
Rozměr [mm]	
Křídlo: popis / materiál / povrch	
Zasklení	
Rám: popis / materiál / povrch	
Kování: typ / materiál / povrch	nová historizující rozvora, viz referenční rozvora na str. D.1.1.c-02.20

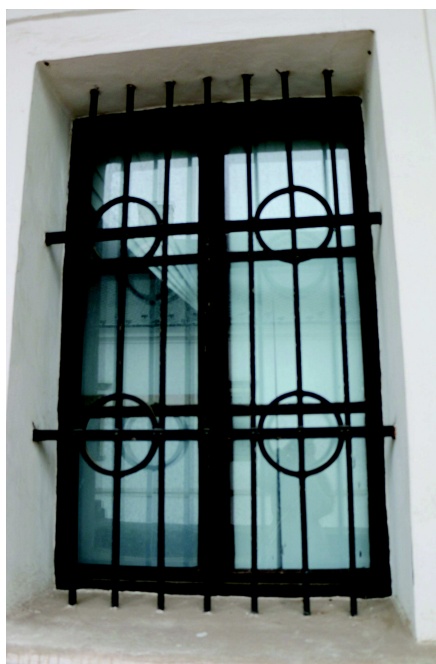
Obecné	
ID prvku	O1-3.37
Jiné označení	KP/3.06/2
Název prvku	dřevěné okno dvojité; dvoukřídlé
Opatření	repase vybraných částí (viz technologický předpis 2.E)
Podlaží	3.NP
Umístění	západní dvorní průčelí
Rozměry - šířka [mm]	1 000
Rozměry - výška [mm]	1 560
Výška parapetu	1140
Stávající stav	
Zhodnocení	nepůvodní; architektonicky nehodnotný
Stav	mírně poškozený; degradace povětrnostními vlivy
Popis prvku	dřevěné okno dvojité; dvoukřídlé; otevíravá dovnitř; křídla tabulková; 3 tabulky; s klapačkou; dřevěný rám; parapet venkovní -; omítaný; venkovní kovaná mříž
Povrchová úprava	nátěr - tmavě hnědá barva
Stávající zasklení	tažené jednosklo čiré
Stávající kování	6x zapuštěný okenní závěs; 1x okenní rozvora s okenní olivou - recentní chromová
Návrhový stav	
Rozměr [mm]	
Křídlo: popis / materiál / povrch	
Zasklení	
Rám: popis / materiál / povrch	
Kování: typ / materiál / povrch	nová historizující rozvora, viz referenční rozvora na str. D.1.1.c-02.20

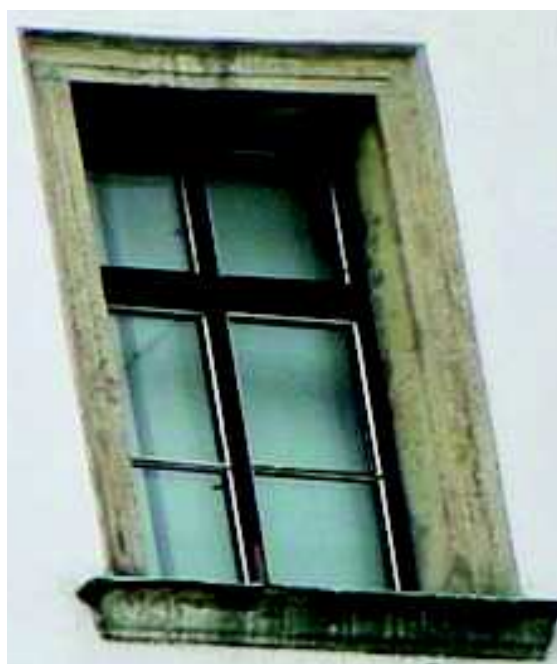
Obecné	
ID prvku	O1-3.38
Jiné označení	OK/3.05/1
Název prvku	dřevěné okno dvojité; čtyřkřídlé
Opatření	repase vybraných částí (viz technologický předpis 2.E)
Podlaží	3.NP
Umístění	západní dvorní průčelí
Rozměry - šířka [mm]	1 190
Rozměry - výška [mm]	2 090
Výška parapetu	1050
Stávající stav	
Zhodnocení	nepůvodní; architektonicky nehodnotný
Stav	mírně poškozený; degradace povětrnostními vlivy; nevhodné kování
Popis prvku	dřevěné okno dvojité; čtyřkřídlé; otevíravá dovnitř; křídla tabulková; horní křídla -; 1 tabulka; dolní křídla -; 2 tabulky; s klapačkou; dřevěný rám; dřevěný poutec; kamenné ostění; parapet venkovní -; kamenný
Povrchová úprava	nátěr - tmavě hnědá barva
Stávající zasklení	tažené jednosklo čiré
Stávající kování	12x zapuštěný okenní závěs; 2x okenní rozvora s okenní olivou - recentní chromová
Návrhový stav	
Rozměr [mm]	
Křídlo: popis / materiál / povrch	
Zasklení	
Rám: popis / materiál / povrch

Kování: typ / materiál / povrch	nová historizující rozvora, viz referenční rozvora na str. D.1.1.c-02.20
Parapet	
Stínění	
Akustický požadavek	
Požární požadavek	
Tepelně technický požadavek	
Bezpečnostní požadavek	závrtný magnetický kontakt
Ostatní požadavky

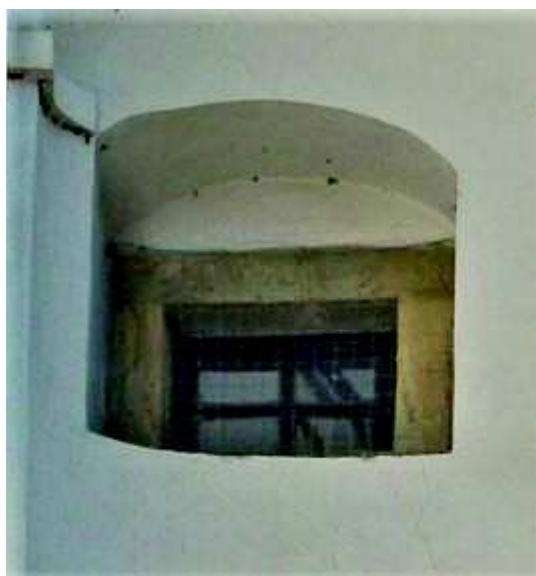
Obecné	
ID prvku	O1-3.39
Jiné označení	
Název prvku	dřevěné okno dvojité; jednokřídlé
Opatření	repase vybraných částí (viz technologický předpis 2.E)
Podlaží	3.NP
Umístění	severní dvorní průčelí
Rozměry - šířka [mm]	530
Rozměry - výška [mm]	350
Výška parapetu	-
Stávající stav	
Zhodnocení	nepůvodní; architektonicky nehodnotný
Stav	mírně poškozený; degradace povětrnostními vlivy
Popis prvku	dřevěné okno dvojité; jednokřídlé; otevírává dovnitř; křídla tabulková; 4 tabulky; dřevěný rám; kamenné ostění; parapet venkovní -; kamenný
Povrchová úprava	nátěr - tmavě hnědá barva
Stávající zasklení	tažené jednosklo čiré
Stávající kování	2x zapuštěný okenní závěs
Návrhový stav	
Rozměr [mm]	
Křídlo: popis / materiál / povrch	
Zasklení	
Rám: popis / materiál / povrch	
Kování: typ / materiál / povrch	nová historizující rozvora, viz referenční rozvora na str. D.1.1.c-02.20
Parapet	
Stínění	
Akustický požadavek	
Požární požadavek	
Tepelně technický požadavek

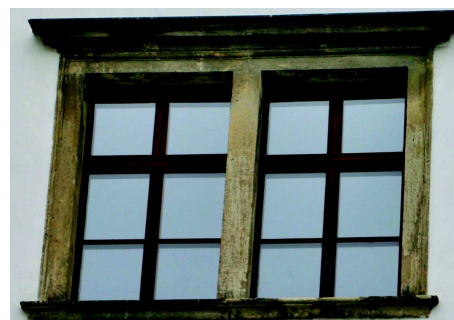
Obecné	
ID prvku	O1-3.40
Jiné označení	
Název prvku	dřevěné okno dvojité; čtyřkřídlé
Opatření	repase vybraných částí (viz technologický předpis 2.E)
Podlaží	3.NP
Umístění	severní dvorní průčelí
Rozměry - šířka [mm]	1 180
Rozměry - výška [mm]	2 070
Výška parapetu	-
Stávající stav	
Zhodnocení	původní; architektonicky nehodnotný
Stav	mírně poškozený; degradace povětrnostními vlivy; nevhodné kování
Popis prvku	dřevěné okno dvojité; čtyřkřídlé; otevíravá dovnitř; křídla tabulková; horní křídla -; 1 tabulka; dolní křídla -; 2 tabulky; s klapačkou; dřevěný rám; dřevěný poutec; kamenné ostění; parapet vnitřní -; dřevěný; parapet venkovní -; kamenný
Povrchová úprava	nátěr - tmavě hnědá barva
Stávající zasklení	tažené jednosklo čiré
Stávající kování	12x zapuštěný okenní závěs; 2x okenní rozvora s okenní olivou - recentní chromová
Návrhový stav	
Rozměr [mm]	
Křídlo: popis / materiál / povrch	
Zasklení	
Rám: popis / materiál / povrch

Kování: typ / materiál / povrch	nová historizující rozvora, viz referenční rozvora na str. D.1.1.c-02.20
Parapet	
Stínění	
Akustický požadavek	
Požární požadavek	
Tepelně technický požadavek	
Bezpečnostní požadavek	závrtný magnetický kontakt
Ostatní požadavky

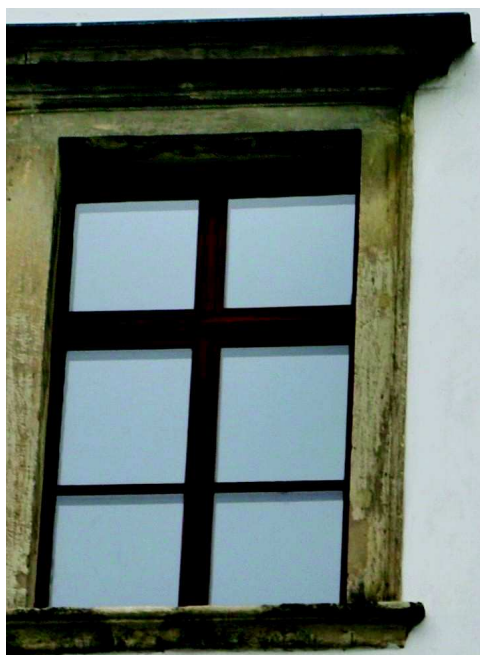
Obecné	
ID prvku	O1-3.41
Jiné označení	
Název prvku	dřevěné okno dvojité; čtyřkřídlé
Opatření	repase vybraných částí (viz technologický předpis 2.E)
Podlaží	3.NP
Umístění	severní dvorní průčelí
Rozměry - šířka [mm]	1 190
Rozměry - výška [mm]	2 070
Výška parapetu	
Stávající stav	
Zhodnocení	nepůvodní; architektonicky nehodnotný
Stav	mírně poškozený; degradace povětrnostními vlivy; nevhodné kování
Popis prvku	dřevěné okno dvojité; čtyřkřídlé; otevíravá dovnitř; křídla tabulková; horní křídla -; 1 tabulka; dolní křídla -; 2 tabulky; s klapačkou; dřevěný rám; dřevěný poutec; kamenné ostění; parapet vnitřní -; dřevěný; parapet venkovní -; kamenný
Povrchová úprava	nátěr - tmavě hnědá barva
Stávající zasklení	tažené jednosklo čiré
Stávající kování	12x zapuštěný okenní závěs; 2x okenní rozvora s okenní olivou - recentní chromová
Návrhový stav	
Rozměr [mm]	
Křídlo: popis / materiál / povrch	
Zasklení	
Rám: popis / materiál / povrch

Kování: typ / materiál / povrch	nová historizující rozvora, viz referenční rozvora na str. D.1.1.c-02.20
Parapet	
Stínění	
Akustický požadavek	
Požární požadavek	
Tepelně technický požadavek	
Bezpečnostní požadavek	závrtný magnetický kontakt
Ostatní požadavky

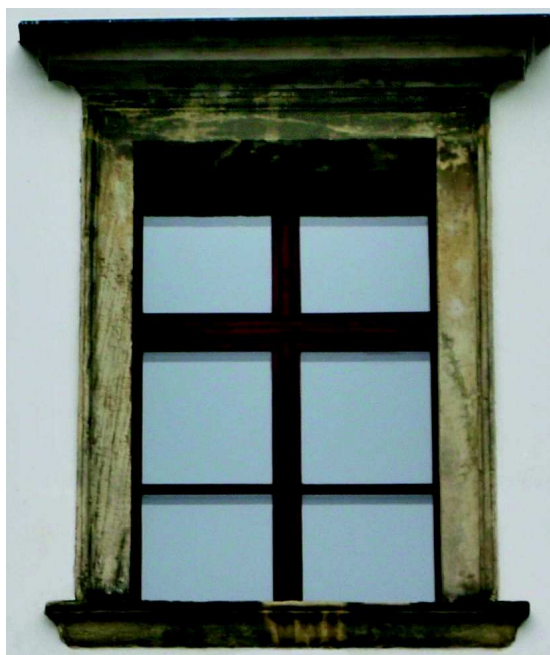
Obecné	
ID prvku	O1-3.42
Jiné označení	
Název prvku	dřevěné okno dvojité; čtyřkřídlé
Opatření	repase vybraných částí (viz technologický předpis 2.E)
Podlaží	3.NP
Umístění	severní dvorní průčelí
Rozměry - šířka [mm]	1 170
Rozměry - výška [mm]	2 070
Výška parapetu	-
Stávající stav	
Zhodnocení	nepůvodní; architektonicky nehodnotný
Stav	mírně poškozený; degradace povětrnostními vlivy; nevhodné kování
Popis prvku	dřevěné okno dvojité; čtyřkřídlé; otevíravá dovnitř; křídla tabulková; horní křídla -; 1 tabulka; dolní křídla -; 2 tabulky; s klapačkou; dřevěný rám; dřevěný poutec; kamenné ostění; parapet vnitřní -; dřevěný; parapet venkovní -; kamenný
Povrchová úprava	nátěr - tmavě hnědá barva
Stávající zasklení	tažené jednosklo čiré
Stávající kování	12x zapuštěný okenní závěs; 2x okenní rozvora s okenní olivou - recentní chromová
Návrhový stav	
Rozměr [mm]	
Křídlo: popis / materiál / povrch	
Zasklení	
Rám: popis / materiál / povrch

Kování: typ / materiál / povrch	nová historizující rozvora, viz referenční rozvora na str. D.1.1.c-02.20
Parapet	
Stínění	
Akustický požadavek	
Požární požadavek	
Tepelně technický požadavek	
Bezpečnostní požadavek	závrtný magnetický kontakt
Ostatní požadavky

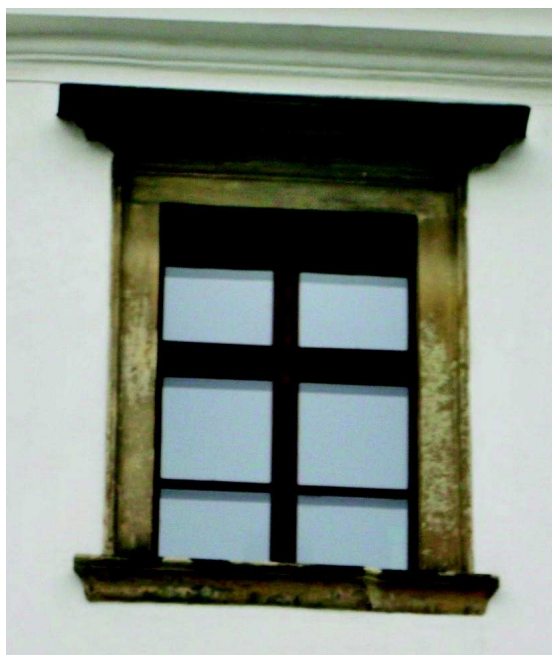
Obecné	
ID prvku	O1-3.43
Jiné označení	
Název prvku	dřevěné okno dvojité; čtyřkřídlé
Opatření	repase vybraných částí (viz technologický předpis 2.E)
Podlaží	3.NP
Umístění	severní dvorní průčelí
Rozměry - šířka [mm]	1 180
Rozměry - výška [mm]	2 050
Výška parapetu	-
Stávající stav	
Zhodnocení	nepůvodní; architektonicky nehodnotný
Stav	mírně poškozený; degradace povětrnostními vlivy; nevhodné kování
Popis prvku	dřevěné okno dvojité; čtyřkřídlé; otevíravá dovnitř; křídla tabulková; horní křídla -; 1 tabulka; dolní křídla -; 2 tabulky; s klapačkou; dřevěný rám; dřevěný poutec; kamenné ostění; parapet vnitřní -; dřevěný; parapet venkovní -; kamenný
Povrchová úprava	nátěr - tmavě hnědá barva
Stávající zasklení	tažené jednosklo čiré
Stávající kování	12x zapuštěný okenní závěs; 2x okenní rozvora s okenní olivou - recentní chromová
Návrhový stav	
Rozměr [mm]	
Křídlo: popis / materiál / povrch	
Zasklení	
Rám: popis / materiál / povrch

Kování: typ / materiál / povrch	nová historizující rozvora, viz referenční rozvora na str. D.1.1.c-02.20
Parapet	
Stínění	
Akustický požadavek	
Požární požadavek	
Tepelně technický požadavek	
Bezpečnostní požadavek	závrtný magnetický kontakt
Ostatní požadavky

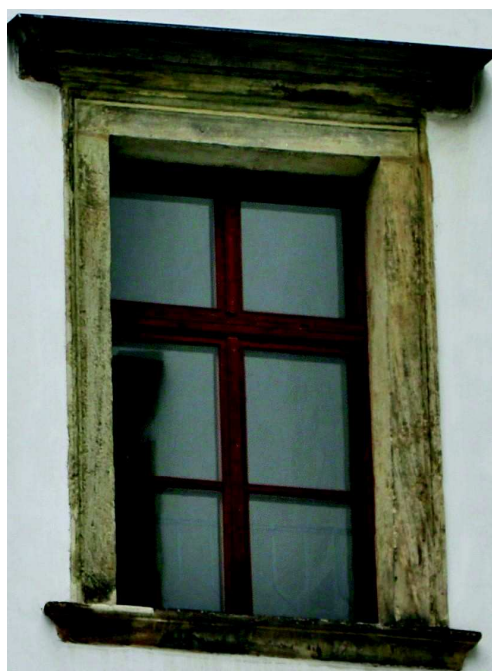
Obecné	
ID prvku	O1-3.44
Jiné označení	
Název prvku	dřevěné okno dvojité; čtyřkřídlé
Opatření	repase vybraných částí (viz technologický předpis 2.E)
Podlaží	3.NP
Umístění	severní dvorní průčelí
Rozměry - šířka [mm]	1 150
Rozměry - výška [mm]	2 050
Výška parapetu	-
Stávající stav	
Zhodnocení	nepůvodní; architektonicky nehodnotný
Stav	mírně poškozený; degradace povětrnostními vlivy; nevhodné kování
Popis prvku	dřevěné okno dvojité; čtyřkřídlé; otevíravá dovnitř; křídla tabulková; horní křídla -; 1 tabulka; dolní křídla -; 2 tabulky; s klapačkou; dřevěný rám; dřevěný poutec; kamenné ostění; parapet vnitřní -; dřevěný; parapet venkovní -; kamenný
Povrchová úprava	nátěr - tmavě hnědá barva
Stávající zasklení	tažené jednosklo čiré
Stávající kování	12x zapuštěný okenní závěs; 2x okenní rozvora s okenní olivou - recentní chromová
Návrhový stav	
Rozměr [mm]	
Křídlo: popis / materiál / povrch	
Zasklení	
Rám: popis / materiál / povrch

Kování: typ / materiál / povrch	nová historizující rozvora, viz referenční rozvora na str. D.1.1.c-02.20
Parapet	
Stínění	
Akustický požadavek	
Požární požadavek	
Tepelně technický požadavek	
Bezpečnostní požadavek	závrtný magnetický kontakt
Ostatní požadavky

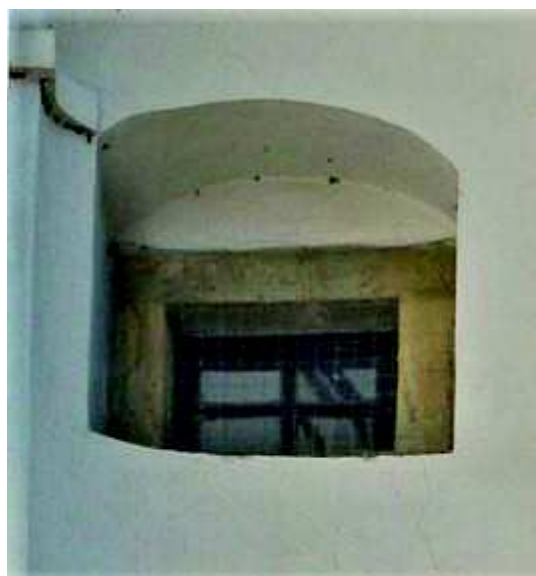
Obecné	
ID prvku	O1-3.46
Jiné označení	
Název prvku	dřevěné okno dvojité; jednokřídlé
Opatření	ponechání bez zásahu (viz technologický předpis 2.1)
Podlaží	3.NP
Umístění	severní dvorní průčelí
Rozměry - šířka [mm]	520
Rozměry - výška [mm]	350
Výška parapetu	-
Stávající stav	
Zhodnocení	nepůvodní; architektonicky nehodnotný
Stav	mírně poškozený; degradace povětrnostními vlivy
Popis prvku	dřevěné okno dvojité; jednokřídlé; otevíravá dovnitř; křídla tabulková; 4 tabulky; dřevěný rám; kamenné ostění; parapet venkovní -; kamenný
Povrchová úprava	nátěr - tmavě hnědá barva
Stávající zasklení	tažené jednosklo čiré
Stávající kování	2x zapuštěný okenní závěs
Návrhový stav	
Rozměr [mm]	
Křídlo: popis / materiál / povrch	
Zasklení	
Rám: popis / materiál / povrch	
Kování: typ / materiál / povrch	
Parapet	
Stínění	
Akustický požadavek	
Požární požadavek	
Tepelně technický požadavek	
Bezpečnostní požadavek	
Ostatní požadavky

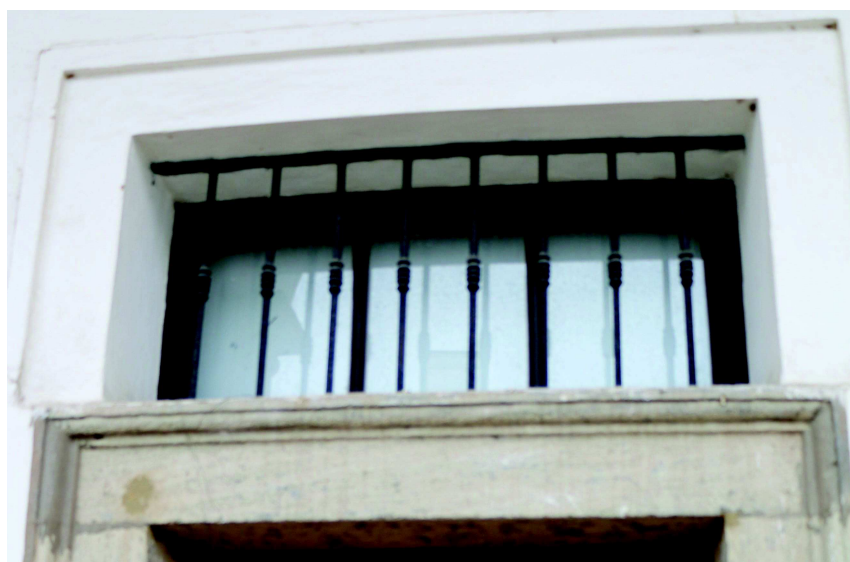
Obecné	
ID prvku	O1-3.47
Jiné označení	KP/3.06/2
Název prvku	dřevěné okno dvojité; jednokřídlé
Opatření	ponechání bez zásahu (viz technologický předpis 2.1)
Podlaží	3.NP
Umístění	západní dvorní průčelí
Rozměry - šířka [mm]	1 160
Rozměry - výška [mm]	560
Výška parapetu	-
Stávající stav	
Zhodnocení	nepůvodní; architektonicky nehodnotný
Stav	mírně poškozený; degradace povětrnostními vlivy
Popis prvku	dřevěné okno dvojité; jednokřídlé; křídla tabulková; 3 tabulky; dřevěný rám; parapet venkovní -; kamenný ; venkovní kovaná mříž
Povrchová úprava	nátěr - tmavě hnědá barva
Stávající zasklení	tažené jednosklo čiré
Stávající kování	2x zapuštěný okenní závěs
Návrhový stav	
Rozměr [mm]	
Křídlo: popis / materiál / povrch	
Zasklení	
Rám: popis / materiál / povrch	
Kování: typ / materiál / povrch	
Parapet	
Stínění	
Akustický požadavek	
Požární požadavek	
Tepelně technický požadavek	
Bezpečnostní požadavek	
Ostatní požadavky
