Zámek Pardubice, využití a obnova zámeckých exteriérů a interiérů.

Kniha dveří, kniha truhlářských prvků.

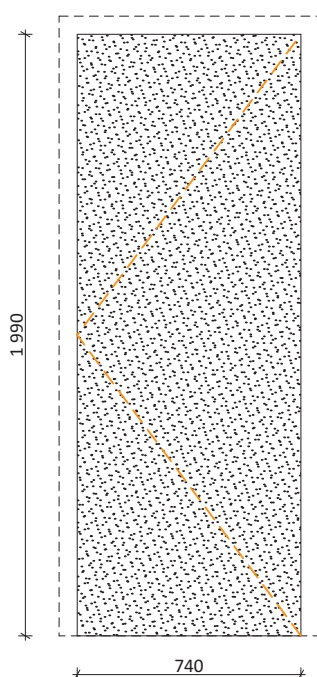
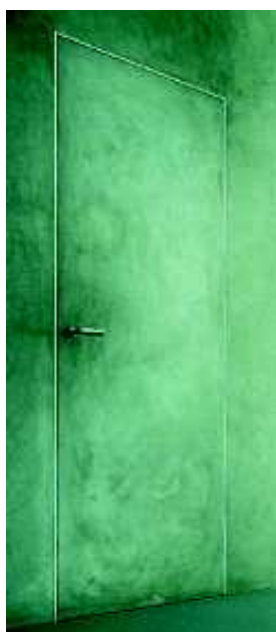
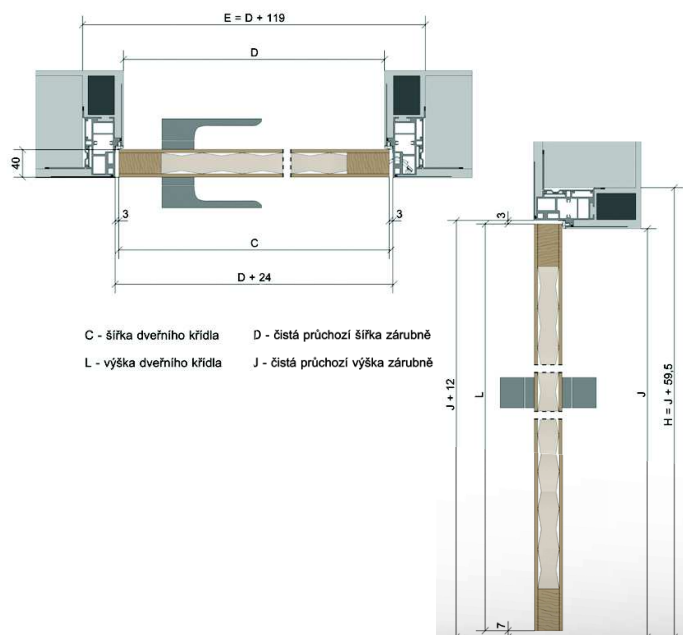
Obecné	
ID prvku	D1-2.05b
Jiné označení	
Název prvku	jednokřídlé dveře interiérové; dřevěné; omítané
Opatření	novotvar (viz technologický předpis 2.A)
Podlaží	2.NP
Umístění	
Rozměry - šířka [mm]	740
Rozměry - výška [mm]	1 990
Otevíravost	P
Stávající stav	
Zhodnocení	
Stav	
Popis prvku	
Stávající povrchová úprava	
Stávající kování	
Návrhový stav	
Rozměr [mm]	740 x 1990
Křídlo - popis / materiál / povrch	stěrka ve vzhledu navazující omítky, bílá výmalba
Kování - typ / materiál / povrch	skryté 3d panty 3x; bezúchytkové otvírání dveří PUSCH
Zárubeň - popis / materiál / povrch	hliníková bezfalcová skrytá
Práh	
Větrání	
Akustický požadavek	
Požární požadavek	
Tepelně technický požadavek	
Bezpečnostní požadavek	
Ostatní požadavky

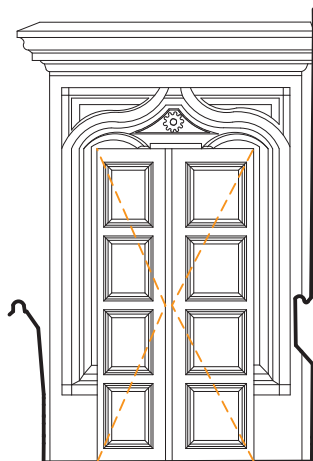
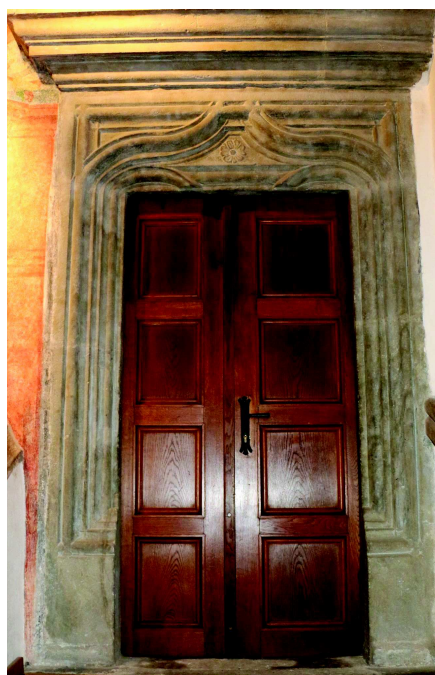
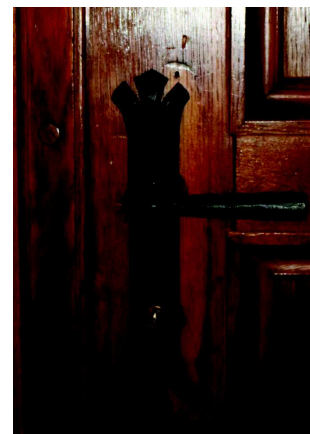
Obecné	
ID prvku	D1-2.06
Jiné označení	
Název prvku	dvoukřídlé dveře interiérové; dřevěné; kazetové
Opatření	ponechání bez zásahu (viz technologický předpis 2.I)
Podlaží	2.NP
Umístění	
Rozměry - šířka [mm]	1 030
Rozměry - výška [mm]	2 080
Otevíravost	L
Stávající stav	
Zhodnocení	nepůvodní; architektonicky nehodnotný
Stav	bez poškození
Popis prvku	dveře dřevěné s kazetovou výplní; 8 kazet; dvoukřídlé; zárubeň dřevěná rámová; práh kamenný; klapačka; zástrč
Stávající povrchová úprava	nátěr - tmavě hnědá lazura
Stávající kování	štítkové kování s klikou - kované; zámek zadlabávací - FAB; dveřní závěs 3x
Návrhový stav	
Rozměr [mm]	
Křídlo - popis / materiál / povrch	
Kování - typ / materiál / povrch	
Zárubeň - popis / materiál / povrch	
Práh	
Větrání	
Akustický požadavek	
Požární požadavek	
Tepelně technický požadavek	
Bezpečnostní požadavek	závrtný magnetický kontakt
Ostatní požadavky

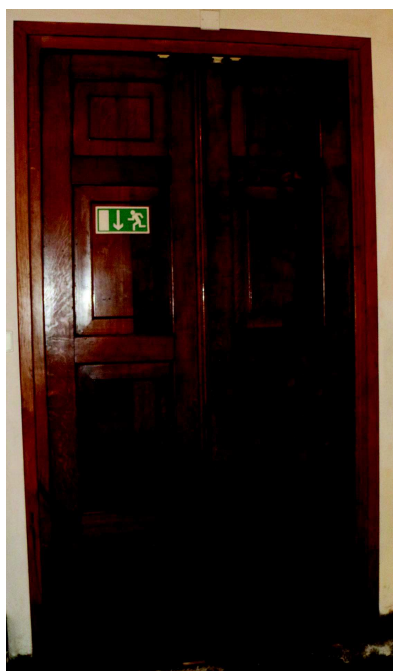
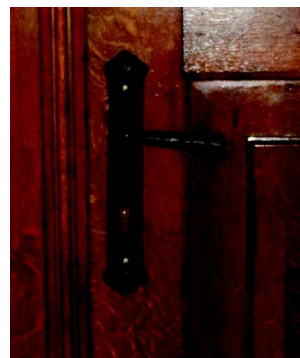
Obecné	
ID prvku	D1-2.07
Jiné označení	
Název prvku	dvoukřídlé dveře interiérové; dřevěné; kazetové
Opatření	ponechání bez zásahu (viz technologický předpis 2.I)
Podlaží	2.NP
Umístění	
Rozměry - šířka [mm]	1 250
Rozměry - výška [mm]	2 090
Otevíravost	P
Stávající stav	
Zhodnocení	původní; architektonicky nehodnotný
Stav	mírně poškozený; lokální poškození laku / nátěru
Popis prvku	dveře dřevěné s kazetovou výplní; 8 kazet; dvoukřídlé; zárubeň dřevěná rámová; práh kamenný; klapačka; zástrč
Stávající povrchová úprava	nátěr - tmavě hnědá lazura
Stávající kování	dveřní kruh visací; štítkové kování s klikou - mosaz
Návrhový stav	
Rozměr [mm]	
Křídlo - popis / materiál / povrch	
Kování - typ / materiál / povrch	
Zárubeň - popis / materiál / povrch	
Práh	
Větrání	
Akustický požadavek	
Požární požadavek	
Tepelně technický požadavek	
Bezpečnostní požadavek	závrtný magnetický kontakt
Ostatní požadavky

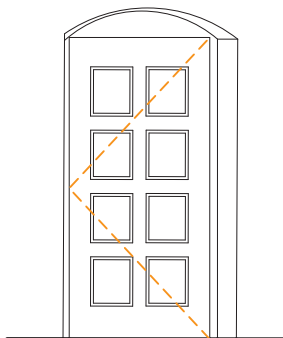
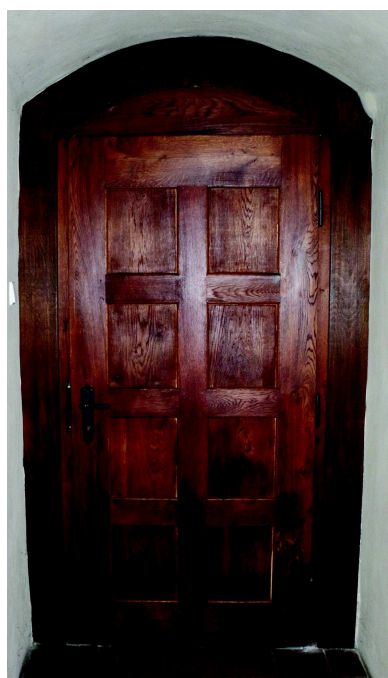
Obecné	
ID prvku	D1-2.08
Jiné označení	
Název prvku	jednokřídlé dveře interiérové; dřevěné; kazetové
Opatření	ponechání bez zásahu (viz technologický předpis 2.I)
Podlaží	2.NP
Umístění	
Rozměry - šířka [mm]	870
Rozměry - výška [mm]	1 980
Otevíravost	P
Stávající stav	
Zhodnocení	nepůvodní; architektonicky nehodnotný
Stav	mírně poškozený; lokální poškození laku / nátěru
Popis prvku	dveře dřevěné s kazetovou výplní; 8 kazet; jednokřídlé; zárubeň dřevěná rámová - horní hrana nadpraží segmentová
Stávající povrchová úprava	nátěr - tmavě hnědá lazura
Stávající kování	štitkové kování s klikou - kované; zámek zadlabávací - FAB; dveřní závěs 3x
Návrhový stav	
Rozměr [mm]	
Křídlo - popis / materiál / povrch	
Kování - typ / materiál / povrch	
Zárubeň - popis / materiál / povrch	
Práh	
Větrání	
Akustický požadavek	
Požární požadavek	
Tepelně technický požadavek	
Bezpečnostní požadavek	
Ostatní požadavky

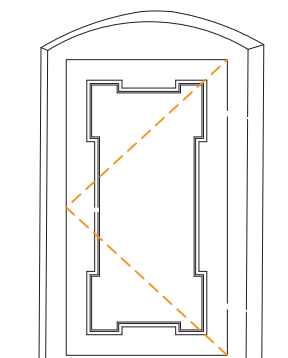
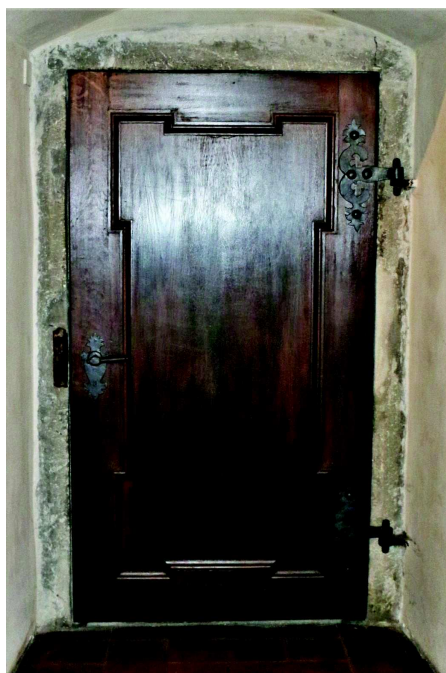
Obecné	
ID prvku	D1-2.09
Jiné označení	
Název prvku	jednokřídlé dveře interiérové; dřevěné
Opatření	ponechání bez zásahu (viz technologický předpis 2.1)
Podlaží	2.NP
Umístění	
Rozměry - šířka [mm]	1 050
Rozměry - výška [mm]	1 960
Otevíravost	P
Stávající stav	
Zhodnocení	nepůvodní; architektonicky hodnotný
Stav	mírně poškozený
Popis prvku	dveře dřevěné s kazetovou výplní; jednokřídlé; kamenné ostění - portál
Stávající povrchová úprava	nátěr - tmavě hnědá lazura
Stávající kování	štitkové kování s klikou - kované; zámek zadlabávací - FAB; kovaný závěs na trn 2x
Návrhový stav	
Rozměr [mm]	
Křídlo - popis / materiál / povrch	
Kování - typ / materiál / povrch	
Zárubeň - popis / materiál / povrch	
Práh	
Větrání	
Akustický požadavek	
Požární požadavek	
Tepelně technický požadavek	
Bezpečnostní požadavek	závrtný magnetický kontakt
Ostatní požadavky

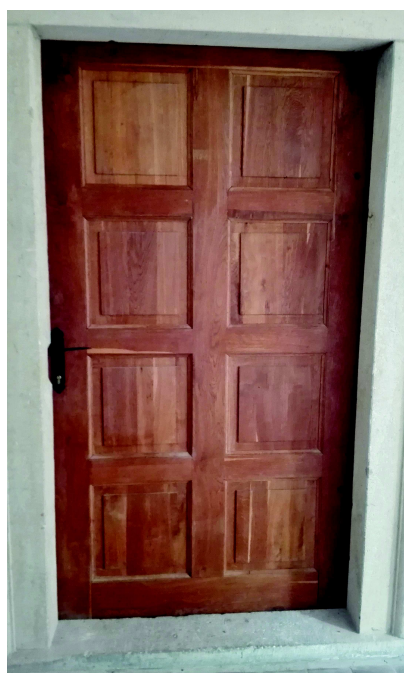
Obecné	
ID prvku	D1-2.10
Jiné označení	
Název prvku	jednokřídlé dveře interiérové; dřevěné; kazetové
Opatření	ponechání bez zásahu (viz technologický předpis 2.1)
Podlaží	2.NP
Umístění	
Rozměry - šířka [mm]	1 090
Rozměry - výška [mm]	2 050
Otevíravost	L
Stávající stav	
Zhodnocení	nepůvodní; architektonicky nehodnotný
Stav	bez poškození
Popis prvku	dveře dřevěné s kazetovou výplní; 8 kazet; dvoukřídlé; kamenné ostění; práh kamenný
Stávající povrchová úprava	nátěr - tmavě hnědá lazura
Stávající kování	štitkové kování s klikou - kované; zámek zadlabávací - FAB; kovaný závěs na trn 2x
Návrhový stav	
Rozměr [mm]	
Křídlo - popis / materiál / povrch	
Kování - typ / materiál / povrch	
Zárubeň - popis / materiál / povrch	
Práh	
Větrání	
Akustický požadavek	
Požární požadavek	
Tepelně technický požadavek	
Bezpečnostní požadavek	
Ostatní požadavky

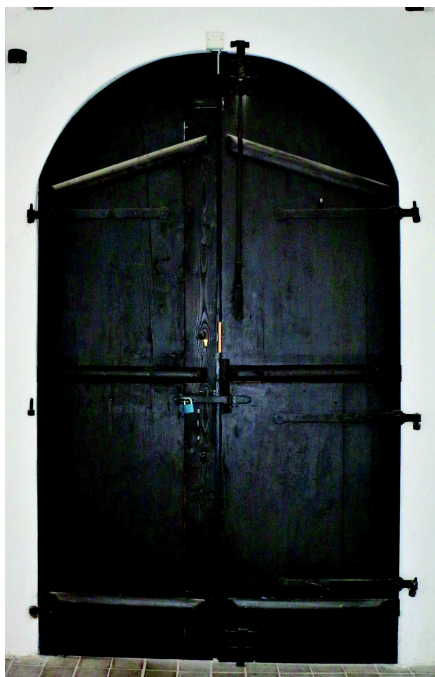
Obecné	
ID prvku	D1-2.11
Jiné označení	
Název prvku	dvoukřídlé dveře interiérové; dřevěné; svlakové
Opatření	ponechání bez zásahu (viz technologický předpis 2.1)
Podlaží	2.NP
Umístění	
Rozměry - šířka [mm]	1 560
Rozměry - výška [mm]	2 050
Otevíravost	L
Stávající stav	
Zhodnocení	nepůvodní; architektonicky hodnotný
Stav	mírně poškozený; lokální poškození laku / nátěru
Popis prvku	dveře dřevěné svlakové; dvoukřídlé; - ukončeny segmentovým obloukem; kamenné ostění; zástrč
Stávající povrchová úprava	nátěr - tmavě hnědý
Stávající kování	petlice s visacím zámkem; rovný závěs na trn
Návrhový stav	
Rozměr [mm]	
Křídlo - popis / materiál / povrch	
Kování - typ / materiál / povrch	
Zárubeň - popis / materiál / povrch	
Práh	
Větrání	
Akustický požadavek	
Požární požadavek	
Tepelně technický požadavek	
Bezpečnostní požadavek	
Ostatní požadavky

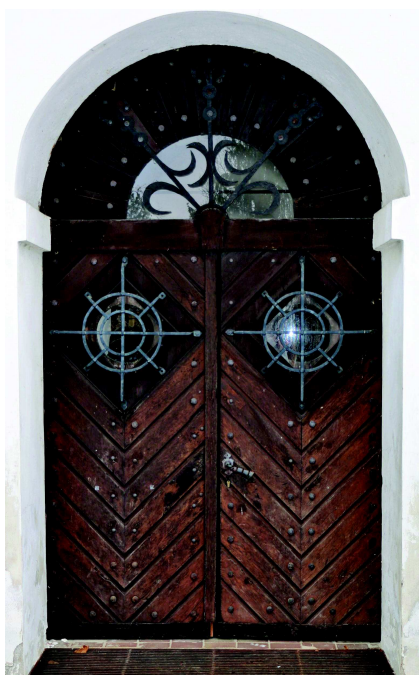
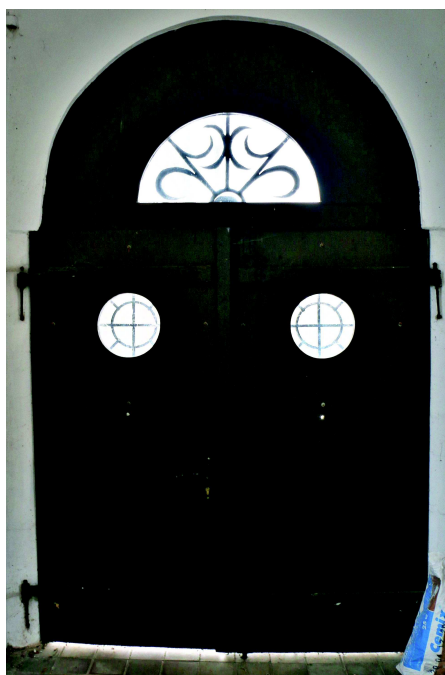
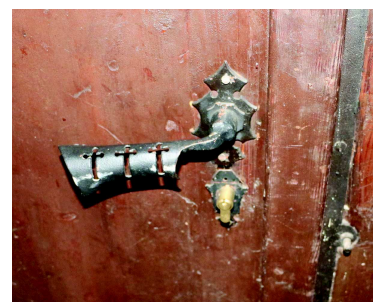
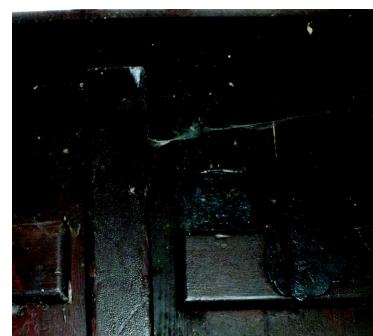
Obecné	
ID prvku	D1-2.12
Jiné označení	
Název prvku	dvoukřídlé dveře exteriérové; dřevěné; svlakové
Opatření	repase in situ (viz technologický předpis 2.D)
Podlaží	2.NP
Umístění	
Rozměry - šířka [mm]	1 600
Rozměry - výška [mm]	2 880
Otevíravost	L
Stávající stav	
Zhodnocení	původní; architektonicky hodnotný
Stav	mírně poškozený; lokální poškození laku / nátěru; degradace povětrnostními vlivy
Popis prvku	dveře dřevěné svlakové; dvoukřídlé; nadsvětlík segmentový s prosklením; kruhová okénka v křídlech; prosklení zamřížované; kamenné ostění; klapačka; zástrč
Stávající povrchová úprava	nátěr - tmavě hnědá lazura; degradace povětrnostními vlivy
Stávající kování	štitkové kování s klikou - kované; zámek zadlabávací - FAB; rovný závěs na trn
Návrhový stav	
Rozměr [mm]	stejně jako stávající
Křídlo - popis / materiál / povrch	nátěr - tmavě hnědá barva
Kování - typ / materiál / povrch	repase kování (viz technologický předpis 2.D); repase kovaných doplňků - mřížce, čepy s půlkulovou hlavou; vrchní černý grafitový fermežový nátěr

Zárubeň - popis / materiál / povrch	
Práh	
Větrání	
Akustický požadavek	
Požární požadavek	
Tepelně technický požadavek	
Bezpečnostní požadavek	
Ostatní požadavky

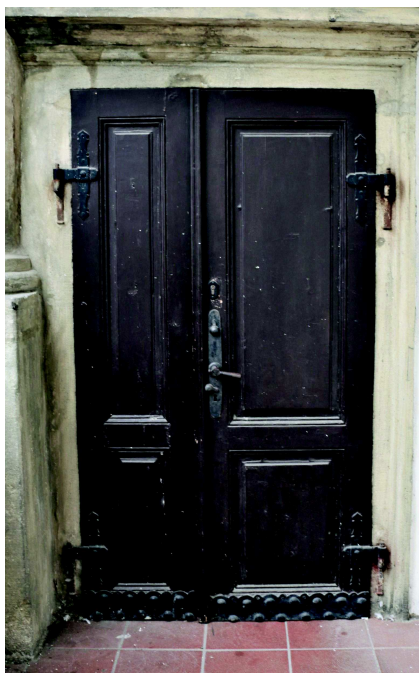
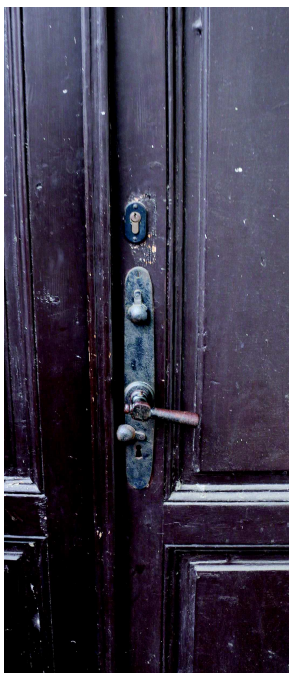
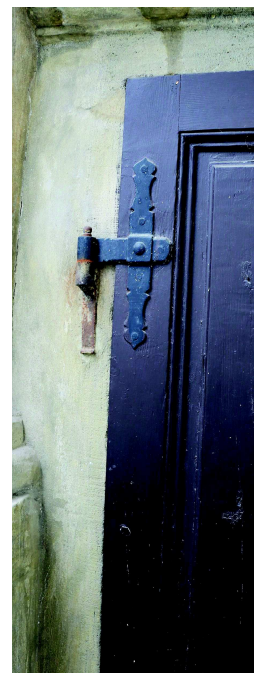
Obecné	
ID prvku	D1-2.13
Jiné označení	PO/1.04/2
Název prvku	dvoukřídlé dveře exteriérové; dřevěné; kazetové
Opatření	repase in situ (viz technologický předpis 2.D)
Podlaží	2.NP
Umístění	
Rozměry - šířka [mm]	1 050
Rozměry - výška [mm]	1 950
Otevíravost	P
Stávající stav	
Zhodnocení	nepůvodní; architektonicky hodnotný
Stav	silně poškozený; lokální poškození laku / nátěru; degradace povětrnostními vlivy
Popis prvku	dveře dřevěné s kazetovou výplní; 8 kazet; dvoukřídlé; rubové oplechování, diagonální pásy, oplechovaný sokl na líci; kamenné ostění - portál; kované doplňky - nýty s půlkulatou hlavou; klapačka; zástrč
Stávající povrchová úprava	nátěr - tmavě hnědý; degradace povětrnostními vlivy
Stávající kování	štítkové kování s klikou - kované; zámek zadlabávací - FAB; zámek zadlabávací - dózický; klíčová dírka se štítkem; kovaný závěs na trn 2x
Návrhový stav	
Rozměr [mm]	stejně jako stávající
Křídlo - popis / materiál / povrch	nátěr - tmavě hnědá barva

Kování - typ / materiál / povrch	repase kování (viz technologický předpis 2.D); vrchní černý grafitový fermežový nátěr
Zárubeň - popis / materiál / povrch	stávající kamenné ostění
Práh	
Větrání	
Akustický požadavek	
Požární požadavek	
Tepelně technický požadavek	
Bezpečnostní požadavek	
Ostatní požadavky

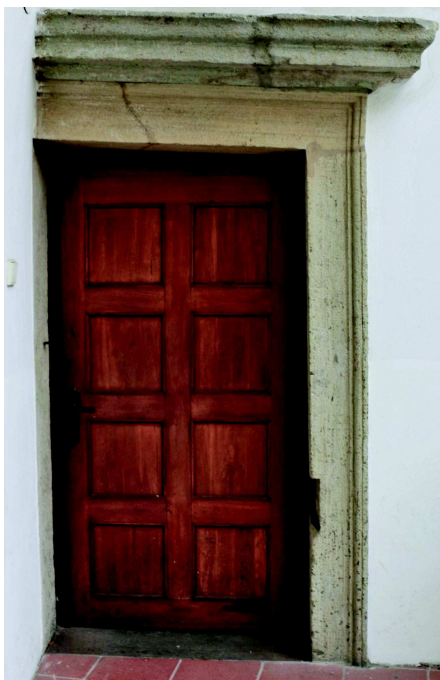
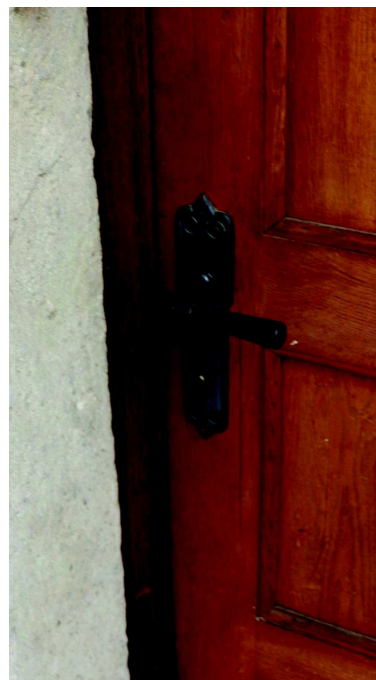
Obecné	
ID prvku	D1-2.14
Jiné označení	PO/1.04/1
Název prvku	jednokřídlé dveře exteriérové; dřevěné; kazetové
Opatření	repase in situ (viz technologický předpis 2.D)
Podlaží	2.NP
Umístění	
Rozměry - šířka [mm]	890
Rozměry - výška [mm]	1 860
Otevíravost	L
Stávající stav	
Zhodnocení	nepůvodní; architektonicky nehodnotný
Stav	mírně poškozený; degradace povětrnostními vlivy
Popis prvku	dveře dřevěné s kazetovou výplní; 8 kazet; jednokřídlé; kamenné ostění - portál; práh kamenný
Stávající povrchová úprava	nátěr - tmavě hnědá lazura; degradace povětrnostními vlivy
Stávající kování	štitkové kování s klikou - kované; zámek zadlabávací - FAB; dveřní závěs 3x
Návrhový stav	
Rozměr [mm]	stejně jako stávající
Křídlo - popis / materiál / povrch	nátěr - tmavá hnědá lazura lesklá
Kování - typ / materiál / povrch	repase kování (viz technologický předpis 2.D); vrchní černý grafitový fermežový nátěr
Zárubeň - popis / materiál / povrch	nátěr - tmavě hnědá lazura lesklá

Práh	
Větrání	
Akustický požadavek	
Požární požadavek	
Tepelně technický požadavek	
Bezpečnostní požadavek	závrtný magnetický kontakt
Ostatní požadavky

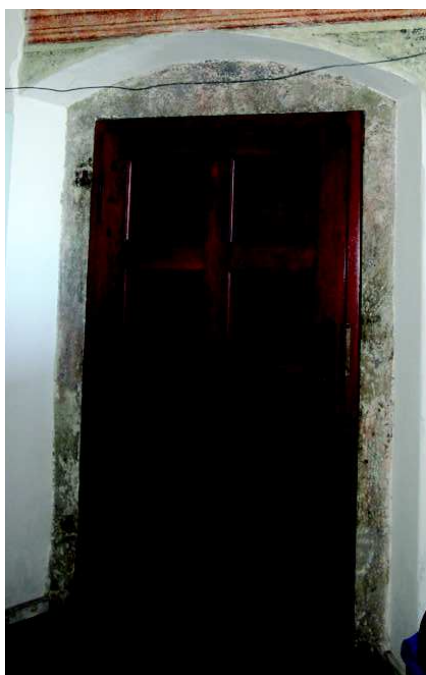
Obecné	
ID prvku	D1-2.17
Jiné označení	PO/1.14/1
Název prvku	jednokřídlé dveře interiérové; dřevěné; kazetové
Opatření	ponechání bez zásahu (viz technologický předpis 2.1)
Podlaží	2.NP
Umístění	
Rozměry - šířka [mm]	980
Rozměry - výška [mm]	1 940
Otevíravost	L
Stávající stav	
Zhodnocení	nepůvodní; architektonicky nehodnotný
Stav	bez poškození
Popis prvku	dveře dřevěné s kazetovou výplní; 8 kazet; jednokřídlé; zárubeň dřevěná rámová; práh kamenný
Stávající povrchová úprava	nátěr - tmavě hnědá lazura
Stávající kování	štitkové kování s klikou - kované; zámek zadlabávací - FAB; dveřní závěs 3x
Návrhový stav	
Rozměr [mm]	
Křídlo - popis / materiál / povrch	
Kování - typ / materiál / povrch	
Zárubeň - popis / materiál / povrch	
Práh	
Větrání	
Akustický požadavek	
Požární požadavek	
Tepelně technický požadavek	
Bezpečnostní požadavek	
Ostatní požadavky

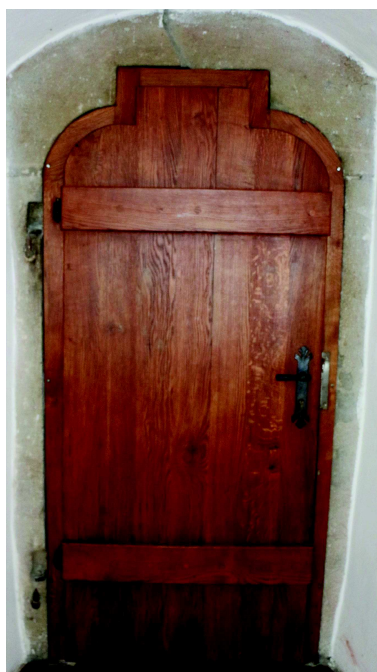
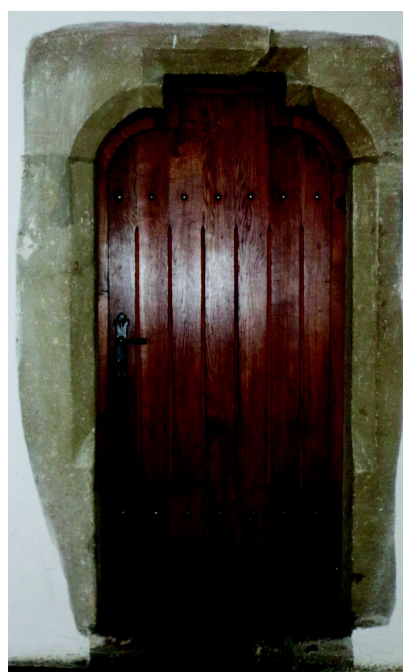
Obecné	
ID prvku	D1-2.18
Jiné označení	PO/1.03/1
Název prvku	jednokřídlé dveře interiérové; dřevěné; svlakové
Opatření	ponechání bez zásahu (viz technologický předpis 2.1)
Podlaží	2.NP
Umístění	
Rozměry - šířka [mm]	810
Rozměry - výška [mm]	1 930
Otevíravost	L
Stávající stav	
Zhodnocení	nepůvodní; architektonicky hodnotný
Stav	bez poškození; silně poškozený; lokální poškození laku / nátěru
Popis prvku	dveře dřevěné svlakové; jednokřídlé - ukončeny holandským obloukem; zárubeň dřevěná rámová; práh kamenný
Stávající povrchová úprava	nátěr - tmavě hnědá lazura
Stávající kování	štitkové kování s klikou - kované; zámek zadlabávací - FAB; dveřní závěs 2x
Návrhový stav	
Rozměr [mm]	
Křídlo - popis / materiál / povrch	
Kování - typ / materiál / povrch	
Zárubeň - popis / materiál / povrch	
Práh	
Větrání	
Akustický požadavek	
Požární požadavek	
Tepelně technický požadavek	
Bezpečnostní požadavek	
Ostatní požadavky

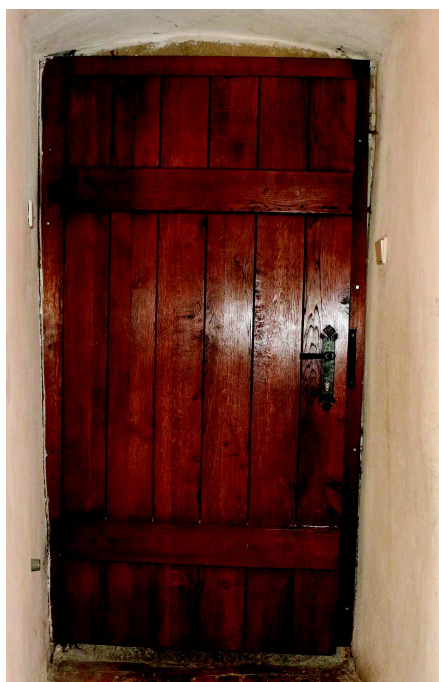
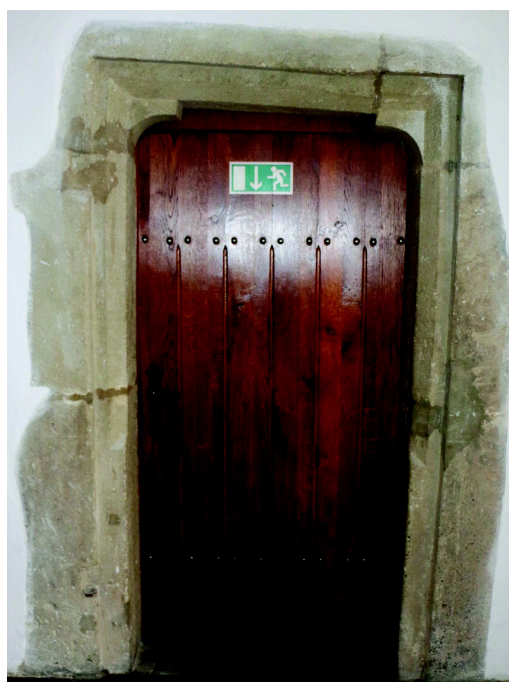
Obecné	
ID prvku	D1-2.19
Jiné označení	PO/1.03/2
Název prvku	jednokřídlé dveře interiérové; dřevěné; svlakové
Opatření	ponechání bez zásahu (viz technologický předpis 2.1)
Podlaží	2.NP
Umístění	
Rozměry - šířka [mm]	900
Rozměry - výška [mm]	1 910
Otevíravost	L
Stávající stav	
Zhodnocení	nepůvodní; architektonicky hodnotný
Stav	bez poškození
Popis prvku	dveře dřevěné svlakové; jednokřídlé; zárubeň dřevěná rámová; práh kamenný
Stávající povrchová úprava	nátěr - tmavě hnědá lazura
Stávající kování	štitkové kování s klikou - kované; zámek zadlabávací - FAB; dveřní závěs 2x
Návrhový stav	
Rozměr [mm]	
Křídlo - popis / materiál / povrch	
Kování - typ / materiál / povrch	
Zárubeň - popis / materiál / povrch	
Práh	
Větrání	
Akustický požadavek	
Požární požadavek	
Tepelně technický požadavek	
Bezpečnostní požadavek	
Ostatní požadavky

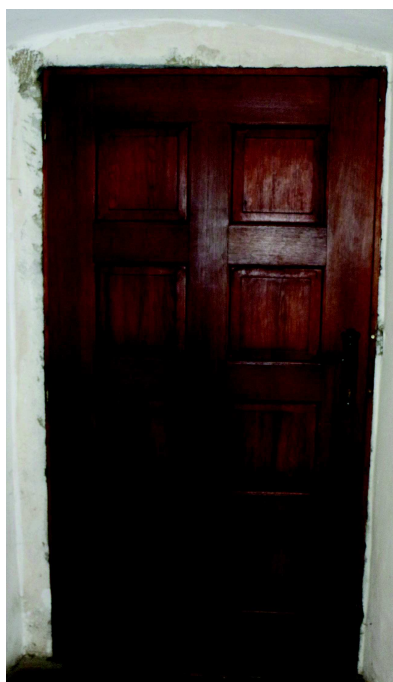
Obecné	
ID prvku	D1-2.20
Jiné označení	
Název prvku	jednokřídlé dveře interiérové; dřevěné; kazetové
Opatření	ponechání bez zásahu (viz technologický předpis 2.1)
Podlaží	2.NP
Umístění	
Rozměry - šířka [mm]	880
Rozměry - výška [mm]	1 780
Otevíravost	L
Stávající stav	
Zhodnocení	nepůvodní; architektonicky nehodnotný
Stav	bez poškození
Popis prvku	dveře dřevěné s kazetovou výplní; 8 kazet; jednokřídlé; zárubeň dřevěná rámová
Stávající povrchová úprava	nátěr - tmavě hnědá lazura
Stávající kování	štitkové kování s klikou - kované; zámek zadlabávací - FAB; dveřní závěs 3x
Návrhový stav	
Rozměr [mm]	
Křídlo - popis / materiál / povrch	
Kování - typ / materiál / povrch	
Zárubeň - popis / materiál / povrch	
Práh	
Větrání	
Akustický požadavek	
Požární požadavek	
Tepelně technický požadavek	
Bezpečnostní požadavek	
Ostatní požadavky

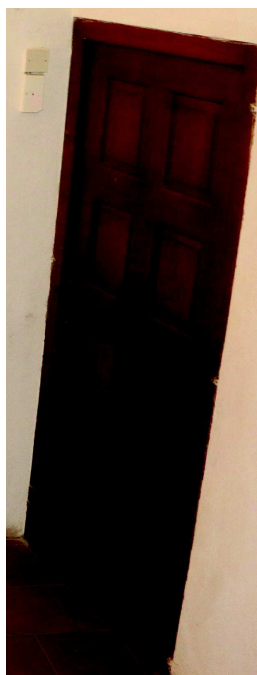
Obecné	
ID prvku	D1-2.21
Jiné označení	
Název prvku	jednokřídlé dveře interiérové; dřevěné; kazetové
Opatření	ponechání bez zásahu (viz technologický předpis 2.I)
Podlaží	2.NP
Umístění	
Rozměry - šířka [mm]	880
Rozměry - výška [mm]	2 000
Otevíravost	L
Stávající stav	
Zhodnocení	nepůvodní; architektonicky nehodnotný
Stav	bez poškození
Popis prvku	dveře dřevěné s kazetovou výplní; 8 kazet; jednokřídlé; zárubeň dřevěná rámová
Stávající povrchová úprava	nátěr - tmavě hnědá lazura
Stávající kování	štitkové kování s klikou - kované; zámek zadlabávací - FAB; dveřní závěs 3x
Návrhový stav	
Rozměr [mm]	
Křídlo - popis / materiál / povrch	
Kování - typ / materiál / povrch	
Zárubeň - popis / materiál / povrch	
Práh	
Větrání	
Akustický požadavek	
Požární požadavek	
Tepelně technický požadavek	
Bezpečnostní požadavek	
Ostatní požadavky

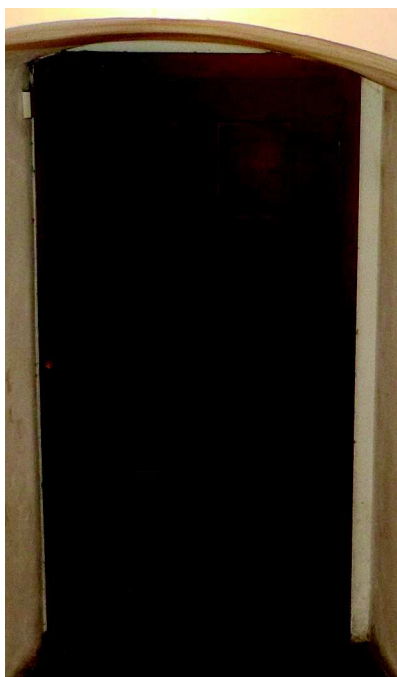
Obecné	
ID prvku	D1-2.22
Jiné označení	
Název prvku	jednokřídlé dveře interiérové; dřevěné; kazetové
Opatření	ponechání bez zásahu (viz technologický předpis 2.1)
Podlaží	2.NP
Umístění	
Rozměry - šířka [mm]	850
Rozměry - výška [mm]	1 950
Otevíravost	P
Stávající stav	
Zhodnocení	nepůvodní; architektonicky nehodnotný
Stav	bez poškození
Popis prvku	dveře dřevěné s kazetovou výplní; 8 kazet; jednokřídlé; zárubeň dřevěná rámová
Stávající povrchová úprava	nátěr - tmavě hnědá lazura
Stávající kování	štitkové kování s klikou - kované; zámek zadlabávací - FAB; dveřní závěs 3x
Návrhový stav	
Rozměr [mm]	
Křídlo - popis / materiál / povrch	
Kování - typ / materiál / povrch	
Zárubeň - popis / materiál / povrch	
Práh	
Větrání	
Akustický požadavek	
Požární požadavek	
Tepelně technický požadavek	
Bezpečnostní požadavek	
Ostatní požadavky

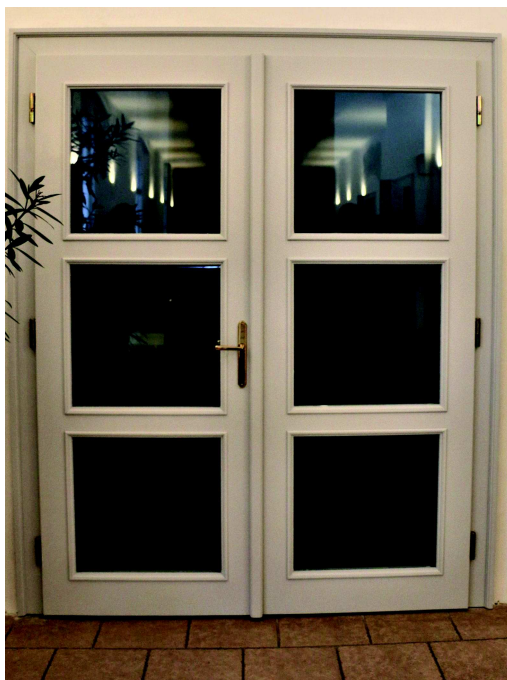
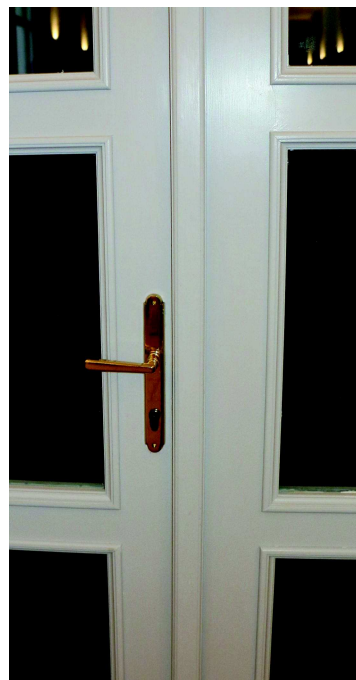
Obecné	
ID prvku	D1-3.01
Jiné označení	
Název prvku	dvoukřídlé dveře interiérové; dřevěné se skleněnou výplní
Opatření	ponechání bez zásahu (viz technologický předpis 2.I)
Podlaží	3.NP
Umístění	
Rozměry - šířka [mm]	1 170
Rozměry - výška [mm]	2 140
Otevíravost	L
Stávající stav	
Zhodnocení	nepůvodní; architektonicky nehodnotný
Stav	bez poškození
Popis prvku	dveře dřevěné se skleněnou výplní; 6 kazet; dvoukřídlé; zárubeň dřevěná obložková; klapačka; zástrč
Stávající povrchová úprava	nátěr - šedá barva; poloreflexní zasklení
Stávající kování	štitkové kování s klikou - mosaz; zámek zadlabávací - FAB; dveřní závěsy - mosazné
Návrhový stav	
Rozměr [mm]	
Křídlo - popis / materiál / povrch	
Kování - typ / materiál / povrch	
Zárubeň - popis / materiál / povrch	
Práh	
Větrání	
Akustický požadavek	
Požární požadavek	
Tepelně technický požadavek	
Bezpečnostní požadavek	
Ostatní požadavky

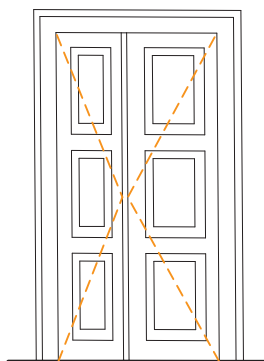
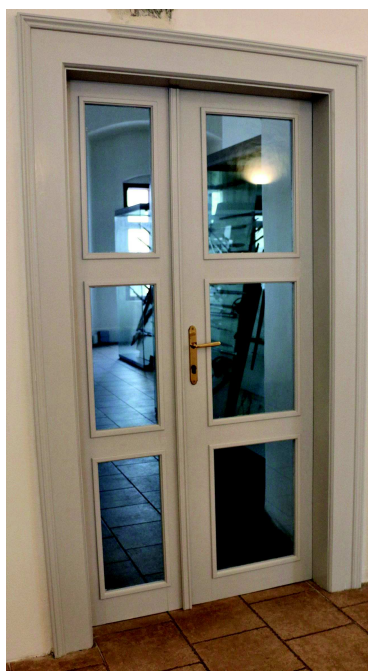
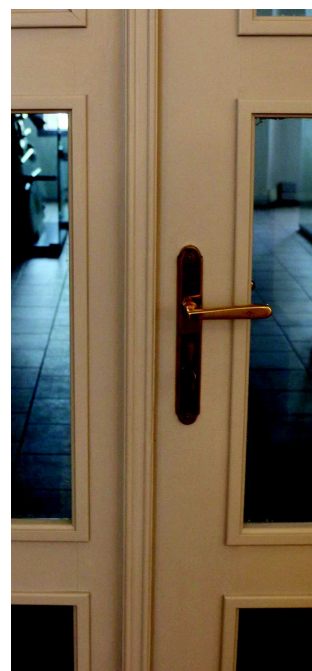
Obecné	
ID prvku	D1-3.02
Jiné označení	
Název prvku	dvoukřídlé dveře interiérové; dřevěné se skleněnou výplní
Opatření	ponechání bez zásahu (viz technologický předpis 2.I)
Podlaží	3.NP
Umístění	
Rozměry - šířka [mm]	1 050
Rozměry - výška [mm]	2 150
Otevíravost	L
Stávající stav	
Zhodnocení	nepůvodní; architektonicky nehodnotný
Stav	bez poškození
Popis prvku	dveře dřevěné se skleněnou výplní; 6 kazet; dvoukřídlé; zárubeň dřevěná obložková; klapačka; zástrč
Stávající povrchová úprava	nátěr - šedá barva; poloreflexní zasklení
Stávající kování	štitkové kování s klikou - mosaz; zámek zadlabávací - FAB; dveřní závěsy - mosazné
Návrhový stav	
Rozměr [mm]	
Křídlo - popis / materiál / povrch	
Kování - typ / materiál / povrch	
Zárubeň - popis / materiál / povrch	
Práh	
Větrání	
Akustický požadavek	
Požární požadavek	
Tepelně technický požadavek	
Bezpečnostní požadavek	
Ostatní požadavky

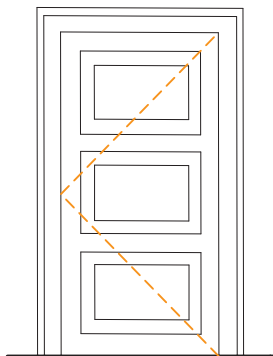
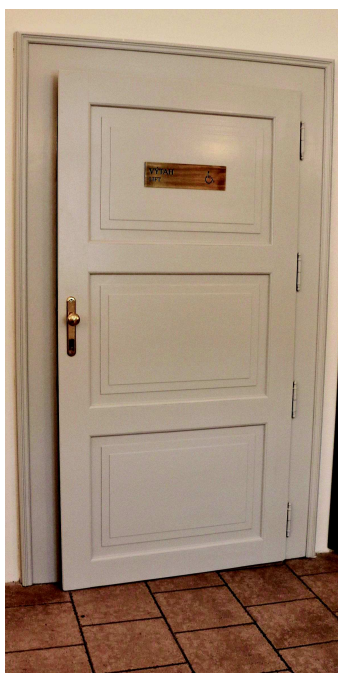
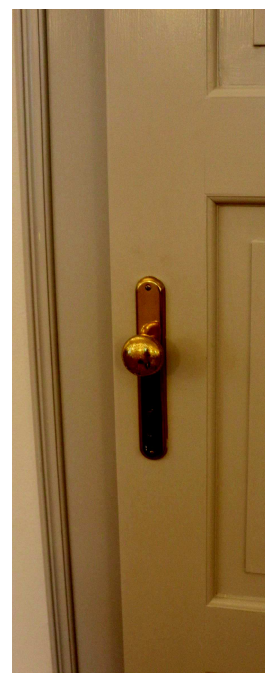
Obecné	
ID prvku	D1-3.03
Jiné označení	
Název prvku	jednokřídlé dveře interiérové; dřevěné; kazetové
Opatření	ponechání bez zásahu (viz technologický předpis 2.1)
Podlaží	3.NP
Umístění	
Rozměry - šířka [mm]	1 060
Rozměry - výška [mm]	2 130
Otevíravost	P
Stávající stav	
Zhodnocení	nepůvodní; architektonicky nehodnotný
Stav	bez poškození
Popis prvku	dveře dřevěné s kazetovou výplní; 3 kazety; jednokřídlé; zárubeň dřevěná obložková
Stávající povrchová úprava	nátěr - šedá barva
Stávající kování	štitkové kování s koulí - mosaz; zámek zadlabávací - FAB; dveřní závěs 4x
Návrhový stav	
Rozměr [mm]	
Křídlo - popis / materiál / povrch	
Kování - typ / materiál / povrch	
Zárubeň - popis / materiál / povrch	
Práh	
Větrání	
Akustický požadavek	
Požární požadavek	
Tepelně technický požadavek	
Bezpečnostní požadavek	
Ostatní požadavky

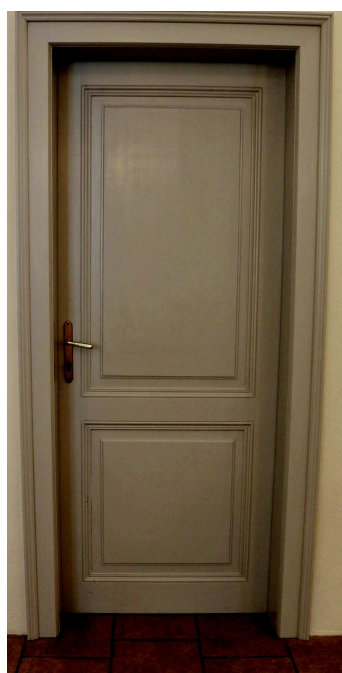
Obecné	
ID prvku	D1-3.04
Jiné označení	
Název prvku	jednokřídlé dveře interiérové; dřevěné; kazetové
Opatření	ponechání bez zásahu (viz technologický předpis 2.I)
Podlaží	3.NP
Umístění	
Rozměry - šířka [mm]	850
Rozměry - výška [mm]	2 200
Otevíravost	L
Stávající stav	
Zhodnocení	nepůvodní; architektonicky nehodnotný
Stav	bez poškození
Popis prvku	dveře dřevěné s kazetovou výplní; 2 kazety; dvoukřídlé; zárubeň dřevěná obložková
Stávající povrchová úprava	nátěr - šedá barva
Stávající kování	štitkové kování s klikou - mosaz; zámek zadlabávací - FAB; dveřní závěsy - mosazné
Návrhový stav	
Rozměr [mm]	
Křídlo - popis / materiál / povrch	
Kování - typ / materiál / povrch	
Zárubeň - popis / materiál / povrch	
Práh	
Větrání	
Akustický požadavek	
Požární požadavek	
Tepelně technický požadavek	
Bezpečnostní požadavek	
Ostatní požadavky

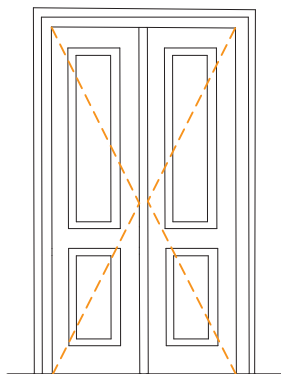
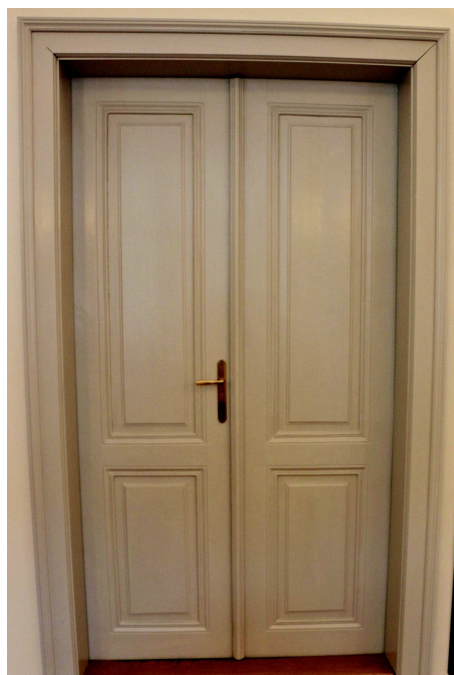
Obecné	
ID prvku	D1-3.05
Jiné označení	
Název prvku	dvoukřídle dveře interiérové; dřevěné; kazetové
Opatření	ponechání bez zásahu (viz technologický předpis 2.I)
Podlaží	3.NP
Umístění	
Rozměry - šířka [mm]	1 210
Rozměry - výška [mm]	2 280
Otevíravost	P
Stávající stav	
Zhodnocení	nepůvodní; architektonicky nehodnotný
Stav	bez poškození
Popis prvku	dveře dřevěné s kazetovou výplní; 4 kazety; dvoukřídle; zárubeň dřevěná obložková; práh dřevěný
Stávající povrchová úprava	nátěr - šedá barva
Stávající kování	štitkové kování s klikou - mosaz; zámek zadlabávací - FAB; dveřní závěsy - mosazné
Návrhový stav	
Rozměr [mm]	
Křídlo - popis / materiál / povrch	
Kování - typ / materiál / povrch	
Zárubeň - popis / materiál / povrch	
Práh	
Větrání	
Akustický požadavek	
Požární požadavek	
Tepelně technický požadavek	
Bezpečnostní požadavek	
Ostatní požadavky

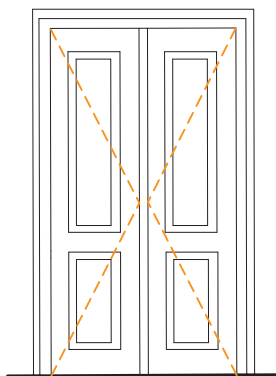
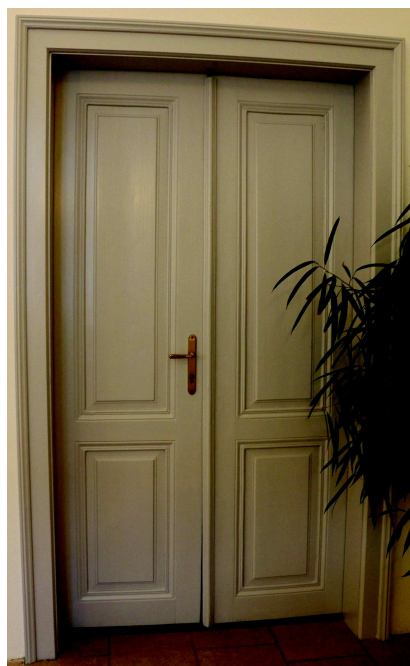
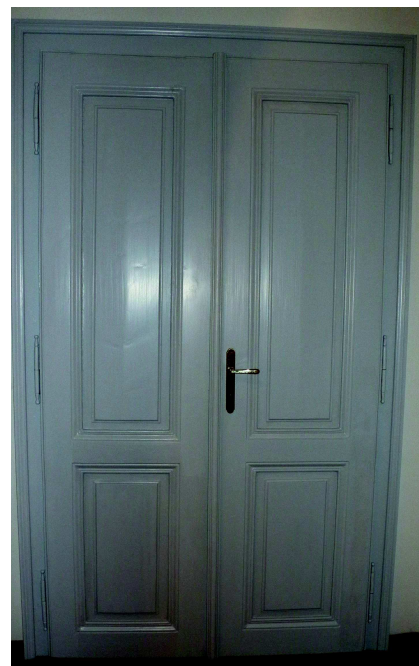
Obecné	
ID prvku	D1-3.06
Jiné označení	
Název prvku	dvoukřídle dveře interiérové; dřevěné; kazetové
Opatření	ponechání bez zásahu (viz technologický předpis 2.1)
Podlaží	3.NP
Umístění	
Rozměry - šířka [mm]	1 210
Rozměry - výška [mm]	2 280
Otevíravost	P
Stávající stav	
Zhodnocení	nepůvodní; architektonicky nehodnotný
Stav	mírně poškozený; nedoléhající křídlo
Popis prvku	dveře dřevěné s kazetovou výplní; 4 kazety; dvoukřídle; zárubeň dřevěná obložková; klapačka; zástrč
Stávající povrchová úprava	nátěr - šedá barva
Stávající kování	štítkové kování s klikou - mosaz; zámek zadlabávací - FAB; dveřní závěsy - mosazné
Návrhový stav	
Rozměr [mm]	
Křídlo - popis / materiál / povrch	
Kování - typ / materiál / povrch	
Zárubeň - popis / materiál / povrch	
Práh	
Větrání	
Akustický požadavek	
Požární požadavek	
Tepelně technický požadavek	
Bezpečnostní požadavek	
Ostatní požadavky

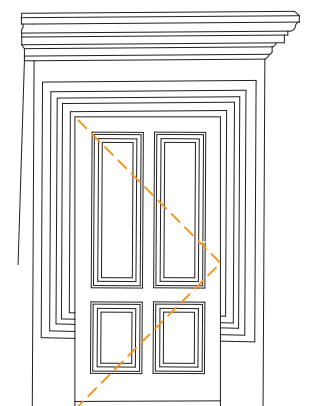
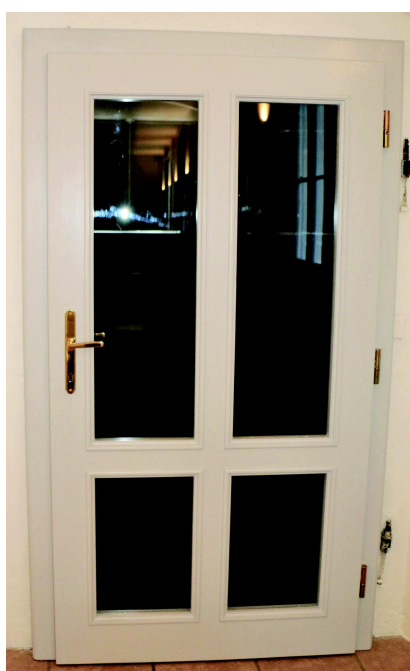
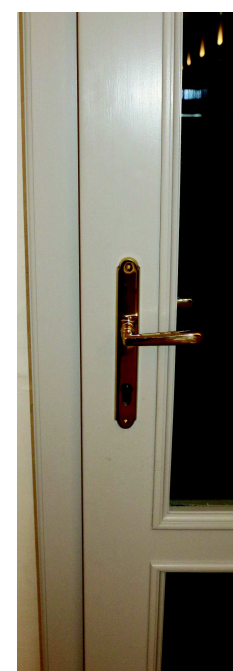
Obecné	
ID prvku	D1-3.07
Jiné označení	PO/3.11/2
Název prvku	jednokřídlé dveře interiérové; dřevěné se skleněnou výplní
Opatření	ponechání bez zásahu (viz technologický předpis 2.I)
Podlaží	3.NP
Umístění	
Rozměry - šířka [mm]	970
Rozměry - výška [mm]	1 880
Otevíravost	P
Stávající stav	
Zhodnocení	nepůvodní; architektonicky nehodnotný
Stav	bez poškození
Popis prvku	dveře dřevěné s kazetovou výplní; 4 kazety; jednokřídlé; zárubeň dřevěná rámová; práh kamenný
Stávající povrchová úprava	nátěr - šedá barva; poloreflexní zasklení
Stávající kování	štitkové kování s klikou - mosaz; zámek zadlabávací - FAB; dveřní závěsy - mosazné
Návrhový stav	
Rozměr [mm]	
Křídlo - popis / materiál / povrch	
Kování - typ / materiál / povrch	
Zárubeň - popis / materiál / povrch	
Práh	
Větrání	
Akustický požadavek	
Požární požadavek	
Tepelně technický požadavek	
Bezpečnostní požadavek	závrtný magnetický kontakt
Ostatní požadavky

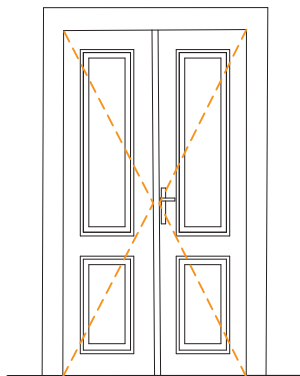
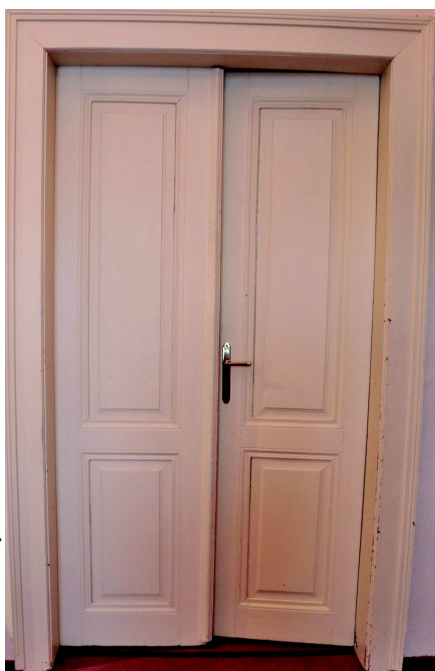
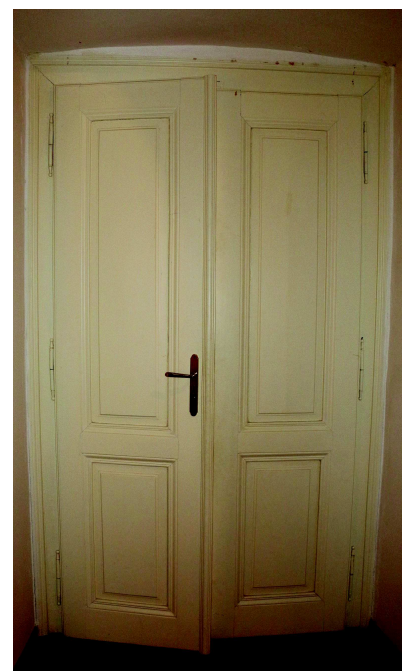
Obecné	
ID prvku	D1-3.08
Jiné označení	
Název prvku	dvoukřídlé dveře interiérové; dřevěné; kazetové
Opatření	ponechání bez zásahu (viz technologický předpis 2.1)
Podlaží	3.NP
Umístění	
Rozměry - šířka [mm]	1 210
Rozměry - výška [mm]	2 300
Otevíravost	L
Stávající stav	
Zhodnocení	nepůvodní; architektonicky nehodnotný
Stav	mírně poškozený; lokální poškození laku / nátěru
Popis prvku	dveře dřevěné s kazetovou výplní; 4 kazety; dvoukřídlé; zárubeň dřevěná obložková; práh dřevěný; klapačka; zástrč
Stávající povrchová úprava	nátěr - slonová kost
Stávající kování	štitkové kování s klikou - mosaz; zámek zadlabávací - FAB; dveřní závěsy - mosazné
Návrhový stav	
Rozměr [mm]	
Křídlo - popis / materiál / povrch	
Kování - typ / materiál / povrch	
Zárubeň - popis / materiál / povrch	
Práh	
Větrání	
Akustický požadavek	
Požární požadavek	
Tepelně technický požadavek	
Bezpečnostní požadavek	
Ostatní požadavky

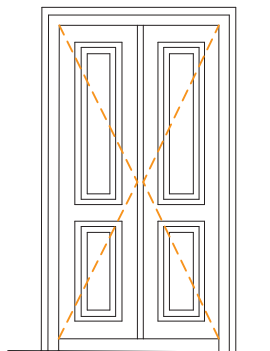
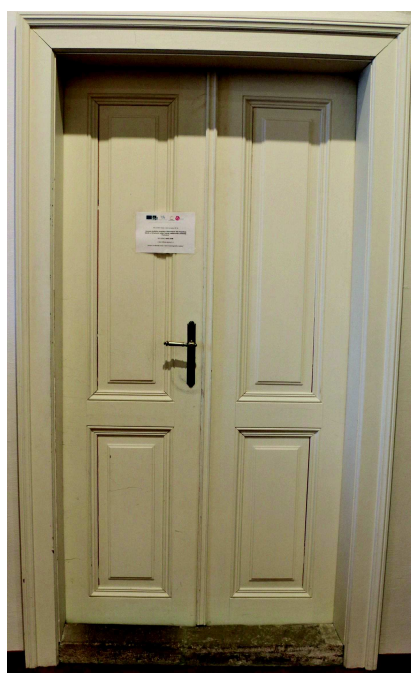
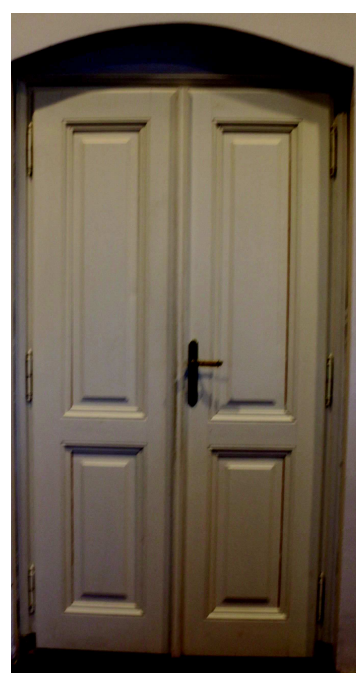
Obecné	
ID prvku	D1-3.09
Jiné označení	
Název prvku	dvoukřídlé dveře interiérové; dřevěné; kazetové
Opatření	ponechání bez zásahu (viz technologický předpis 2.I)
Podlaží	3.NP
Umístění	
Rozměry - šířka [mm]	1 060
Rozměry - výška [mm]	2 140
Otevíravost	P
Stávající stav	
Zhodnocení	nepůvodní; architektonicky nehodnotný
Stav	mírně poškozený; lokální poškození laku / nátěru
Popis prvku	dveře dřevěné s kazetovou výplní; 4 kazety; zárubeň dřevěná obložková; práh kamenný; klapačka; zástrč
Stávající povrchová úprava	nátěr - slonová kost
Stávající kování	štitkové kování s klikou - mosaz; zámek zadlabávací - FAB; dveřní závěs 6x
Návrhový stav	
Rozměr [mm]	
Křídlo - popis / materiál / povrch	
Kování - typ / materiál / povrch	
Zárubeň - popis / materiál / povrch	
Práh	
Větrání	
Akustický požadavek	
Požární požadavek	
Tepelně technický požadavek	
Bezpečnostní požadavek	
Ostatní požadavky

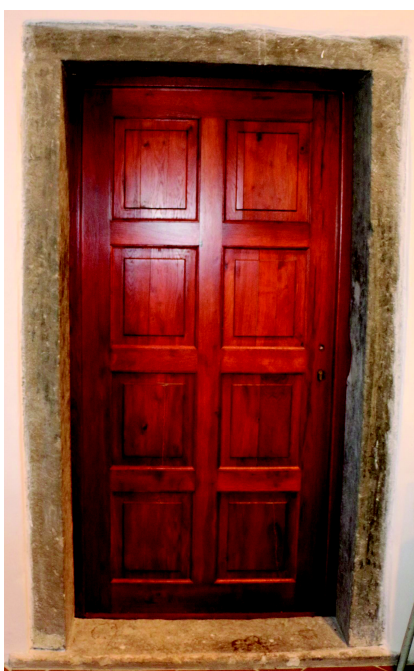
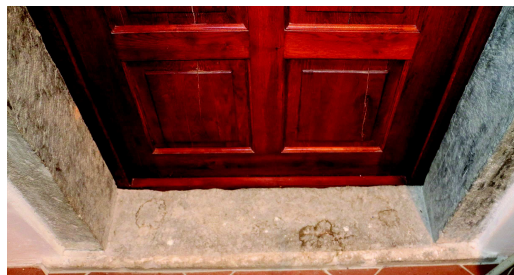
Obecné	
ID prvku	D1-3.10
Jiné označení	
Název prvku	jednokřídlé dveře interiérové; dřevěné; kazetové
Opatření	ponechání bez zásahu (viz technologický předpis 2.1)
Podlaží	3.NP
Umístění	
Rozměry - šířka [mm]	890
Rozměry - výška [mm]	1 910
Otevíravost	P
Stávající stav	
Zhodnocení	nepůvodní; architektonicky nehodnotný
Stav	mírně poškozený
Popis prvku	dveře dřevěné s kazetovou výplní; 8 kazet; jednokřídlé; zárubeň dřevěná rámová; práh kamenný
Stávající povrchová úprava	nátěr - tmavě hnědá lazura
Stávající kování	zámek zadlabávací - FAB; klíčová díрка bez štítku; dveřní závěs 3x
Návrhový stav	
Rozměr [mm]	
Křídlo - popis / materiál / povrch	
Kování - typ / materiál / povrch	
Zárubeň - popis / materiál / povrch	
Práh	
Větrání	
Akustický požadavek	
Požární požadavek	
Tepelně technický požadavek	
Bezpečnostní požadavek	závrtný magnetický kontakt
Ostatní požadavky

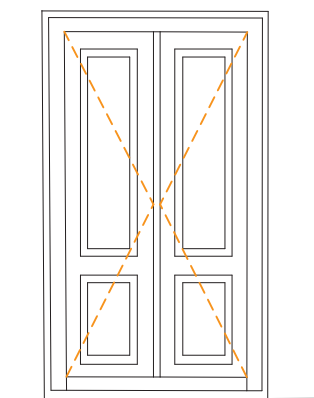
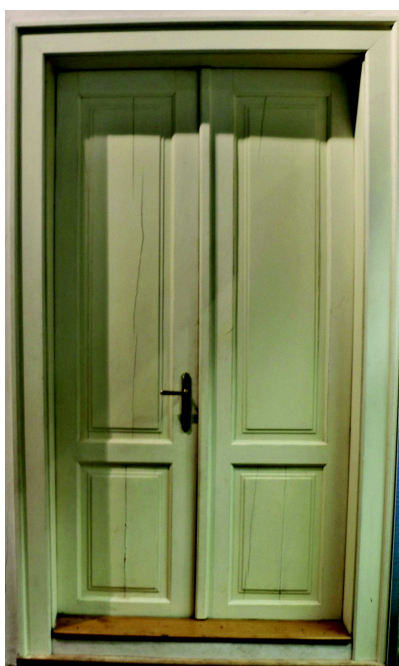
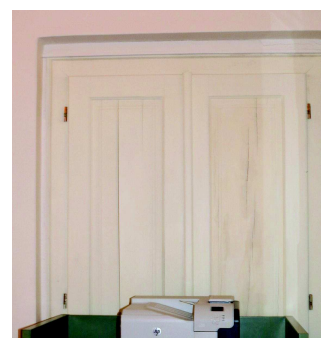
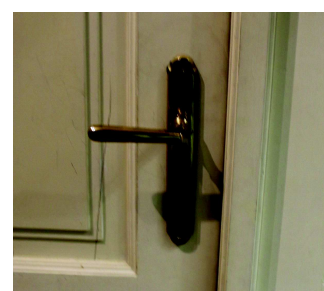
Obecné	
ID prvku	D1-3.11
Jiné označení	
Název prvku	dvoukřídlé dveře interiérové; dřevěné; kazetové
Opatření	repase in situ (viz technologický předpis 2.D)
Podlaží	3.NP
Umístění	
Rozměry - šířka [mm]	1 230
Rozměry - výška [mm]	2 350
Otevíravost	P
Stávající stav	
Zhodnocení	nepůvodní; architektonicky nehodnotný
Stav	silně poškozený; popraskaná kazetová výplň
Popis prvku	dveře dřevěné s kazetovou výplní; 4 kazety; zárubeň dřevěná obložková; práh dřevěný; klapačka; zástrč
Stávající povrchová úprava	nátěr - slonová kost
Stávající kování	štitkové kování s klikou - mosaz; zámek zadlabávací - FAB; dveřní závěsy - mosazné
Návrhový stav	
Rozměr [mm]	stejně jako stávající
Křídlo - popis / materiál / povrch	nátěr - šedá barva
Kování - typ / materiál / povrch	repase kování (viz technologický předpis 2.D)
Zárubeň - popis / materiál / povrch	nátěr - šedá barva
Práh	
Větrání	
Akustický požadavek	
Požární požadavek	
Tepelně technický požadavek

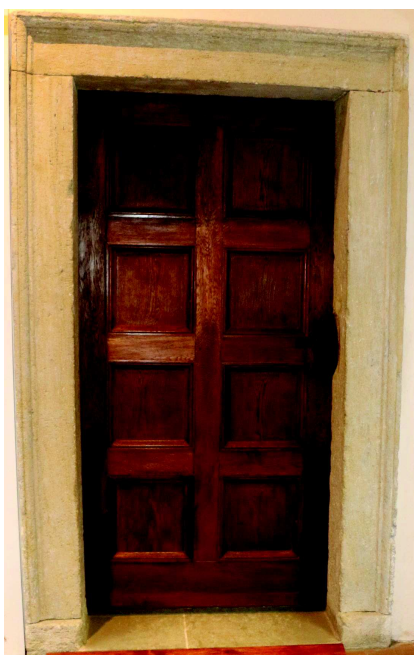
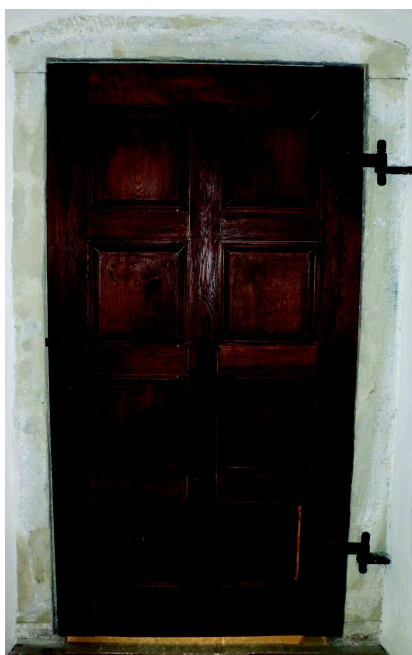
Obecné	
ID prvku	D1-3.12
Jiné označení	PO/3.11/1
Název prvku	jednokřídlé dveře interiérové; dřevěné; kazetové
Opatření	ponechání bez zásahu (viz technologický předpis 2.1)
Podlaží	3.NP
Umístění	
Rozměry - šířka [mm]	970
Rozměry - výška [mm]	2 300
Otevíravost	P
Stávající stav	
Zhodnocení	nepůvodní; architektonicky nehodnotný
Stav	mírně poškozený; lokální poškození laku / nátěru
Popis prvku	dveře dřevěné s kazetovou výplní; 8 kazet; jednokřídlé; kamenné ostění - portál
Stávající povrchová úprava	nátěr - tmavě hnědá lazura
Stávající kování	štitkové kování s klikou - kované; zámek zadlabávací - FAB; kovaný závěs na trn 2x
Návrhový stav	
Rozměr [mm]	
Křídlo - popis / materiál / povrch	
Kování - typ / materiál / povrch	
Zárubeň - popis / materiál / povrch	
Práh	
Větrání	
Akustický požadavek	
Požární požadavek	
Tepelně technický požadavek	
Bezpečnostní požadavek	
Ostatní požadavky

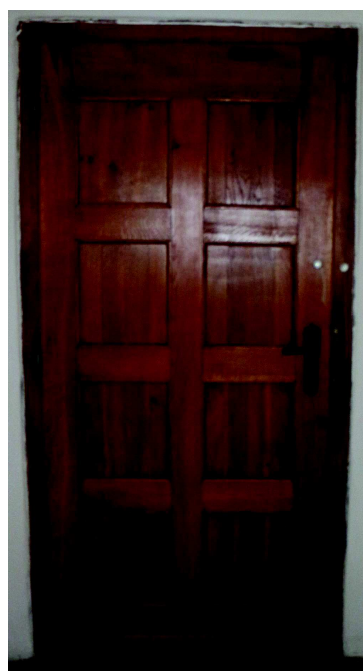
Obecné	
ID prvku	D1-3.13
Jiné označení	
Název prvku	jednokřídlé dveře interiérové; dřevěné; kazetové
Opatření	ponechání bez zásahu (viz technologický předpis 2.I)
Podlaží	3.NP
Umístění	
Rozměry - šířka [mm]	870
Rozměry - výška [mm]	1 970
Otevíravost	L
Stávající stav	
Zhodnocení	nepůvodní; architektonicky nehodnotný
Stav	mírně poškozený; nevhodné kování
Popis prvku	dveře dřevěné s kazetovou výplní; 8 kazet; jednokřídlé; zárubeň dřevěná rámová
Stávající povrchová úprava	nátěr - tmavě hnědá lazura
Stávající kování	štítkové kování s klikou - kované; zámek zadlabávací - FAB; dveřní závěs 3x
Návrhový stav	
Rozměr [mm]	
Křídlo - popis / materiál / povrch	
Kování - typ / materiál / povrch	
Zárubeň - popis / materiál / povrch	
Práh	
Větrání	
Akustický požadavek	
Požární požadavek	
Tepelně technický požadavek	
Bezpečnostní požadavek	závrtný magnetický kontakt
Ostatní požadavky

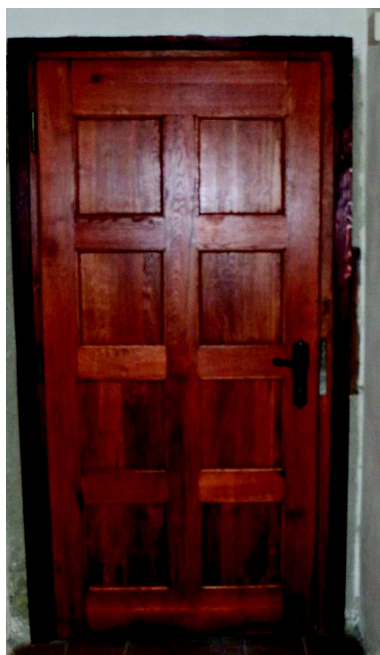
Obecné	
ID prvku	D1-3.14
Jiné označení	
Název prvku	jednokřídlé dveře interiérové; dřevěné; kazetové
Opatření	ponechání bez zásahu (viz technologický předpis 2.I)
Podlaží	3.NP
Umístění	
Rozměry - šířka [mm]	910
Rozměry - výška [mm]	1 970
Otevíravost	L
Stávající stav	
Zhodnocení	nepůvodní; architektonicky nehodnotný
Stav	bez poškození; nevhodné kování
Popis prvku	dveře dřevěné s kazetovou výplní; 8 kazet; jednokřídlé; zárubeň dřevěná rámová
Stávající povrchová úprava	nátěr - tmavě hnědá lazura
Stávající kování	štitkové kování s klikou - kované; zámek zadlabávací - FAB; dveřní závěs 3x
Návrhový stav	
Rozměr [mm]	
Křídlo - popis / materiál / povrch	
Kování - typ / materiál / povrch	
Zárubeň - popis / materiál / povrch	
Práh	
Větrání	
Akustický požadavek	
Požární požadavek	
Tepelně technický požadavek	
Bezpečnostní požadavek	závrtný magnetický kontakt
Ostatní požadavky
